Alla Helgona kyrka

Alla Helgona socken, Nyköpings kommun
Södermanlands län

Antikvarisk kontroll vid inre och yttre renovering
Rapport 2006:1

Nyköping 2006:1

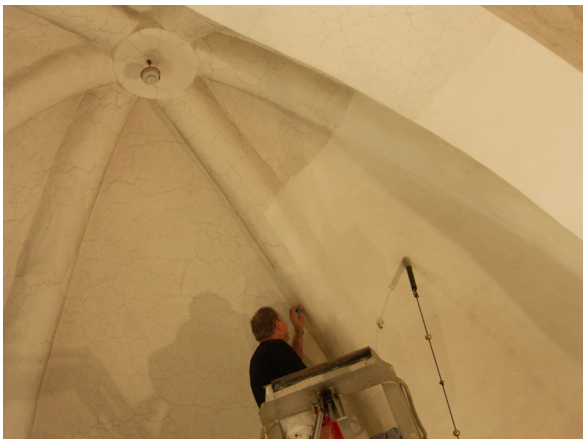
Murare Benny Karlsson arbetar från skylift i koret med putsrengöring. Stor skillnad syns mellan rent och smutsigt fält.

Wishab använts, vilket ger en god effekt på nersmutsade, sotiga kalkputsytor. Det blir rent men ytorna slits inte ner.

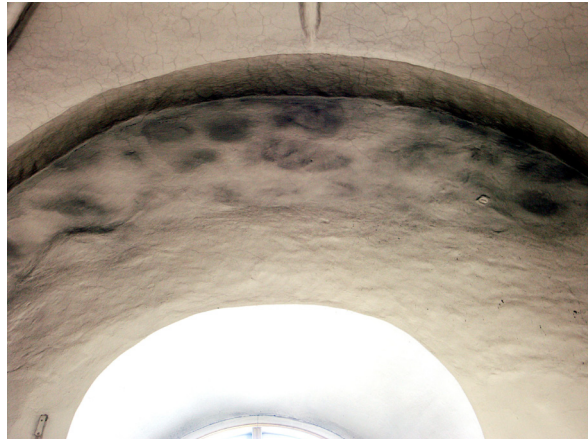
Väggpartierna ovanför fönstren var hårt nedsmutsade.

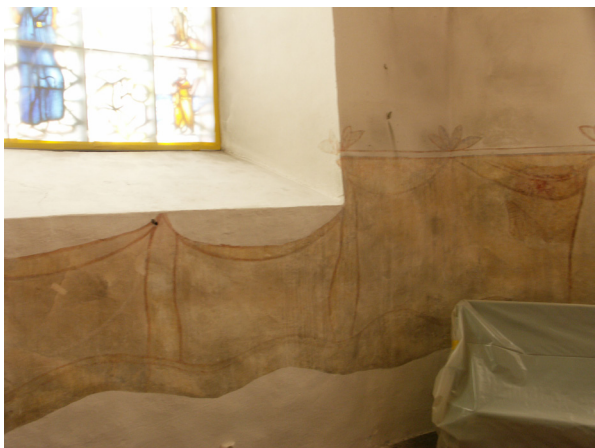
I koret löper en drapering som också var smutsig.

Dekorationsmålade putsade partier i form av draperier i koret i öster har specialbehandlats av målerikonserverator. En liten färgtrappa har på begäran av museet lämnats som information om underliggande lager. Där framgår att ett blått färgskikt ligger på den understa gråvita kalkputsen. Ovanpå den blå kulören finns ett vitt kalkfärgsskikt och ytterst nuvarande vita kalk/kalklimfärg. Det hängande krucifixet i mittgången gavs efter konservering en ny, lägre och mera vertikal hängning.

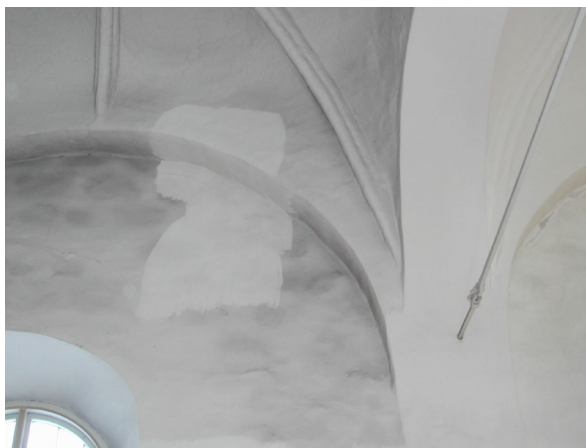
Skillnad syns mellan rengjort och smutsigt parti.

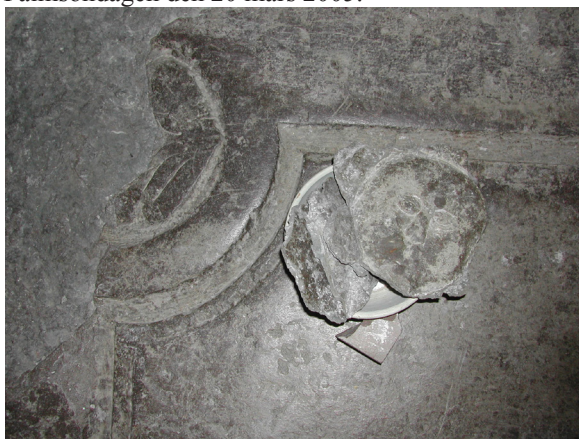
Stenkonsivering av gravhällar lagda på korens golv innebar t ex att fästa tillbaka ett ansikte på en sten.

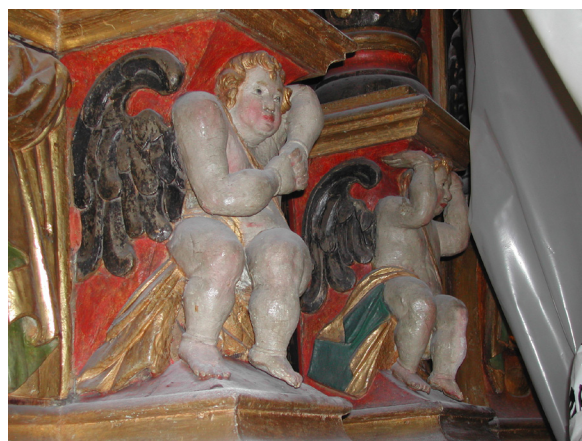
Altaruppsatsen var dammig och smutsig.

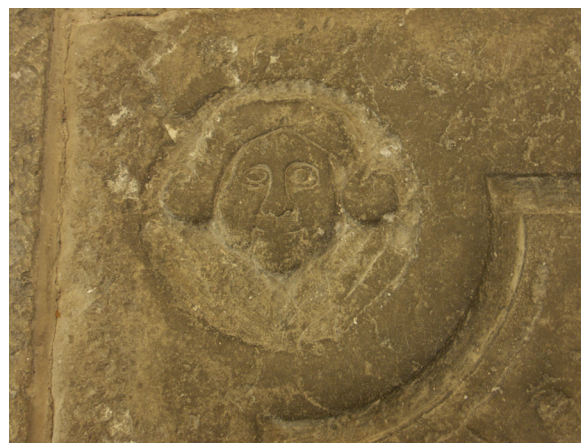
Ansiktet på gravhällen har fästs tillbaka av stenkonservator.

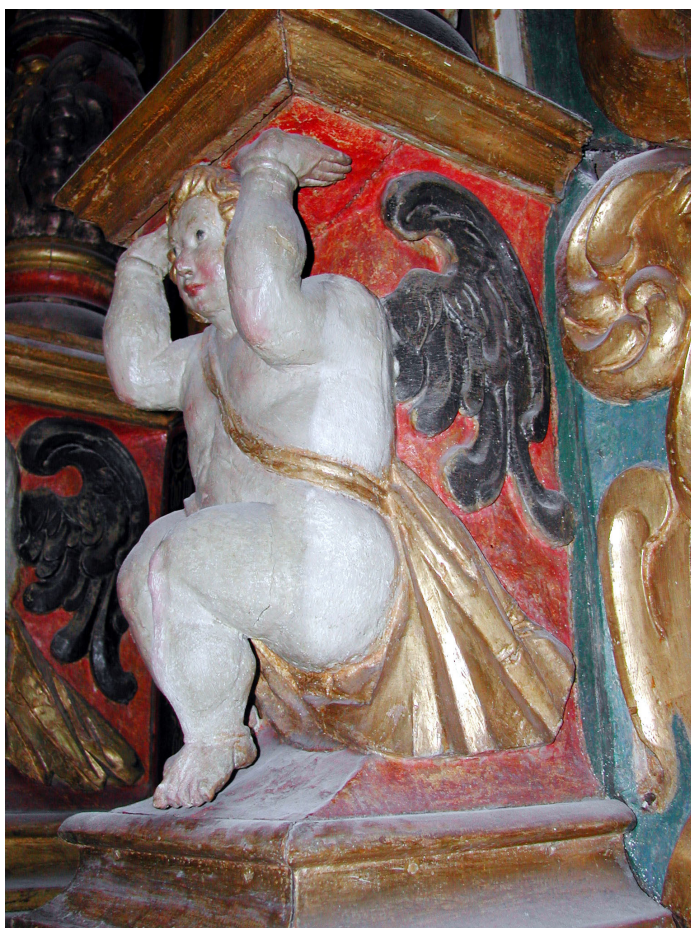
Påbörjad rengöring som ger gott resultat på de nedre figurerna i altaruppsatsen.

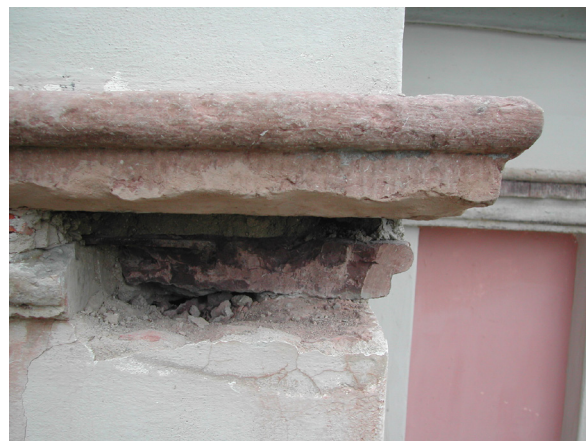
Kalkstenslisterna, en övre och en undre horisontal list på gravkoret på den södra sidan av kyrkan, var hårt eroderade och skadade av väder och vind. Flisor av materialet var lösa i vissa avsnitt och mycket material var bortnött. Stenkonserverator tillkallades.

På den övre listan var ett av hörnen kraftigt eroderat. Här syns lågerhuggning/refflor i stenen och profilerna. Sammanlagt lagades fyra hörn.

Gemensamt beslut togs att så få delar som möjligt skulle bytas ut mot helt ny sten, eftersom vi inte kunde veta hur ursprunglig profil sett ut eller tjocklek på varje list. Resten av listerna skulle konserveras med strävan att hejda skadeprocessen men utan ambition att ge listerna perfekta profiler. Museet framhöll vikten av att samverkan mellan nytt och gammalt material måste uppnås. Stenhuggare fick i uppdrag att ta fram de hörn och listdelar som skulle ersättas, se bilaga.

Vid leverans av delarna visade det sig att de var maskinsågade och polerade samt hade en rå yta på det horisontella planet. Den gamla listan har huggna räfflor vertikalt nedanför rund profil. De nya delarna monterades genom borthuggning/sågning av de gamla (340 år) delarna in till visst djup och inmurning med kalkbruk av de nya. Gammal felaktig fogmassa togs bort och ersattes med kalkbruk.

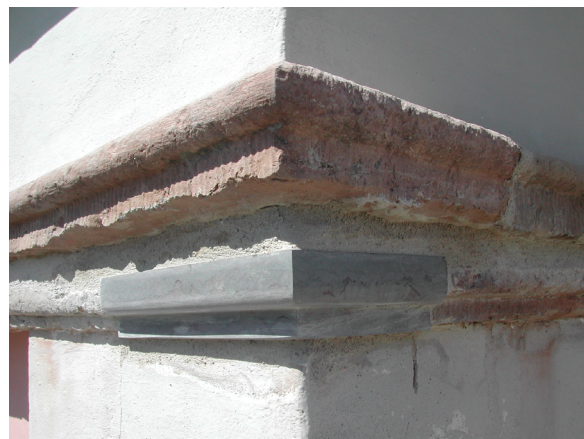
Det blev en påtaglig skillnad mellan gammalt och nytt. Museet räknade med att ytan skulle visa något inslag av hantverksteknik i stil med den gamla lågerhuggningen.

Vårt beslut att måla listerna togs bl a för att skydda övriga skadade lister och för att de har varit målade under någon period. Kopparbleck målades också. Målningen mildrar den stora skillnaden mellan gamla och nya listdelar. PM samt åtgärdsförslag för kalkstenslisterna på gravkoret biläggs.

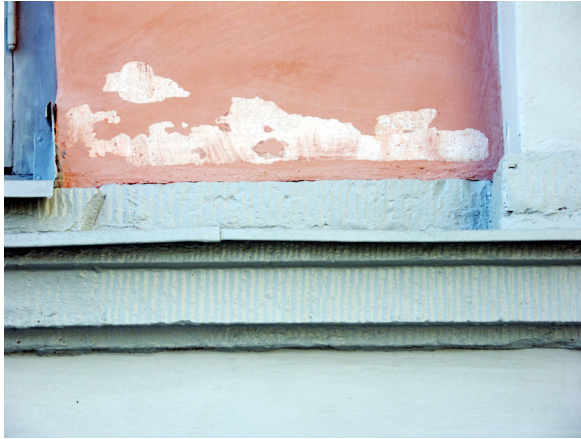
På den östra sidan av Ångakoret har det nya färgskiktet med kalklimfärg från 2005 börjat flaga i januari 2006.

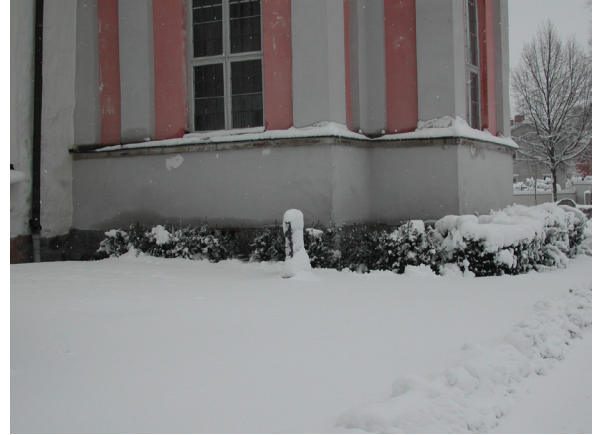
Snö och fukt samlas på den vinkelräta listen mot sockeln på gravkoret. Foto vintern 2004/2005.

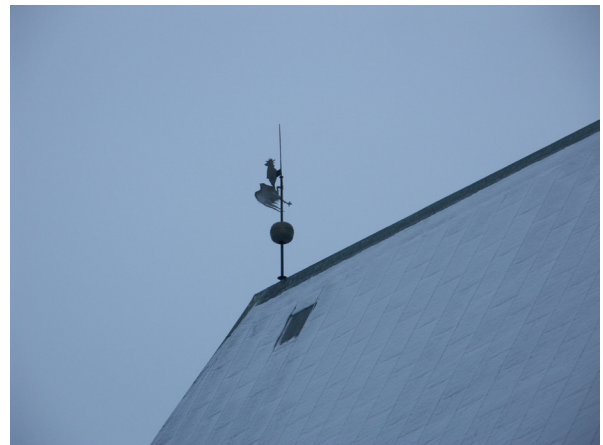
Kyrktuppen i öster hade en spricka i kopparplåten redan i november 2005. Den 19 januari 2006 upptäckte museet att sprickan hade öppnat sig och den övre delen höll på att ramla ner. Ett par veckor senare vek huvudet ner sig under pågående fotografering. Tuppen togs ner från mobilkran och det visade sig att kullagret på fäststängan hade rostat fast så att tuppen inte kunde rotera efter vinden.

Kyrktuppen på den östra taknocken har spruckit.

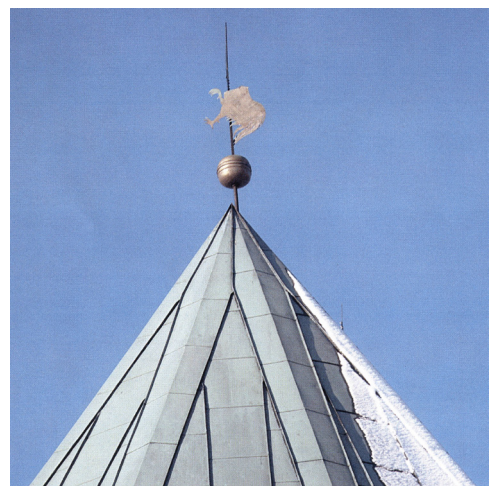
Under pågående fotografering vek huvuddelen ner sig. Klotet syns under tuppen. Foto Anki Lütz.

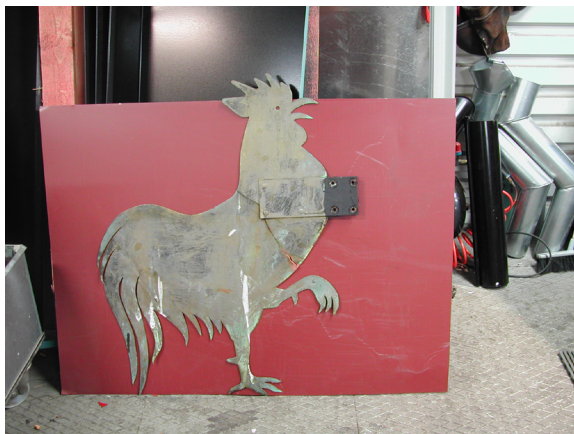
1947 års tupp med måtten 0,89 m hög och 0,75 bred. Sprickan syns under fästplåtarna till stängen.
