Jäders kyrka

Jäders socken, Eskilstuna kommun,
Södermanlands län

Antikvarisk kontroll av exteriöra restaurerings-
arbeten 2003. Rapport 2006:10.

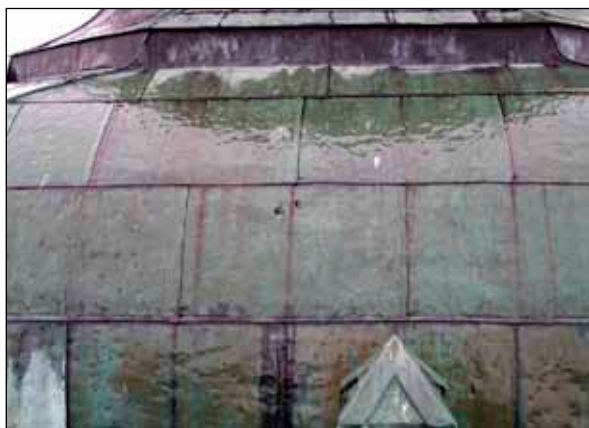
Den utvändiga besiktningen av tornspiran visade att kopparplåten materialmässigt var i gott skick och inga bristningar i form av sprickor påträffades. Under huvens runda fönster förekom missfärgningar av rost, vilka var orsakade av att fönsterbleckens järnplåt var kraftigt korroderade. I anslutning till skarvar vid hörnen på tornspirans dekorationer hade fästspikar i vissa fall krupit ut, vilket indikerade förekomst av rötskador på dekorationernas trästommar. På tornhuvens västra sida fanns en mekanisk skada i form av två hål i plåten, vilken troligen orsakats då en ringformad metalldel föll ned från spiran några år tidigare.

Figur 6. Tornhuvens hade en mindre mekanisk orsakad skada i form av två små hål i plåten.

Figur 12. Enstaka kopparplåtar på tornhuvens lagades genom demontering och infällning av ny plåt..

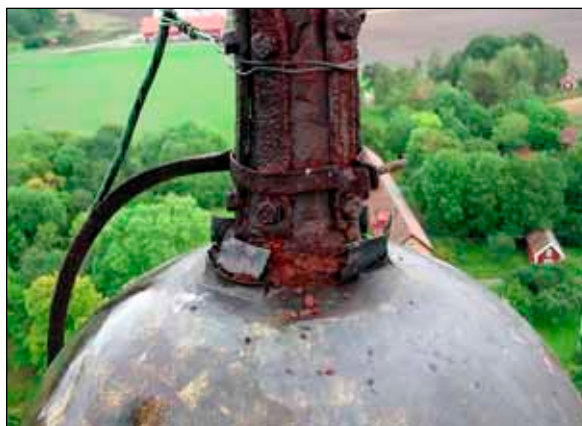
Figur 7. Korrosion vid järnkorsets bas i anslutning till infästningen i tornspirans hjärtstocck.

Tornspirans krönande järnkors uppvisade rostskador vilka orsakat en gropighet i metallens yta. Vid järnkorsets bas på kulan, som vilar på spirans spets, saknades en krage, vilket orsakade läckage ned på korsets infästning i spirans hjärtstolpe. I övrigt konstaterades spår efter förgyllning på flertalet av tornspirans dekorativa detaljer.

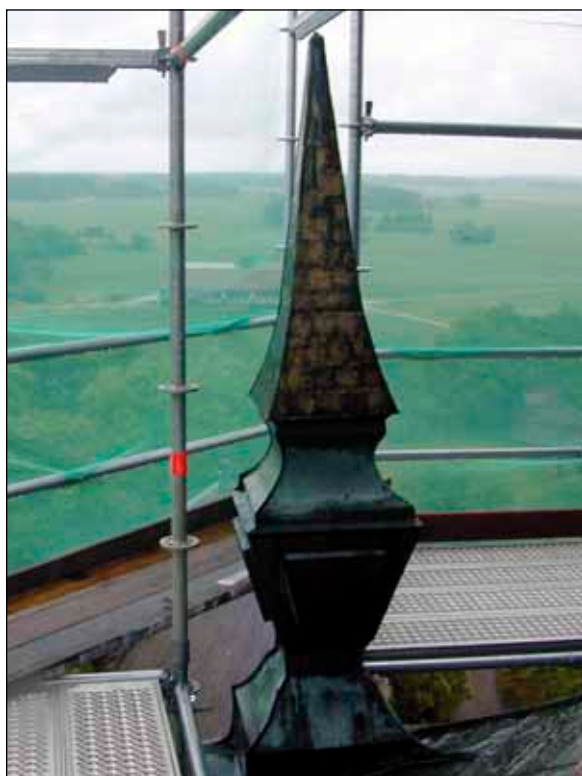
Figur 8. Fragmentariskt bevarade förgyllning på en av tornspirans obeslisker.

Vid förgyllning av detaljer på tornspiran nedslipades gammal förgyllning till kopparplåten varefter ytorna tvättades med thinner, grundades med rostskyddsprimer, Tikkurila tema prime EE. Därefter målades en gång med gul täckfärg, Tikkurila temalac FD 20, samt fernissades med LeFranc guldgrund 12 timmars. Ytorna förgylldes sedan med transportguld FFST Rosenobel-doppelgold, 23,5 karat, vilket putsades med bomull.

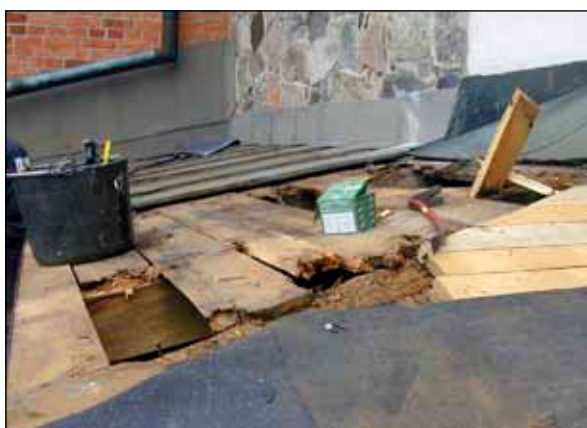
Figur 9. Pågående reparationsarbeten på pannrummets tak.

Vid en besiktning av plåtarbeten på kyrkan den 7 juli 2003 konstaterades att taket på pannrummet var i så dåligt skick att det måste rivas och ersättas med ny takplåt. Vidare noterades att den skruv som fäster hängränns ytterkant vid rännkroken var sönderrostad och behövde ersättas med skruv och mutter i rostfritt stål.

Pannrummets tak belades med ny takplåt, fabrikat Prelag Nova, samt målades med Pentur Kultur eller likvärdigt. Takfallens nya fotplåt utfördes av glödgad koppar 0,6, bredd ca 500-700 mm. Fönsterblecken vid tornhuvens runda fönster utfördes av kopparplåt, då befintliga fönsterbleck av järn missfärgade plåten under järnförnstren.

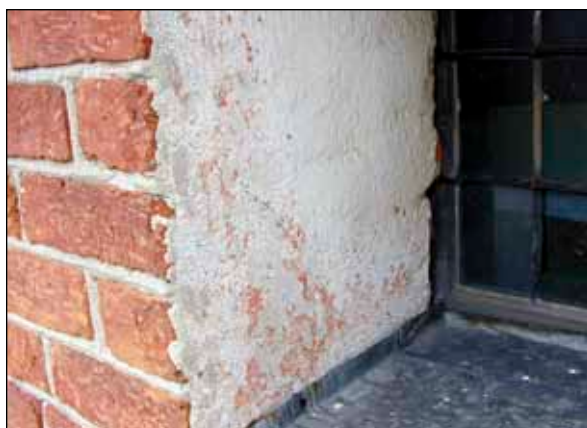
Figur 10. Bevarade fragment av röd bemålning på ett av tornets fönstersmygar.

I samband med arbetena på tornet upptäcktes spår av röd avfärgning på fönsteröppningarnas nischer ca 12 m över marknivå. I fönsternischerna på ca 17 m höjd förekom måleri i rödfärg, vilket möjligen har utgjort del av dekorationsmåleri från 1600-talet. På putsrester på gråstensmurverket på långhusets södra fasad, mellan vapenhuset och gravkoret, påträffades motsvarande spår av måleri i rödfärg, vilket också kan ha utgjort dekorationsmåleri.

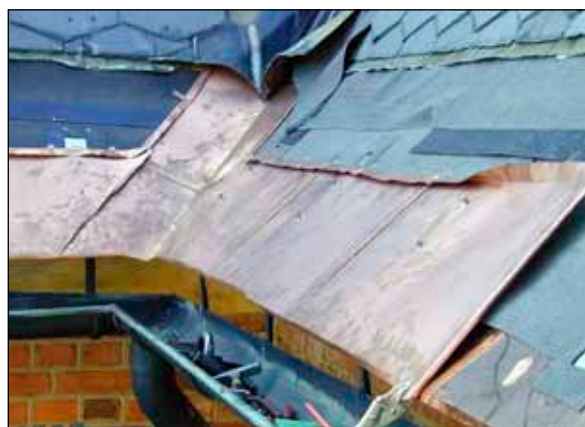
Figur 11. Montering av ny fotplåt.

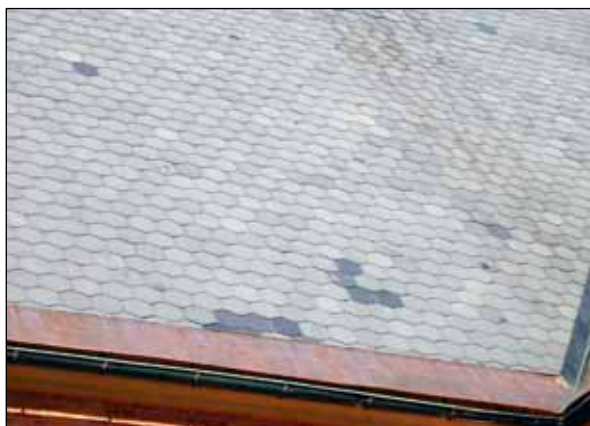
Figur 13. Utbytta skifferplattor på kyrkans tak.
