## Spetebyhall

Speteby 2:17, 2:24, Lerbo socken,  
Katrineholms kommun, Södermanlands län

Antikvarisk kontroll av ombyggnad och restaurering av  
huvudbyggnaden och ateljén

Rapport 2007:3

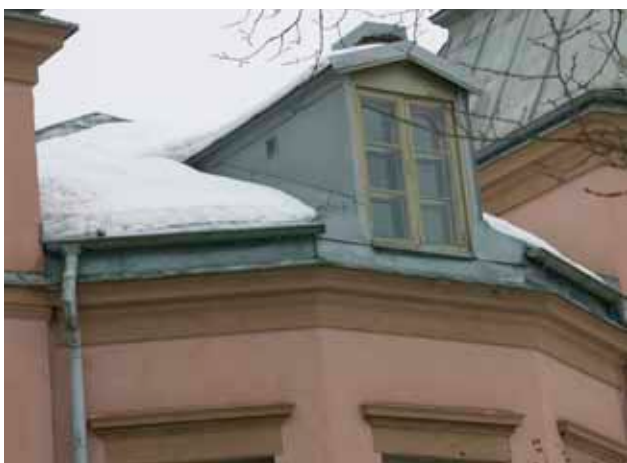
*Gavelpartiet i norr med takkupa kommer att byggas om med höjning av gaveltaket. Detta har skett i söder.*

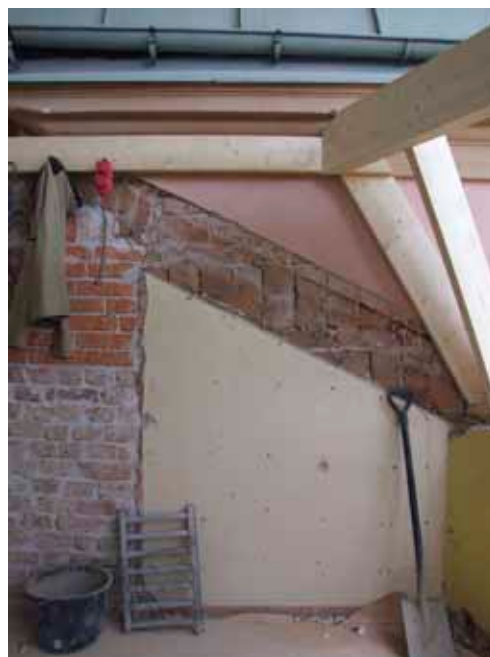
*Gavelrummet i söder under ombyggnad. Skillnaden i tak-höjd syns mellan det beigeputsade fältet och det nya virket.*

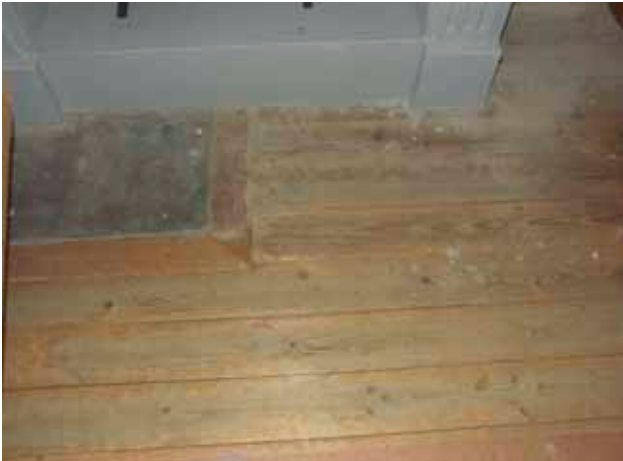
*Salongens brädgolv vid den år 2005 nytillkomna spisen, vilken nu har tagits bort. Golvbrädorna har därför fått skarvas i. Väggen mot matsalen underbyggdes för att hindra sprickor.*

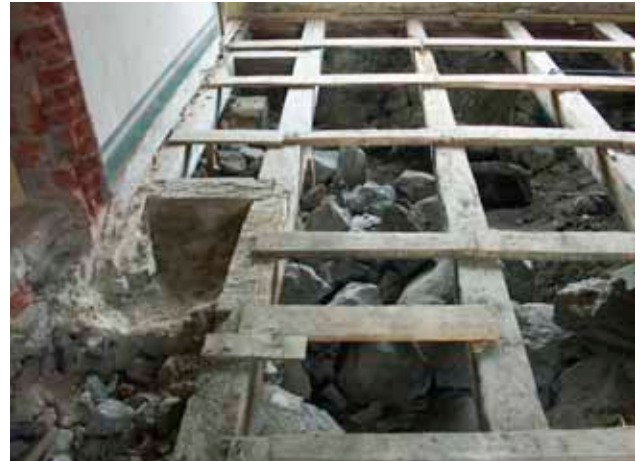
*Salongens bjälklag med berg och sten under. Bärninornas riktning är öst-väst. Till vänster syns spår efter bortriven öppen spis, som byggdes av förra ägaren 2005.*

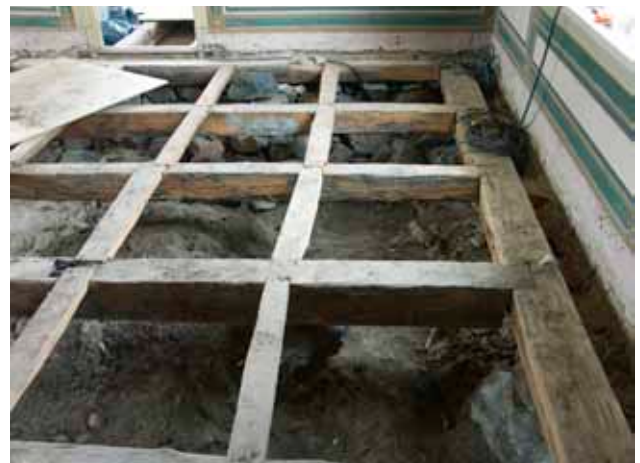
*Salongens bjälklag utmed den västra väggen. Bindbjälken till höger har sågats bort för att ge plats för konvektorlådor till uppvärmningen. Därmed kunde radiatorer uteslutas.*

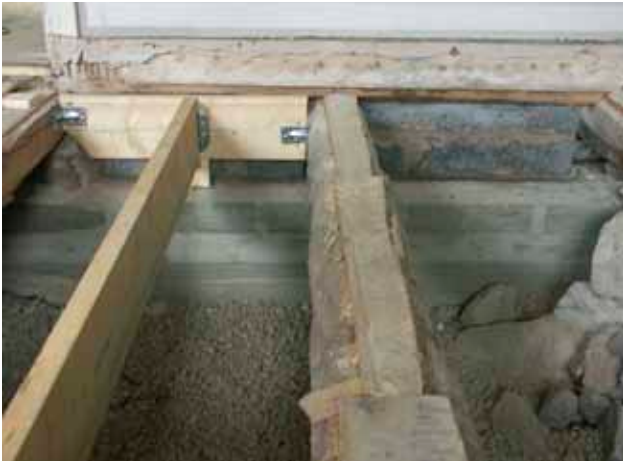
*I matsalen har moderna tillägg gjorts i bjälklaget. En gjutning har också gjorts under kökswäggen. Singel ligger i grunden.*

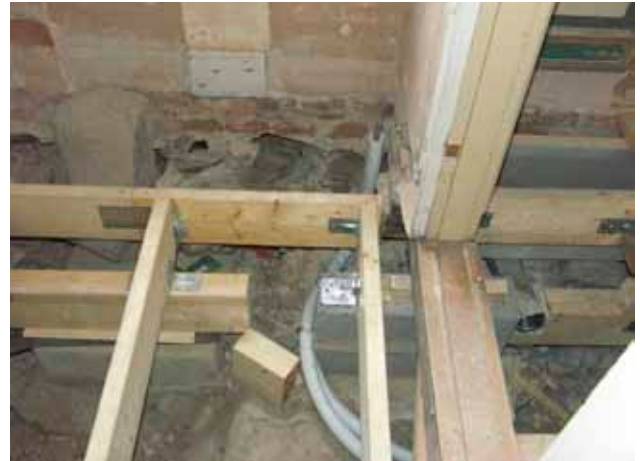
*Matsalens och salongens bjälklag har förstärkts med moderna material och tekniker. En vertikal stålpelare har monterats i väggen vid dörren mellan matsal och salong för att bära upp förstärkningar i vindsbjälklaget.*

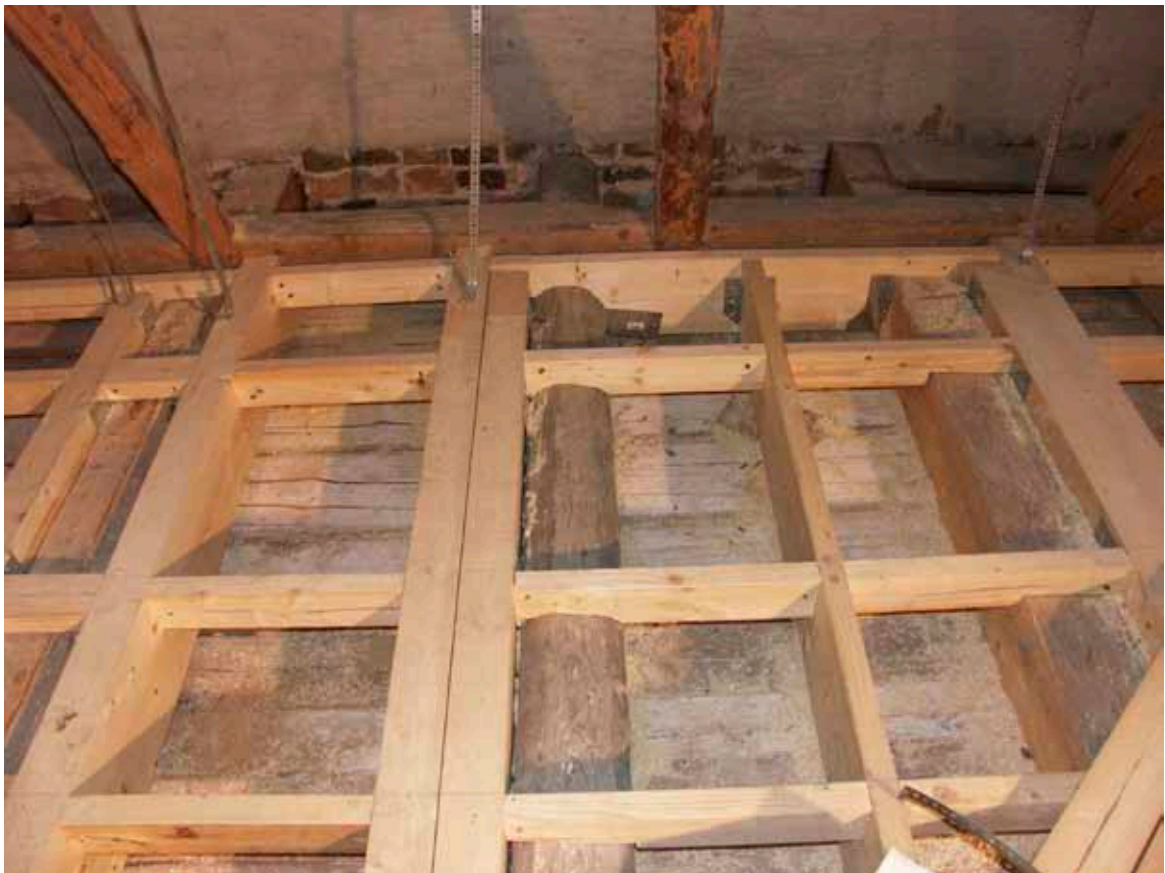
*Bjälklagsförstärkning i vindsvåningen. Innertakvirket är spräckt och har profilerad kant samt vit limfärg på ovansidan, vilket tyder på återanvändning. Samma profil återfinns synlig i kökets tak. Källa Peter Alaton.*

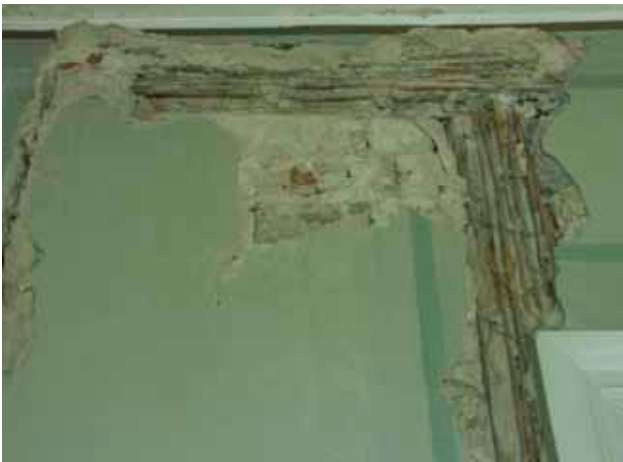
*Putsskiktet på matsalens väggar var poröst och måste bättras. Vassmattorna för putsarmering kom fram. I taket togs sekundära skivor bort och ny vassmatta monterades och putsades över med kalkbruk. Just denna vägg är unik eftersom den består av en med tegel fylld träram. (P.A.)*

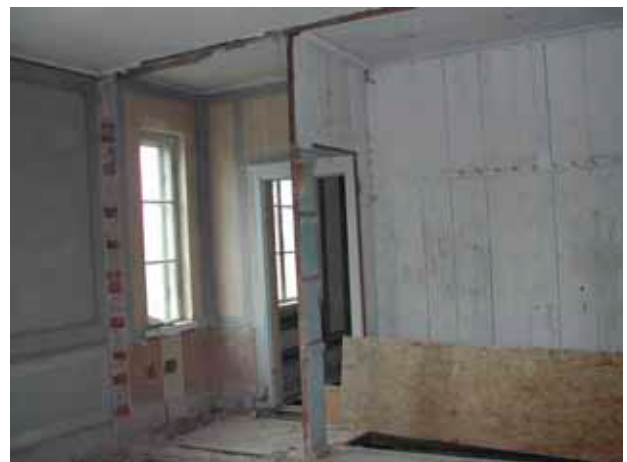
*Matsalen har utökats genom att väggen till en handkammare intill salongen togs bort. Där fönstret sitter har en öppning för dörr mot trädgården tagits upp. Utvändigt var fönstret dubbelt med ett blindfönster. Kakelugnens läge är också flyttat i matsalen, närmare salongen.*

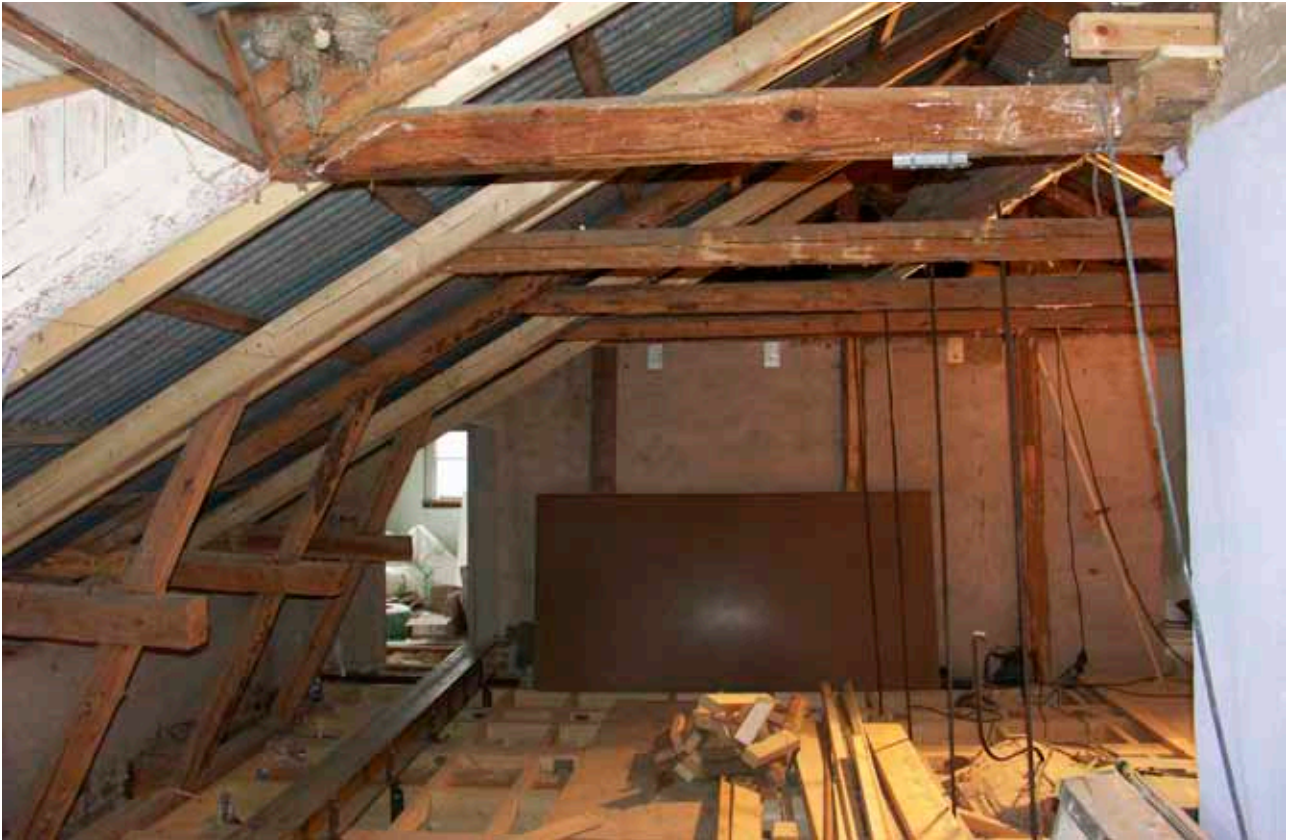
Mittendelen av vindsvåningen var oinredd. Innertak saknades under den korrugerade plåten. Takstolarna har förstärkts och hanbjälkarna har kapats under byggnadstiden för att uppnå bättre takhöjd. På golvet syns en ny H-balk som löper på entrésidan från söder till norr. Kortare balkar ligger ovanpå hallväggen och på vägg i norr. Limträbalkar finns även på vindsgolvet. De gamla dörröppningarna från hall till vind i öster har murats igen och nya har tagits upp för bättre kommunikation. Den gamla dörren var endast 1,5 m hög p g a taklutningen. Samma golvnivå på hela vinden har uppnåtts.

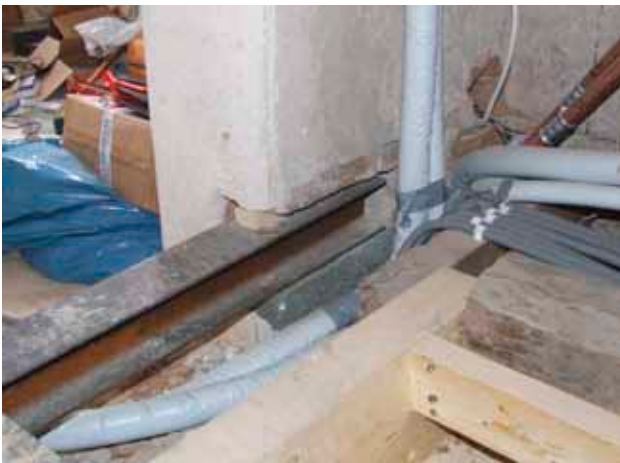
Förstärkning med H-balk för nytt dörrläge på vinden i nordost.

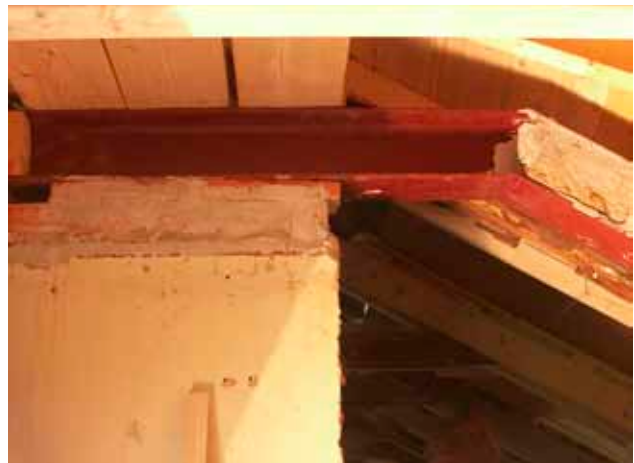
En vinklad H-balk placerades mot tak vid det nya dörravsnittet i sydost på vinden.

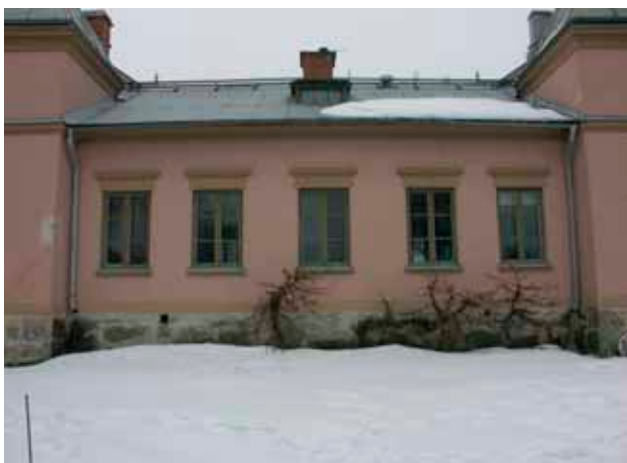
*Takkupan mot trädgårdssidan i väster var låg och enkel, närbild på sidan 7. Tre nya takkupor är byggda.*

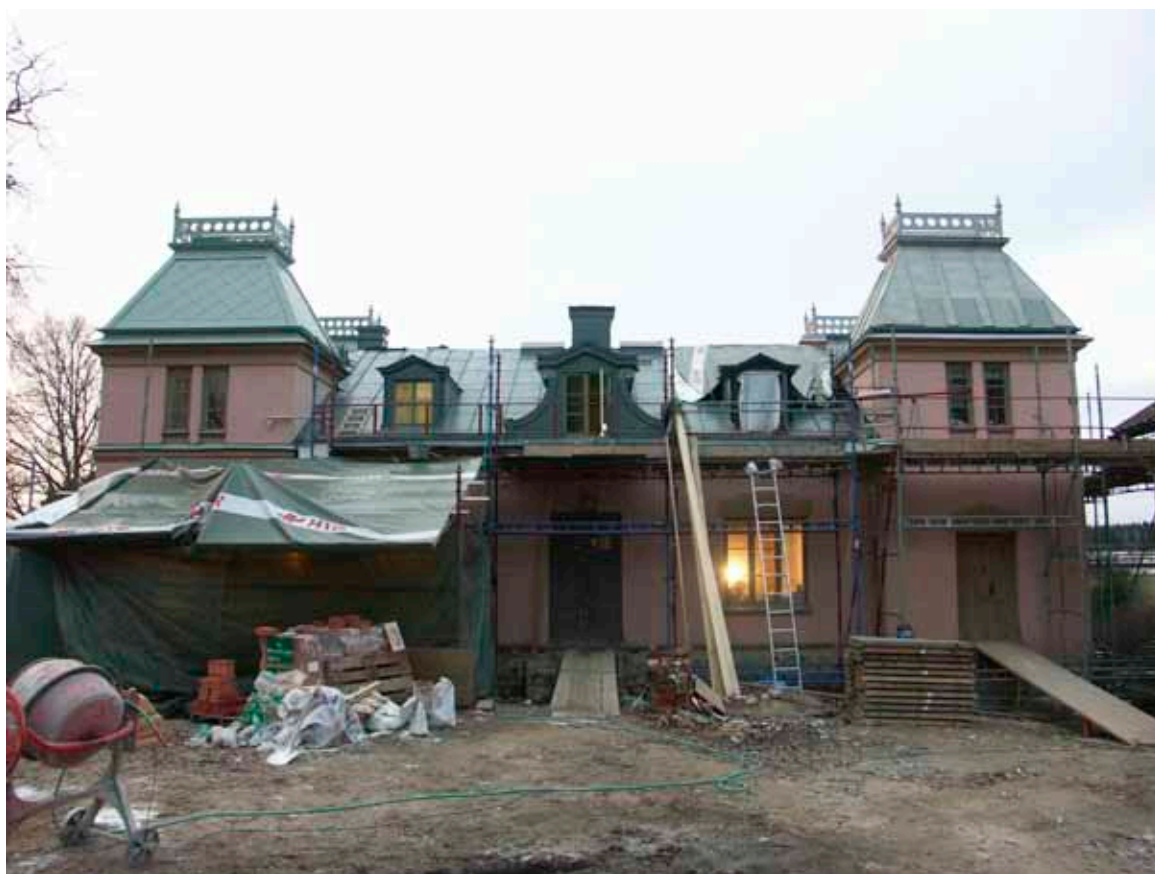
*Huvudbyggnadens entrésida med två nya takkupor intill mittenkupan. Nylagd plåt på taket fram till det högra tornet samt mindre plåtskivor i rombisk form på de två tornen till vänster, d v s i söder.*

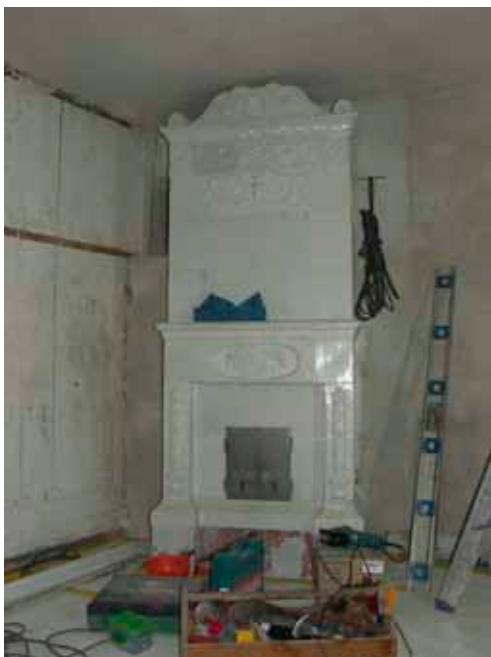
*Kakelugnen i matsalen har murats upp i det nya läget närmare salongsväggen.*

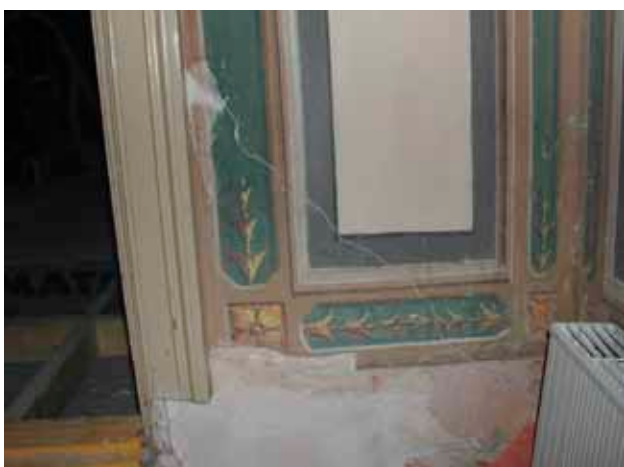
*I salongen har skador på väggmåleriet uppstått. Konserveringsarbete har utförts under 2007 av målerikonserverator Gabor Pasztor.*

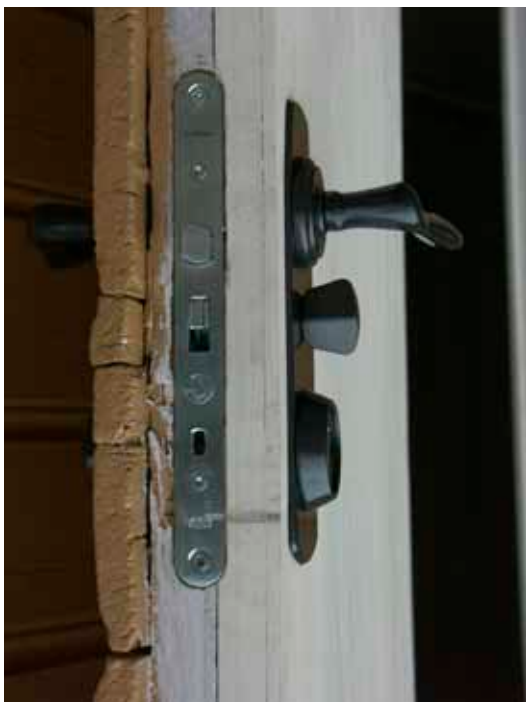
*Ateljédörren har förstärkts inåt.*

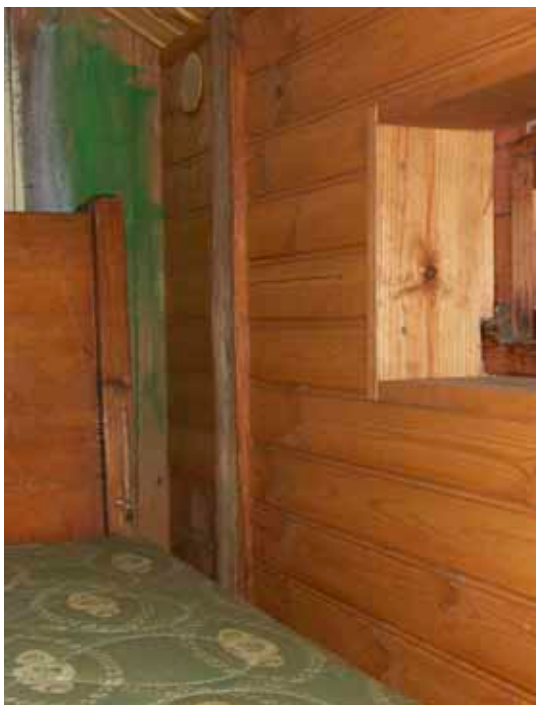
*I verkstaden på övre våningen har tilläggsisolering gjorts inåt och pärlspontpanel från vinden i huvudbyggnaden satts upp.*

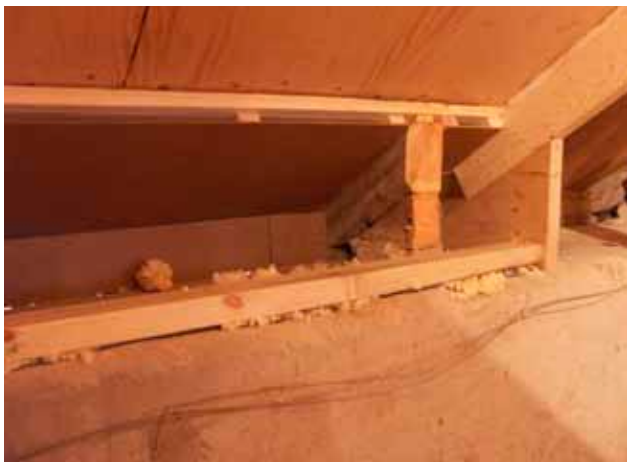
*Högben och hanbjälke är borta. De nya delarna i konstruktionerna dominerar.*

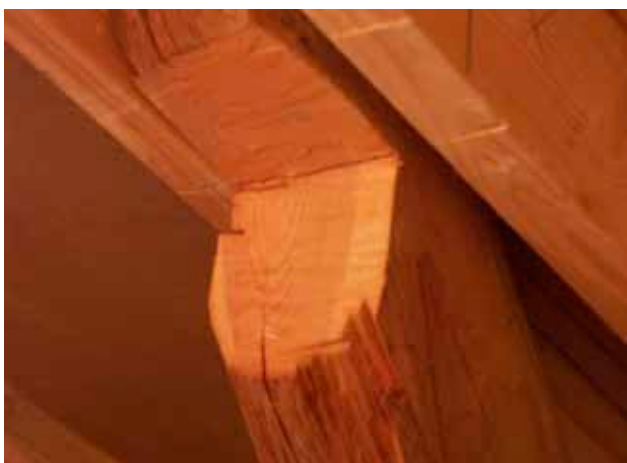
*Ett exempel på brysk avsågning av högben för att flytta ut ny skåpsvägg mot yttervägg.*

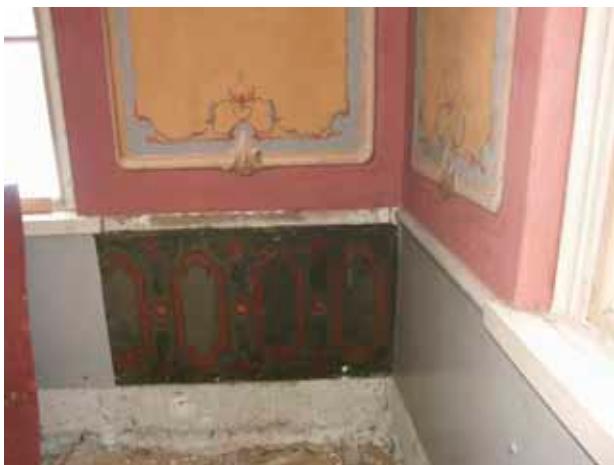
*Alla grå skivor tas bort och måleriet sammanförs med målningarna ovanför.*

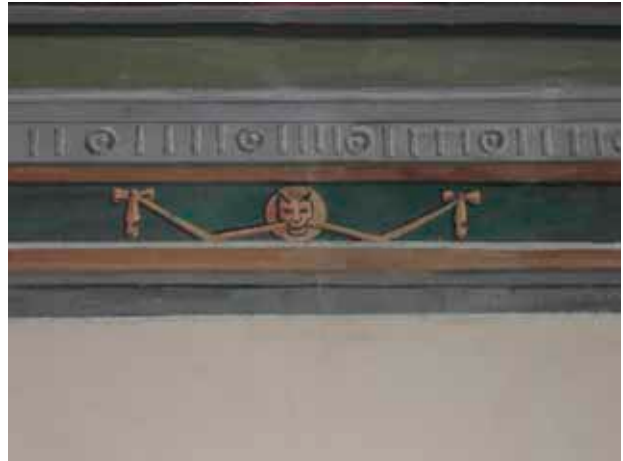
*För kraftig retuschering av lejon i salongsbård gjordes vid konserveringen 2005.*

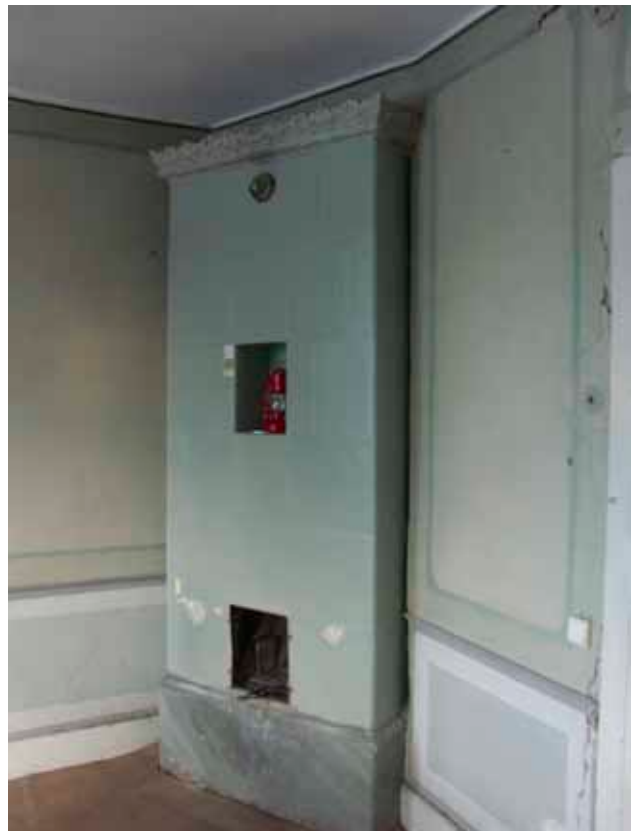
*Den ursprungliga kakelugnen i matsalen, vilken dömdes ut och har ersatts. Mått: höjd 2 m + sockel 0,40 m, bredd 0,96 m och djup 0,50 m. Den förvaras på gården.*
