Bergströmsfabriken, Gnesta

Gnesta 12:4 (Frönäs 1:7) Frustuna socken, Gnesta kommun,
Södermanlands län

Antikvarisk kontroll

Restaurering av spiraltrappa av betong och fasad-
upprustning

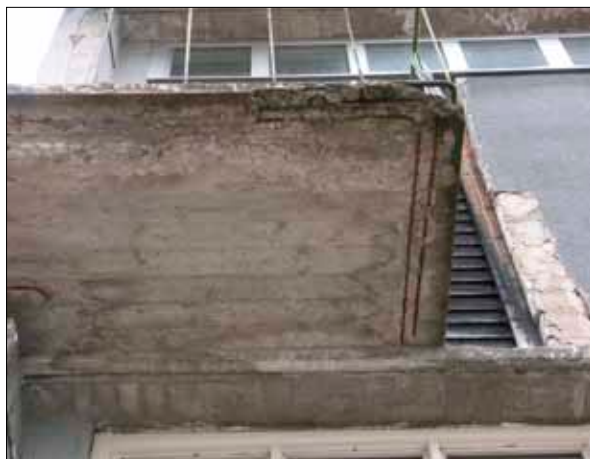
Betongtrappans undersida med vittrad betong och synliga, rostiga armeringsjärn.

Underhåll och tillsyn av betongdelarna på fabriksbyggnaden har sannolikt varit bristfällig under lång tid, kanske ända från byggtiden 1950

Skadade ytor skall bomknackas och dålig betong bilas. Mindre skador ytlagas. Vid större skador byggs gjutformar. Alla ytor som lagas eller gjuts säkerställs en fast yta som rengörs och mätas för bästa möjliga vidhäftning. Rostig armering rengörs, en fast yta säkerställs där armering är fri från rost. Armering rostskyddsbehandlas med Sto-Tk ett mineraliskt enkomponents korrosionsskydd.

Utlagning av skador utförs enligt Sto reparationssystem med ett enkomponents polymerförstärkt cementbaserat lagningsbruk (Sto-GM 1), hydrauliskt härdande.

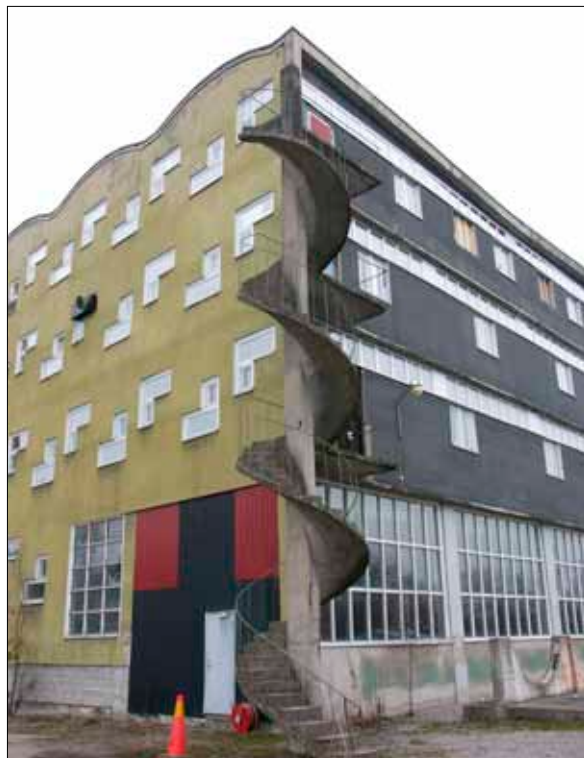
Utrymningstrappan i det södra fabriks hörnet var kraftigt eroderad och kunde inte användas.

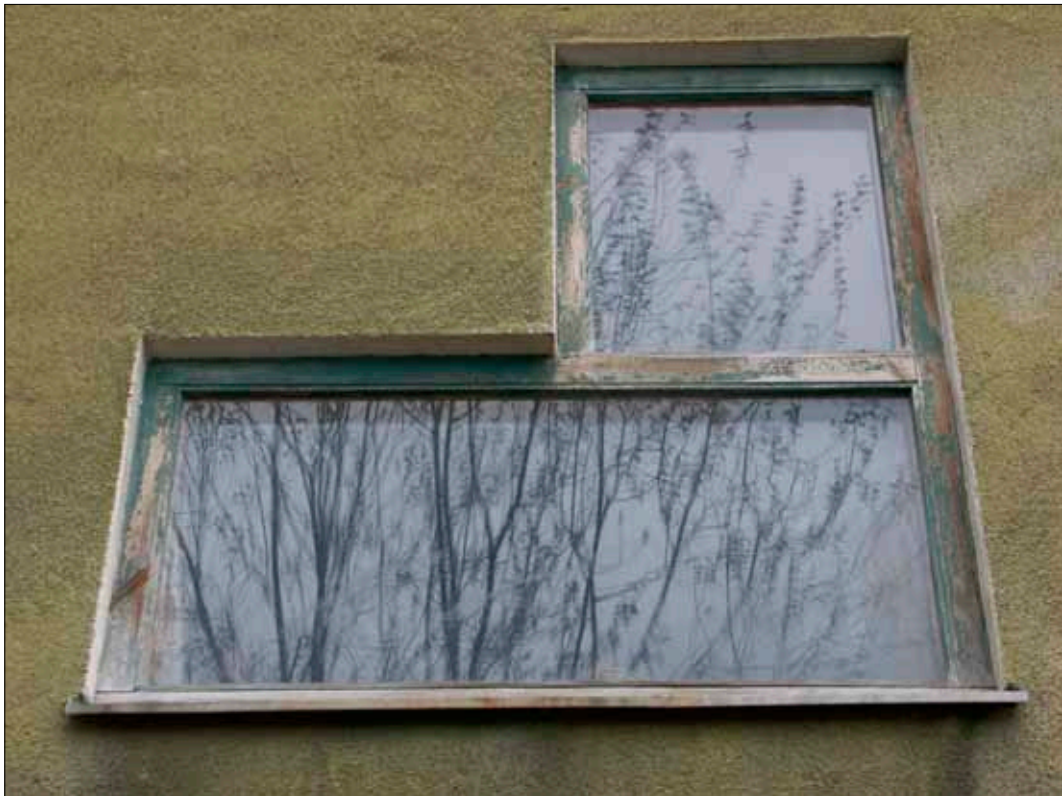
Ralph Erskines originalfönster av trä som har dominerat två av fasaderna.

Kvarvarande originalfönster bör absolut behållas och renoveras. Genomgång av hur färgsättningen har varit i sin helhet från början bör utföras.

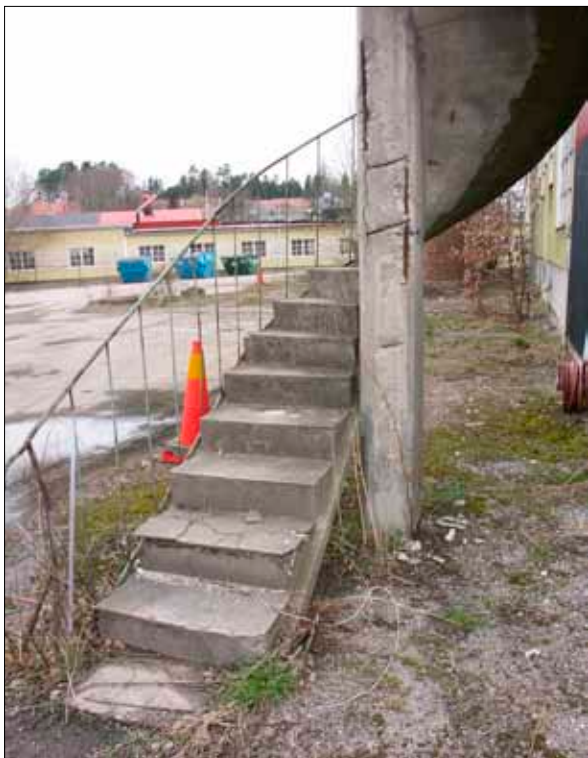
Spiraltrappans nedre del som var söndervittrad.

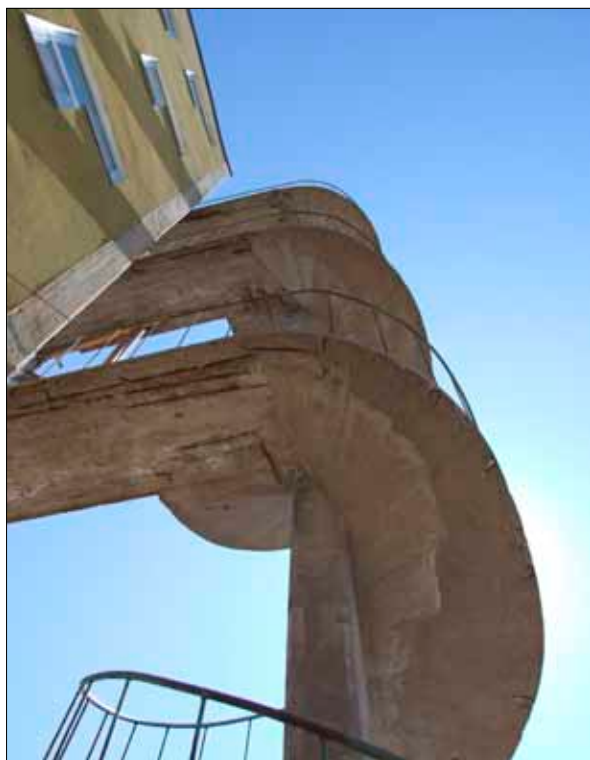
Spiraltrappan underifrån före åtgärder.

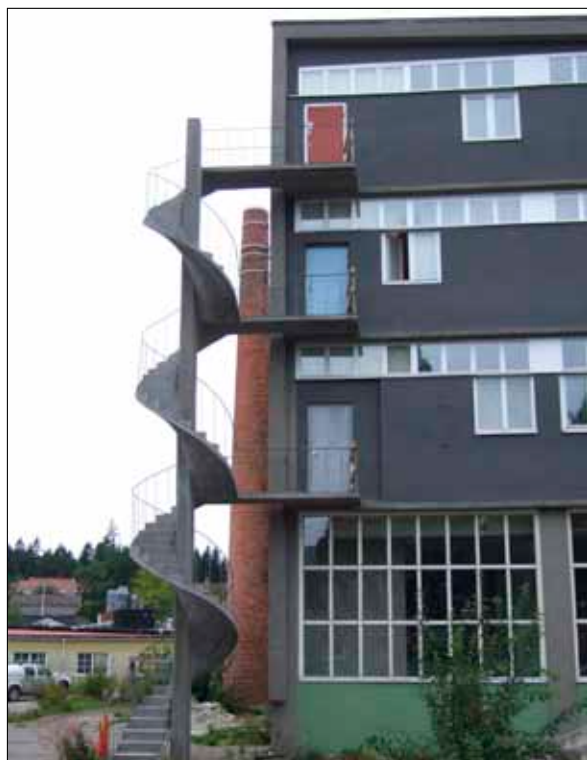
Här är den skulpturala spiraltrappan restaurerad. Den har stor betydelse för helhetsintrycket på fabriksbyggnaden.

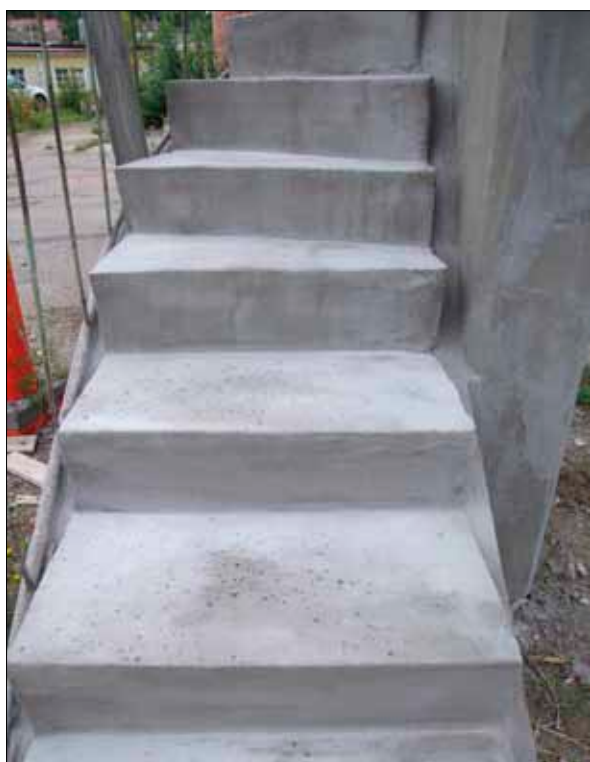
Sättstegen har lagats.

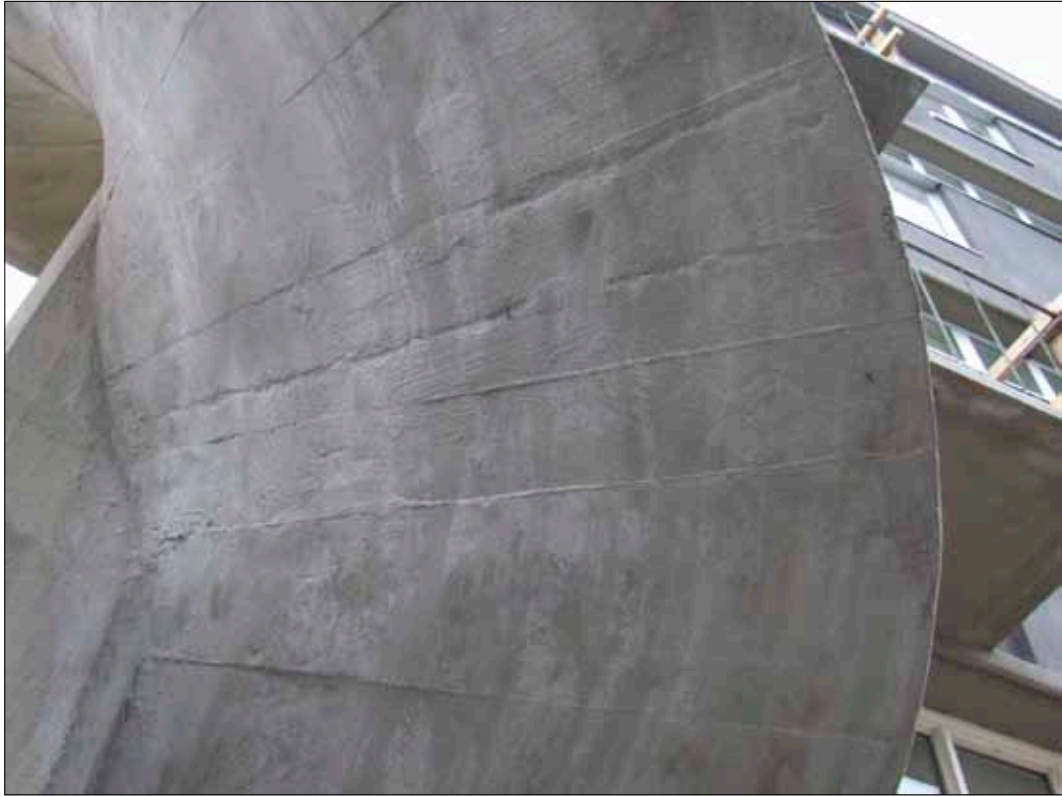
Den spiralformade utrymningstrappan av betong var klar vid slutbesiktningen då Sörmlands museum kallades att medverka. Märken efter originalets brädgjutning och betongstrukturen har blivit något utslätade, men finns antydda.

Den ursprungliga brädgjutningsformen under trappan finns kvar till vissa delar men ytan är något utslätad.

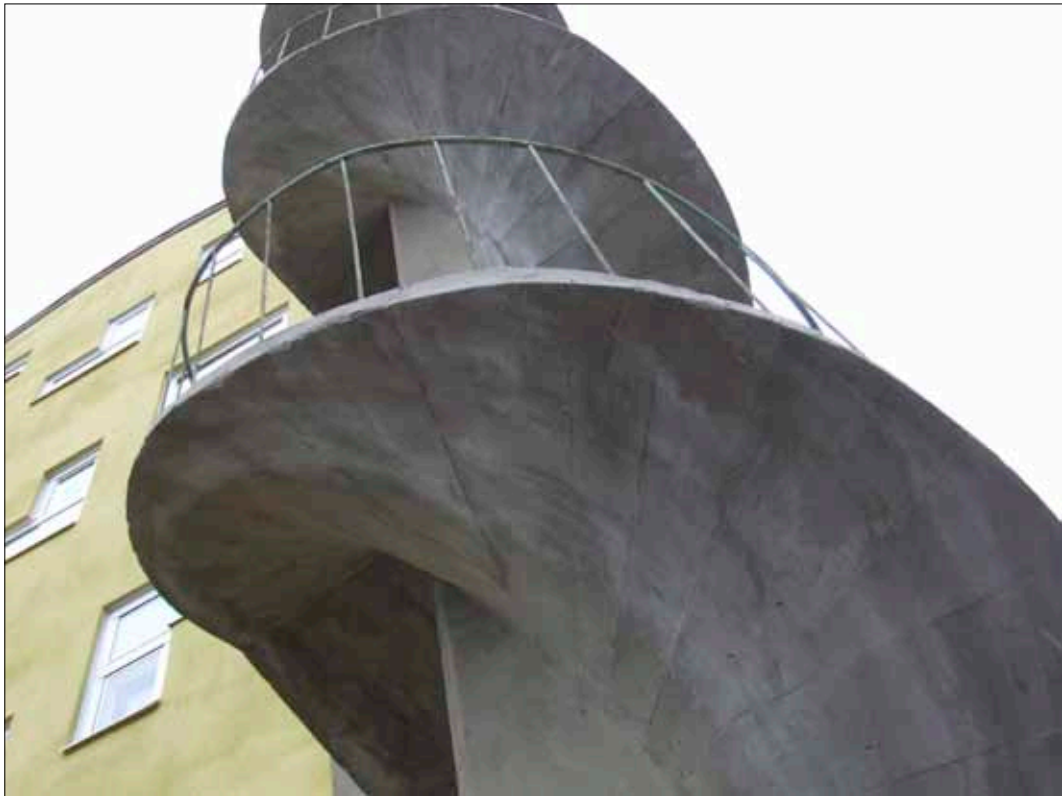
Utrymningstrappan underifrån efter upprustningen.

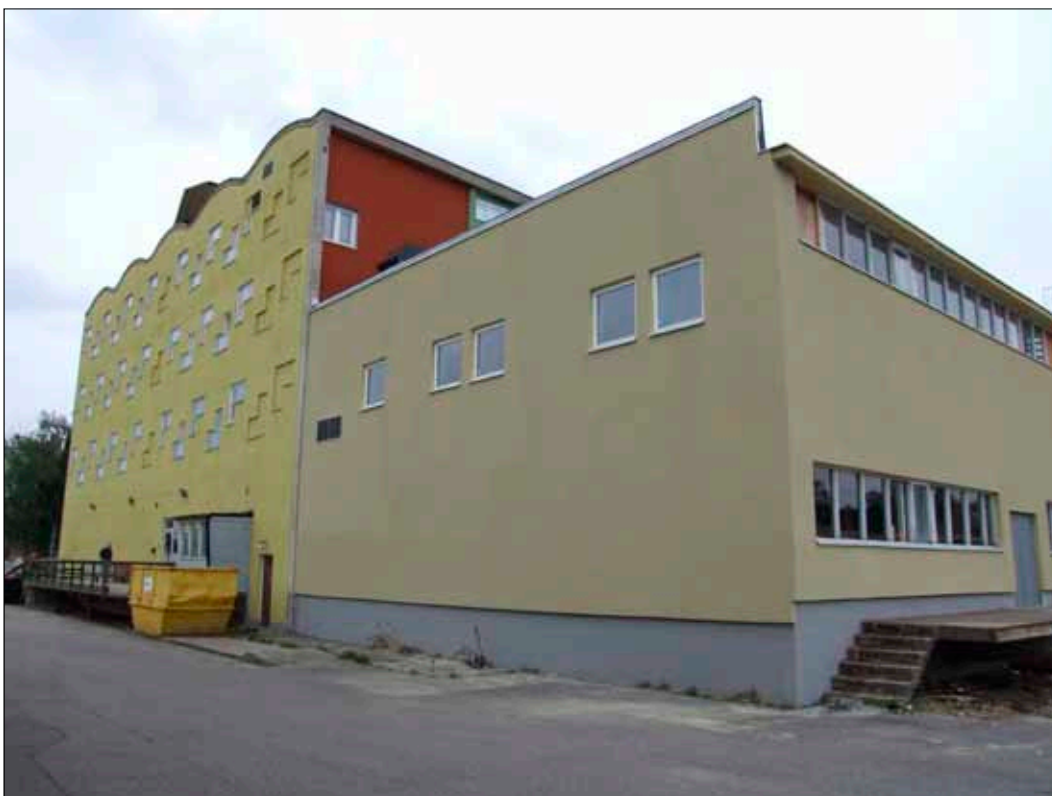
Här har tillbyggnaden tilläggsisolerats och målats i särskiljande färg från huvudbyggnaden, vars gavelkulörer antyds ovanför. Kraftfull rödbrun ton och grön som fanns under den svarta just här.

Arbetsbeskrivning tillbyggnad: Nya delen tilläggsisoleras med 50 mm, nätning, putsning samt avfärgning med av Er vald kulör. Ytputs med ballast storlek 1,5 mm.
