## Åkfors kvarn

Åminne 1:9, Björkviks socken, Katrineholms kommun,  
Södermanlands län

Antikvarisk medverkan  
Reparation av tak 2002

Rapport 2012:07

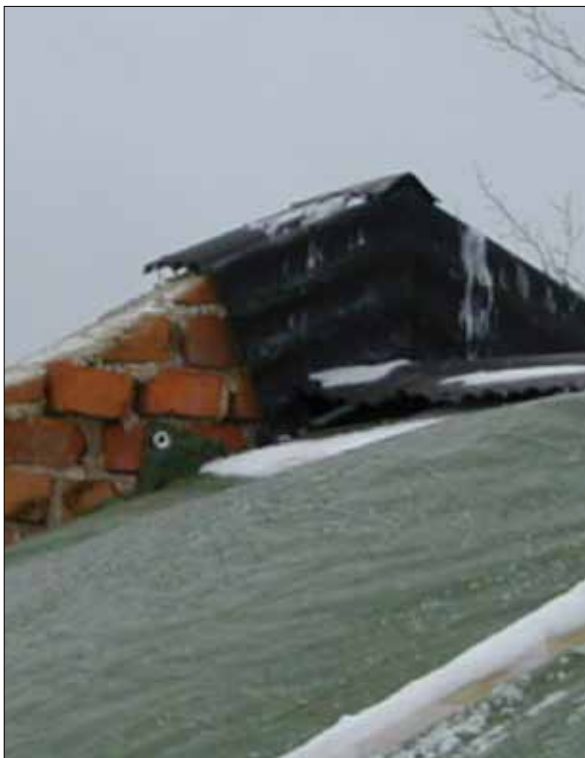
6 Murkrönet i norr var täckt med plåt, november 2002 (Slm D12-0385).

Murkrönet i norr var sedan tidigare inklätt med plåt, varför även denna lösning valdes nu. Plåtens montering gjordes omsorgsfullt för att plåten inte skulle riskera att bli ett vindfång.

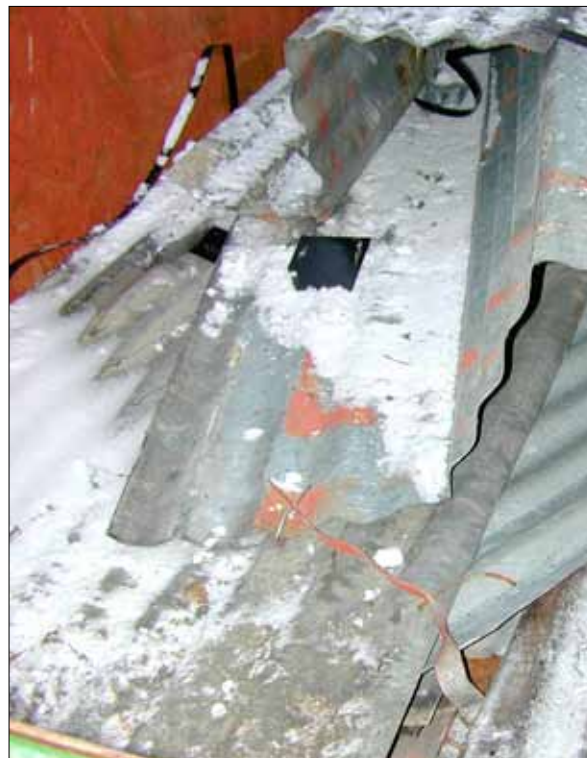
Taket hade mindre rötskador och var i behov av omläggning. Nära skorstenen, på taket i anslutning till en lucka, fanns rötsvampsangrepp. Vindskivorna var i dåligt skick.

7 Gamla plåten som nu plockades ned. 21 november 2002 (Slm D12-0386).

Under det nya plåttaket lades oljehärdad masonit, som spikades dikt an mot det pärlspontade undertaket. De nya sinuskorrugerade skivorna spikades direkt mot masoniten.

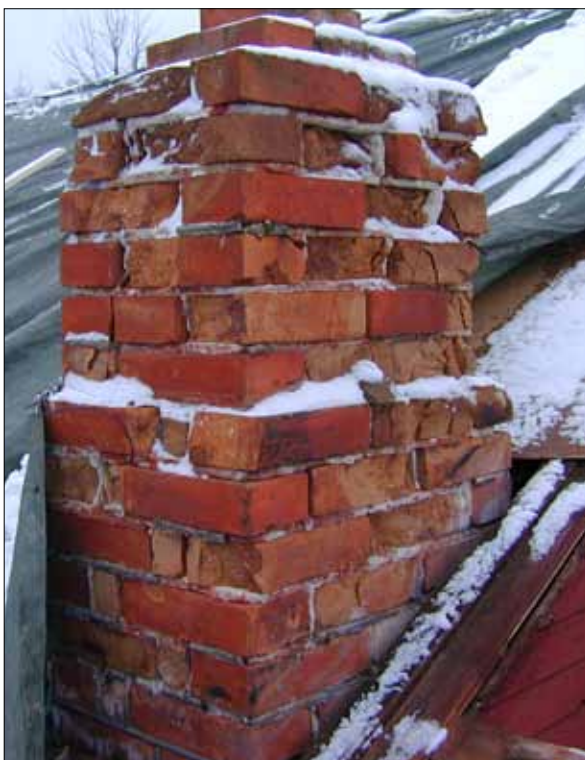
Murstocken och spisarna var före renoveringen 2003 i obrukbart skick. Skorstenen var delvis ned-rasad. Stenarna hade måtten 300x80x150 mm och var fogade med kalkbruk, infärgat till grå kulör. Fogarna var utförda som rundfogar.

8 Skorstenen var i mycket dåligt skick före arbetena startade, november 2002 (Slm D12-0387).

Skorstenen murades om. Lösa stenar i skorstenen plockades ned. Befintligt tegel återanvändes så långt det gick. Skorstenens utkragning rekonstruerades med äldre fotografier som förebild. Kronan täcktes med galvplåtskonstruktion. Bruket färgades in som tidigare och fogarna utfördes som rundfogar.

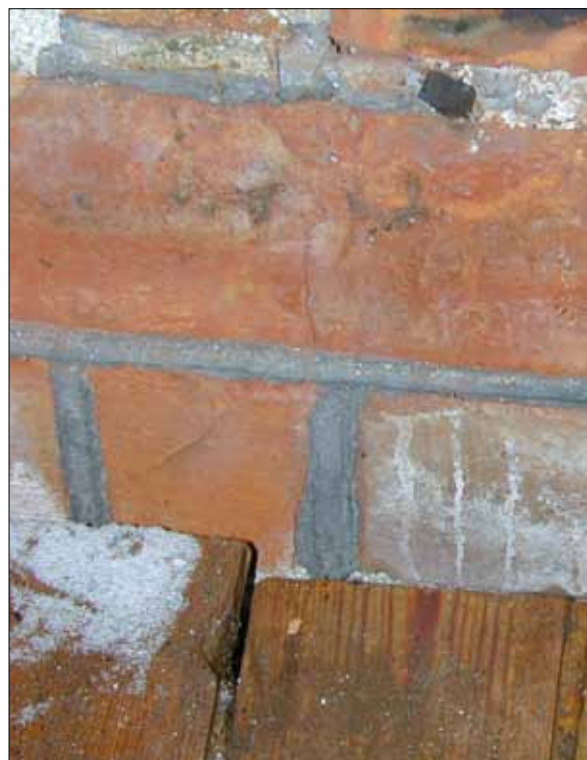
9 Fogarna var utförda som rundfogar och fogbruket var något gråfärgat, november 2002 (Slm D12-0388).

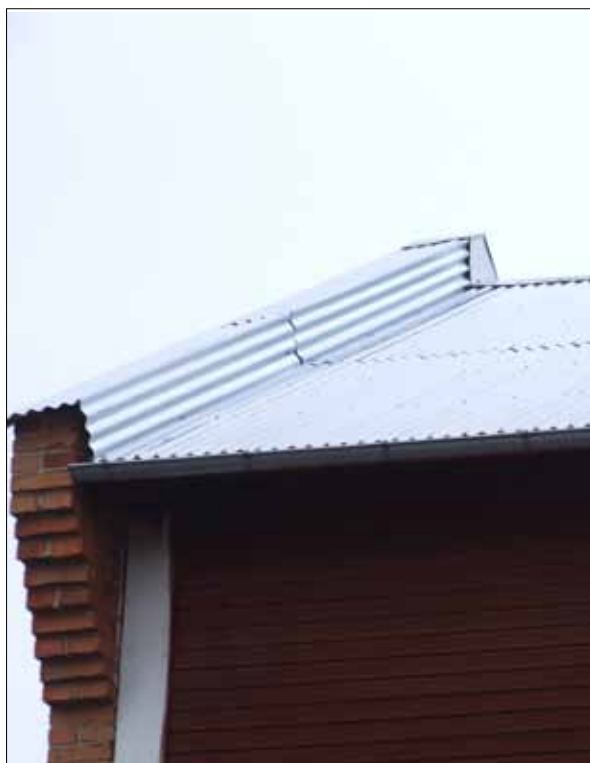
11 Murkrönet i norr kläddes in med plåt som tidigare  
*Fotografi Eva Wockatz, 2012 (Slm D12-0389).*

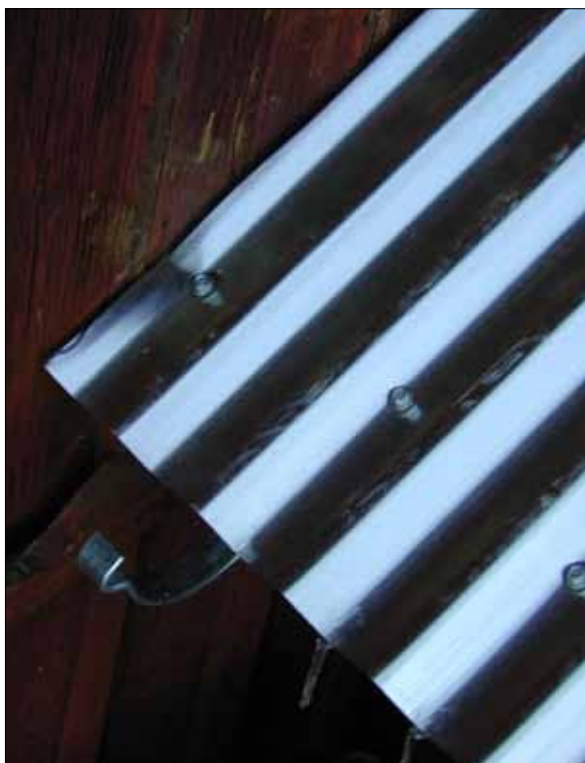
12 Plåten skruvades fast med farmarskruv (Slm D12-0390).

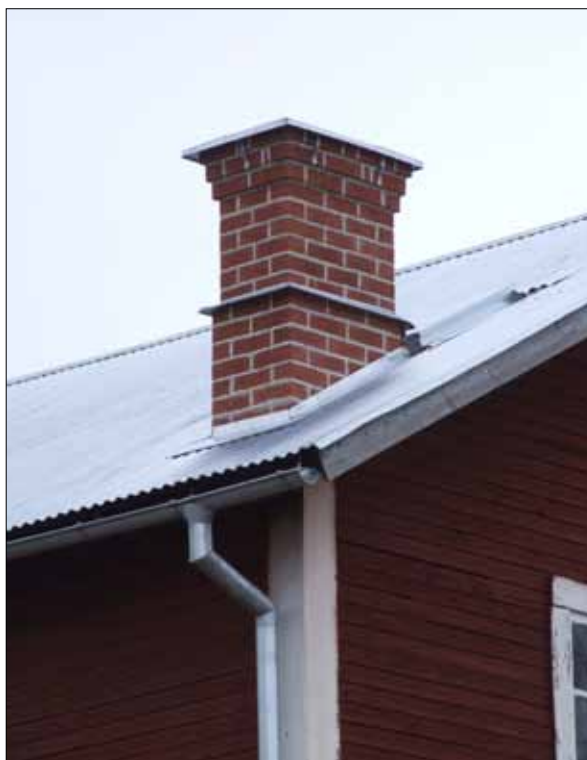
13 Skorstenen efter ommurningen. Krönet rekonstruerades efter äldre fotografier. Fotografi Eva Wockatz (Slm D12-0391).

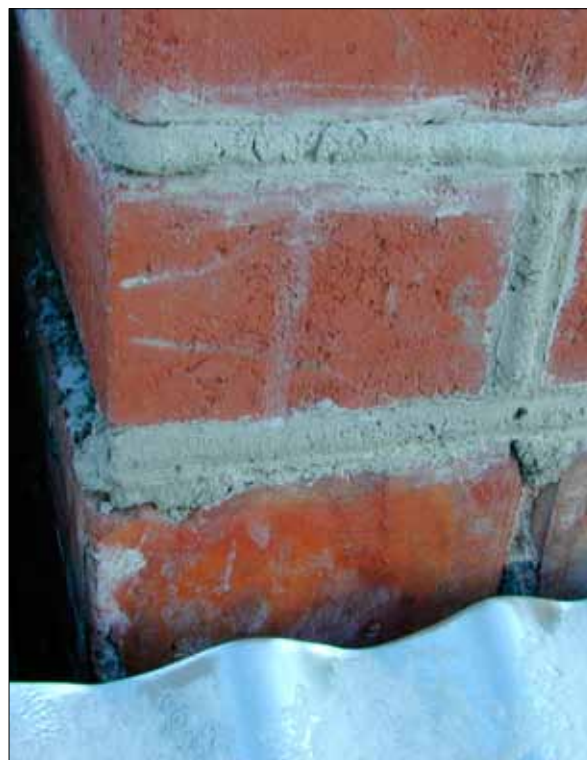
14 Nya fogar utformades som rundfogar (Slm D12-0392).

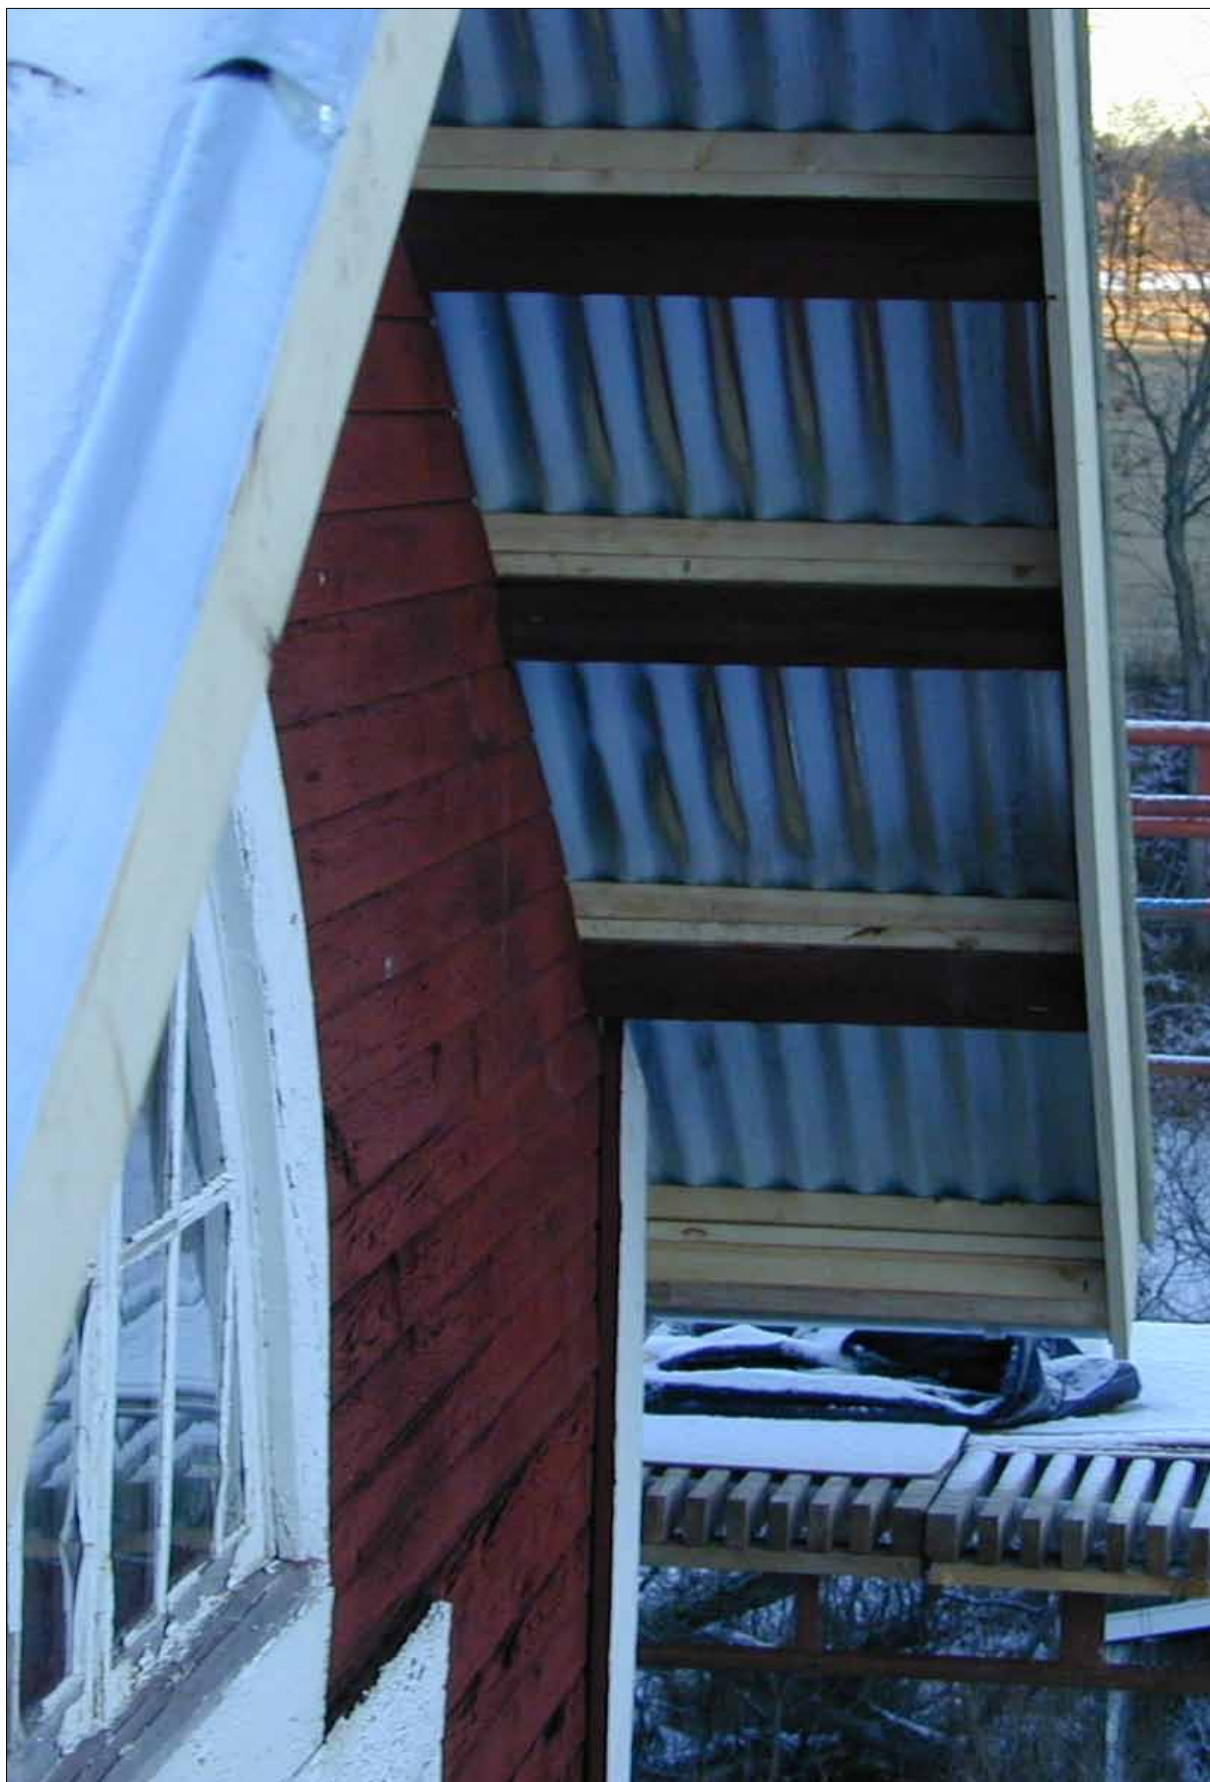
15 Södra gaveln efter åtgärd. Takfotstassarna har lagats och den korrugerade plåten är synlig under gavelutsprånget som tidigare, december 2002 (Slm D12-0393).
