## Julita kyrka

Julita socken, Katrineholms kommun, Strängnäs stift, Södermanlands län

Antikvarisk medverkan  
Omgestaltung av sakristian 2011

Rapport 2012:1

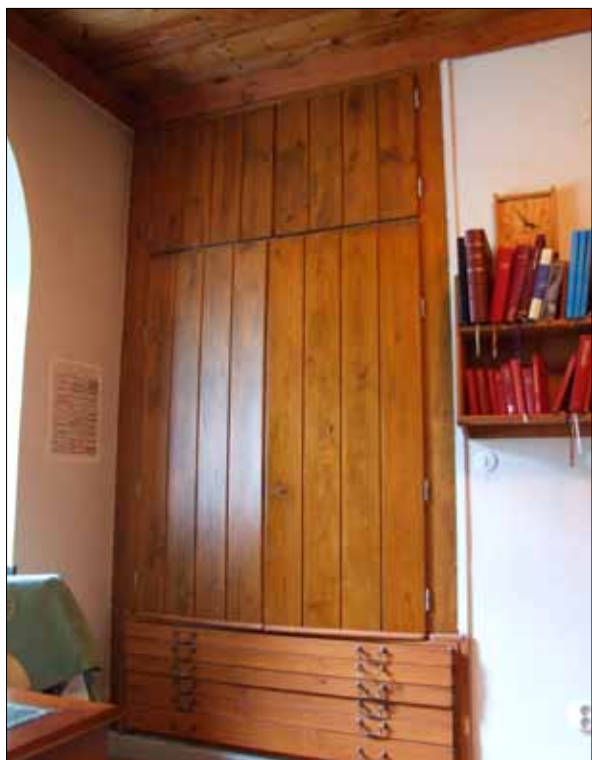
Förvaringsmöjligheterna för textilierna har tidigare inte varit så bra. Problem med mögel på textilierna har förekommit. Textilskåpet var placerat intill ytterväggen i norr och ingen luftspalt fanns mellan skåp och yttervägg. Textilierna hängde för tätt och antependierna saknade bra förvaringsmöjligheter.

12 *Textilskåpet var placerat dikt an norra och östra yttermuren (Slm D12-0167).*

Nya måttanpassade skåp sattes in. Skåpen byggdes med luftkanaler mellan vägg, skåp och golv, för att på så sätt få viss luftning bakom skåpen och därigenom förhoppningsvis få bättre klimat för textilierna. Skåpen tillverkades på verkstad på Gotland, men monterades på plats. Knopparna levererades runda, inte fyrkantiga som arkitekten hade ritat.

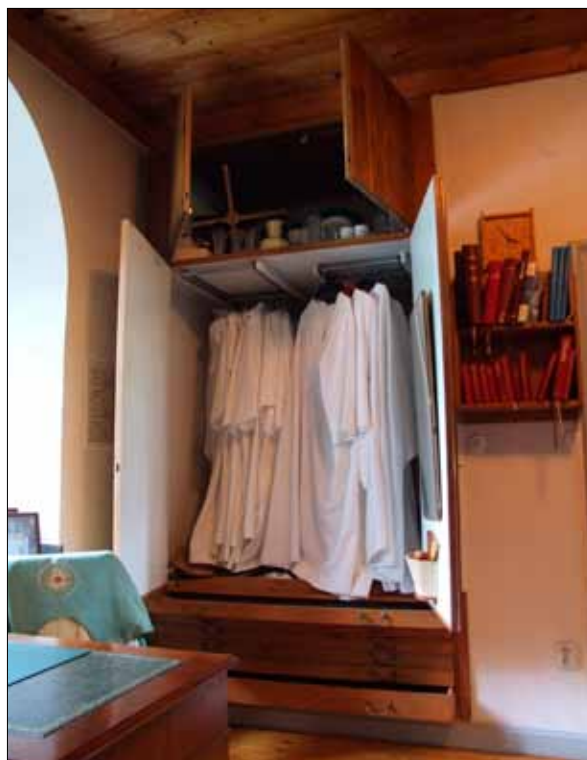
13 *Samma textilskåp i öppnat läge. Underst sex lådor för liggande mässhakar mm, tillkommen senare (Slm D12-0168).*

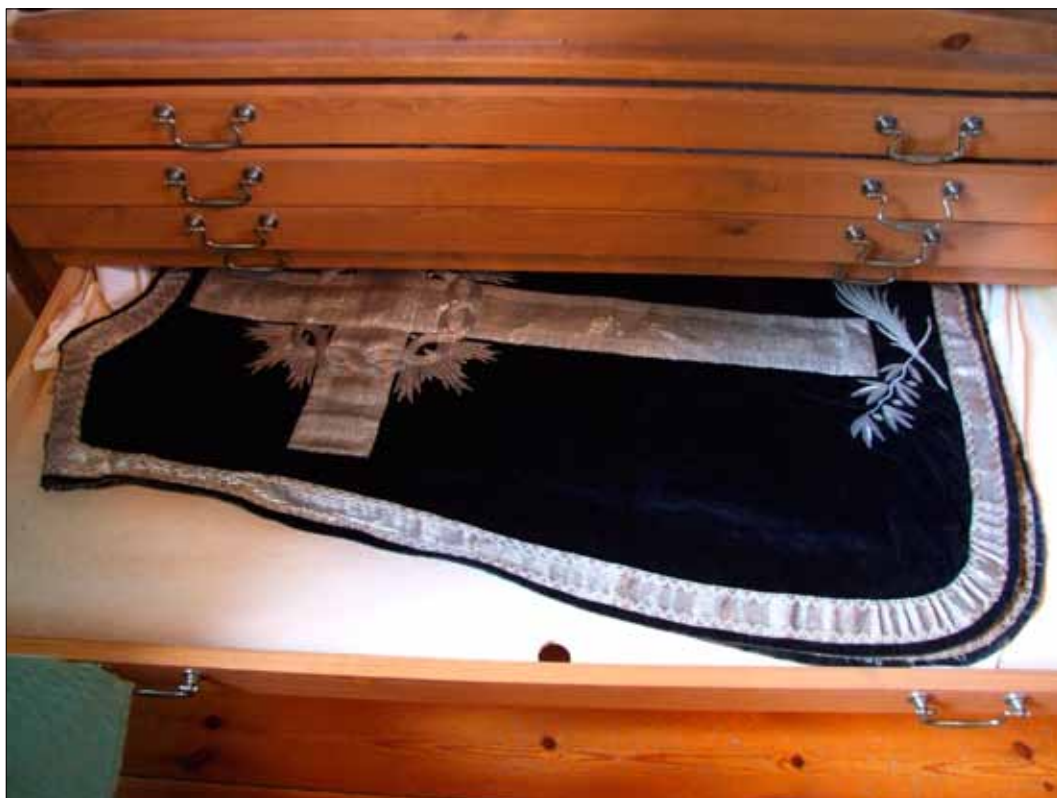
14 *Mässhakarna förvarades liggande. Luftningshål fanns i lådbottnarna (Slm D12-0169).*

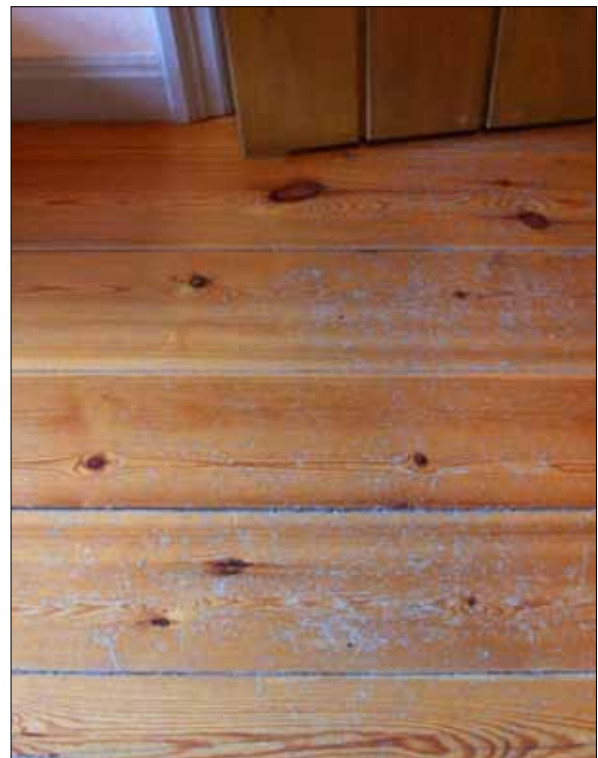
17 *Trägolvet i sakristian var lackat och relativt slitet och slipades därför nu (Slm D12-0172).*

Befintligt trägolv har slipats och därefter såpskurats med linoljesåpa.

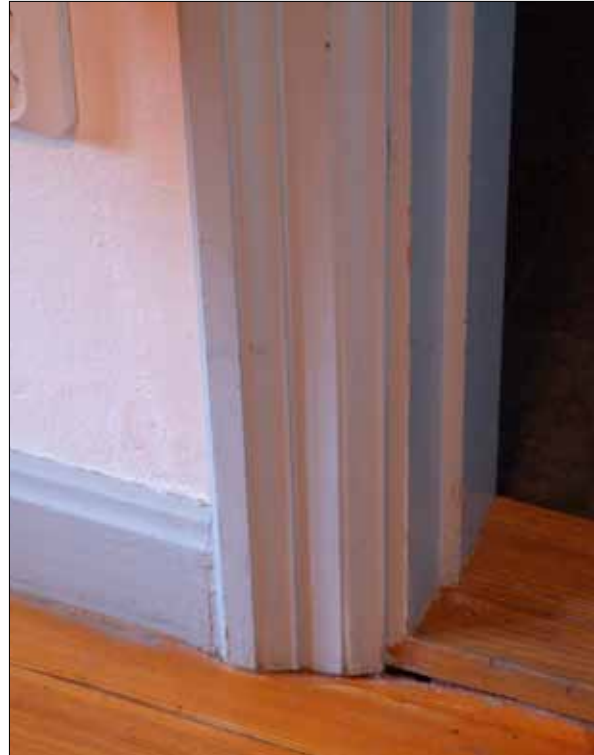
19 Detalj av äldre golvsockel och dörrkarm. Sockeln behövs och dörrkarmen lades undan (Slm D12-0174).

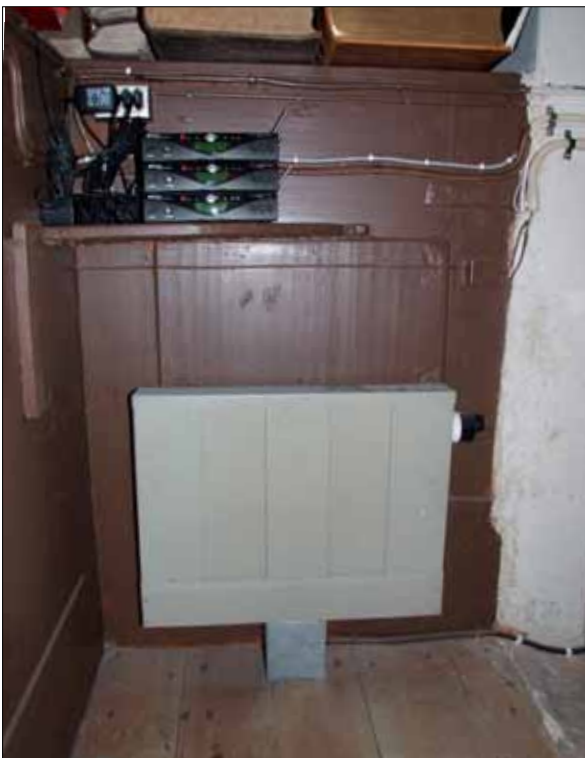
20 Äldre radiator placerad på predikstolskorgens insida. Radiatorn togs nu bort (Slm D12-0175).

Äldre elradiator som satt på predikstolskorgens insida togs bort.

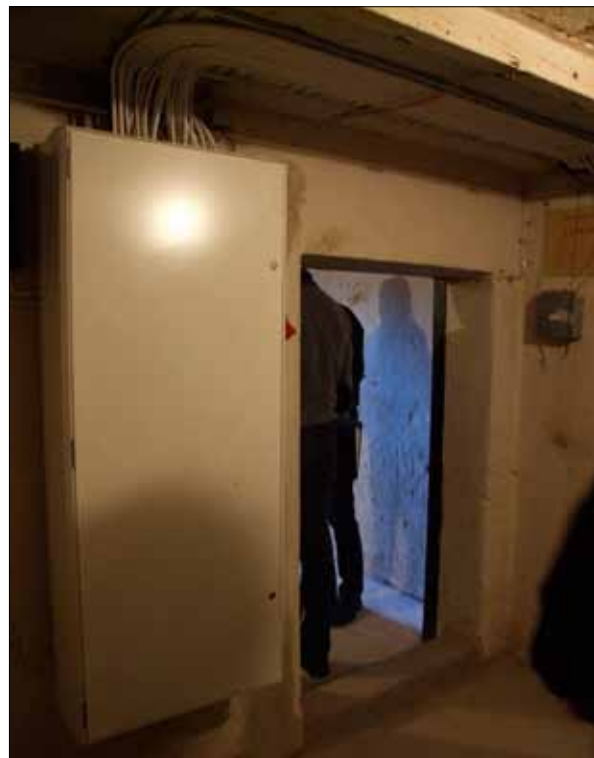
21 Elcentralen placerades i källaren (Slm D12-0176).

Ny elcentral placerades i källaren. Intill textilskåpet vid södra väggen byggdes en elnisch med funktioner för larm och styrning av belysning.

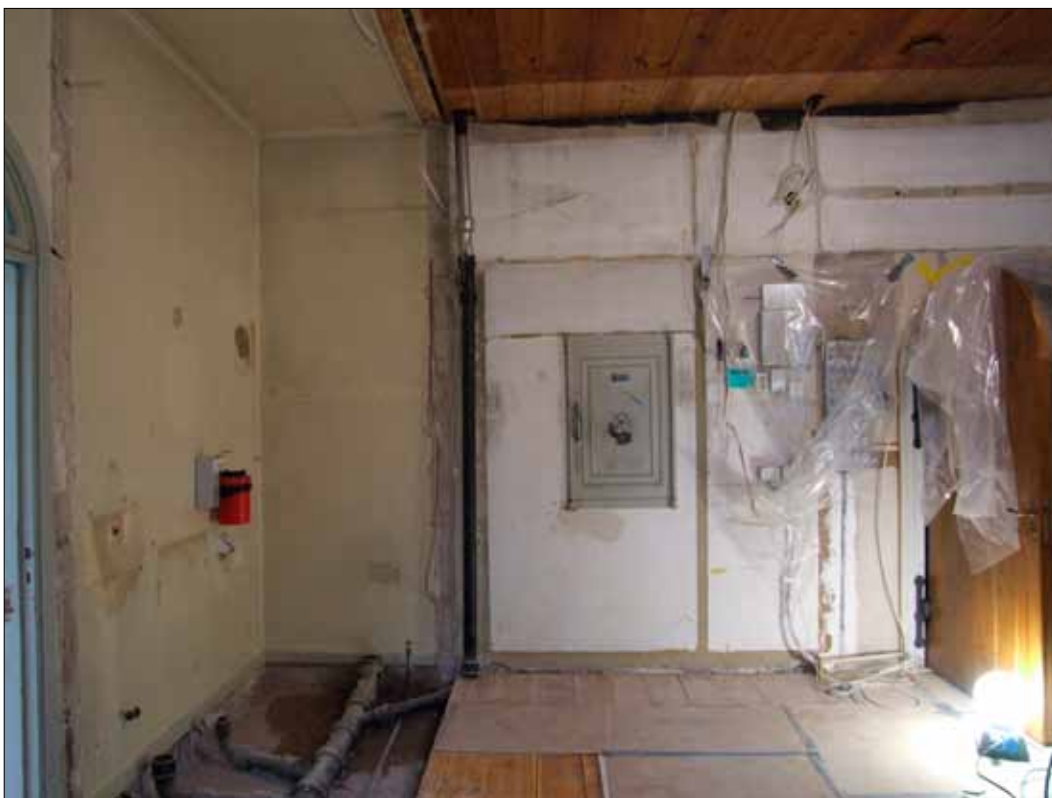
23 Sakristian sedd mot söder under arbeten. Värdeskåpet fick sitta kvar bakom den nya skåpsinredningen. Golv och tak kompletterades där skåpen tidigare stått. Grön färgsättning av väggarna från 1905-1906 ansas på väggytor vid skåpens infästningar (Slm D12-0178).

Det äldre inmurade värdeskåpet fick sitta kvar och täcks nu av den nya skåpinredningen, se bild 23.

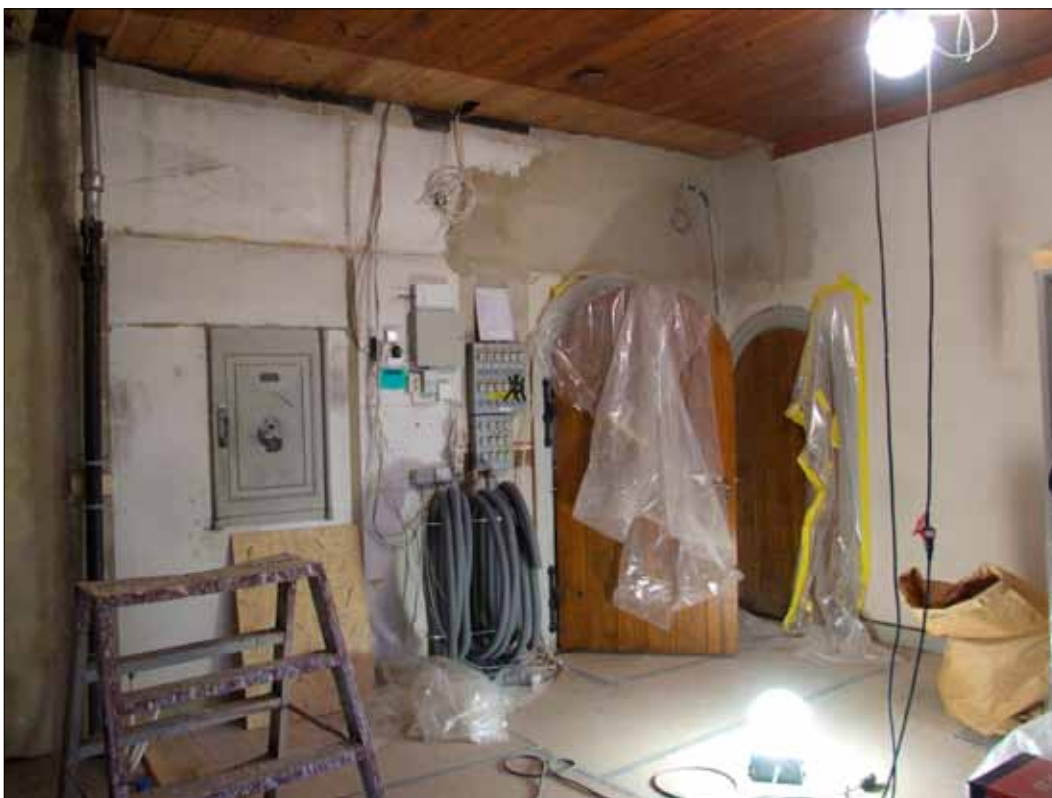
24 Sakristian sedd mot söder under arbeten. Elledningarna drogs ned till källaren. Vissa putslagningar av väggarna utfördes. (Slm D12-0179).

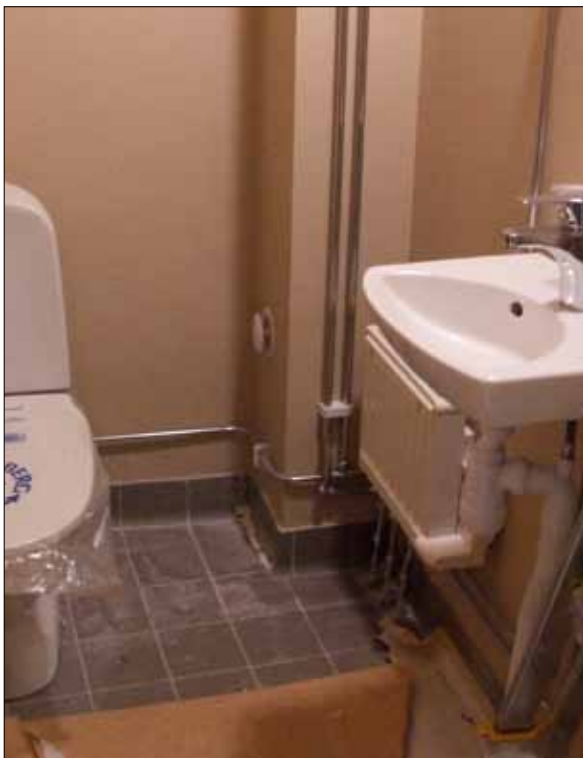
25 WC efter åtgärder. Till höger syns luftventilen, vars kanal mynnar ut på andra sidan väggen, bakom textilskåpet (Slm D12-0180).

Under textilskåpet vid södra väggen placerades en fuktgivare, bakom skåpets sockel som går att lyfta bort. Fuktgivaren är kopplad via en kabel till en Dataundercentral (DUC), som sedan tidigare är monterad strax intill predikstolen i kyrkorummet. Via DUC:en är det alltså möjligt att läsa av den relativa luftfuktigheten under textilskåpet. Utrymmet bakom textilskåpet ventileras med en ventil in till WC.

WC var tidigare ventilerad genom en självdragskanal, som mynnade ut på vinden ovanför. Nu valdes att sätta in fläktstyrd frånluftsventilation i WC. En frånluftskanal går via vindsbjälklaget och avslutas med en ventilationshuv på sakristians yttertak. Detta gjordes för att inte leda upp fuktig rumsluft till ett kallt vindsutrymme, med risk för kondens på kalla takytor.

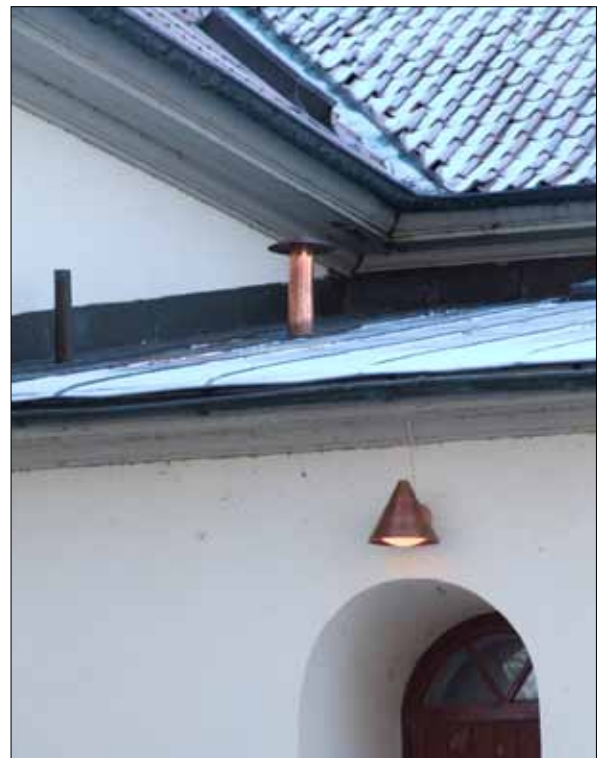
26 På yttertaket placerades en ventilationshuv för frånluftsventilationen. Även ytterbelysningen är ny (Slm D12-0181).

Det nya röret isolerades på vinden. En ny ventilationshuv av koppar monterades på takfallet.

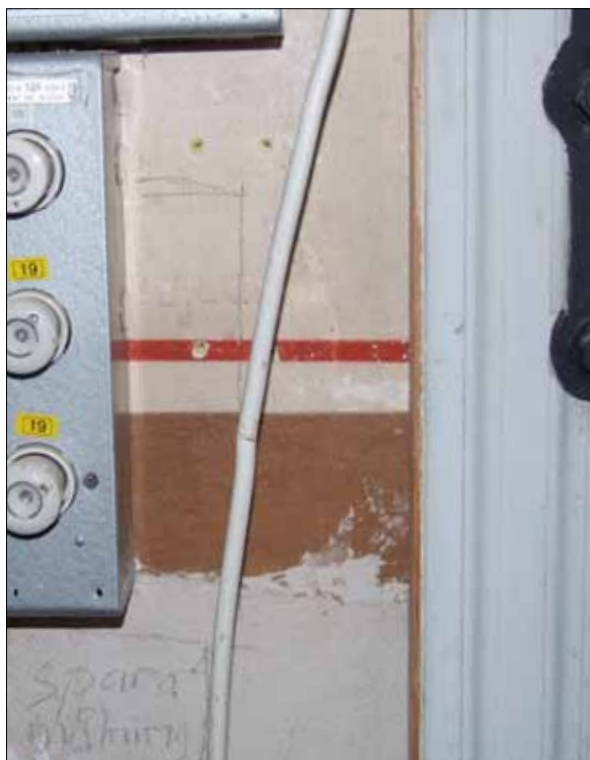
När skåpinredningen var borttagen kom delar av den äldre färgsättningen av väggarna i sakristian fram. Målningen gjordes 1905-1906 och syntes på södra, norra och östra väggen. Ytorna var målade med limfärg.

Väggarna var målade med en grönaktig bröstning på 1,2 meters höjd, NCS 5020-Y40R. Ovanför denna var det ett ljusgrönt parti, NCS 3010-Y10R. En mörkt rödmålad horisontell linje, NCS 3560-Y80R eller NCS 4550-Y70R, var målad strax ovanför bröstningen. Vid norra väggen var längst ned en mörk svartbrun kulör målad.

27 Äldre färgsättning på södra väggen som behölls under textilskåpet (Slm D12-0182).

En mindre dokumentationsyta av den äldre målningen i sakristian behölls på södra väggen, bakom textilskåpet. Övriga väggytor bakom den nya skåpinredningen målades.

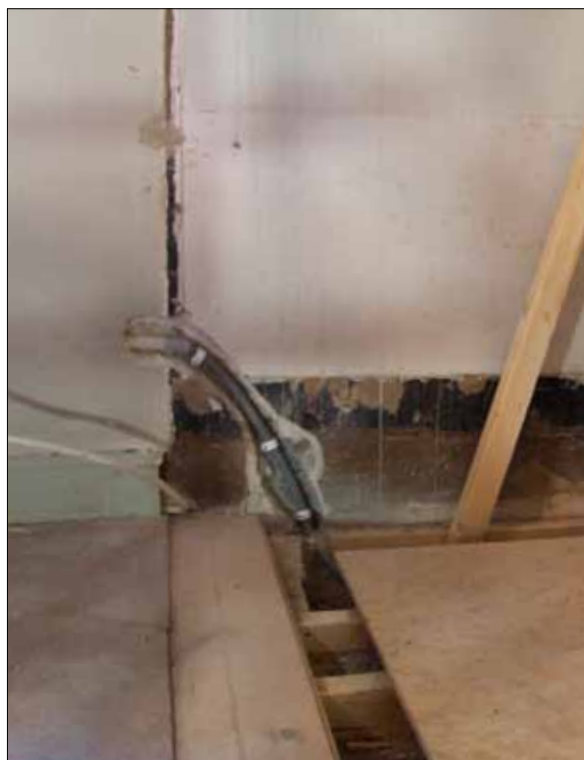
28 Vid norra muren, där skåpet hade stått, var väggen svartmålad. Här har tidigare en eldstad stått. Golvet kompletterades (Slm D12-0183).

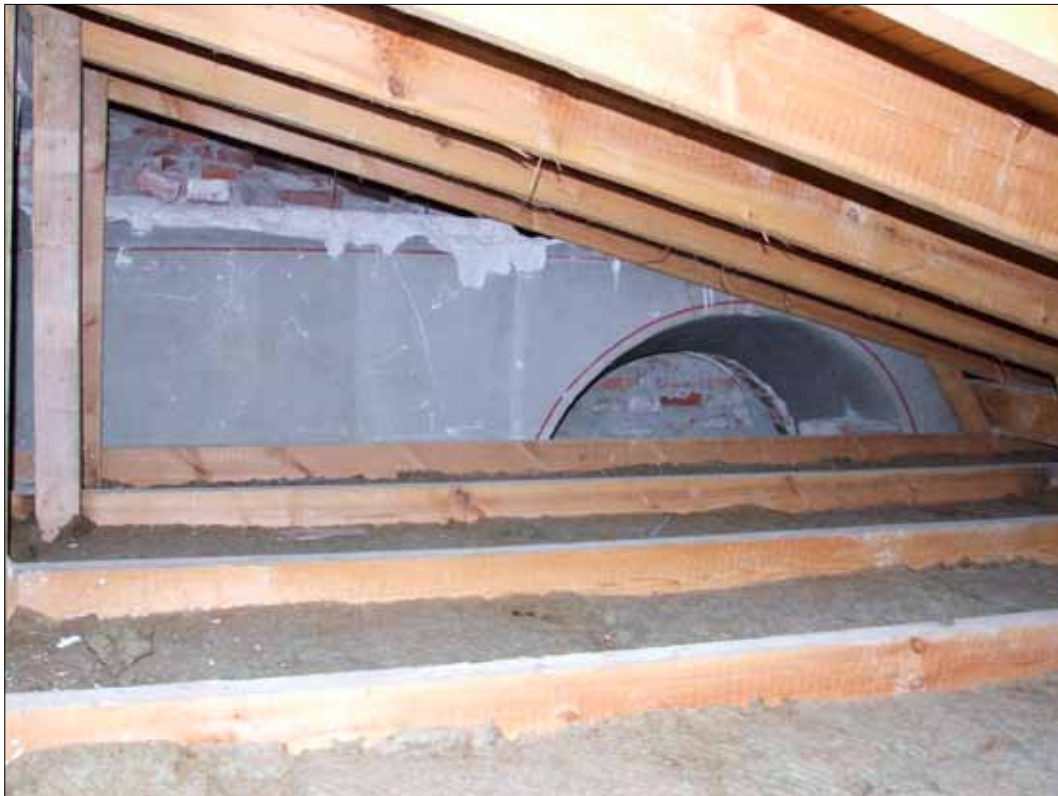
Samma färgsättning finns kvar på sakristievinden, se figur 29.

29 Vindsbjälklaget från 1962-63, med äldre målning och delvis igenmurad fönsteröppning. (Slm D12-0184).
