Kullbo

Ringsö 1:3 (f d Ringsö 1:2), Bälinge socken, Nyköpings kommun,
Södermanlands län

Antikvarisk kontroll
Renovering av jordkällare 2003

Rapport 2012:19

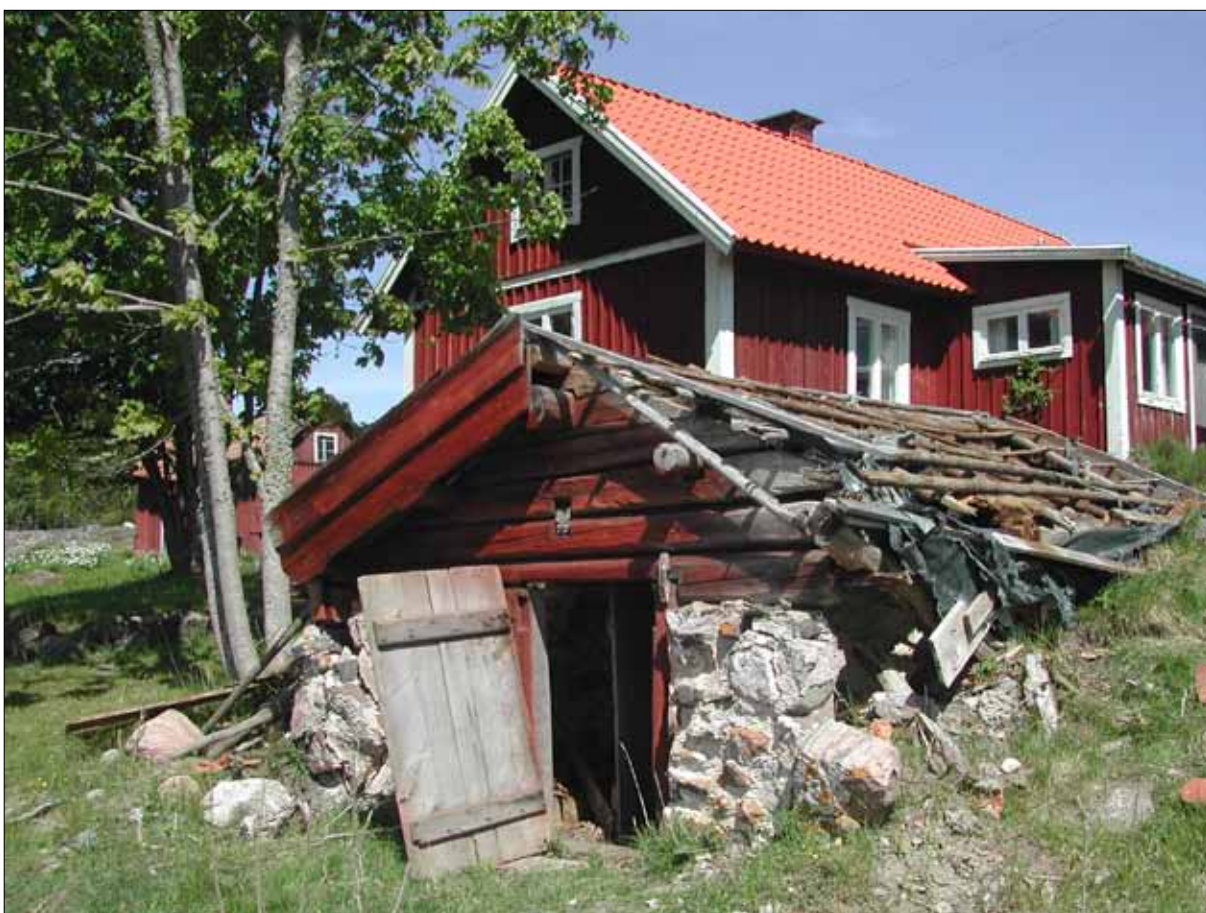
2 *Jordkällaren vid Kullbo före åtgärder i maj 2002 sedd från sydväst. I bakgrunden syns mangårdsbyggnaden från 1700-talet, dock ombyggd i senare tid (Slm D12-0432).*

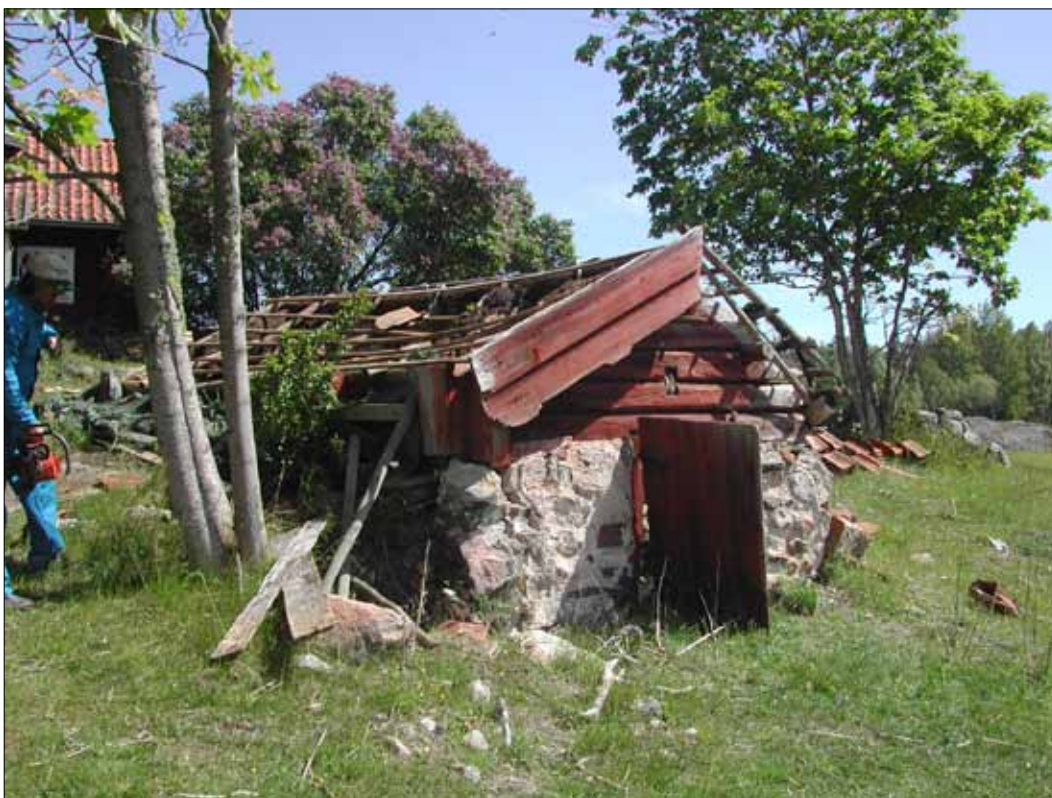
3 *Jordkällaren sedd från nordväst före åtgärder den 28 maj 2002. Träd växte nära jordkällaren och muren var delvis rasad (Slm D12-0431).*

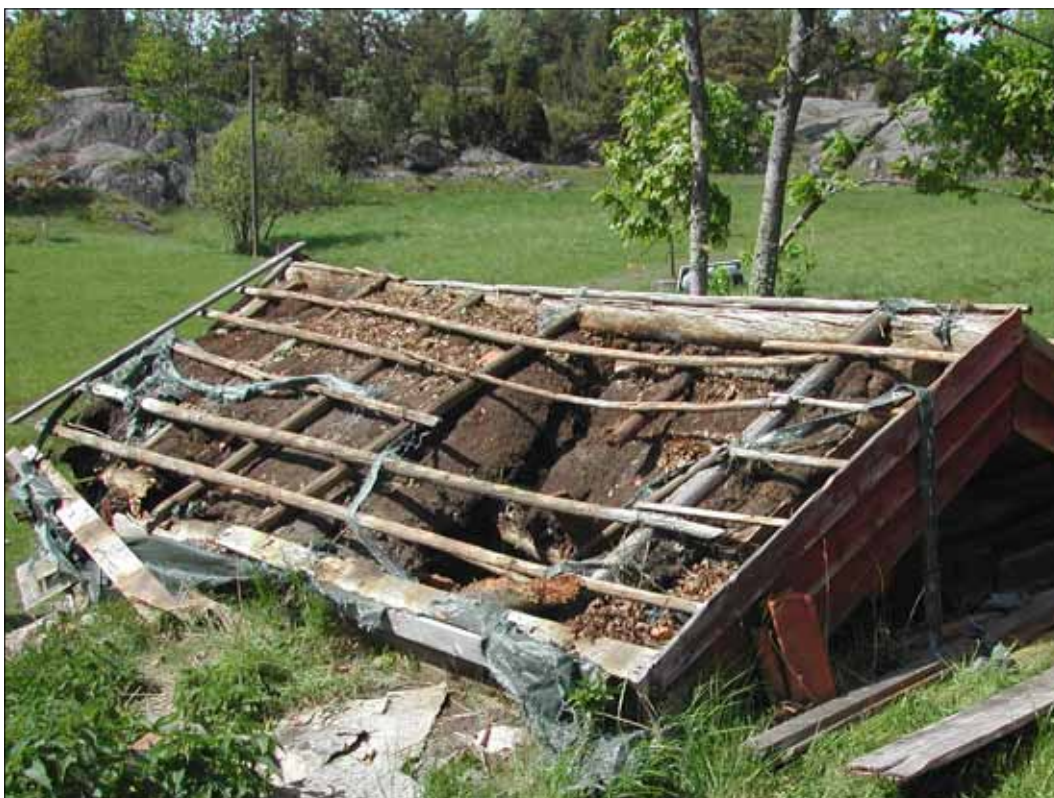
4 *Jordkällaren före åtgärder den 28 maj 2002. Takteget är bortplockat. Underliggande torvlager har rasat in (Slm D12-0433).*

Taket var tekniskt sett i dåligt skick. Det enkupiga lertegeltaket var avplockat redan innan projektet startade. Jordkällaren hade haft tränock. Nockpannor har inte funnits. I princip alla spräckta rundslanor var rötskadade. Viss blålera saknades. Torven behövde kompletteras. En hel del ströläkt/sparrar var knäckta eller skadade. Bärläkten var i dåligt skick. Vissa vindskivor saknades eller var dåliga. En äldre vindskiva fanns bevarad på västra gavelns norra takhalva. Vindskivor på källarens baksida var nyare och utförda utan profilering.

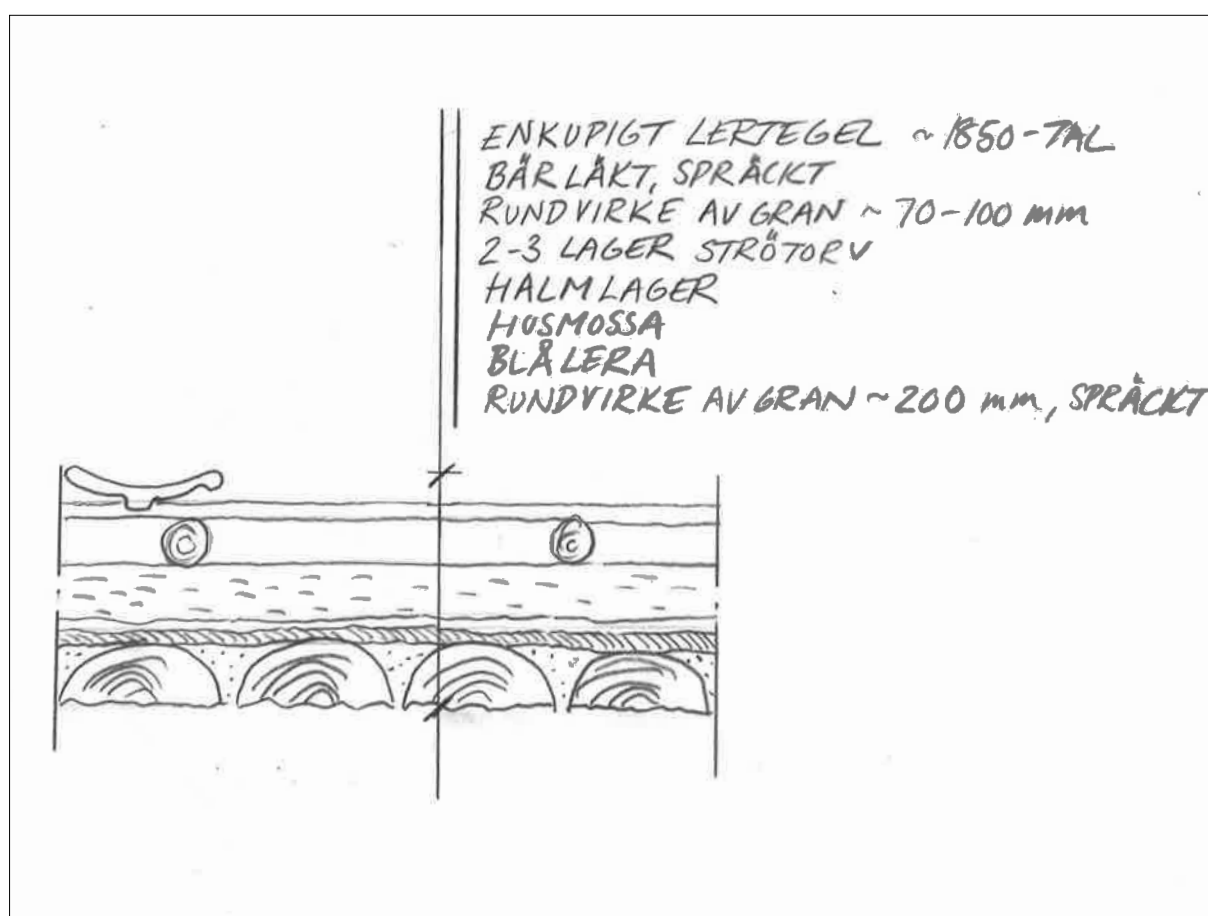
Taket bars upp av två sidoåsar, samt dubbla kroppåsar. Kroppåsarna utgjordes av en undre respektive en övre. Den undre åsen var intimrad mellan gavlarnas varv fem och sex genom dubbelhak. Den övre åsen hade hakats i ovanifrån i varv sex. Åsarna var inte sammantimrade som väggtimmer. Istället var den övre åsens naturligt rundade undersida lagd an mot den nedre åsens dito rundade ovasida. Blålera hade använts som tätning mellan åsarna. Leran låg samtidigt an mot undertaketets klovor, se figur 5.

5 Principskiss för takkonstruktionen. Proportioner stämmer inte. Ej skalenligt ritad. Skiss av Eva Wockatz.

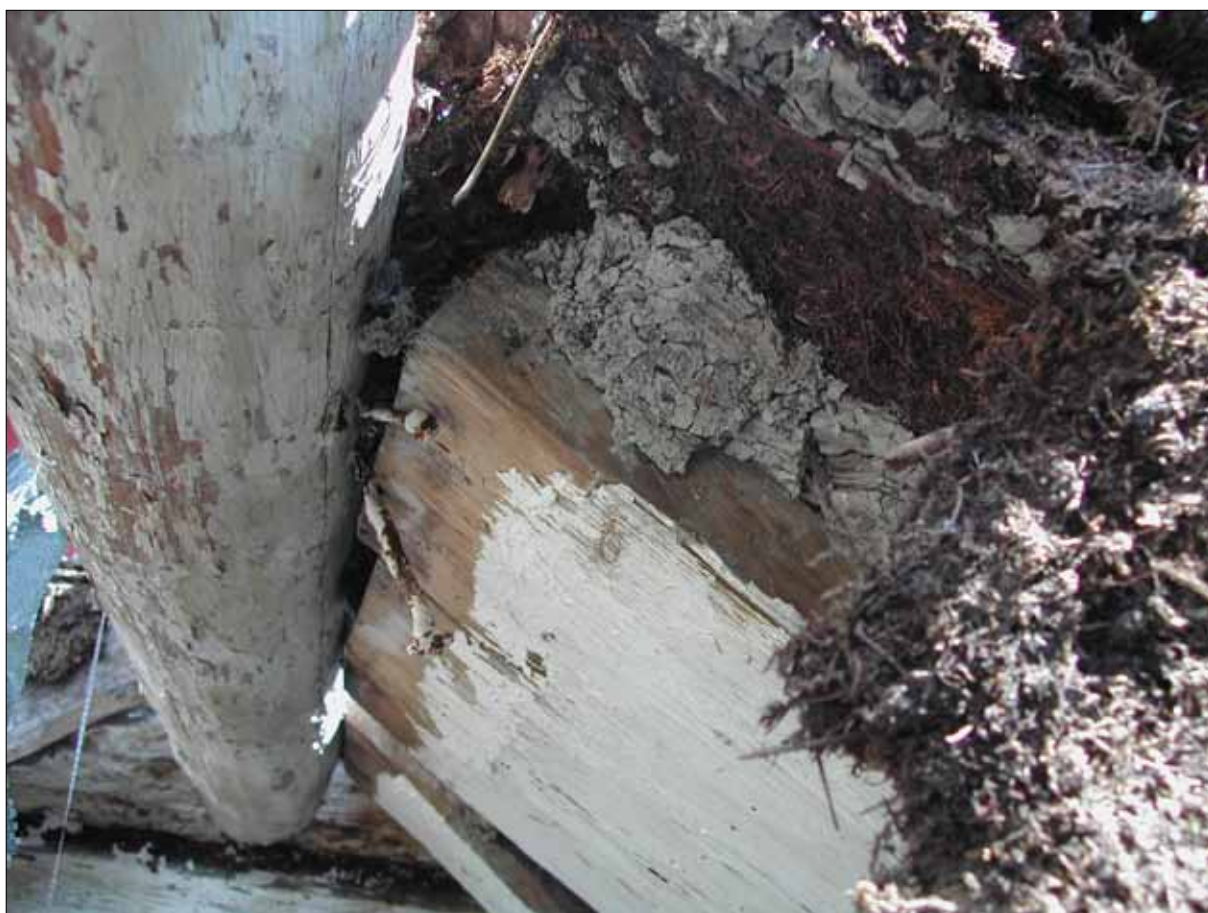
6 *Detalj av den undre kroppåsen och undersidan av de spräckta rundslanorna. Till höger om åsen syns leran och husmossan. Före åtgärder 28 maj 2002 (Slm D12-0434).*

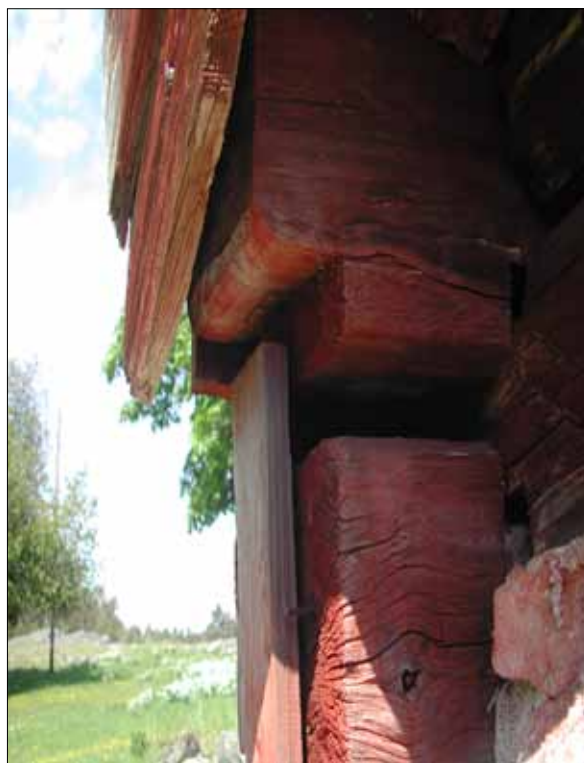
Hammarbanden sköt ut som tassar till takutsprången. I det bäst bevarade hörnet åt sydväst var timret dekorativt skuret med avrundning av kanten mellan ändträet och undersidan av timret, se bild 8.

8 Detalj av sydvästra hammarbandet som hade en skuren avrundning av kanten. Före åtgärd (Slm D12-0436).

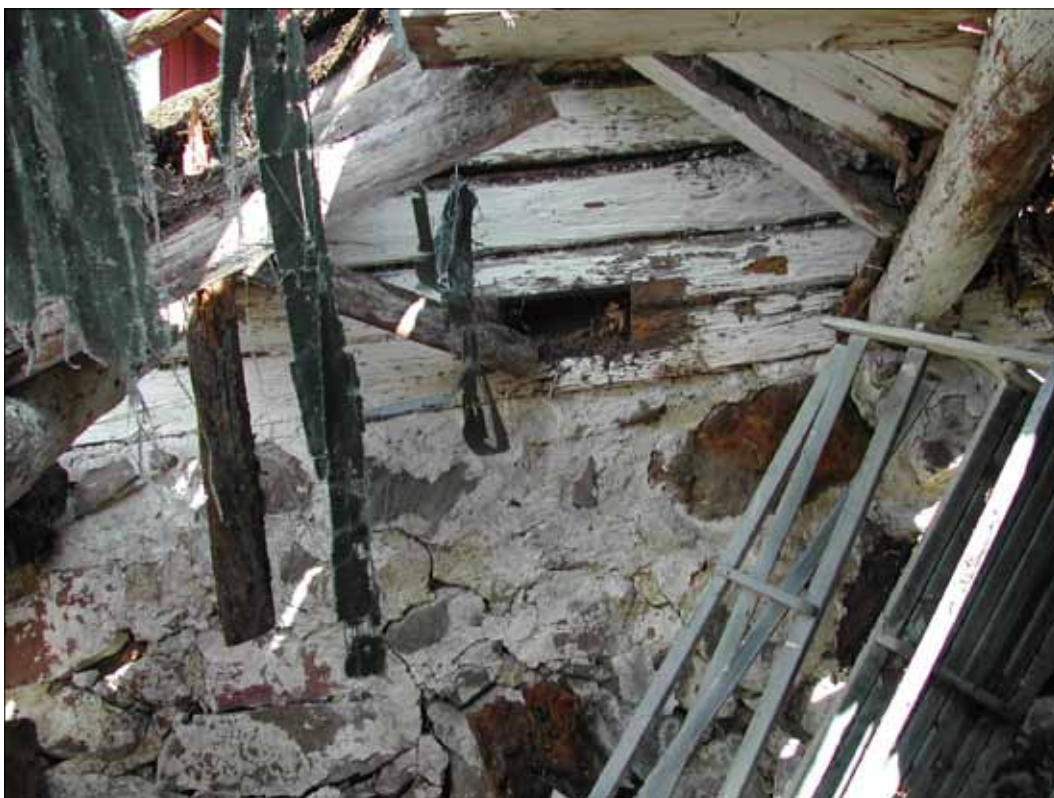
Lösa stenar hade rubbats ur sitt läge i jordkällarens murverk, vilket gett sättningsskador i källarrummet. Gavelmurverket hade sättningsskadat och raserat murverk. Invändig och utvändig murverksslamning var dålig.

9 *Jordkällaren sedd mot öster före åtgärd i maj 2002. I gaveln fanns sedan tidigare en rektangulär öppning, som nu rekonstruerades. (Slm D12-0437).*

Lösa stenar som hade rubbats ur sitt läge i murverket plockades om och sattes tillbaks i ursprungligt läge. Stenarna sattes i nytt luftkalkbruk. Såväl invändigt som utvändigt murverk slammades med en tunn puts av samma typ av luftkalkbruk. Tvättsvamp användes vid slamningen för att få en jämn ytstruktur. Murverket ströks sedan med vit kalkfärg.

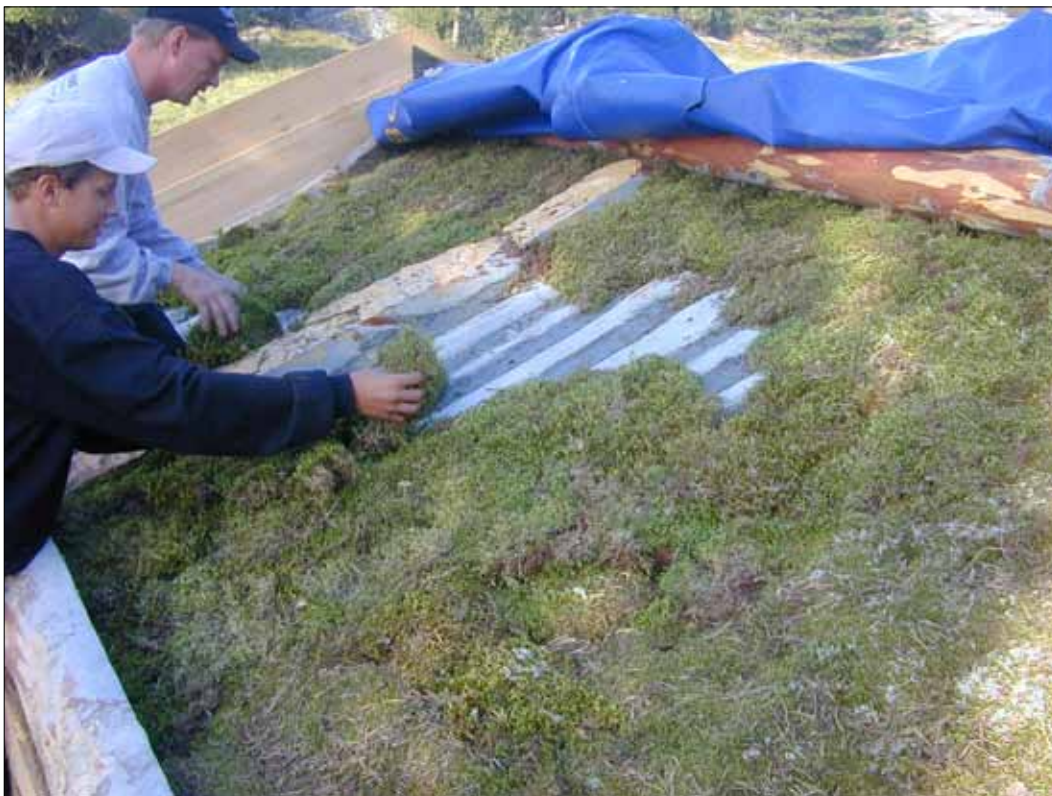
10 Husmossa läggs på plats ovanpå de kluvna rundslanorna och blåleran. I bild syns Markus Berggren och Dick Berggren (Slm D12-0438).

Ett lager husmossa lades ovanpå lerlagret varefter ett lager halm lades över mosslagret.

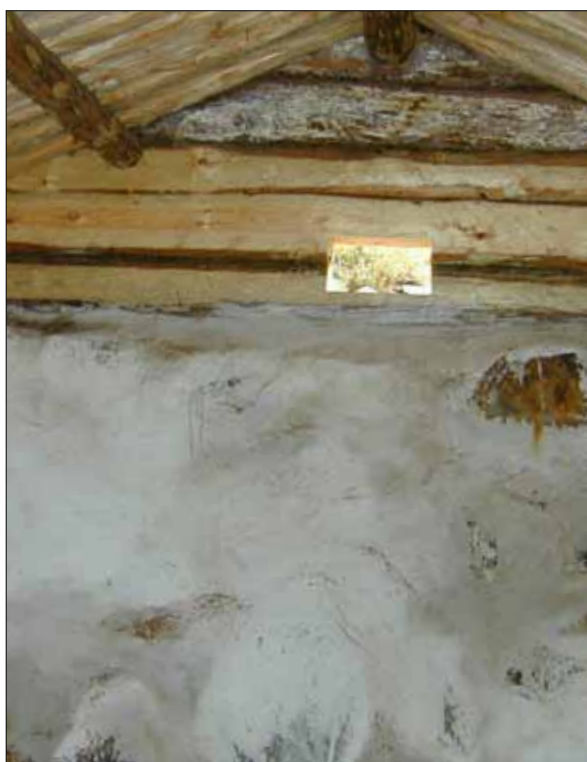
11 Nya stockar utformades på samma sätt som tidigare. Den rektangulära öppningen rekonstruerades. (Slm D12-0439).

Timmerstommen demonterades och återmonterades. Vid demontering av stomdelarna märktes timret noggrant upp för att senare återmonteras i samma läge. Röttskadade delar av timmerstommen ersattes med nytt. Nytt timmer hade samma dimension och utförande som befintligt. Timmer som inte var röttskadat sparades, liksom friska delar av röttskadat timmer. Vissa delar skarvades med nytt trä. Detaljer utfördes med befintligt utförande som direkt förlaga. Stor noggrannhet iaktogs vad gällde detaljutförande.

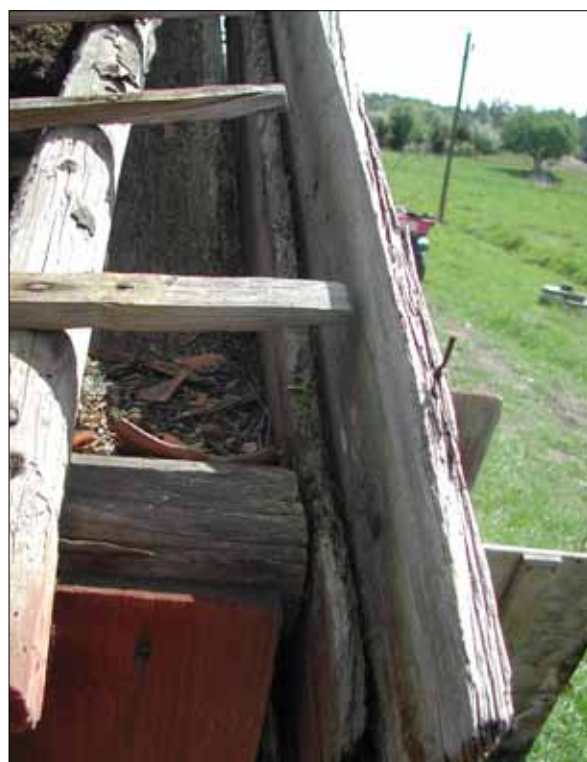
12 Bärläkten var spräckt och spikad med handsmidd spik i ströläkten som bestod av granslanor. Före åtgärd (Slm D12-0440).

Ströläkt/sparrar tillverkades av rundvirke av gran i samma dimension och utförande som befintliga. Bärläkten spräcktes ur sågade brädor i lika befintlig dimension. Handsmidd spik tillvaratogs och återanvändes. Där spiken inte gick att återanvända användes istället trådspik som ersättning.

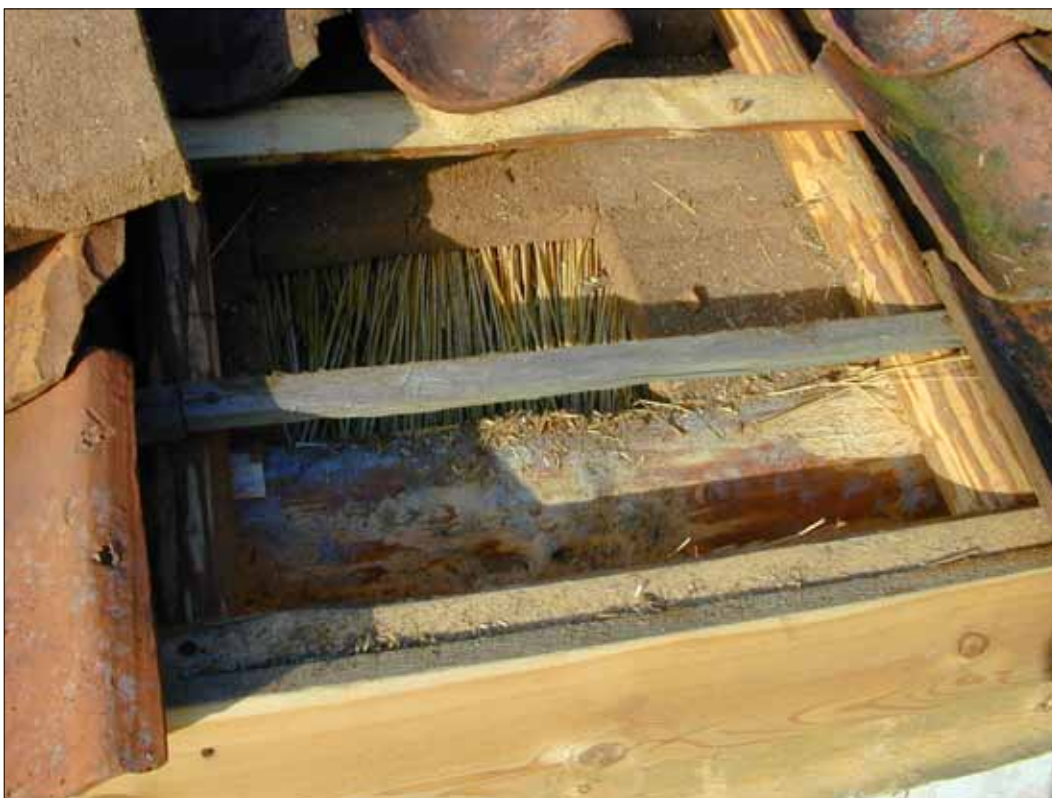
13 *Detalj av taket efter avslutade takarbeten. Under torven ligger ett lager med halm och mossa (Slm D12-0441).*

Ny strötörv köptes från Hörle torv, Småland. Ett lager strötörv lades ovanpå moss och halmlagret.

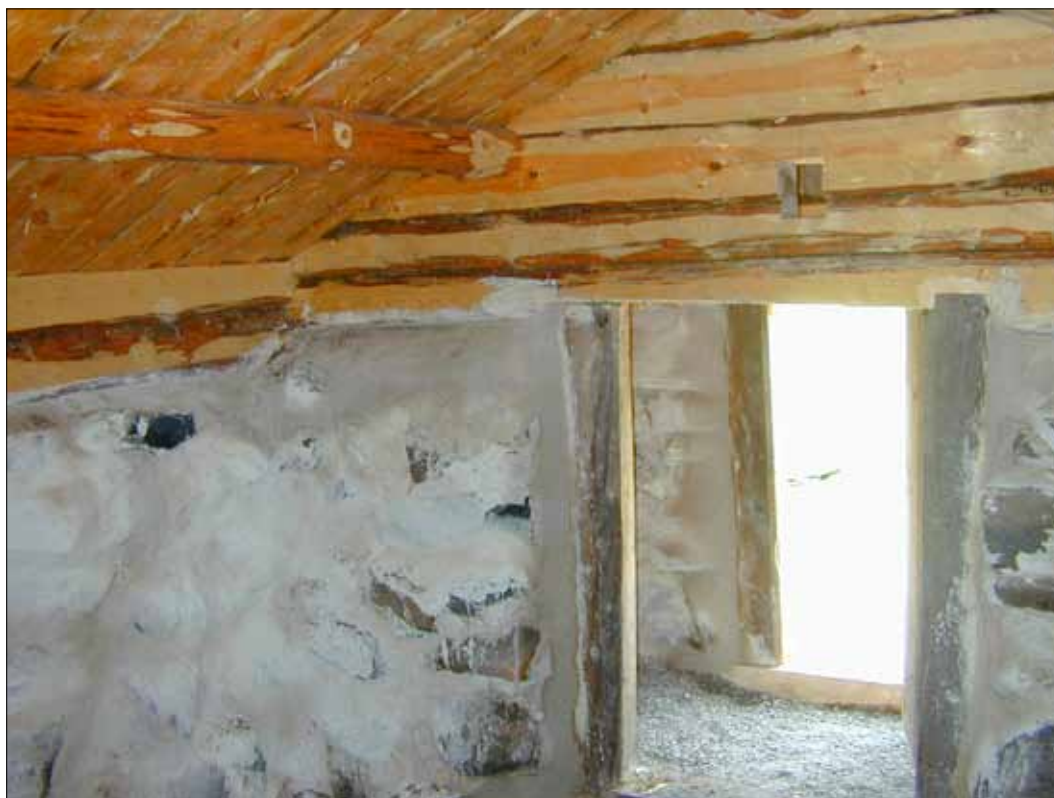
14 Murverket slammades invändigt med tunn puts och ströks med vit kalkfärg (Slm D12-0442).

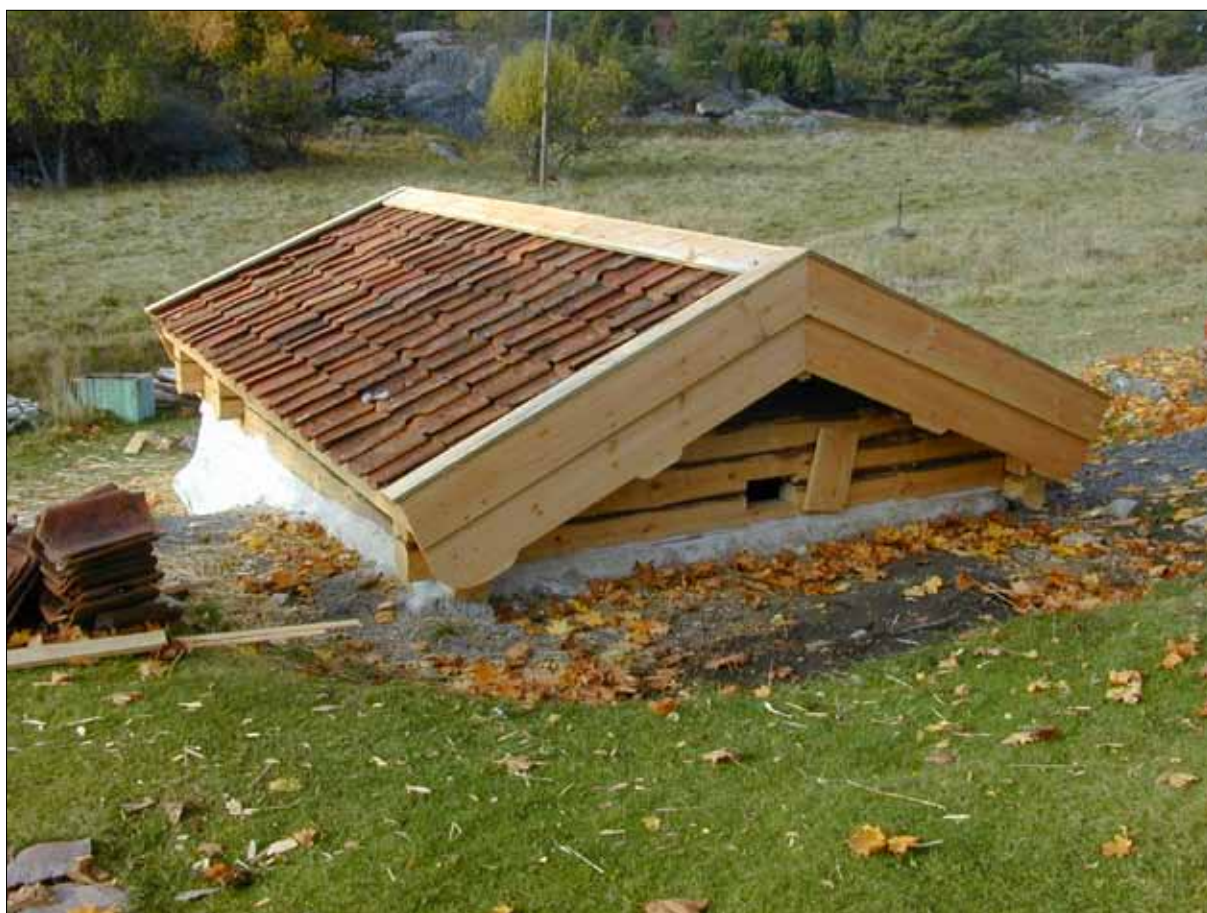
15 Jordkällaren sedd från nordost den 16 oktober 2003 (Slm D12-0443).

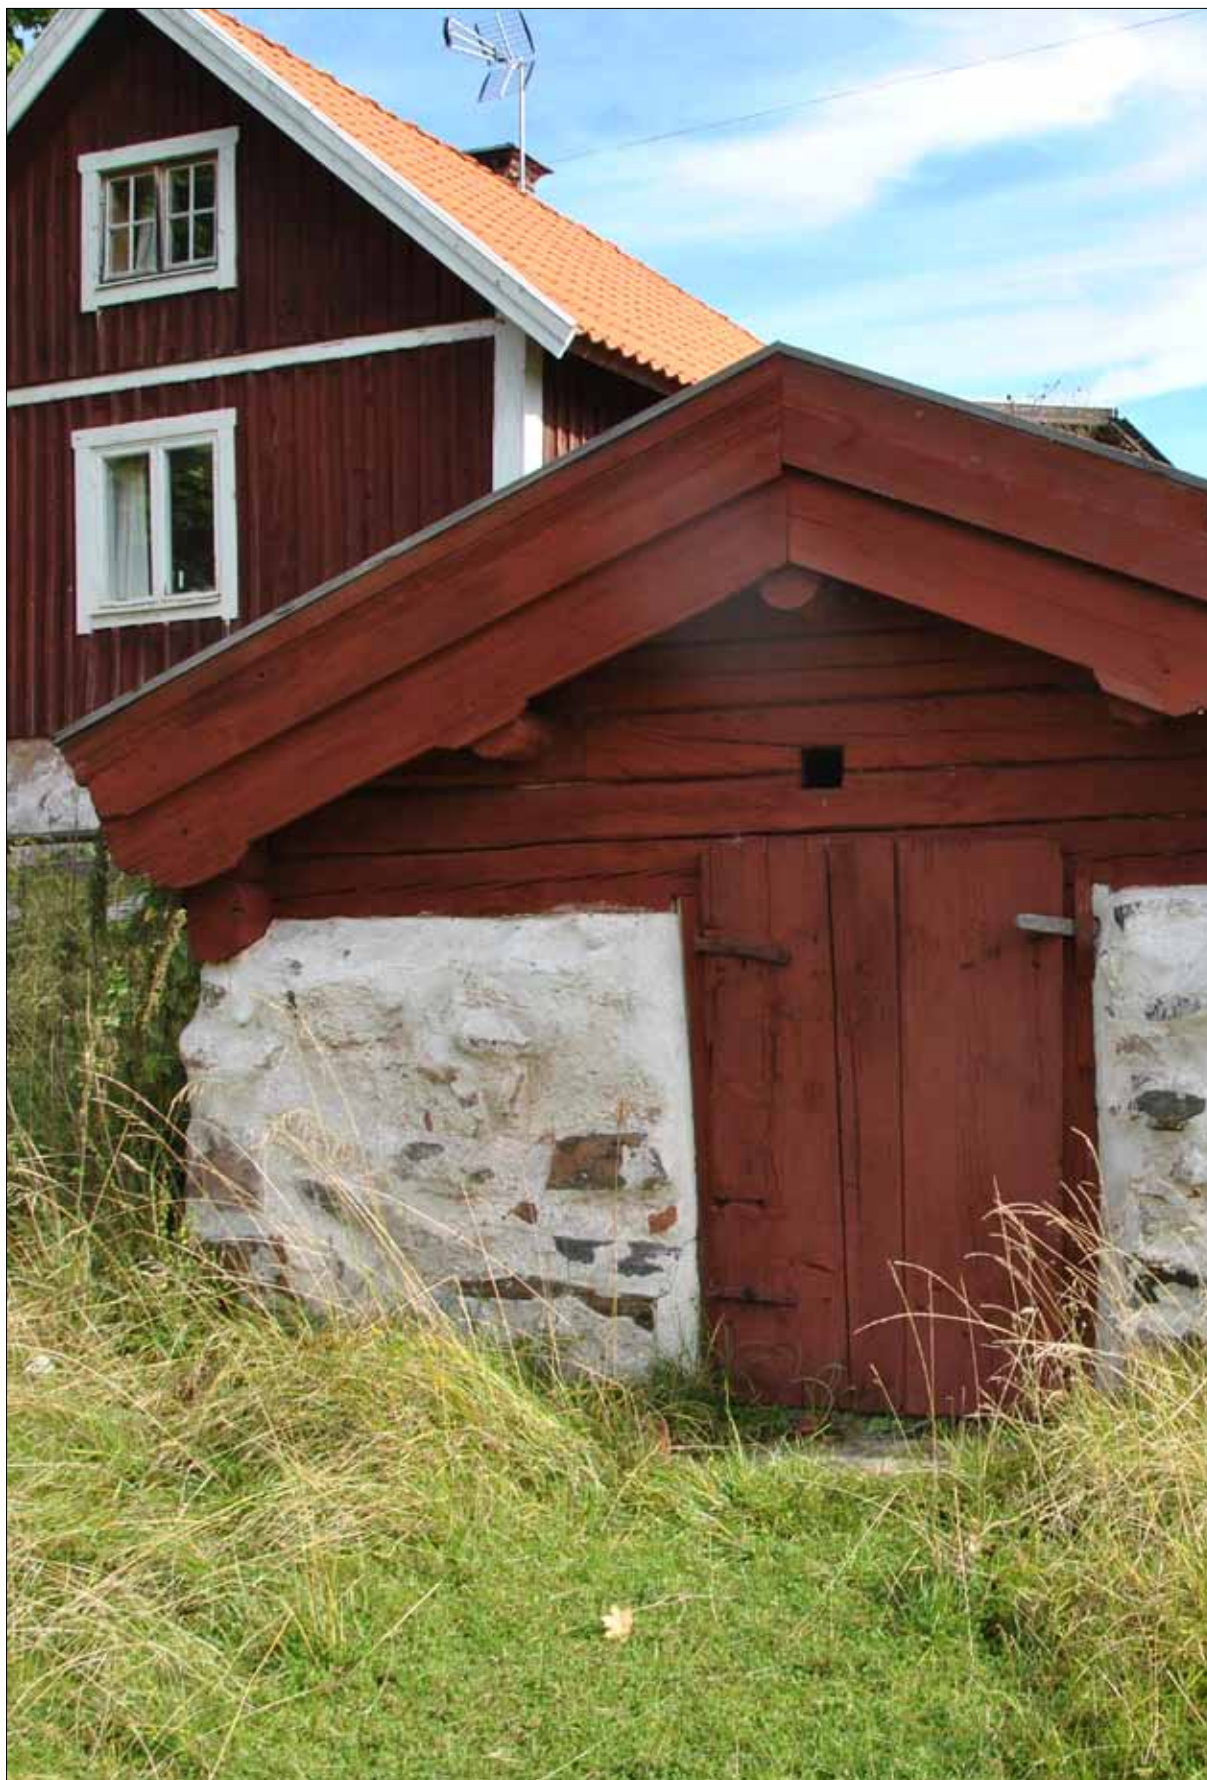
16 *Jordkällaren i september 2012. Vänstra vindskivan kunde sparas (Slm D12-0444).*

Den äldre vindskivan som var bevarad åt sydväst lagades och återanvändes. Denna användes också som mall för övriga vindskivor, även på östra gaveln där utförandet varit förenklat på 1900-talet. Handsmidda spikar återanvändes och kompletterade med nytillverkade handsmidda spikar. Nya vattbrädor monterades på vindskivorna.
