## Öja kyrka

Öja socken, Eskilstuna kommun, Strängnäs stift, Södermanlands län

Antikvarisk medverkan  
Takarbeten 2008

Rapport 2012:02

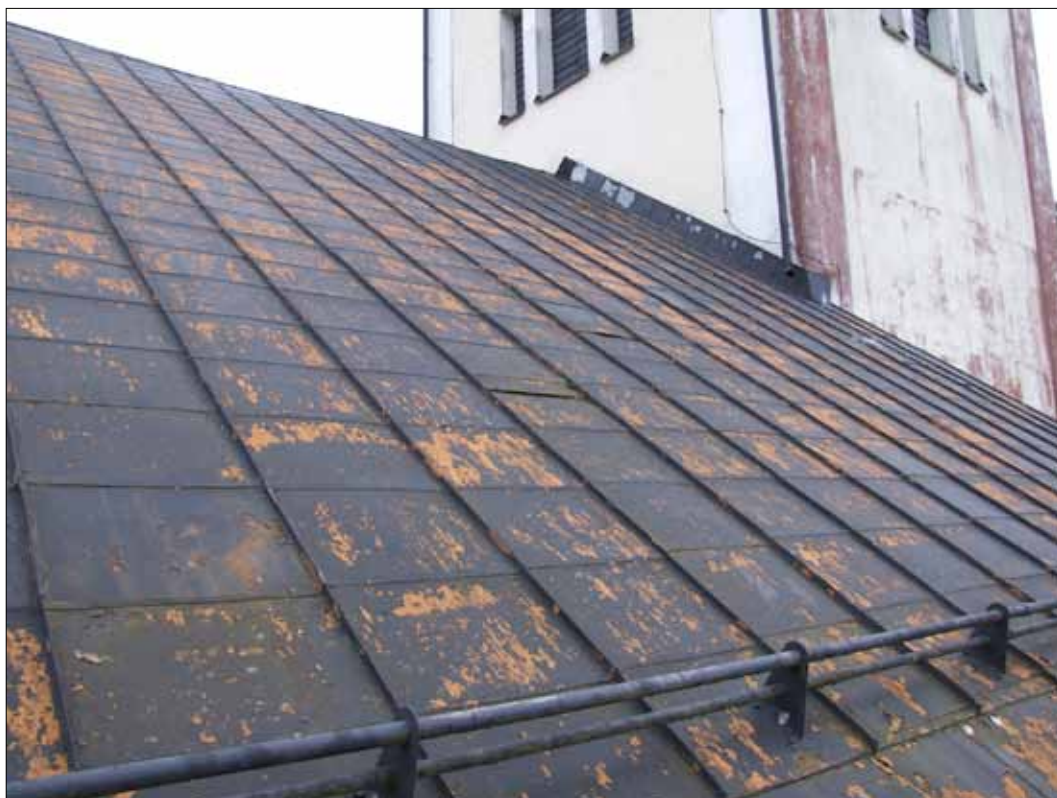
Färgen flagade kraftigt på plåttaket och den underliggande rostskyddsfärgen var synlig på flera ställen. Vissa enstaka plåtar hade rostskador. Inga skador hade dock noterats på takstolskonstruktionerna eller underlagstaket.

5 Del av norra takfallet före arbeten påbörjades (Slm D12-0243).

Befintlig plåt har rengjorts med högtryckstvätt, vattenblåstring med roterande munstycke. Efter rengöringen har plåtarna efterskrapats för hand. Genomrostade plåtar har bytts ut, se bifogad ritning, bilaga 1. Ca 25 m<sup>2</sup> plåt lagades (byttes ut) av den totala ytan på ca 1420 m<sup>2</sup>. Gravrost förekom punktvis vid äldre plåtlagningar.

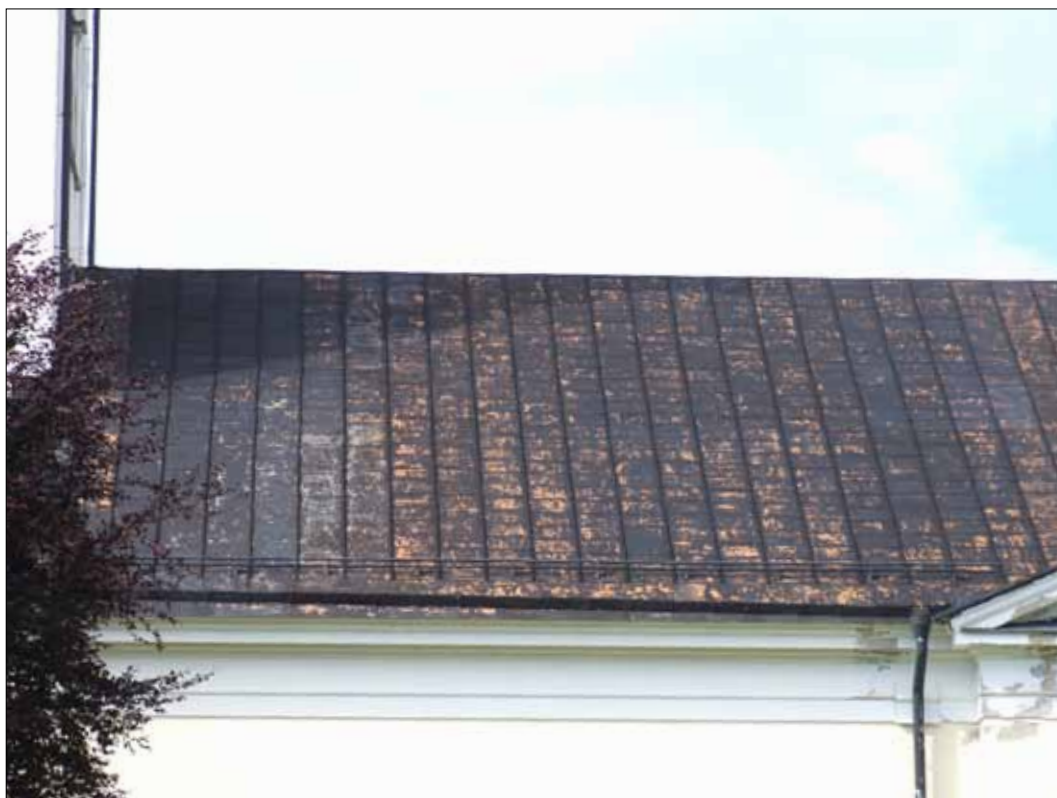
6 Del av södra takfallet före rengöringen. Fotografi Kjell Taawo, Sörmlands museum (Slm D12-0244).

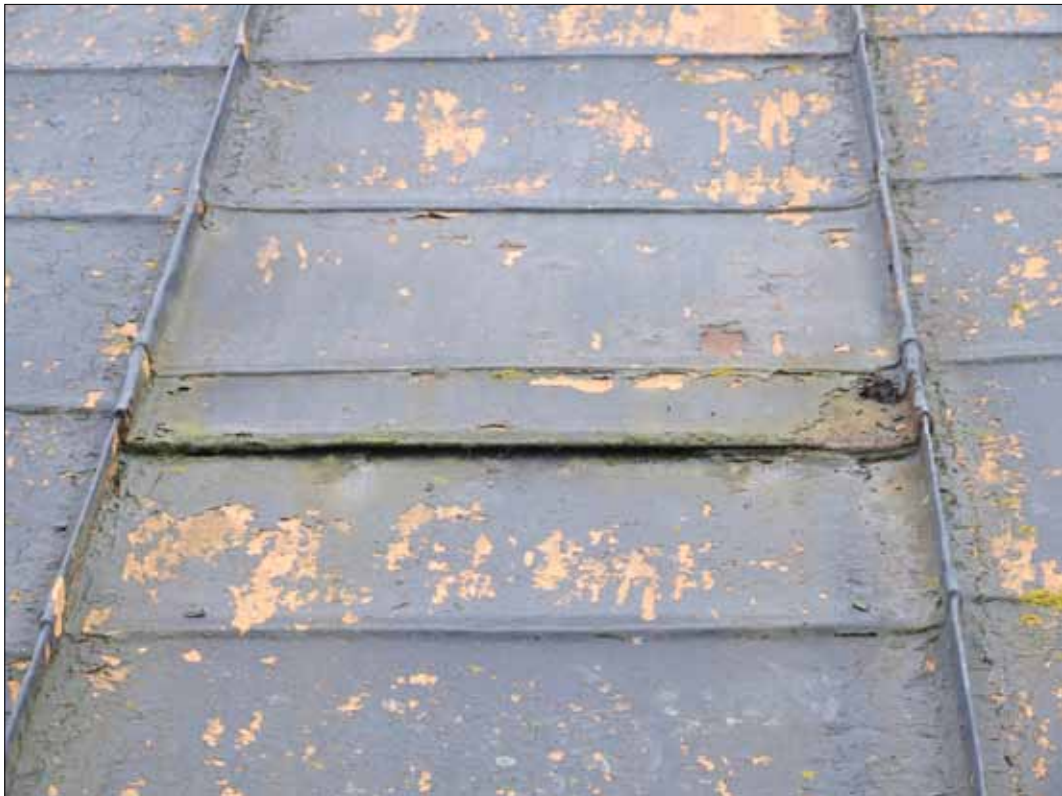
7 *Detalj av en äldre plåtlagning på norra takfallet (Slm D12-0245).*

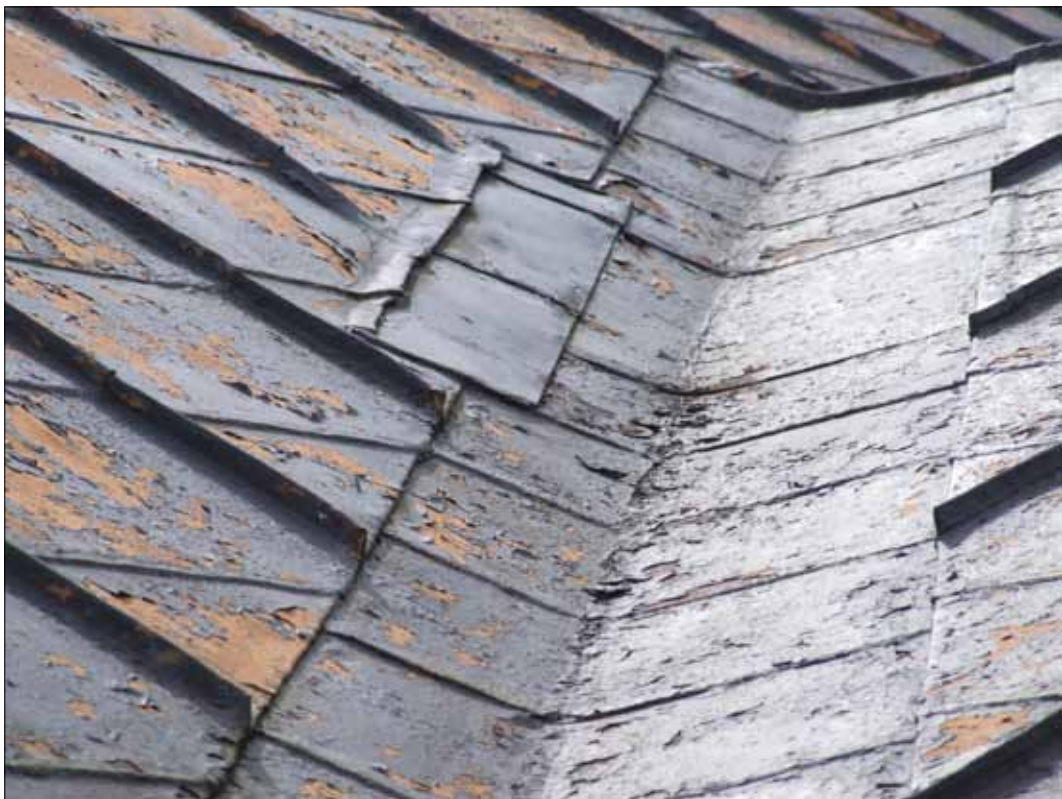
8 *Detalj av vinkelrännan mellan norra takfallet och mittrisaliten (Slm D12-0246).*

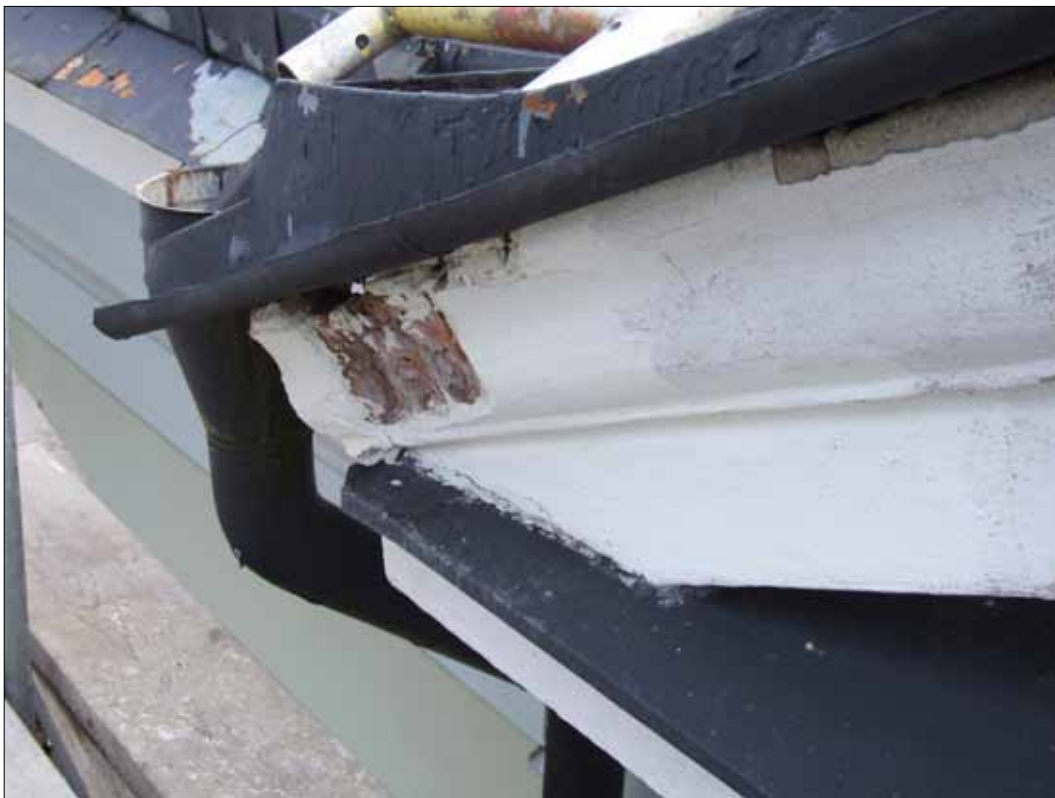
Viss puts hade släppts från takfoten och på enstaka ställen på fasaderna.

9 *Detalj av östra takfotsdelen på norra fasadens mittrisalit där putsen hade släppt (Slm D12-0247).*

Skadade fasadytor lagades upp med hydrauliskt kalkbruk. Lagningar utfördes främst vid takfotens nedre hörn på norra och södra mittrisaliten, på de båda fasadernas takfot i anslutning till mittrisaliterna, samt nedtill vid mark på vissa fasader. På norra fasaden var takfotslisten målad med någon sorts plastfärg. Putslagningarna utfördes de sista veckorna i augusti. Lagningarna avfärgades med hydraulisk kalkfärg i kulör lika befintlig, Serpo 242, CD-färg.

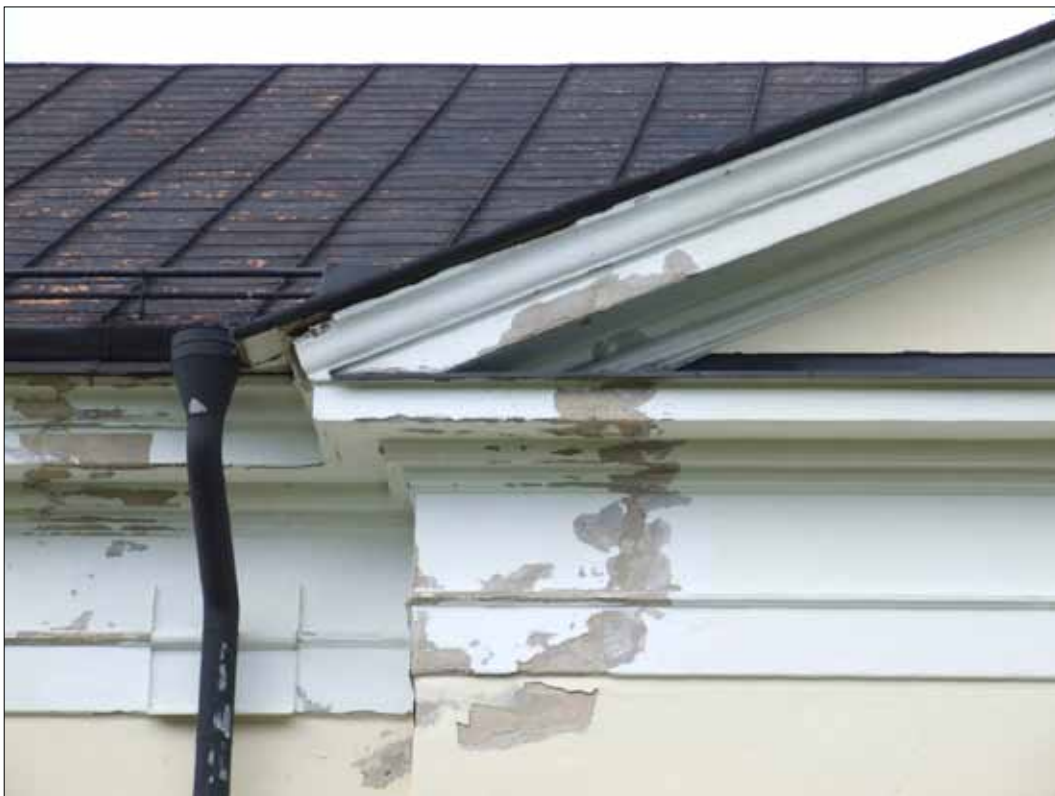
10 *Västra takfotsdelen på södra fasadens mittrisalit med skador i putsen. Fotografi Kjell Taawo, Sörmlands museum (Slm D12-0248).*

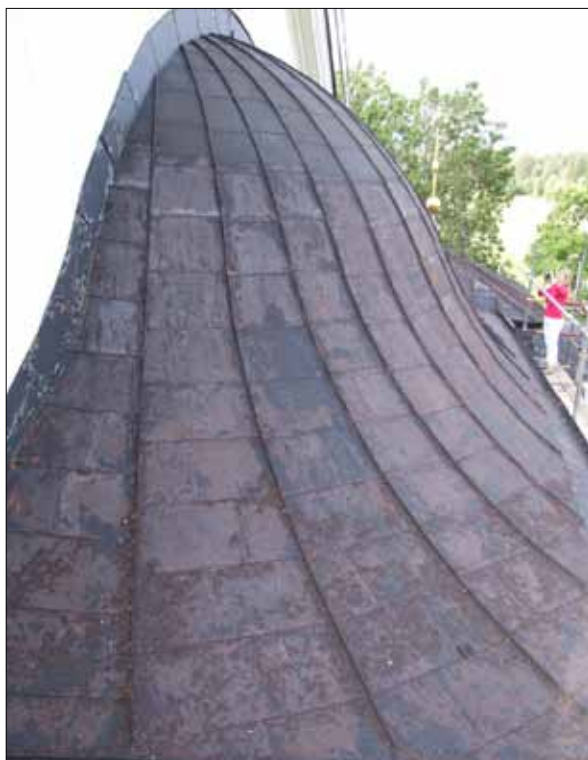
11 Korets plåttäckning, efter blästring av nedre delen. Översta delen är ännu inte rengjord. Fotografi Kjell Taawo, Sörmlands museum (Slm D12-0249).

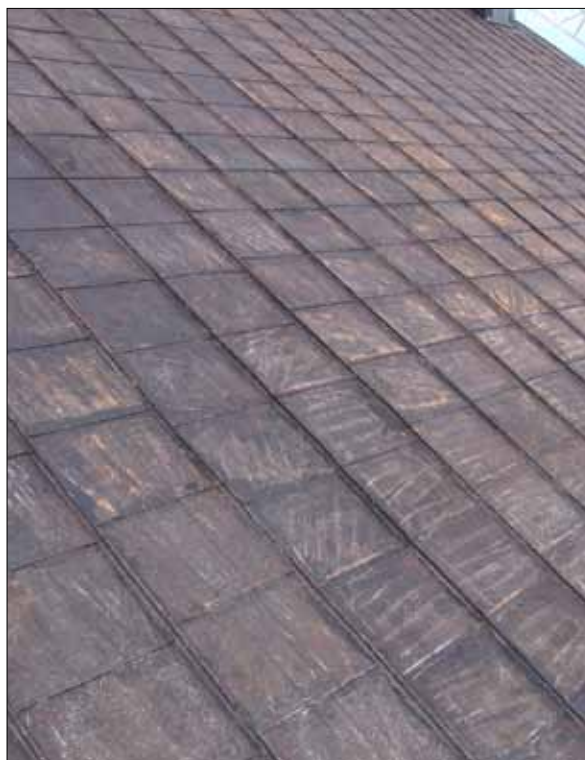
12 Del av norra takfallet efter våtblästring och skrapning (Slm D12-0250).

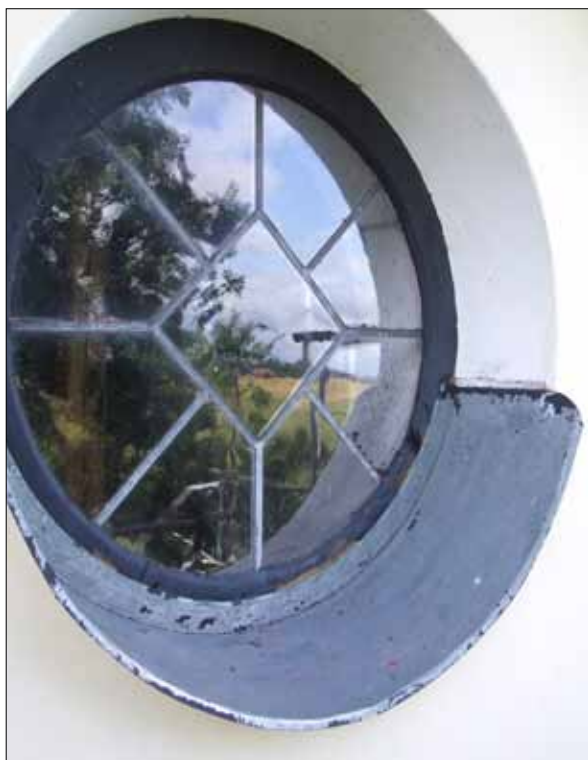
13 Mittrisalitens fönsterbåge på norra fasaden före åtgärder. Fotografi Kjell Taawo, Sörmlands museum (Slm D12-0251).

De södra och norra runda fönsterbågarna på mittrisaliterna hade skador i de nedre fönsterbågshalvorna. Träet var uttorkat och sprucket och kitt saknades. Delar av fönsterbågen lagades, kittades och målades på nytt med linoljefärg i svart kulör. Under arbetena med ställningsbyggnationen skadades en glasruta i korfönstret, vilken ersattes. Även en äldre skada i ett fönster mot norr lagades.

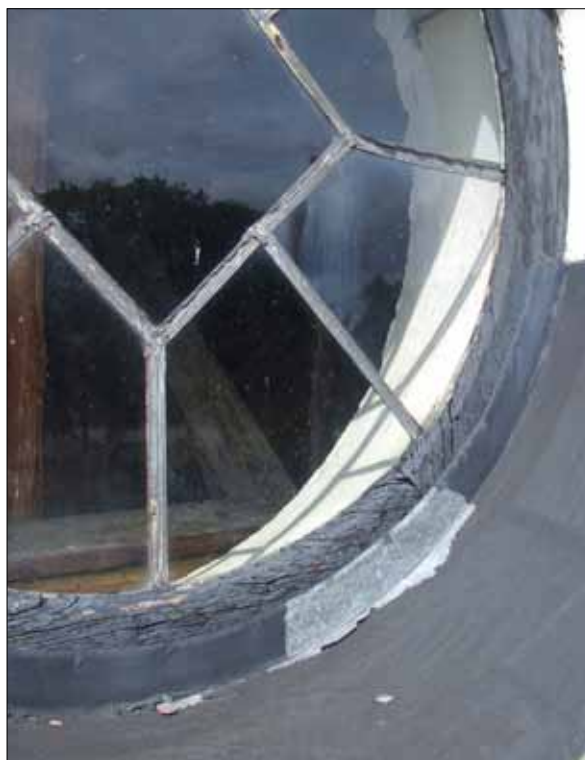
14 Detalj av mittrisalitens fönsterbåge på södra fasaden före åtgärder. Fotografi Kjell Taawo, Sörmlands museum (Slm D12-0252).

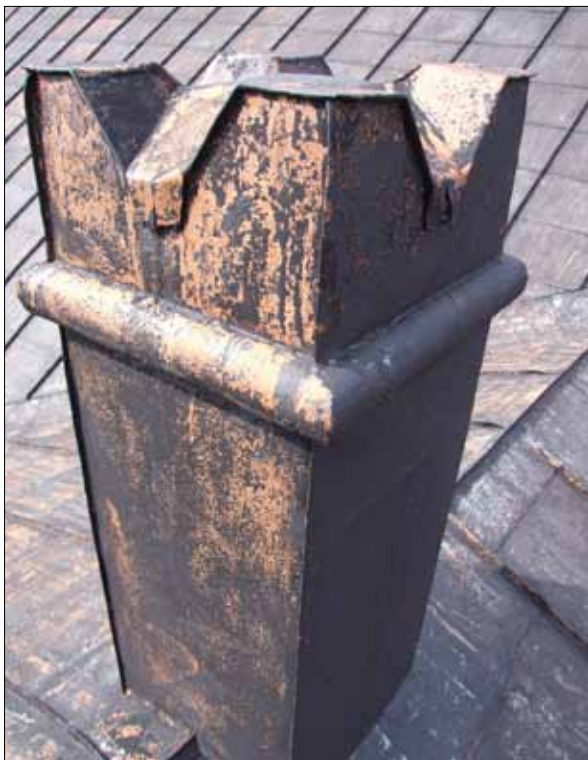
15 Skorstenen vid södra mittrisaliten efter rengöring. Fotografi Kjell Taawo, Sörmlands museum (Slm D12-0253).

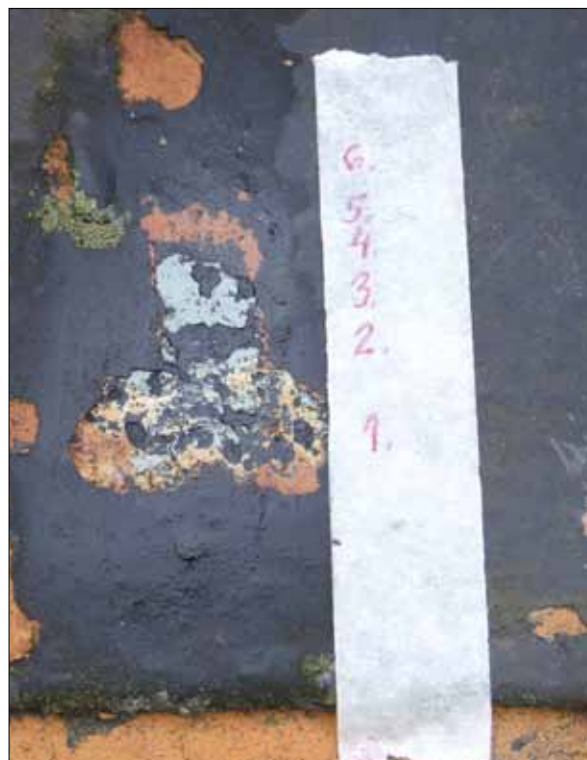
En färgtrappa skrapades fram på de äldre plåtytorna på norra takfallet, 15:e plåtraden från väster, strax under snörasskyddet, se foto 18. 1 = det understa lagret.

1. Grundfärg, gulnad vit oljefärg
2. Tjära
3. Ljusgrön målarfärg, liknar kromoxidgrön RAÄ 7C-GN83, möjligen något grönare mot RAÄ 6B-GN83
4. Svart färg, liknar järnoxidsvart RAÄ 1A-318
5. Orange målarfärg, troligen rostskyddsfärg, oljealkyd.
6. Svart målarfärg, senaste färgskiktet, liknar RAÄ 1A-318 järnoxidsvart

Något lite blymönja kunde anas i hörnen av falsarna. Äldre plåtar var på undersidan målade med linoljefärg.

18 Färgtrappan som skrapades fram på den befintliga plåten, norra takfallet (Slm D12-0256).

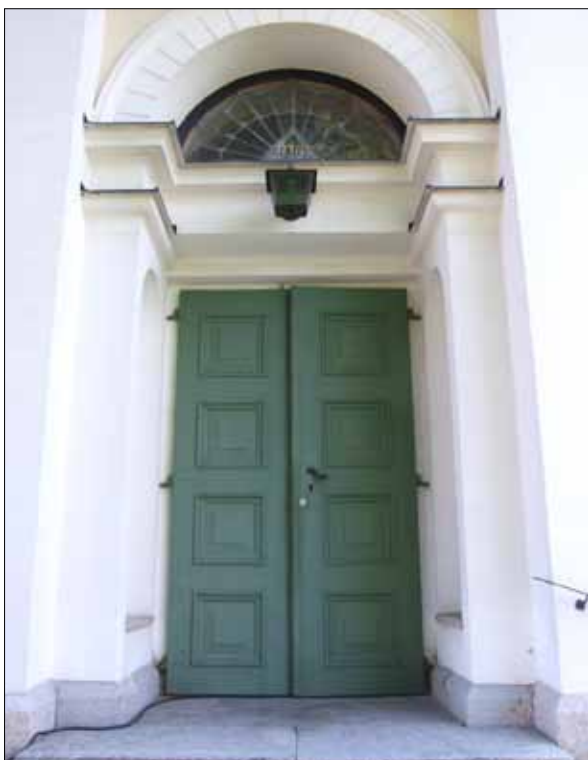
Kyrkporten, ytterdörren, målades med linoljefärg. Enligt länsstyrelsens beslut skulle en provyta av linoljefärg uppmålas före målningen genomfördes. Detta gjordes aldrig. Målningsarbetena gjordes sent på året, efter själva slutbesiktningen, med dåligt slutresultat. Målarfärgen ströks på i alltför tjocka lager, med resultatet att färgen rynkade sig. I det antikvariska slutbesiktningsprotokollet, noterades att porten skulle målas om våren 2010, då de tjocka strykningarna först varsamt skulle tas bort. Detta har våren 2012 ännu inte gjorts.

22 Västportalen före målningsarbeten (SIm D12-0260).

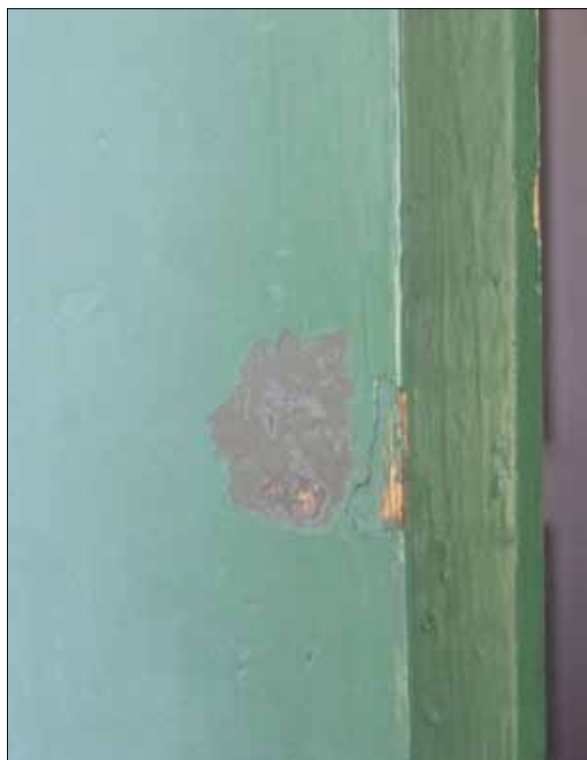
Kyrkporten var målad i grönt. De undre strykningarna var gjorda med grön umbra, RAÄ 2A-30 och den senaste strykningen liknade RAÄ 1C-GN83 (NCS S 6020-G30Y).

23 De underliggande färgskikten på västra pardörren var målade med grön umbra (SIm D12-0261).
