## Råby-Rönö kyrka

Råby-Rönö kyrka, Råby-Rönö socken, Nyköpings kommun,  
Strängnäs stift, Södermanlands län

Antikvarisk medverkan  
Schaktningsövervakning

Rapport 2012:09

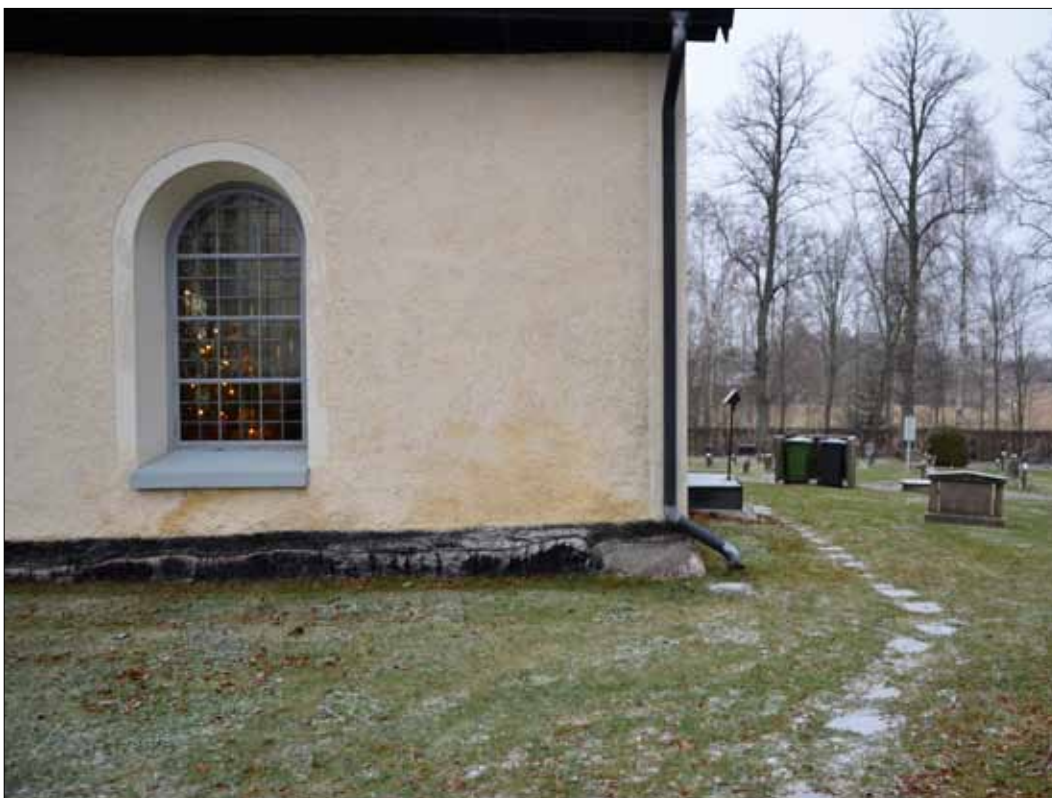
4 Korets södra fasad före påbörjad schaktning (Slm D12-0374).

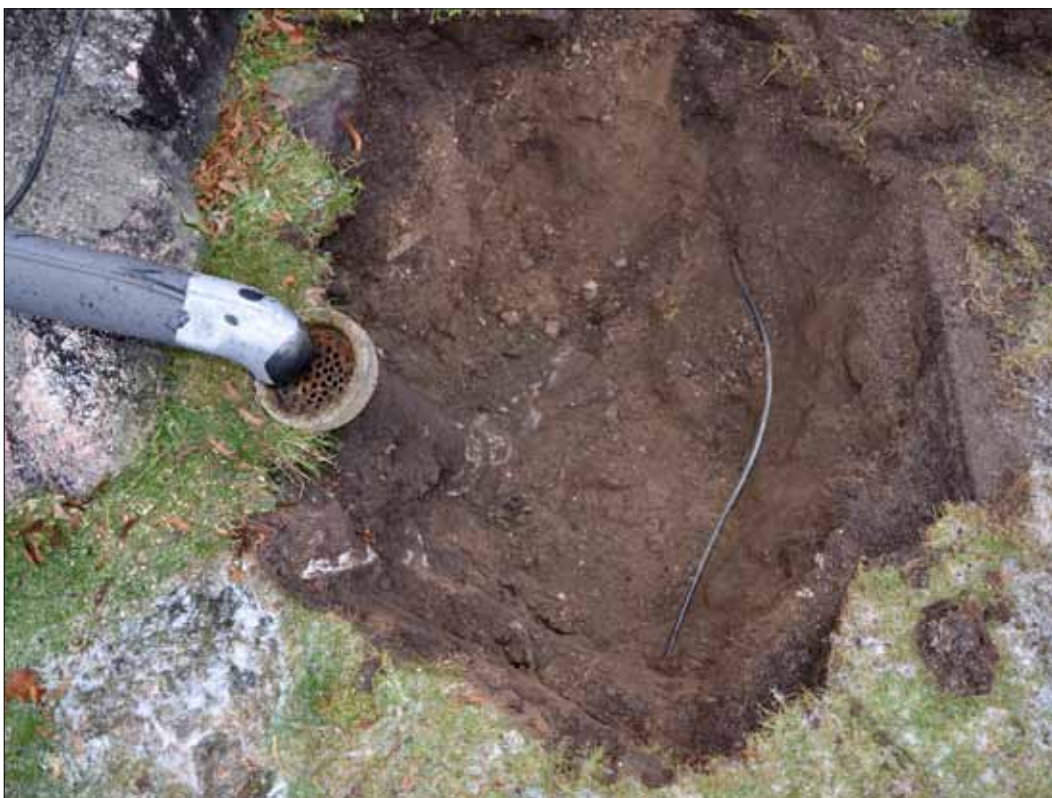
Schaktet togs upp där stupröret ansluter till nuvarande marknivå och en befintlig dagvattenledning (fig. 3-5). Schaktet var cirka 1,0 x 1,0 m stort i plan (N-S/Ö-V). På 0,60-0,65 m djup påträffades den anslutande dagvattenledningen av betong med riktning åt nordost. Schaktningen avbröts sedan på platsen.

En funktionskontroll av dagvattenledningen genom påfyllning med hjälp av vattenkannor visade på ett bra flöde och inga läckage kunde konstateras i synlig koppling.

5 Schakt 1 från norr (Slm D12-0375).

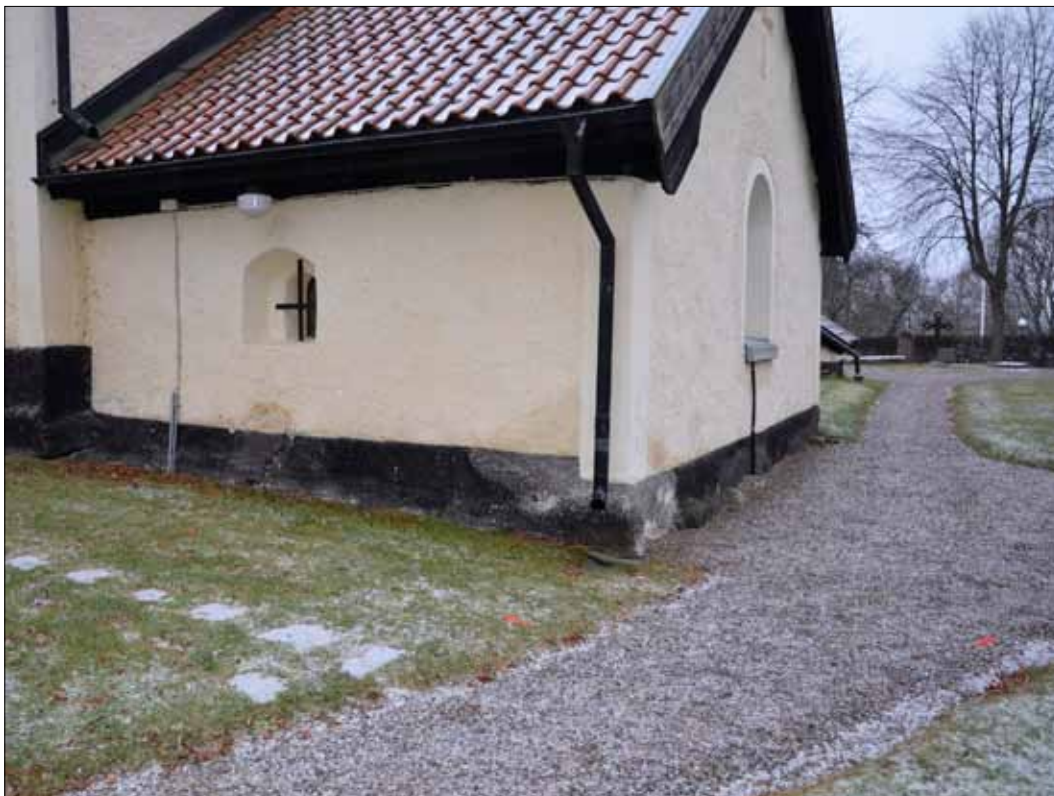
6 Sakristians nordöstra hörn före påbörjad schaktning (Slm D12-0376).

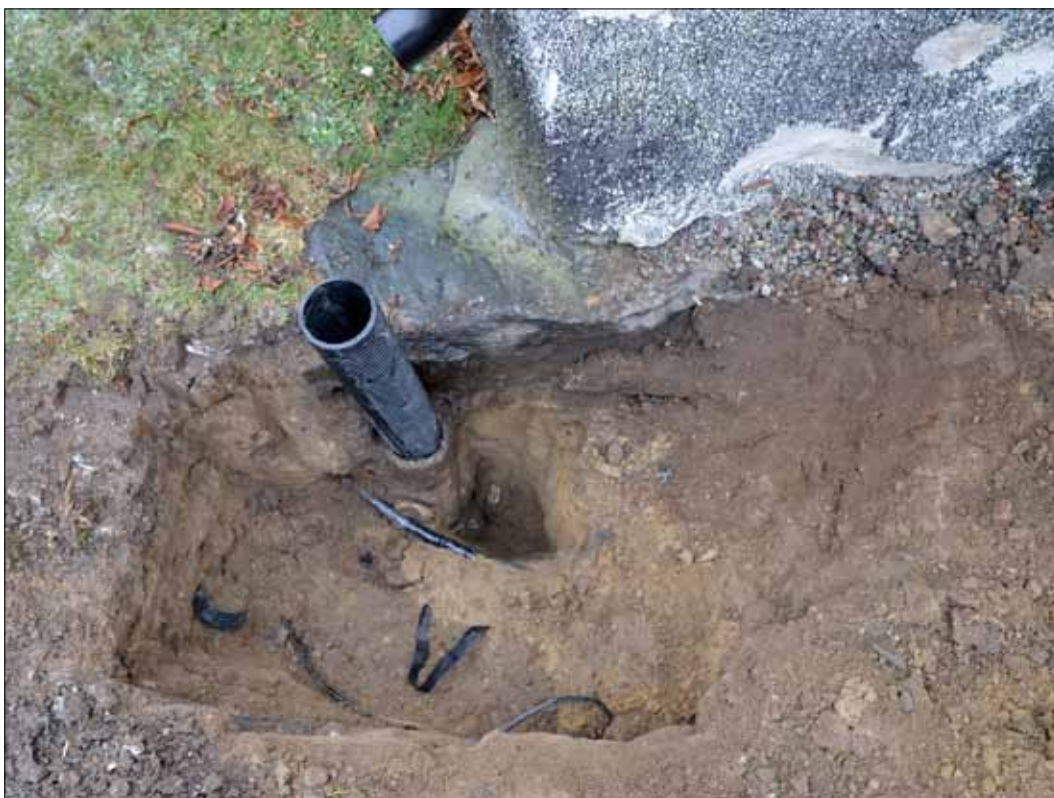
Schaktet togs upp vid dagvattenledningens brunnslock som stupröret ansluter till (fig. 3 & 6-7). Schaktet var cirka 1,0 x 0,6 m stort i plan (Ö-V/N-S). På 0,5 m djup påträffades en elledning som löpte i öst-västlig riktning. Schaktning med maskin avbröts på denna nivå. Därefter handgrävdes schaktet. På 0,9 m djup påträffades en krök av dagvattenledningens betongrör. Efter kröken löpte dagvattenledning åt norr.

En funktionskontroll av dagvattenledningen genom påfyllning med hjälp av vattenkannor visade på ett hål i betongröret under muffen vid kröken. En temporär lagning gjordes genom att ett plaströr monterades i betongröret.

7 Schakt 2 från nordost (Slm D12-0377).

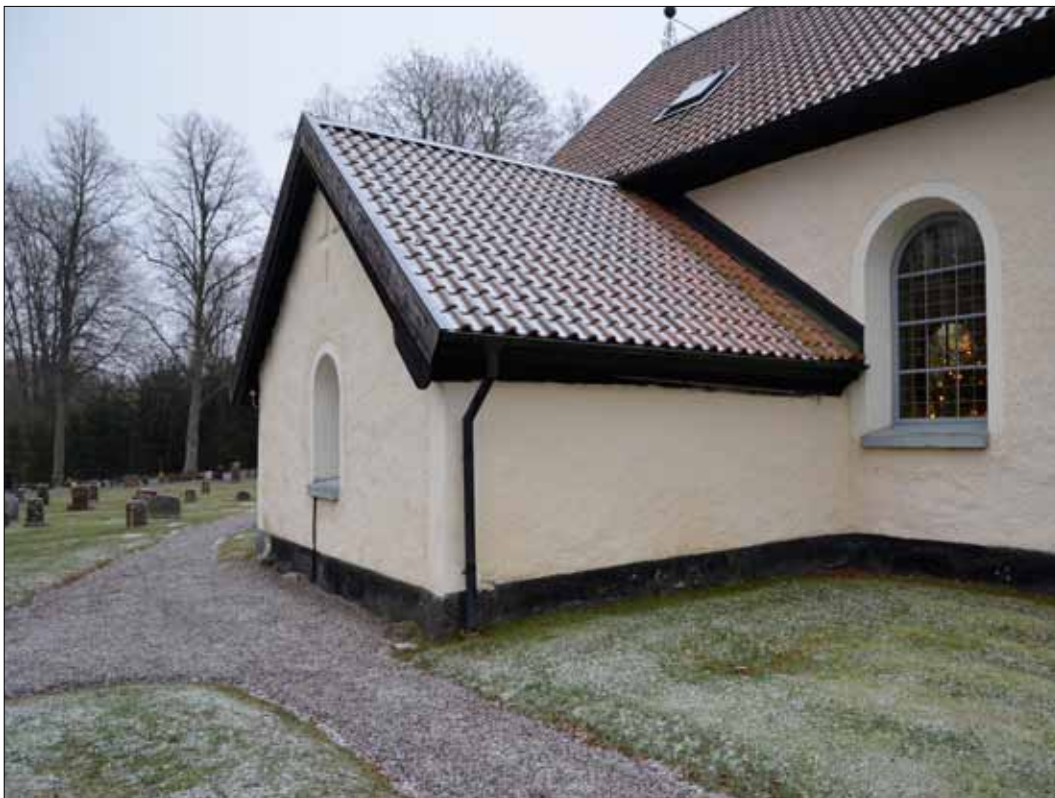
8 Sakristians nordvästra hörn före påbörjad schaktning (Slm D12-0378).

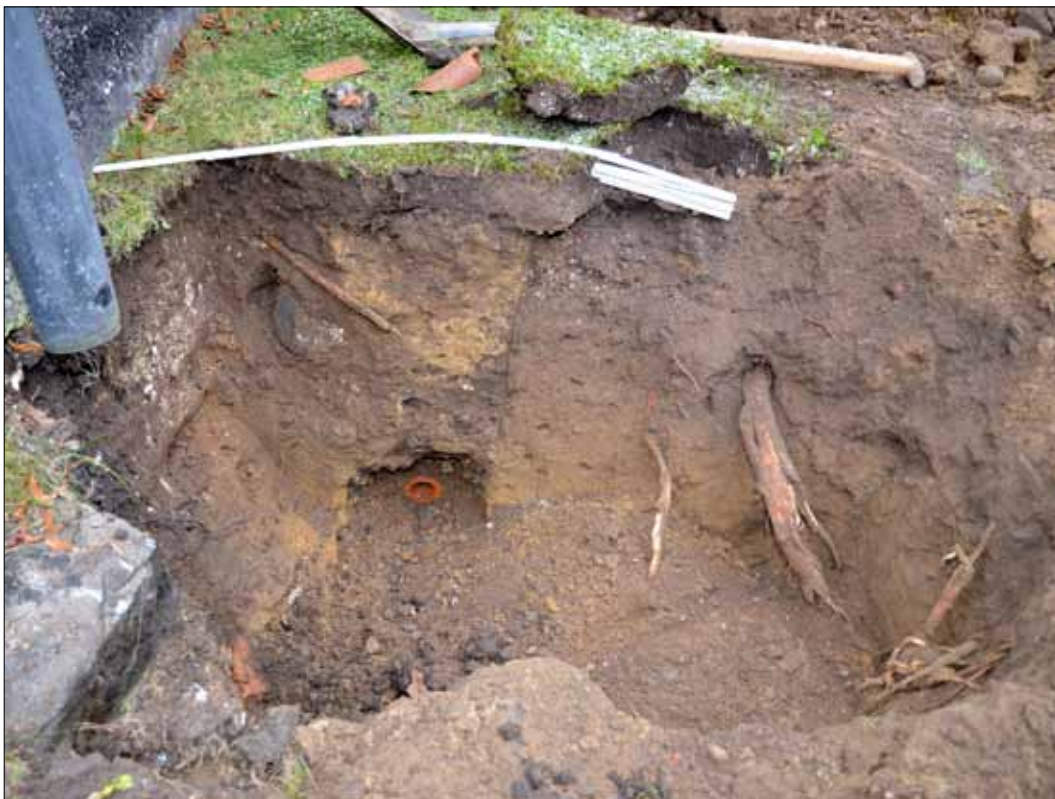
Schaktet togs upp vid dagvattenledningens brunnslock som stupröret ansluter till (fig. 3 & 8-9). Schaktet var cirka 1,0 x 0,9 m stort i plan (Ö-V/N-S). På cirka 0,8 m djup påträffades en dräneringsledning. Ledningen löpte i nord-sydlig riktning cirka 0,5 m från sakristians västra mur. Ledningen var utförd med tegelrör som var tillverkade vid Vrena Tegelbruk. Rören var 80 mm i diameter. På ungefär samma djup som dräneringsledningen kunde det konstateras att dagvattenledningen löpte åt norr i riktning mot en numera igenlagd grusgång.

Betongröret under locket var fyllt med jord och var i så dåligt skick att det knäcktes vid schaktningen. En temporär lagning gjordes genom att ett plaströr ersatte det trasiga röret.

9 Schakt 3 från norr. På bilden framträder nedgräningskanten för dräneringsledningen tydligt (Slm D12-0379).

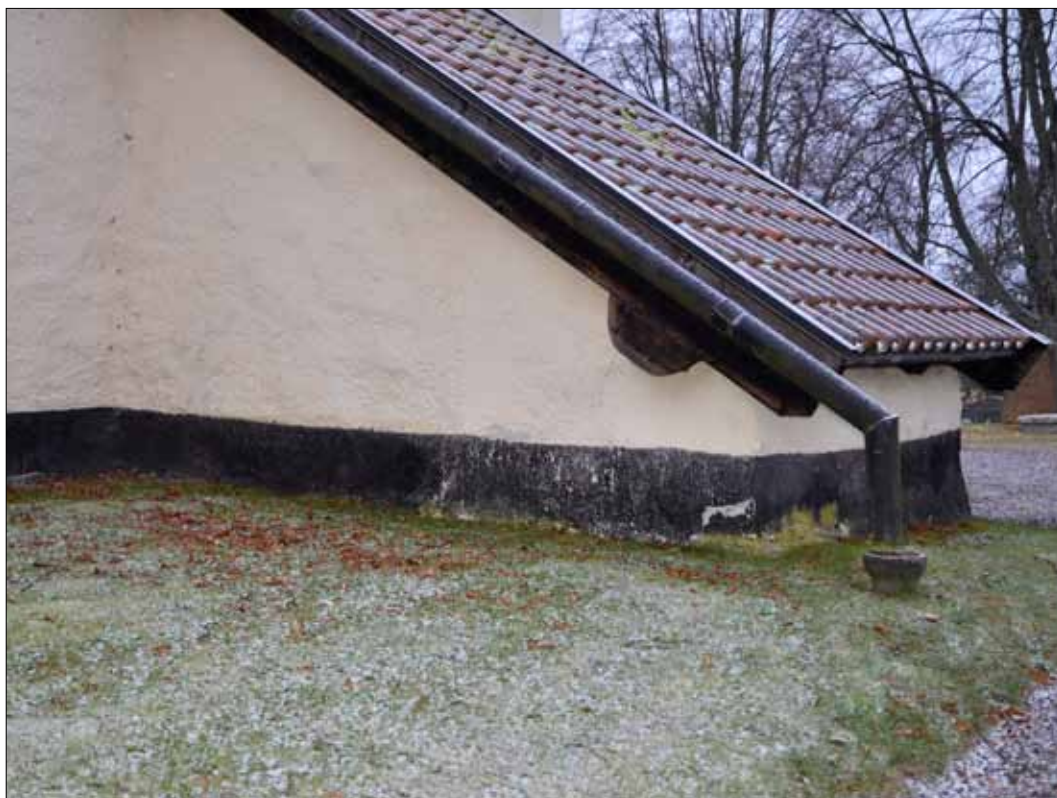
10 Strävpelarens nordöstra hörn före påbörjad schaktning (Slm D12-0380).

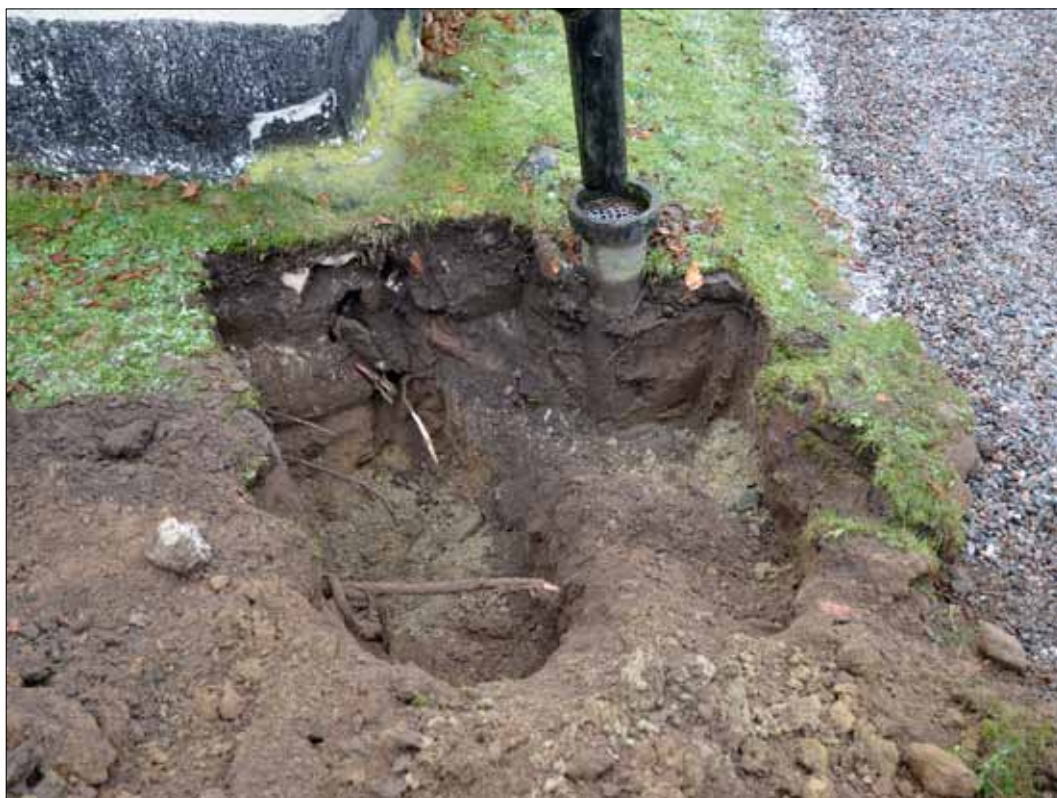
Schaktet togs upp vid dagvattenledningens brunnslock som stupröret ansluter till (fig. 3 & 10-11). Schaktet var cirka 1,2 x 0,9 m stort i plan (Ö-V/N-S). På cirka 0,6 m djup påträffades en rörkrök på dagvattenledningen. Efter kröken löpte ledningen åt nordost.

En funktionskontroll av dagvattenledningen genom påfyllning med hjälp av vattenkannor visade på ett läckage i rörkröken.

11 Schakt fyra från öster (Slm D12-0381).
