## Solviks skola

Solvik 1:2, Gåsinge-Dillnäs socken, Gnesta kommun, Södermanlands län

Antikvarisk medverkan  
Reparation av tak 2004

Rapport 2012:04

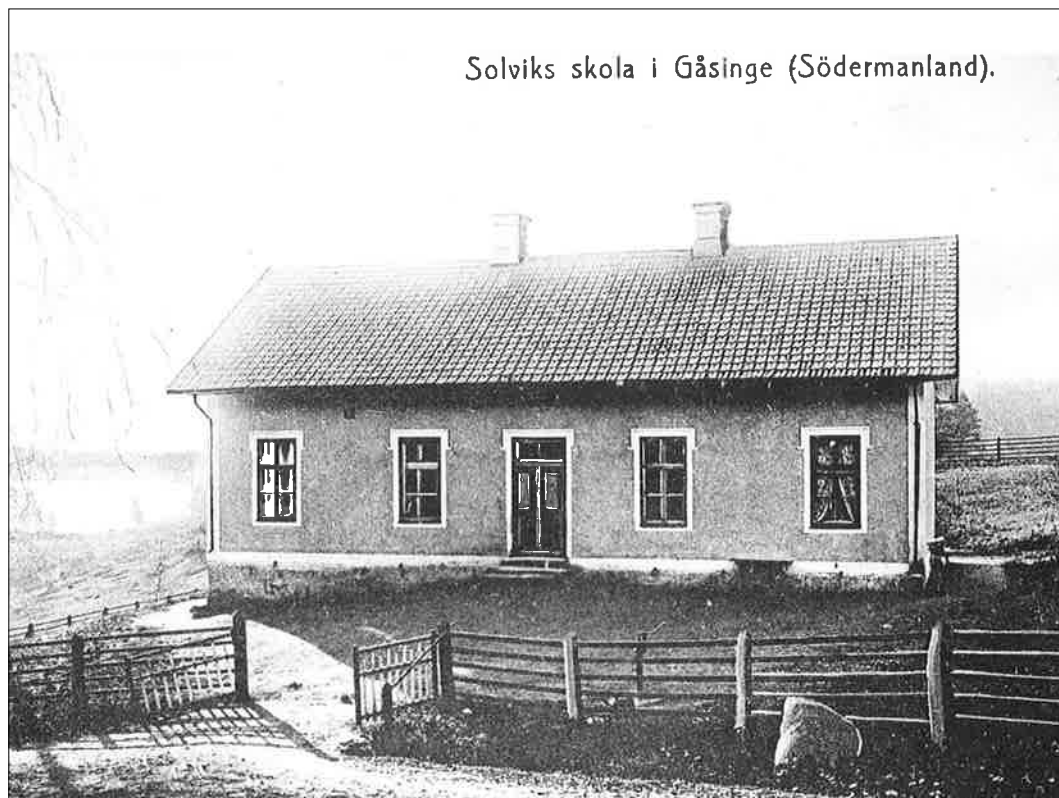
3 Solviks skola omkring år 1920. Fotograf Bianchini. Vykort inlänat från Stiftelsen Solviks skola.

Rännalar till takkupan åt söder var rostiga. Byten gjordes med blankgalvad ny plåt, med samma detaljutförande som den befintliga. Hängrännor, stuprör, kupor och utkastare ersattes med galvade, med samma utförande som ursprungligt avvattningssystem. Äldre fotografier från 1910-20 talen användes som fotoförlaga för de nya, se bild 3. Nya kupor gjordes konformade.

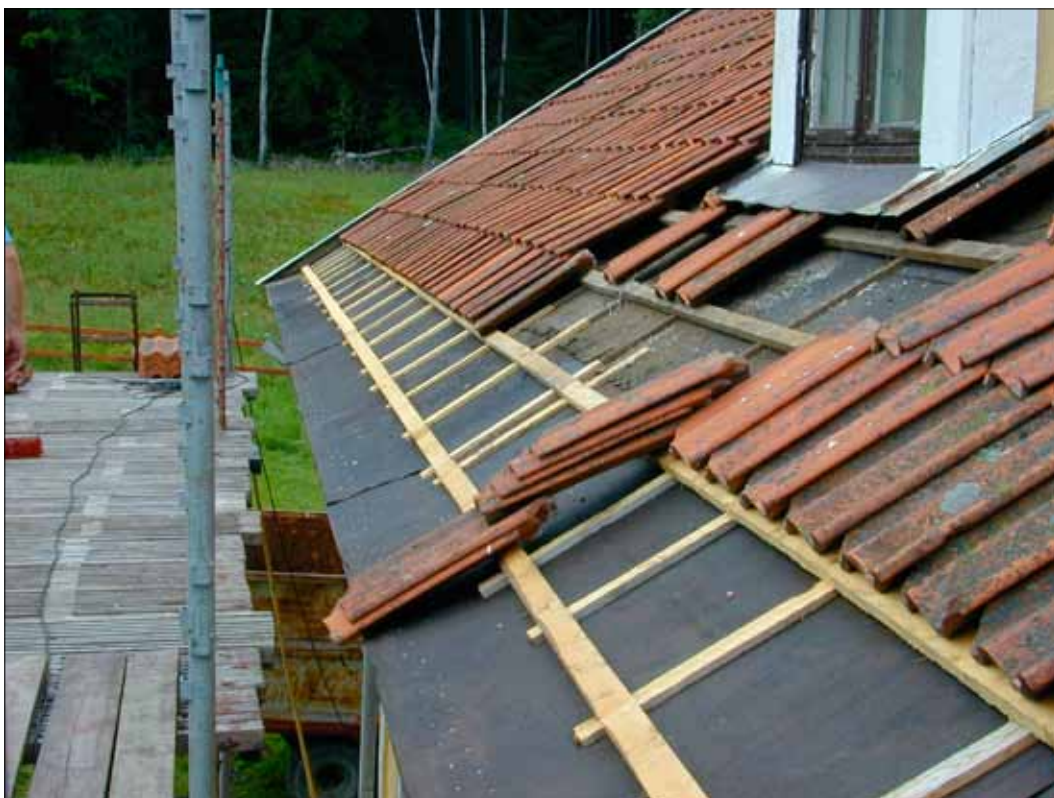
5 Den nedre våden på södra sidan täcktes helt med ny dubbel papp, som impregnerades på plats, augusti 2004 (Slm D12-0269).

Den gamla takpappstäckningen lagades upp. Vid takfoten hade takpappen spruckit på flera ställen. Därför täcktes den nedre våden helt med ny papp. Övriga takfallsytor lagades lokalt genom att mindre bitar lades i under befintlig takpapp, se bild 6. Eftersom tjärpapp slutade att tillverkas någon gång på 1970-talet så fick den nytillverkas, vilket gjordes på plats. Ny tjärpapp tillverkades alltså på plats genom impregnering med stenkols tjära av dubbla lager oimpregnerad papp. Lagningarna gjordes med tjärpapp baserad på grålumppapp L400, med dubbla sammanklibbade lager.

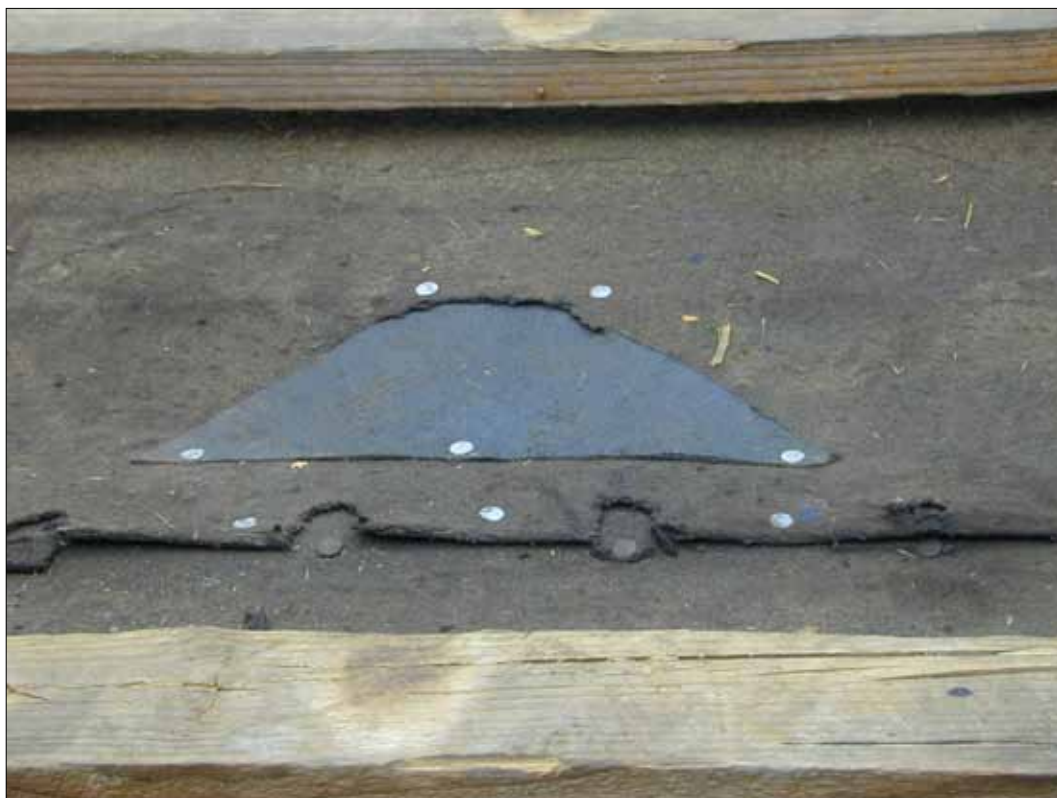
6 *Takpappen lagades upp genom att mindre bitar lappades i och stacks under befintlig papp, augusti 2004 (Slm D12-0270).*

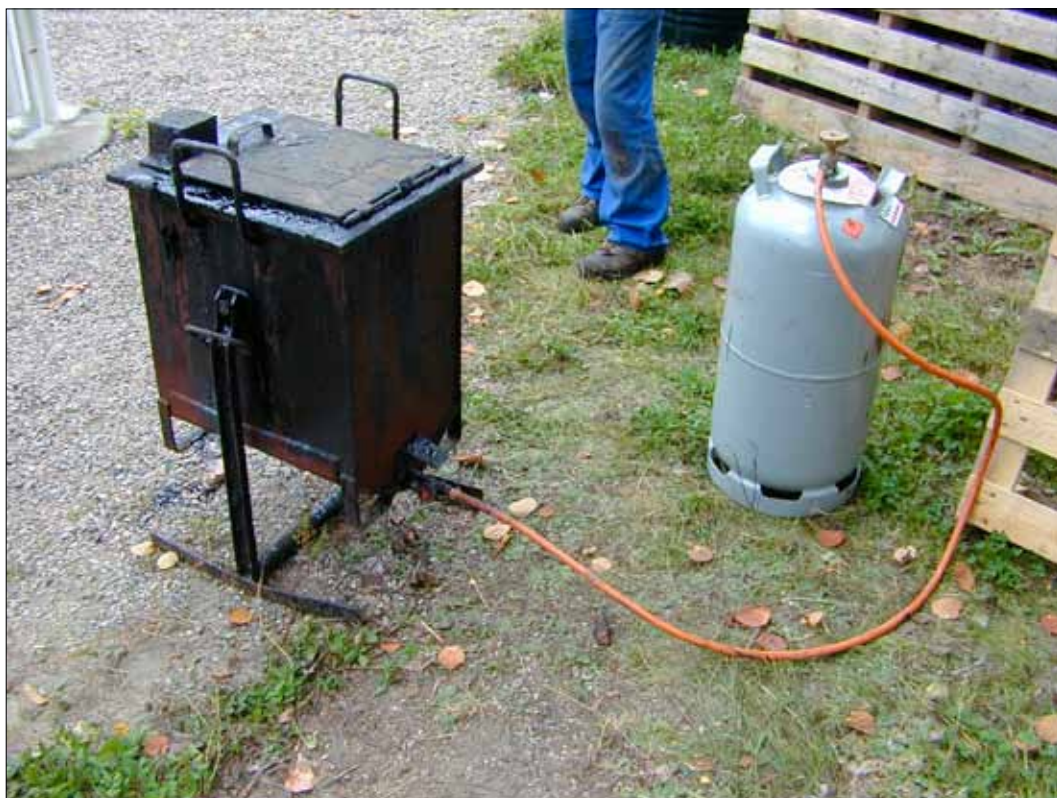
7 *Stenkolstjära upphettades på plats, för att tjäran skulle vara lätt att stryka ut (Slm D12-0271).*

Befintlig underlagspapp, inklusive ny tjärpapp (utförda lagningar), impregnerades på nytt genom att pappen beströks med stenkols tjära. För att inte skada papptaket gjordes underhållsstrykningen utan att tegelläkten (som var i gott tekniskt skick) togs bort. Den befintliga takpappen ströks med pensel och uppvärmd stenkols tjära. Innan strykningen borstades och dammsögs pappen ren. Bestrykningen utfördes med pensel från nacken ned mot takfoten. Strykningen gjordes så flödigt att pappen skulle kunna absorbera tjäran, utan att tjäröverskottet skulle riskera att bli liggande ovanpå pappytan. Tyvärr blev tjäran väl tunn för strykning.

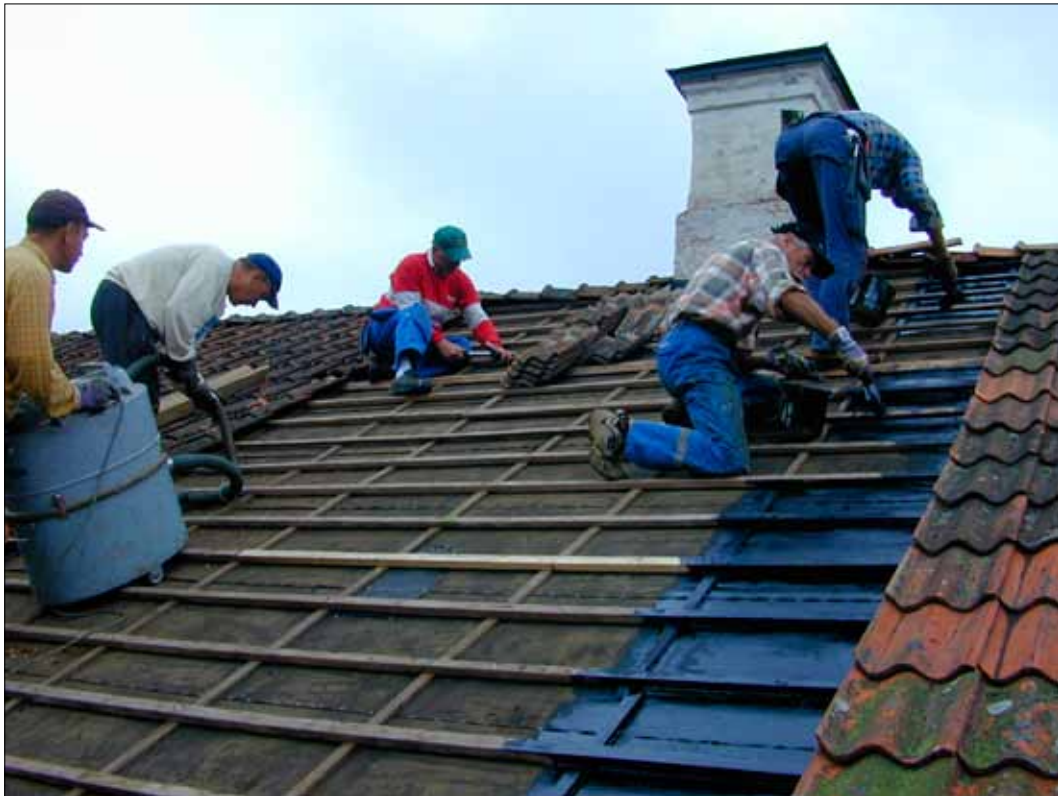
8 Den befintliga äldre takpappen dammsögs och ströks med stenkolsolja, september 2004. Arbetena utfördes av Per-Inge Björn, Eddy Pauli, Gunnar Widæus, Hans-Ivar Andersson och Gerhard Skogsund, Stiftelsen Solviks skola (Slm D12-0272).

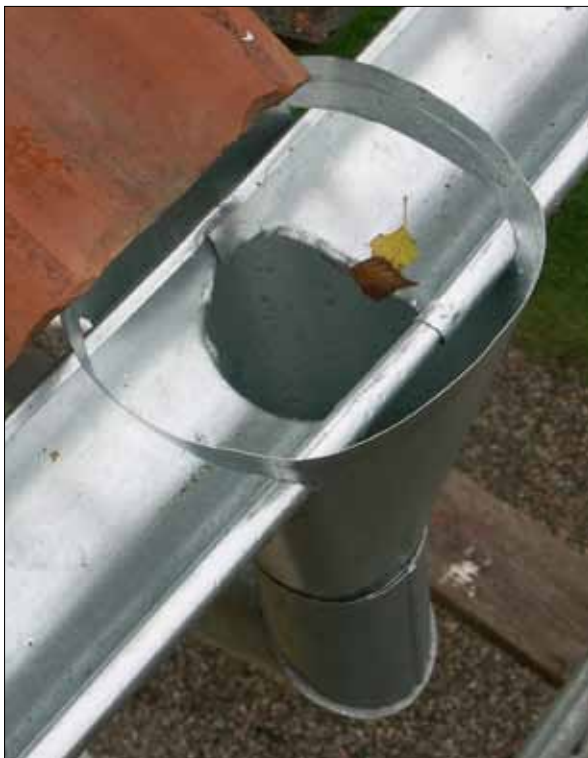
Vid slutbesiktningen framfördes synpunkter på utfört arbete avseende vattkupor till stuprör. Vattkuporna var felkonstrukturerade på så sätt att de vare sig var försedda med trådkant eller vulst, varför plåtarbetena underkändes. Vid efterbesiktningen den 7 december hade vattkuporna bytts och ersatts med handslagna konformade kupor.

9 Vattkuporna blev först för ostabila, eftersom sargen saknade en omvikt kant (Slm D12-0273).

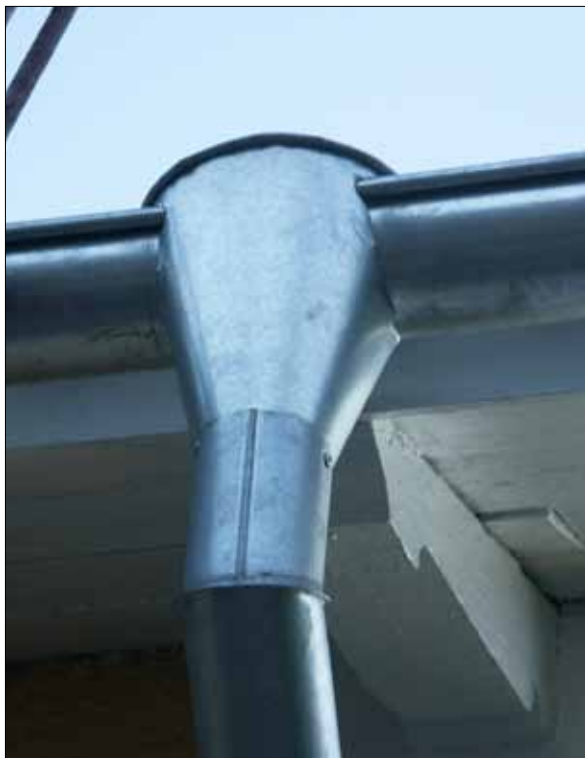
10 Nya hängrännor och vattkuper sattes upp. Vattkupan är justerad efter synpunkter, slutbesiktningen i december 2004 (Slm D12-0274).

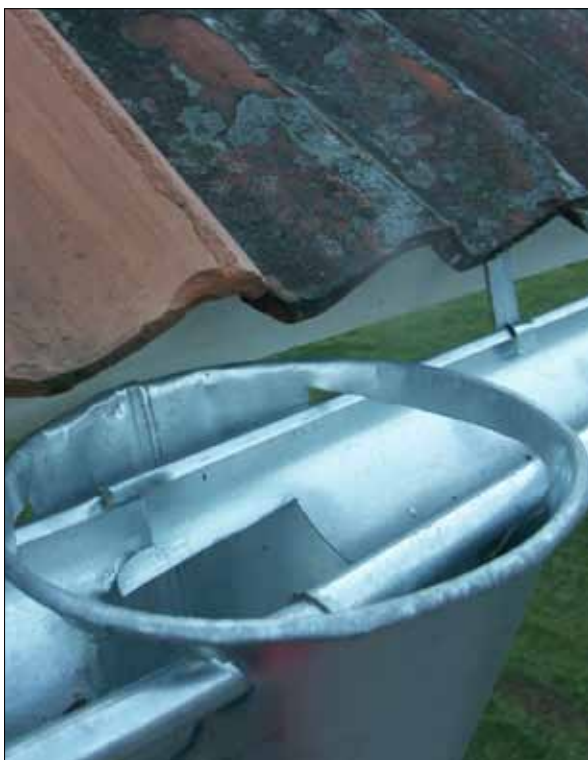
11 Vattkuporna förstärktes med en galvaniserad stål-tråd vid ovankanten. Slutbesiktningen i december 2004 (Slm D12-0275).

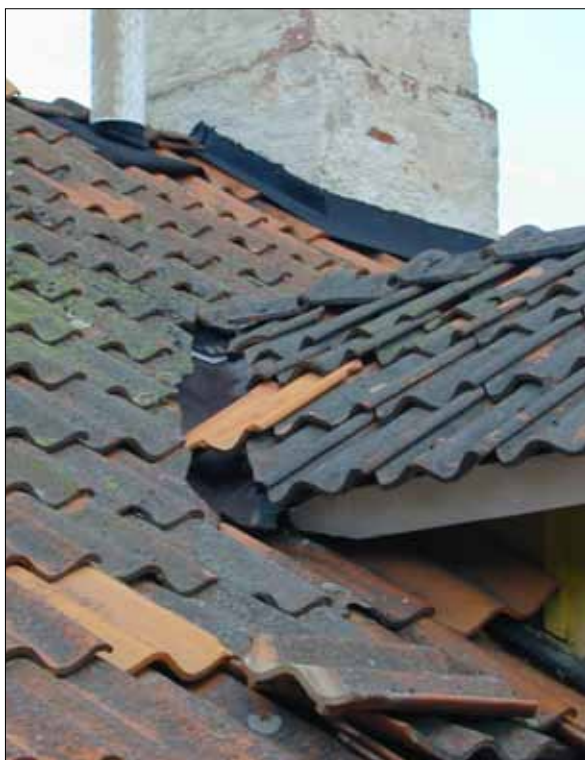
Merparten av teglet var i gott skick, men vissa pannor var spjälkade och behövde ersättas. Teglet på sydsidan var i stort sett intakt, medan norra takfallets tegel till relativt stor del var spjälkat i ytan. Takteglet var tvåkupigt och strängpressat. Rännalarna till takkupan åt söder var rostiga.

12 Rännan vid södra takfallet, augusti 2004 (Slm D12-0276).
