## Starrhults gård

Starrhult 1:3, Östra Vingåkers socken, Katrineholms kommun,  
Södermanlands län

Antikvarisk medverkan  
Reparation av enkelstuga och loftbodar 2003

Rapport 2012:06

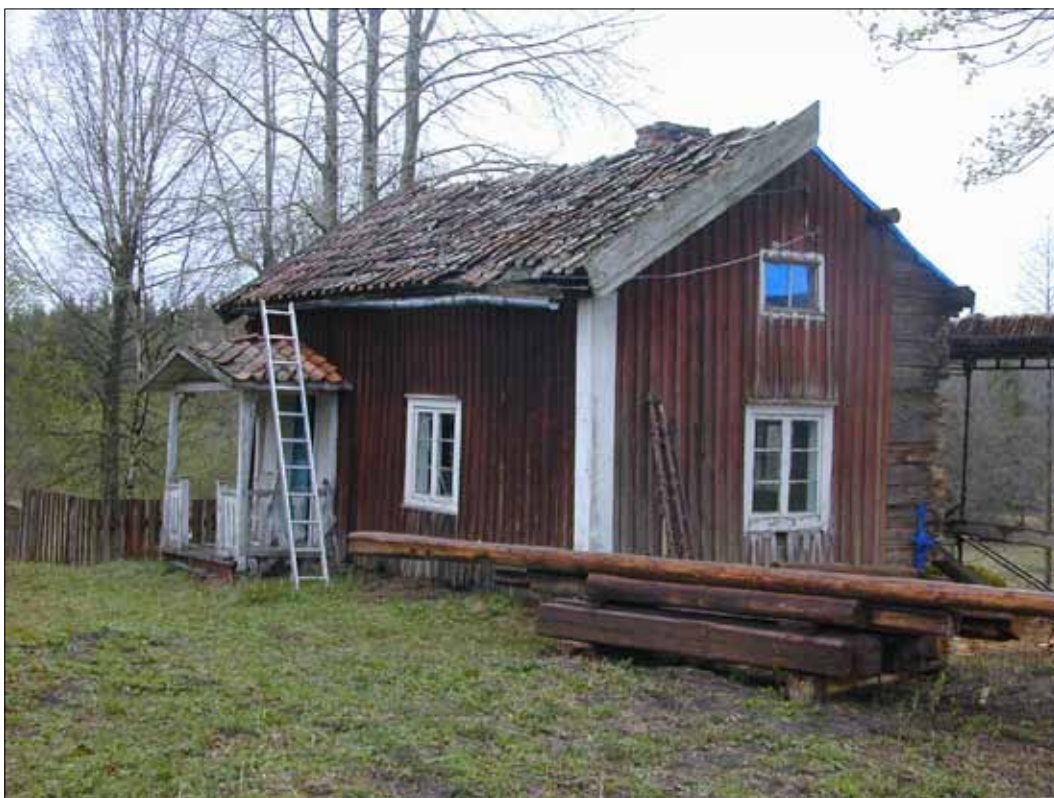
Tegeltaket var i akut behov av omläggning. Enstaka rötskador fanns i hammarbandet åt söder, samt på sidoåsarna. Undertaket hade lokala skador.

Hammarband och stockvarvet under uppvisade partiellt skador på timret. Eftersom takfoten delvis hade ruttnat bort på enkelstugans norra sida, så hade vatten kunnat tränga ner mellan panel och timmerstomme på denna fasad. Vid en besiktning i juli 2002 demonterades panelen på några ställen för att utröna stomskadornas omfattning. Allt timmer öster om norra sidans fönster var rötskadat. Det samma gällde de korta timmerbitarna mellan fönstrets västra sidokarm och knuten till den rumsavskiljande mellanväggen.

4 *Enkelstugan sedd från sydost. Skador förekom främst på tak och norra långsidan i maj 2003. Bakom östra gaveln ligger köket, storstugan (Slm D12-0280).*

Timmerlagningsarbeten utfördes på bakre långsidan (norr), samt östra gaveln. Rötskadad syll lagades. Allt timmer öster om norra fasadens fönster plockades ner och ersattes med nytt. Det samma gällde de korta timmerbitarna mellan norra fönstrets västra sidokarm och knuten till den rumsavskiljande mellanväggen. Timmer ovan och under det senare partiet sparades och skarvades med nytt trä. Hammarband åt söder samt i sidoåsarna och stockvarvet under det åtgärdades genom utbyte av timmer. Panelen på norra långsidan och östra gaveln lagades och kompletterades.

Taket sågs över och underlagstaket förnyades till stor del. Norra sidoåsen byttes ut helt. Merparten av takbrädorna i underlagstaket byttes ut. Taket lades om och kompletterades med begagnade enkupiga lertegelpannor. Nocken täcktes som tidigare genom att takteglet i den översta raden på det ena takfallet skjuter över kanten på det andra takfallet. Vindskivorna byttes ut.

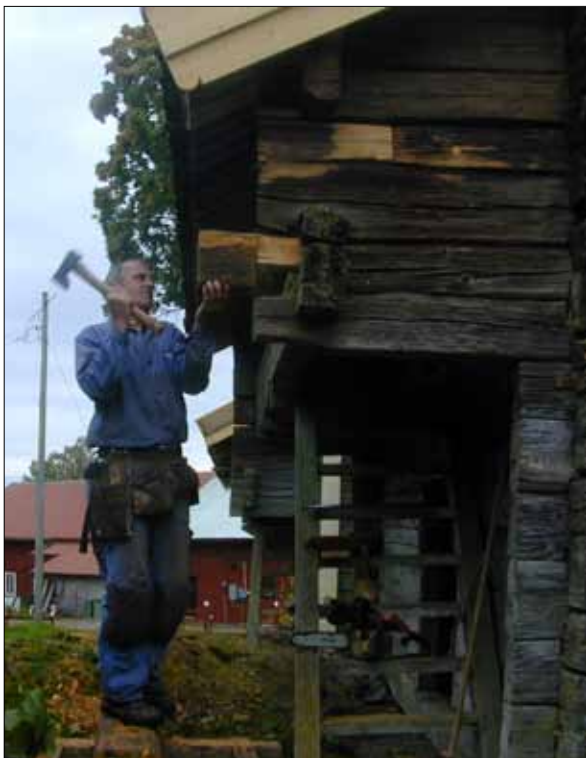
10 Timmerman Björn Björkqvist lagar loftgångens nordöstra knut på västra loftboden (Slm D12-0285).

Syllarna frilades genom att marknivån sänktes något. Syrenbuskarna togs bort och lönnen beskars så att grenarna inte skulle växa ut över taken. Timmerstommarna lagades främst åt söder och öster. Timmerlagningar gjordes på den östra boden, där det fanns svampangrepp och rötskador på timret. Mycket skador fanns på röstena till svalgångarnas taköverbyggnad, där timmer fick bytas ut. Angrepp av svamp fanns även på bjälklaget till själva svalgången, liksom i någon utsträckning på trappan. Dräneringshål och avfasningar gjordes på vissa rötffickor. Knutar som hade förlorat sin låsande funktion lagades upp.

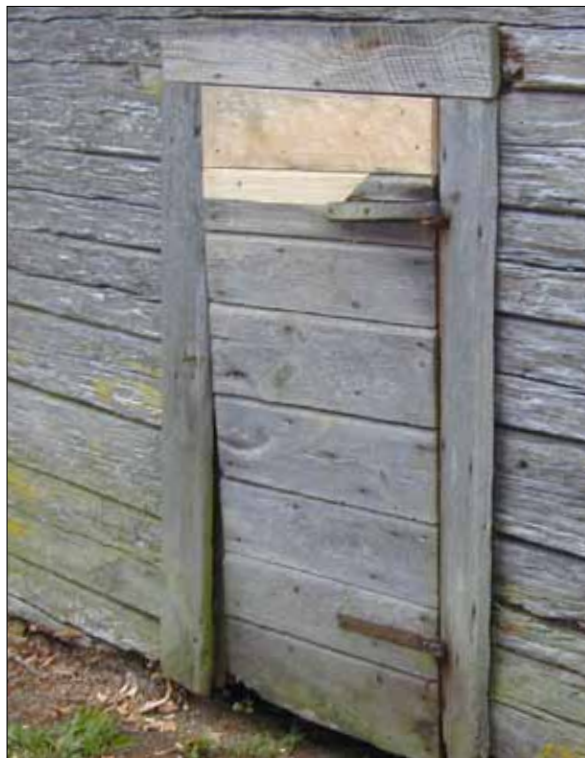
Dörren till hönshuset i östra loftbodens västra gavel var delvis dålig och hade ett trasigt gångjärn. Ett igensatt fönster under svalen på den östra boden saknade fönsterbågar.

11 Dörren i östra loftbodens västra gavel. Övre delen lagades i med nytt virke (Slm D12-0286).

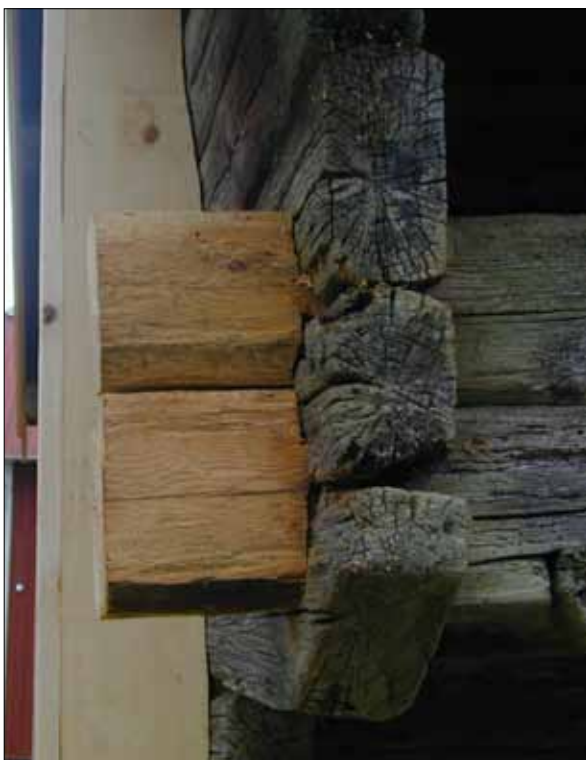
12 Detalj av östra loftbodens lagade knut. Knutkedjan bakom har klätts in (Slm D12-0287).

På ställen där stommen var mycket väderbiten, med ett stort antal rötffickor som följd, panelades väggen in med okantade kilsågade bräder. Detta utfördes på den västra loftbodens östra gavel, liksom de kutar med mycket nedbrutna knutar men där bärighet fanns. Dessa målningsbehandlades inte utan lämnades att gråna på samma sätt som stommen för övrigt. Där endast enstaka rötffickor förekom lagades timret genom halvsulning och stommen förblev oinklädd. Vissa väggar panelades alltså, samtidigt som andra förblev oinklädda. Skälet till panelning av vägg var att antalet rötffickor var så många att lagning av timret hade gett ett sämre utförande än en traditionellt utförd panel. Även vissa knutar kläddes in för att framöver skydda knutskallarna från ytterligare nedbrytning. Detta utfördes på mycket nedbrutna knutar, men där bärighet fanns kvar. Vid projektets början var dock samtliga knutar och väggar oklädda. Dörren till hönshuset lagades och det trasiga gångjärnet smiddes ihop. Nya fönsterbågar tillverkades till det igensatta fönstret under svalen på den östra boden. Bågarna passades in i befintliga karmar. Val av gångjärn anpassades efter befintliga beslag på karm, vilka användes. Bågarnas utformning anpassades efter utförande av befintliga bågar på gavelfönstret till samma bod.

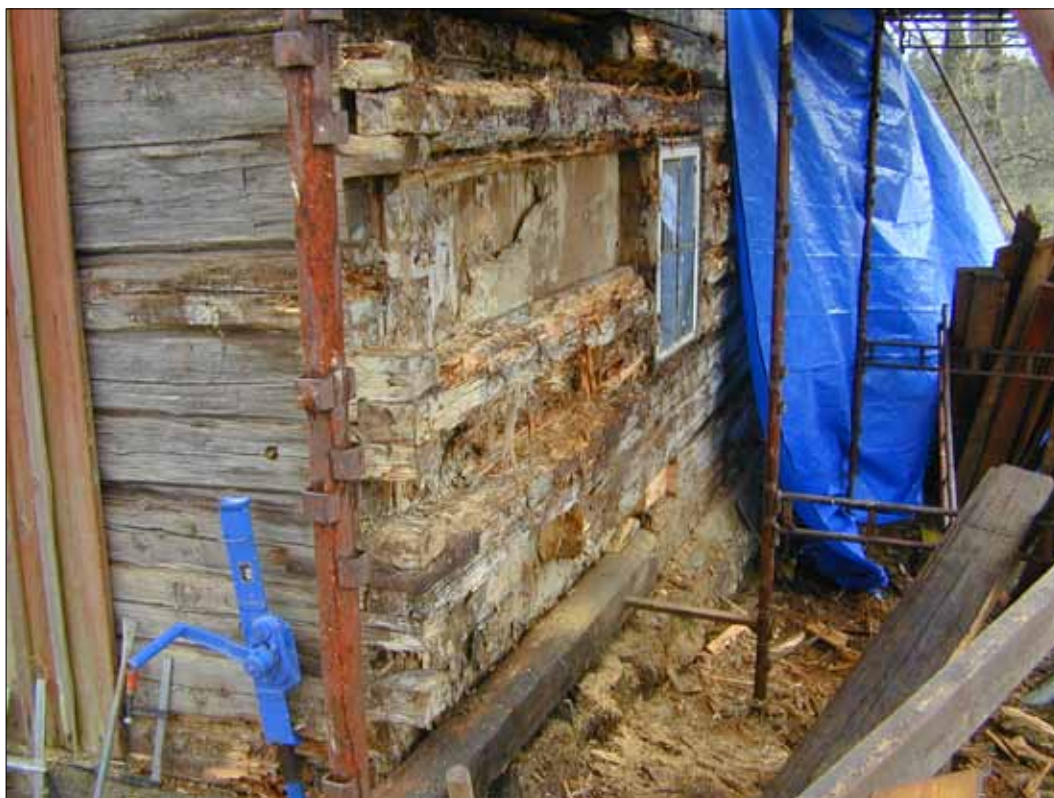
14 *Timmerstommen öster om norra fasadens fönster var i mycket dåligt skick (Slm D12-0289).*

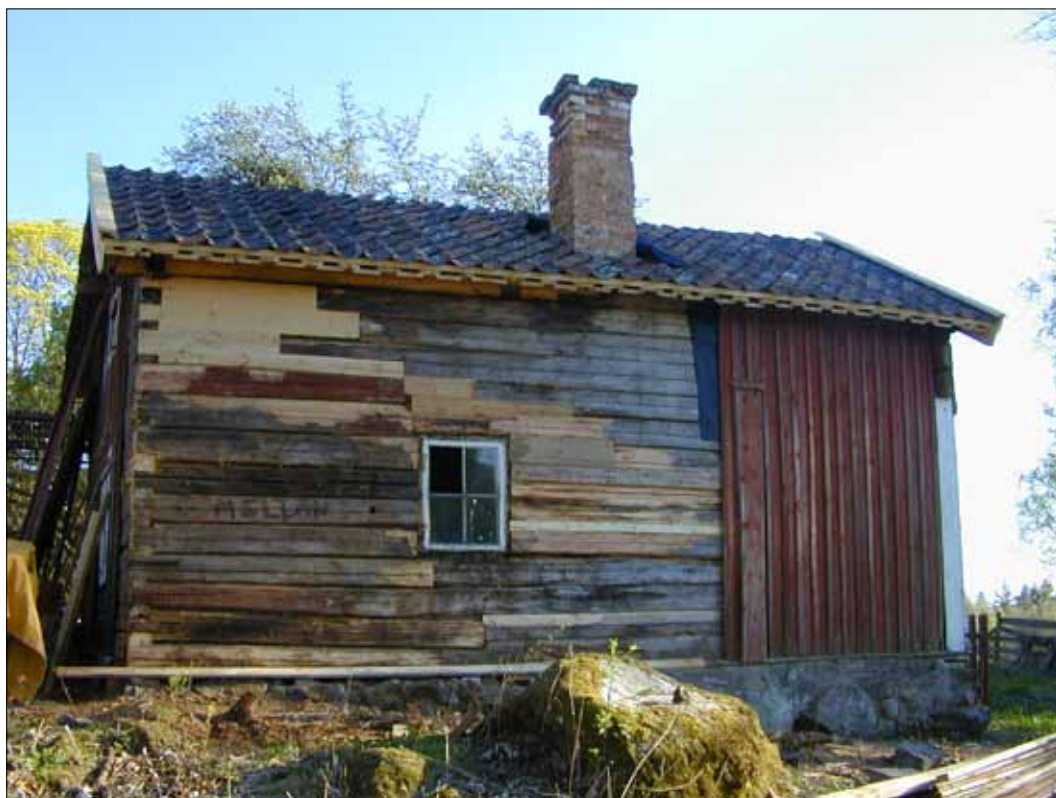
15 Enkelstugans norra långsida efter lagningar, maj 2003 (Slm D12-0290).

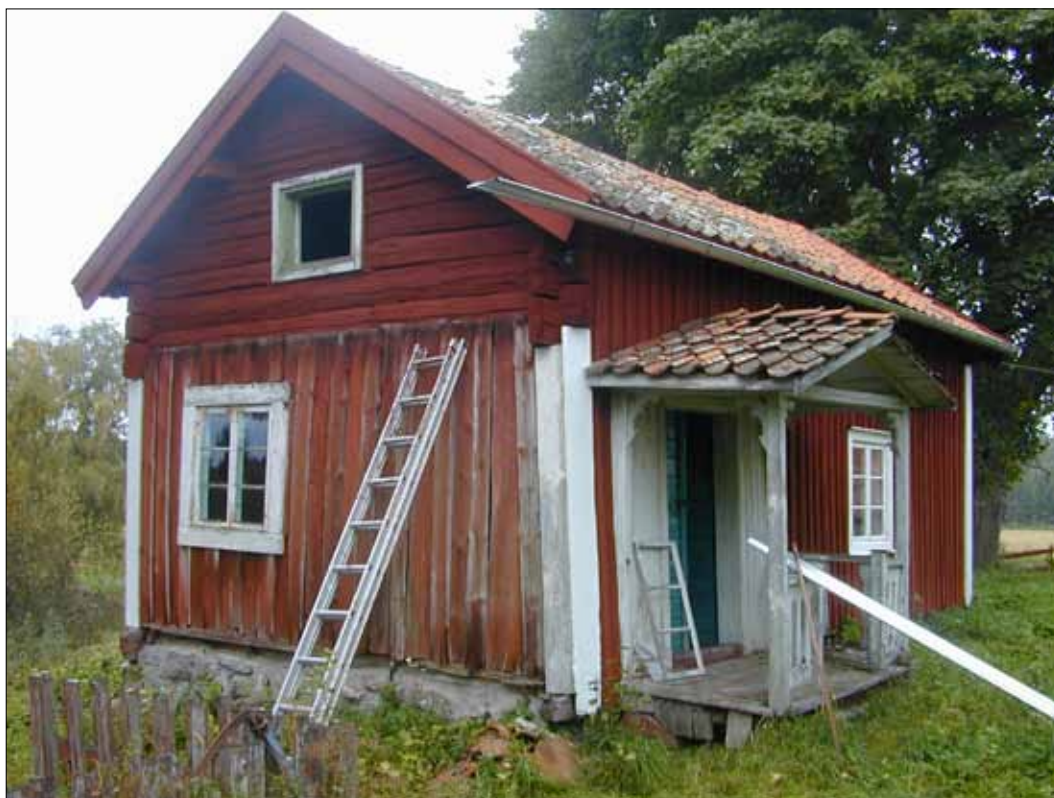
I samband med paneldemonteringen 2002 på enkelstugan upptäcktes att västra gaveln ursprungligen hade varit öppen mellan syllen och tre stockvarv under väggbandet. Hörnstolpar stöttade sannolikt konstruktionen. Bland annat avsaknaden av mossränna i underkanten på det understa av de övre stockvarven, tydde på att håltagningen var ursprunglig, dock okänt vilken funktion konstruktionen hade haft. Det borde röra sig om ett gavelsvalehus, d v s att västra gaveln tidigare varit utkragad och vilat på hörnstolpar. Byggnaden bör då ursprungligen ha haft en ekonomifunktion.

16 *Enkelstugan sedd från sydväst. Västra gaveln har tidigare varit utkragad och vilat på träpelare. Det synliga timrade gavelröset är alltså ursprungligt och panelen är uppsatt senare. Observera de ursprungliga syllstockarna som också syns, september 2003 (Slm D12-0291).*
