## Västerljungs kyrka

Västerljungs kyrka, Västerljungs socken, Trosa kommun, Strängnäs stift, Södermanlands län

Antikvarisk medverkan  
Markarbeten, invändiga åtgärder i sakristian och  
konvertering av värmesystemet

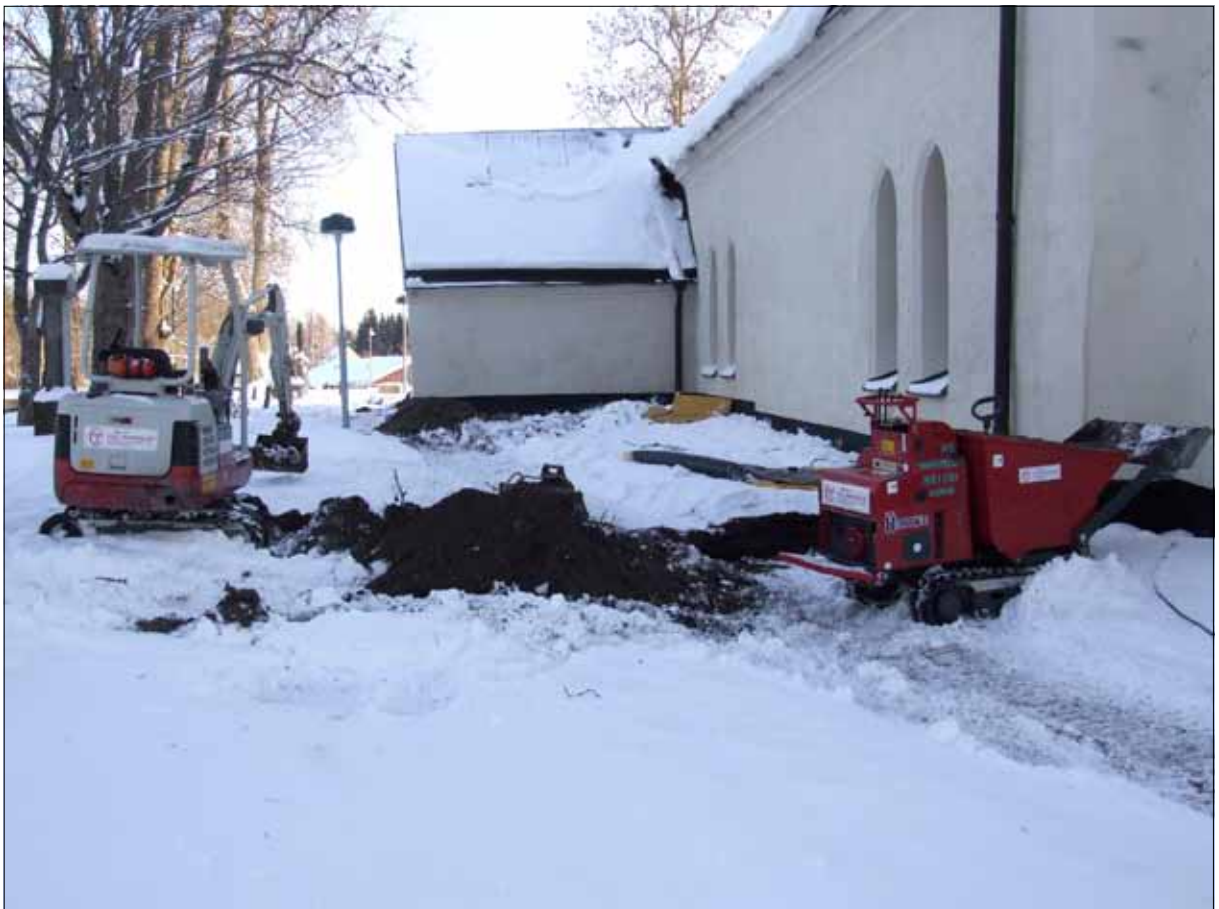
- 2     *Schaktningsarbetet utfördes i mitten av december 2010. Marken uppvärmdes med hjälp av elektriska värmemattor för att avlägsna den cirka 10 cm djupa tjälen på gräsyterna (Slm D12-0354).*

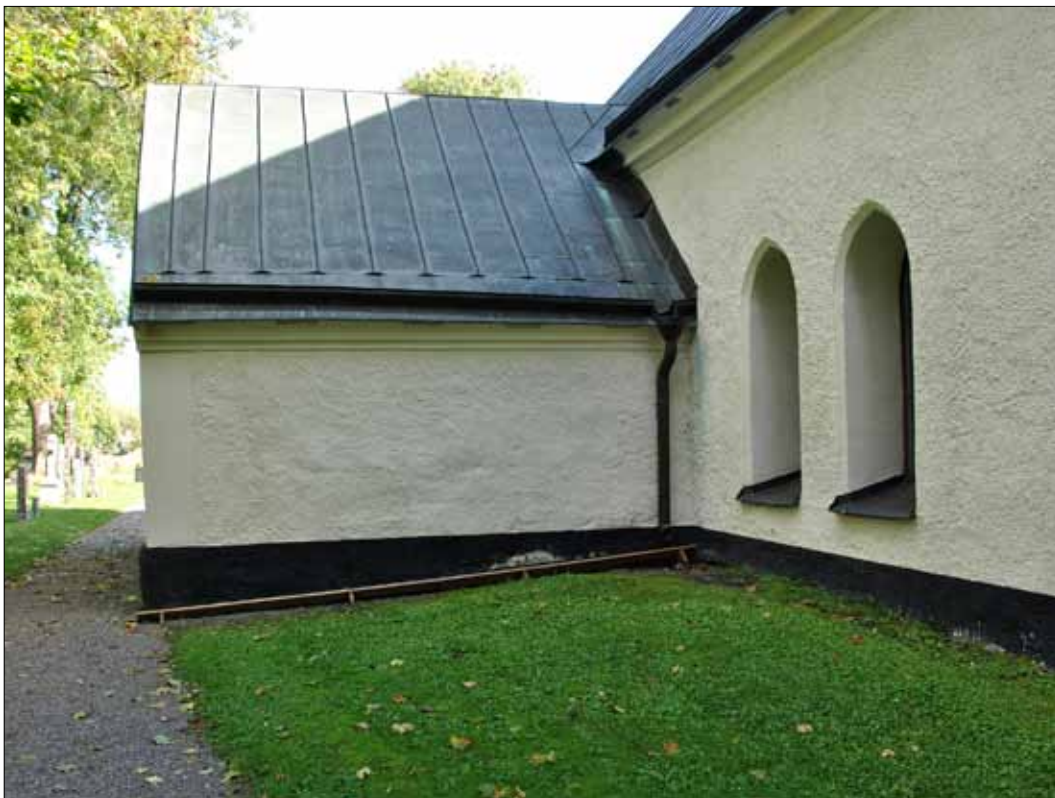
3 Hörnet mellan sakristians västra och långhusets norra fasader i samband med förbesiktningen i september 2010 (Slm D12-0355).

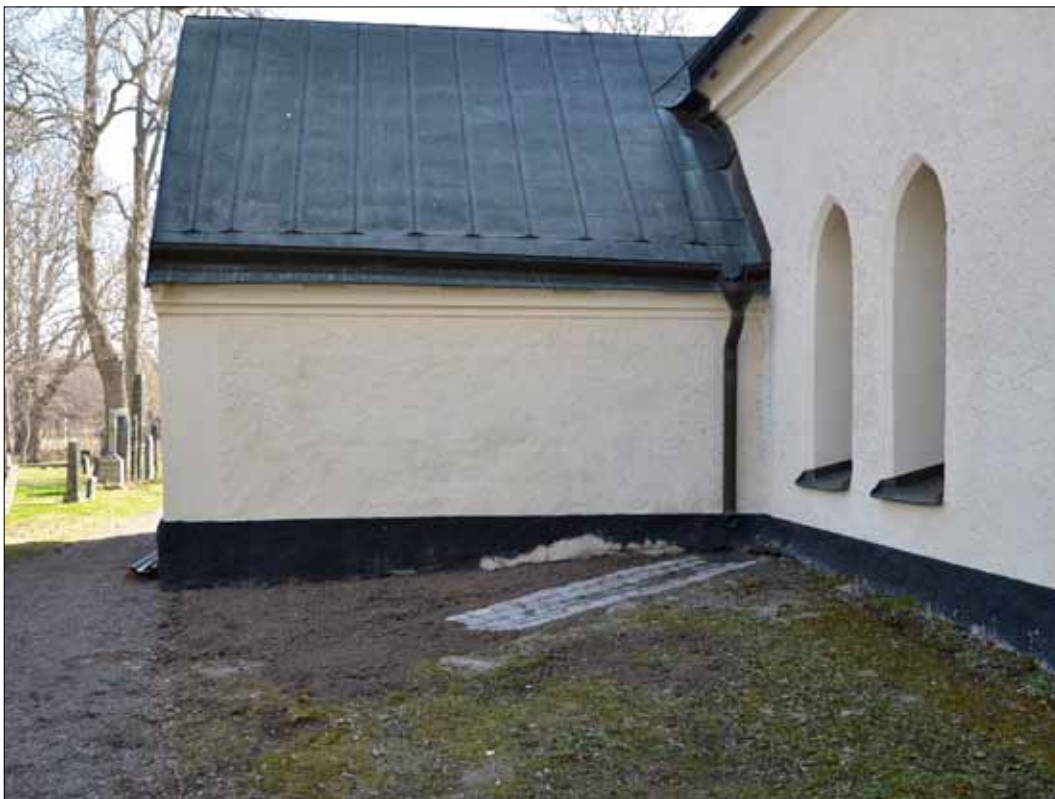
4 Hörnet mellan sakristians västra och långhusets norra fasader efter avslutade arbeten. Fotografiet är taget vid slutbesiktningen i april 2011 (Slm D12-0356).

För att avleda dagvattnet från stuprören anlades ränndalar i marknivå ut från stuprören på kyrkans norra sida. Där regnvattnet släpps från stuprören lades en utkaststen av betong. I botten av schakten lades fiberduk och ett lager stenmjöl. Ränn dalen utformades med storgatsten satta i ett lager torrbruk.

Utkastplattorna är utförda av betong istället för natursten som underlaget anger.

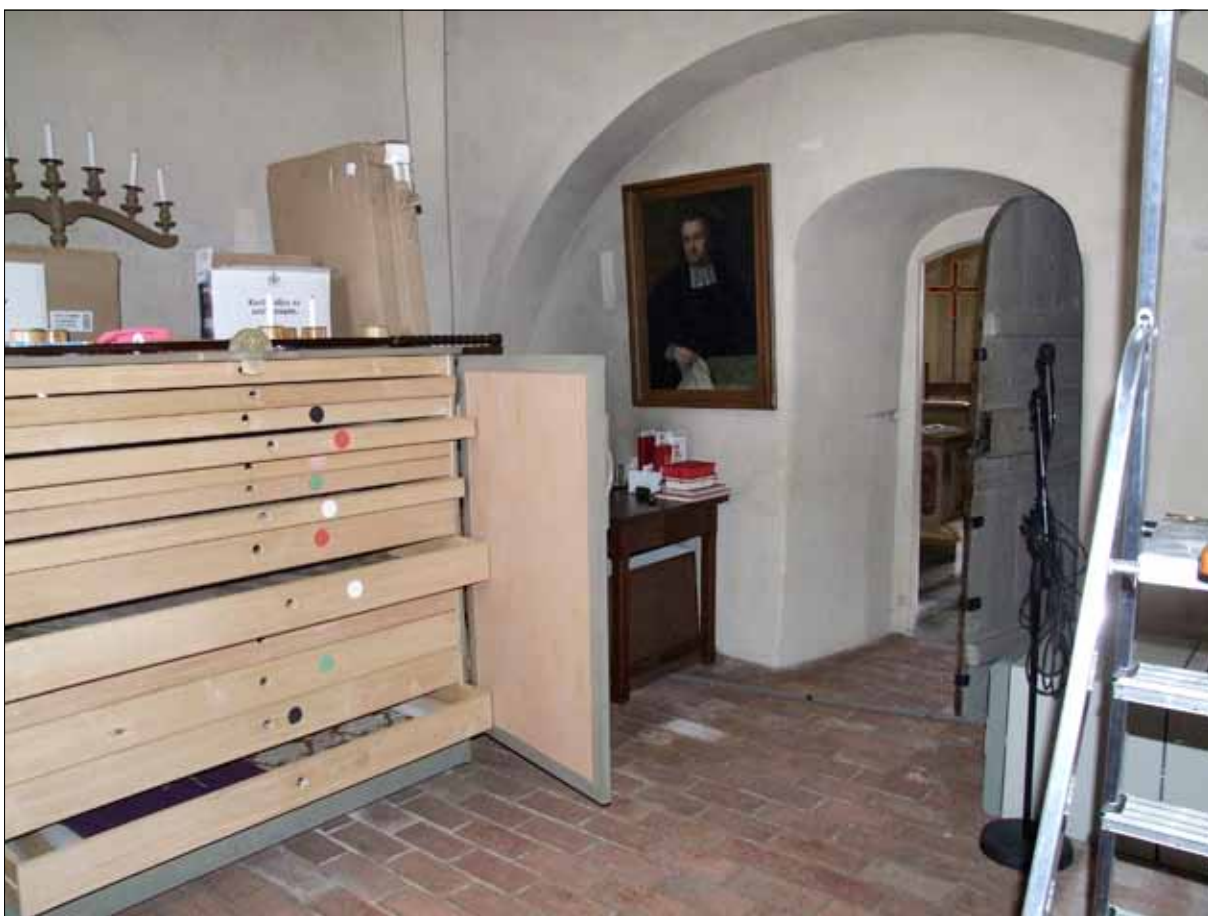
Före arbetena var putsen på väggar och valv kraftigt nedsmutsad med en riklig mögelförekomst. Omkring 30 % av ytorna uppvisade svarta prickar efter mögelangrepp. På ytorna förekom också en del sättningssprickor som var 1-3 mm breda.

8 Sakristian före påbörjad sanering och rengöring av väggar och valv. Foto Eva Wockatz, Sörmlands museum (Slm D12-0360).

Väggar och valv rengjordes och sanerades från mögel. Putsskador lagades och ytorna avfärgades med kalkfärg bruten i en svagt gul kulör, pigmenterad med grön umbra, sienna natur och guldockra. En ventilationsöppning togs upp i befintlig rökgång på sakristans norra vägg. För utförligare redovisning av metod och material se Närke Konservatorn AB:s konserveringsrapport, daterad den 10 mars 2011.

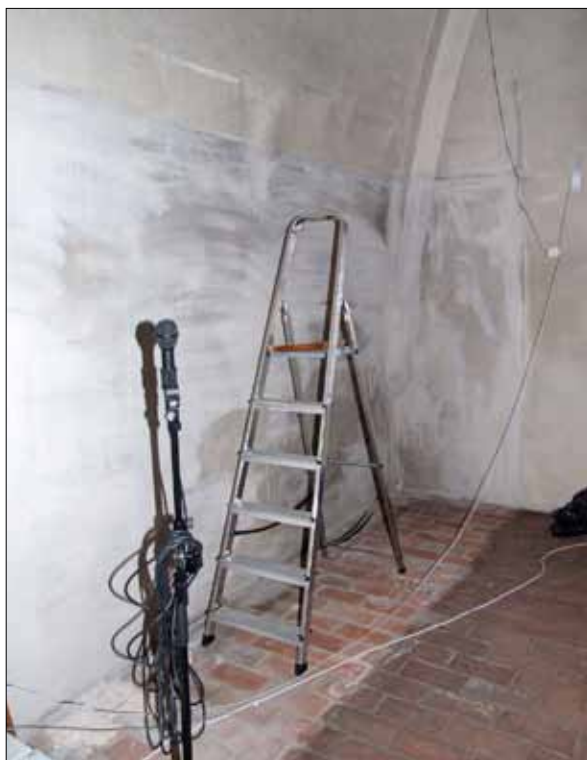
9 Sakristians nordvästra del efter rivning av det väggfasta förvaringsskåpet. Foto Eva Wockatz, Sörmlands museum (Slm D12-0361).

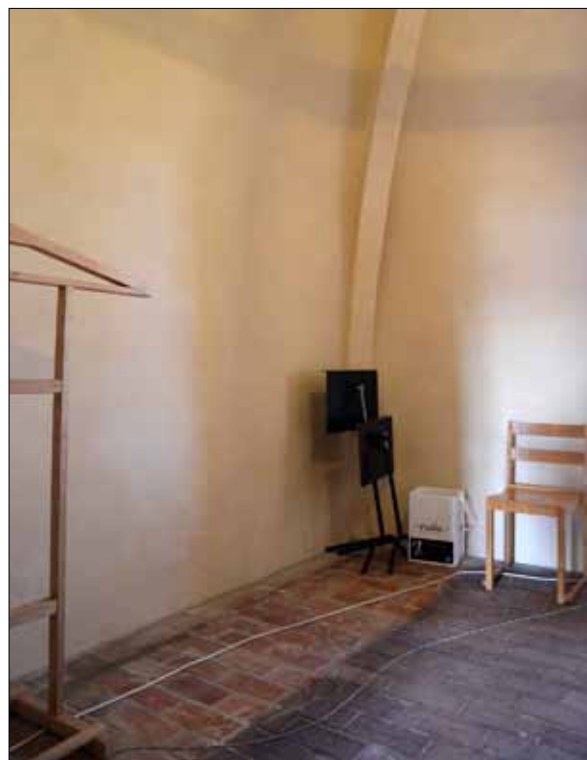
10 Det nordvästra hörnet efter avslutade rengörings- och putsarbeten (Slm D12-0362).

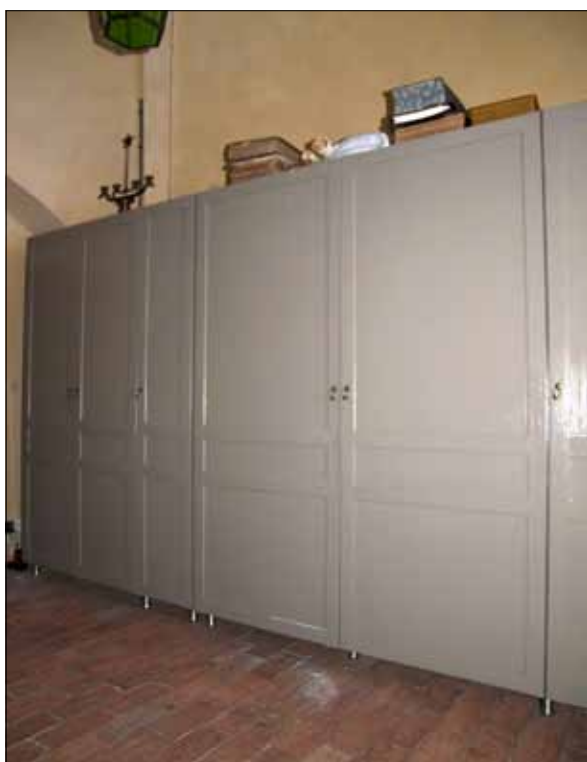
11 Skåpet vid den västra väggen är avsett för liggande och hängande förvaring av kyrkans textilier samt för allmän förvaring (Slm D12-0363).

De nya textilskåpen är placerade med distans från golv och väggar samt försedda ventilationsöppningar för att förbättra klimatet för textilierna.

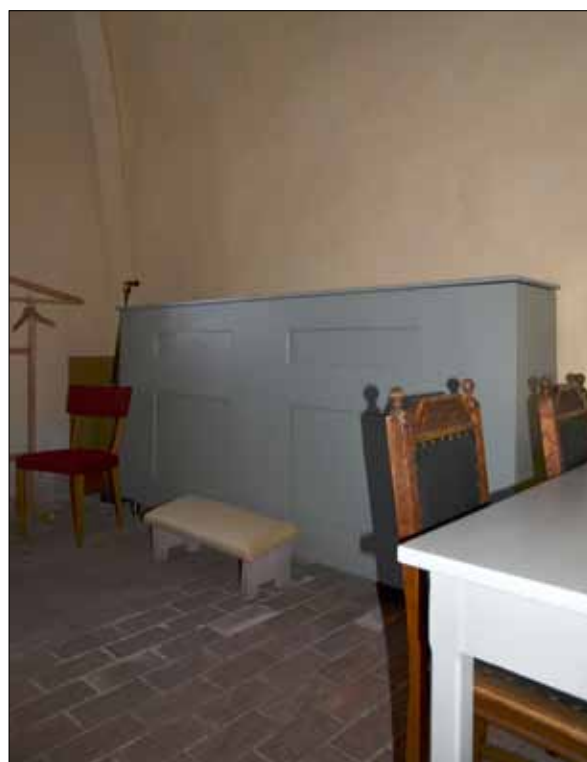
12 Vid den östra väggen har ett nytt skåp avsett för hängande förvaring av kyrkans antependier placerats (Slm D12-0364).

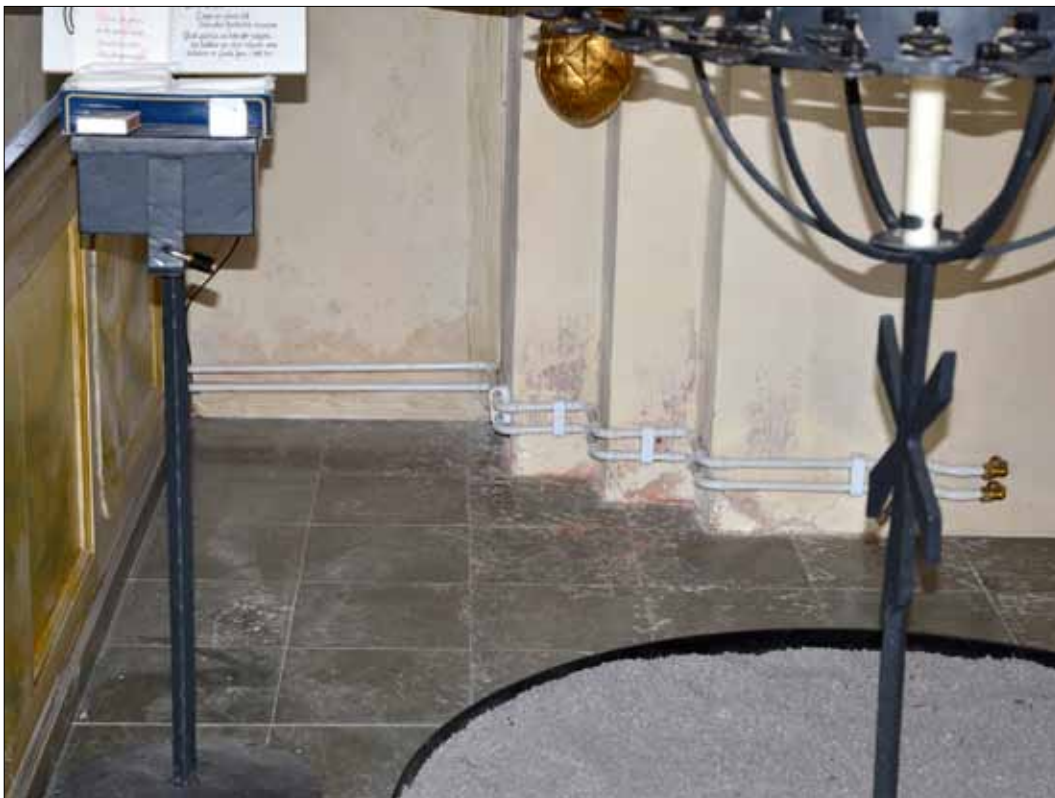
13 Rördragning för det vattenburna värmesystemet på långhusets norra ytermur mellan bänk-  
kvarteret och predikstolen (Slm D12-0365).

I kyrkorummet har rördragningarna i huvudsak utförts synligt längs med långhusets ytterväggar och under bänkarna. I koret lades rören i golvet från predikstolen in till sakristian. Den dolda rördragningen valdes för att undvika håltagning i kyrkans medeltida stomme. Ett litet antal kalkstensplattor och golvtegel lossades försiktigt och återlades efter slutförd installation.

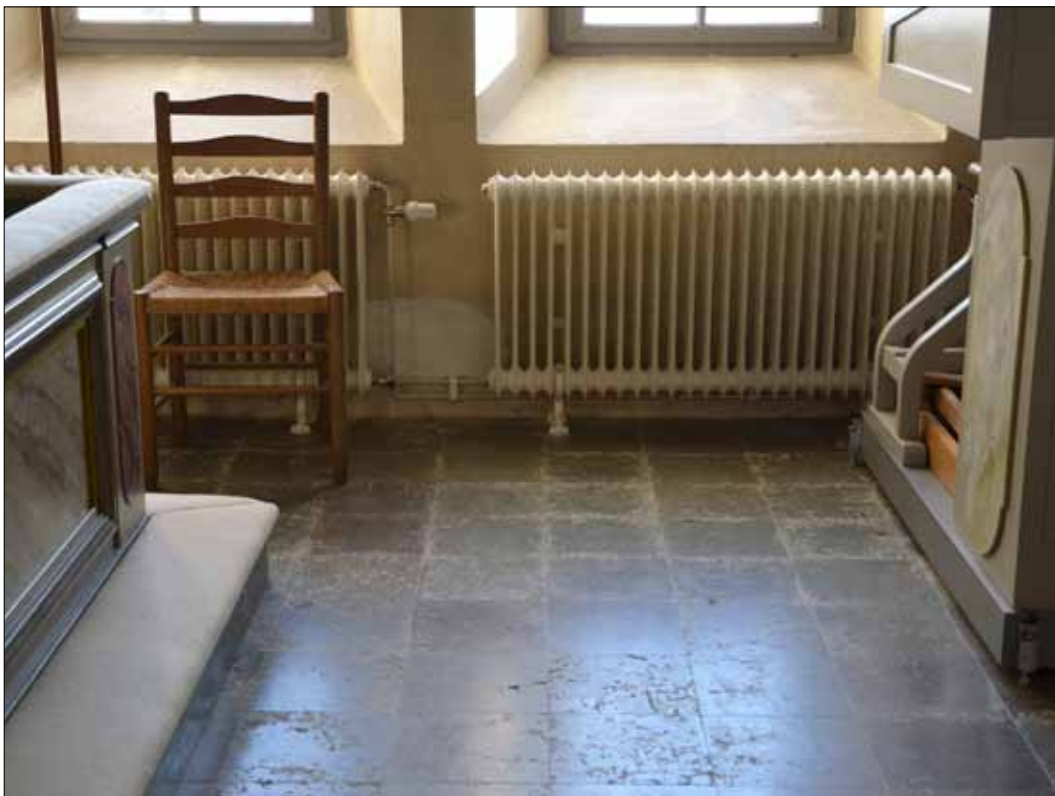
14 Sektionsradiatorerna i koret monterades inte på vägg utan ställdes på fötter som limmades  
fast i golvet (Slm D12-0366).

Befintliga elektriska radiatorer under bänkar och på väggar har ersatts med vattenburna radiatorer. I koret och på orgelläktaren placerades sektionradiatorerna på fötter för att undvika onödiga ingrepp i väggarna. På orgelläktaren skruvades radiatorerna fast i trägolvet medan de limmades fast i korets kalkstensgolv.

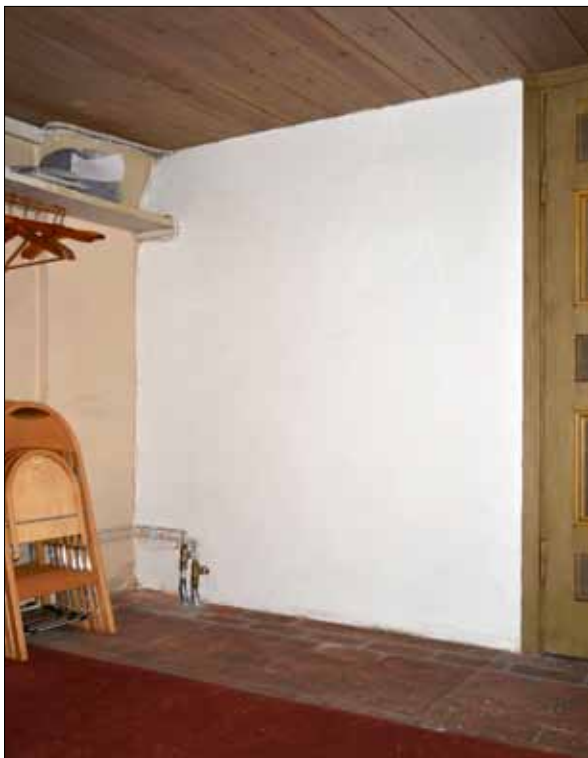
15 I tornets bottenvåning togs ett säkerhetsskåp bort i samband med konverteringen av värmesystemet (SIm D12-0367).

I tornets bottenvåning har ett stort och skrymmande säkerhetsskåp tagits bort. Skåpet har ersatts med ett nytt mindre säkerhetsskåp som har placerats i sakristian.

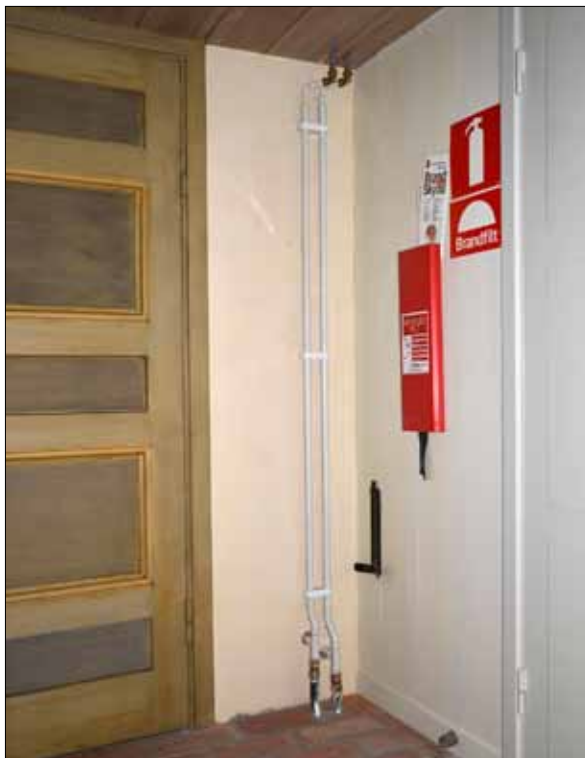
16 Synlig rördragning från tornets bottenvåning upp till orgelläktaren (SIm D12-0368).

Uppvärmningssystemets värmeväxlare placerades i ett befintligt städutrymme under trappan som leder från tornets bottenvåning upp till orgelläktaren. Från värmeväxlaren lades rören dolda i golv till röranslutningen till orgelläktaren samt framför dörröppningen in till kyrkorummet. Anslutningen till läktaren drogs synligt på den östra väggen mellan dörren till kyrkorummet och toalettutrymmet.

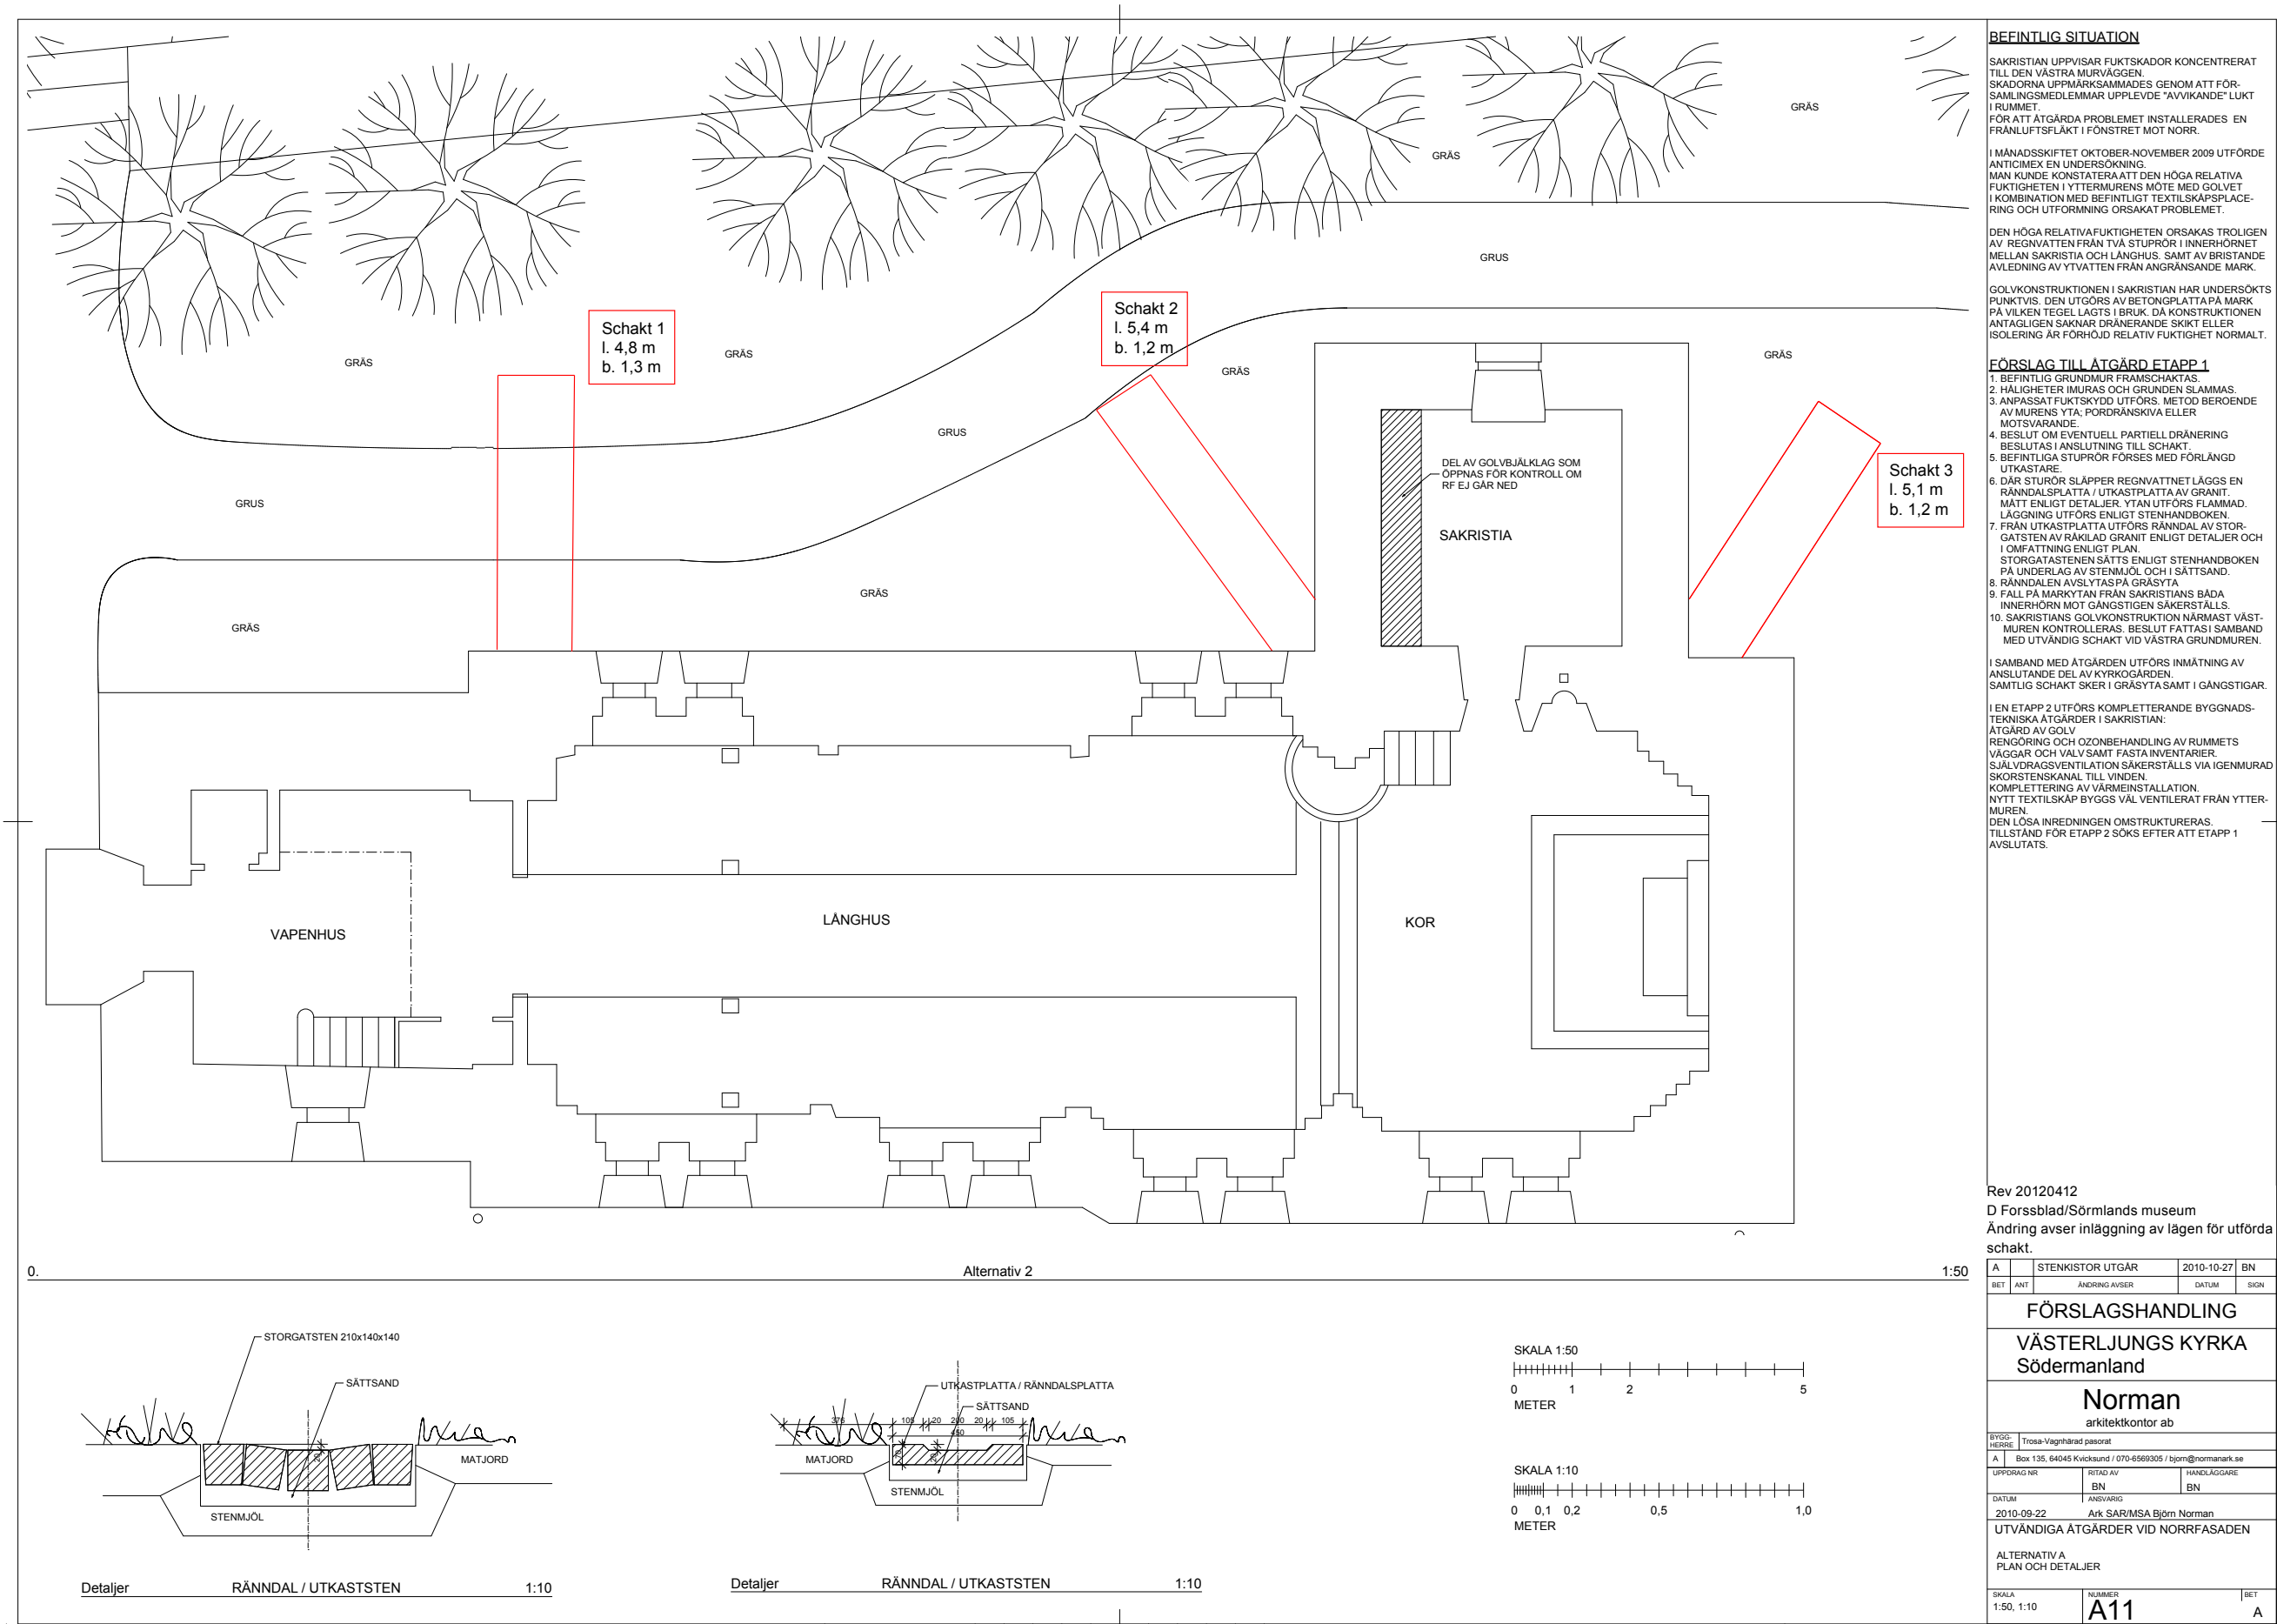
Sammanlagt tre schakt togs upp för att möjliggöra ovanstående anläggningsarbeten, se bilaga 1. Schakten var 4,8-5,4 x 1,2-1,3 meter stora i plan. Schaktdjupet var 0,25-0,35 meter. Det ringa schaktdjupet innebar att endast omrörda massor berördes av arbetet. I massorna iaktogs kalkbruksklumpar, tegelkross och en del gravlämningar (ben). Gravlämningarna togs om hand för återbegravning.
