Sankt Nicolai kyrka

Sankt Nikolaus 10, Nyköpings stad och kommun, Strängnäs stift, Södermanlands län

Antikvarisk medverkan
Markarbeten och invändiga åtgärder

Rapport 2013:01

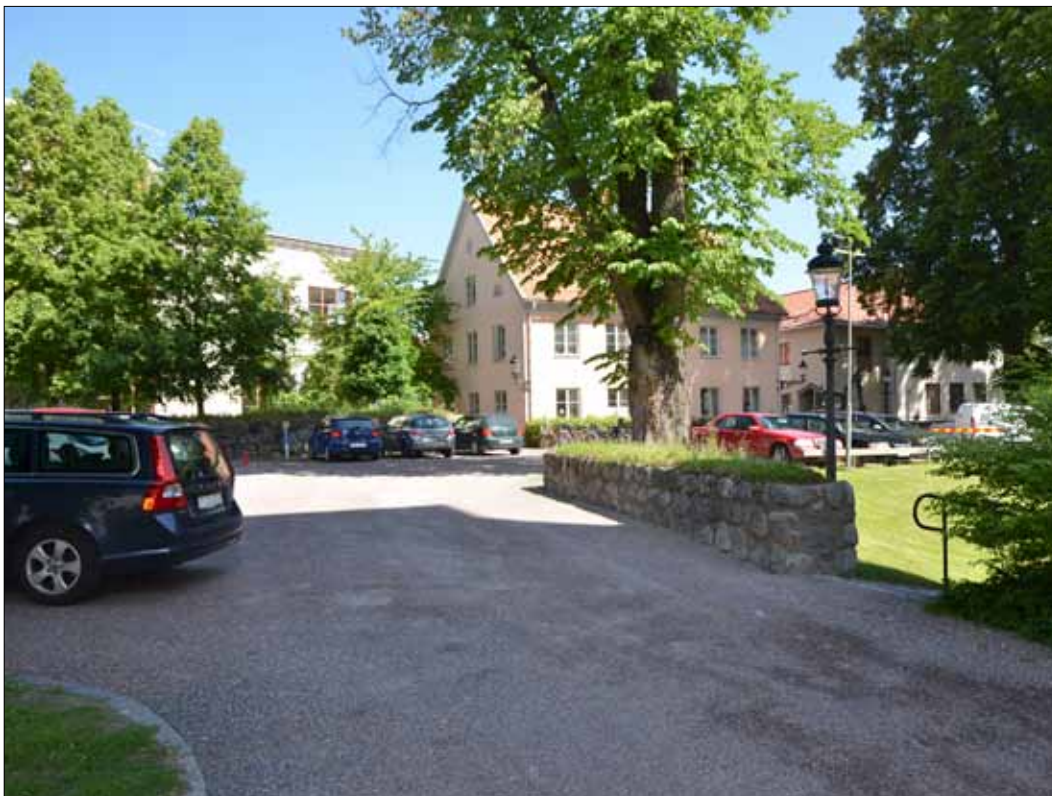
3 *Infarten till parkeringen norr om kyrkan var grusad innan arbetet påbörjades (Slm D13-0032).*

Befintlig markbeläggning av Ölandskalksten mellan sockenstugan och församlingshemmet samt i anslutande trappa och gången nedanför trappan demonterades. Underliggande yta schaktades ned ca 0,1 meter inför ny plattsättning. Anslutande grusade ytor vid parkering och infart till denna jämnades ut och schaktades ned till som mest 0,1 meters djup.

Infart och parkeringsytor asfalterades. Gång, trappa och yta mellan sockenstugan och församlingshemmet belades med röd Vångagranit (fig. 9-10).

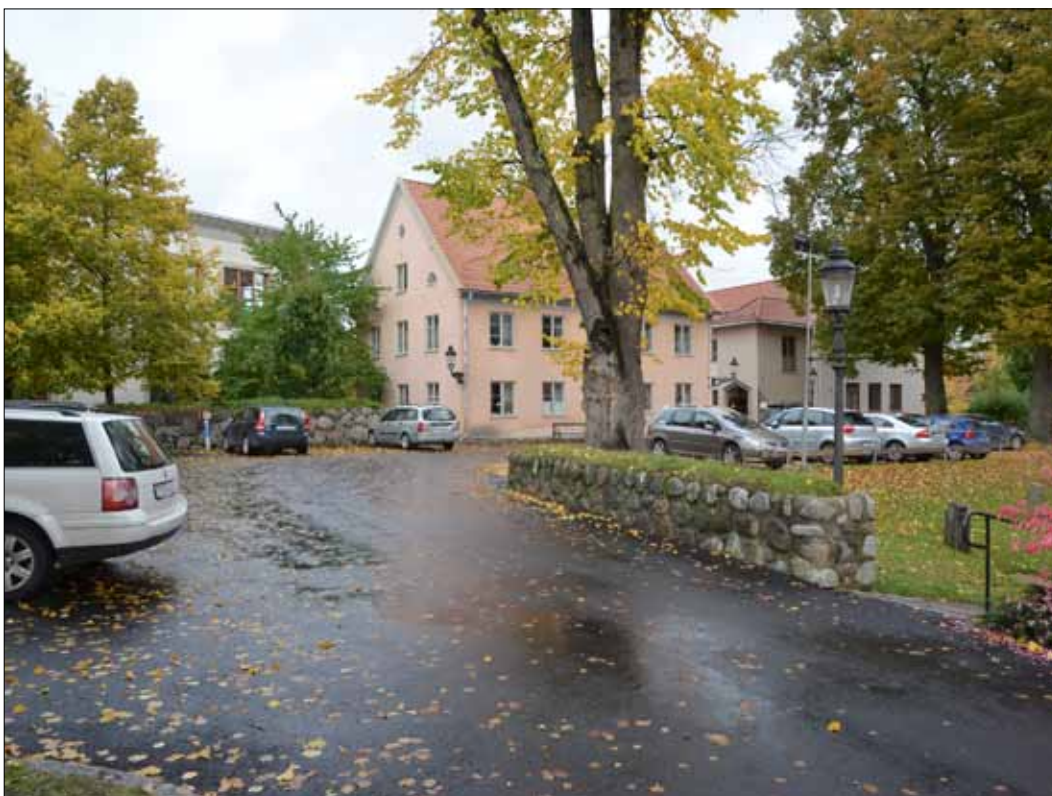
4 *Infarten efter avslutat arbete (Slm D13-0033).*

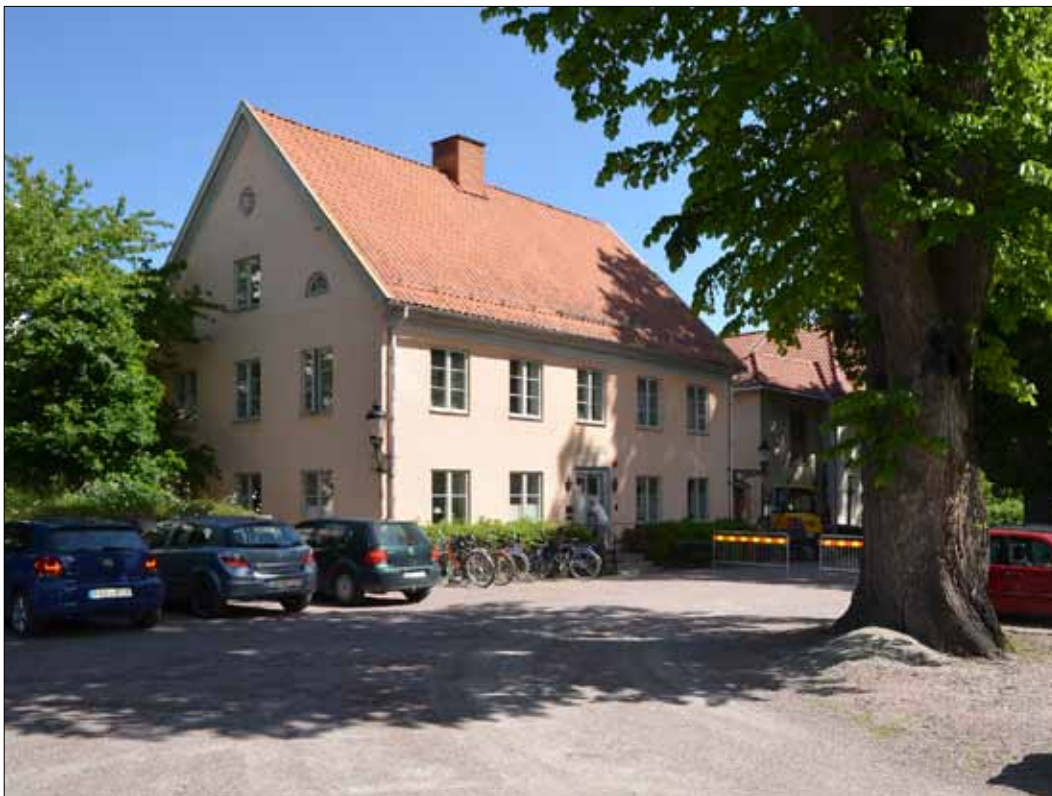
5 Den grusade parkeringsplatsen i samband med att arbetet påbörjades (Slm D13-0034).

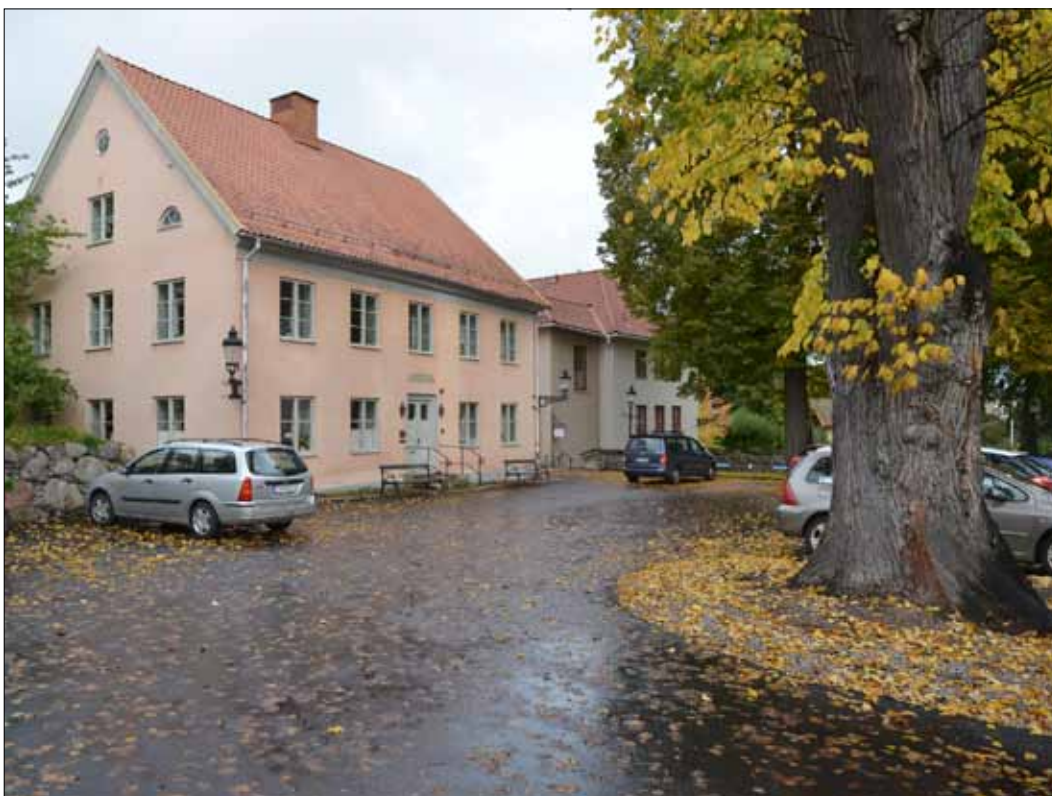
6 Parkeringsplatsen vid slutbesikningen (Slm D13-0035).

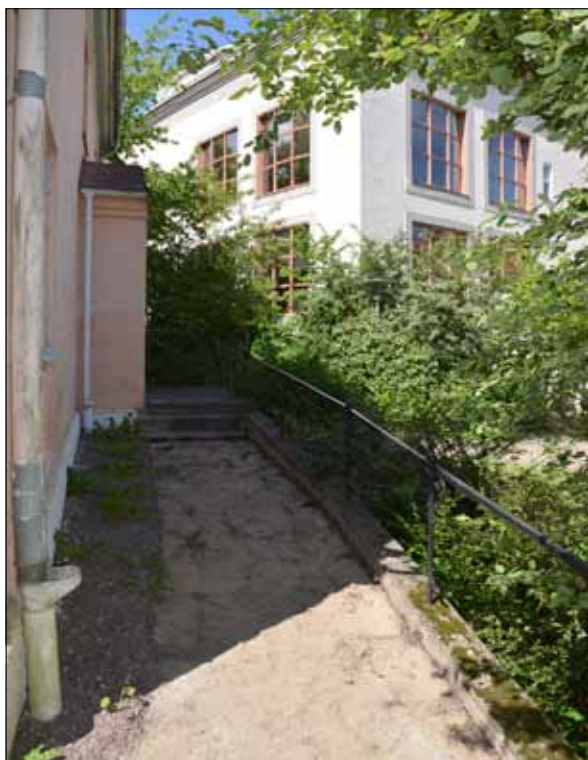
7 Den norra entrén till sockenstugan efter demontering av Ölandskalkstensbeläggningen (Slm D13-00336).

Även rampen till sockenstugans norra entré belades med Vångagranit. Mellan rampen och husets sockel lades kullersten. Muren i anslutning till rampen justerades och kompletterades med täcksten av granit i nivå med anslutande stenläggning (fig. 7-8).

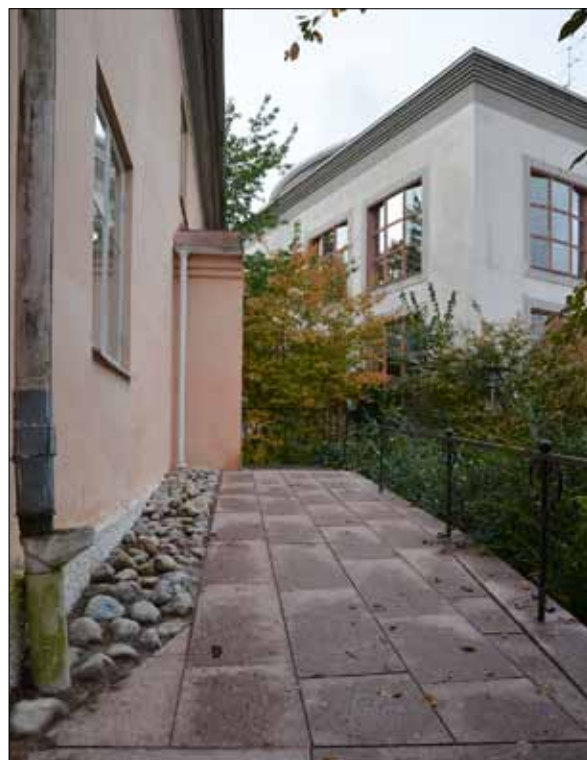
8 Entrén efter anpassning för funktionsnedsatta (Slm D13-0037).

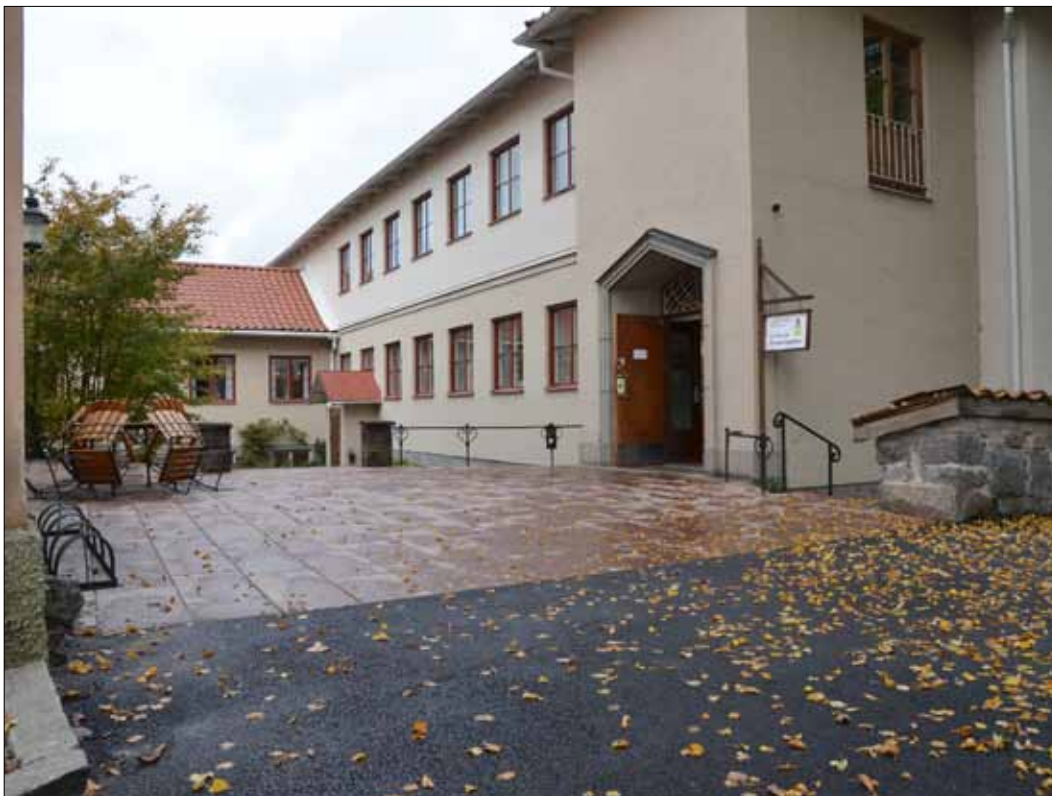
9 Ytan mellan sockenstugan och församlingshemmet vid slutbesiktningen (Slm D13-0038).

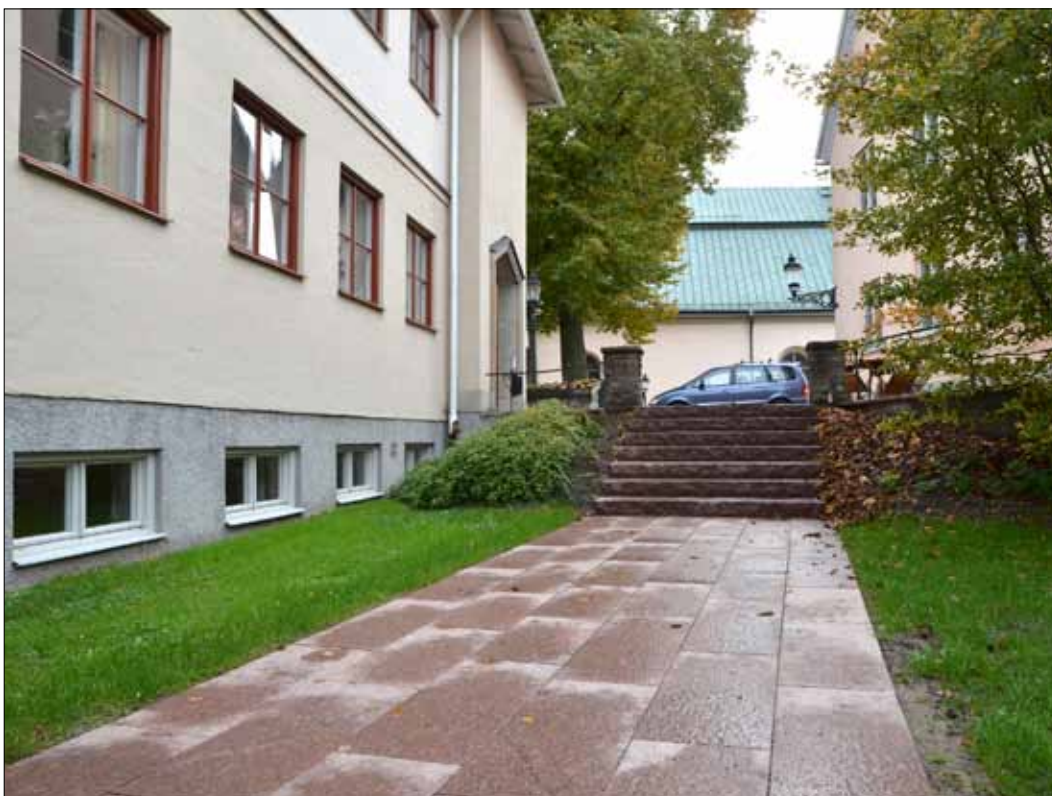
10 Gången mot trappan till parkeringsplatsen efter avslutade arbeten (Slm D13-0039).

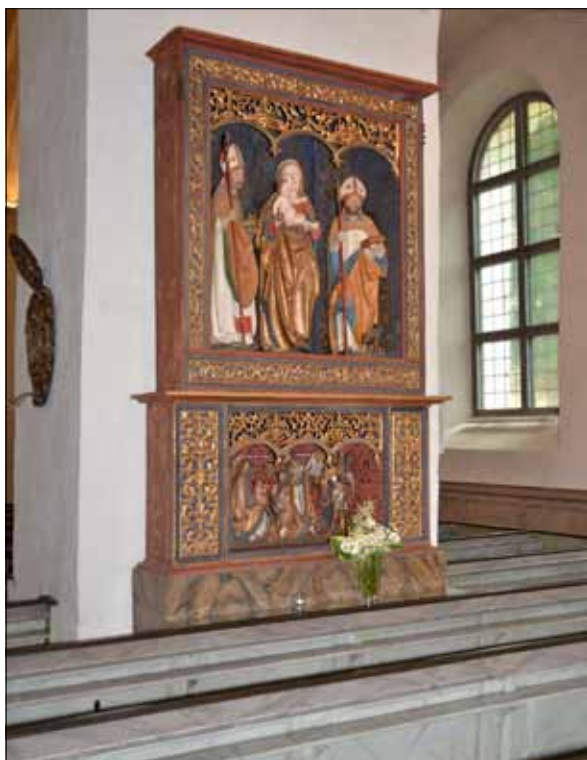
Ett ökat intresse för Mariagestalten innebar att allt fler människor sökte sig till Mariaskåpet för enskild andakt. En liten fristående Mariaskulptur var placerad på en mindre hylla framför skåpet. På denna hylla placerades även blommor och mindre ljus (fig. 11). Ljus i nära anslutning till Mariaskåpet innebar risk för nedsotning och även en viss brandrisk.

11 Platsen vid Mariaskåpet innan arbetet påbörjades (Slm D13-0040).

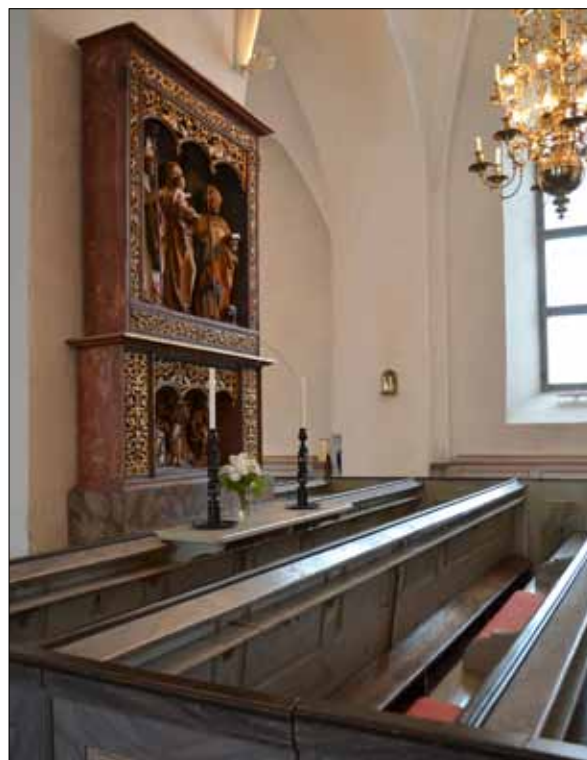
12 Andaktsplatsen och den tillskapade sittplatsen innan målningen utfördes (Slm D13-0041).

En cirka 0,4 meter djup träskiva monterades understödd av konsoler på baksidan av bänkryggen nedanför skåpet. Avsikten var att ljus och vaser skulle placeras med större avstånd från altarskåpet och att sittplatsen närmast skåpet inte skulle användas (fig. 12).

För att skapa en naturlig sittplats vid andaktsplatsen på ett lämpligare avstånd från altarskåpet gjordes istället en förändring av nästa bänkrad. Andaktsplatsens sittplats markerades genom att ett armstöd som var placerat mitt för skulpturen demonterades. Det demonterade armstödet flyttades omkring

0,8 meter åt söder i bänkraden. Ett nytt kompletterande armstöd tillverkades och monterades i bänkraden så att utrymmet mellan armstöden skapade en naturlig sittplats mitt för Mariaskåpet.

Nya snickerier kommer att målas med linoljefärg lika befintlig bänkinredning.

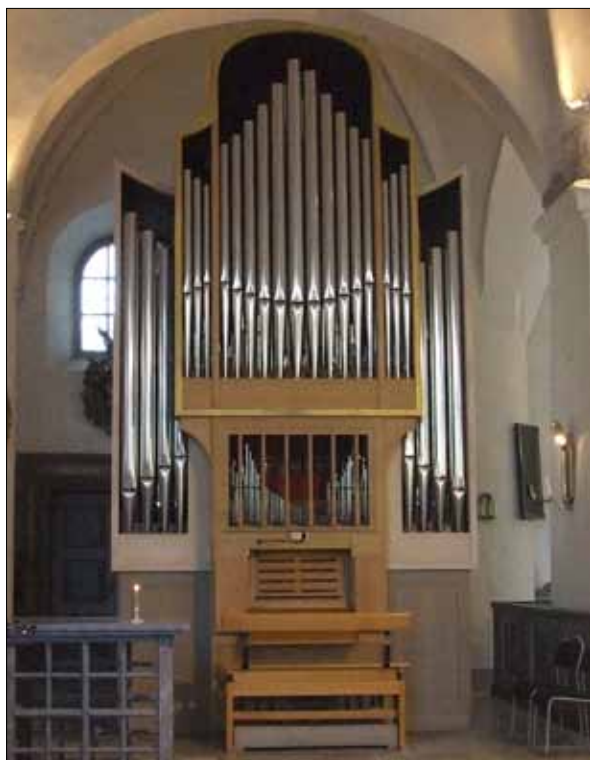
13 Orgeln i ursprunglig färgsättning. Foto: Eva Wockatz, Sörmlands museum (Slm D13-0042).

Orgelhuset var behandlat med matt laserande färg som visade träytornas struktur. Orgelhusets volym markerades genom olika kulörer på laseringen. Sockeln var laserad i grått. Sidopartierna var laserade i en ljus blågrå kulör till cirka 1,3 meter över golvet. Däröver var sidopartierna vitlaserade. Det högre, centrala partiet hade en ekimiterande ton. Ett smalt ramverk på fasaden var målat med guldfärg. Spelbord och sittbänk, utförda av ek, var lackerade (fig. 13).

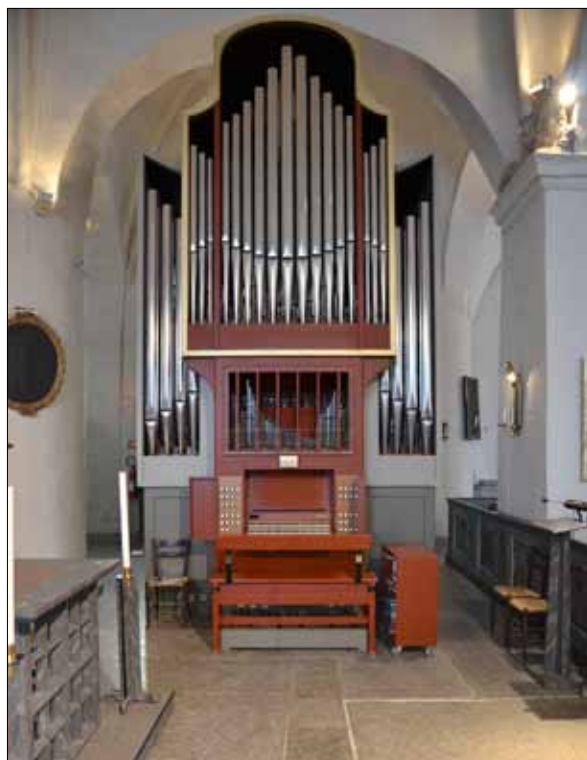
14 Orgeln vid slutbesiktningen (Slm D13-0043).

Målsättningen med den nya färgsättning var att orgeln bättre skulle samverka med kyrkans övriga träinredning som huvudsakligen är målad i mörkt grå och blågröna kulörer.

Sockeln och sidopartiernas tidigare ljus blågrå partier målades med linoljefärg pigmenterad med ren grön umbra. Orgelhusets övre partier målades i en ljusare kulör med linoljefärg pigmenterad med grön umbra, brutet med vitt. Ekpartierna målades med linoljefärg pigmenterad med engelskt rött. Linoljefärg var av fabrikat Engvall o Claesson. Ramverket på det centrala partiet målades som tidigare med guldfärg (fig. 14 & 17).

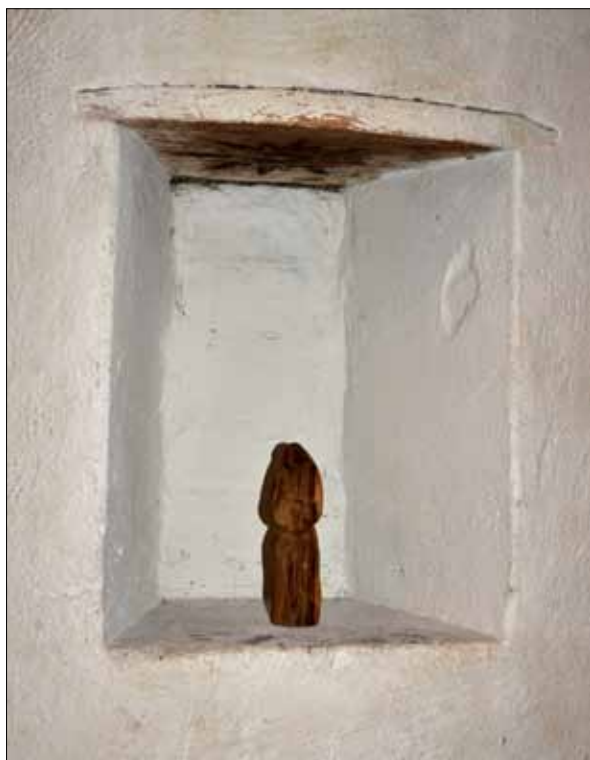
15 Nischen vid trappan till koret innan säkerhetsanordningen monterades. Skulpturen på bilden är inte den medeltida skulpturen (Slm D13-0044).

Skulpturen föreställande Anna Själv tredje är gjuten i mässing och är tillverkad under medeltiden. Skulpturen var tidigare löst placerad i nischen. För några år sedan tog en person med sig skulpturen hem, men återbördade den till kyrkan efter några dagar.

Säkerhetsanordningen består av en metallplatta med två stående rundjärn. Den ihåliga skulpturen är träd över de stående järnen. På skulpturens ryggsida sitter ett plattjärn som har bockats över huvudet för att förhindra att skulpturen kan lyftas. Säkerhetsanordningen är monterad med en furuplatta som underlag för skulpturen (fig. 15-16).

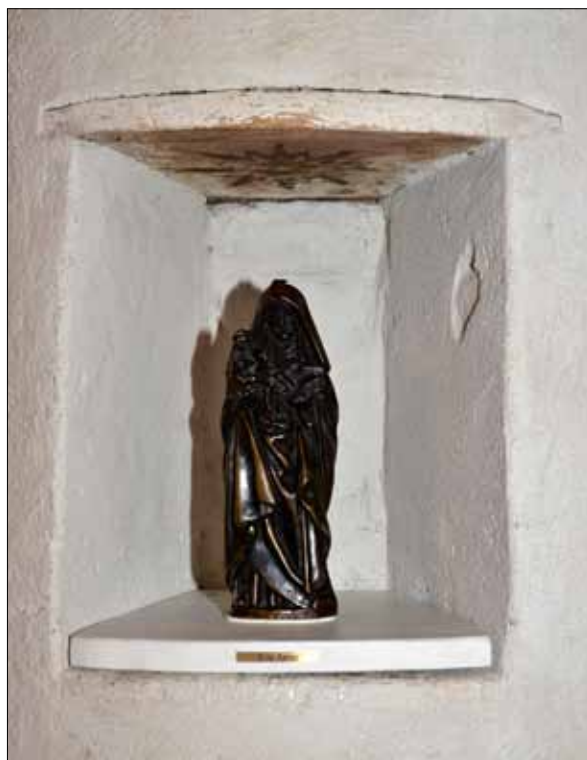
16 Nisch med den säkrade skulpturen efter avslutade arbeten (Slm D13-0045).

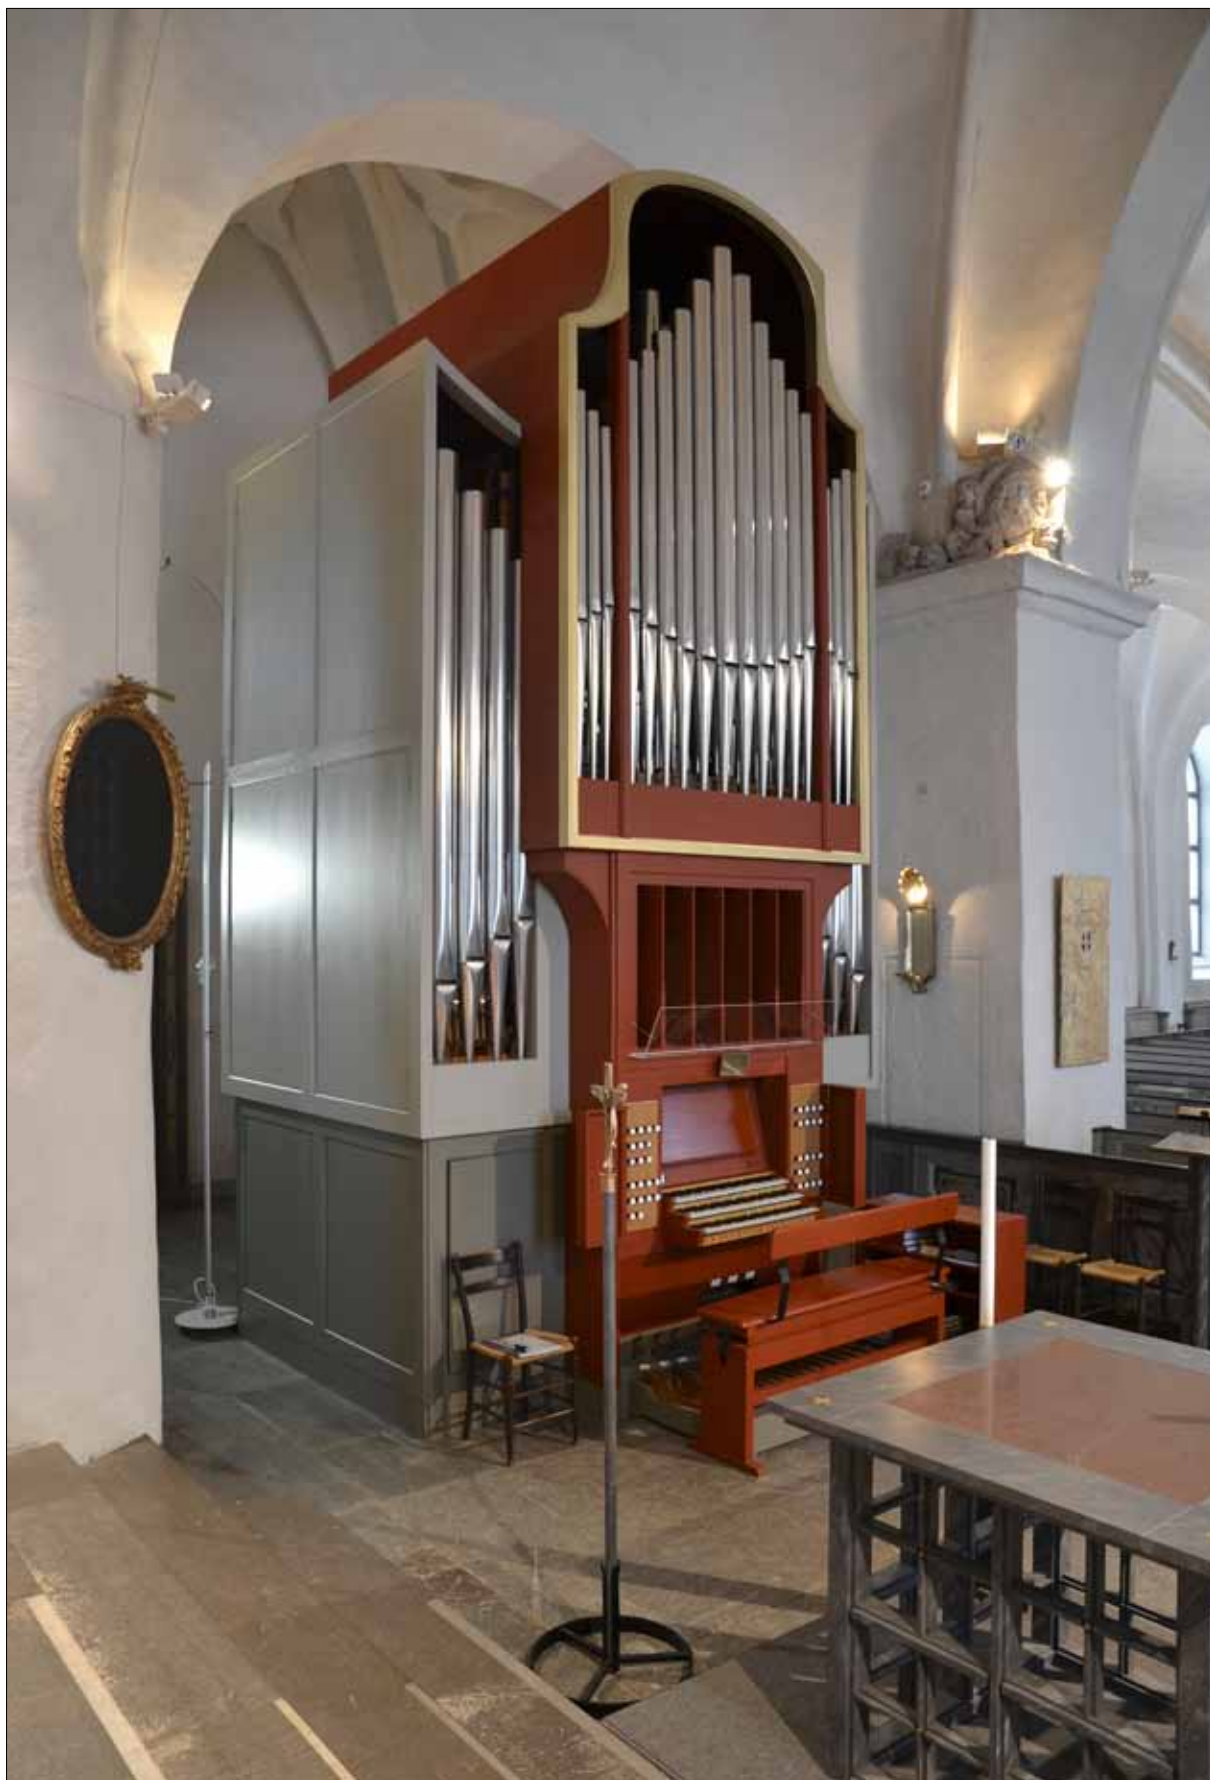
17 Orgeln sedd från koret (Slm D13-0046).
