Alla Helgona kyrka

Alla Helgona socken, Nyköpings kommun
Södermanlands län

Antikvarisk kontroll vid inre och yttre renovering
Rapport 2006:1

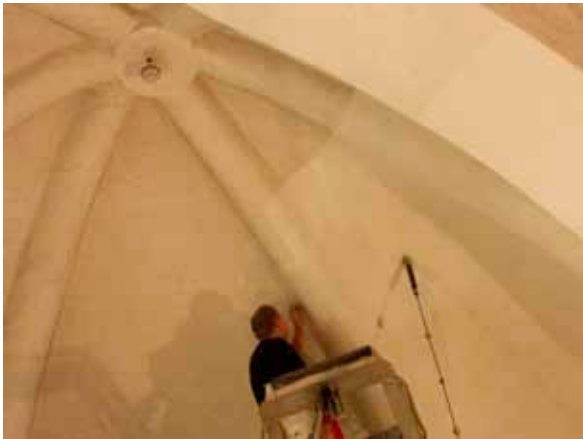
Murare Benny Karlsson arbetar från skylift i koret med putsrengöring. Stor skillnad syns mellan rent och smutsigt fält.

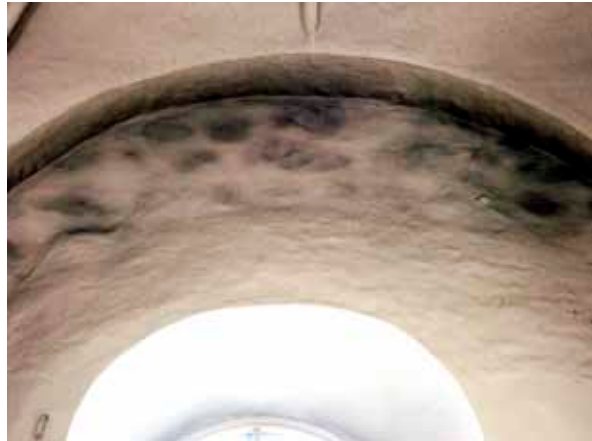
Väggpartierna ovanför fönstren var hårt nedsmutsade.

Wishab använts, vilket ger en god effekt på nersmutsade, sotiga kalkputsytor. Det blir rent men ytorna slits inte ner.

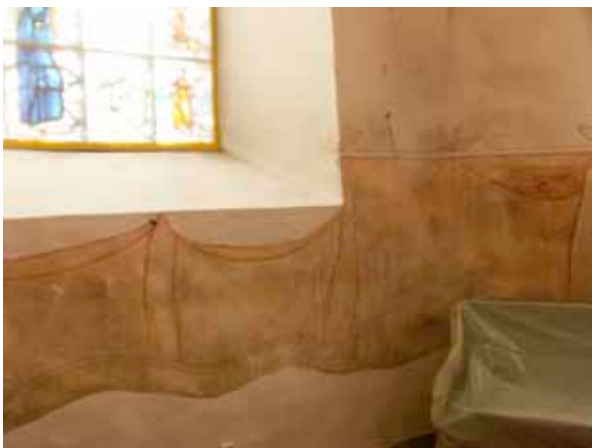
I koret löper en drapering som också var smutsig.

Dekorationsmålade putsade partier i form av draperier i koret i öster har specialbehandlats av målerikonserverator. En liten färgtrappa har på begäran av museet lämnats som information om underliggande lager. Där framgår att ett blått färgskikt ligger på den understa gråvita kalkputsen. Ovanpå den blå kulören finns ett vitt kalkfärgsskikt och ytterst nuvarande vita kalk/kalklimfärg. Det hängande krucifixet i mittgången gavs efter konservering en ny, lägre och mera vertikal hängning.

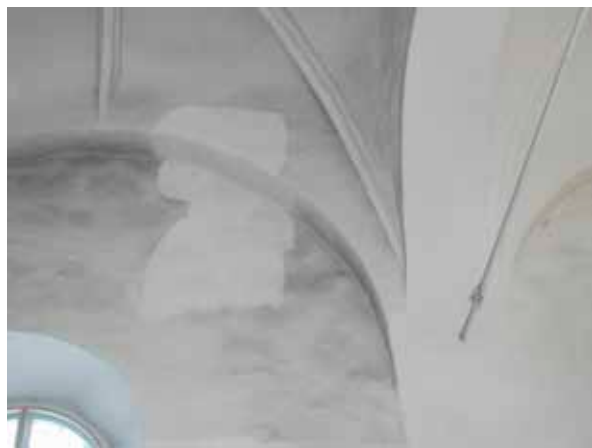
Skillnad syns mellan rengjort och smutsigt parti.

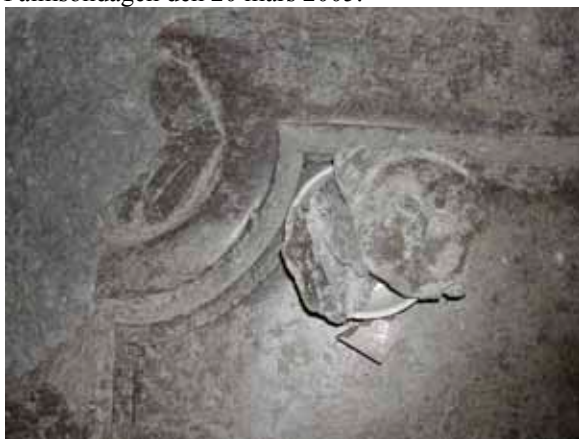
Stenkonsivering av gravhällar lagda på korens golv innebar t ex att fästa tillbaka ett ansikte på en sten.

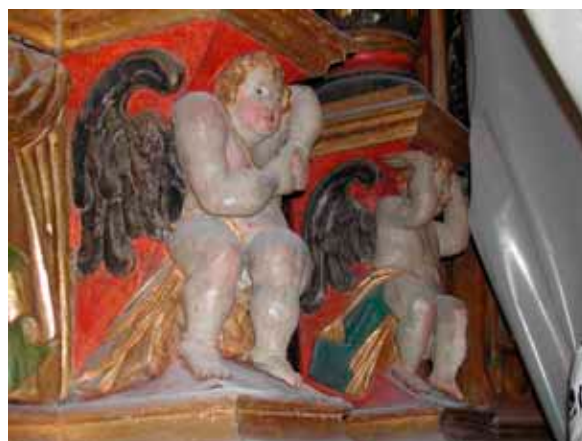
Altaruppsatsen var dammig och smutsig.

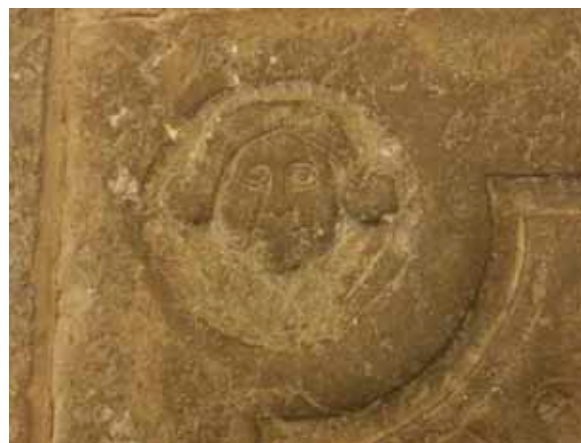
Ansiktet på gravhällen har fästs tillbaka av stenkonservator.

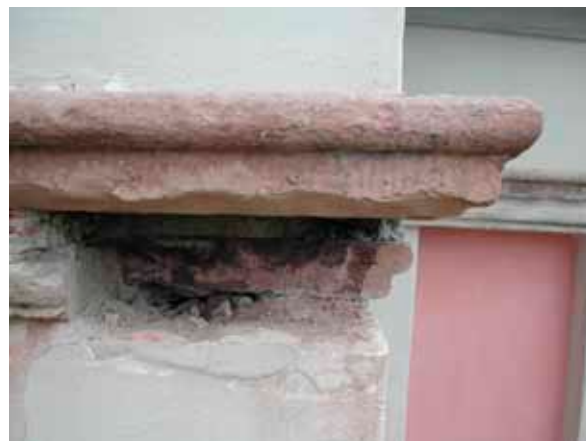
Kalkstenslisterna, en övre och en undre horisontal list på gravkoret på den södra sidan av kyrkan, var hårt eroderade och skadade av väder och vind. Flisor av materialet var lösa i vissa avsnitt och mycket material var bortnött. Stenkonserverator tillkallades.

På den övre listan var ett av hörnen kraftigt eroderat. Här syns lågerhuggning/refflor i stenen och profilerna. Sammanlagt lagades fyra hörn.

Gemensamt beslut togs att så få delar som möjligt skulle bytas ut mot helt ny sten, eftersom vi inte kunde veta hur ursprunglig profil sett ut eller tjocklek på varje list. Resten av listerna skulle konserveras med strävan att hejda skadeprocessen men utan ambition att ge listerna perfekta profiler. Museet framhöll vikten av att samverkan mellan nytt och gammalt material måste uppnås. Stenhuggare fick i uppdrag att ta fram de hörn och listdelar som skulle ersättas, se bilaga.

Vid leverans av delarna visade det sig att de var maskinsågade och polerade samt hade en rå yta på det horisontella planet. Den gamla listan har huggna räfflor vertikalt nedanför rund profil. De nya delarna monterades genom borthuggning/sågning av de gamla (340 år) delarna in till visst djup och inmurning med kalkbruk av de nya. Gammal felaktig fogmassa togs bort och ersattes med kalkbruk.

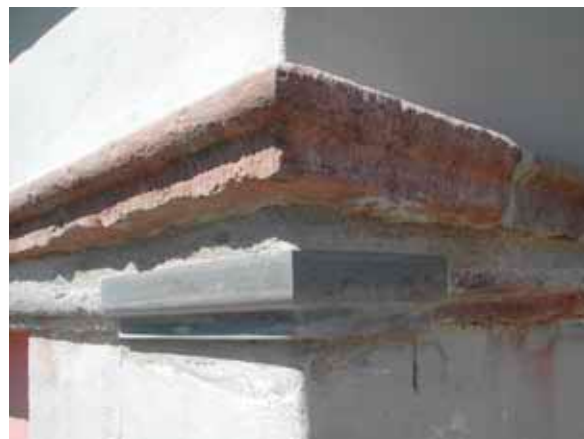
Det blev en påtaglig skillnad mellan gammalt och nytt. Museet räknade med att ytan skulle visa något inslag av hantverksteknik i stil med den gamla lågerhuggningen.

Vårt beslut att måla listerna togs bl a för att skydda övriga skadade lister och för att de har varit målade under någon period. Kopparbleck målades också. Målningen mildrar den stora skillnaden mellan gamla och nya listdelar. PM samt åtgärdsförslag för kalkstenslisterna på gravkoret biläggs.

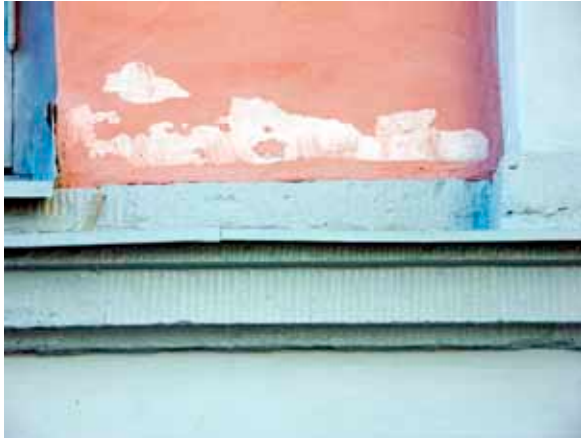
På den östra sidan av Ångakoret har det nya färgskiktet med kalklimfärg från 2005 börjat flaga i januari 2006.

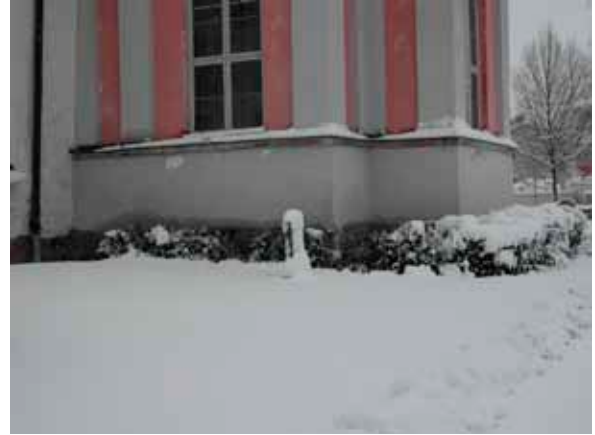
Snö och fukt samlas på den vinkelräta listen mot sockeln på gravkoret. Foto vintern 2004/2005.

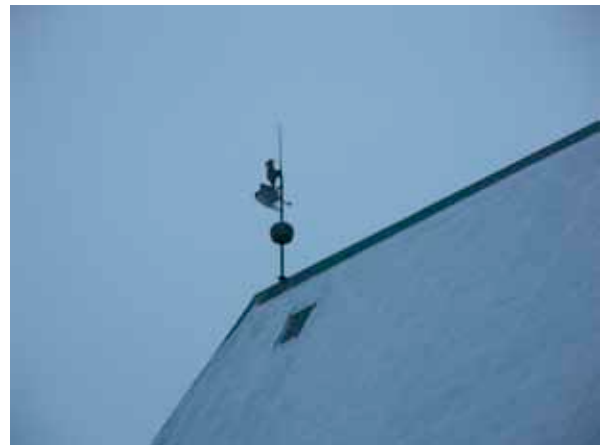
Kyrktuppen i öster hade en spricka i kopparplåten redan i november 2005. Den 19 januari 2006 upptäckte museet att sprickan hade öppnat sig och den övre delen höll på att ramla ner. Ett par veckor senare vek huvudet ner sig under pågående fotografering. Tuppen togs ner från mobilkran och det visade sig att kullagret på fäststängan hade rostat fast så att tuppen inte kunde rotera efter vinden.

Kyrktuppen på den östra taknocken har spruckit.

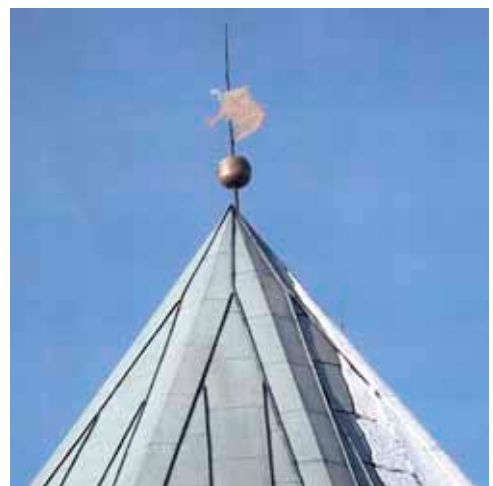
Under pågående fotografering vek huvuddelen ner sig. Klotet syns under tuppen. Foto Anki Lütz.

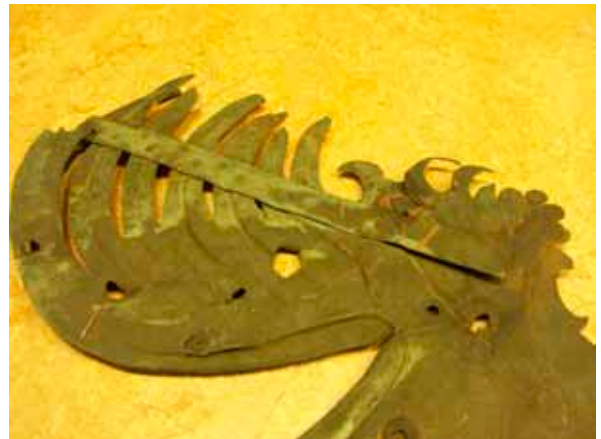
Detalj av den formade plåten. Hålen i plåten ser onekligen ut som skotthål. Måtten på kvarvarande del av tuppen är 0,55 m bred och 0,50 hög.

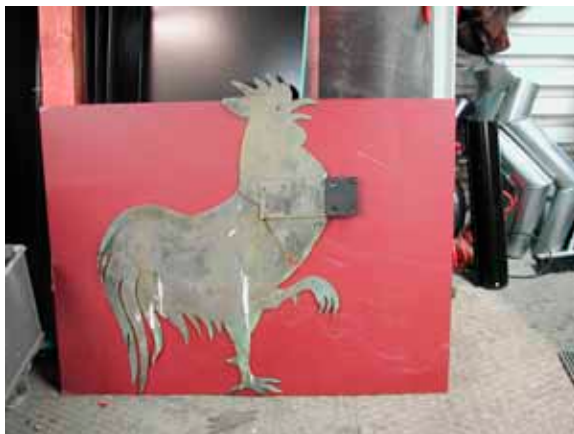
1947 års tupp med måtten 0,89 m hög och 0,75 bred. Sprickan syns under fästplåtarna till stängen.

Plåtslagare Kjell Rydberg är klar med den nya kyrktuppen, avritad av den föregående. Tuppen har på begäran av museet fått firmanamnet Nicopia och året 2006 påstämplat.
