Arkeologisk förundersökning

Klahammar

Skadeinventering & återställning av fornlämningarna Överselö 177:1, 178:1, 193:1 & del av 303, Klahammar 1:1, Överselö socken, Strängnäs kommun, Södermanlands län.

Arkeologiska meddelanden 2012:03

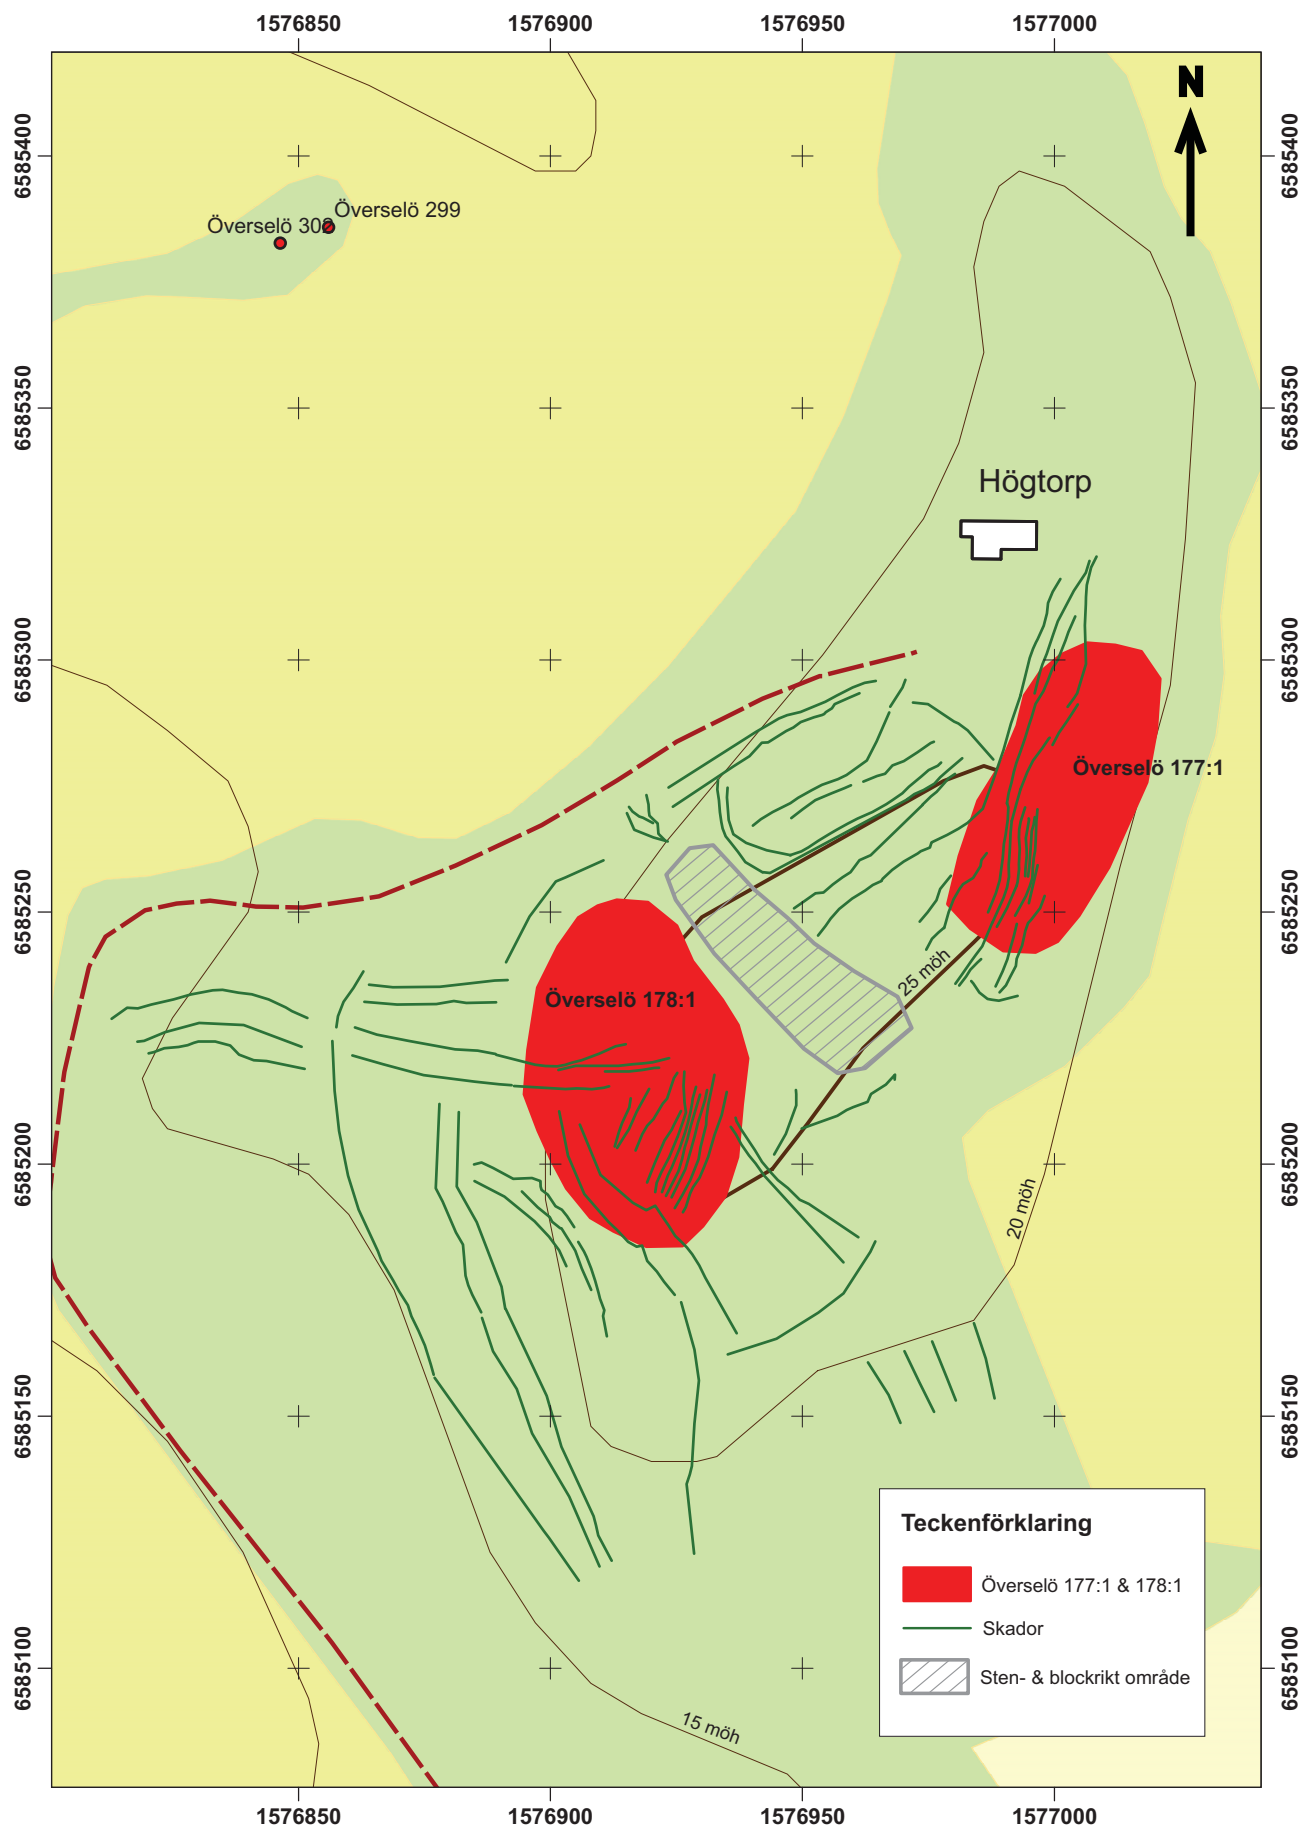
Figur 6. Utdrag ur digitala Fastighetskartan (GSD) med Överselö 177:1 & 178:1 och markskador utmarkerade. Skala 1:1500.

Skadorna efter markberedningen är i huvudsak belägna inom den västra delen av fornlämningen och på den plattåliknande plana ytan sydväst om gravfältet, samt i den flacka slänten ned mot vägen i väst- sydväst. Sydväst om gravfältet upphör skadorna vid det stråk av naturligt blockig terräng som skiljer Överselö 177:1 från Överselö 178:1. Inom den östra delen av fornlämningen samt i slänten ned mot åkermarken kunde inga skador konstateras (se figur 6 & bilaga 1).

Skadorna koncentrerade sig i huvudsak till den södra delen av gravfältet samt till de plana och flacka partierna väster, sydväst och söder om fornlämningen. Inom den norra delen av gravfältet noterades inga skador, vilket beror på att området utgörs av berg i dagen. Likaså har markberedaren undvikit de stråk av stenig och blockig terräng som skiljer Överselö 178:1 från Överselö 177:1 (se figur 6 & bilaga 4).

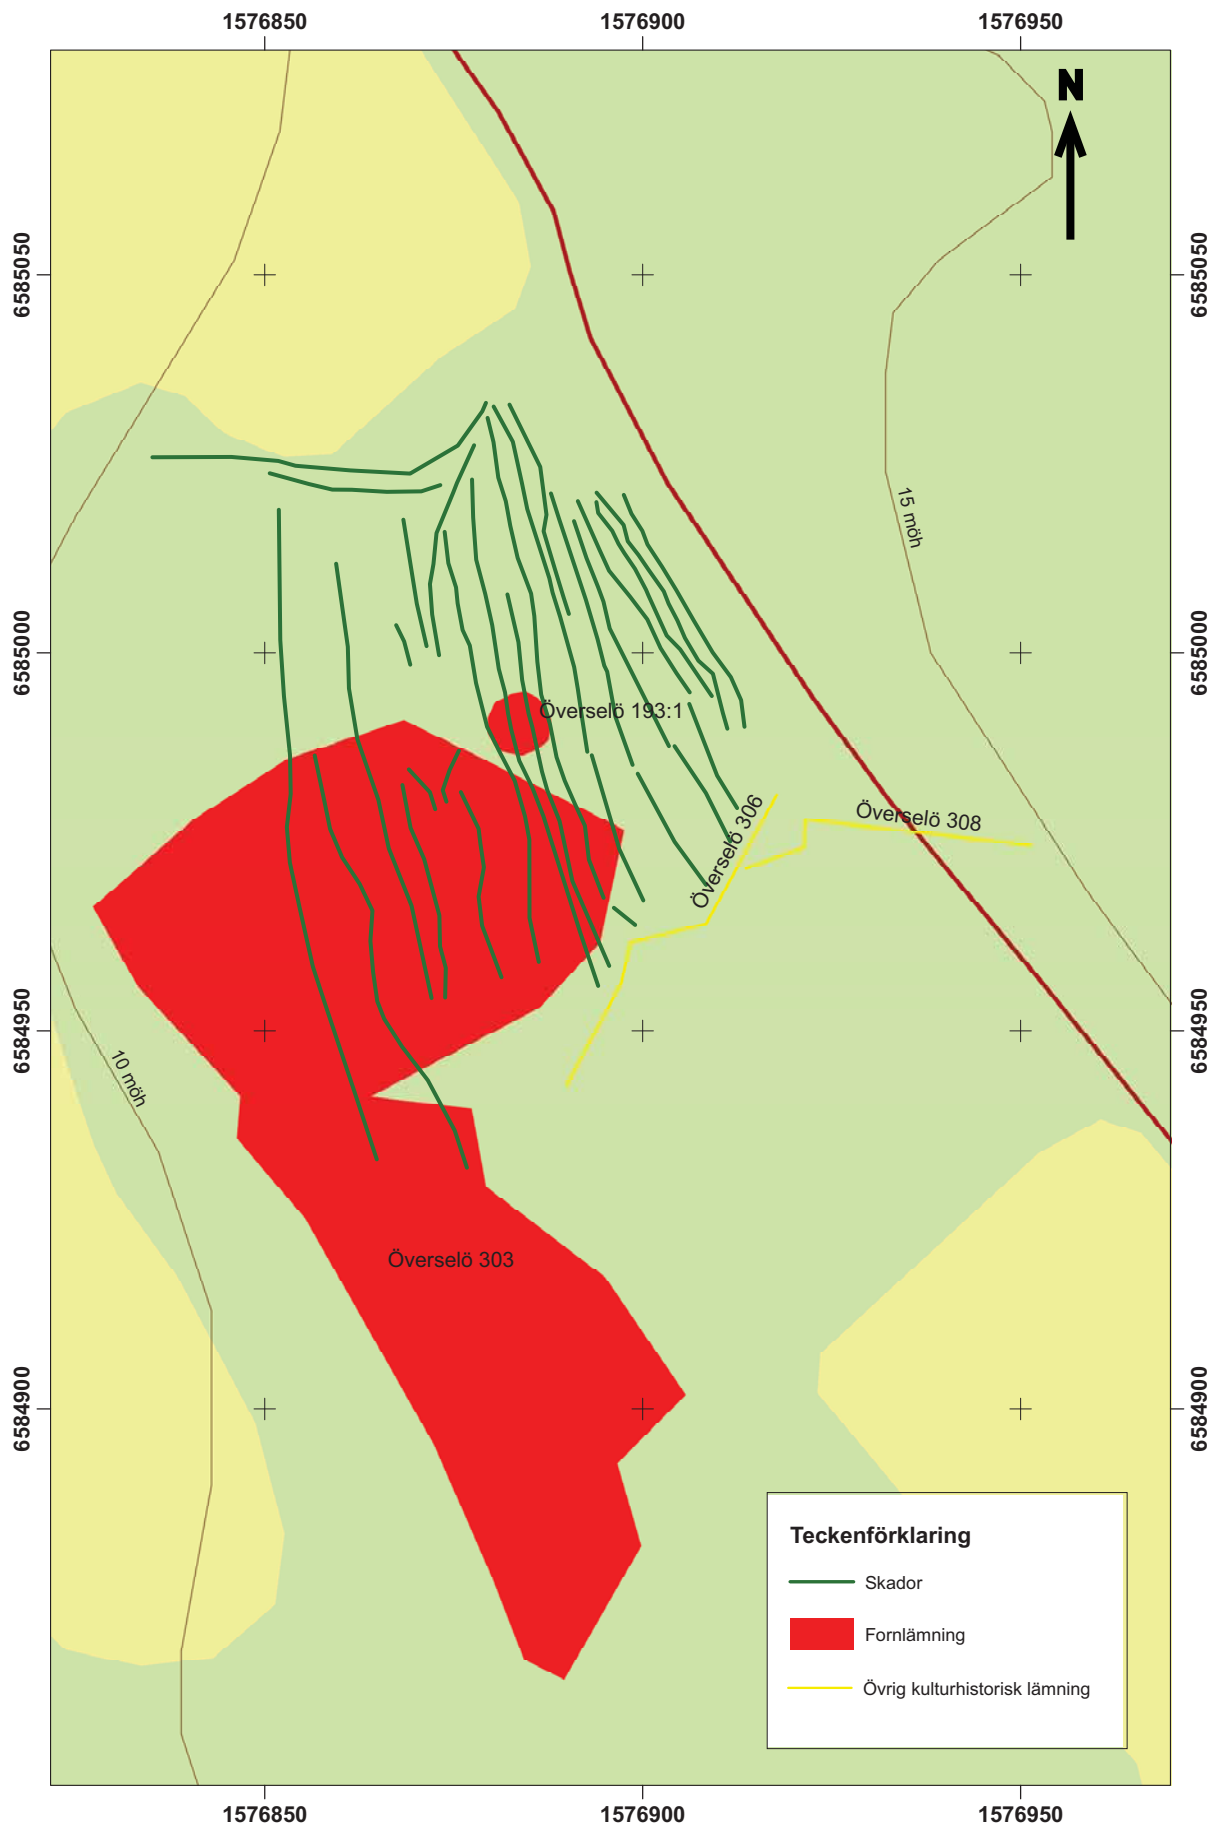
Sammantaget dokumenterades en yta om cirka 90 x 65 meter. Skadorna inom området bestod i huvudsak av parallella, cirka 0,20-0,30 meter djupa och 0,40 meter breda fåror efter markberedning och nyplantering av gran. Bredden mellan fåror varierade mellan två och fem meter beroende på topografins utseende (se figur 8 & bilaga 6).

Skadorna på stensättningen omfattade fyra markberedningsfåror i nord-sydlig riktning. Två av dem hade dragits rakt igenom och två gick på var sin sida om graven (se figur 8 & bilaga 6).

Figur 8. Utdrag ur digitala Fastighetskartan (GSD) med Överselö 193:1 & 303 och markskador utmarkerade. Skala 1:1000.

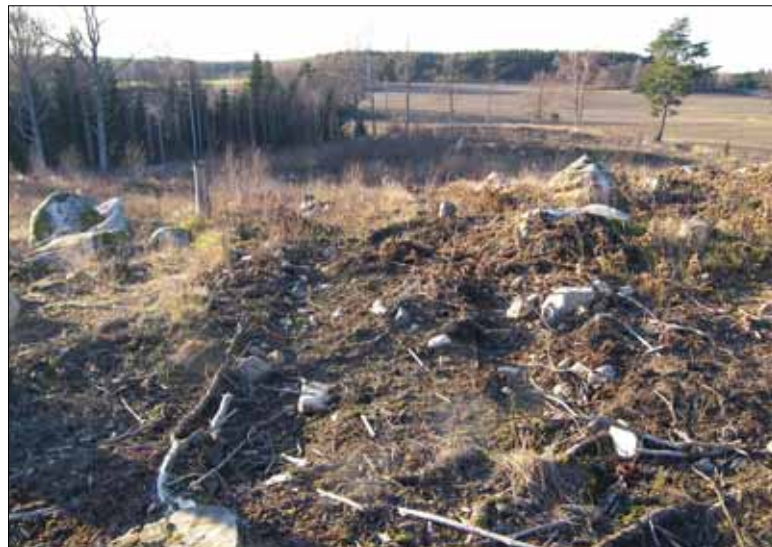
Skadorna omfattas till största delen av fåror efter markberedning (harvning) inför nyplantering av gran. Fårorna är cirka 0,20 meter djupa (inklusive förnan) och 0,40 meter breda. Därutöver utgörs skadorna av spårbildning som skett i samband med markberedning, avverkning och uttransport av timmer. En hel del

stenar och stenblock inom både fornlämningarna och skyddszonen har också flyttats från ursprunglig plats alternativt spräckts när de olika maskinerna har tagit sig fram genom området (se figur 10 & bilaga 3).

Figur 10. Utsikt från krönet inom gravfältet Överselö 178:1 mot söder. I förgrunden syns ett par markberedningsspår som sträcker sig ned i slänten. Foto: Lars Norberg 2011, Sörmlands museum.

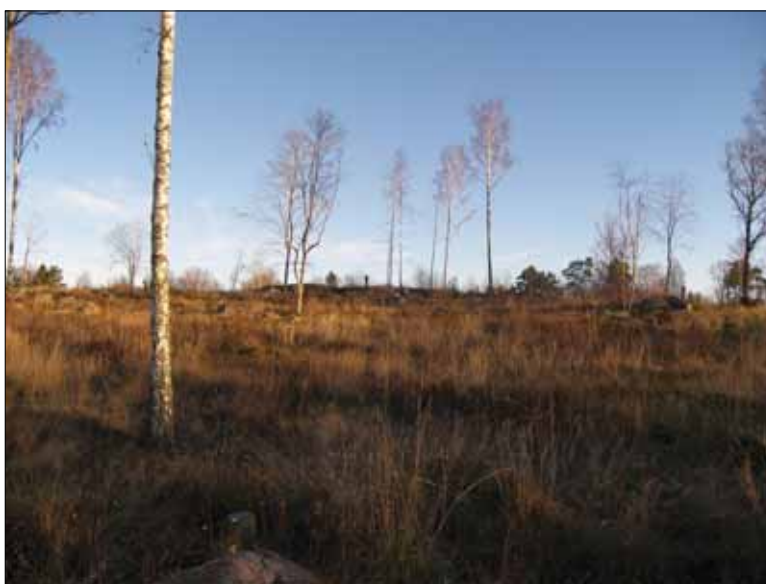
Överselö 193:1 kunde med säkerhet identifieras vid inventeringen. Trots att stensättning bedömdes som allvarligt skadad (se under rubriken *Klassificering av skador*) framgick ändå gravens ursprungliga form och storlek i plan på ett tydligt sätt. Vad gäller Överselö 303 så hade inga av de odlingsrösen, stensamlingar eller vallar som finns med i beskrivningen över åkerytan tagit någon skada av markberedningen. I fåror efter markberedningen på själva åkerytan hade markvegetationen kommit tillbaka och växt till sig, varför området inte gav ett påtagligt skadat intryck (se figur 12).

Figur 12. Den fossila åkermarken Överselö 303. På höjden i bakgrunden ligger stensättningen Överselö 193:1. Bilden är tagen från söder. Foto: Lars Norberg 2011, Sörmlands museum.

Vad gäller Överselö 303 hade inga av de odlingsrösen, stensamlingar eller vallar som finns med i beskrivningen över åkerytan tagit någon skada av markberedningen. I fårorna efter markberedningen på själva åkerytan hade markvegetationen kommit tillbaka och växt till sig, varför området inte gav ett påtagligt skadat intryck.

För Överselö 303 som gränsar till fornlämning Överselö 193:1 bedöms inga återställningsåtgärder som nödvändiga.

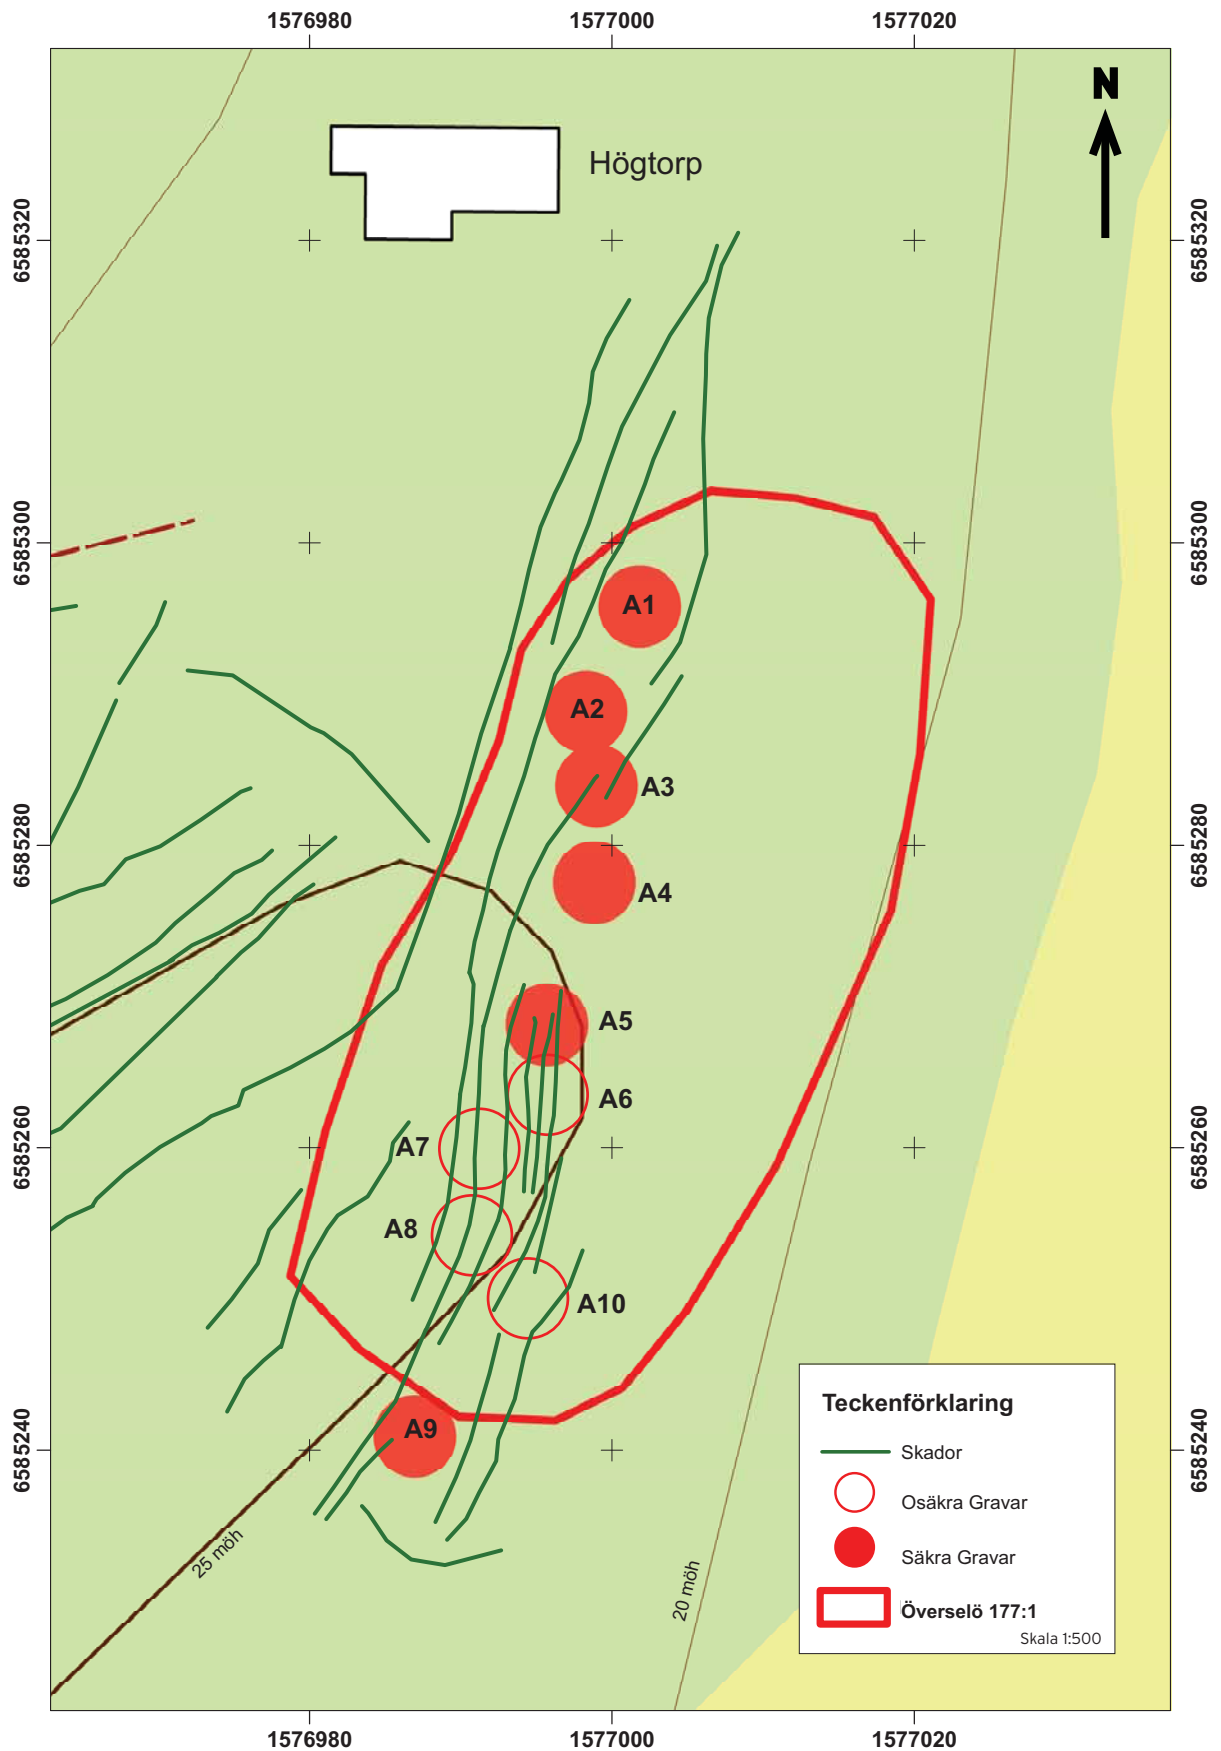
1. Plan över Överselö 177:1

Vid inventeringen kunde sex av de sedan tidigare tio registrerade stensättningarna med säkerhet identifieras medan fyra bedömdes som osäkra. En av gravanläggningarna är belägen strax utanför fornlämningens begränsning i söder. Gravarna låg som i en rad och följde det plana krönet på moränryggen i nord- sydlig riktning (se bilaga 1 & 2).

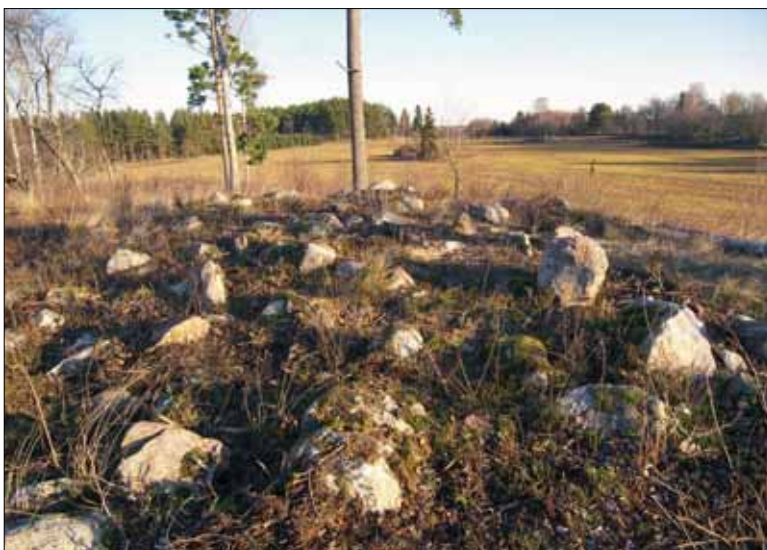
Vissa av gravarna hade tagit mindre skada än andra inom gravfältet. Här syns A2 i förgrunden och A1 i bakgrunden. Bilden är tagen från sydsydväst. Foto: Lars Norberg 2011, Sörmlands museum.

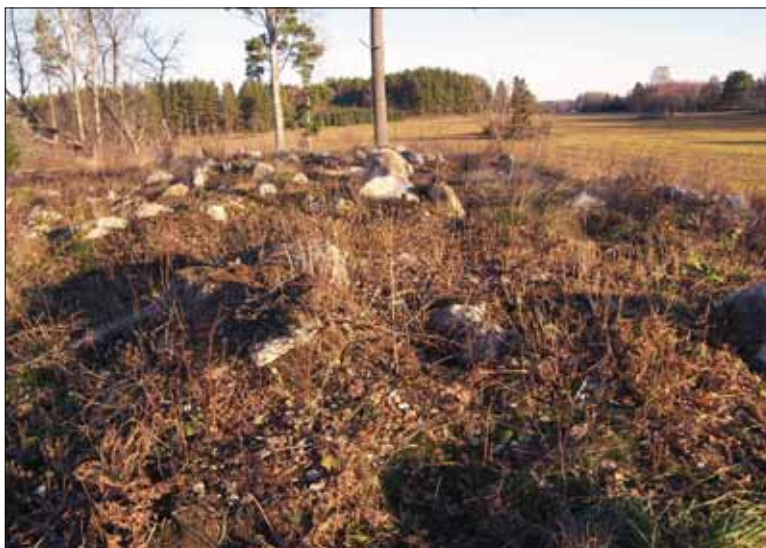
Markberedningsskador genom A3. Bilden är tagen från söder. Foto: Ingeborg Svensson 2011, Sörmlands museum.

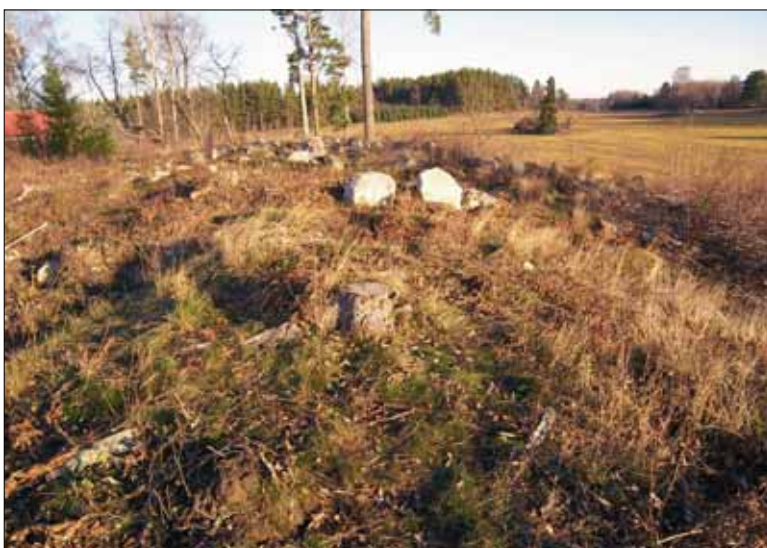
A4 var övertorvad och opåverkad av skador. I bakgrunden syns två stenblock som rubbats ur läge. Bilden är tagen från söder. Foto: Ingeborg Svensson 2011, Sörmlands museum.

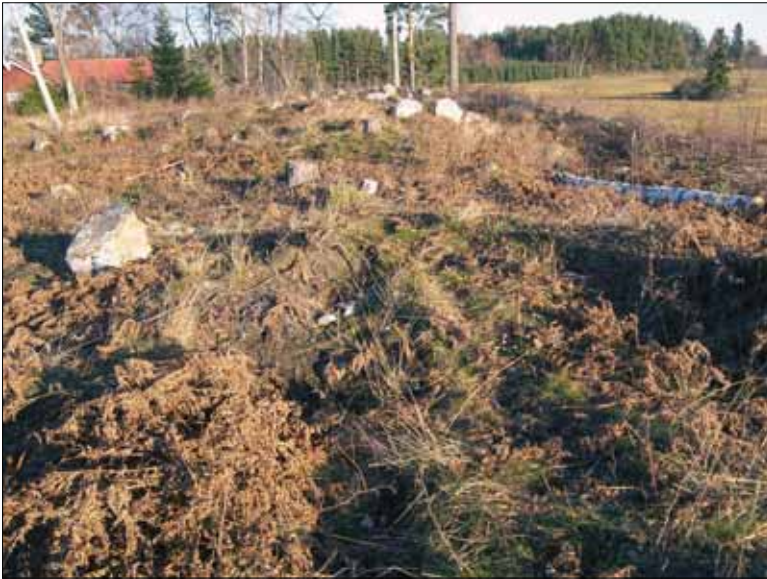
Spår efter markberedning genom A5. En björk som stod i graven avverkades under arbetet. Bilden är tagen från söder. Foto: Ingeborg Svensson 2011, Sörmlands museum.

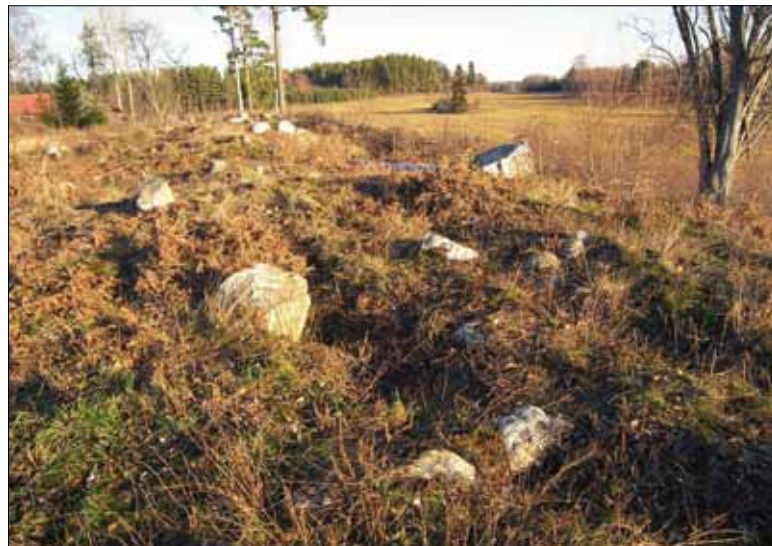
Skador i form av hjulspår genom A6. Bilden är tagen från sydväst. Foto: Ingeborg Svensson 2011, Sörmlands museum.

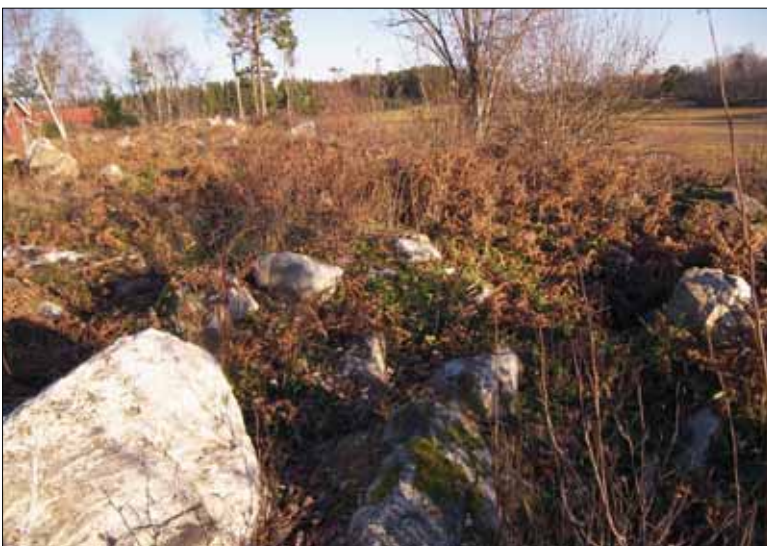
Stenpackningen i A10. Stenblocket i förgrunden har flyttats ur läge och ligger i kanten av graven. Bilden är tagen från sydväst. Foto: Ingeborg Svensson 2011, Sörmlands museum.

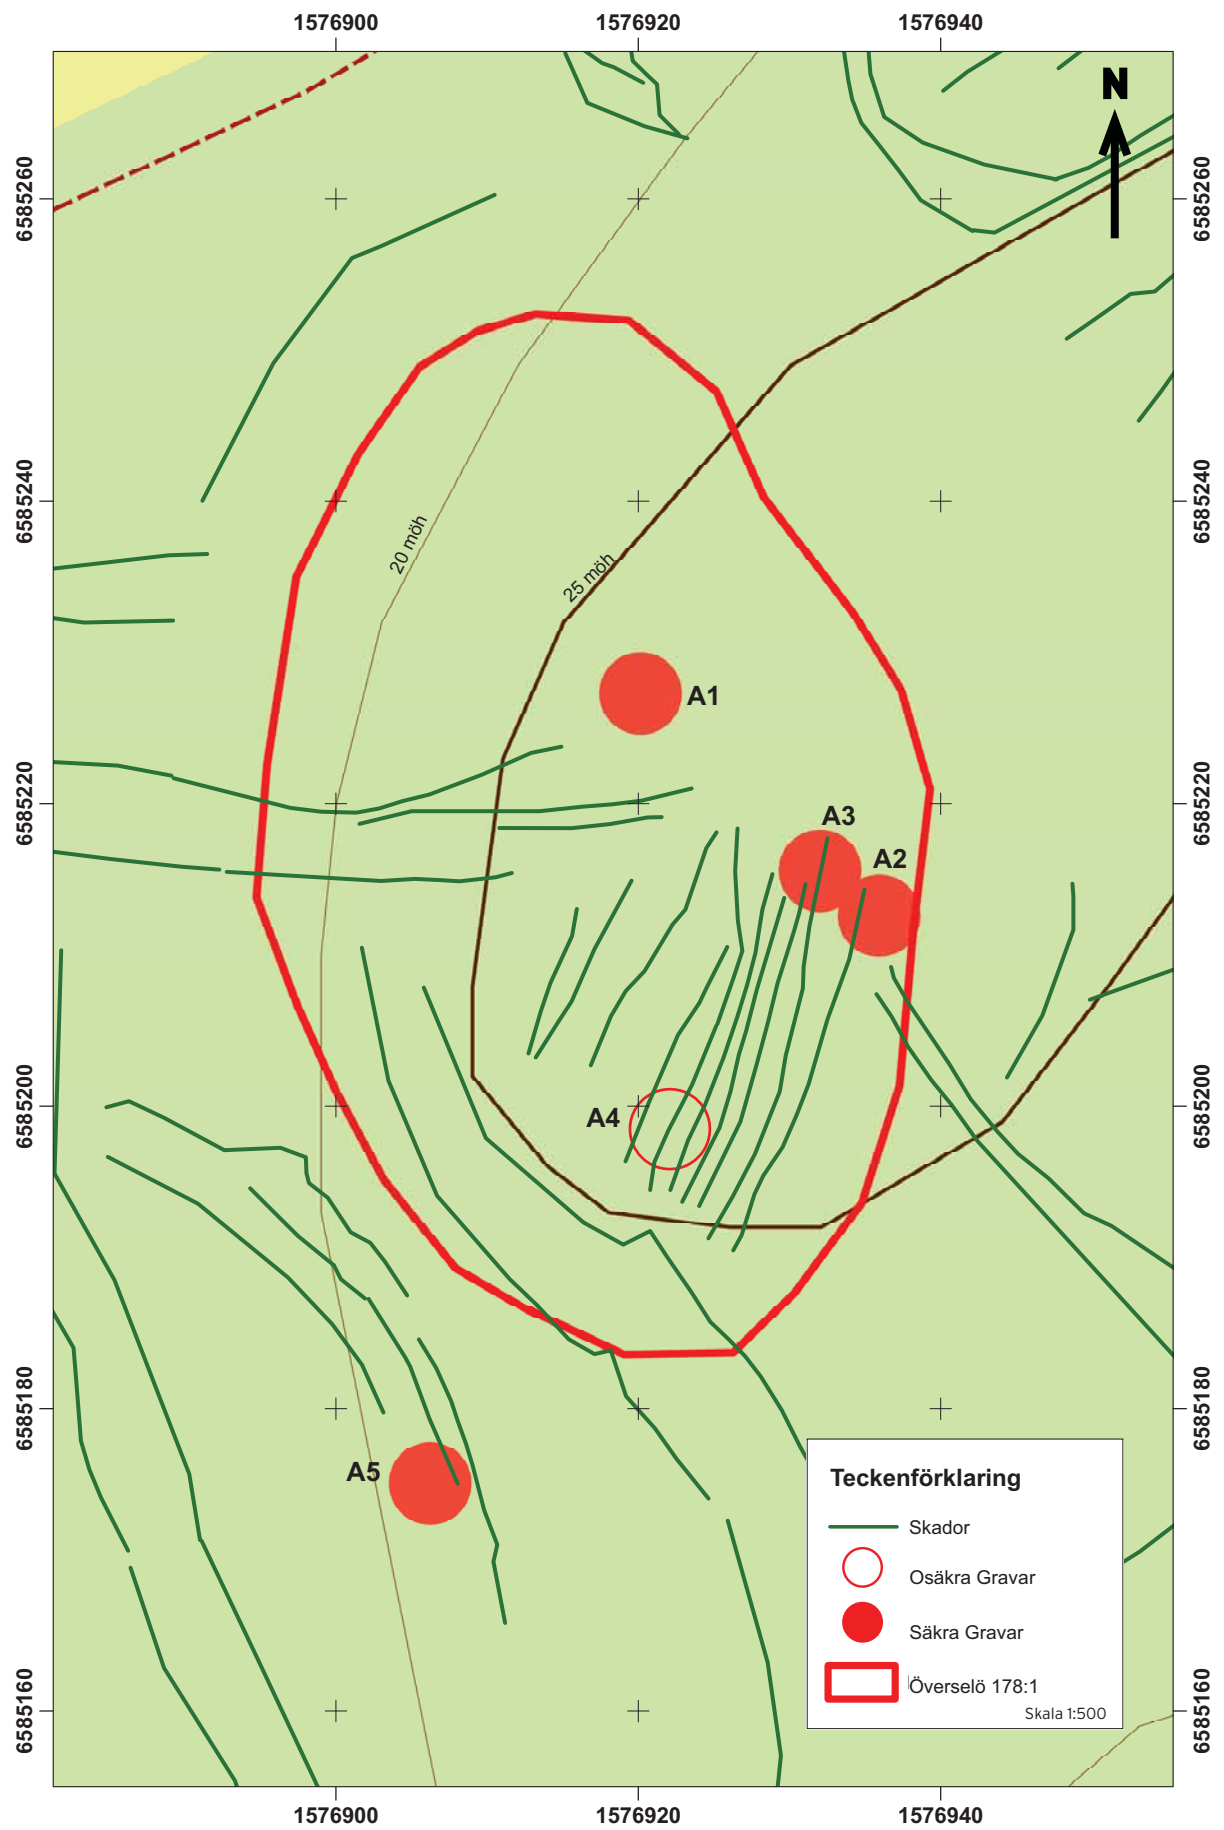
4. Plan över Överselö 178:1

Vid inventeringen kunde endast fyra av de sedan tidigare femton registrerade gravarna med säkerhet identifieras medan en bedömdes som osäker. En av de iaktagna stensättningarna är belägen utanför fornlämningens begränsning i sydväst (se bilaga 4 & 5).

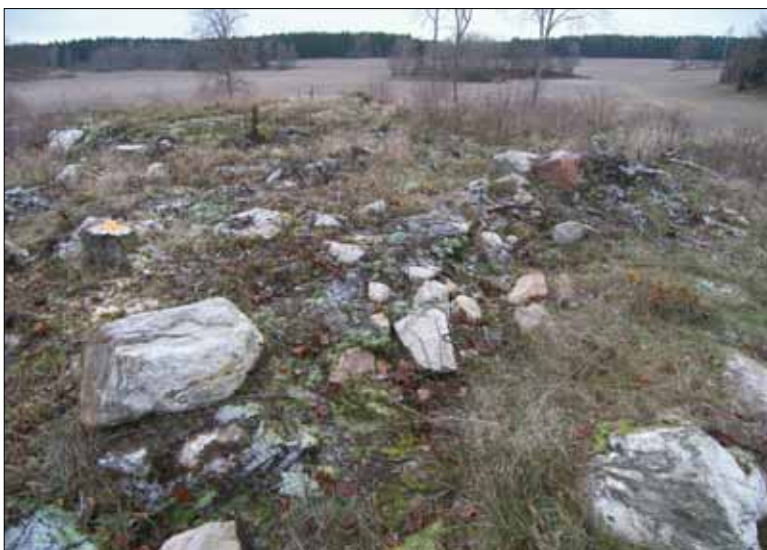
Markberedningen hade skadat graven ned till undergrunden/moränen och fåror var mellan 0,2 och 0,3 meter djupa och 0,40 meter breda. Parallellt med markberedningsspåren låg det uppfrästa materialet i långa vallar och i fåror stod granplantorna på rad. Därutöver hade stenar och stenblock rubbats ur ursprungligt läge och låg lösa på och runt omkring stensättningen. Stenmaterialet var rundat och storleken varierade mellan 0,10 och 0,60 meter (se bilaga 6).

En av markberedningsfärorna som gick rakt igenom graven. Till höger i bild syns delar av kantkedjan. Bilden är tagen från sydöst. Foto: Lars Norberg 2011, Sörmlands museum.

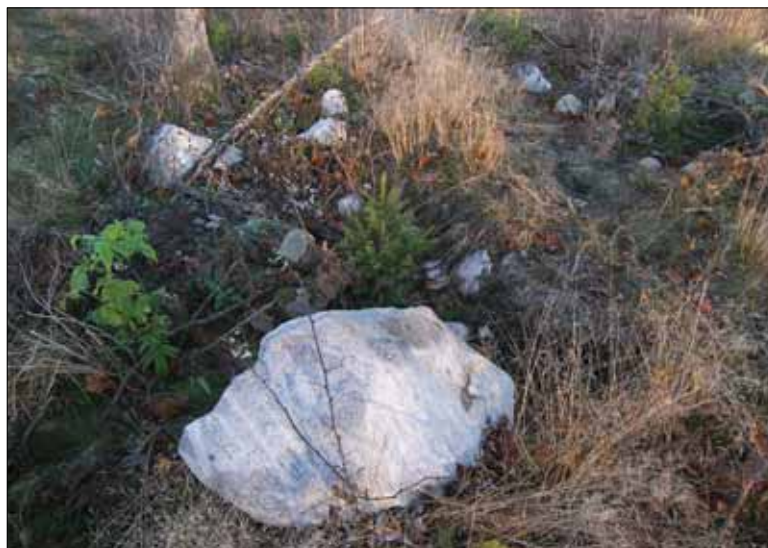
Stenar och stenblock hade rubbats ur ursprungligt läge och låg lösa på och runtstensättningen. Foto: Lars Norberg 2011, Sörmlands museum.

Stenblock som hade rubbats ur sina lägen flyttades och vältes tillbaka på ursprunglig plats med hjälp av spett och spade. Därefter lades markberedningsspåren igen med det material som låg i vallarna längs med fåror. Materialet var blandat och utgjordes av sten, morän och humus. Stenmaterialet lades i botten och humusmaterialet högst upp. Därutöver hämtades material från de vallar och högar som fanns i anslutning till de övriga markberedningsspåren i närområdet. För att inte orsaka huvudbry vid eventuella framtida arkeologiska insatser, placerades ett meddelande med information om arbetet under en sten i en av de igenfyllda fåror.

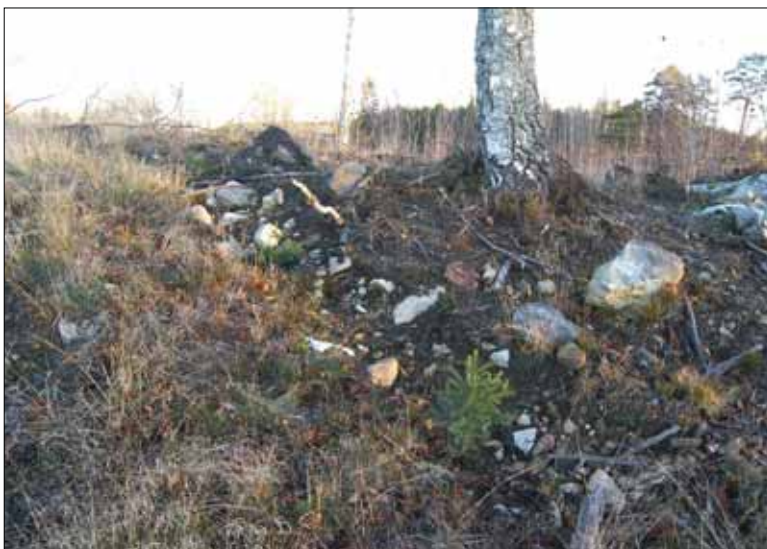
I spåren efter markberedningen stod granplantorna på rad. Samtliga plantor på och i nära anslutning till graven togs bort under återställningsarbetet. Foto: Lars Norberg 2011, Sörmlands museum.

Inledningsvis rycktes samtliga granplantor på och i nära anslutning till graven bort. En björk samt en meterhög kvarlämnad stubbe, vilka stod i stensättningen, avverkades och flyttades undan på behörigt avstånd från graven.

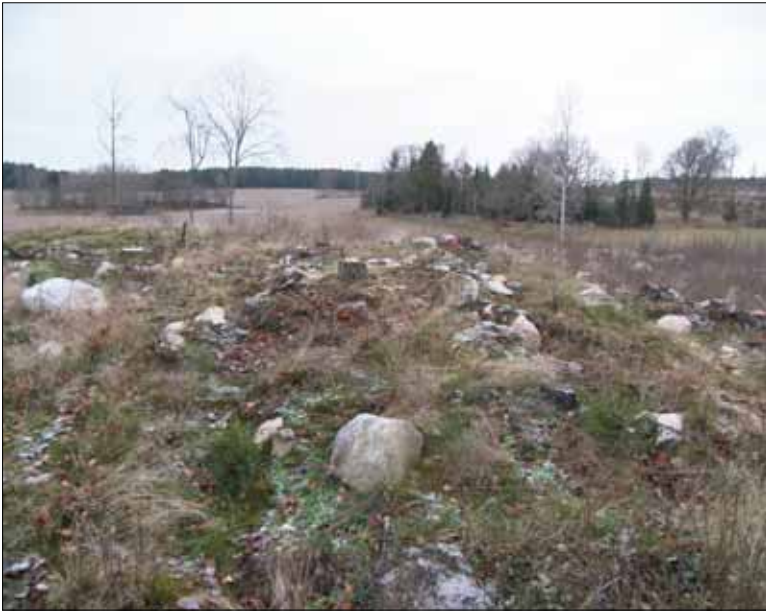
Stensättning Överselö 193:1 innan återställningen. Bilden är tagen från sydöst. Foto: Lars Norberg 2011, Sörmlands museum.

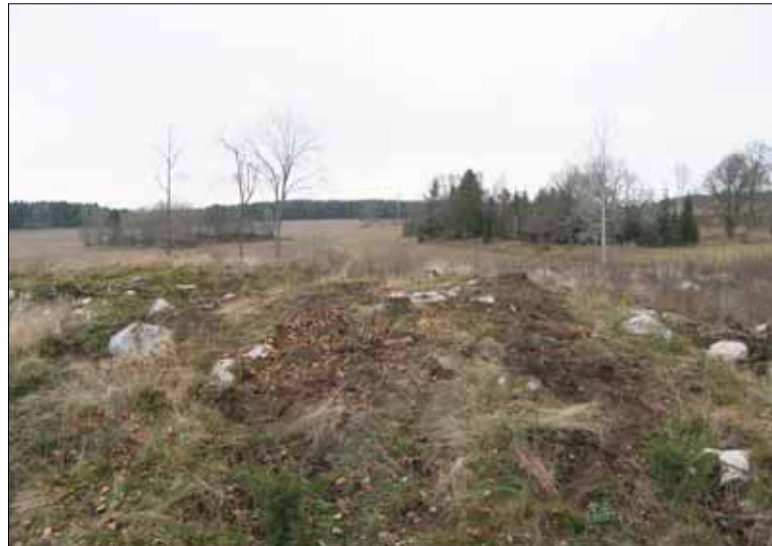
Stensättning Överselö 193:1 efter återställning. Bilden är tagen från sydöst Foto: Lars Norberg 2011, Sörmlands museum.

Genom de utförda åtgärderna är nu de inre delarna av graven skyddad och stensättningens ytskikt och skadade partier har återställts i ett så ursprungligt skick

som möjligt. Överselö 193:1 bedöms genom de utförda åtgärderna återfått ett tillfredställande upplevelsevärde varför inga andra återställningsåtgärder anses nödvändiga.

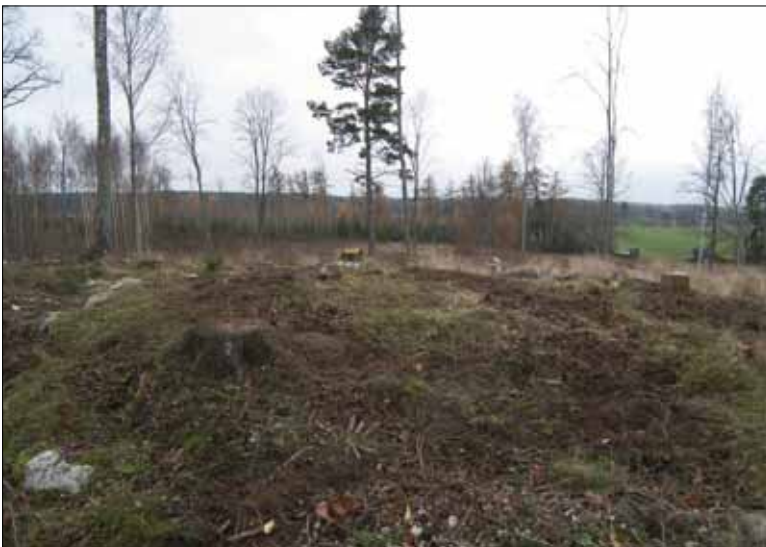
Stensättning Överselö 193:1 och delar av den återställda ytan i anslutning till graven. Bilden är tagen från nordöst. Foto: Lars Norberg 2011, Sörmlands museum.

Den yta som återställdes uppgick till cirka 10 X 15 meter. För en närmare dokumentation över skador och återställningsarbetet av Överselö 193:1 hänvisas till bilaga 6.
