Åkers kyrka

Åkers socken, Strängnäs kommun, Strängnäs stift, Södermanlands län

Antikvarisk medverkan
Byte av värmesystem och omläggning av tak 2014

Rapport 2015:6

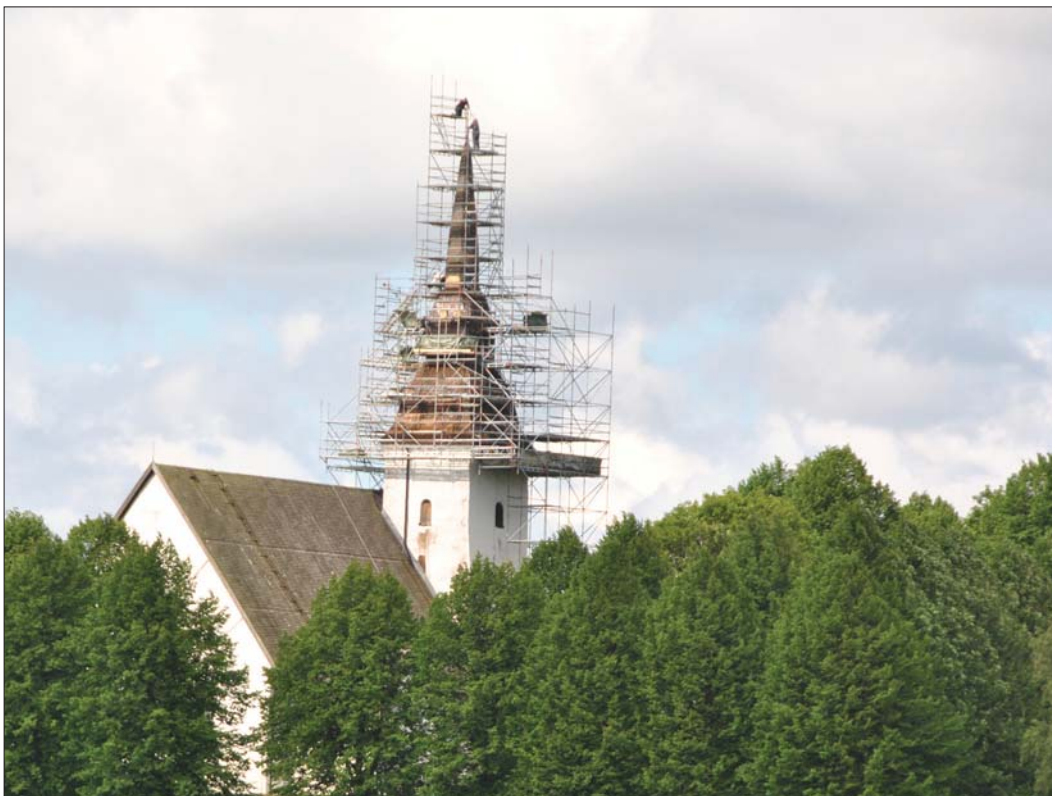
3 *Arbeten med kyrktuppen högst upp på tornet (SLM D2015-1076).*

Tornspiran och tuppen monterades ned och reparerades på verkstad av förgyllare Joel Bergh. Tuppen är tillverkad av koppar. Tuppen var tidigare monterad på en rostig stång som var monterad på ett ”vevhus” från en cykel, för att spiran skulle kunna rotera. Bedömningen är att stången var monterad någon gång på 1940-talet. Dessa delar ersattes nu med en ny rostfri stång, som monterades på ett nytt kullager. Tuppens äldre förgyllningslager togs bort mekaniskt, slipades. Tuppen rostskyddsmålades med Isotrol rostskyddsfärg, täckmålades med gul målarfärg Tikkurila FD20, målades med guldgrund (anläggningsolja) och förgylldes med 23.5 karats bladguld.

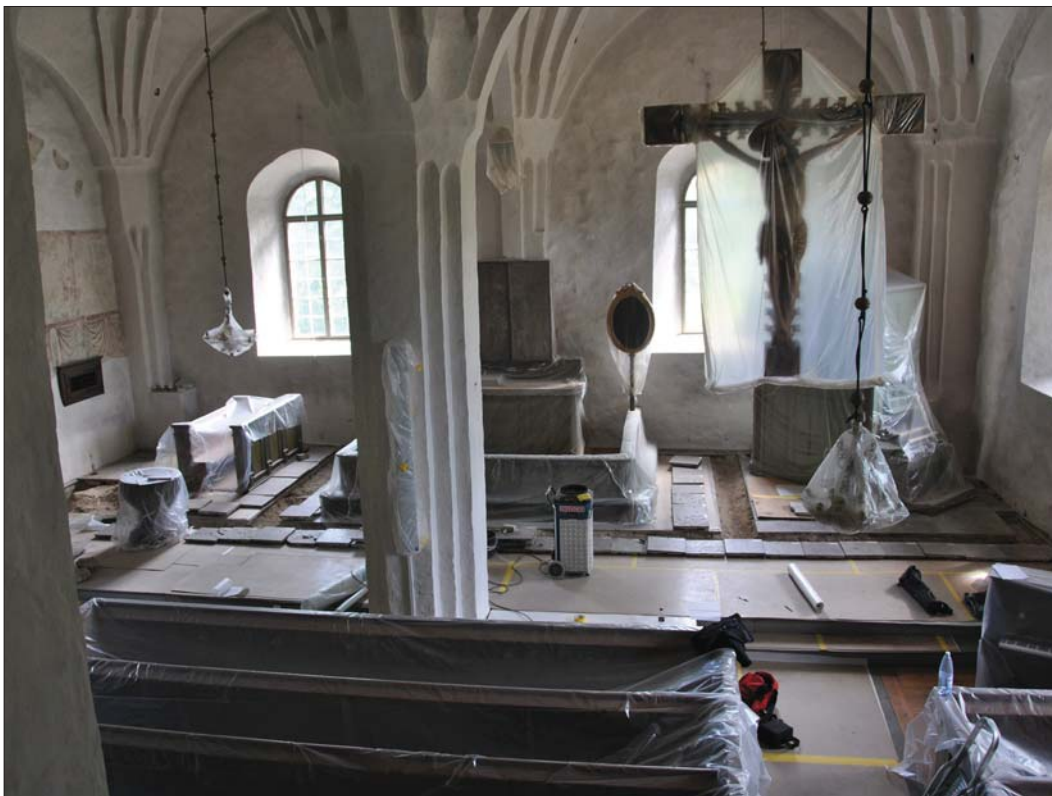
7 En del av korgolvets kalkstensplattor demonterades för att kunna förlägga installationerna under golvet (SLM D2015-1078).

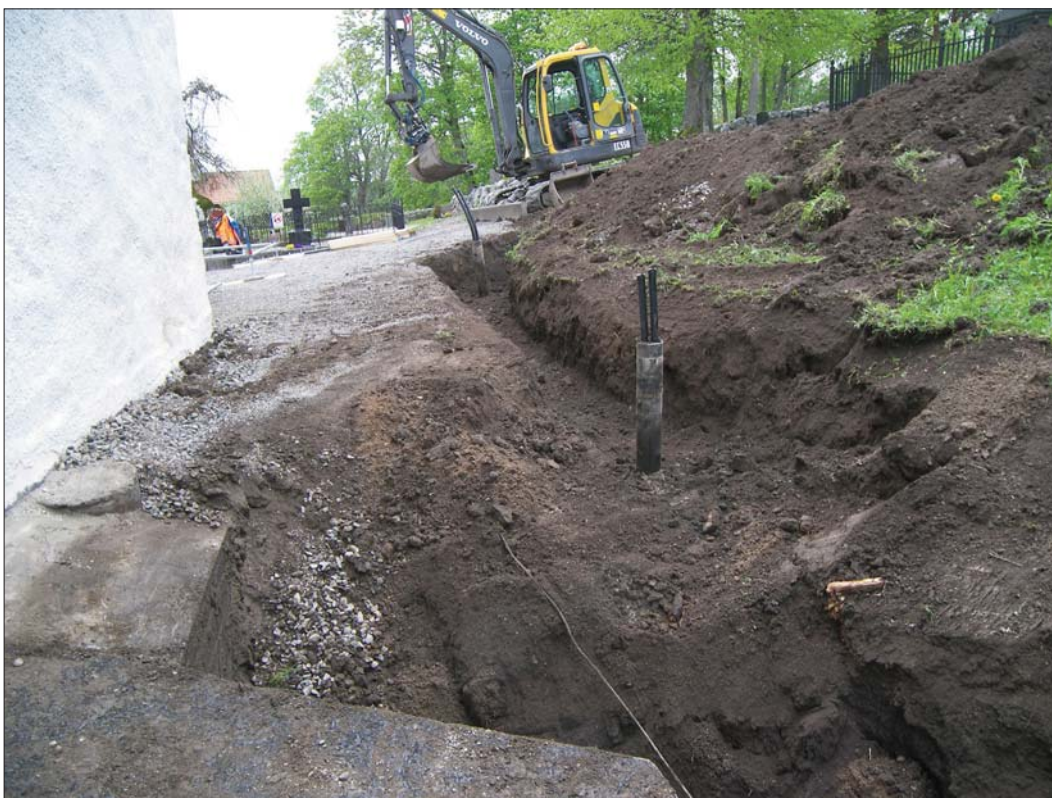
8 Schaktet som togs upp norr om kyrkan. Till vänster i bild syns den gjutna kulverten (SLM D2015-1079).

Vid schaktningen observerades tidigare omgrävda lager, vilket sannolikt utgör massor som har påförts i samband med arbeten för kulverten 1918 och tidigare arbeten med dräneringen. Vid den utförda schaktningsövervakningen påträffades enstaka ben, men inget annat av antikvariskt intresse. Se bilaga 1.

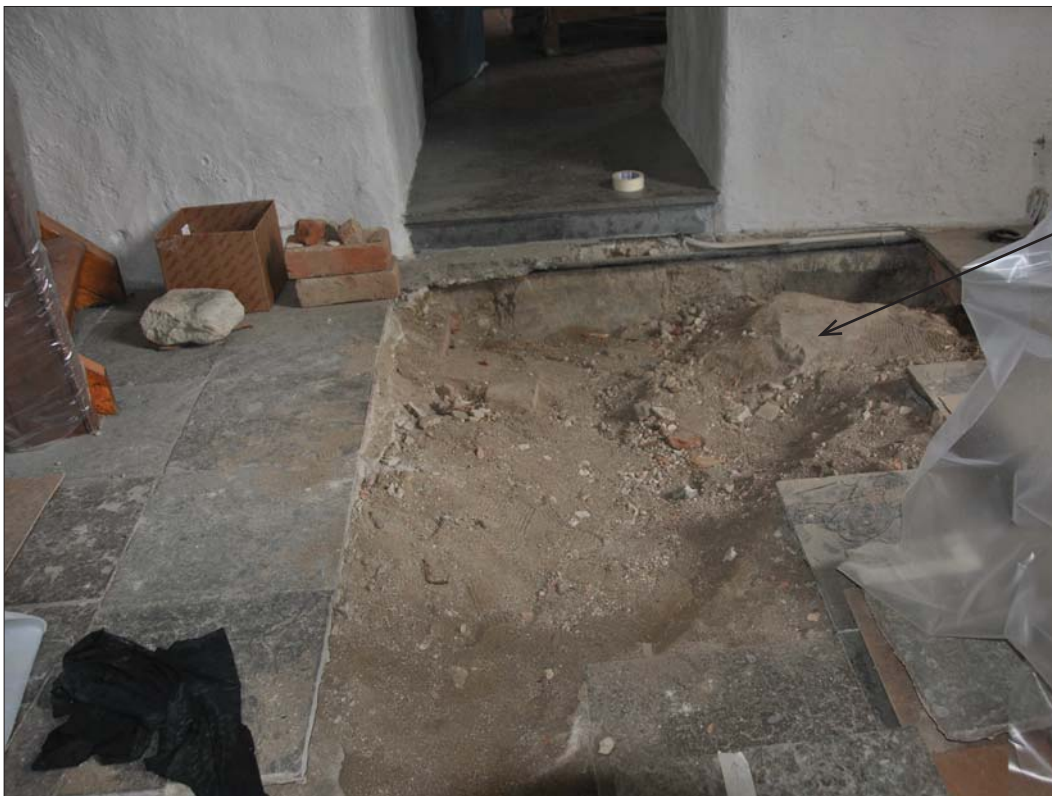
9 Korets norra vägg söder om sakristieingången efter det att golvplattor lyfts. Naturstenen, se pilmarkering, bör ha fungerat som ett fundament till den gamla kororgelläktaren (SLM D2015-1080).

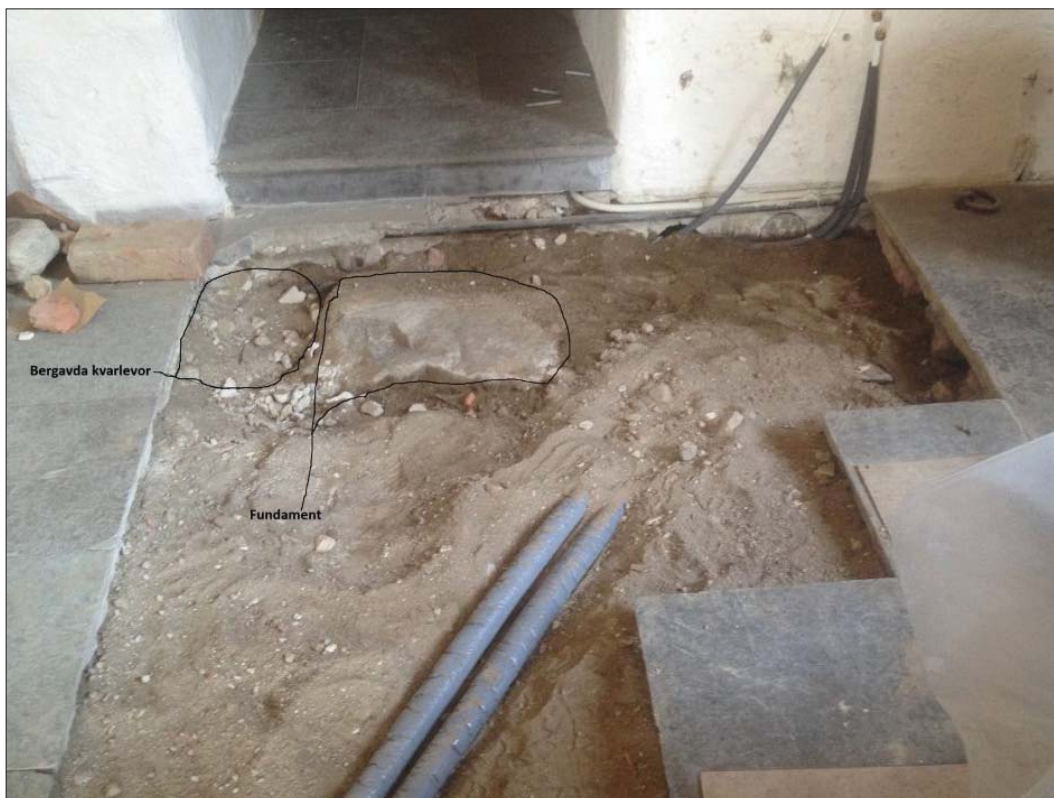
10 Naturstenen flyttades nu åt väster, samt placerades något djupare. Väster om naturstenen lades benen tillbaks. Bild från Tyrfors Bygg.

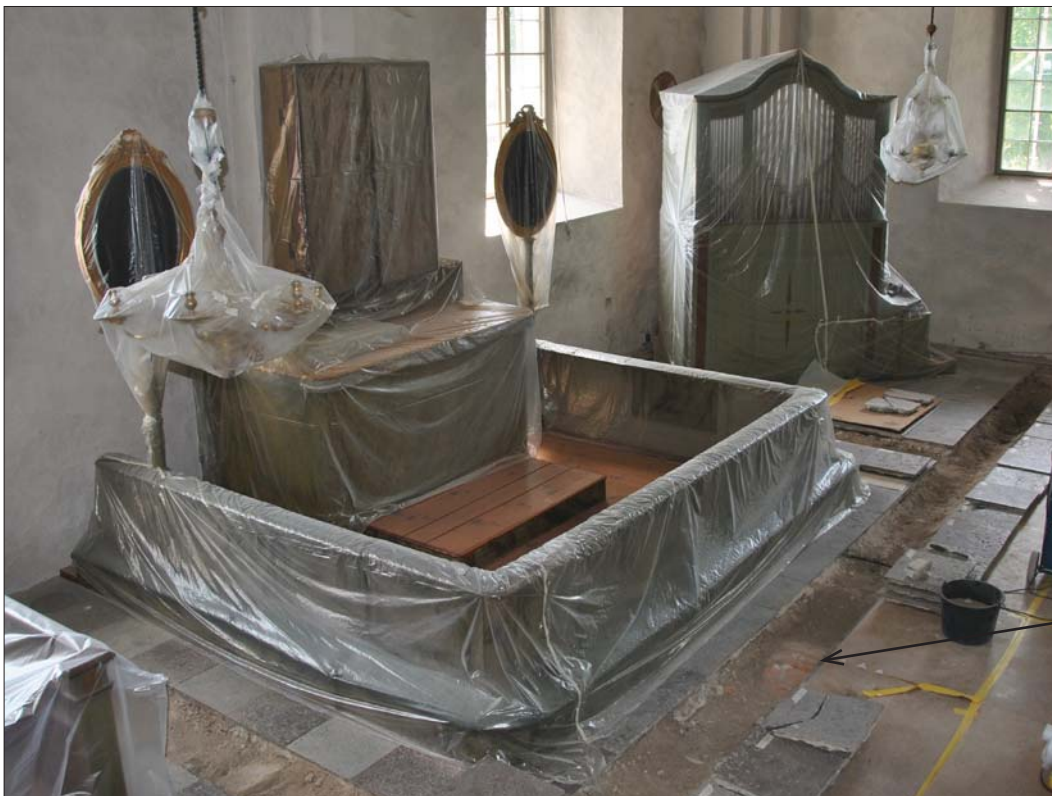
11 Vid demontering av korgolvet kom äldre tegelstenar, naturstenar och delar av ett tegelvalv fram. Tegelvalvets hjässa syns precis framför (väster om) altarringen. Se även uppmättningsritning bilaga 2 (SLM D2015-1081).

I samband med att korets golvplattor lyftes, kom vissa naturstenar fram, hjässan på ett tegelmurat tunnvalv, samt diverse tegelstenar, se uppmättningsritning bilaga 2, bild 39. Golvets kalkstensplattor var murade med bruk och lagda i sand. I sanden hittades i korets norra del lösa bemålade putsbitar, se bild 34. I korets norra del, intill sakristians södra mur, hittades även vissa ben. De bemålade putsbitarna bör härröra från restaureringen 1897-1898. Putsbitarna har märkts och tagits in till Sörmlands museums samlingar. Tegelstenarna bör vara delar av korets äldre tegelgolv. Även människoben hittades i sanden under kalkstensplattorna i långhusets västra del. Sanden och benen lades tillbaks på samma ställen som tidigare. Den tegelmurade valvhjässan väster om altarringen bör vara ett äldre gravvalv, dock osäkert vem eller vilka som är begravda här.

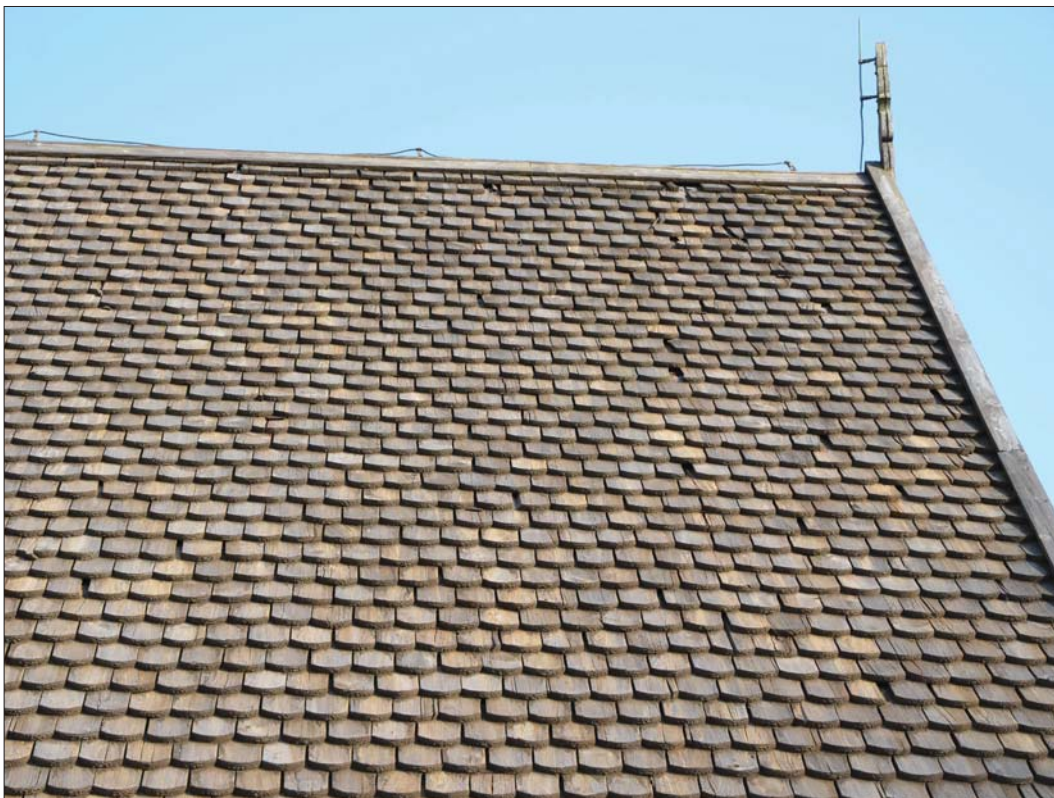
15 Del av södra takfallet före omläggningen. I nock ligger brädor (SLM D2015-1085).

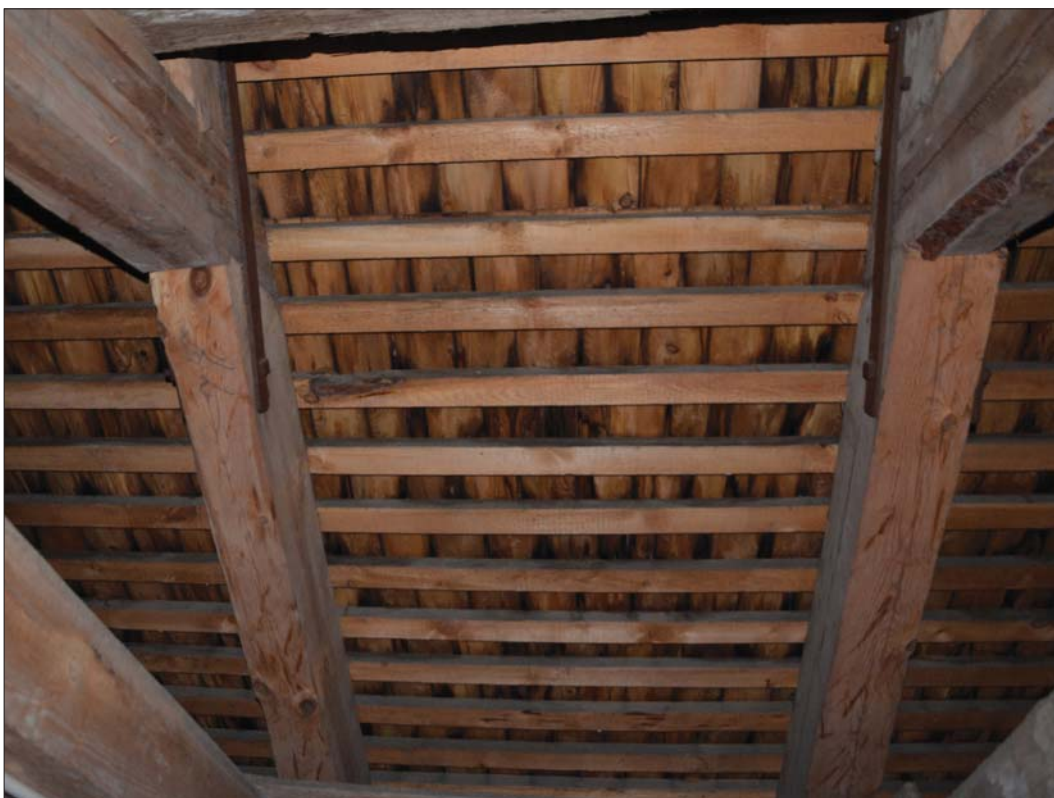
16 Takspånen över långhuset ligger på öppen läkt. Fotografi före omläggningen 2014 (SLM D2015-1086).

Samtliga takspån byttes nu ut. Takspånen låg på öppen läkt, vilket gjorde att det blev en hel del nedskräpning på vinden, i samband med rivning av äldre takspån. En stor del av de gamla spånen släpptes ned på vinden och takvalven vid rivningen. Vinden städades efter utförda arbeten av församlingen. Eftersom valven är isolerade med isoleringsmattor, har dessa ytor fortfarande inte kunnat städas fullt ut, varför det ligger en hel del spånrester kvar här. Takomläggningen och värmeinstallationen har utförts med antikvarisk medverkan och i enlighet med Länsstyrelsens beslut. Soluret reparerades utan att antikvarisk medverkande underrättades. Arbeten med soluret har dock utförts i enlighet med insända handlingar.

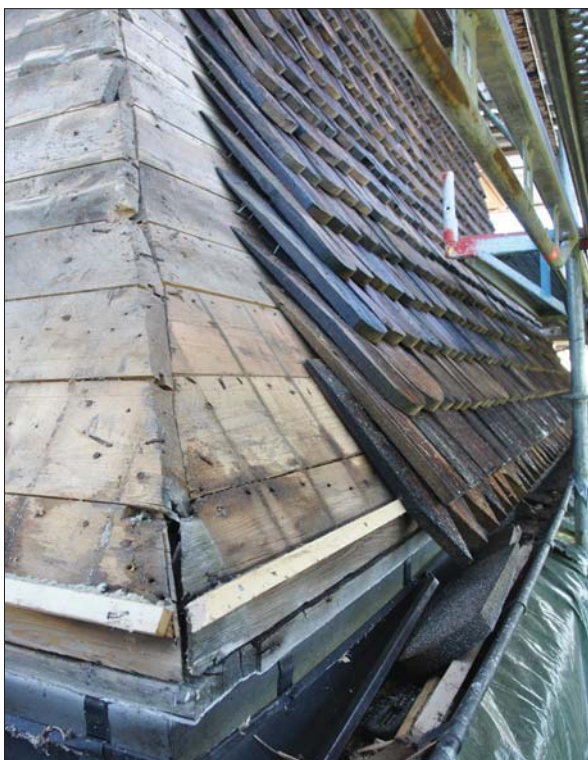
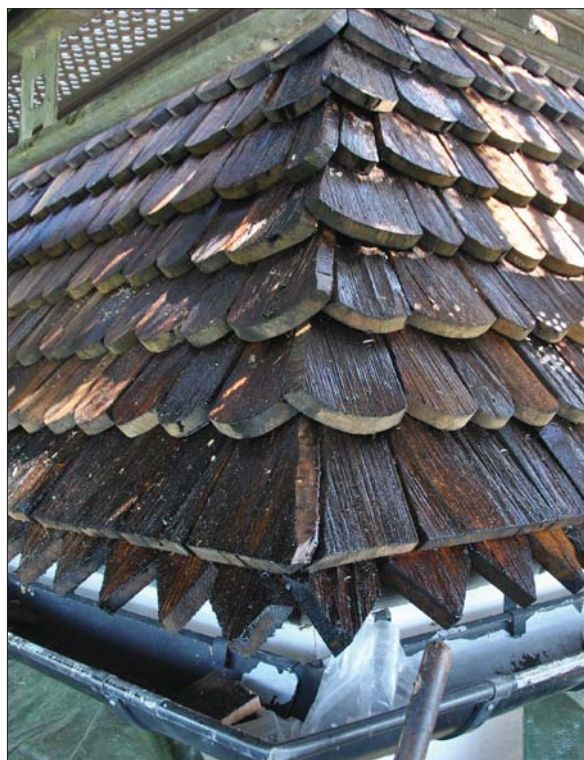
19 Tornets underlagstak var i gott skick. Spånen lades på samma sätt som tidigare...(SLM D2015-1089).

20 ...dock med "bättre" anpassning i hörnen så att spånen inte behövdes kapas i för små delar (SLM D2015-1090).

På tornets underlagstak kunde endast en generation av spikrader/hål noteras, vilket betyder att spånen är från renoveringen 1918. Detta kunde också konstateras då ett daterat spån hittades. På baksidan av ett av spånen kunde ”...URET ÅKERS ST. BRUK DEN 30/9 1918” läsas, se bild 36.

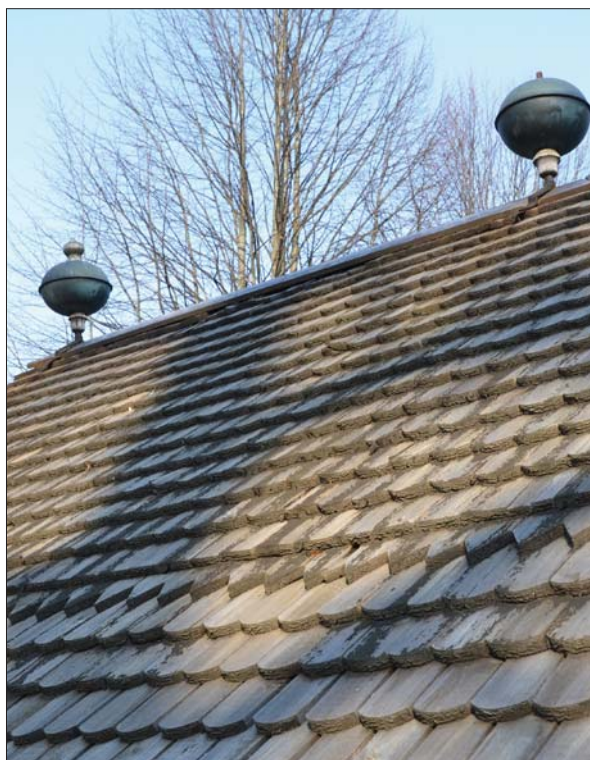
Gravkapellet i nordost hade två kopparklot monterade vidnock. På det södra klotet hade den profilerade undre biten av trä lossnat och försvunnit. Även de övriga trädelarna på kloten var i dåligt skick.

22 Detalj av gravkapellet's dekorationer. Trädetaljerna över och under kloten byttes ut mot nya (SLM D2015-1092).

Gravkapellets båda klot reparerades på verkstad av förgyllare Joel Bergh, Höjdmontage AB. Båda klotens profilerade trädelar ersattes med nya. De båda stängerna som håller kopparkloten rostskyddsmålades och målades med svart täckfärg.

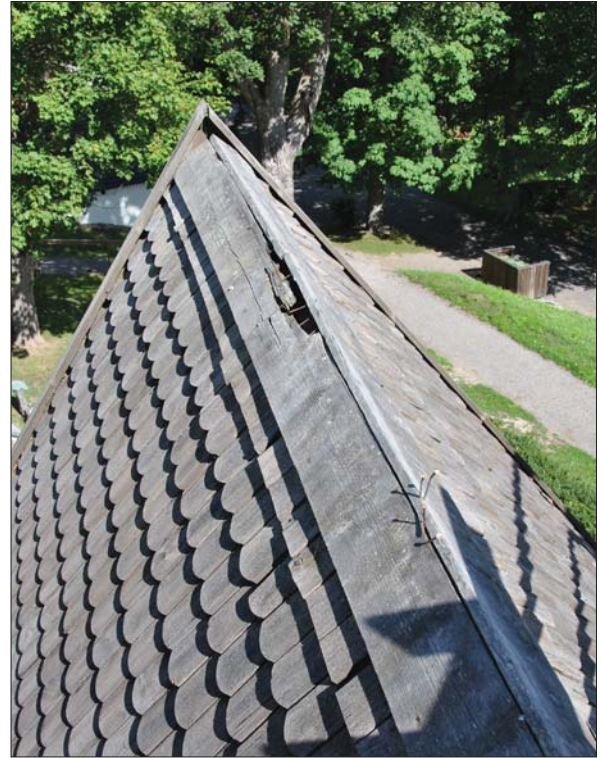
25 Långhusetsnockbräddor före utbytet (SLM D2015-1095).

Nockbrädorna byttes ut mot nya. På vapenhuset byttes den översta vindskivan. Tornluckorna tjärades och gångjärnen sågs över. Vid rivning av de äldre spånen skrapades vinden ned. Vinden städades efter entreprenaden. Fortfarande ligger det dock kvar äldre spån på valvens isolering.

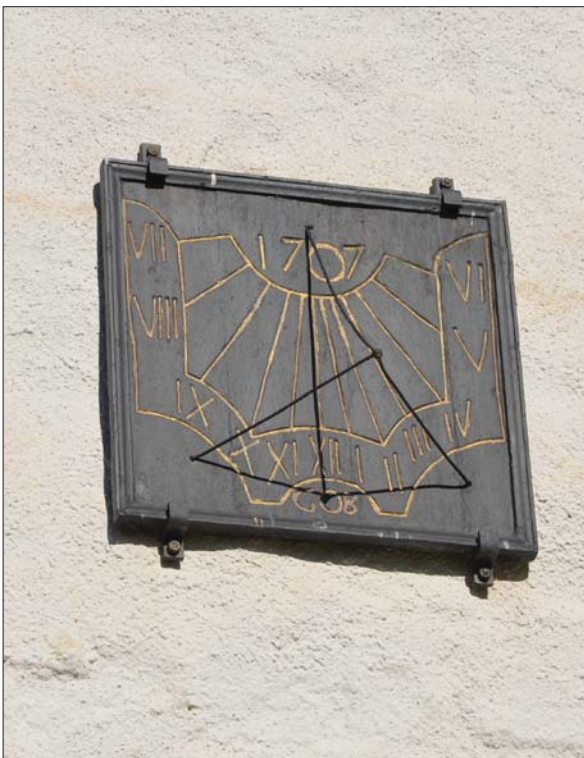
26 Tornets solur före arbeten. Fotografi Emelie Mattsson (SLM D2015-1096).

Även tornets solur reparerades på verkstad av förgyllare Joel Bergh. Soluret är från 1707. Soluret hade inte åtgärdats på uppskattningsvis 50 år. Järnfästena som håller plattan skrapades rena från flagad målarfärg på plats. Både fästena och järnplattan med soluret rostskyddsmålades med blymönja, samt täckmålades med svart linoljefärg från Engwall&Claesson. Texten skrapades och tvättades, målades 2 ggr med gul linoljefärg, målades med guldgrund (anläggningsolja) och förgylldes med 23.5 karats bladguld.

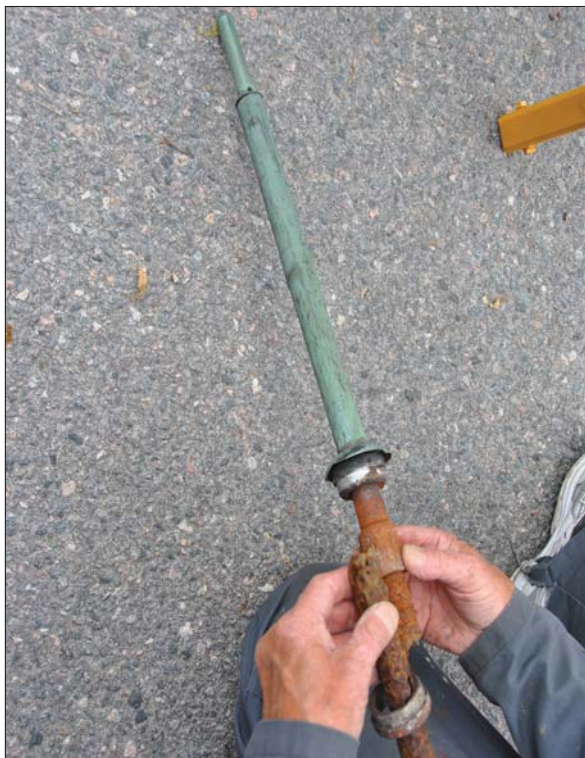
29 Tuppen satt monterad på en äldre stång som var kraftigt eroderad av rost (SLM D2015-1099).

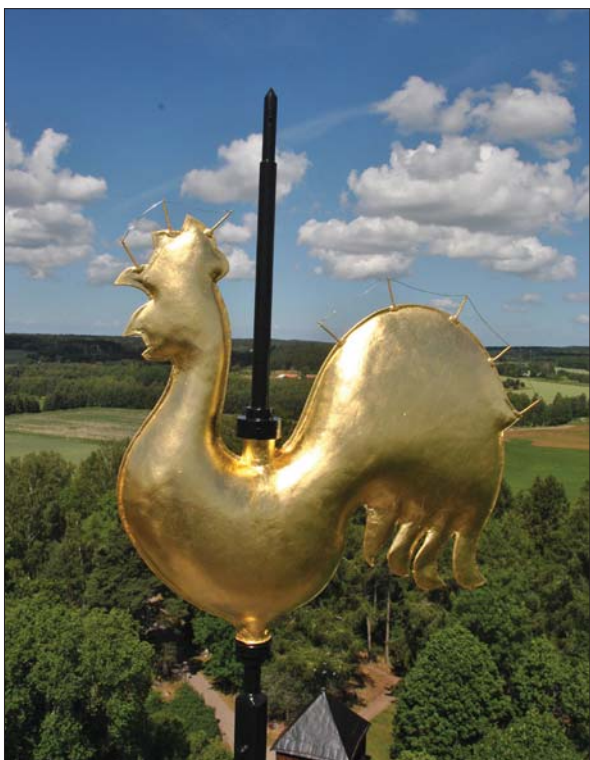
30 Ny förgylld tupp som nu också försågs med fågelskydd. Fotografi Emelie Mattsson (SLM D2015-1100).

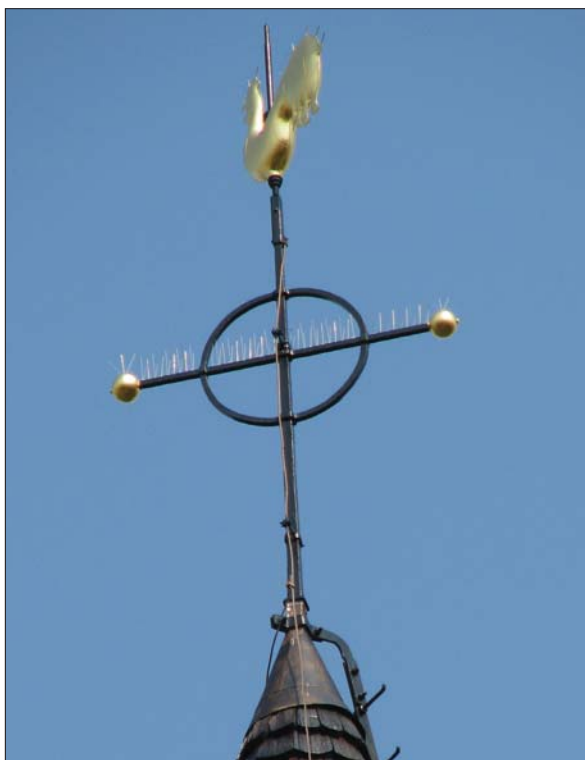
31 Tornspirans utseende efter renoveringen. Även järnstången försågs med fågelskydd. Fotografi Emelie Mattsson (SLM D2015-1101).

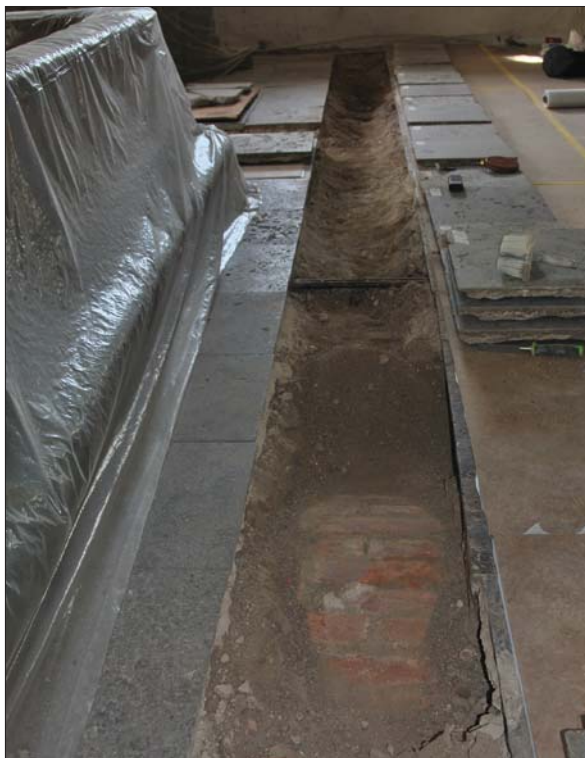
33 Mitt framför altarringen syntes hjässan på ett tegelvalv, sannolikt en gravkammare (SLM D2015-1103).

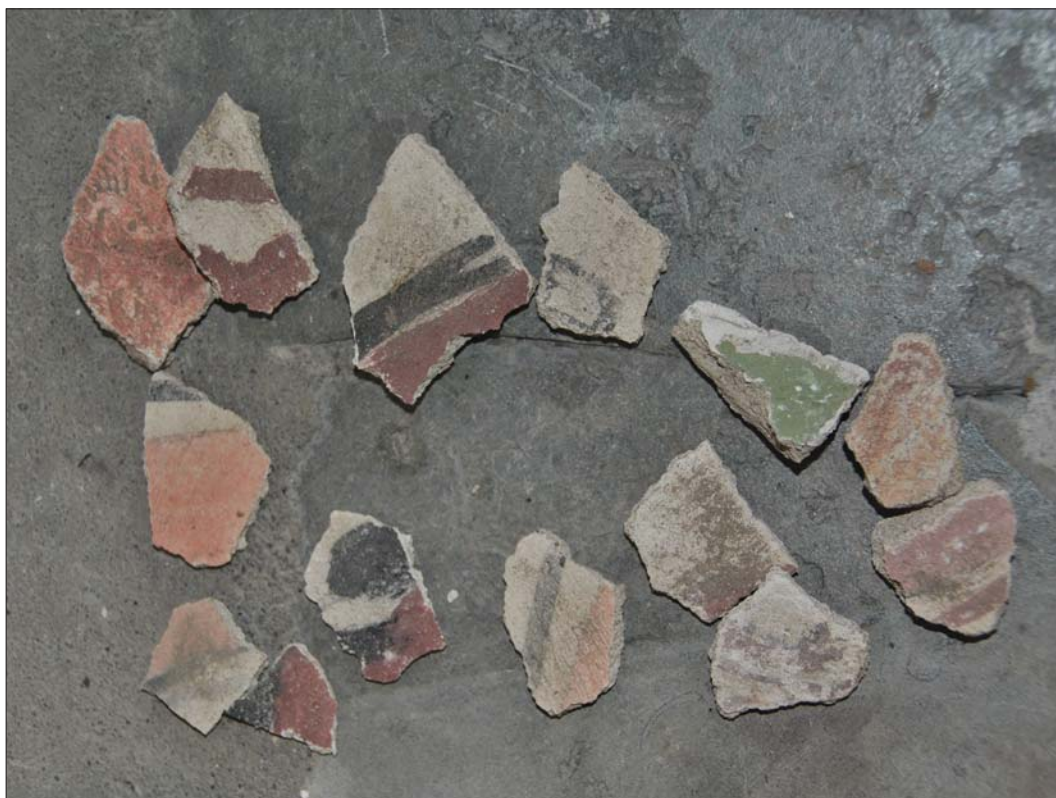
34 Bemålade putsbitar som låg i underlagssanden under korets kalkstensplattor i korets norra del. Putsbitarna och målningen bör vara från renoveringen 1897. Puts som togs ned 1918 (SLM D2015-1104).

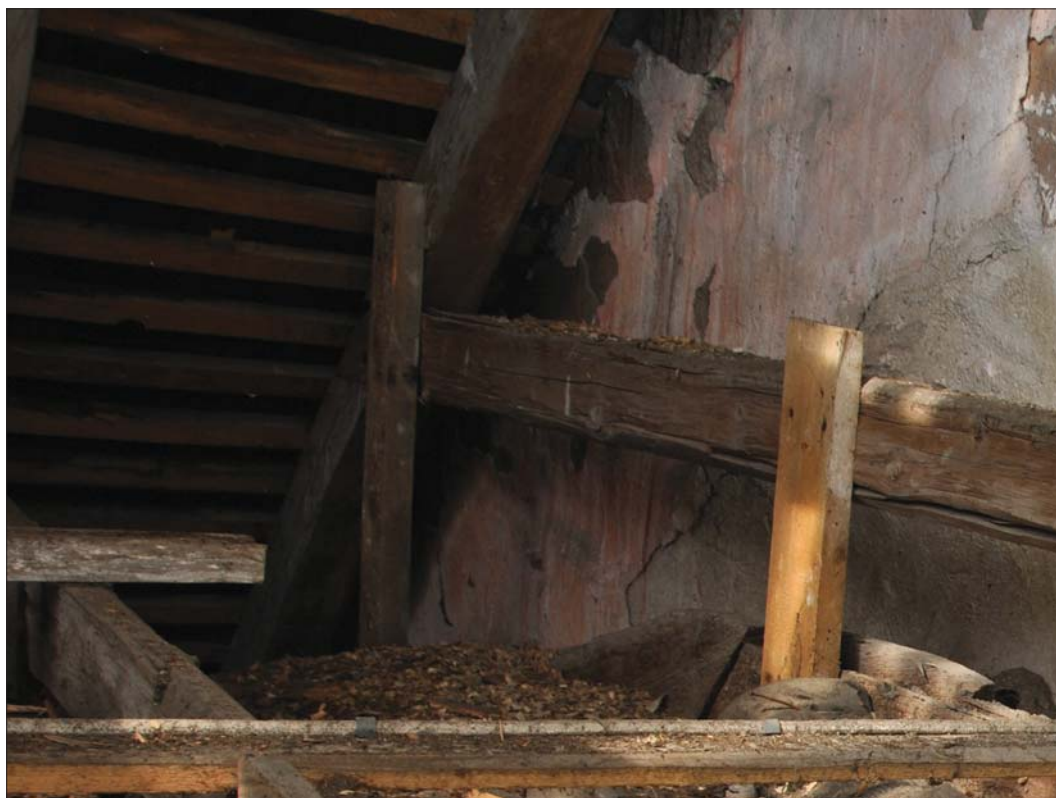
Vid omläggningen av vapenhusets spåntak kunde vapenhusets vind nås. Här syntes en rosa avfärgning på långhusets södra fasadputs. Den rosa fasadputsen bör härröra från 1500-talets början, då vapenhuset uppfördes.

35 Vapenhusets vind som annars inte är tillgänglig. I bild syns del av sydfasaden, med äldre rosafärgad fasadputs (SLM D2015-1105).

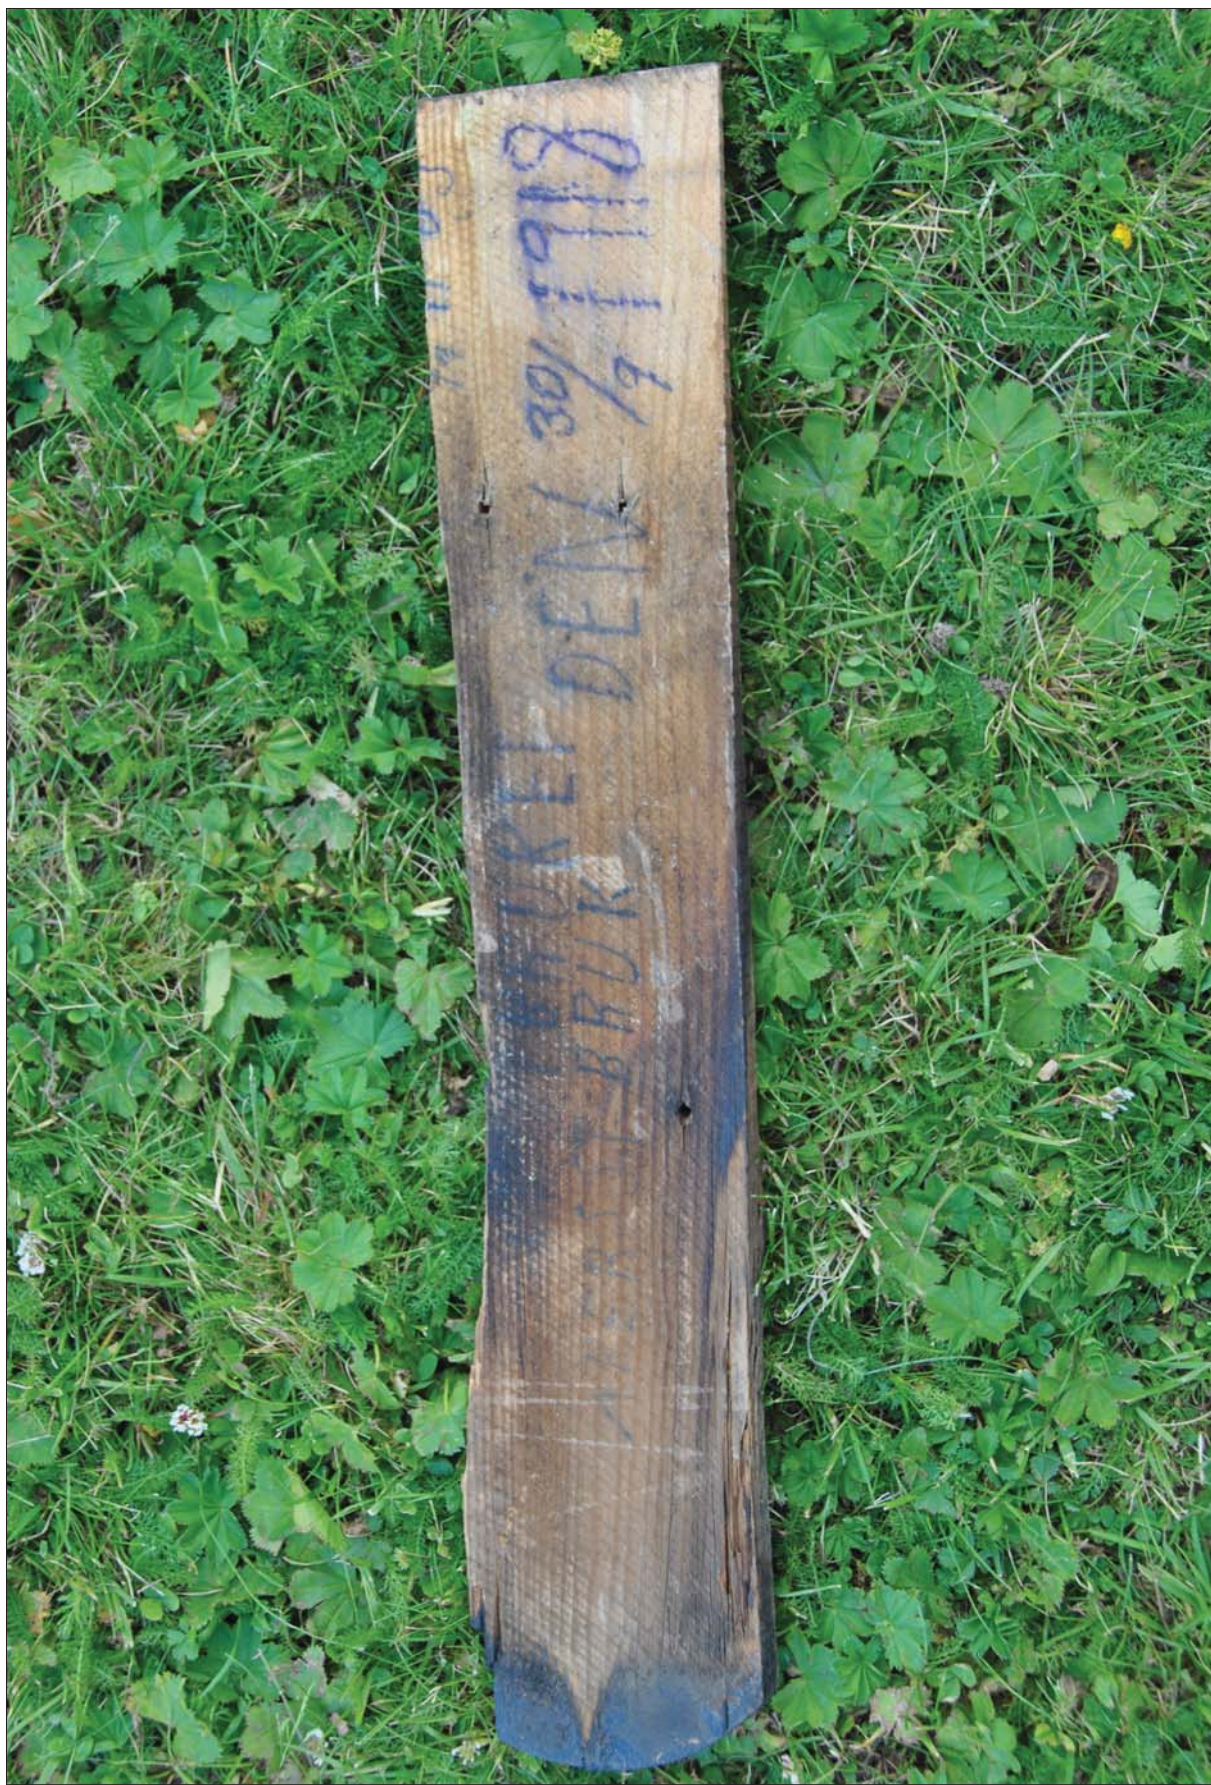
36 Spån som var spikat på torntaket och uppsatt vid renoveringen 1918. "...URET ÅKERS ST. BRUK DEN 30/9 1918." (SLM D2015-1106).
