Bettna-Löta 17:1

Bettna socken, Flens kommun, Södermanlands län

Underhållsutredning

Rapport 2024:7

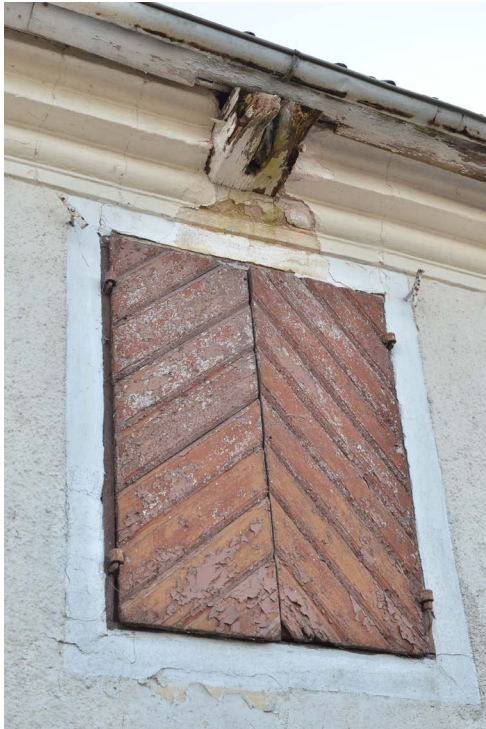
Ytterdörrens upphängning behöver ses över. Målarfärg flagar kraftigt på ytterdörr och luckor till spannmålsintag. II

Bild 15. Luckan för spannmålsintaget på våning 2. Målarfärgen flagar. Den ovanförliggande traversbalken är rötskadad. (SLM D2024-215)

Dörr och luckor renoveras. Upphängningen ses över. Lösa färglager skrapas bort och ytor målas med linoljefärg. Ytor tvättas med Målartvätt. Spikskallar, smidesbeslag, gångjärn och dylikt stålborstas, tvättas och grundas med rostskyddsfärg innan mellan- och färdigstrykning lika övriga ytor. Glasade dörrar åtgärdas lika fönsterbågar.

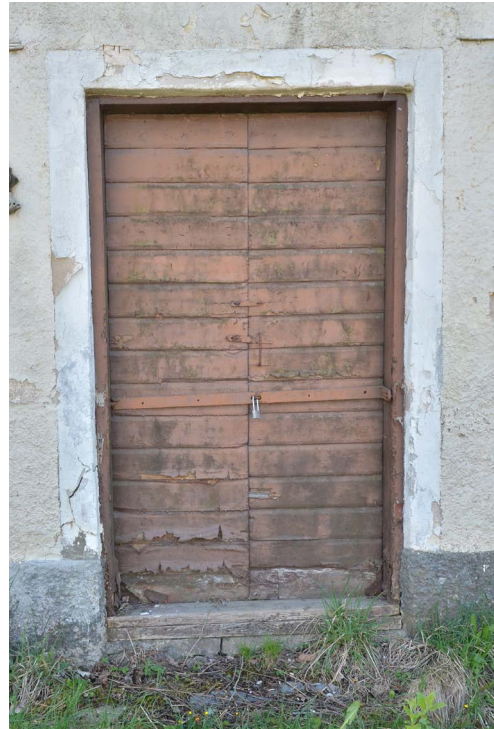
Bild 16. Magasinets ytterdörr. Målarfärgen flagar. (SLM D2024-216)

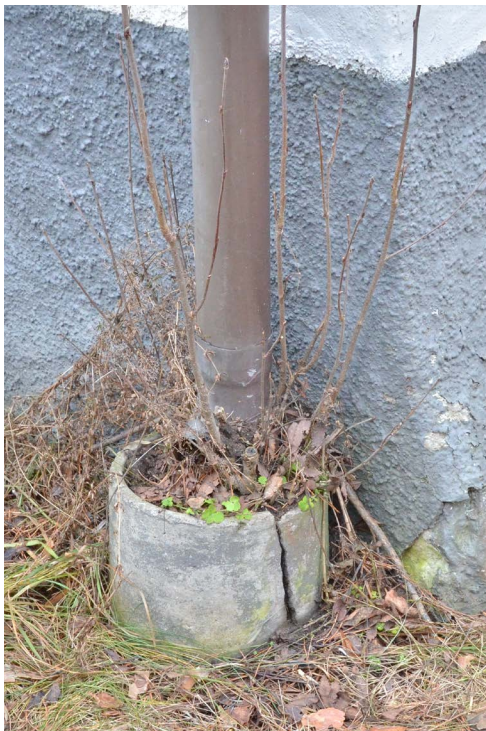
Växtlighet finns i dräneringsröret, vilket kan bero på att det finns brister och att dräneringen inte fungerar. I

Bild 17. Dräneringsröret är igenproppat och cementröret är sprucket. (SLM D2024-217)

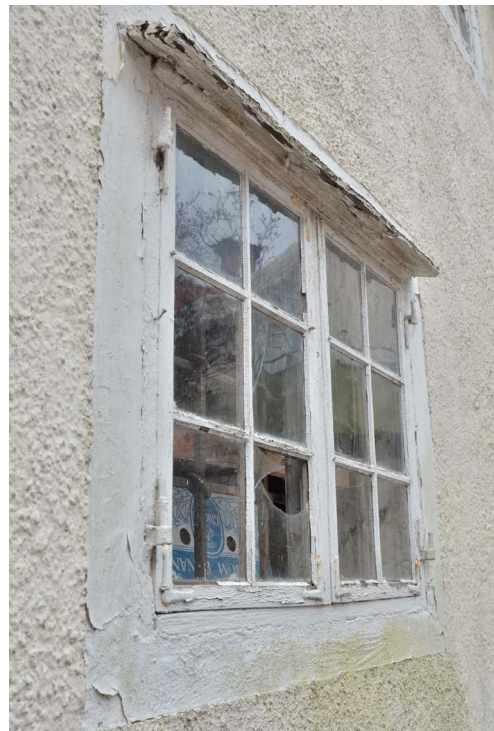
Fönstren är i behov av renovering. Vissa fönster har nyligen utsatts för skadegörelse och en del fönsterglas har spruckit. Hörnjärn rostar, färg flagar och fönsterkitt har lossnat. Flera droppbrädor ovanför fönstren har rötskador, t ex mot öster. II

Bild 18. Fönstren är i behov av renovering. Vissa glas är trasiga. Droppbrädan ovanför fönstret är rötskadad. (SLM D2024-218)

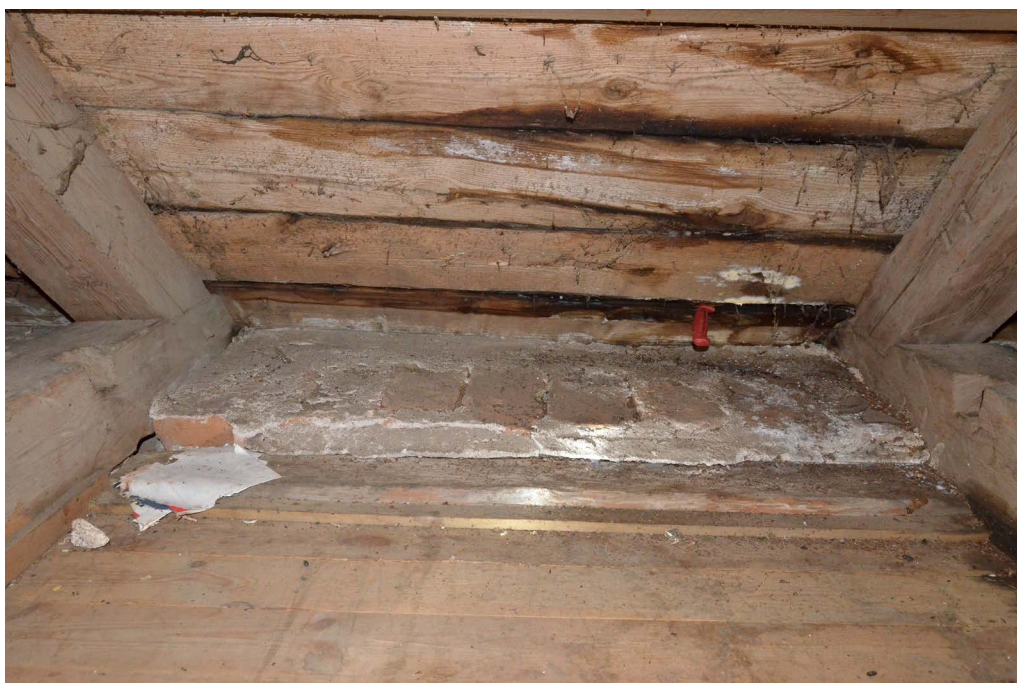
Bild 19. Underlagstaket har lokala rötskador och pågående takläckage syns. Våning 2 sedd mot söder. (SLM D2024-219)

Underlagstaket har lokala rötskador på flera ställen på grund av pågående takläckage. I

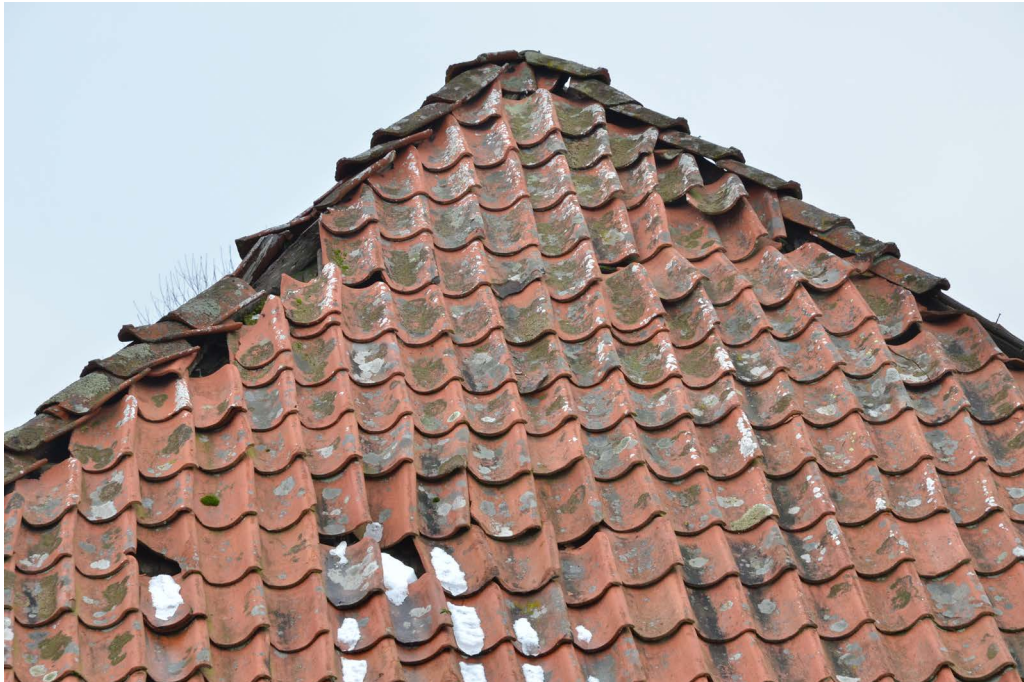
Bild 20. Taket på magasinet har stora brister. Tegelpannor saknas, är trasiga eller har kanat ur läge. (SLM D2024-220)

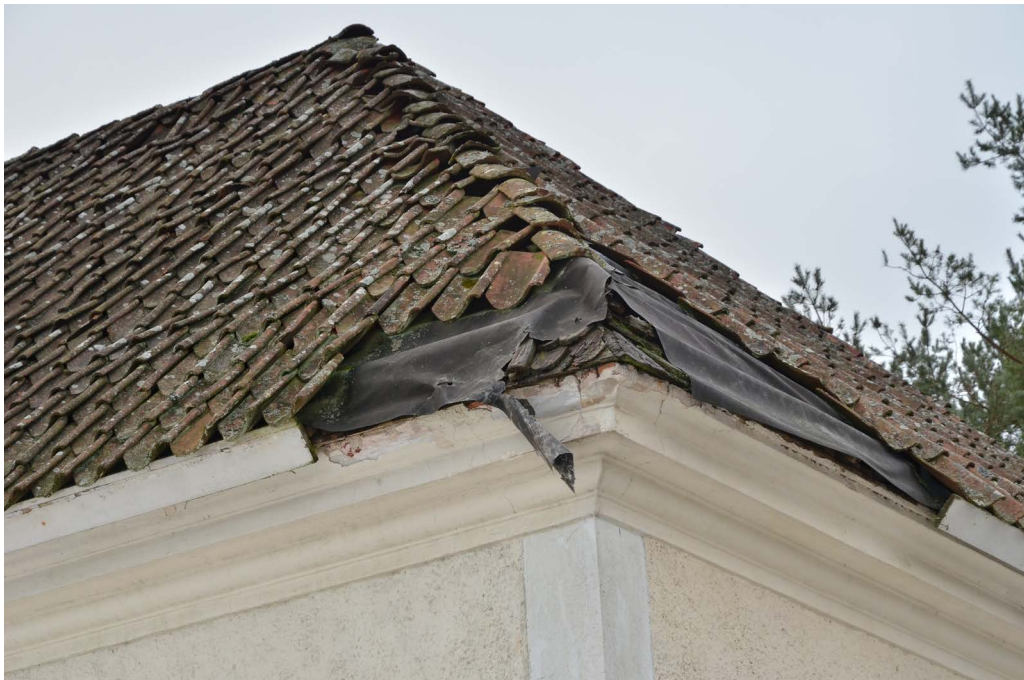
Bild 21. Magasinet nordvästra hörn där tegelpannor saknas och istället har en takduk lagts dit. Under syns äldre spånläggning. Takfotsbrädan har lossnat helt. (SLM D2024-221)

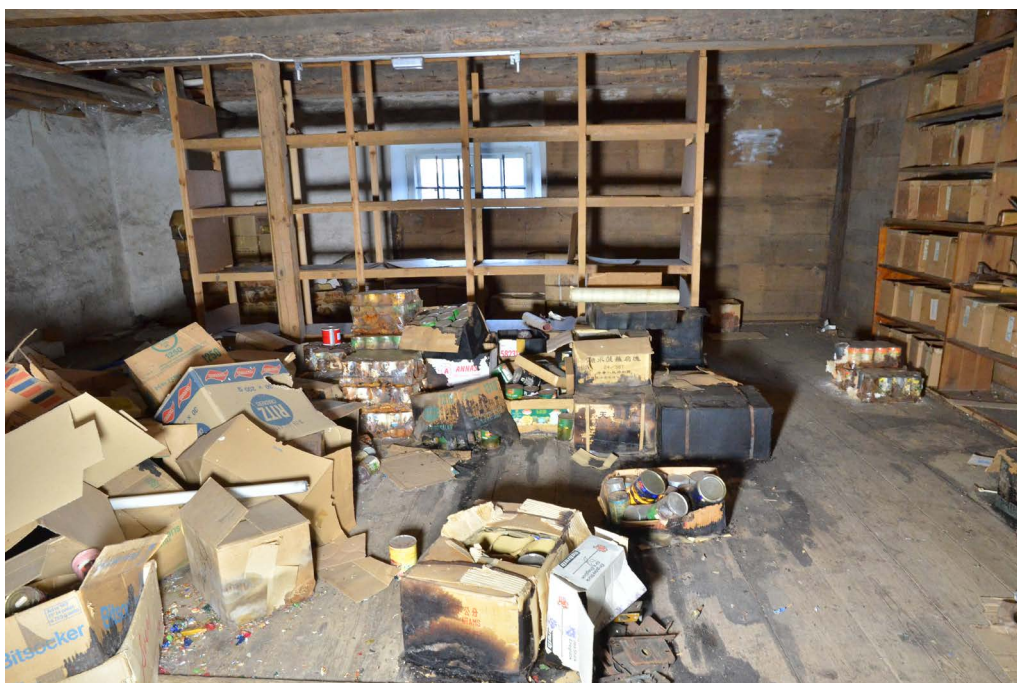
Äldre specerier är kvarlämnade och finns på samtliga våningar i magasinet. Konservburkar rostar, innehållet läcker ut och lockar till sig sakeddjur. Läckage och rostande burkar orsakar omfattande skador på framförallt träbjälklagen. I

De rostiga konservburkarna och det läckande innehållet orsakar skador på trägolven och träbjälklagen. I

Bild 22. Våning 1 sedd mot öster. Specerier och konservburkar läcker, vilket riskerar att orsaka omfattande skador på framförallt träbjälklagen. (SLM D2024-222)

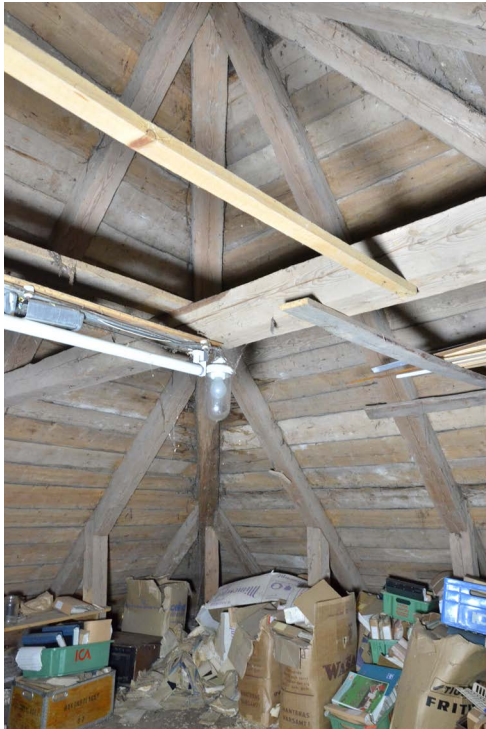
Takkonstruktionen, takstolar och större delen av underlagstaket ser dock från vinden ut att vara i funktionsdugligt skick. Detta tack vare takstolarnas kraftiga dimensioner och den goda virkeskvaliteten. Underlagstaket är snedkantat och kraftigt, vilket gör att det tål viss vattenpåverkan. På delar av taket verkar den äldre spånläggningen finnas kvar, vilket också bidrar till att hålla taket tätt. Svampangrepp finns dock på delar av underlagstaket, varför det bedöms akut att taket lagas. I

Bild 23. Större delen av underlagstaket ser underifrån ut att vara i funktionsdugligt skick, tack vare dess tjocklek och höga virkeskvalitet. (SLM D2024-223)

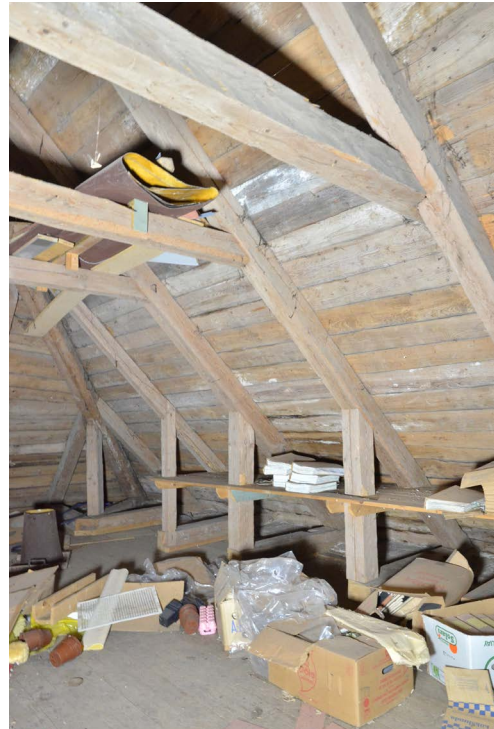
Bild 24. Takstolsverket ser generellt ut att vara i gott skick. (SLM D2024-224)

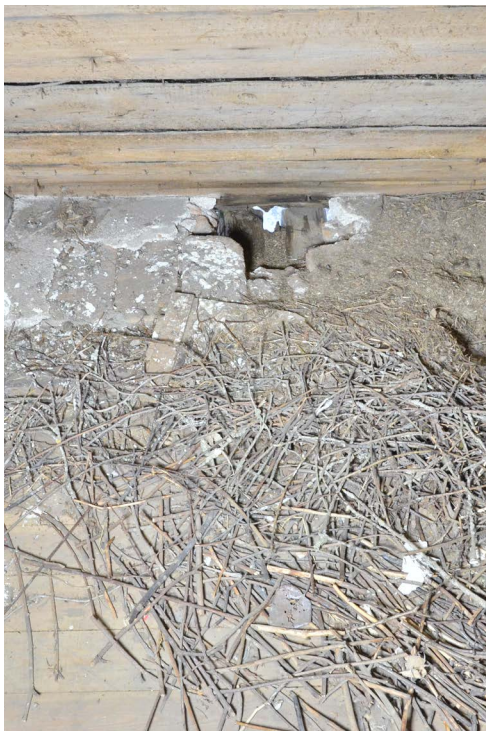
Bild 25. På våning 2 där traversbalken är rötskadad, finns ett hål, vilket gör att fåglar kan flyga in. Rester av gammalt fågelbo. (SLM D2024-225)

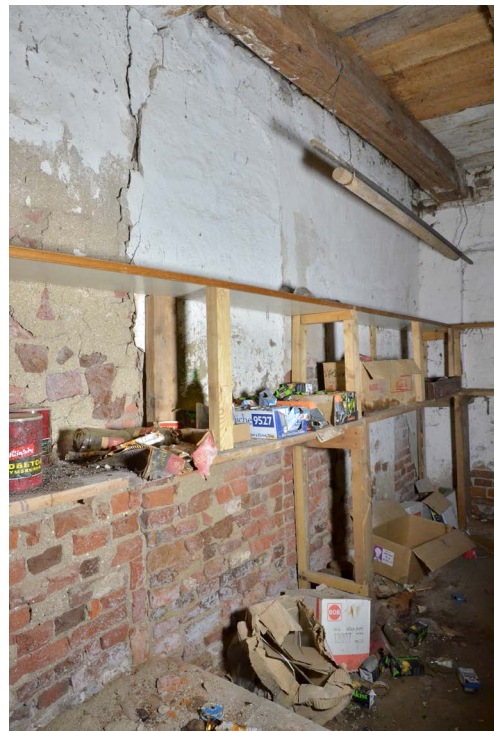
Byggnadens tegelstomme har sprickor. En del sprickor beror sannolikt på byggnadens ålder och får anses vara normalt för en ouppvärmtd byggnad av denna ålder. Enstaka sprickor kan bero på bristande underhåll av byggnaden. Svackande underlagstak, bristande underhåll av puts och läckande matvaror på bjälklagen kan över tid kan påverka och ge skador på tegelstommen, se bild 26. II

Bild 26. Bottenvåningen, vertikal spricka i tegelmuren. (SLM D2024-226)

Orsaken till större vertikala sprickor undersöks. Större sprickor bör mätas och över tid hållas under observation. Sprickor i tegelstommen lagas med kalkbruk.

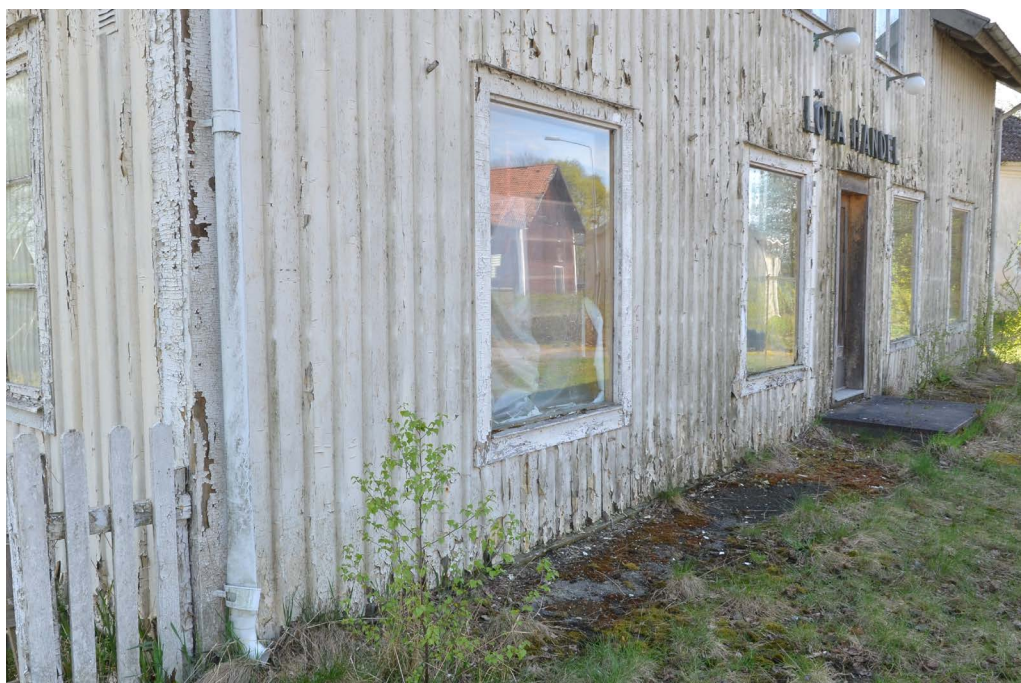
Bild 29. Marknivån är för hög utefter norra fasaden. Fasadpanelen står i princip på marken. Vattbrädan/fotbrädan och fasadpanelen är rötskadad. Målarfärgen flagar kraftigt. (SLM D2024-229)

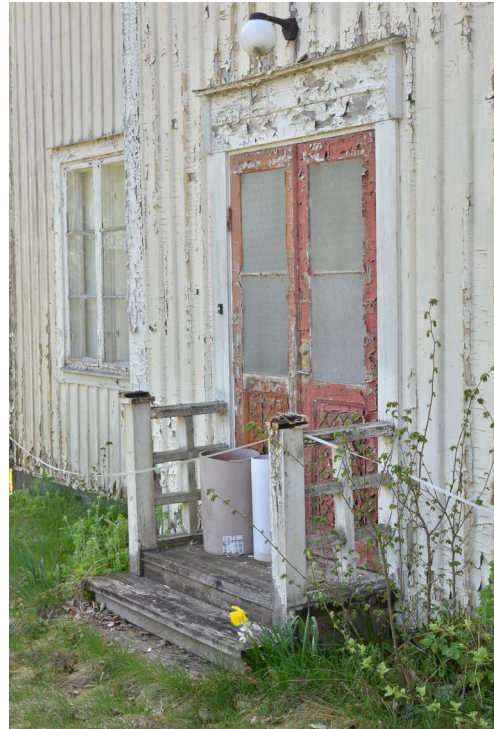
Färg flagar kraftigt på dörr mot öster. Glasen behöver kittas. Räcket är rötskadat. Färg flagar kraftigt på dörr mot söder. Virket är rötskadat. I

Bild 31. Ingången på östra gaveln. Fönsterkitt på dörren har lossnat. Räckets är kraftigt rötskadat. (SLM D2024-231)

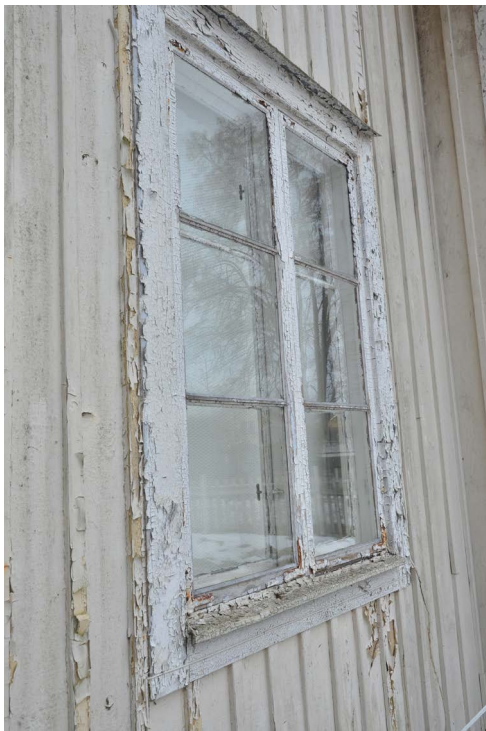
Fönstren är i behov av renovering. Vissa fönster har utsatts för skadegörelse och en del fönsterglas har spruckit, t ex östra gaveln. Hörnjärn rostar. Färg flagar. Vissa droppbrädor över fönstrens övre del har rötskador, t ex mot öster. I

Bild 32. Fönster i behov av renovering. Hörnjärn rostar. Fönsterkitt släpper och målarfärg flagar. (SLM D2024-232)

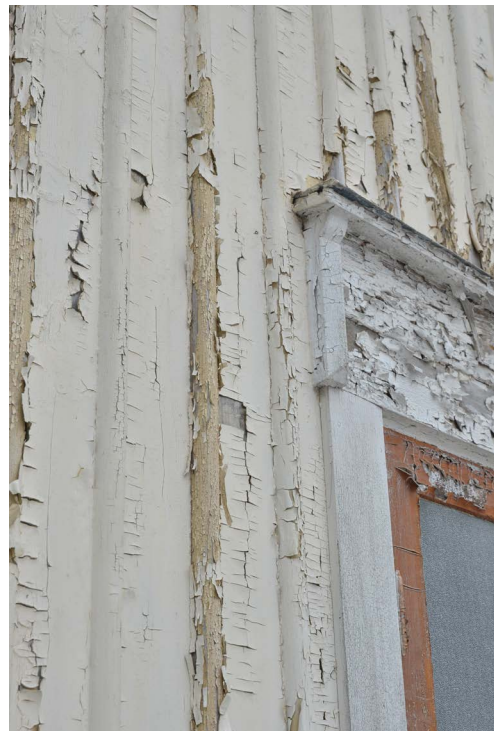
Bild 33. Fasadens målarfärg flagar kraftigt. Underliggande färglager är linoljefärg. (SLM D2024-233)

Målade ytor tvättas med målartvätt. Löst sittande, flagande färg och färg med sprickor ned till virket skrapas ned till fast yta. Uppskrapning av gråträ, övriga ytor mätteras endast. Färgkanter jämnas ut med slippapper.

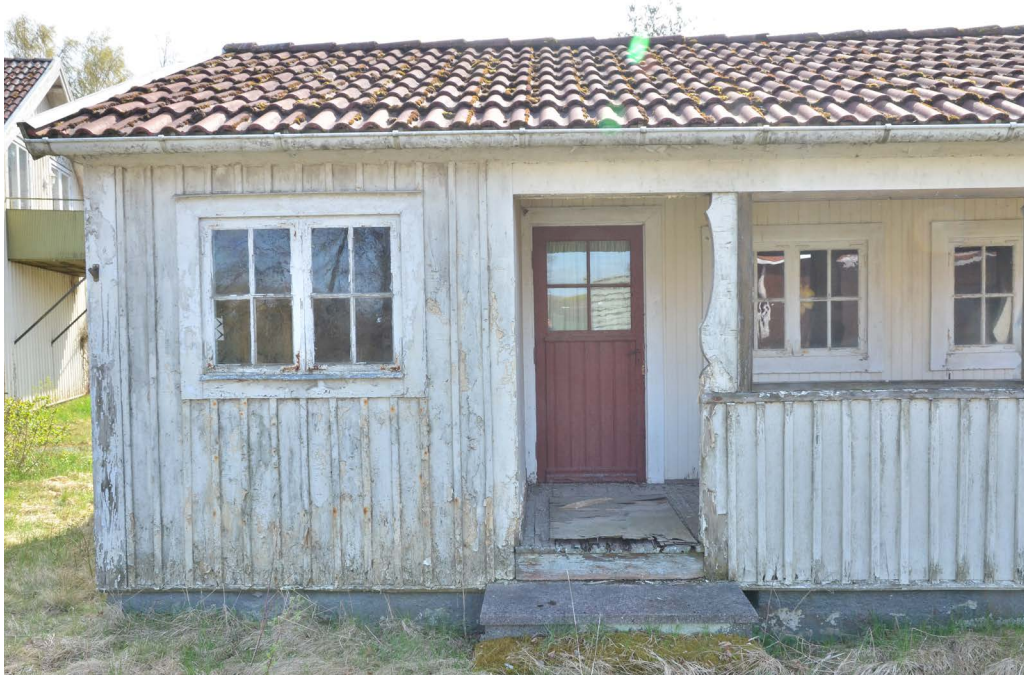
Bild 36. Vattbrädan/fotbrädan och delar av fasadpanelen är rötskadad. Målarfärgen flagar kraftigt. Verandans golv är rötskadat. (SLM D2024-236)

Målade ytor tvättas med målartvätt. Löst sittande, flagande färg och färg med sprickor ned till virket skrapas ned till fast yta. Uppskrapning av gråträ, övriga ytor mätteras endast. Färgkanter jämnas ut med slippapper.

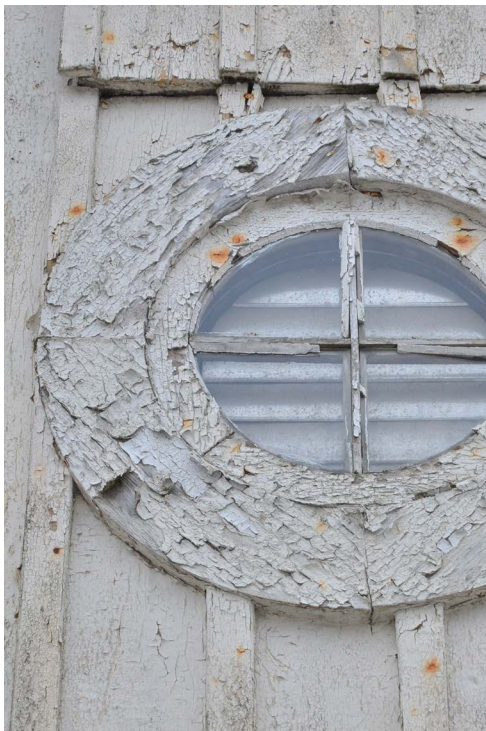
Fönstren är i behov av renovering. Vissa glas har krossats, hörnjärn rostar och fönsterkitt har lossnat. I

Bild 37. Fönster är i behov av renovering. Kittet har lossnat. Målarfärgen flagar kraftigt. Rost förekommer. (SLM D2024-237)

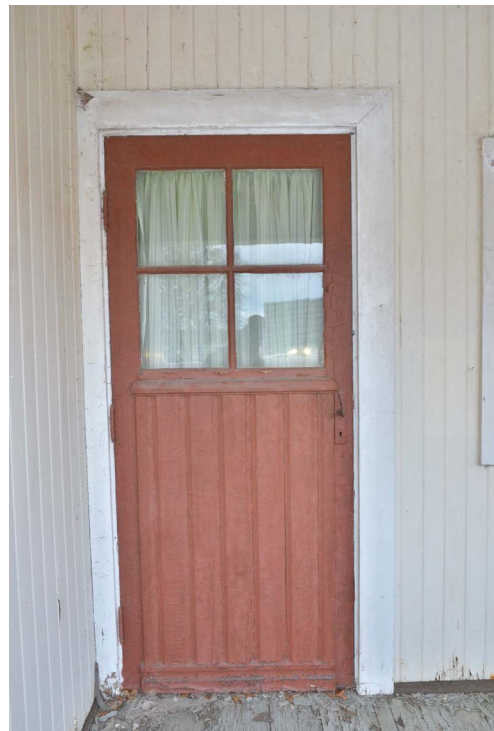
Bild 38. Ytterdörren vid verandan är glasad. Kittet är sprucket. Målarfärgen flagar kraftigt. (SLM D2024-238)

Dörr och luckor renoveras. Upphängningen ses över. Lösa färglager skrapas bort och ytor målas med linoljefärg. Spikskallar, smidesbeslag, gångjärn o dyl stålborstas, tvättas och grundas med rostskyddsfärg innan mellan- och färdigstrykning lika övriga ytor. Glasade dörrar åtgärdas lika fönsterbågar.
