Prosten Pihls gård

Åvallen 1, Nyköpings kommun, Södermanlands län

Vård- och underhållsplan 2024

Rapport 2024:10

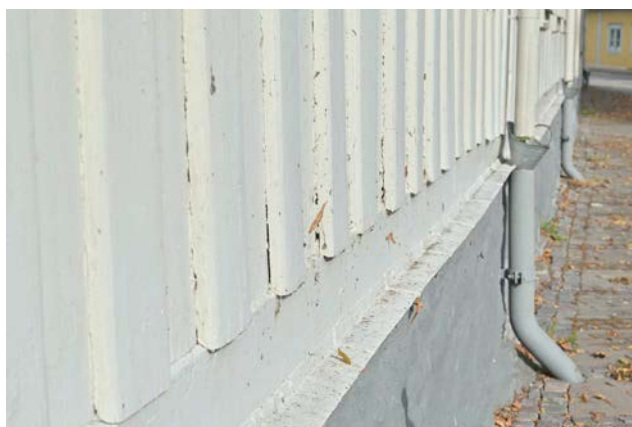
Det finns en hel del glipor mellan underbräda och lockbräda i fasadernas panel, i första hand i anslutning till den liggande fotbräda nederst på panelen. Detta har som följd att det blir en skuggverkan mellan lock och fotbräda som påverkar helhetsintrycket. Orsaken till gliporna är sannolikt att locken har slagit sig. En del tätning med kitt har gjorts, säkerligen delvis i samband med senaste ommålningen, men den har släppt på sina ställen. Här kan vatten ta sig in vid häftiga regn och i värsta fall leda till fuktskador. Framförallt innebär det dock att färgskikten i anslutning till gliporna kommer börja flaga i förtid, och att locken riskerar att slå sig ytterligare. Man bör överväga att skrapa ur äldre tätningar och spika tillbaka locken på plats för att undvika fortsatta skadeverkningar. Detta skulle också återställa det ursprungliga

Panelens lock har slagit sig vilket skapar glipor mot de underliggande brädorna. (SLM D2025-0066)

utseendet utan den oönskade skuggbildningen mot fotbrädan. Problematiken har sannolikt funnits en längre tid, och har därför inte bedömts som akut. Det kan dock vara bra att komma till rätta med det, för att undvika ett större slitage än nödvändigt vilket innebär ett tätare underhållsintervall. Förslagsvis åtgärdas detta i samband med nästa planerade underhåll av utsatta delar.

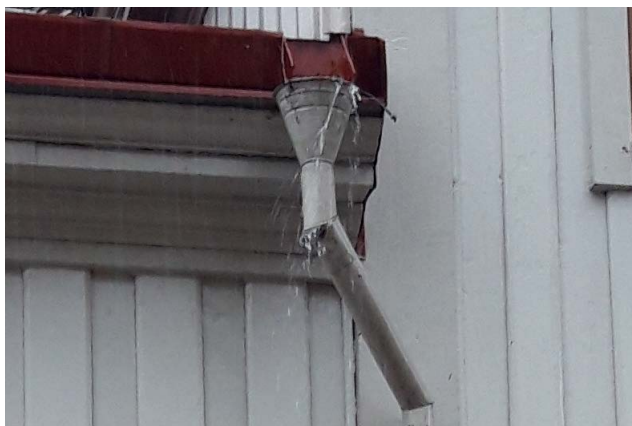
Vid regnväder noterades att det sprutade vatten ur en av stuprörens krökar. Möjligen berodde läckaget på en överfull tratt, men man bör undersöka om det finns läckage i skarvara på stuprör. (SLM D2025-0069)

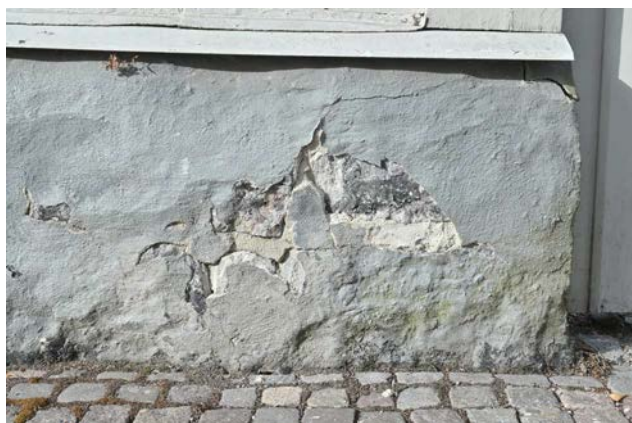
Den putsade grunden har stora sprickor och även putsbortfall på flera ställen, framförallt mot torget men även på andra ställen runt om hela byggnaden. Sprickor finns

Den putsade grunden har sprickor och även stora putsbortfall. (SLM D2025-0071)

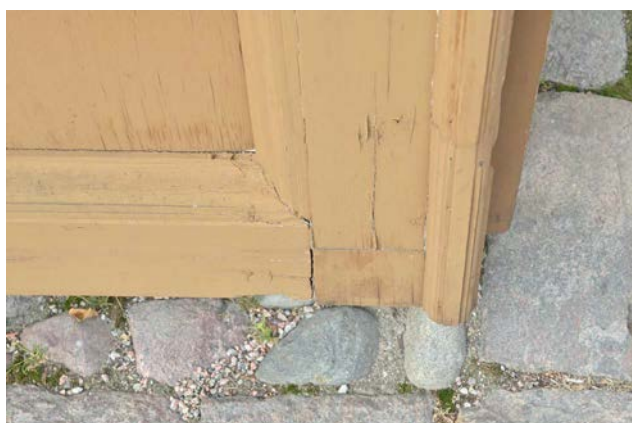
Portgångens dörrar är i behov av underhåll. Färgskikten flagar och färgen har mattats, framförallt på sidan som vetter mot torget. (SLM D2025-0072)

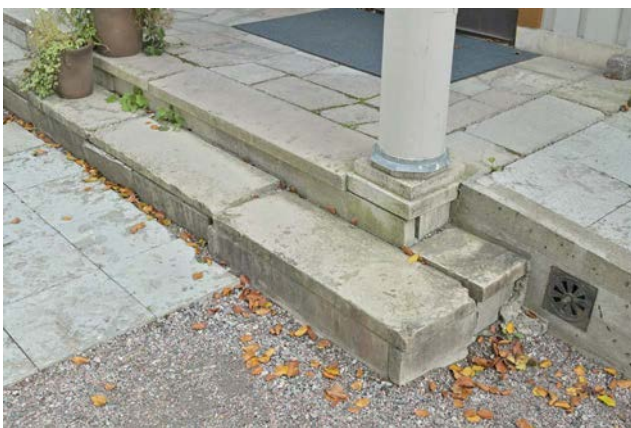
Entrétrappa och terrass har sättningar samt flera trasiga stenar. Stora glipor finns på flera ställen, och flera av sättstegen är på väg att trilla ur. Trappan behöver sättas om i sin helhet. (SLM D2025-0074)

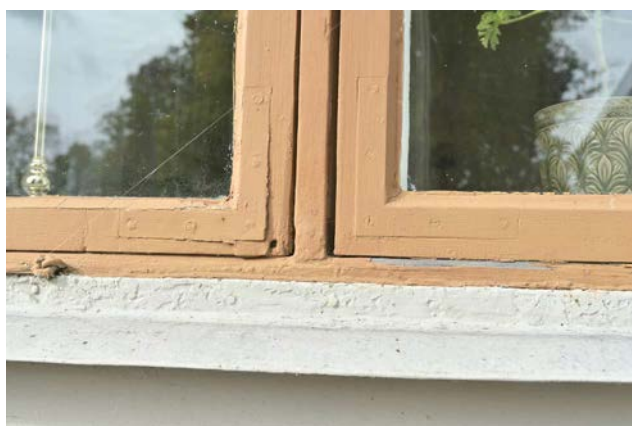
Huvudbyggnadens fönster mot torget är mest utsatta och har störst underhållsbehov. Färg flagar och har mattats, hörnjärn reser sig och kittet släpper på sina ställen från glas och trä. (SLM D2025-0076)

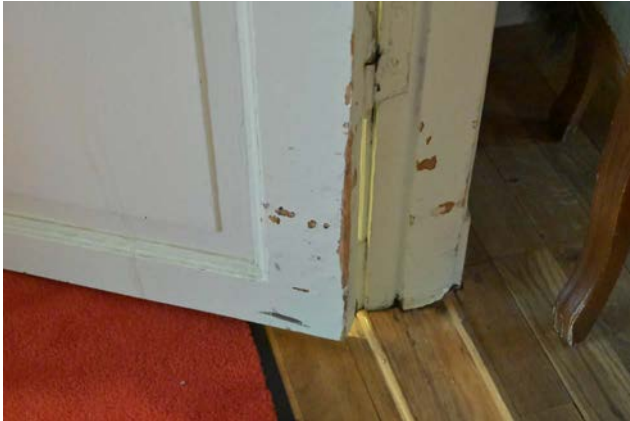
Slitna ytskikt finns på en del ställen i bottenvåningen, här vid dörren mellan passage (2) och sal (7). (SLM D2025-0078)

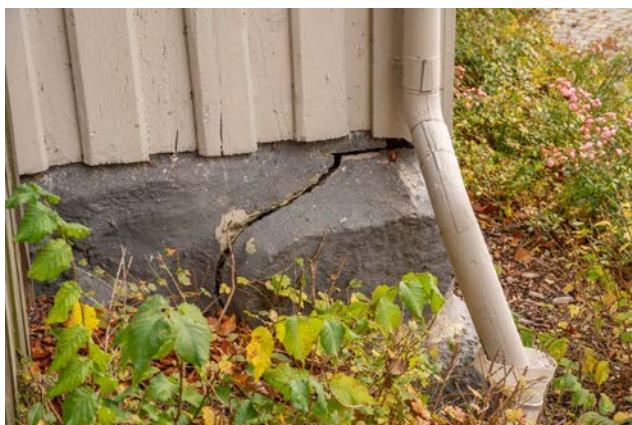
En större spricka finns på bostadsflygelns västra hörn där hörnstenarna har satt sig och inte längre har kontakt med knuten. (SLM D2025-0082)

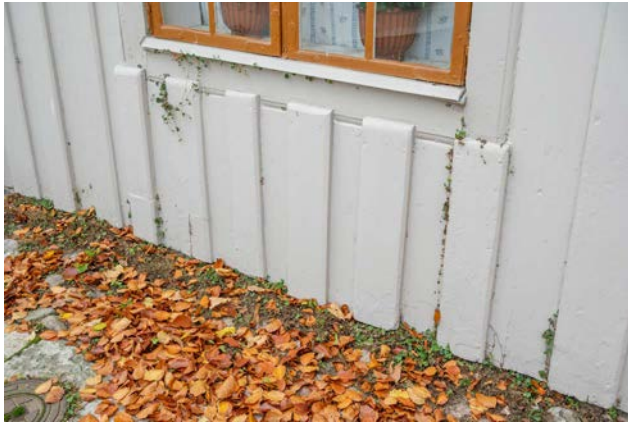
Växtlighet har fått fäste nära byggnaden, som också tar sig upp på och bakom fasadpanelen. (SLM D2025-0083)

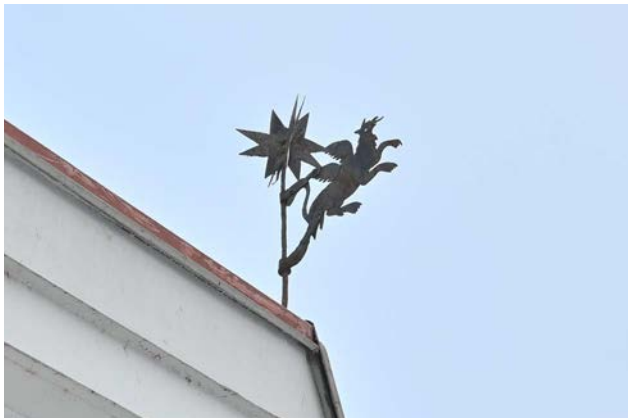
Vindflöjeln på bostadsflygelns har slitna färgskikt och rostgenomslag. (SLM D2025-0086)

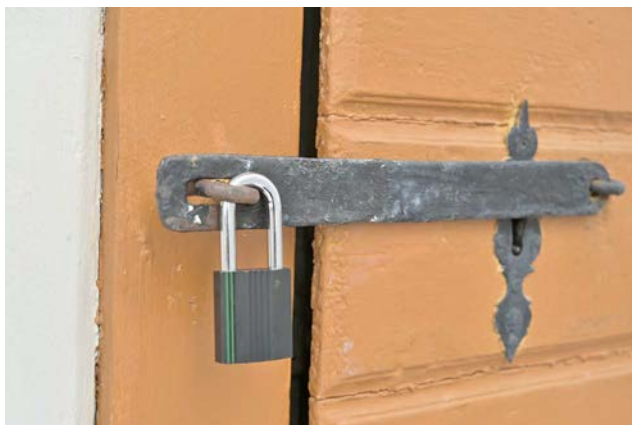
Stallflygelns mittersta dörr på den sydvästra väggen går inte igen helt. Låsregeln sitter för långt ut och trycker inte igen dörrbladet vilket gör att snö och regn kan blåsa in. (SLM D2025-0087)

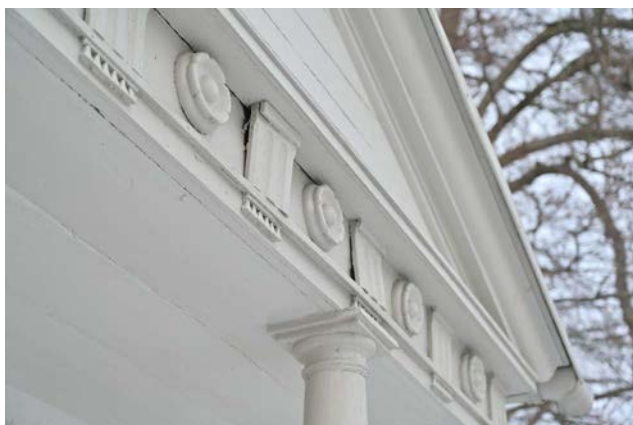
Delar på lusthusets fris sitter löst och riskerar att falla bort. (SLM D2025-0091)

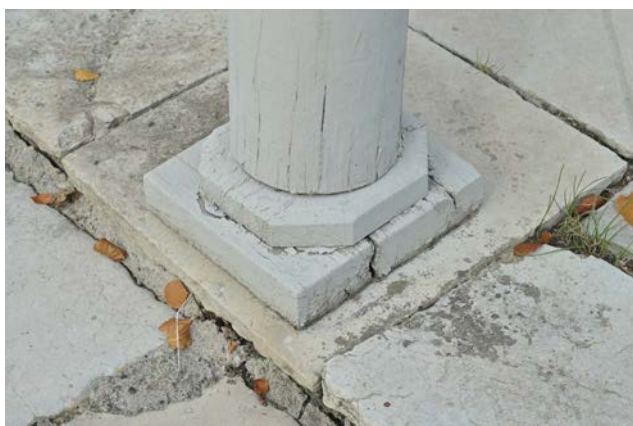
Sprickor finns i lusthusets pelare och bas. (SLM D2025-0092)

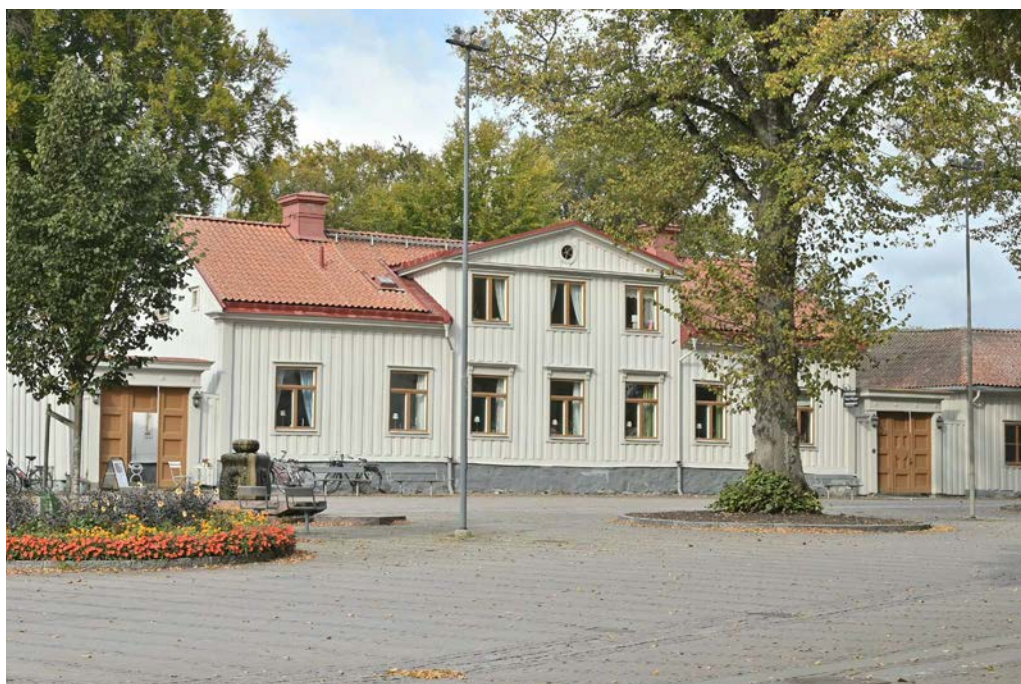
Huvudbyggnaden med sitt nuvarande utseende. Fönstren med T-postindelning i bottenvåningen där överljuset är odelat ger en olycklig horisontell betoning som skapar ett något oroligt uttryck. De ospröjsade bågar förstärker dessutom fönstrets indelning och ger en stor skuggverkan där fönsteröppningarna framstår som mörka hål i fasaden. (SLM D2025-0095)
