# Bälinge kyrka

Bälinge socken, Nyköpings kommun, Södermanlands län

**Renovering av spåntak och lanternin  
samt tjärning av klockstapel**

Rapport 2024:8

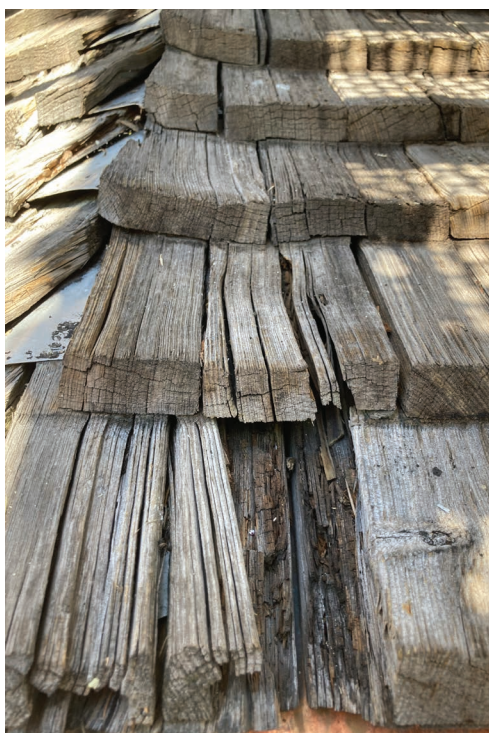
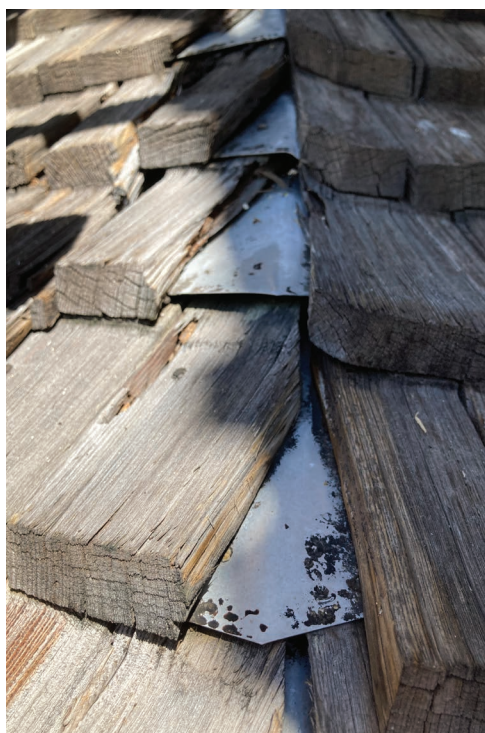
*Bild 4. Nynästornets tak innan åtgärder. Foto 2024-06-25. (SLM D2024-0451)*

*Bild 5. Nynästornets tak innan åtgärder. Foto 2024-06-25. (SLM D2024-0452)*

Takspånen på Nynästornet härstammade från 1982–1983 eller 1988 års renoveringar. Spånen hade splintved och varierade i längd mellan 15–40 cm med anledning av takfallets svängda form. De varierade även i bredd (mått ej tagna). Spånen var tjärstrukna och impregnerade med kreosot eller liknande ämne. I stället för omlottlagda spån låg spikade aluminiumplåtar mellan spånen i takets valmar. Även om själva aluminiumplåtarna var uppenbart otidsenliga och att betrakta som ett ”fuskverk”, kan sägas att de var i gott skick förutom i spikhålen som angripits av galvanisk korrosion.

När spånen togs bort och närmare besiktning kunde göras (25 juni) konstaterades att spånen var torra och virket mestadels friskt. Vid takets flackare delar, till exempel i de översta respektive nedersta spånraderna var spånen överlag i sämre skick, precis som förundersökningen angav. Det tros ha berott på den flacka taklutningen, samt att spånen vid dessa delar var kortare vilket kan ha bidragit till att spånen lättare har spruckit.

Tjäran var i princip helt uttorkad förutom på takfallen mot norr (som är mindre utsatta för solljus), på vindskivorna och tornfasadens spånbeklädnad. Där fanns endast små och spröda tjärrester kvar.

Nynästornets befintliga takspån, aluminiumplåtar och trådspik togs bort med kofot och slängdes i container avsedd för deponi.

Nya spån spikades upp med början nerifrån direkt på befintligt äldre underlagstak, med en spik i varje spån. För att få raka och jämna spånradar användes riktsnöre vid de nedre raderna som spikades först, och sedan vanliga brädor. Spånen lades omlott över varandra och med ca 3–9 mm mellanrum. Spån vid hörn sågades till och efterbearbetades med yxa och/eller täljkniv för ett finare, mer ”levande” utseende och en mer fuktavvisande yta.

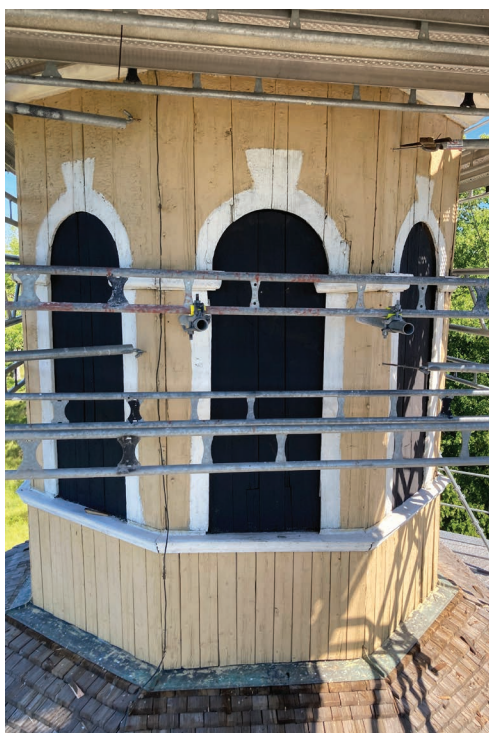
Lanterninens gula brädfasader och den vita profilhyvlade kransgesimsen hade delvis uttorkad och flagnande färg samt punktvisa rötskador. Listen var delvis sprucken och hängde löst. Lanterninens sockeldel (under midjelisten och luckorna) hade spontad panel av yngre, dåligt brädgårdsvirke, som spikats direkt på den äldre panelen. Den yngre panelen var delvis i dåligt skick, framför allt i de nedre ändarna.

*Bild 8. Lanterninen innan renovering. Foto 2024-07-04. (SLM D2024-0455)*

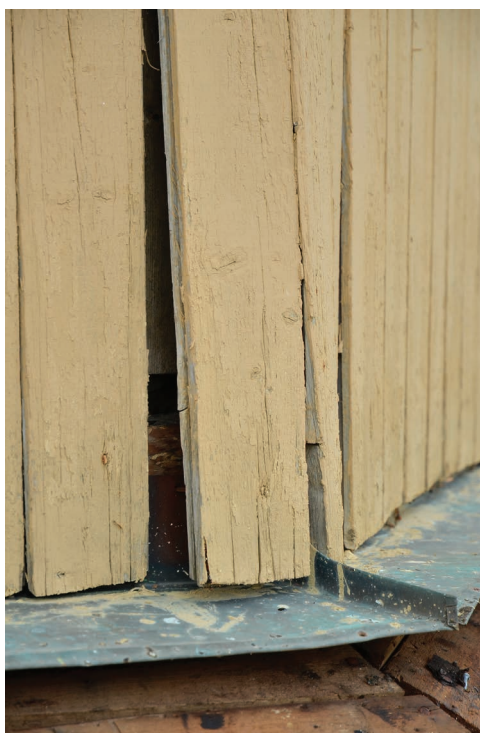
*Bild 9. Brädpanel på lanterninens nederdel innan renovering, Foto 2024-07-04. (SLM D2024-0456)*

Den smala brädpanelen på lanterninens nederdel togs bort med kofot. Panelen var av standardvirke av låg ålder och kvalitet, och hade inga särskilda kulturhistoriska värden. Ny brädpanel av grövre dimension (furu) tillverkades med hyvlade utsidor och spontade kanter. Panelen spikades upp med trådspik.

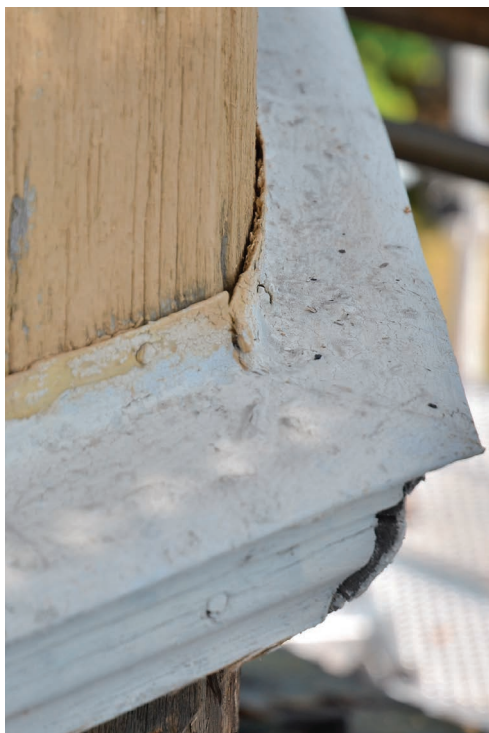
*Bild 10. Gördelgesims med vattplåt innan åtgärder. Foto 2024-07-12. (SLM D2024-0457)*

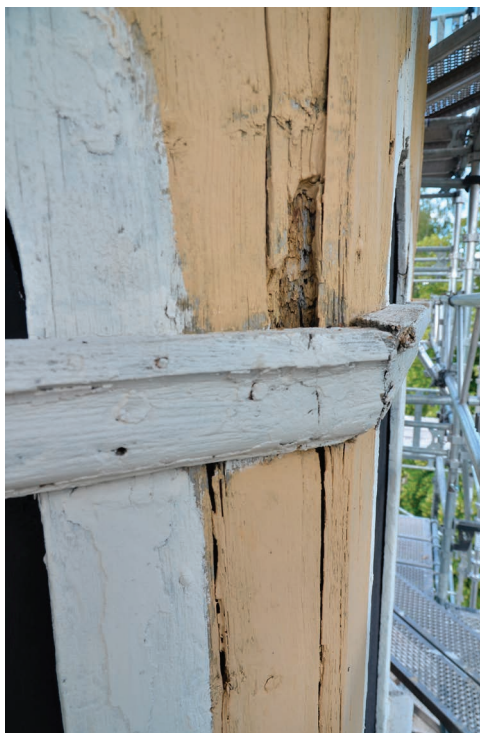
*Bild 11. Kransgesims och rötskadad panel. Foto 2024-07-12. (SLM D2024-0458)*

Rötskadade delar av de runtgående listerna togs bort, liksom sentida lagade listpartier med fel profil. Nya delar tillverkades med de äldre listprofilerna som förlaga. Listerna spikades på panelen med trådspik. För att motverka vatten att rinna in mellan fasadpanelen och listerna, med upprötning av dessa som följd, tillslöts dessa med linoljekitt. På samma sätt och med samma syfte fylldes glappen mellan fasadpanelen och vattplåtarna med linoljespackel. Tätningar med linoljekitt och linoljespackel gjordes på alla listpartier, även de delar som inte lagades.

All brädpanel skrapades från löst sittande färg och målades om med linoljefärg i gul kulör.

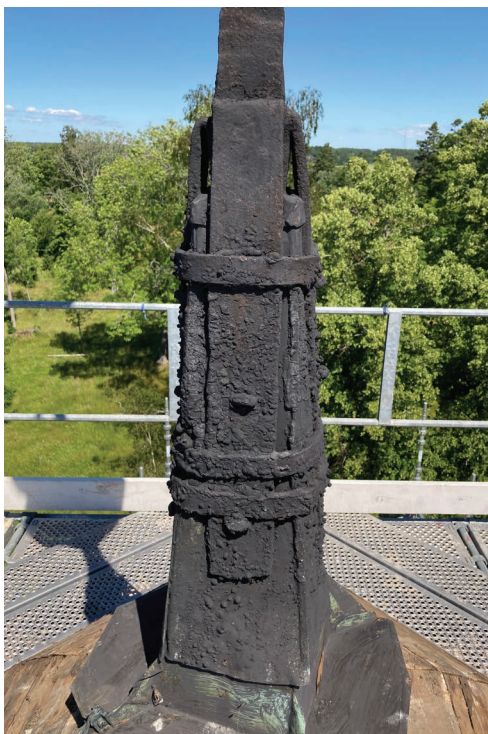
*Bild 12. Spirans infästning och stenkolstjära innan renovering. Foto 2024-06-25. (SLM D2024-0459)*

Järnspirans stenkoltjära vid foten/infästningen skrapades bort, liksom övriga delars löst sittande färg. Spiran, kors med glober och vindflöjel målades en gång med grundfärg Isotrol Klarlack Grund, och därefter två strykningar med täckfärg Isoguard Pansar i svart kulör.

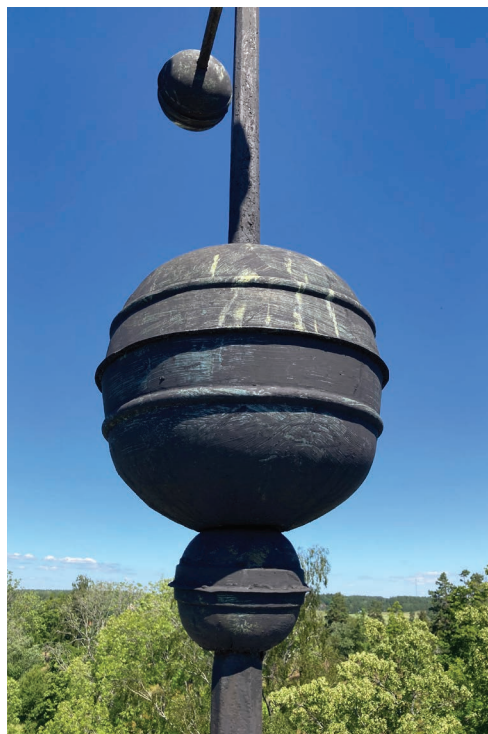
*Bild 13. Spirans gjutjärn och nedre klot innan renovering. Foto 2024-06-25. (SLM D2024-0460)*

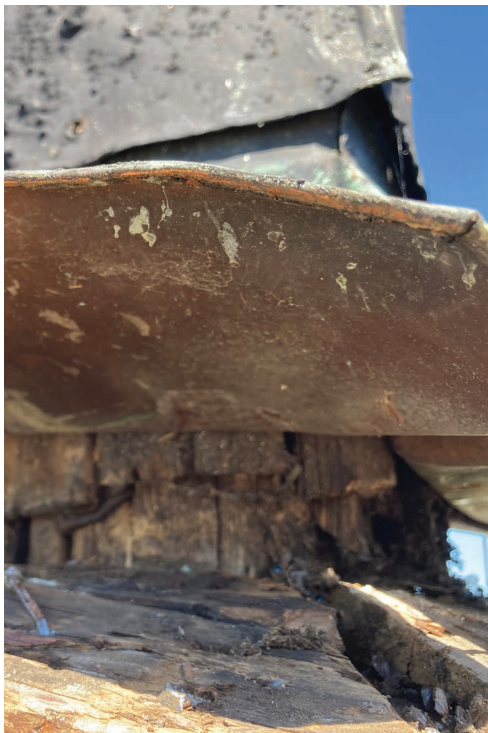
*Bild 14. Spirans hjärstock och täckplåt. Foto 2024-06-25. (SLM D2024-0461)*

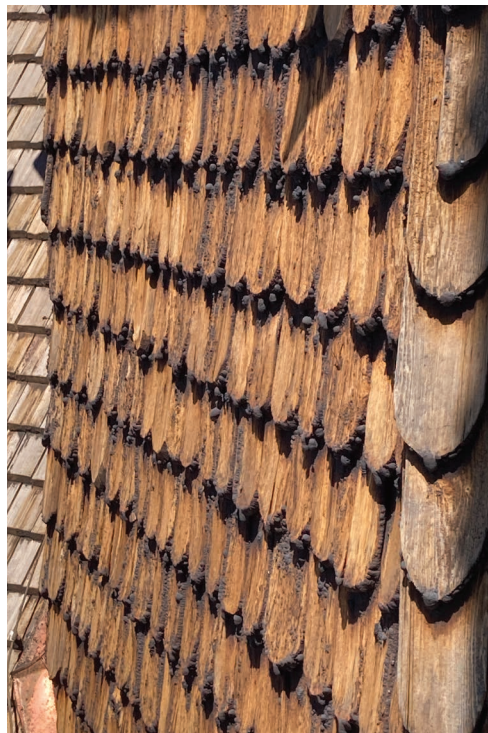
*Bild 15. Tornfasadens äldre spånbeklädnad innan renovering. Foto 2024-06-25. (SLM D2024-0462)*

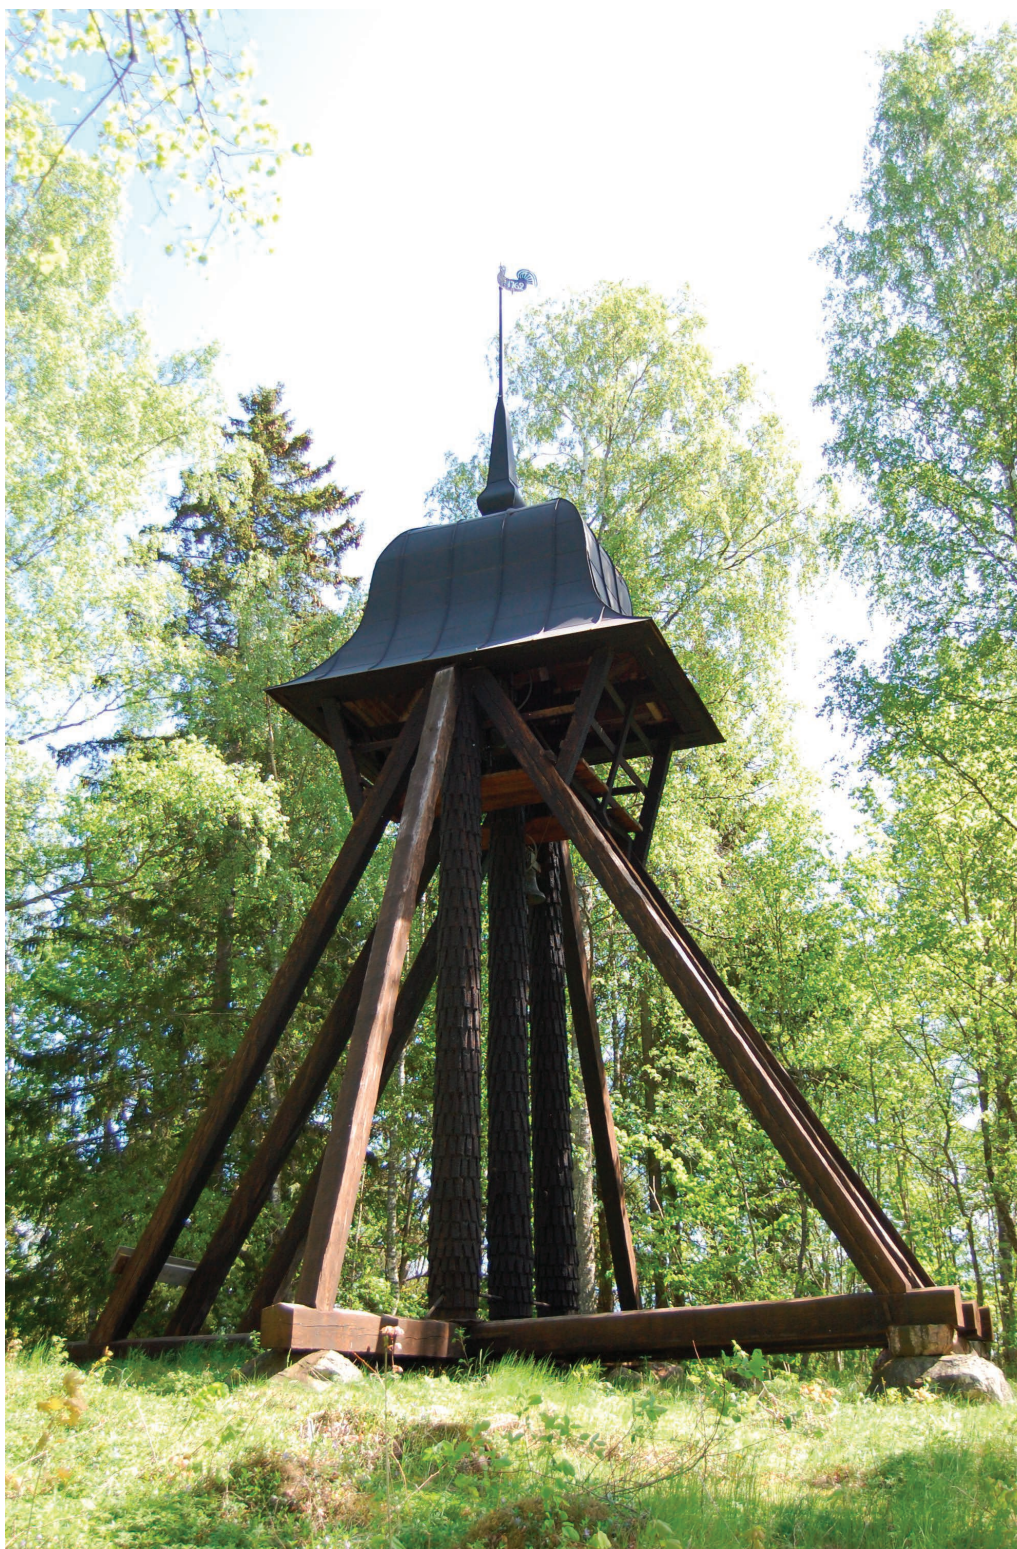
Klockstapeln var i gott skick med tjocka tjärlager uppbyggda under lång tid. Störst behov av åtgärder har klockstapelns plåttak.

*Bild 16. Klockstapeln hann inte dokumenteras innan 2024 års tjärstrykning. Bilden ovan är från 2010. Trots att det passerat 14 år sedan bilden togs var klockstapeln i ett likvärdigt skick, med väl skyddande och tjocka lager tjära uppbyggda av flera strykningar på relativt korta tidsintervall. Foto av Peder Gustavsson 2010-06-07. (SLM D11-011)*

Klockstapeln ströks med uppvärmd tjära av samma fabrikat som användes på kyrkans tak. Applicering gjordes med pensel och från skylift.

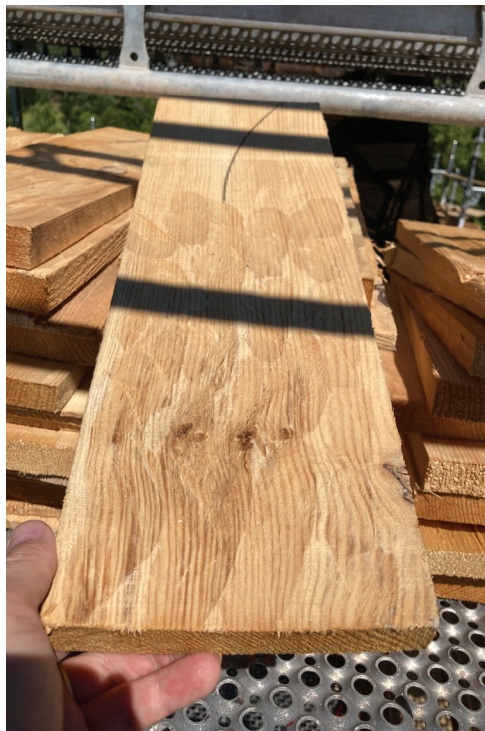
*Bild 21. Nytt takspån med till synes mer kådrikt virke än vad spånet på föregående bild innehåller. Foto 2024-06-25. (SLM D2024-0467)*

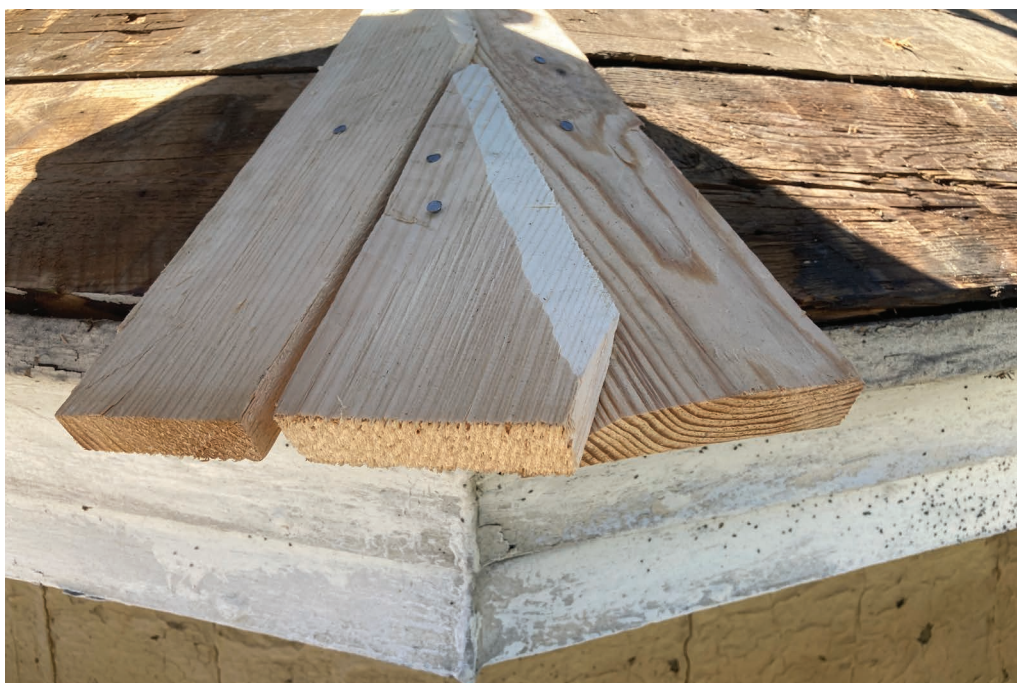
*Bild 23. Nya takspån vid takvalm. Notera det högra spånets årsringar som är liggande, istället för stående som förundersökningen angav. Foto 2024-06-25. (SLM D2024-0469)*

Det har rått tveksamheter kring de levererade spånens virkeskvalitet, mest på grundval av deras ljusa ”splintvedsliknande” färg. Årsringarnas täthet och riktning har inte mätts exakt, men stickprov av spånen har undersökts okulärt och bedömts som godkända. Förekomst av enstaka spån med lutande eller liggande årsringar, eller spån med glesare årsringar, har observerats. Virkeskvaliteten har diskuterats med entreprenören, som garanterat att endast spån av kärnfura har använts.

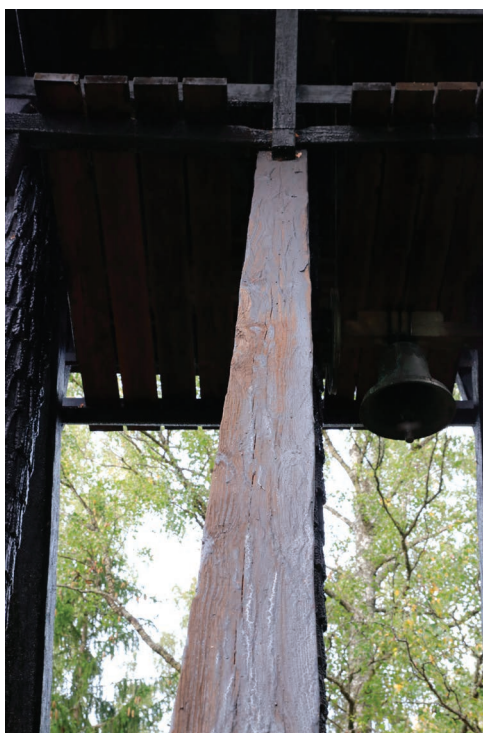
*Bild 35. Klockstapeln efter avslutad tjärning. Stödbenens ovansidor har redan börjat gulna, troligtvis till följd av det uttorkade virket som absorberat all tjära. Foto 2024-09-25. (SLM D2024-0481)*

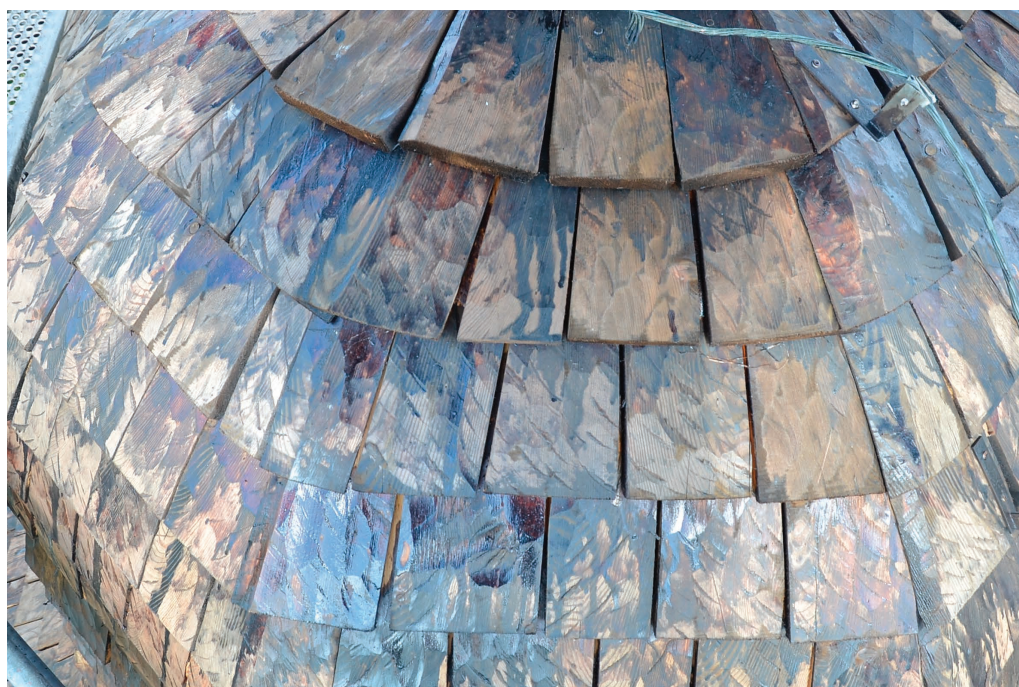
*Bild 37. Nynästornets kupol ca en månad efter avslutad tjärning. Foto 2024-08-12. (SLM D2024-0483)*

Tjärstrykningen på de nya spånen på Nynästornet ser mycket ojämn och rinnig ut. Som förklaring till detta har entreprenören bland annat angett att spånen absorberar tjäran ojämnt, och att bearbetningen med yxa och kniv gör ytan mindre absorberande. Det kan konstateras att tjäran inte kan ha runnit av spånen, eftersom ingen tjära syns till varken på fasader eller i hängränorna. Det antyder att tjäran har absorberats i virket, vilket är positivt ur hållbarhetssynpunkt.

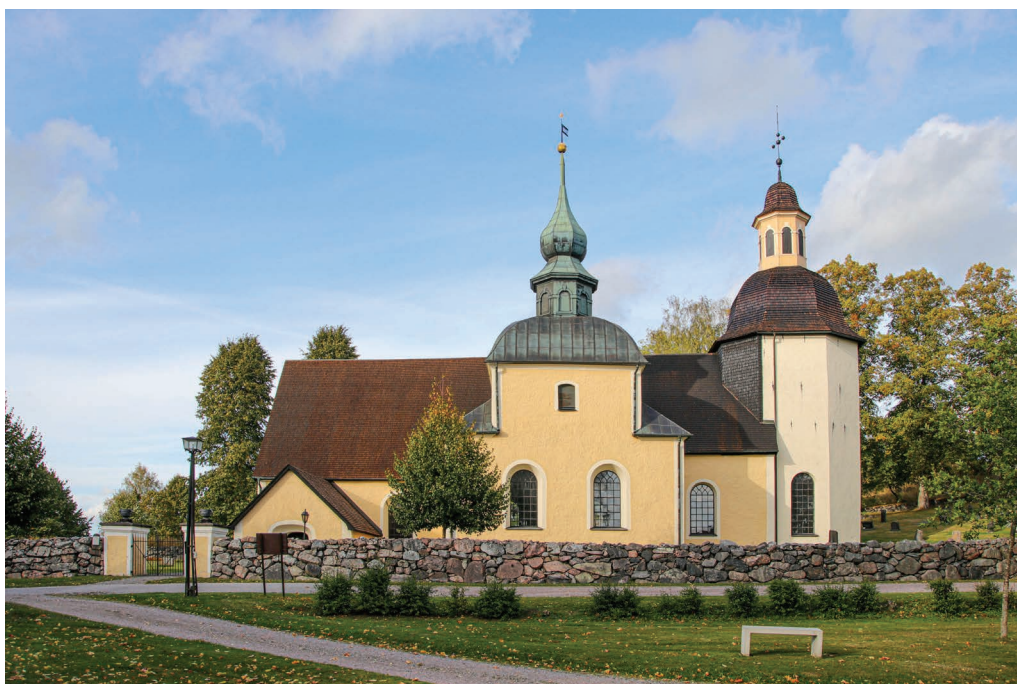
*Bild 38. Bälinge kyrka efter avslutade arbeten. Notera nyansskillnaden på långhustakets västra och östra delar. Foto 2024-09-25. (SLM D2024-0484)*

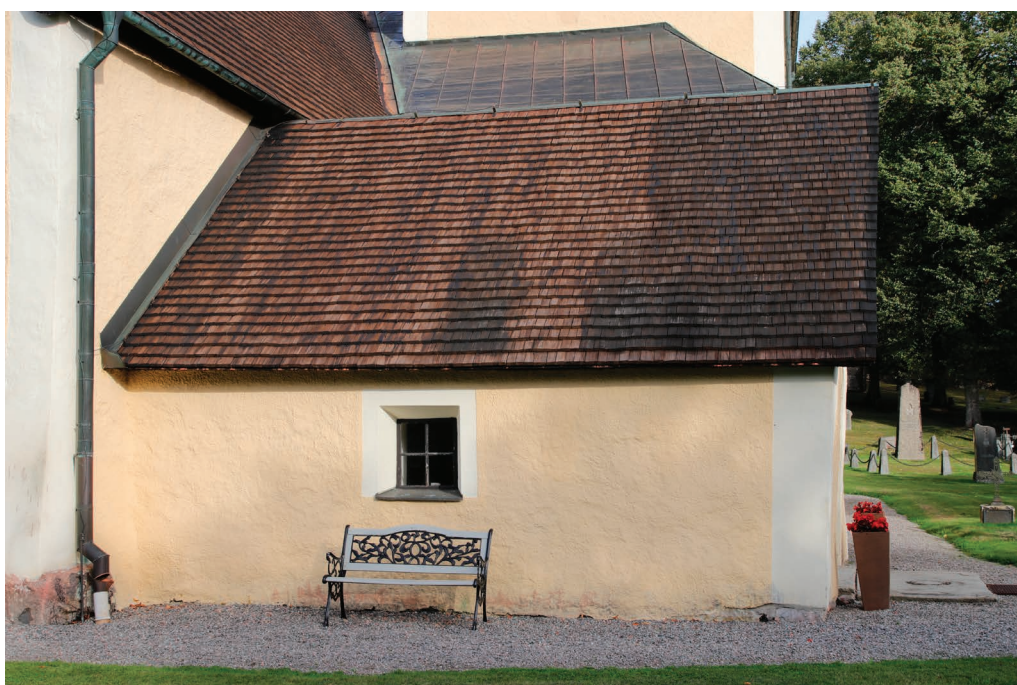
*Bild 39. Vapenhusets spåntak efter avslutade arbeten. Den påstrukna tjäran är i princip helt borta, trots att det bara gått lite drygt två månader efter att tjärningen avslutades. Foto 2024-09-25. (SLM D2024-0485)*
