Rapport 2024:4

Edanö gård

Öbolandet 2:1, Trosa, Södermanlands län

Antikvarisk förundersökning

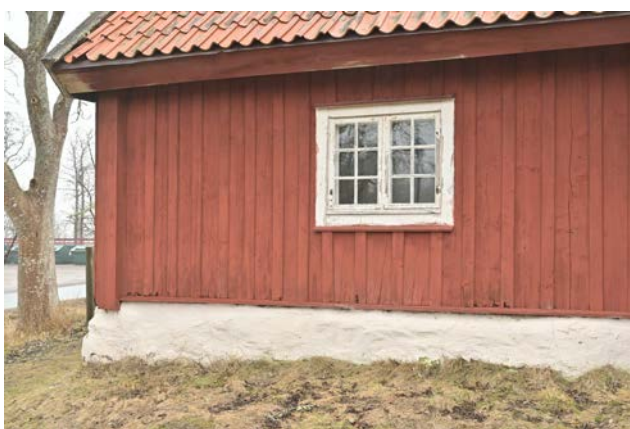
Bild 16. Stora bostadshusets södra fasad, med mindre skadade partier i panelens nederkant. (SLM D2024-0240)

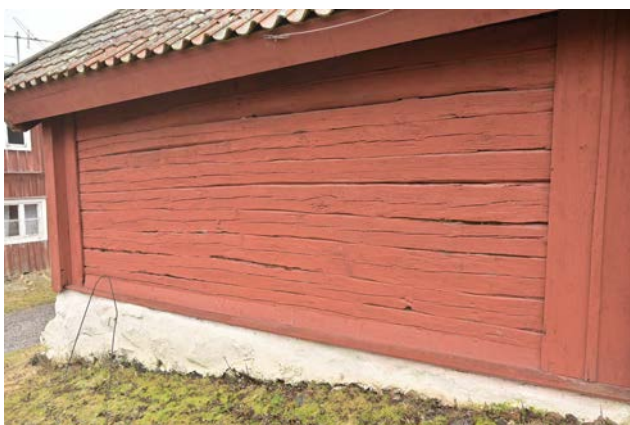
Bild 17. Foto av den opanelade väggen på stora bostadshusets norra sida. Väggen hade fickor i timret efter rötskador. Väggen panelades likt övriga huset innan rapporten färdigställdes. (SLM D2024-0241)

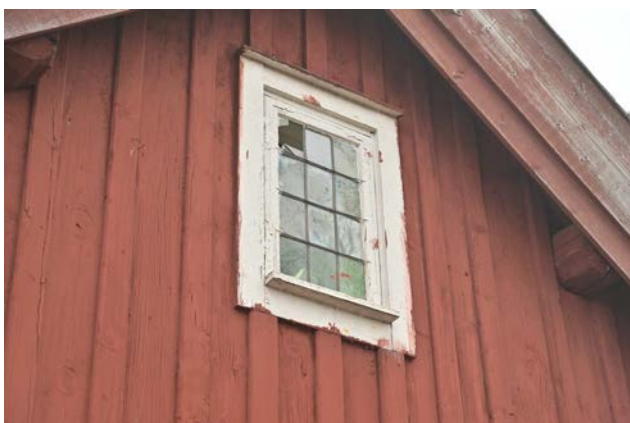
Bild 19. Det blyspröjsade fönstret på stora bostadshusets västra gavel. En ruta har gått sönder. (SLM D2024-0243)

Fönstren renoveras, kittas med linoljekitt och målas med linoljefärg. Alla utvändiga beslag skrapas rena från färg och rostskyddas med Isotrol Grund före målning. Floatglas ersätts med handblåst glas eller draget glas typ Schott Restover eller motsvarande. Lämplig kulör är en bruten vit, något mer åt det grå hållet än dagens kulör. En färgundersökning av färglagren på ytterdörrens dörrfoder visade att det tidigare varit målat med en nyans lik grön umbra 5A-30 motsvarande NCS S 4005-Y20R. Inga äldre färglager gick att hitta på fönster och fönsterfoder. Det är dock troligt att samma kulör använts för fönsterfoder såväl som dörrfoder, varför denna kulör föreslås även för fönstren såväl som höger ytterdörr. Vänster ytterdörr föreslås målas med en rödbrun kulör, typ mörkockra eller bränd umbra, motsvarande S5020-Y40R, vilket äldre färglager visar att den tidigare haft.

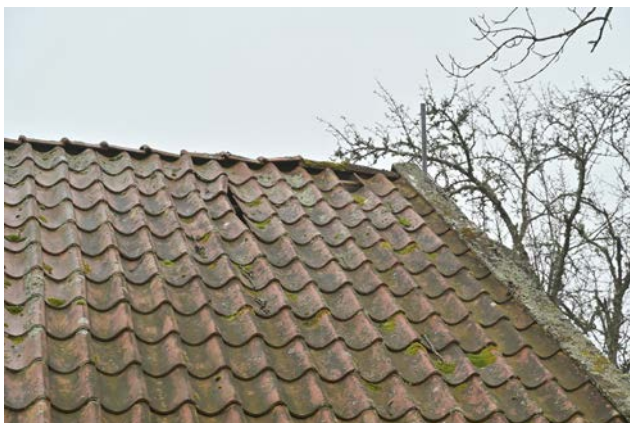
Bild 21. Felaktigt liggande pannor på stora bostadshusets norra takfall. (SLM D2024-0245)

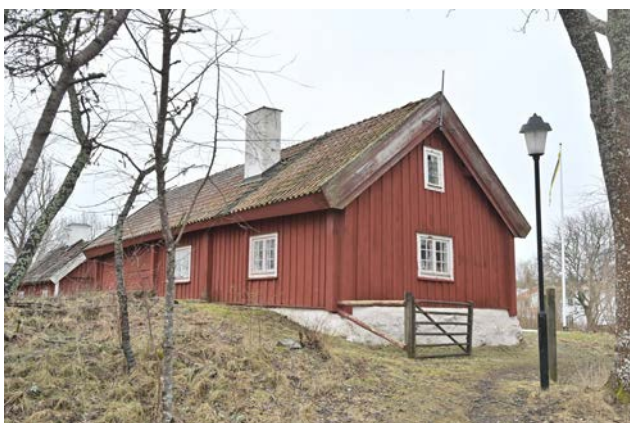
Bild 22. Stora bostadshuset sett från nordväst. Notera de kraftiga vindskivorna som är ett resultat av att taket riktades vid den senaste omläggningen. (SLM D2024-0246)

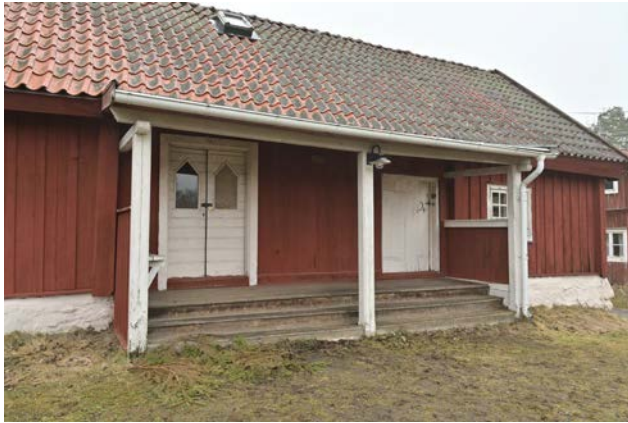
Bild 23. Stora bostadshusets öppna veranda som fick sitt nuvarande utseende i mitten på 1900-talet. En återgång till den tidigare utformningen med ett brantare tegeltäckt tak hade kunnat återskapa en del av husets förlorade ålderdomliga karaktär. (SLM D2024-0247)

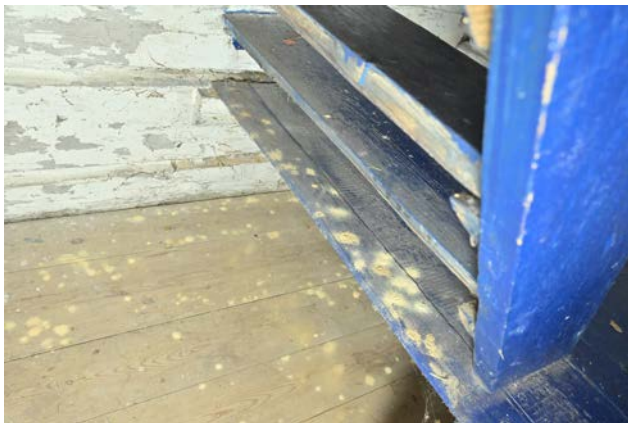
Bild 25. Borrmjöl efter trägnagare. (SLM D2024-0249)

Vissa golvbrädor bör lagas i eller ersättas med nytt virke där skadedjursangreppen är som värst. Väggfälten skulle med fördel kunna lerklinas för att återskapa ett troligt tidigare utförande. Väggfälten kan då antingen delas av med en målad bröstningslist, eller likt idag med en bröstningslist av trä. Bröstningen målas med limfärg i mörk kulör. Övre väggfältet kan målas monokromt med limfärg i ljusare kulör än bröstningen, stänkmålas eller tapetseras med limfärgstryckt papperstapet. Väggarna kan också lämnas som de är, men målas i så fall om i en mer lämplig färgsättning. Yttersta färgskikt behöver i så fall sannolikt tas bort för att kunna strykas med förslagsvis limfärg eller emulsionsfärg.

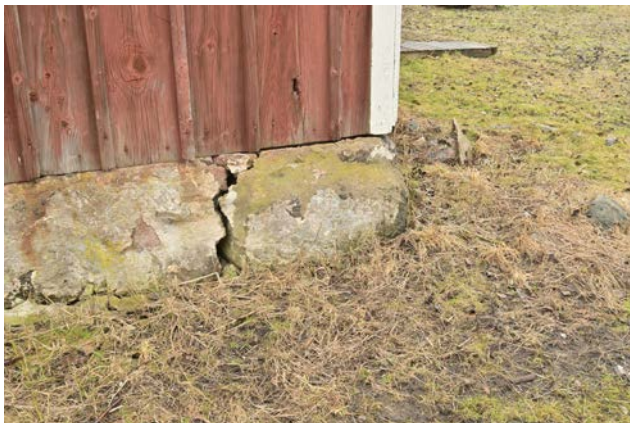
Fogad naturstensgrund som lagats med cementbruk i senare tid. Sprickor finns framförallt på västra och norra sidan där även bruk fallit bort. Hörnstenen vid det sydvästra hörnet kan ha flyttat sig något. På norra sidan finns ett större hål under huset där något djur grävt sig in. Marken under farstun ser ut att ha sjunkit, här är ett större glapp mellan grund och syllstock.

*Bild 37. Spricka i grunden vid farstuviken.
(SLM D2024-0261)*

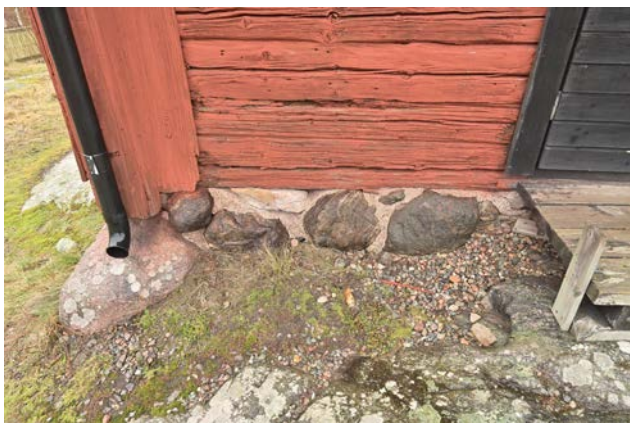
Bild 49. Fogad naturstensgrund och rötskador i timmerstomme på norra ekonomibyggnaden. (SLM D2024-0273)

Byggnadens timmerstomme är starkt väderbiten. Sprickor i timret är i sig ingen fara så länge avvattningen fungerar och timret får tid att torka mellan blötare perioder. Djupare sprickor med större rötskadade partier sulas i med nytt timmer. Viktigt är att varje isulning följer stockvarven och dymlas fast. En närmare bedömning om vilka timmerstockar som behöver åtgärdas stäms av med antikvarie.

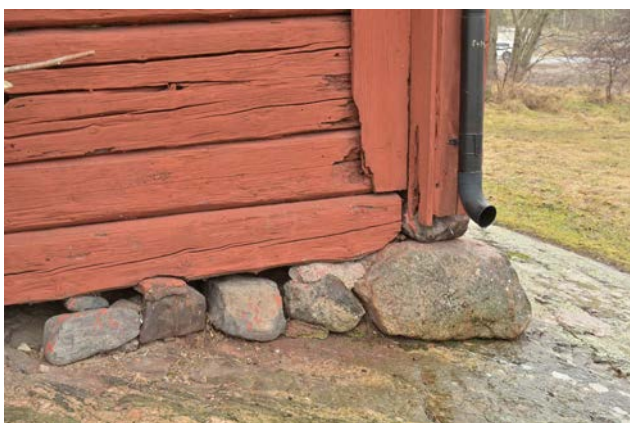
Bild 50. Norra ekonomibyggnadens nordvästra hörn sett från norr. Syllstocken ser ut att vara kapad i änden och ersatt av ytterligare en grundsten. (SLM D2024-0274)

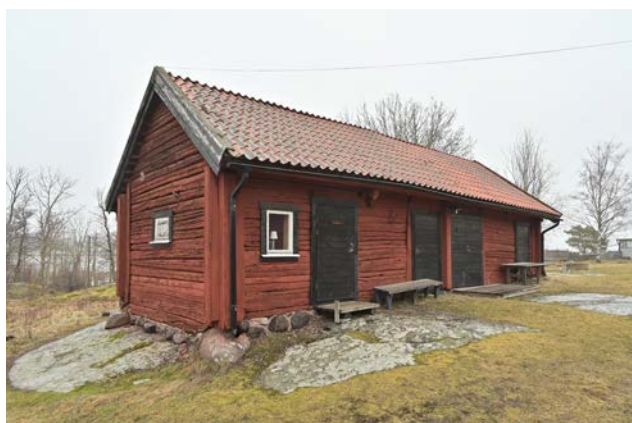
Bild 51. Norra ekonomibyggnaden från sydväst. De ospröjsade fönstren passar dåligt in i den äldre karaktären. (SLM D2024-0275)

Fönstren har idag ospröjsade bågar, vilket påverkar karaktären negativt. Dessa bör ersättas av nya småspröjsade fönsterbågar av trä med glasdelande spröjs. Plåtbleck

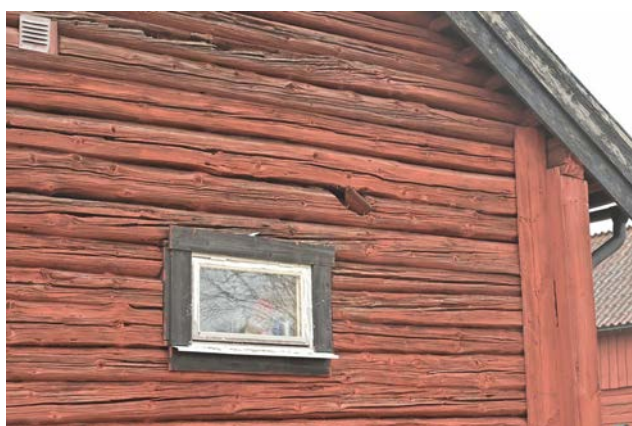
Bild 52. Norra ekonomibyggnadens västra gavel har djupa fickor efter rötskador. (SLM D2024-0276)

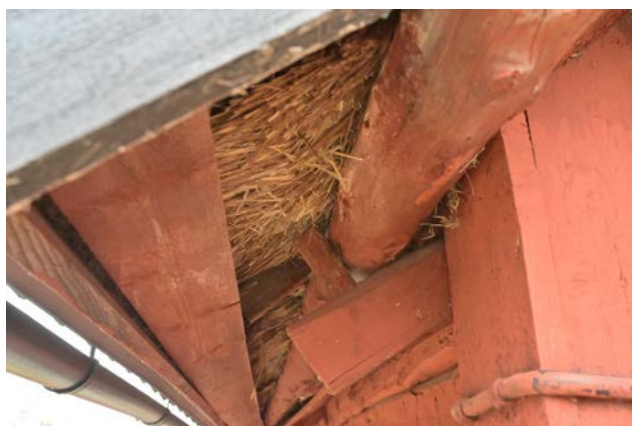
Bild 55. Stråttaket under norra ekonomibyggnaden är synligt vid takfoten. (SLM D2024-0279)

Under den nuvarande taktäckningen finns ännu det äldre stråtaget kvar. Som ett alternativ till att lägga handslaget tegel på byggnaden kan man återställa det tidigare utseendet med stråtak. Detta skulle öka det ålderdomliga uttrycket ytterligare och även bidra till helhetsupplevelsen av miljön vid Edanö.

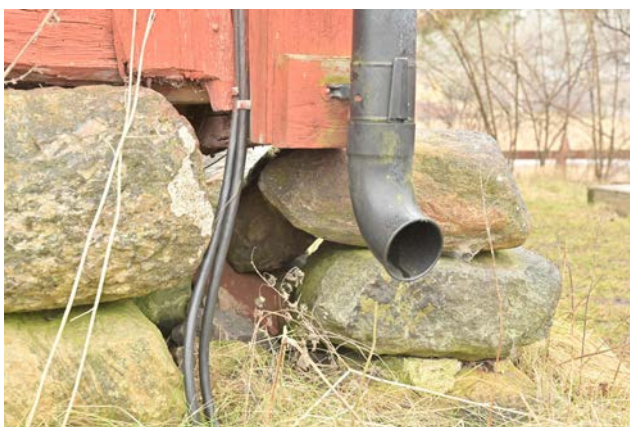
Naturstensgrund sporadiskt tätad med bruk. Den östra delen av byggnaden som har annan stomme har också en mer konsekvent tätad grund. Vid nordvästra hörnet har hörnstenen flyttat sig ur sitt läge och riskerar att falla ut. Det är mycket växtlighet nära inpå byggnaden, och marknivån är något hög.

Bild 60. Grundstenarna vid det nordvästra hörnet på södra ekonomibyggnaden har flyttat sig och riskerar att trilla ut. (SLM D2024-0284)

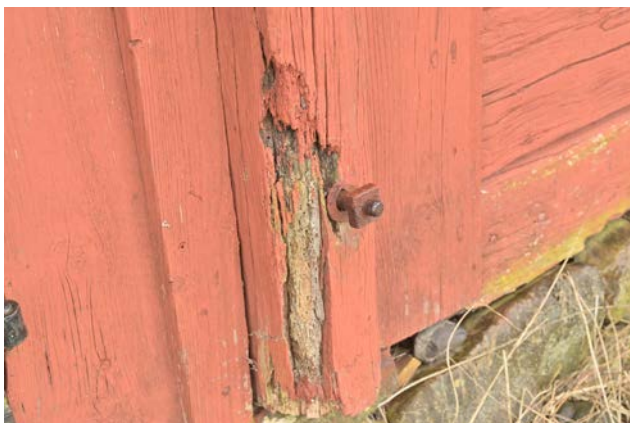
Bild 61. Rötskada på en av följarna på södra ekonomibyggnaden. (SLM D2024-0285)

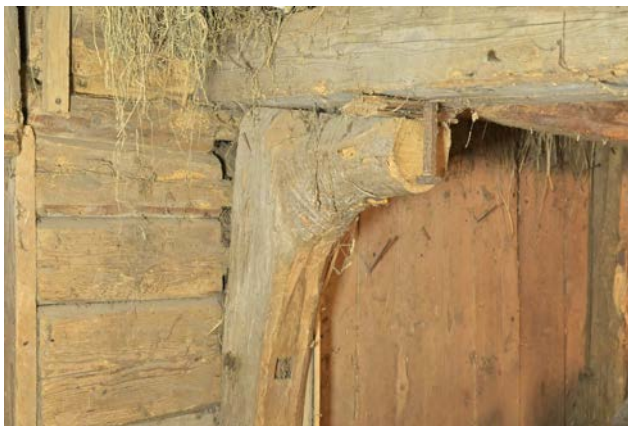
Bild 68. Konsol bestående av ett naturligt vinkelknän, vilket ser ut att ha kapats i änden. (SLM D2024-0292)

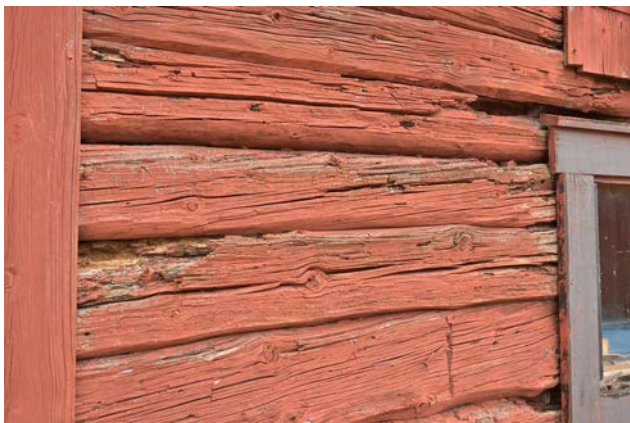
Bild 73. Rötskador i timmerstommen på uthusets södra fasad. (SLM D2024-0297)

Även om det med tanke på nuvarande skick finns skäl att täcka timret med panel så finns det stora pedagogiska värden att behålla timret synligt. Därför förespråkas timmerlagningar där behovet är som störst. Den södra gavelns syllstock behöver bytas ut. Timmerlagningar i form av halvsulning behöver göras på flera ställen på båda gavlarna. Marklutningen sänks längs den östra sidan och växtlighet hålls undan från fasaden. Takavvattning av plåt ersätts med nya hängrännor av trä, med undantag för den västra sidan där de utesluts. För färgsättning och behandling av fönster, dörrar, vindskivor och vattbrädor – se avsnitt om norra ekonomibyggnaden.

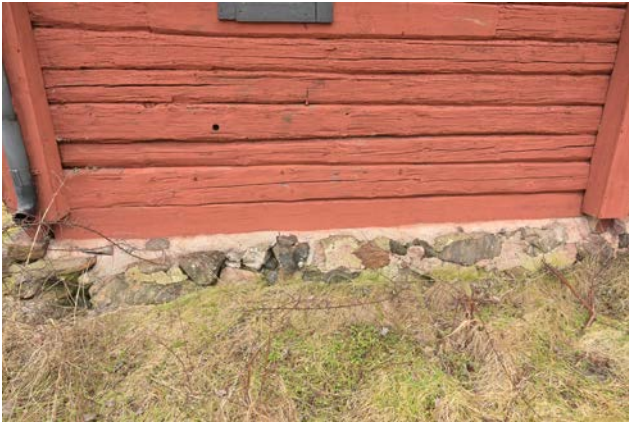
Bild 75. Syllstocken på uthusets västra sida har bytts ut i senare tid. (SLM D2024-0299)
