Eskilstuna Klosters kyrka

Klosters socken, Eskilstuna kommun,
Södermanlands län

Antikvarisk kontroll
Fönsterrenovering 2006 Etapp I
2007:1

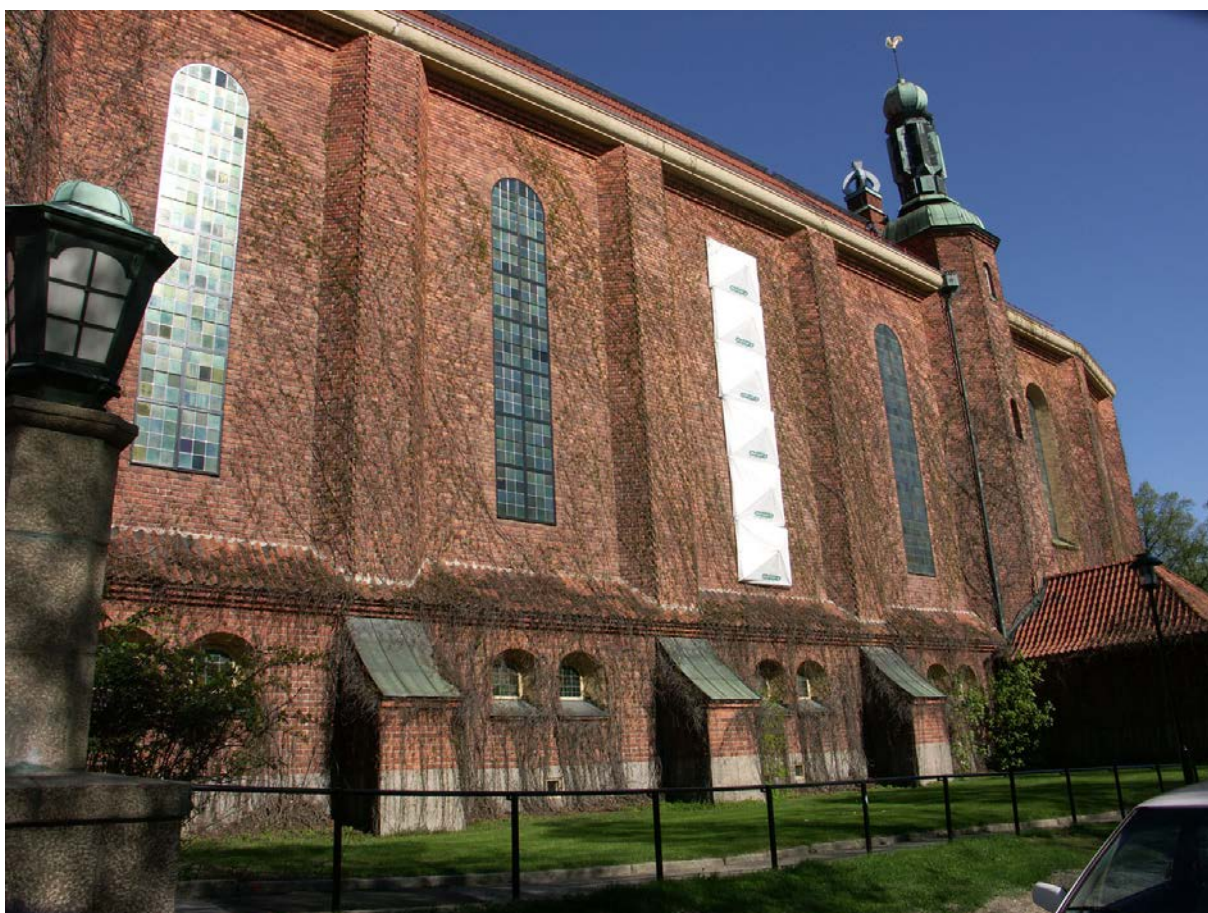
Bild 1. Klosters kyrkas östra fasad under pågående fönsterrenovering, fönster 9 - 13, se bilaga 1.

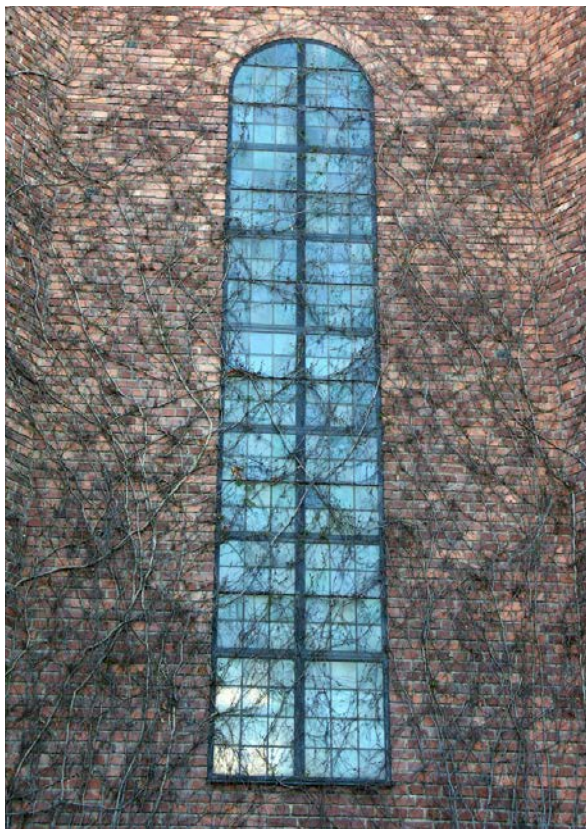
Rutorna var mycket nedsmutsade och vildvinet hade i många fall växt in mellan glas och stormjärn, vilket hade gjort att glaset spräckts. Karmarna hade matt yta och den svarta målningen hade bleknat till grått.

Bild 5. Fönster nr 12 före renoveringen 2006. Vildvinet växer över glasytorna, vilket i många fall gett skador.

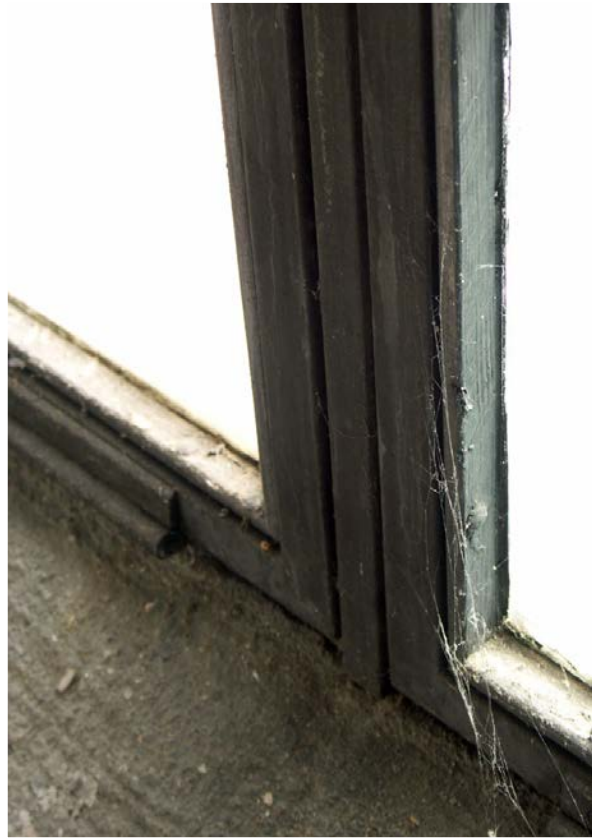
Bild 8. Detalj av fönsterkarm före renovering.

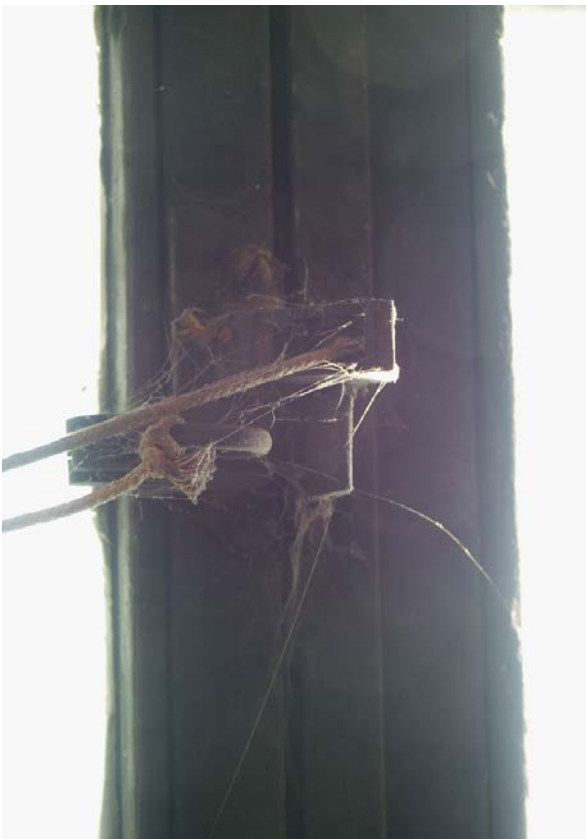
Bild 9. Detalj av fönstrets reglage före åtgärd.

De nedre fönstersektionerna är öppningsbara och var före renoveringen justerbara med hjälp av snören. Snörena togs vid renoveringen bort, eftersom de inte användes, men beslagen behölls. På ställen där avståndet mellan stålarmen och väggytsen på kyrkans insida var stort, tätades med fogmassa.

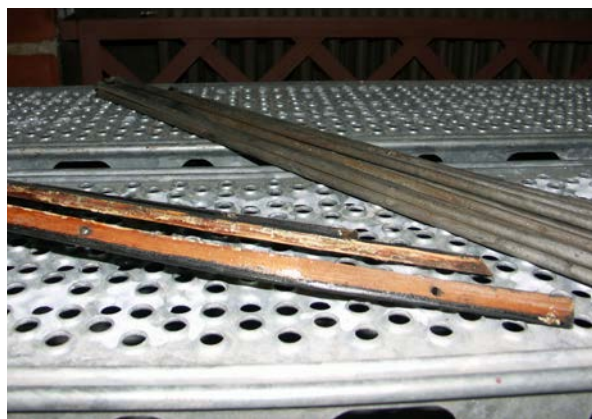
Bild 10. Borttagna eklister som höll det inre glaset och som återanvändes.

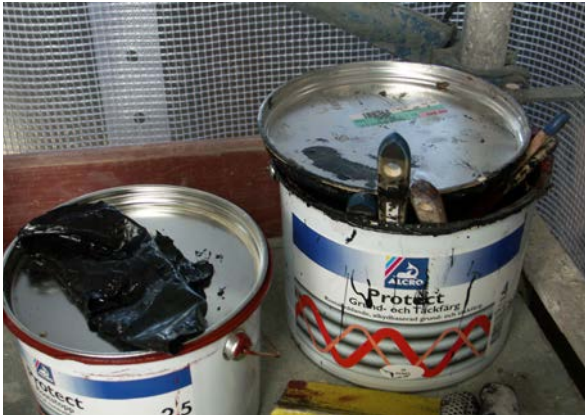
Bild 11. Fönster nr 9 målades med färg av alkydolytyp.

målades sedan med alkydoljefärg. På byggmöte två beslutades att gå över till ren linoljefärg. Fönster nr 11 slutströks därför med linoljefärg. Övriga fönster grundades med linolja och järnoxid och målades med linoljefärg kulör 1A-98 bensvart av fabrikatet Ottosson.

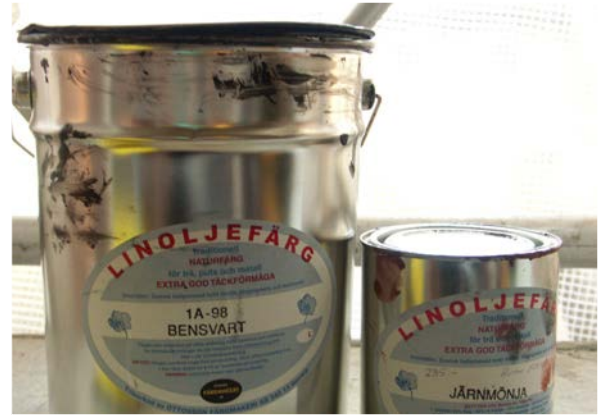
Bild 12. Från fönster nr 10 målades med linoljafärg.

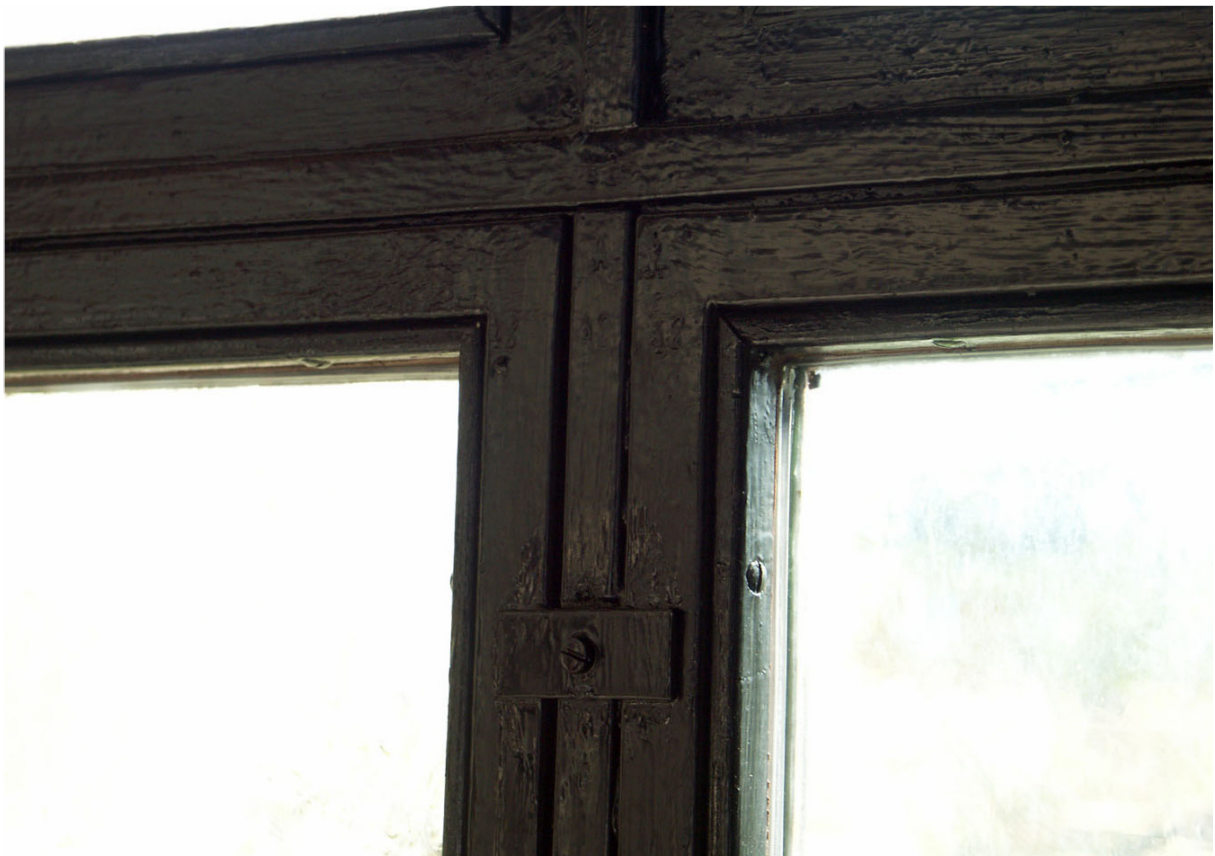
Bild 13. Detalj av fönsterkarm efter renovering och målning.

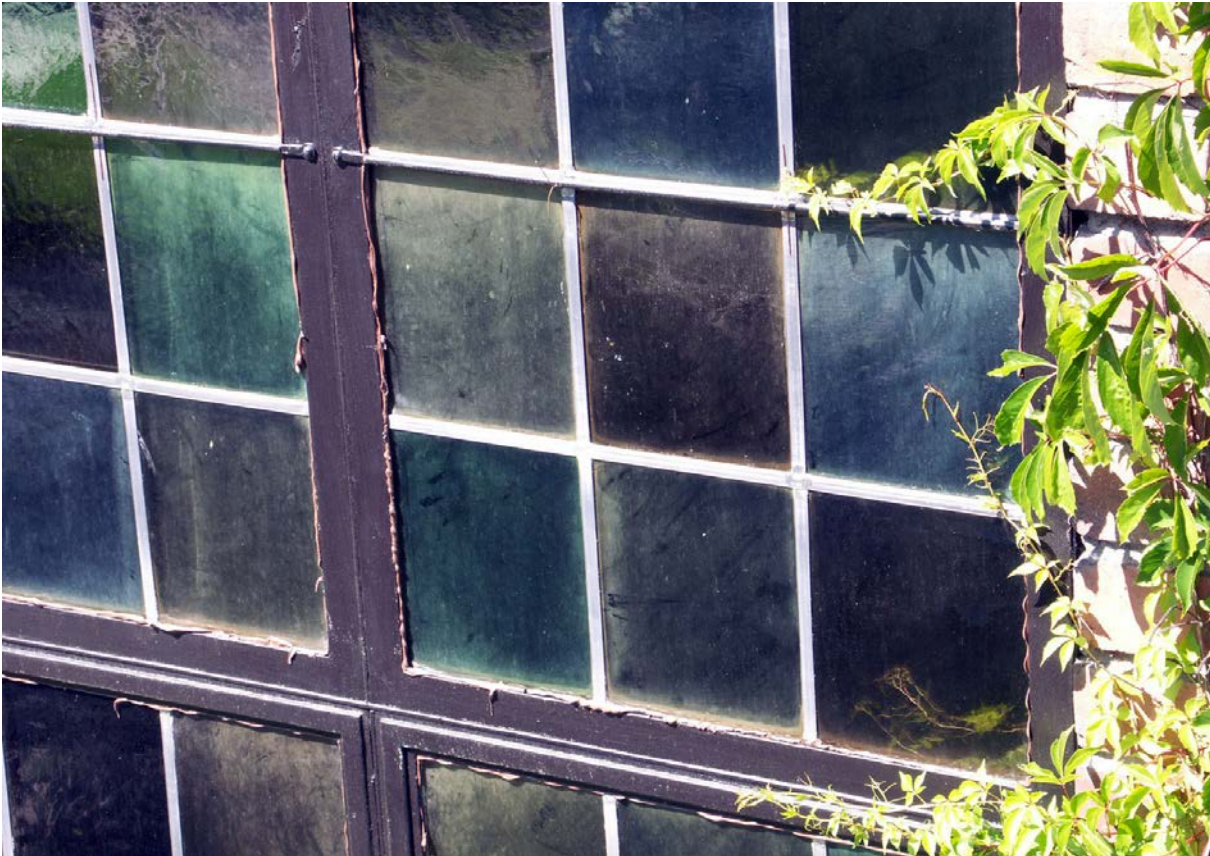
Bild 14. Detalj av fönstren efter montering, före överflödigt tryckkitt har skurits loss. Koppartråden som håller stormjärnen syns.

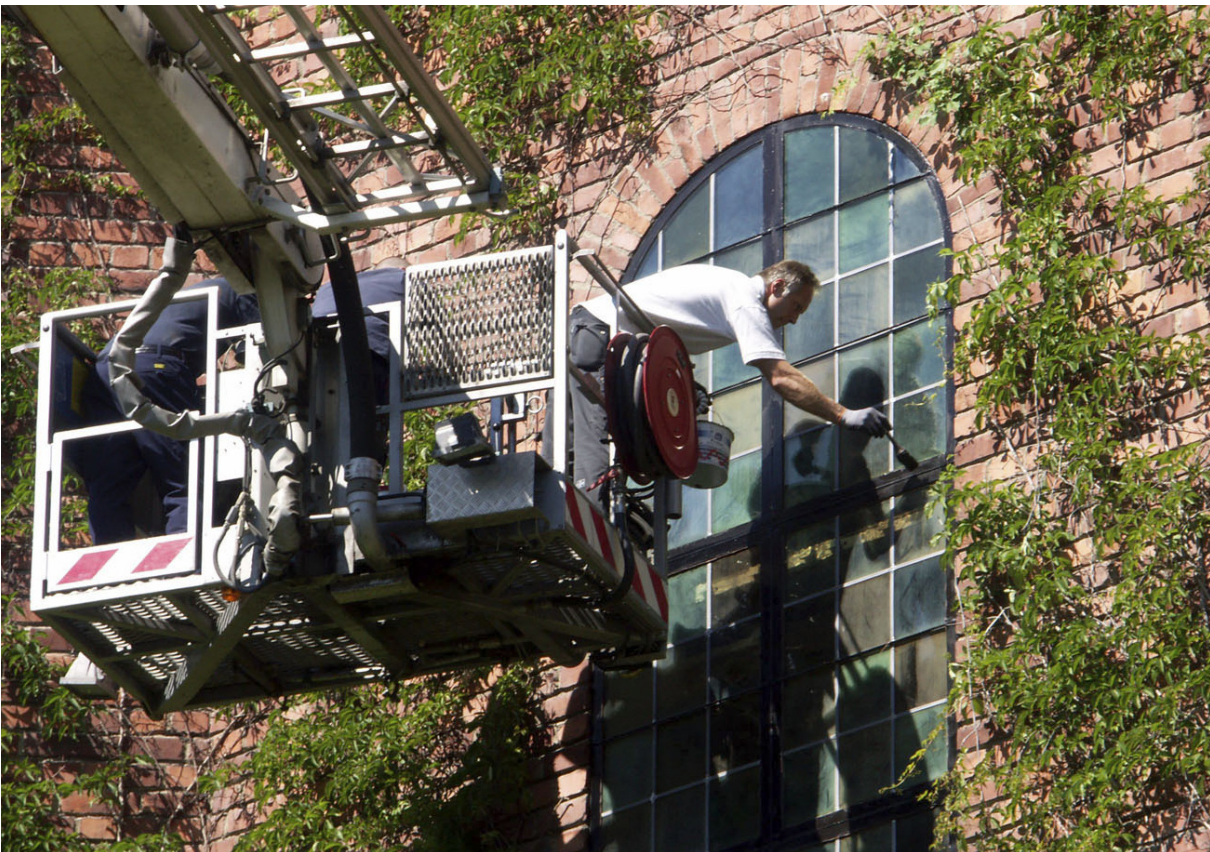
Bild 15. Från skylift skärs överflödigt tryckkitt bort och fönsterkarmar bättringsmålas.

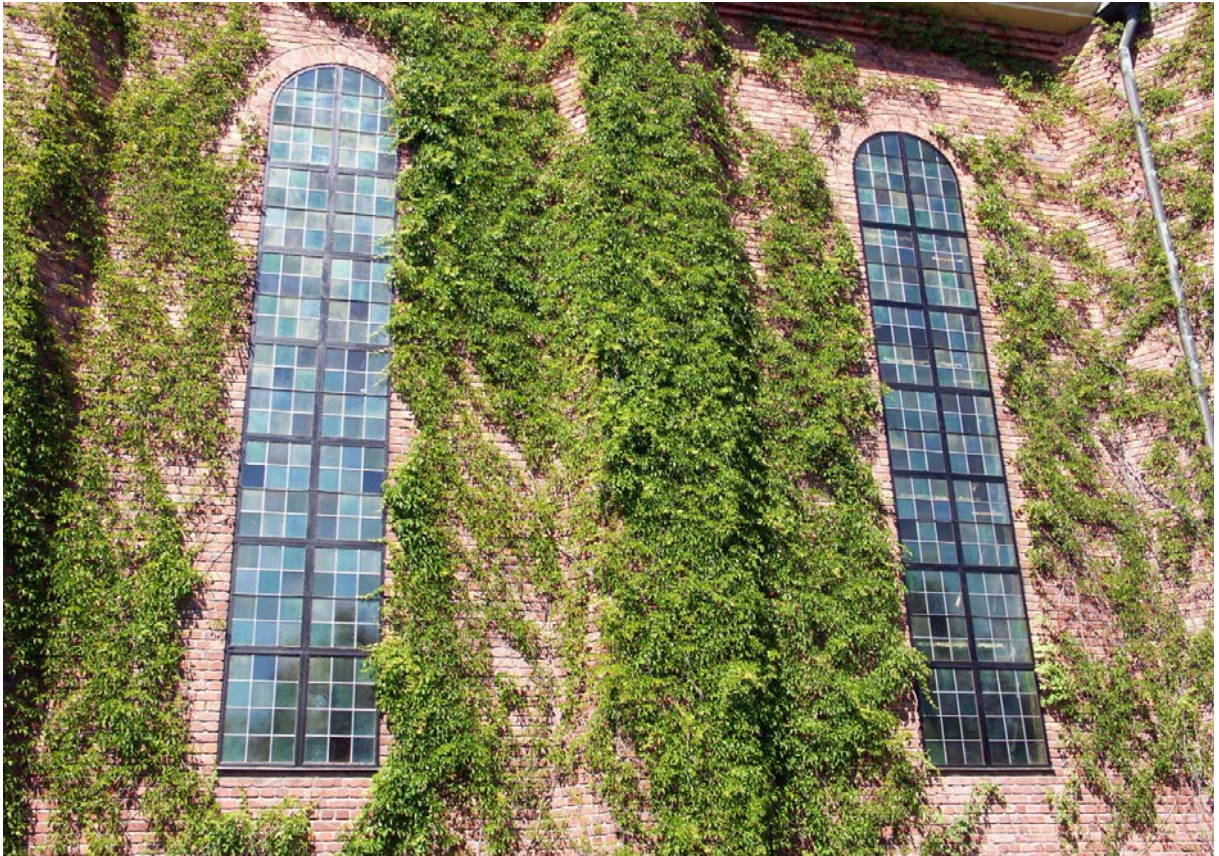
Bild 16. Fönster nr 11 och nr 12 efter renovering.

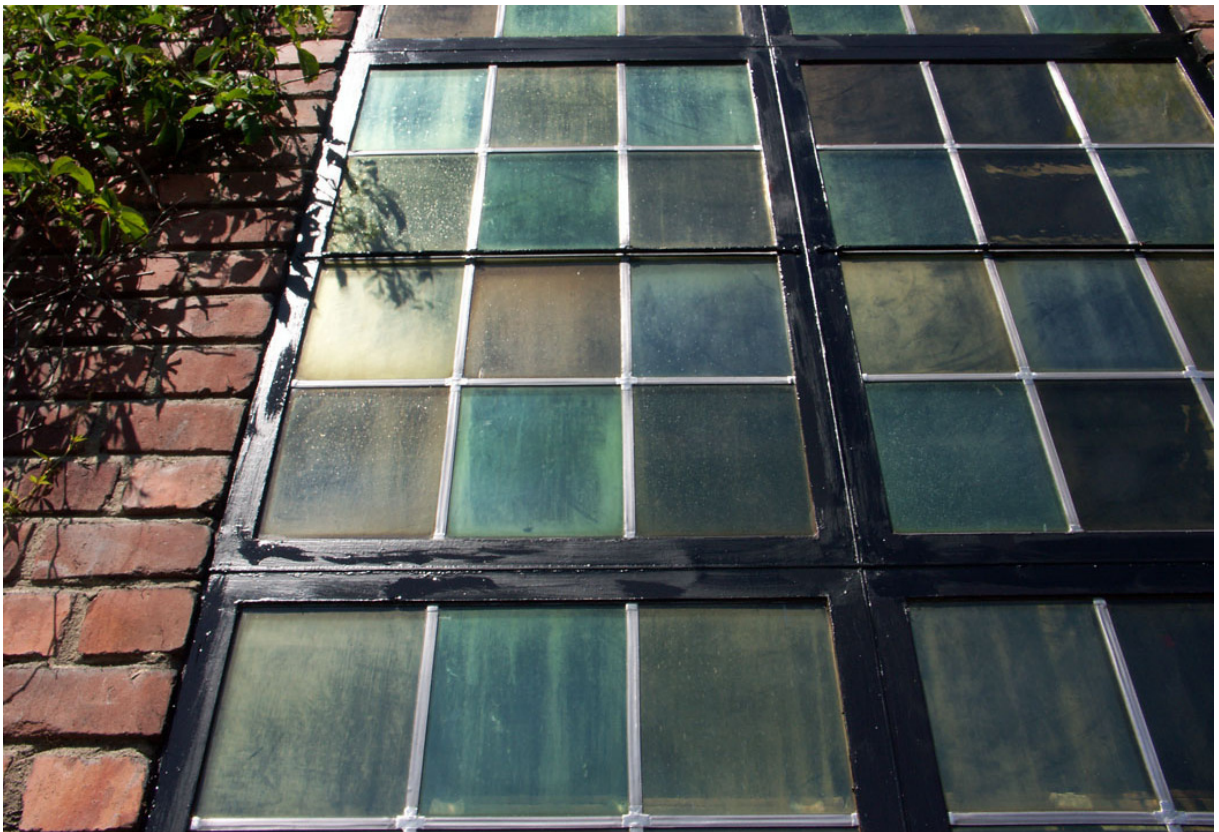
Bild 17. Detalj av fönster efter bättringsmålningen.

Vid renoveringen av Klosters kyrkas fönster har främst diskussioner angående val av målarfärg förekommit. De första fönstren målades med alkydoljefärg, men fönstren målades senare med ren linoljefärg. Det färdiga målningsresultatet blev tjocka strykningar med tydliga penseldrag. Anledningen var sannolikt att målarfärgen lades på i för tjocka lager, vilket gjorde att färgen inte hann torka mellan strykningarna. Bättre slutresultat bör kunna uppnås, med tunna strykningar och med färg av god kvalitet, samt något längre torktider mellan strykningarna.

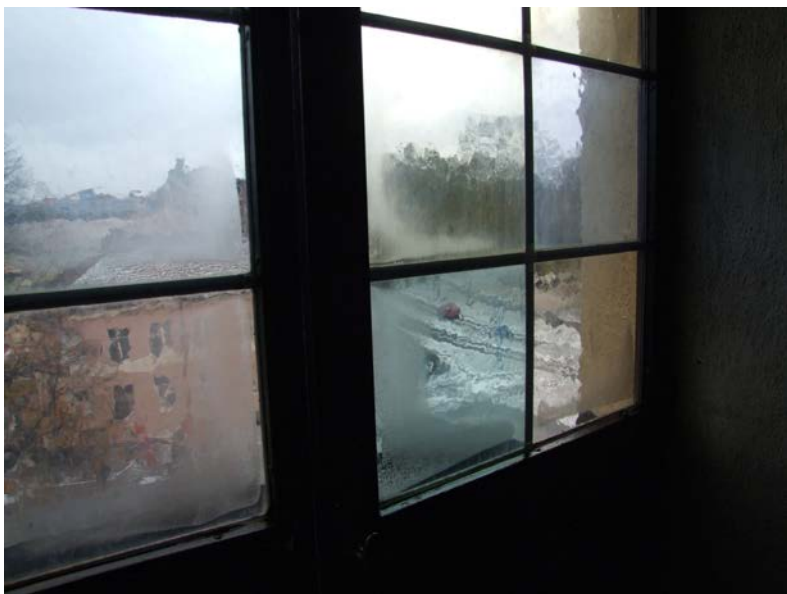
Vid slutbesiktningen noterades också kondens på kyrkfönster nr 16 och 17, sannolikt beroende på väderleken vid monteringen. Efter slutbesiktningen har innerglasen lyfts bort för luftning och återigen monterats tillbaks.

Bild 18. Kondens på fönster nr 17 vid balkongen.

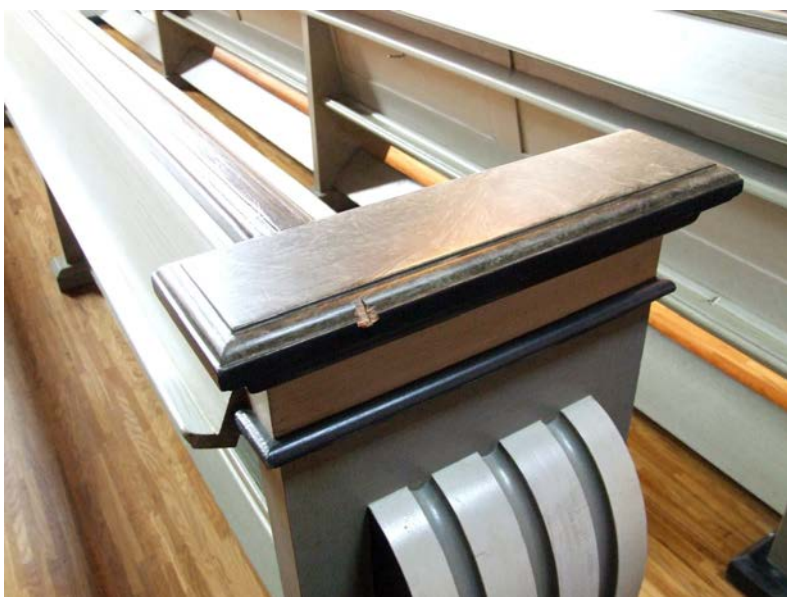
Problem förekom också med smuts och putsrester inne i kyrkan från ställningarna (från tidigare entreprenader). Vid slutbesiktningen observerades stötmärken från ställningsbyggnationen på kyrkans linoleummatta och

Bild 19. Stötmärke på en kyrkbänk av ställningsbyggnationen, vilket nu har åtgärdats av konservator.

enstaka kyrkbänkar. Stötmärken i bänkar har åtgärdats av konservator Bertil Zentio, Zentio måleri AB, med mycket goda resultat.
