## Klosters kyrka

Klosters kyrka, Eskilstuna stad, Eskilstuna kommun, Strängnäs stift, Södermanlands län

Antikvarisk kontroll  
Invändig renovering 2010

Rapport 2010:1

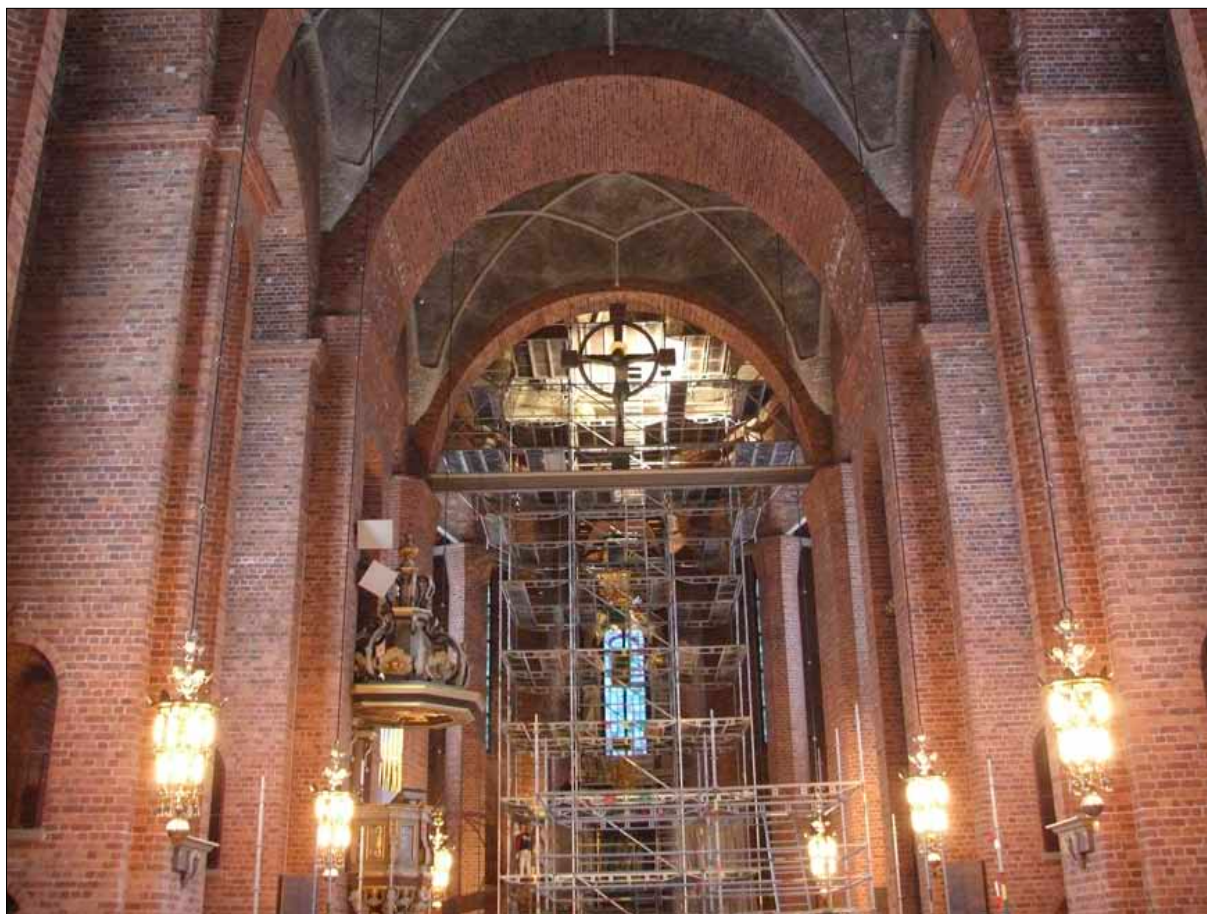
3 Långhusens norra valv före rengöringen. (D10-870)

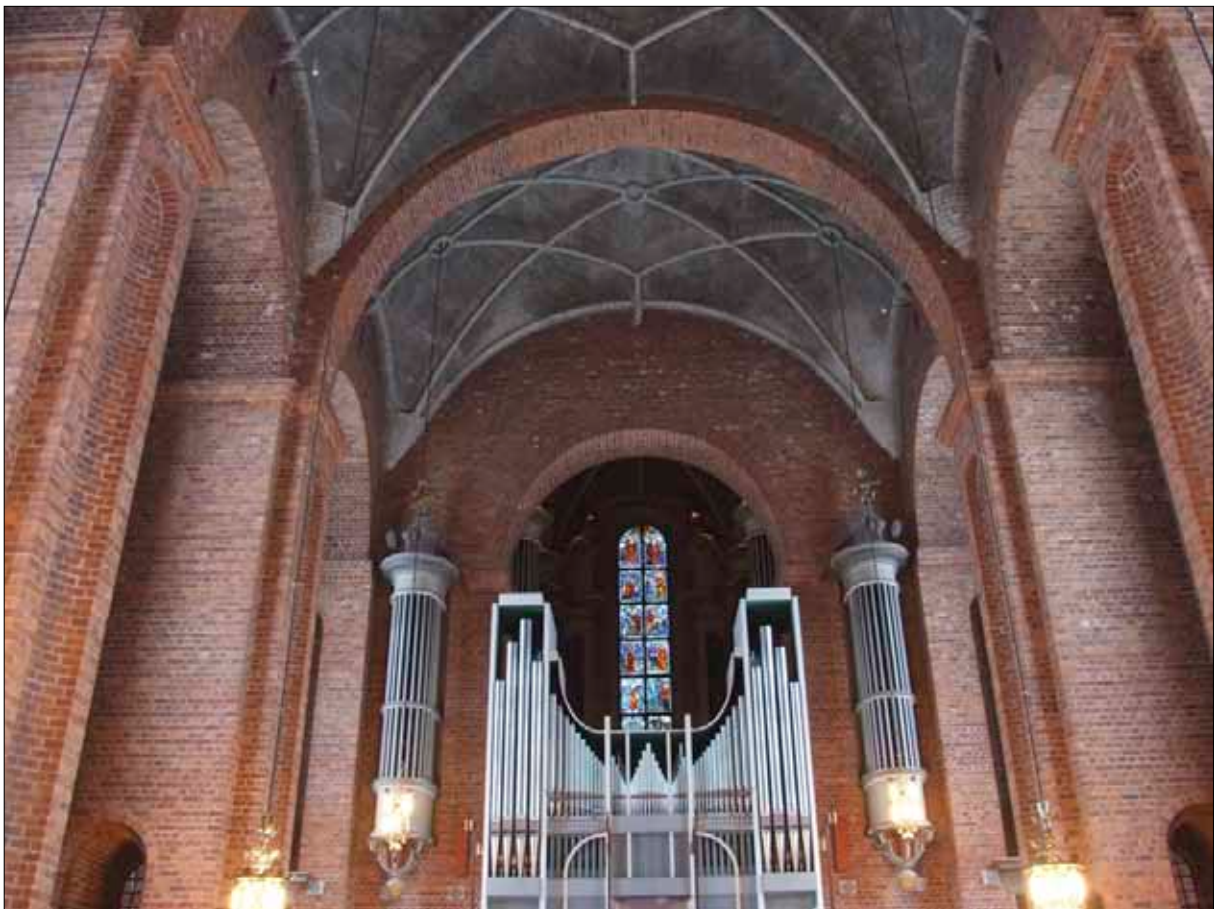
4 Långhusens södra valv före rengöringen. (D10-872)

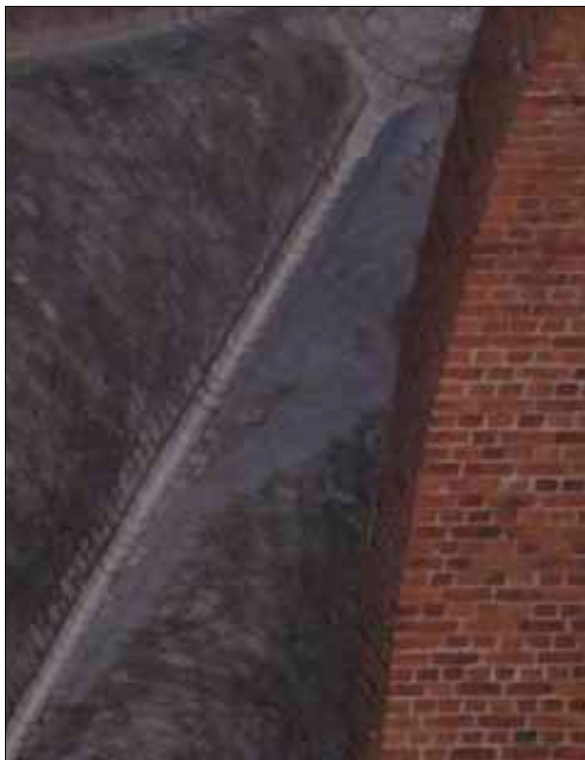
En första provlagning av två skadade ställen gjordes i kyrkan mars 2007, i valv 2 (2:2) och valv 5 (5:2), se ritningar. Lagningarna utfördes med ett infärgat putsbruk, pigmenterat med grön umbra. Man kunde efter lagningarna konstatera dels att lagningens struktur avvek från omgivande ytor och att lagningsbruket hade en avvikande kulör. Eftersom lagningen gjordes före ett beslut hade tagits om eventuell total rengöring av valven, så färgades bruket in till omgivande nedsmutsade ytors kulör. Från ställning kunde man också se hur kraftigt nedsmutsad kyrkan var efter drygt 70 år utan någon rengöring alls. Man gjorde därför också en provrengöring när ställningen var uppe.

5 *Detalj av den år 2007 lagade ytan, valvkappa 5:2. (D10-871)*

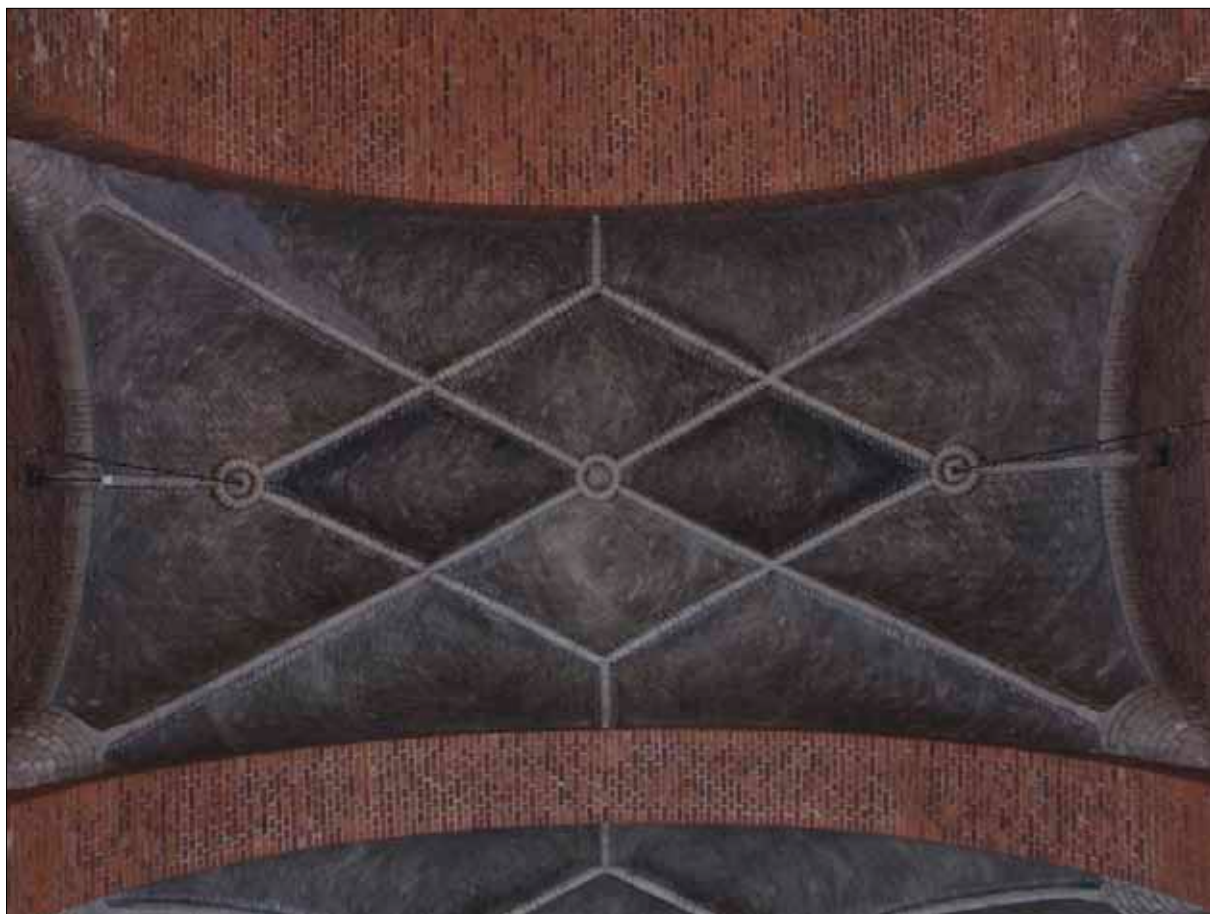
6 *Valvtravé 5 före åtgärder. I övre vänstra hörnet syns lagningen som utfördes 2007, valvkappa 5:2. Nedåt i bild är söder. (D10-871)*

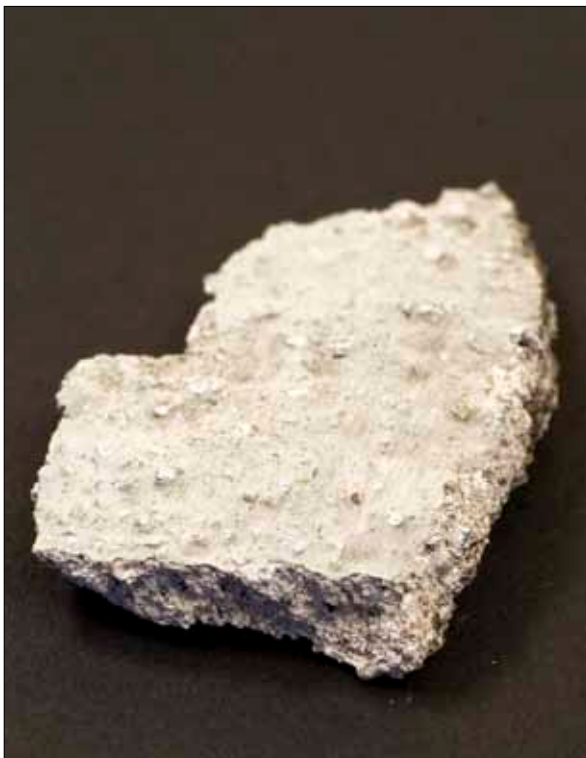
7 *Detalj av putsbit från valv 1. Den grova slamningen och avfärgningen kan anas. Fotografi Anki Lütz, Sörmlands museum. (D10-903)*

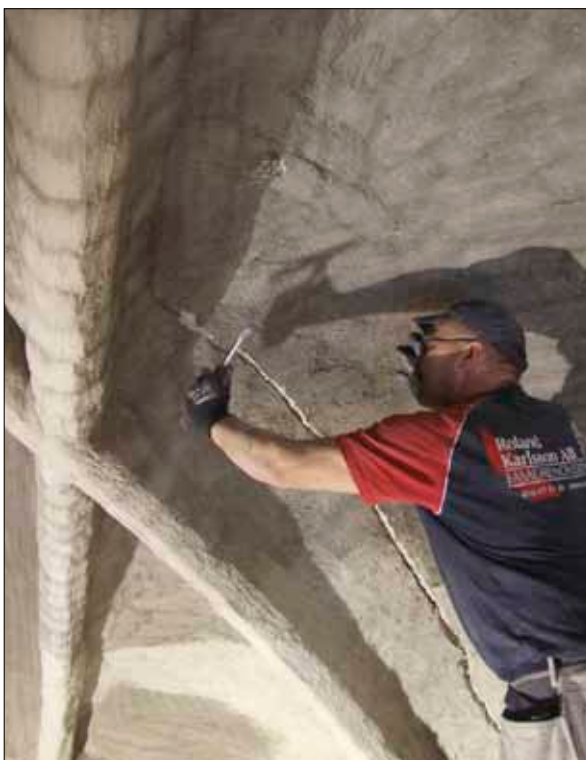
13 Murare Heikki Herves hugger upp en spricka i valv 4. (D10-883)

Sprickor och håligheter skrapades upp med kniv och putshammare. Putslagningen gjordes med FINJA kalkbruk 3 mm.

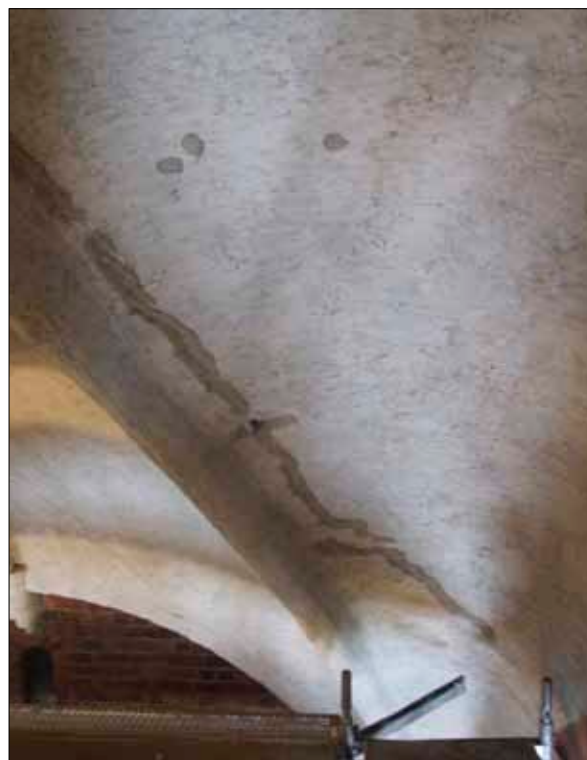
14 Spricka i valv 4 efter lagning. (D10-884)

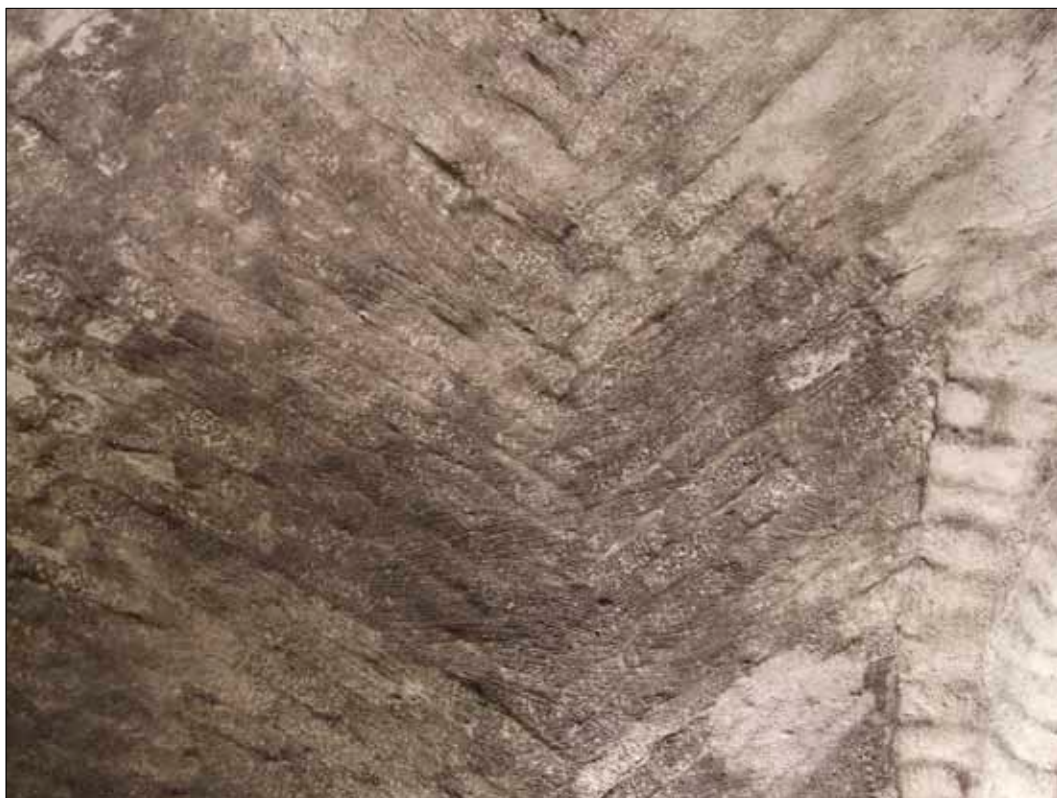
15 Del av en valvkappa före rengöringen. (D10-873)

Valven rengjordes i två steg. Först dammsögs all löst sittande smuts och sot. (Damsugaren placerades utomhus.) I nästa steg suddades valven med "Akapad"svamp (f d Wishab), modell extra hård. Efter suddningen dammsögs valvytorna en gång till. Eftersom valvens yta hade en så pass grov struktur, vilken också kraftigt varierade för de olika valvkapporna, så slet det hårt på svamparna. Vid rengöring av vissa valv gick det åt 600 svampar. Slamningen på valv 5 och 6 var mycket grov i strukturen. Eventuell rengöring med mässingsborste föreslogs i arbetshandlingen, men det har inte använts.

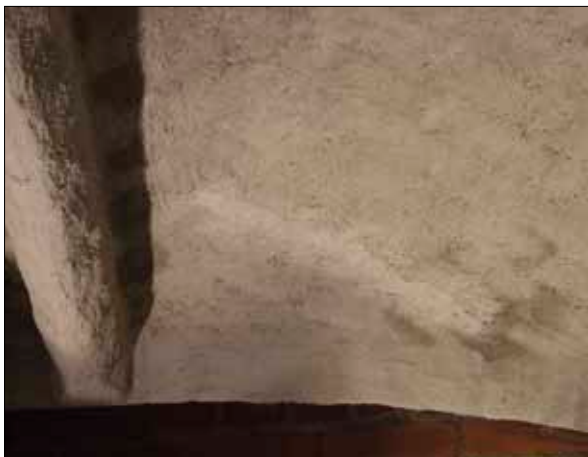
19 Före retuschering, valv 1, den 11 februari 2010.  
(D10-874)

Utförda putslagningar retuscherades efteråt med en blandning av pigment och aceton. Valvens struktur varierade. Alla valvkappor hade en kvastad yta, men vissa valvkappor hade en mycket grov struktur. Andra valvkappor var betydligt slätare. Svårigheten att med dessa ytor få samma enfärgade resultat efter rengöring lät sig inte göras. Detta berodde också på att det var mycket stora ytor där rengöringen utfördes, av flera olika personer, och där vissa ytor var svåra att komma åt från ställning. I lampljuset fick man också skuggverkningar. Även befintlig kalkavfärgning varierade i kulören. Konservatorn målade därför över putslagningarna med en kulörblandning som avvägdes beroende på omgivande ytor. Ytorna "laverades" med torrpigment upplöst i aceton. Pigmenten grön umbra och kimrök användes.

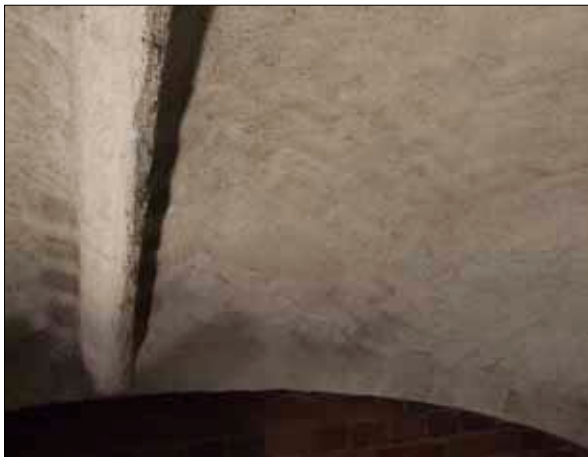
21 Spricklagningen efter retuschering. (D10-876)

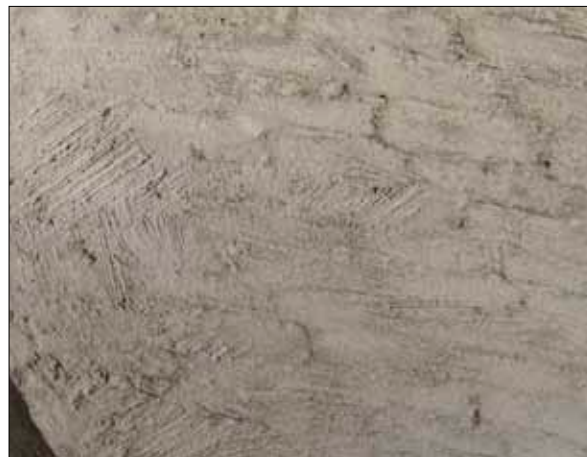
22 *Detalj av valvkappa som hade en grov slamming. (D10-906)*

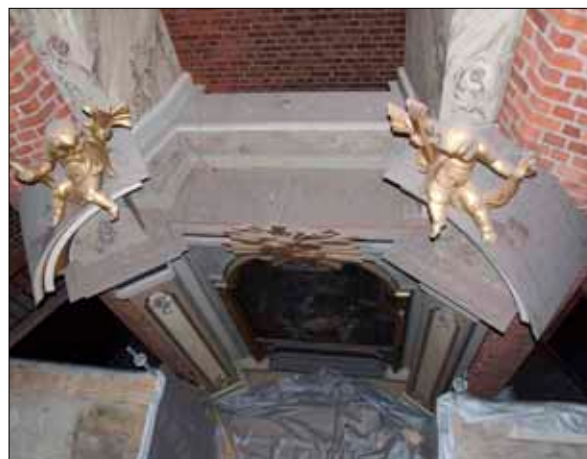
23 *Altaruppsatsen var före arbeten mycket nedsmutsad, liksom övriga fasta inventarier. (D10-907)*

I samband med renoveringen utfördes också rengöring och konservering av fasta inventarier, såsom altaruppsats, predikstol och triumfkrucifix. Västra och östra kororgeln, samt de båda orgelfasaderna på södra läktaren rengjordes. Lösa färgskikt sågs över och konserverades. Ytsmuts avlägsnades, skador och saknande färgskikt retuscherades.

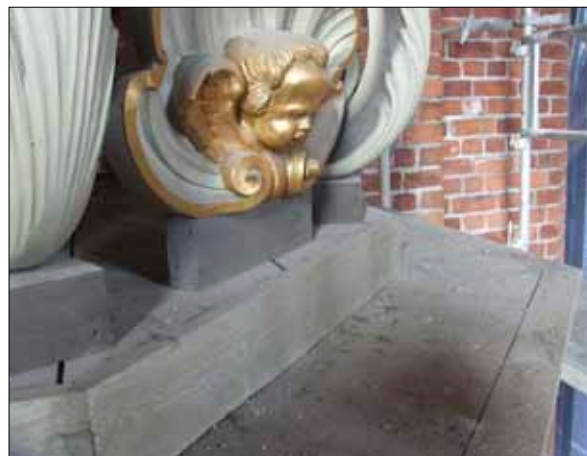
24 *Detalj av predikstolen före rengöringen. (D10-887)*

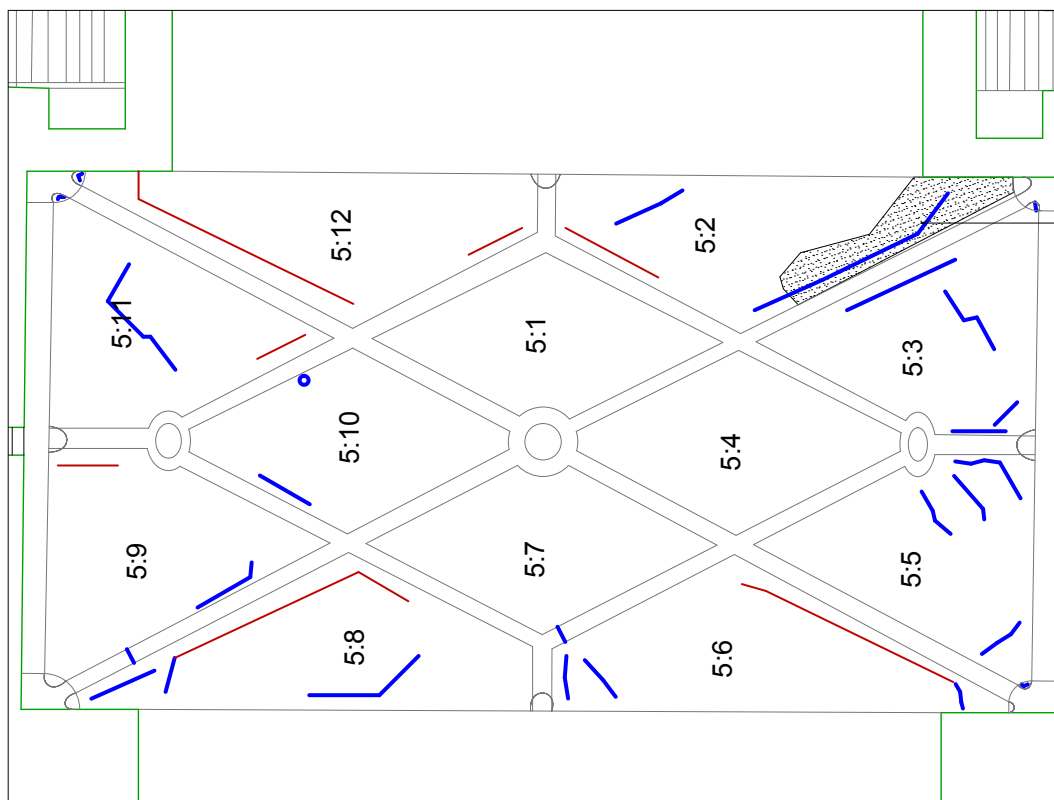
25 Del av sprickinventeringen, i valv 5, ritning A306:602. Observera att sprickorna är ritade "ovanifrån" valvet, varför ritningen blir spegelvänd i förhållande till fotografiet nedan.

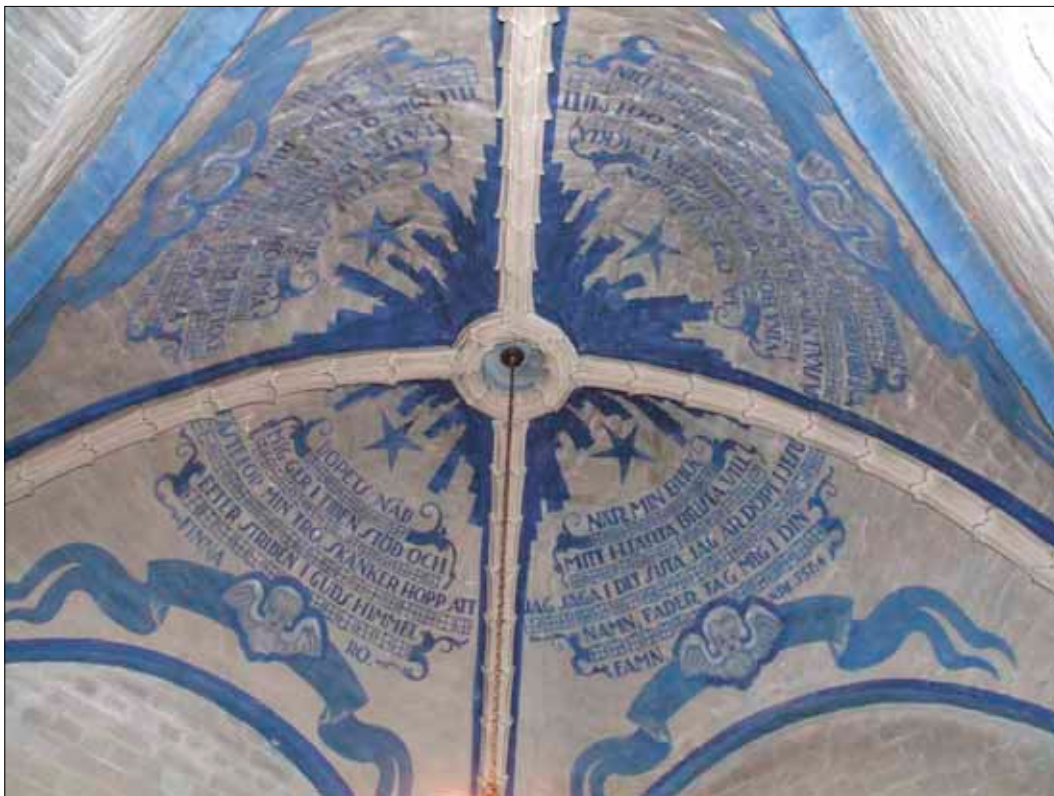
27 Dopkappellets valv före rengöringen. (D10-890)

De ljusst målade putsytorna rengjordes med "Akapad" svamp, modell extra hård och dekorationsmålningar rengjordes med så kallad "gumme pane" (rengöringsdeg baserad på mjöl, vatten och kopparsulfat). Stearinrester på det väggmålade altaret togs bort mekaniskt.

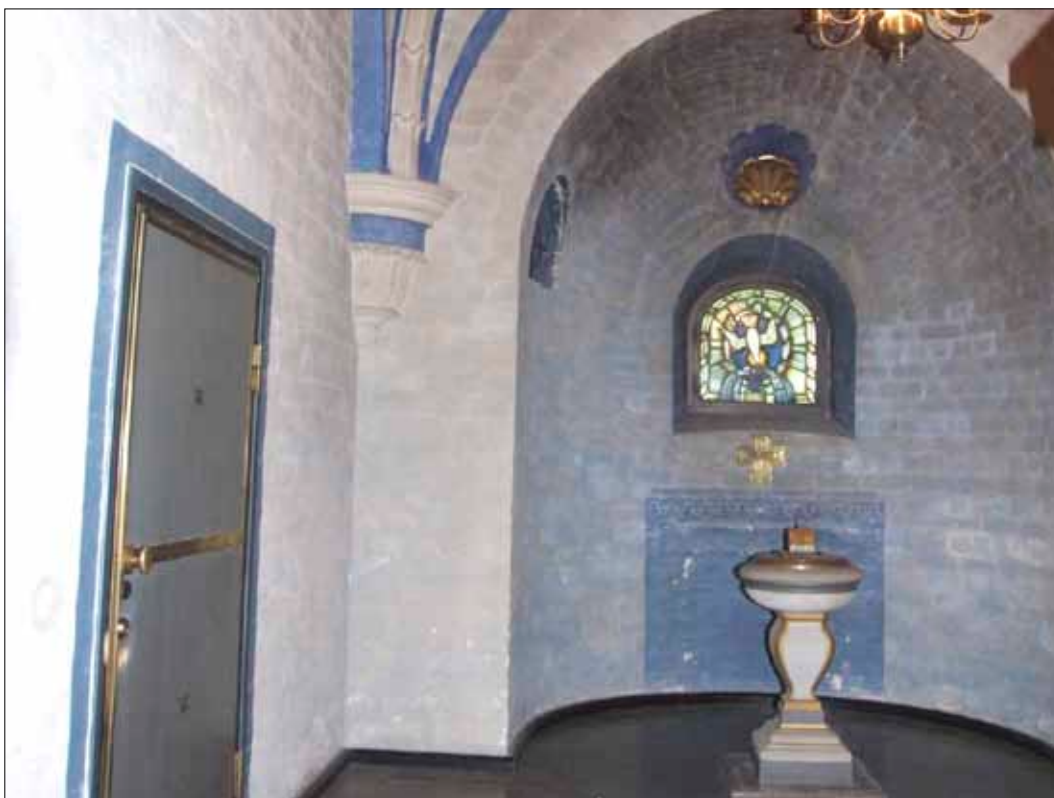
28 I dopkapellet är ett altare målat på fasadputsen. Före rengöringen. (D10-891)

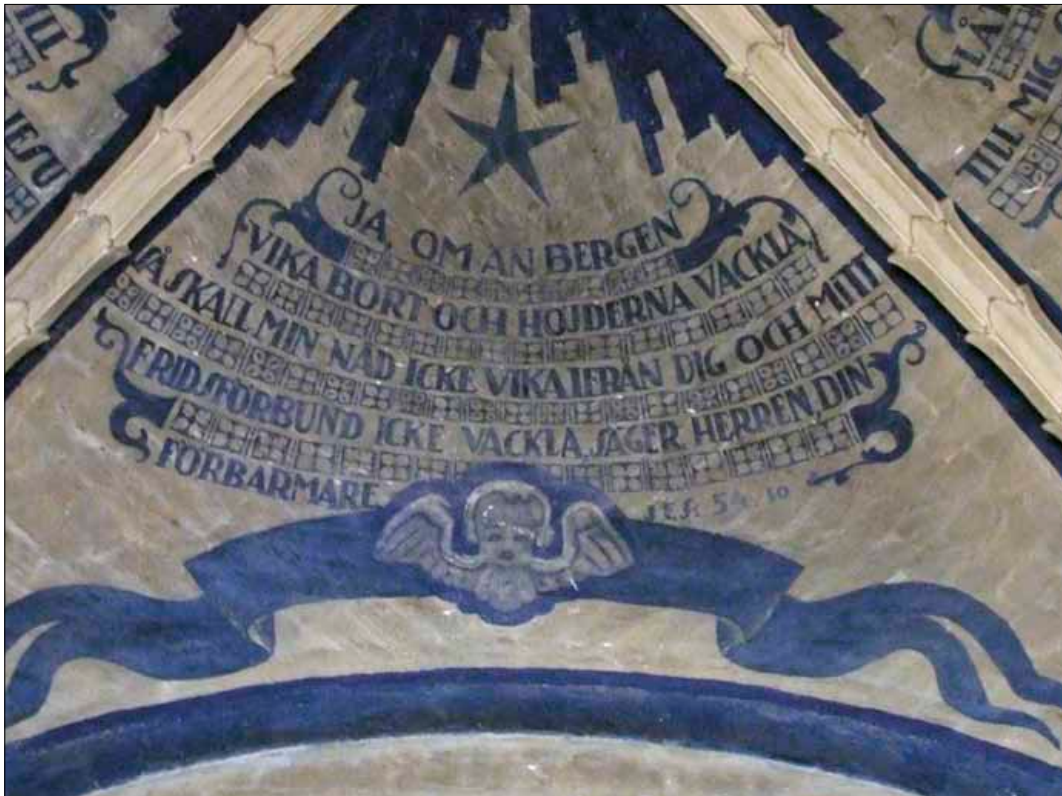
31 Dopkappellets östra valvkappa före rengöringen. (D10-889)

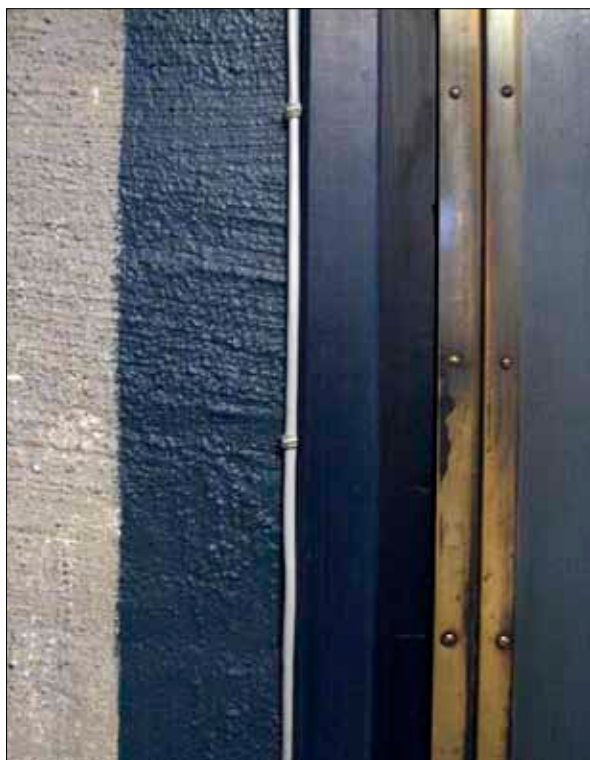
33 Detalj av sakristieingångens dörromfattning före arbeten, som var målad med en modern blank färg i avvikande kulör. (D10-899)

Det på putsen målade dörrfodret runt sakristieingången var målat med en blank modern färg. Denna övermålades med en matt färg i samma blå kulör som dekorerade ytor.

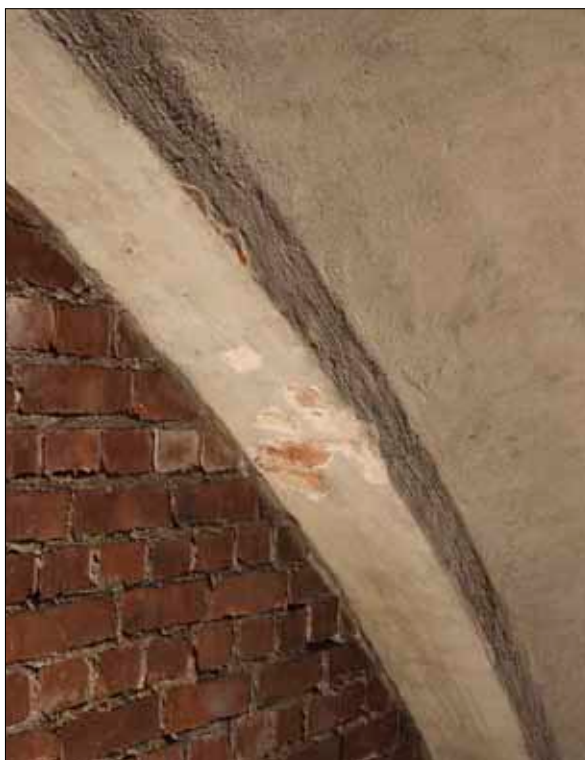
Valvbågarnas slamning i valv 2 hade vissa saltutfällningar. Saltutfällningarna och lös puts borstades bort och en tunn retuschering gjordes på valvbågen. Kulturkalkfärg som blandades med pigment ströks på. Här valdes alltså att inte göra en ny putsslamning, för att inte riskera att den nya putsen skulle släppa från underlaget på grund av saltutfällningarna.

35 Valvbåge vid valvkappa 2:8, som färgades in. (D10-877)

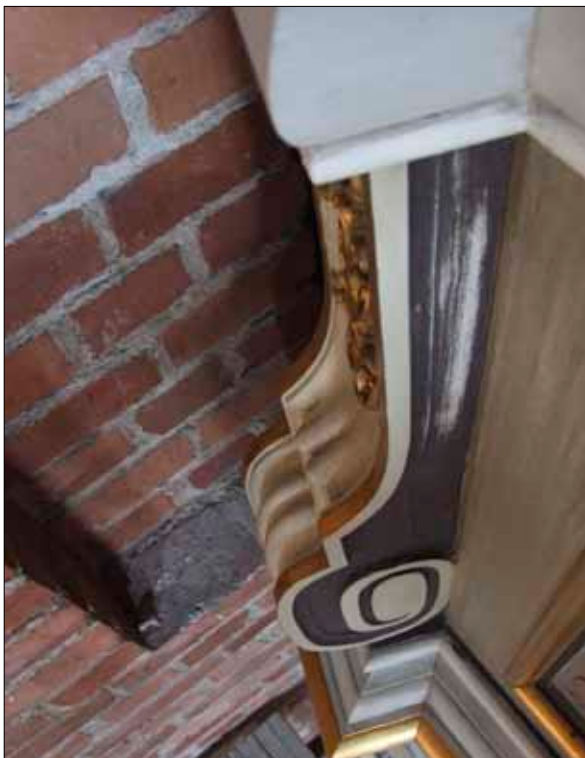
37 Skada på predikstolen som retuscherades. (D10-894)

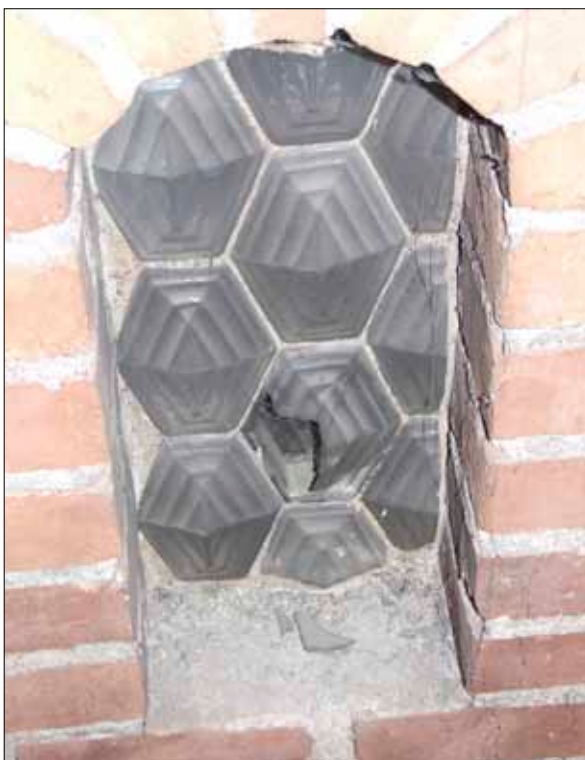
Vissa av gjutglasen i långhusväggarnas fönsternischer strax under valven hade skador. De spruckna glasbitarna låg i fönsternischerna, vilket talar för att de faktiskt spruckit redan i samband med byggnationen. På de ställen där glaset var trasiga i både ytter- och innerrutan, så lagades den yttre glasrutan för att inte få luftläckage ut till vinden.

36 Flera av gjutglasen var trasiga. (D10-878)

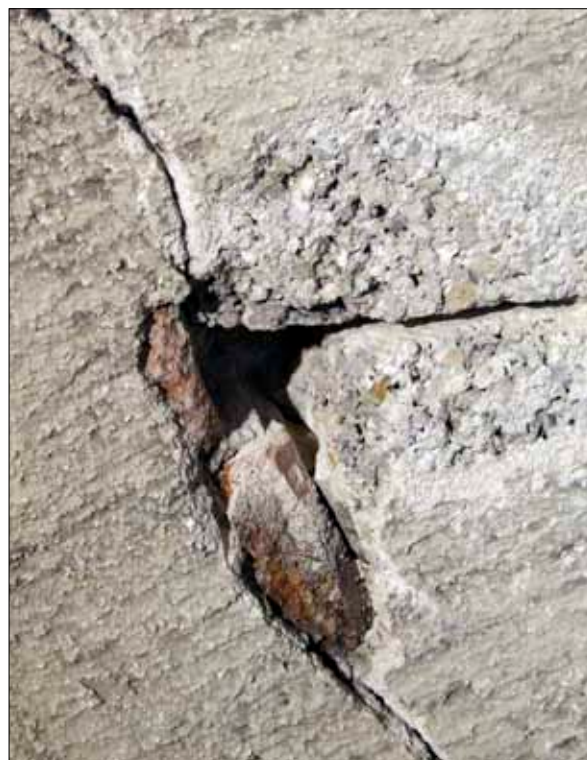
I samband med att sprickorna lagades, syntes att valvkapporna var murade med en annan sorts sten än tegel. Stenen visade sig vara en slags slaggsten. Arbetshandlingar och ritningar förvaras på landsarkivet i Uppsala. Kopior beställdes av "arbets- och materialbeskrivning till ny kyrka i Eskilstuna" från 1929 (Volym OIa:8). Där kan man läsa att: "Valv över kyrka, kor och orgelläktare slås med diagonalkryssbågar av 2 1/2 x 1 sten och

38 Del av upphuggen spricka i valvkappa 4. Till vänster syns tegelsten och till höger syns den skimpbetongstenen. (D10-882)
