## Västermo kyrka

Eskilstuna Västermo kyrka 1:1, Västermo socken, Eskilstuna kommun,  
Strängnäs stift, Södermanlands län

Ny vattenavlednings- och dräneringsanläggning

Rapport 2011:6

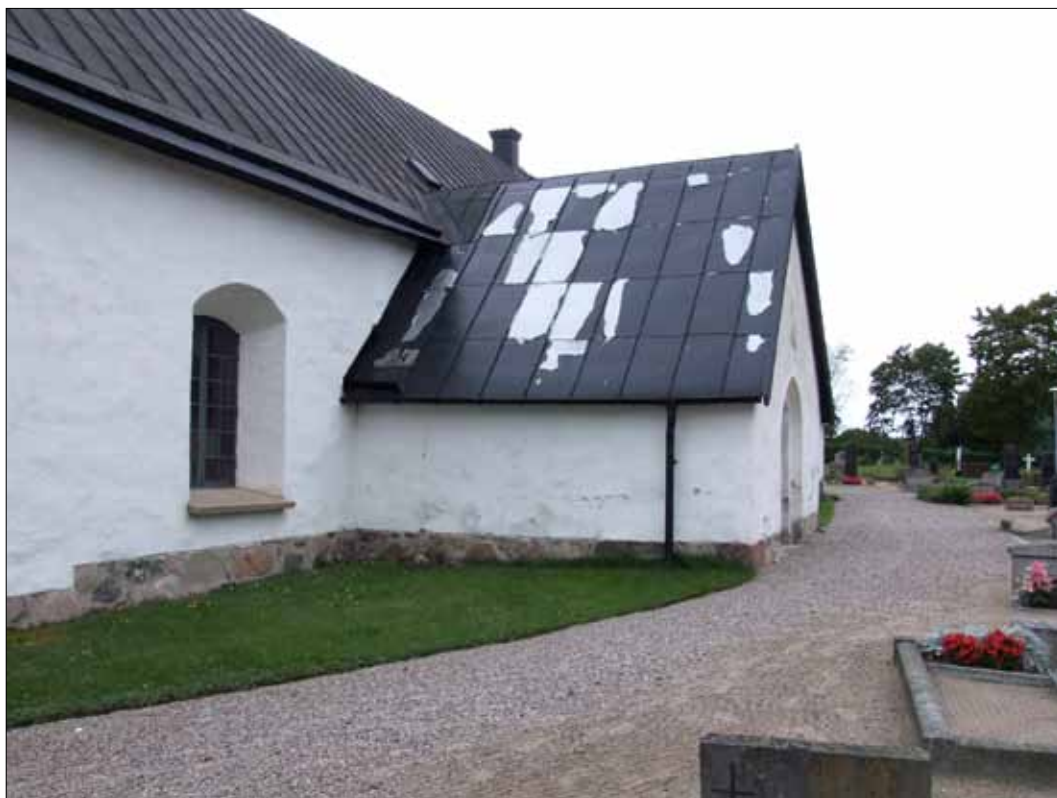
6 Gräsytan mellan långhuset och vapenhusets västra fasad var en av två gräsytor som togs bort i samband med återställandet efter avslutade markarbeten (Slm D11-453).

Vid markåterställandet sänktes marknivån i anslutning till kyrkans södra sida med ca 100 mm. Tidigare gräsytor i anslutning till kyrkans södra fasad ersattes med naturgrus lika övriga grusade gångytor. Naturgrus (8-12 mm) levererades av Åsby grus, Folkesta.

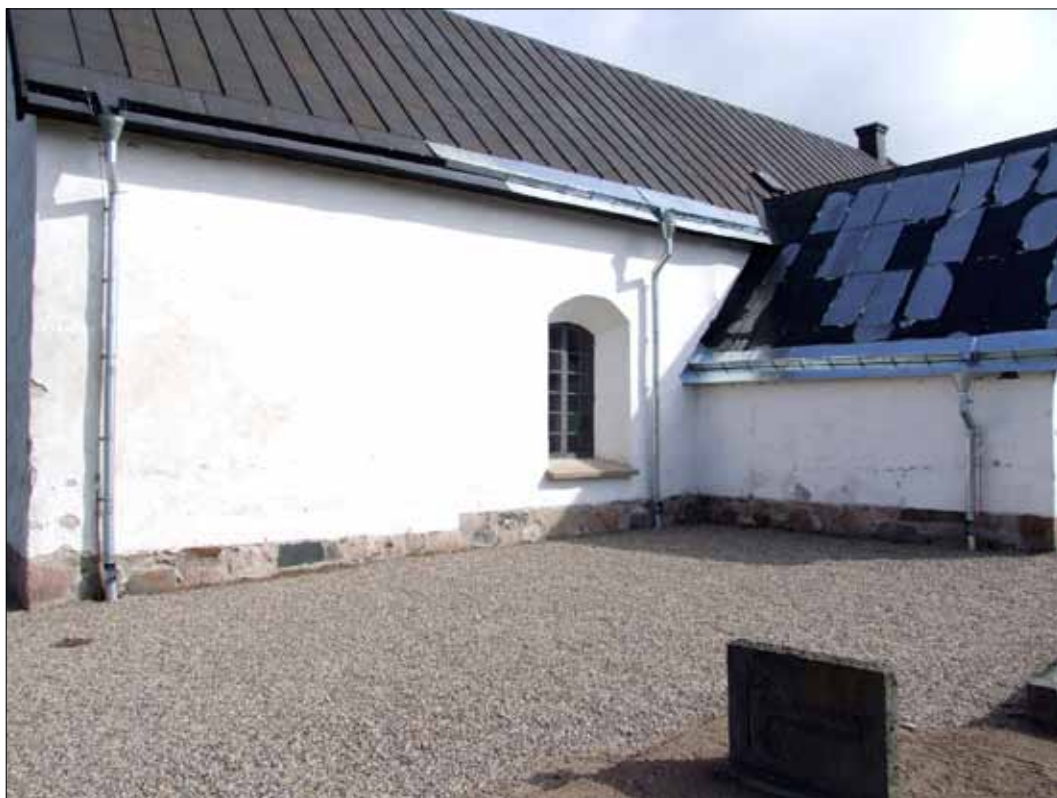
7 Gräsyterna ersattes med naturgrus lika övriga grusade ytor på kyrkogården (Slm D11-454).

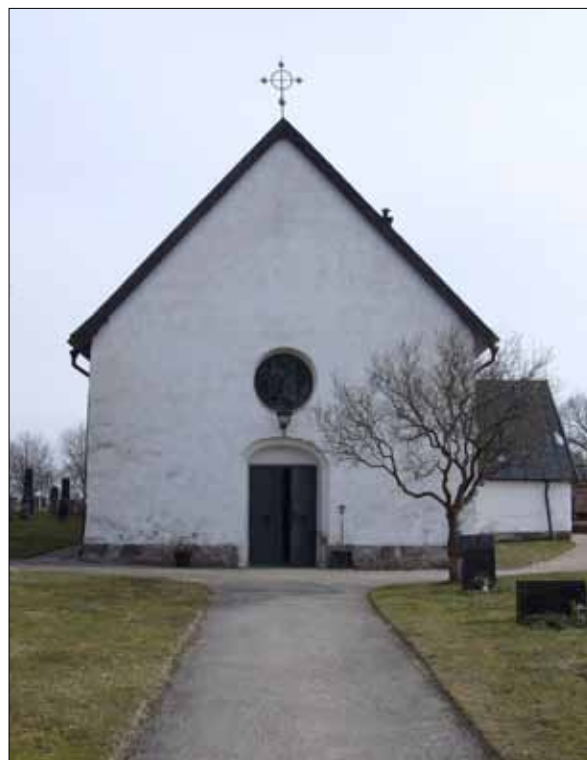
8 Gången genom klocktornet fram till kyrkans västentré var tidigare asfalterad. Foto: Eva Wockatz, Sörmlands museum (Slm D11-455).

Asfalterade ytor väster om kyrkan har tagits bort. Gången från kyrkans parkering, via klockstapeln till kyrkans västra entré har belagts med stenmjöl. Asfalt har även tagits bort på parkeringsplatsen och ersatts med gårdsgrus.

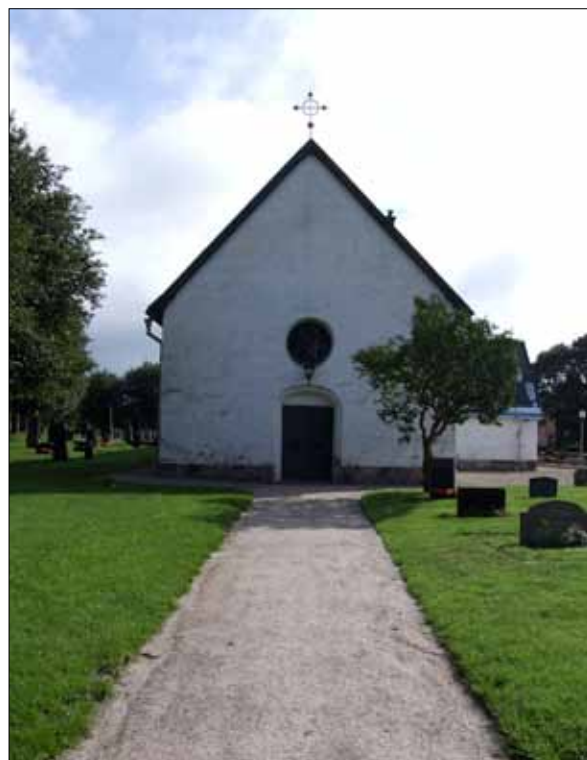
9 Gången belades med stenmjöl för att öka tillgängligheten på kyrkogården (Slm D11-456).

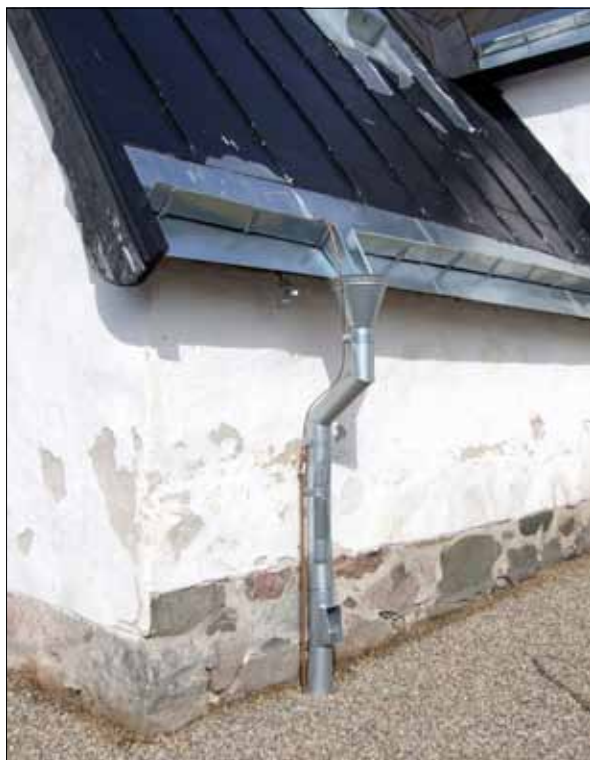
10 Nytt stuprör och nya fotrännor på vapenhusets östra takfall (Slm D11-457).

I bygghandlingen föreskrivna hängrännor på vapenhusets takfall har ersatts av fotrännor i utförande lika befintliga på långhuset. På pannrummets takfall har befintliga hängrännor behållits. Vid framtida arbeten kommer även dessa att ersättas med fotrännor.

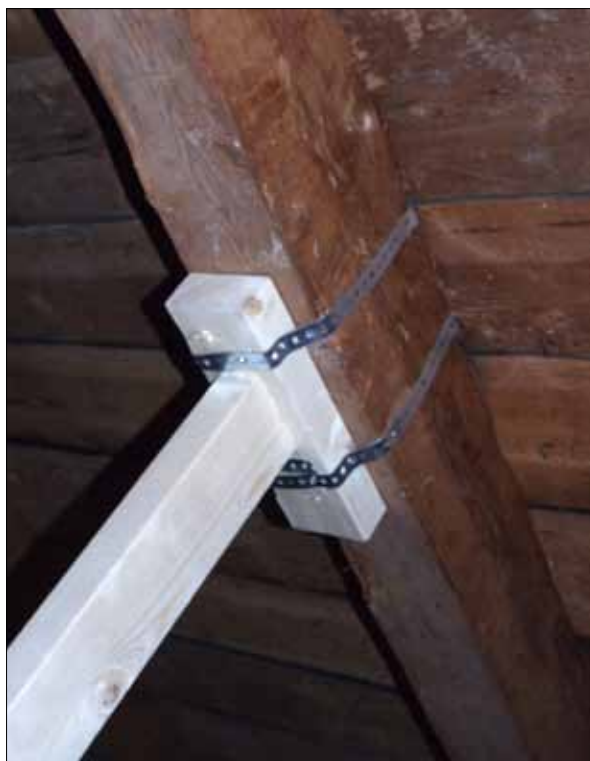
11 Gångbanornas infästningar i takstolarna gjordes oförstörande för minska ingreppen i taklagets äldre delar (Slm D11-458).

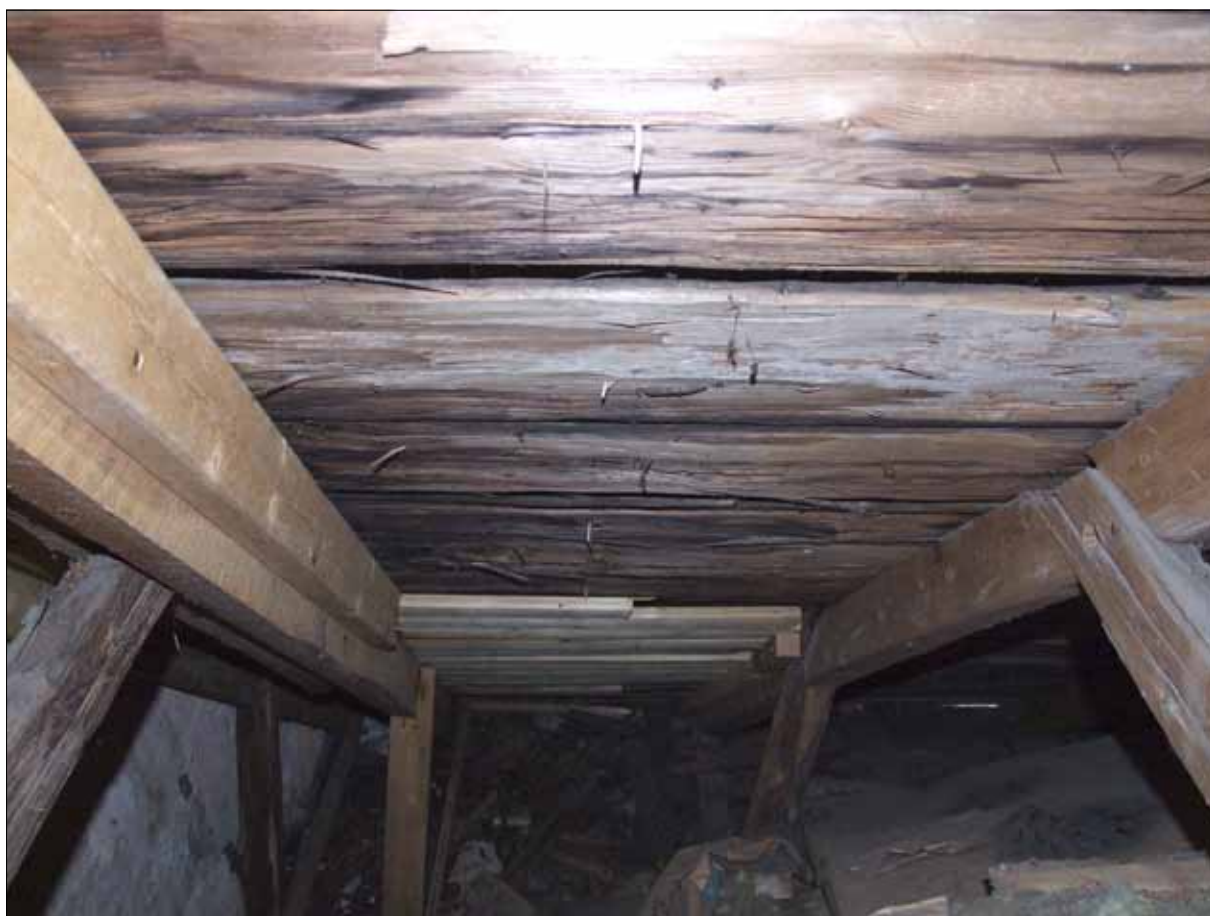
12 Vapenhusets underlagstak av spräckt panel kan möjligen vara medeltida (Slm D11-459).

Vapenhuset har ett äldre underlagstak som till stor del är utfört med spräckta brädor, vilket tyder på en mycket hög ålder, möjligen till och med medeltida. Tanken med luckans föreslagna placering var att den skulle placeras på en del av takfallet med tidigare lagat underlagstak. Upptagandet av ett nytt hål i den gamla panelen har inneburit ett onödigt ingrepp i gammal panel. Ingreppet har inverkat negativt på en i övrigt väl sammanhållen autentisk miljö.

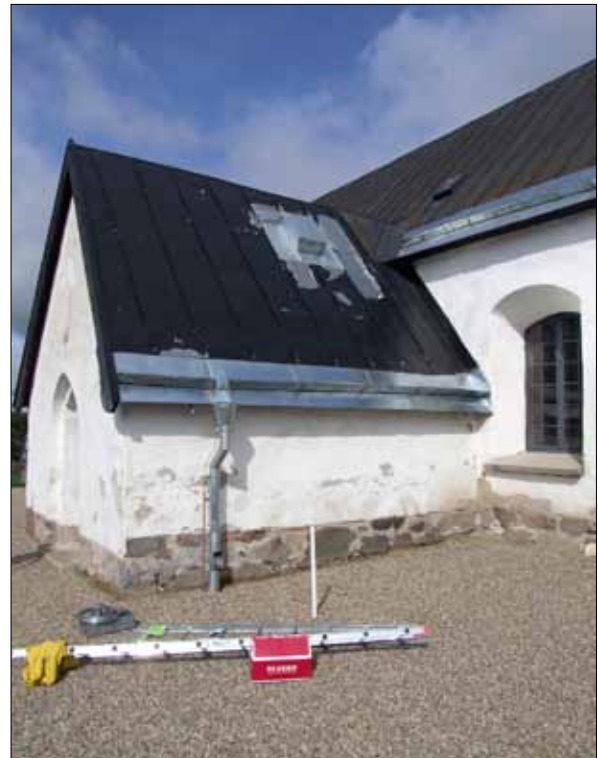
Takluckan på vapenhusets östra takfall konstaterades vid slutbesiktningen avvika kraftigt från det beslutsgrundande underlaget med hänsyn till utförande och placering. I förhållande till underlaget hade luckan dels placerats avsevärt högre upp på takfallet, dels längre åt söder. Luckans hade vidare gjorts större än vad som var överenskommet.

Placeringen av och dimensionerna på luckan gör att den upplevs som mycket mer dominerande än vad som hade varit fallet om beslutsunderlaget hade följts. Härigenom påverkar förändringarna upplevelsen av kyrkans sammanhållna exteriör i negativ riktning.

13 Nya plåtarbeten på vapenhusets östra takfall. Till höger anas den taklucka som skulle vara förlagda till den nya takluckan (Slm D11-460).

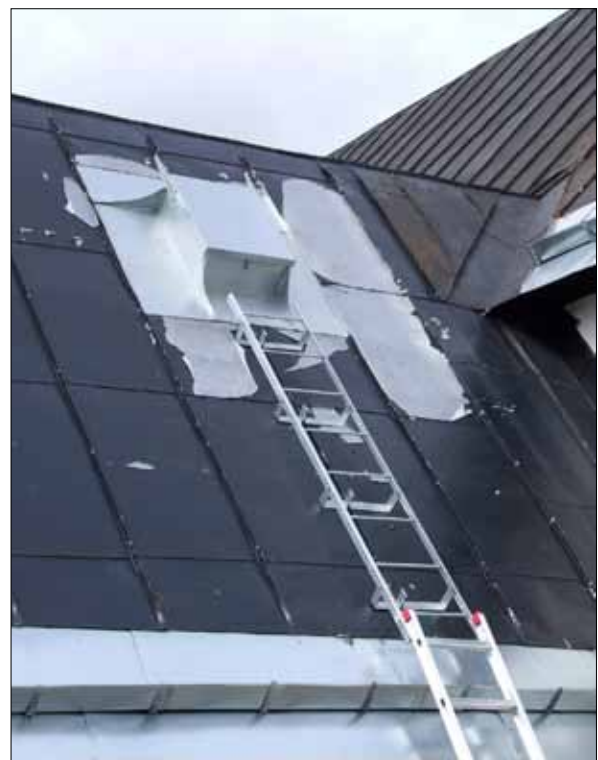
14 Närbild av den nya takluckan på vapenhusets östra takfall (Slm D11-461).

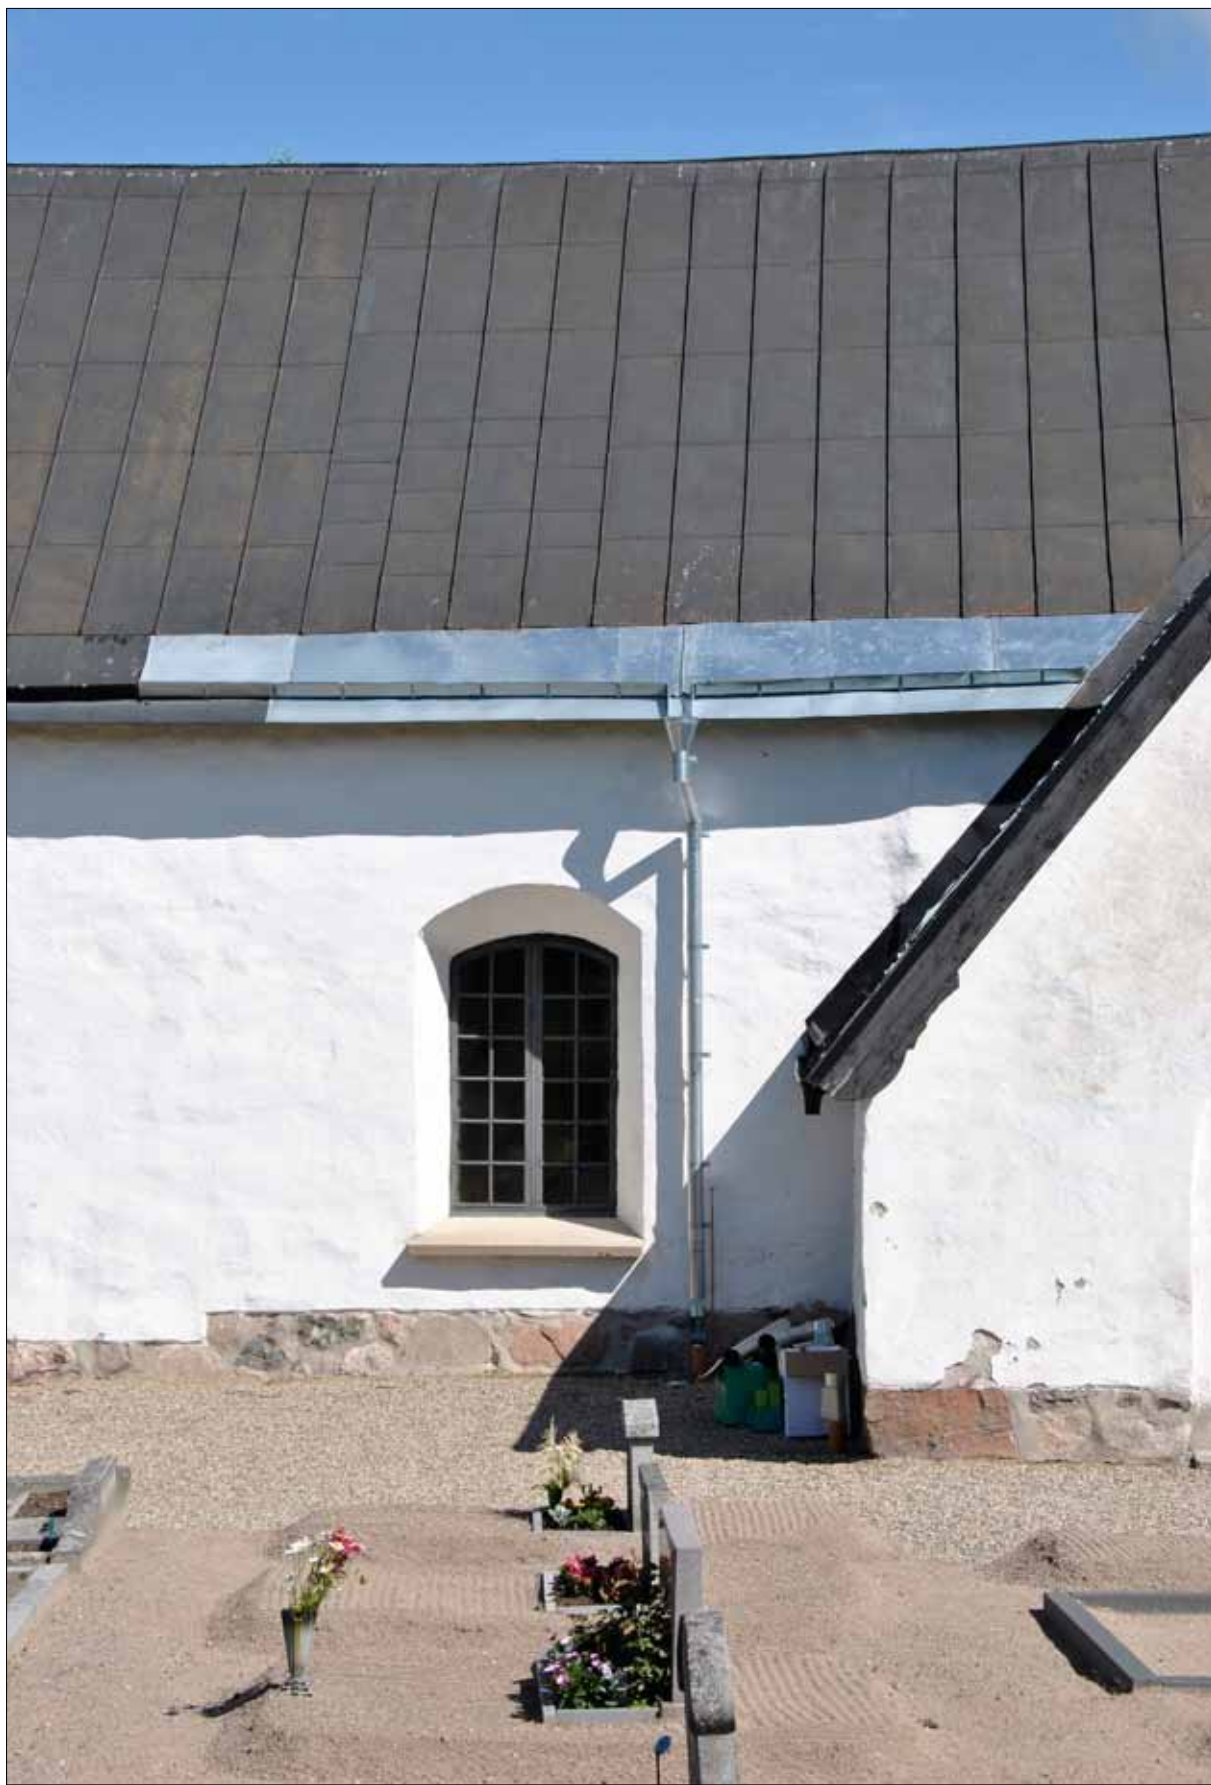
15 Nytt stuprör och nya fotrännor på långhuset södra takfall (Slm D11-462).

Samtliga stuprör har ersatts av nya i galvaniserad plåt. Långhusets södra takfall har kompletterats med två stuprör. Det tidigare pannrummet har kompletterats med ett stuprör i det sydöstra hörnet.

Fotrännorna på långhusets takfall har justerats för att anpassas till nya stuprör.

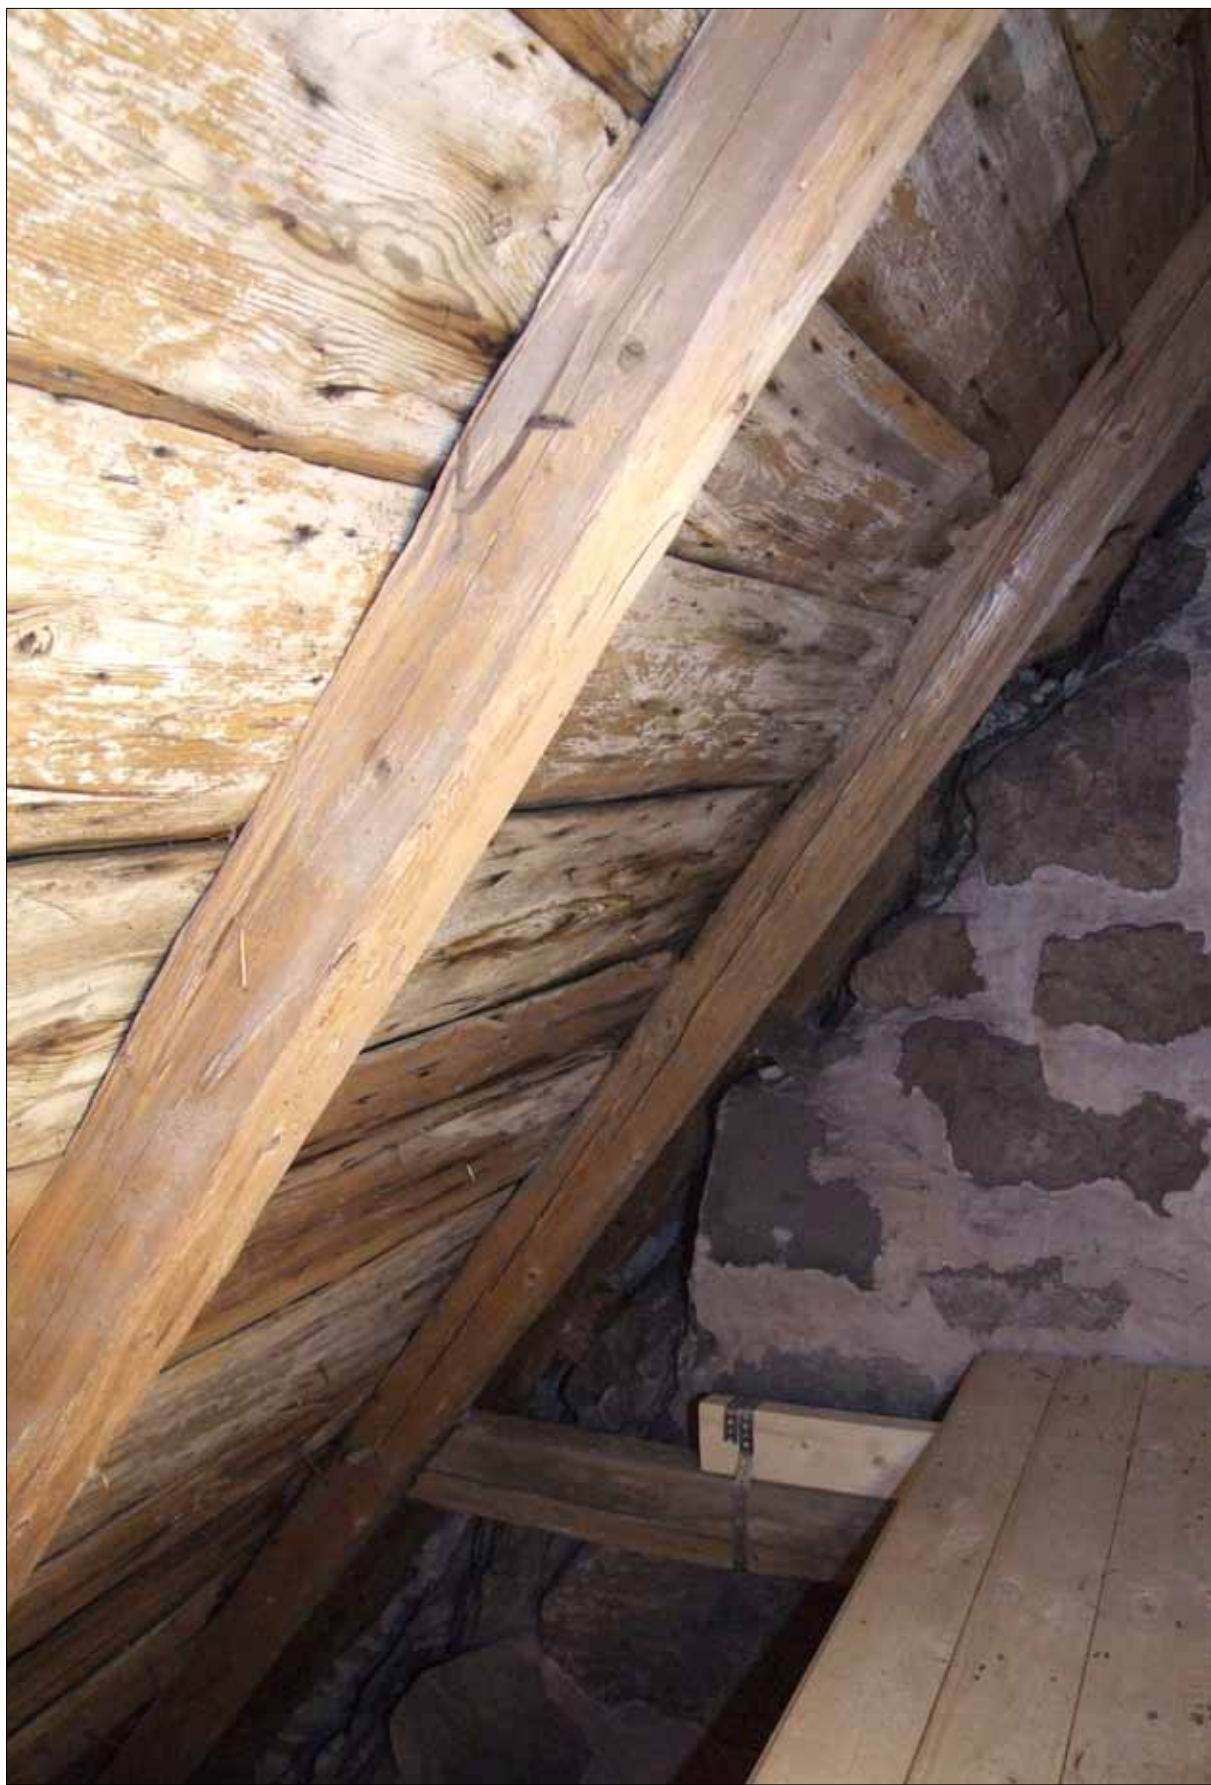
Uppförandet av vapenhuset vid kyrkans sydportal är det tredje medeltida byggnadsskedet som är synligt i taklaget. Från detta skede härrör troligen vapenhusets takstol och eventuellt underlagstak (spräckta brädor) i sin helhet, undantaget vissa lagningar.

16 Vapenhusets välbevarade takstol och underlagstak är av hög ålder. Hela konstruktionen kan möjligen till och med vara medeltida (Slm D11-463).
