## Hällby kyrka

Hällby 1:30, Torshälla socken, Eskilstuna kommun, Strängnäs stift,  
Södermanlands län

Antikvarisk medverkan  
Till- och ombyggnad

Rapport 2013:03

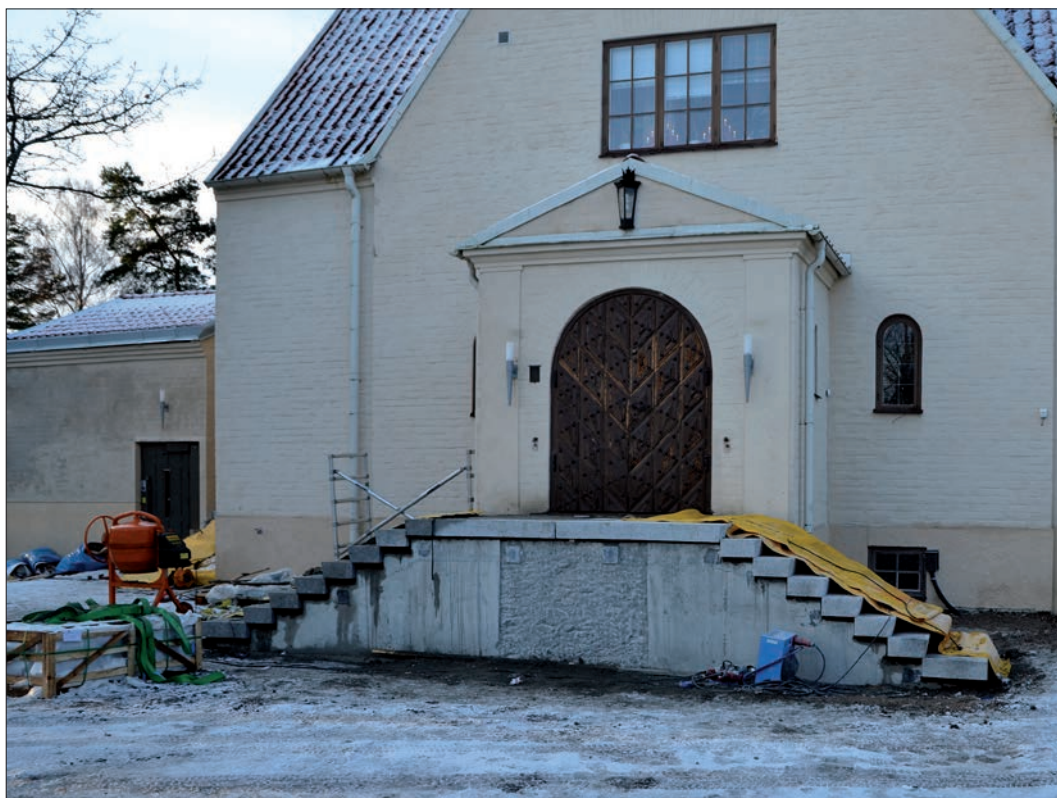
19 Felaktigt utförd gjutning innebär bland annat att trappans steghöjd varierade vilket utgjorde en kraftig snubbelrisk (Slm D13-0078).

En felaktigt utförd gjutning ledde till följdfel i beklädnadsarbetet. Felgjutningen innebar att trappan blev för hög och att porten inte skulle gått att öppna om trappans vilplan hade monterats. Entreprenörens första förslag på lösning av detta problem var såga av porten nertill. När detta inte godkändes gjordes försök med att justera den felaktigt utförda betongstommen så att den skulle kunna användas.

Vid entreprenadslutbesiktningen gjordes dock flera anmärkningar på trappan. Steghöjden varierade såväl inom respektive trapplopp som mellan trapploppen. Stegens utkragning i förhållande till trappans sida överens-stämde ej med ritning. Vidare var beklädnadssten inte krysshämrad, som var föreskrivet.

Vid ett möte med representanter från huvudentreprenör, berörda underentreprenörer, församling, projekterande arkitekt och länsstyrelsen beslutades att trappan skulle rivas och byggas om till korrekt utförande. Arbetet utfördes sommaren 2012.

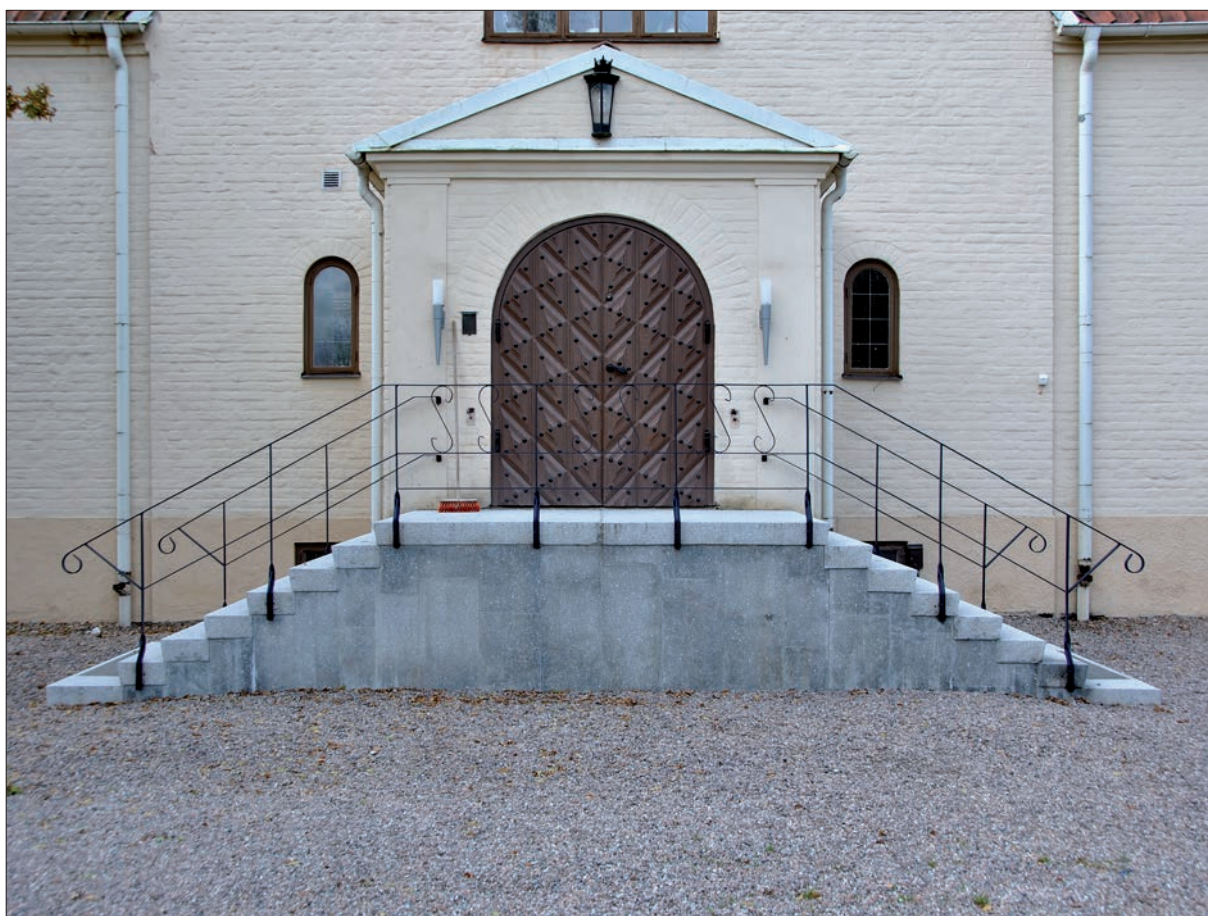
20 Huvudentréns nya trappa vid den antikvariska slutbesiktningen (Slm D13-0079).

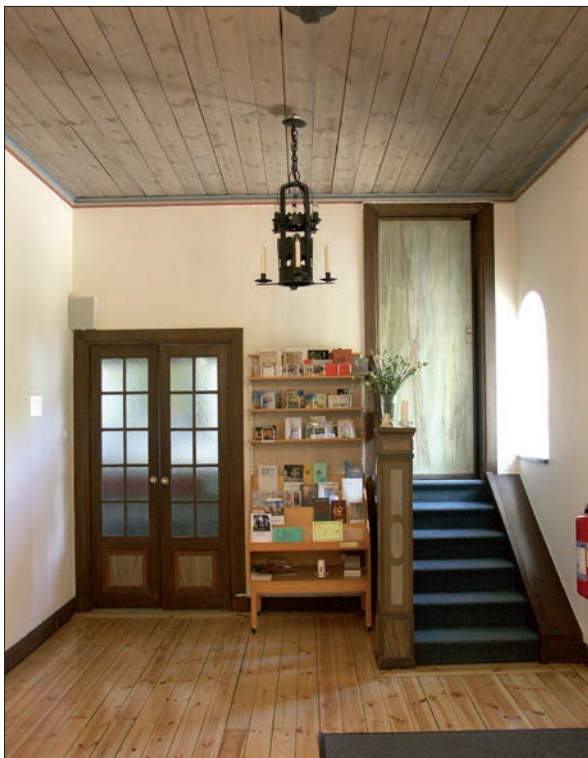
21 Den tidigare hyllan för informationsmaterial gav intryck av att vara en provisorisk lösning som inte samspelade med övrig inredning (Slm D13-0080).

I kapprummet vid kyrkans huvudentré har en del ny inredning tillkommit. Inredningen har ritats av arkitekt Stina Wedman, Wedman Arkitektateljé. Vid ingången till samlingssalen har ett nytt broschyr- och informationsställ tillkommit (fig. 21-22). Vidare har nya kapphyllor av trä ersatt befintliga hyllor, då dessa bedömdes ha för liten kapacitet (fig. 23-24).

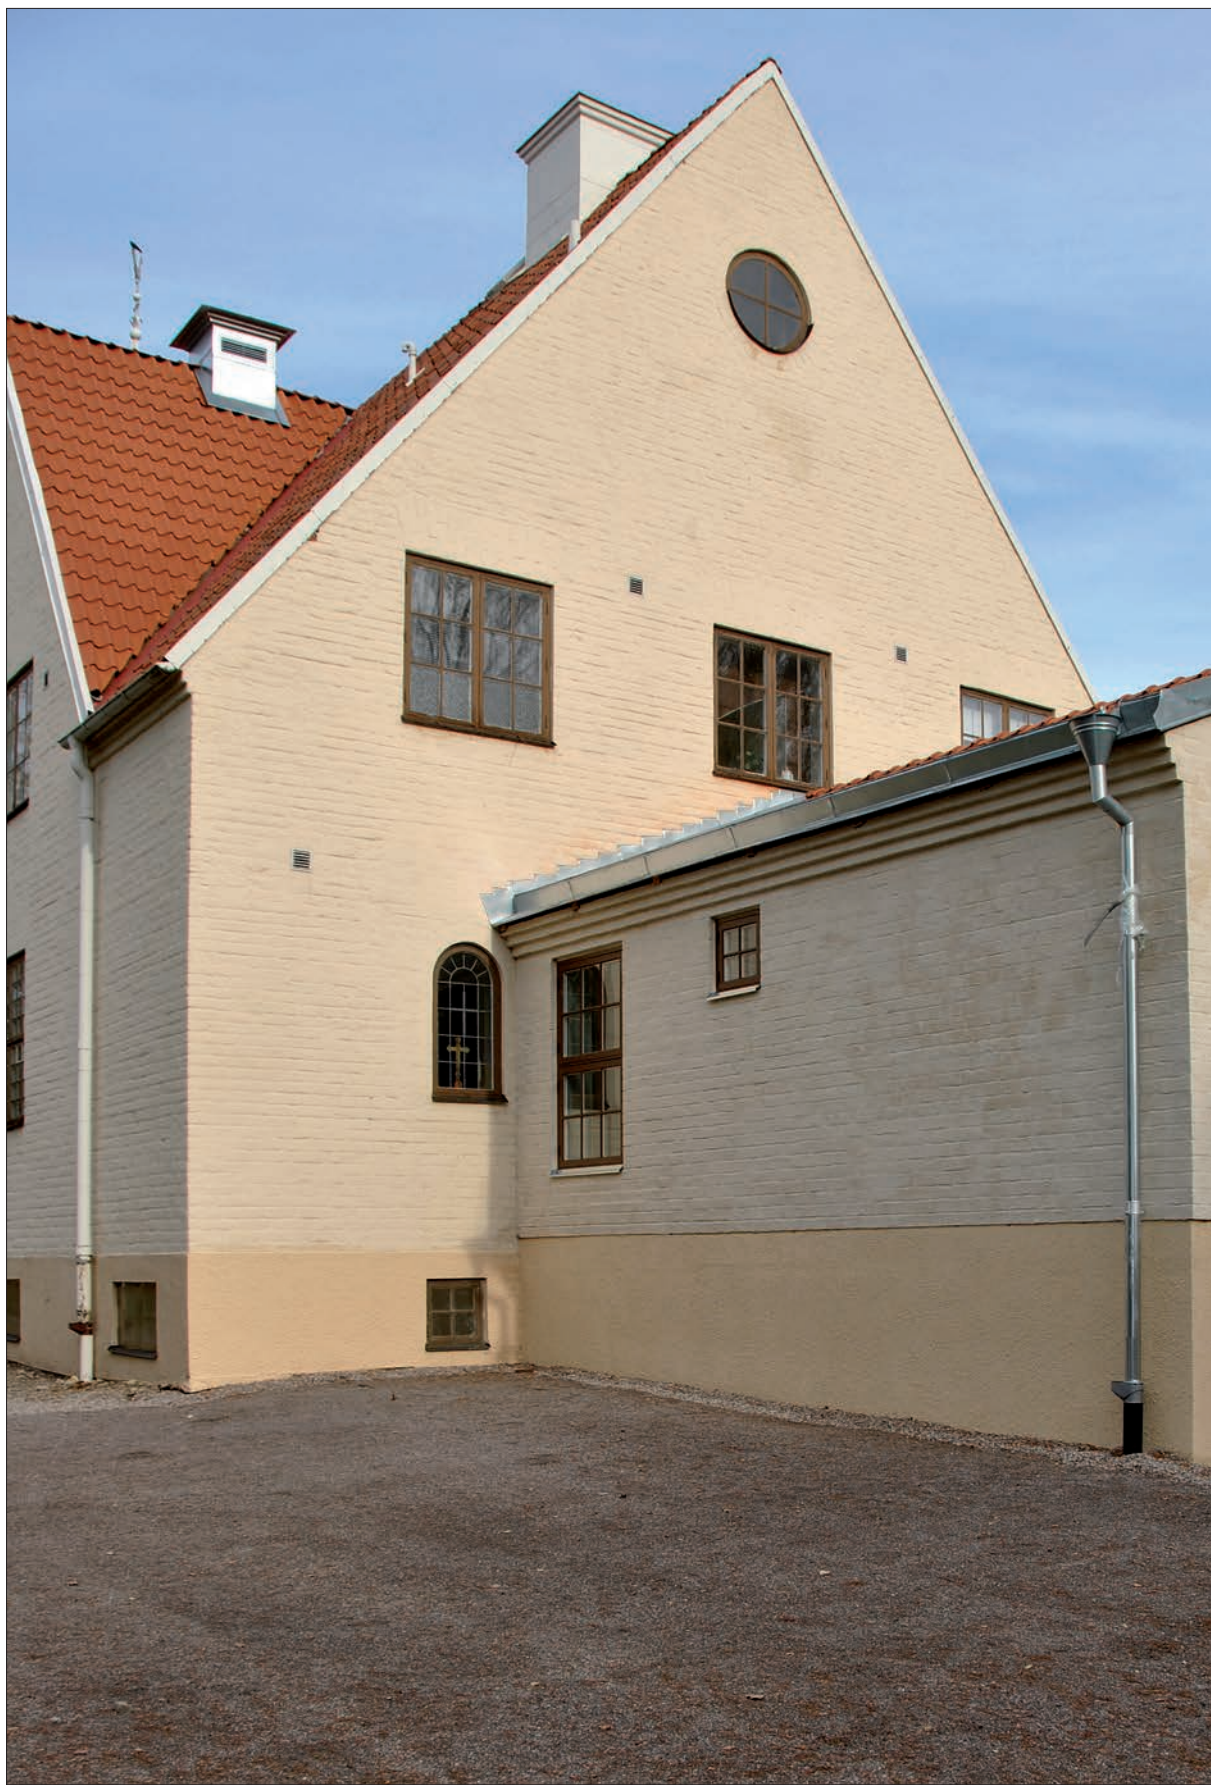
27 Tillbyggnadens möte med kyrkans södra gavelfasad från sydväst. På bilden ses även den nya ventilations-  
huvn på taknocken till kyrkans västra frontespis (Slm D13-0086).

Mekanisk ventilation har installerats i tillbyggnaden och i kontorsutrymmen i befintlig kyrkobyggnad. Ventilationsaggregatet placerades på vinden ovanför kontoren. Till- och frånluftskanaler har dragits från den nya ventilationshuven på kyrkobyggnadens västra frontespis (fig. 27).

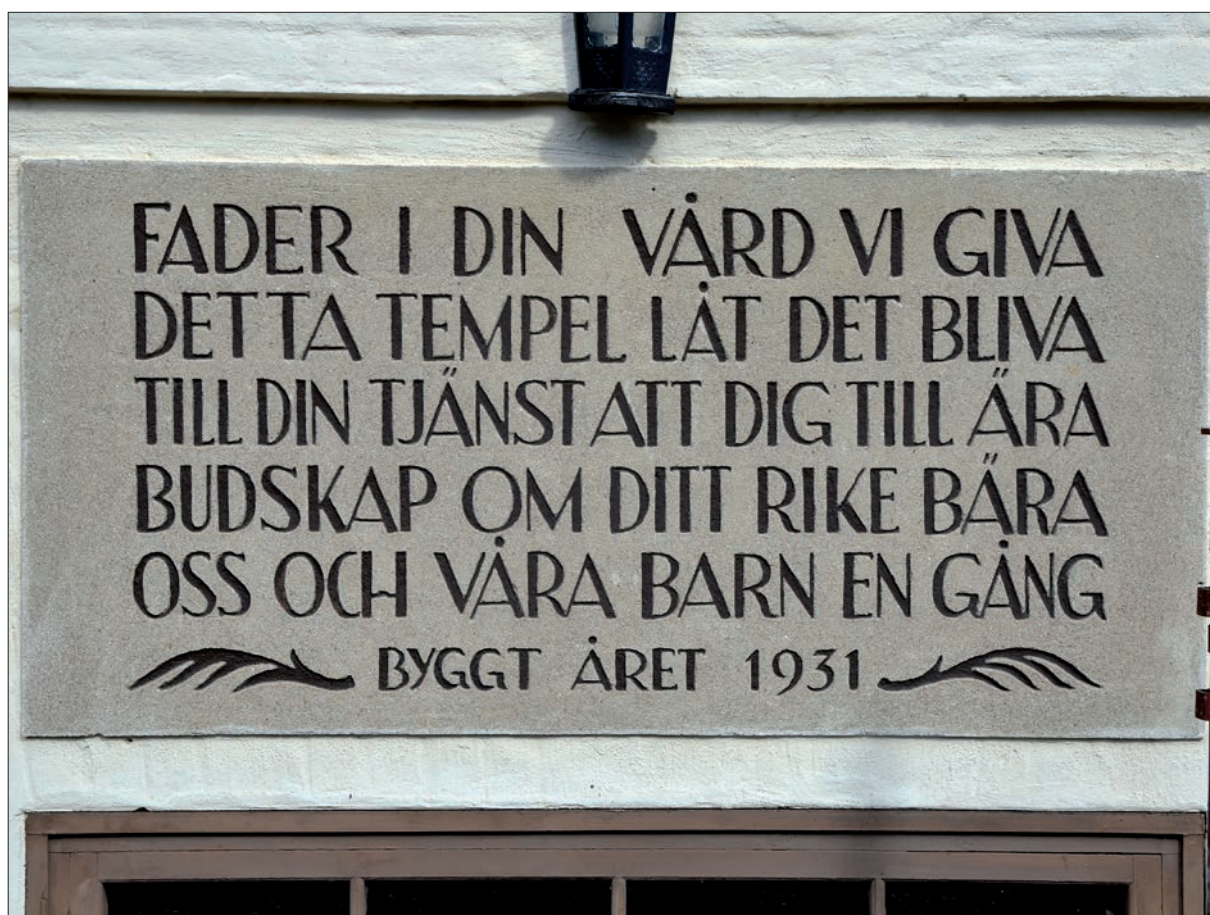
På kyrkans södra gavel sitter en inskriptionstavla (fig. 28) som berördes av tillbyggnaden. Tillbyggnadens yttertak täcker stora delar av tavlan.

Vid besiktning från byggnadsställning konstaterades att inskriptionen var utförd i putsbruk och inte i sten som först antagits. Detta innebar att tavlan inte kunde demonteras.

28 Inskriptionstavlan visade sig vara utförd i putsbruk och kunde därför inte tas ned för att ges en ny placering (Slm D13-0087).

För att säkerställa bevarandet av inskriptionstavlan beslutades att den skulle byggas in och därmed sparas intakt på plats.

Inskriptionstavlan täcktes med en plywoodskiva som placerades på 20 mm höga plastdistanser mot inskriptionstavlan, fyra distanser/sida. I underkant av skivan sattes tätband för att minska risken för att värme/fukt ska stiga upp från tillbyggnadens interiör och komma in mellan den putsade inskriptionen och plywoodskivan.

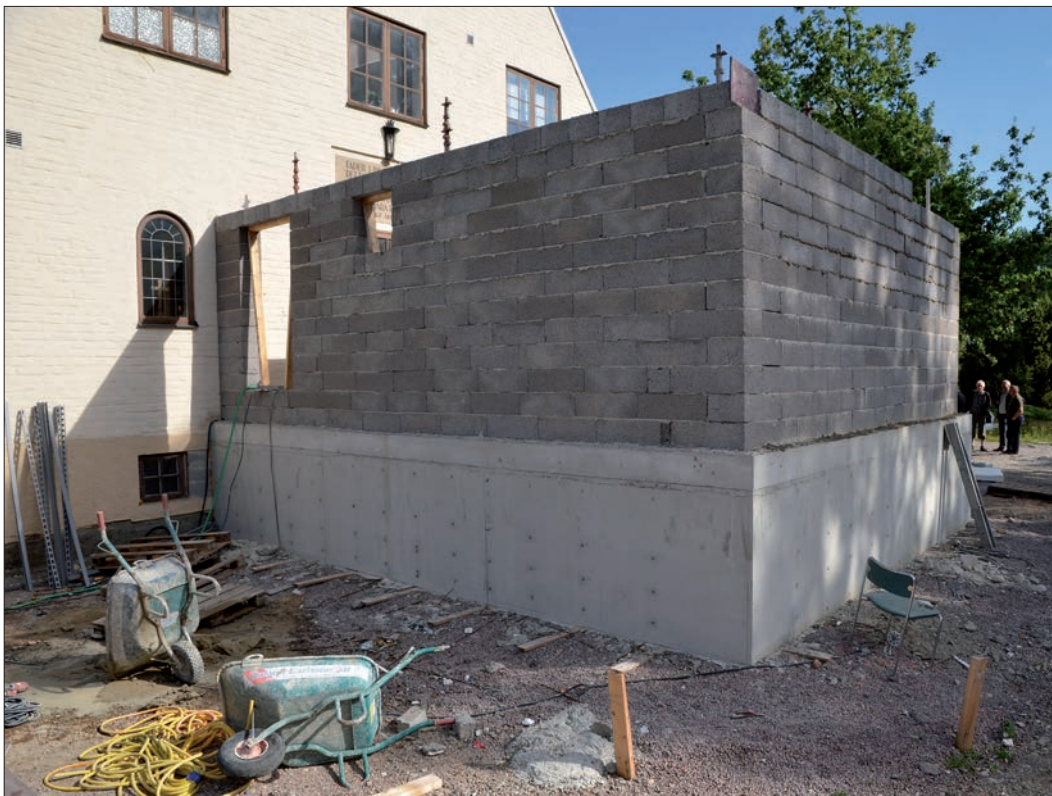
29 På grund av felaktigt utförd gjutning blev tillbyggnadens sockel ca 10 cm högre än sockeln på kyrkobyggnaden (Slm D13-0088).

Förfrågningsunderlaget angav tydligt att sockelhöjden på tillbyggnaden skulle vara samma som på befintlig byggnad. Vidare var avsikten att tillbyggnadens fasadliv skulle vara något indraget från sockeln, lika utförandet på befintlig byggnad.

Något gick emellertid fel i gjutningsprocessen. Sockeln på tillbyggnaden göts omkring 10 cm högre än kyrkans sockel. Entreprenören menade att felgjutningen hade orsakats av oklarheter i underlaget. Trots att det förekom oklarheter togs inte denna fråga upp med projekterande arkitekt innan gjutningen utfördes. Avvikelsen bedömdes till slut ändå kunna accepteras då det enda direkt synliga mötet mellan socklarna på befintlig byggnad respektive tillbyggnaden är på den minst synliga delen av kyrkan.

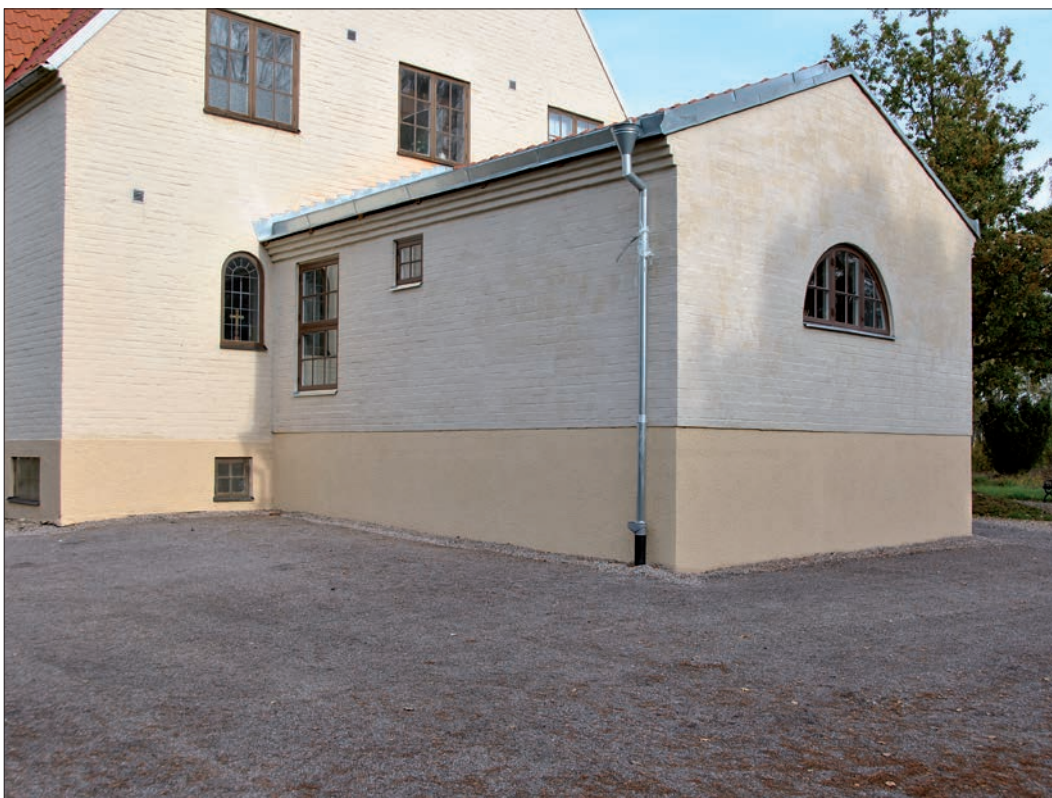
30 Tillbyggnadens fasadliv rår ut 10-15 mm över sockeln, vilket är motsatt utförandet på kyrkobyggnaden (Slm D13-0089).

I samband med uppmurandet av yttermurarna av Lecablock konstaterades nästa avvikelse från underlaget. Efter uppmurandet av fasadteglet skulle färdig väggyta rå ut 10-15 mm över sockeln istället för att vara indragen som på befintlig byggnad. Olika lösningar för att åtgärda detta fel diskuterades, men inget alternativ bedömdes vara genomförbart.

Det felaktiga utförandet av dessa synliga delar av tillbyggnaden, som dessutom är vitala för samspelet med den befintliga byggnaden, påverkar upplevelsevärdet hos kyrkobyggnaden negativt. Därigenom har felen också påverkat kyrkans kulturhistoriska värden i negativ riktning.
