## Kalklinbanan Forsby-Köping

Antikvarisk medverkan

Renoveringsarbeten vid personal- och verkstadsbyggnad

2018-11-14

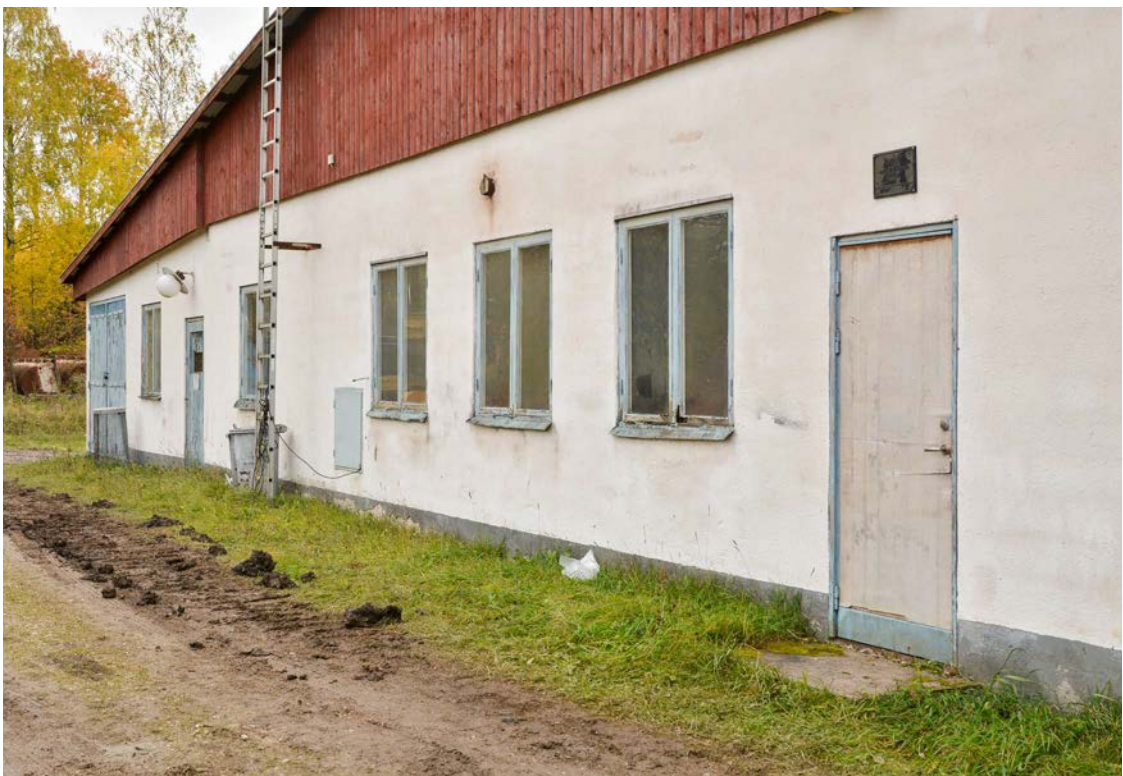
Bild av verkstadens och omklädningsrummens fönster och dörrar före åtgärd. Dörren närmast i bild är inte ursprunglig utan är troligen ditsatt någon gång under 1970-80-talet. Fönster och dörrar är mycket slitna med flera rötskadade partier. (SLM D2018-0715)

De två dörrarna till omklädningsrum respektive verkstad var i dåligt skick och byttes därför ut. Den vänstra dörren var sannolikt ursprunglig och användes därför som förlaga till två nya kopior. De nya dörrarna tillverkades på snickeriet av Axelssons Träprodukter AB. Tröskeln till den vänstra dörren byttes ut och en mindre bit av karmsidostycket lagades med nytt virke.

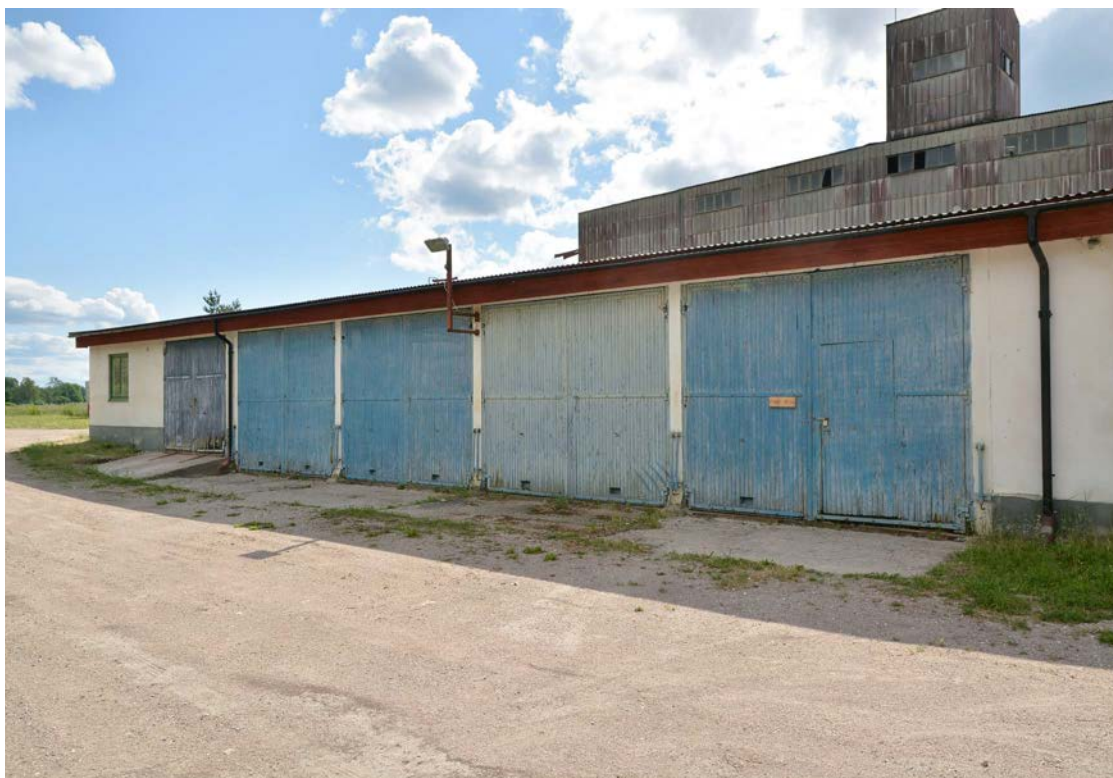
*Garageportarna på östra sidan före åtgärd. I bakgrunden syns driftstationen. (SLM D2018-0716)*

Inför arbetet med portarna lossades gångjärnens skruvar på plats då de inte gick att lyfta av i ett stycke. En del av muttrarna fick värmas för att de skulle lossna. Arbetena utfördes därefter på snickeriet. Portarna lagades med nytt virke av furu i sido- och bottenstycken på ramen. All ytterpanel byttes ut mot ny med liknande dimensioner som tidigare. En mindre del av insidans panel byttes ut. Mellanrummet i dörrarna isolerades med frigolit. Portarna har vid återmonteringen riktats och höjts upp en aning för att inte stöta i betongen i nederkant. Panelen portarna är tillverkad av gran. Allt nytt virke har målats med linoljefärg enligt fabrikörens anvisningar. De delar av panel och ramverk som inte byttes ut på portarnas insida har inte målats om. Gångjärn och skruvar är grundade med Isotrol.

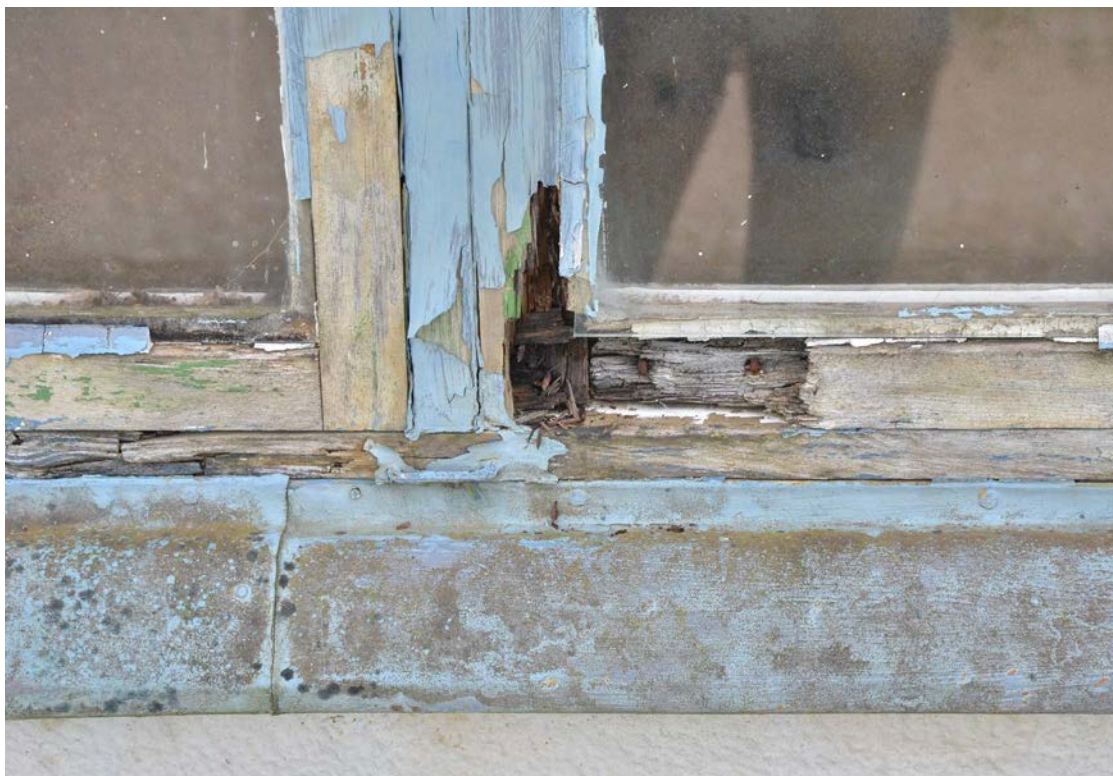
*Detalj av fönster till verkstaden. Träet i båge och karmunderstycke är rötskadat och kittet har delvis fallit bort. (SLM D2018-0717)*

Arbetena påbörjades i slutet av oktober 2017 med renovering av fönstren som första åtgärd. Kittet skickades på analys där det fastställdes att ingen asbest fanns i befintligt kitt. Bågarna plockades ur sina karmar och togs till verkstad för renovering. Fönsteröppningarna täcktes under arbetets gång med skivor. Bågunderstycket byttes ut på tre av bågarna och vissa trälagningar gjordes även på ett par sidostycken. Även karmunderstycken byttes ut. Fem glastrutor byttes ut

mot nytt glas med 3 mm tjocklek. Bågarna skrapades ned till fast underlag varefter de målades i två eller tre strykningar beroende på om all färg skrapats bort. Även insidan målades före glasning. Blandningsförhållandena valdes enligt tillverkarens rekommendationer; 35 % färg, 50 % rå linolja, 15 % terpentin för grundfärg och därefter utspädd i två strykningar. Bågarna kittades med linoljekitt efter att allt löst sittande kitt tagits bort. De äldre fönsterblecken monterades tillbaka och fästes på nytt.

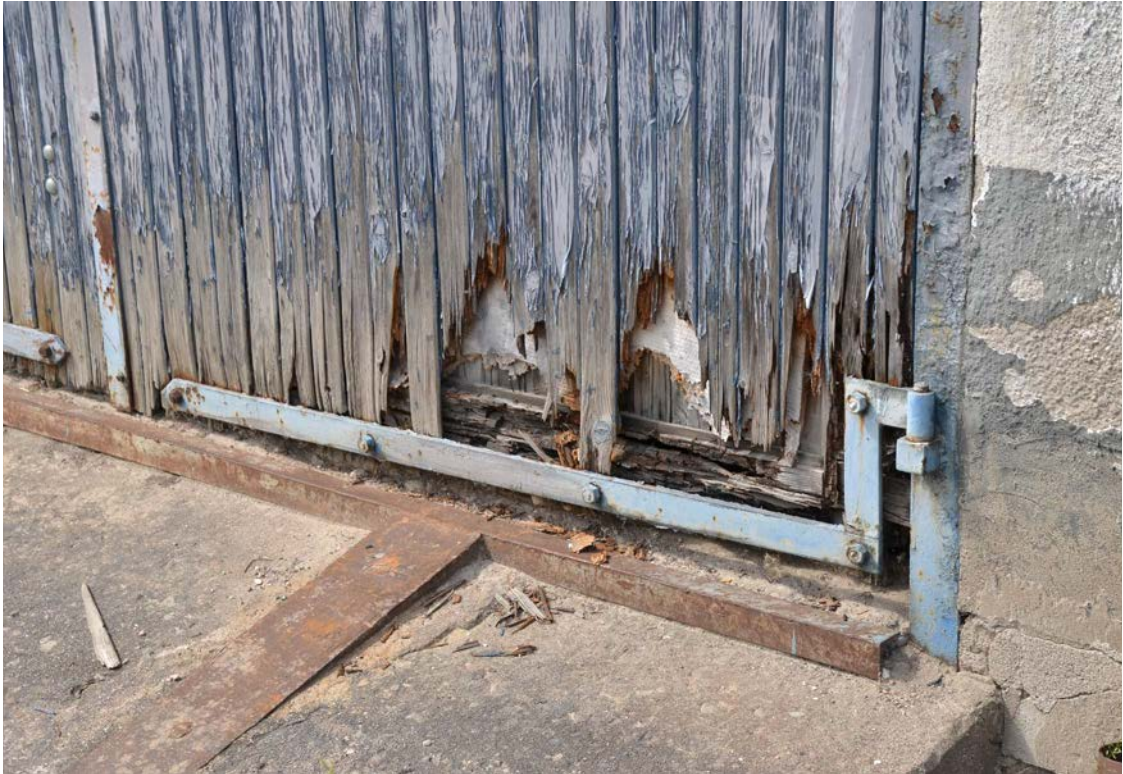
Detalj av en av garageportarna på östra sidan. Det finns inte mycket material kvar som håller gångjärnen på plats. Skadorna har uppkommit genom en kombination av eftersatt underhåll och bristfällig avvattning. (SLM D2018-0718)

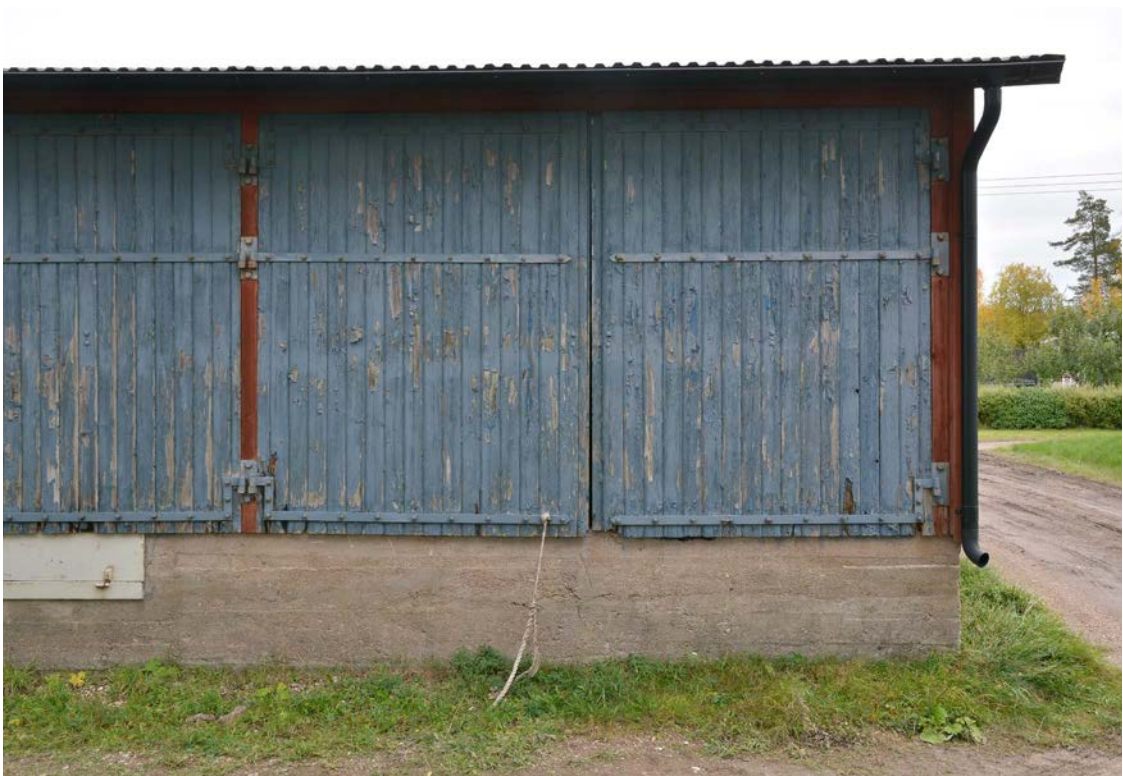
Västra sidans portar till förrådsbyggnaden uppvisar också flera rötskador i panel och underliggande ramverk. (SLM D2018-0719)

Portarna lyftes av sina gångjärn med hjälp av en lastmaskin och renoverades på snickeriet. Portarna lagades med nytt virke av furu i ramverken. Två av portarna var i så dåligt skick att de fick nytillverkas i sin helhet. All ytterpanel byttes ut. Alla gångjärn återanvändes. Skruvar och muttrar återanvändes i så lång utsträckning det var möjligt. Andra gick inte att återanvända och ersattes därför med nya av motsvarande storlek. Nedmontering och återmontering utfördes på samma sätt som med de östra portarna. Tillverkning och målning utfördes i huvudsak på snickeriet. Portarnas utsida målades med linoljefärg. Gångjärn och skruvar grundades med Isotrol.

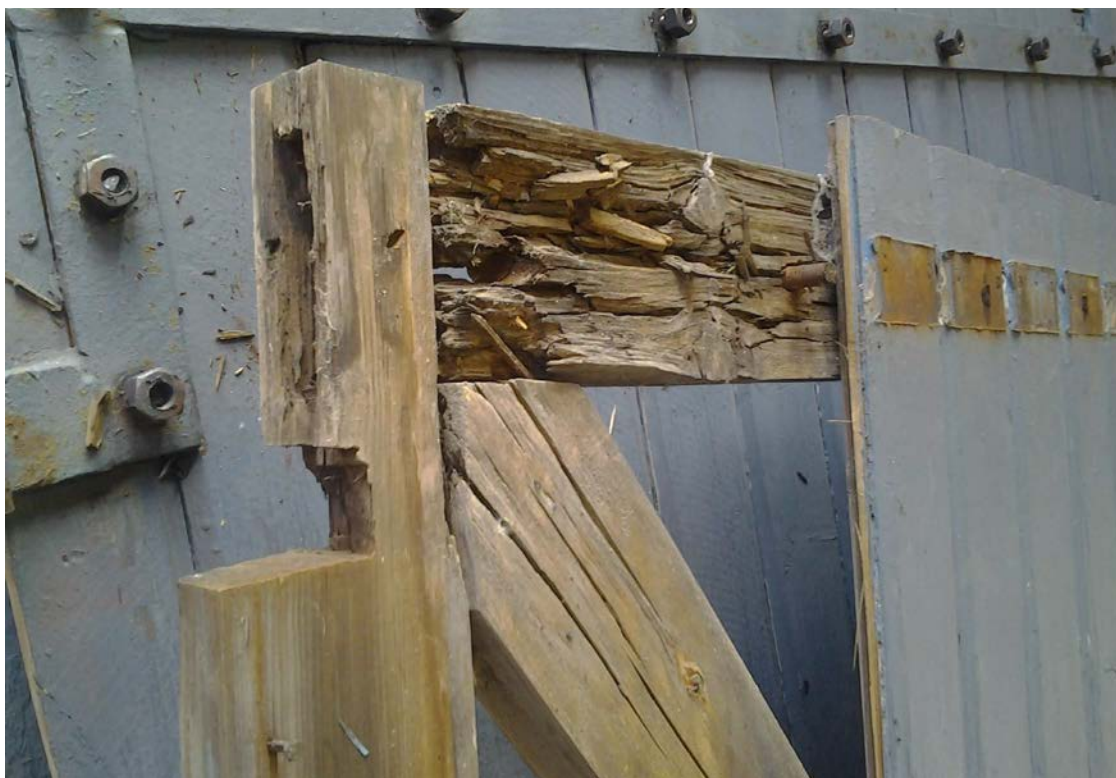
*En av portarna under renovering. Panelen har delvis plockats av och träet i ramverket är nästan helt bortruttet. Skruvarna lossades från gångjärnen vid demonteringen och återanvändes i så hög utsträcknings som möjligt. Foto: Anders Axelsson*

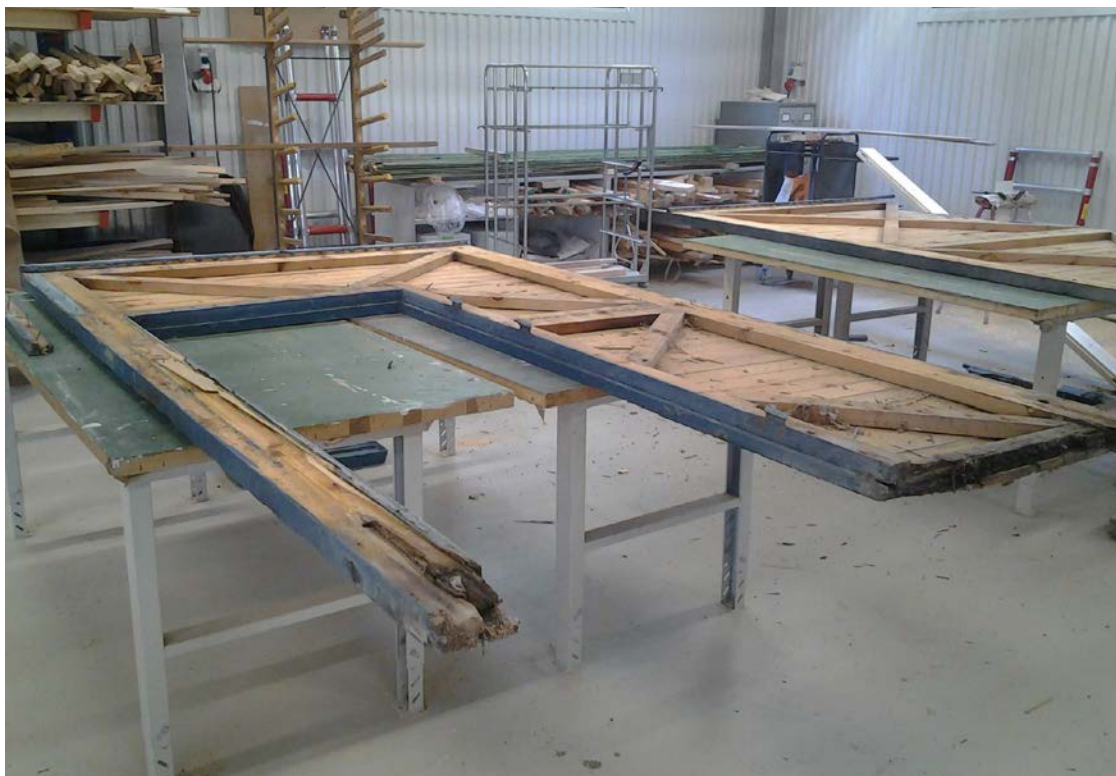
*Portarna på snickeriet under renovering. Innerpanelen har plockats bort och konstruktionen är synlig. Foto: Anders Axelsson*

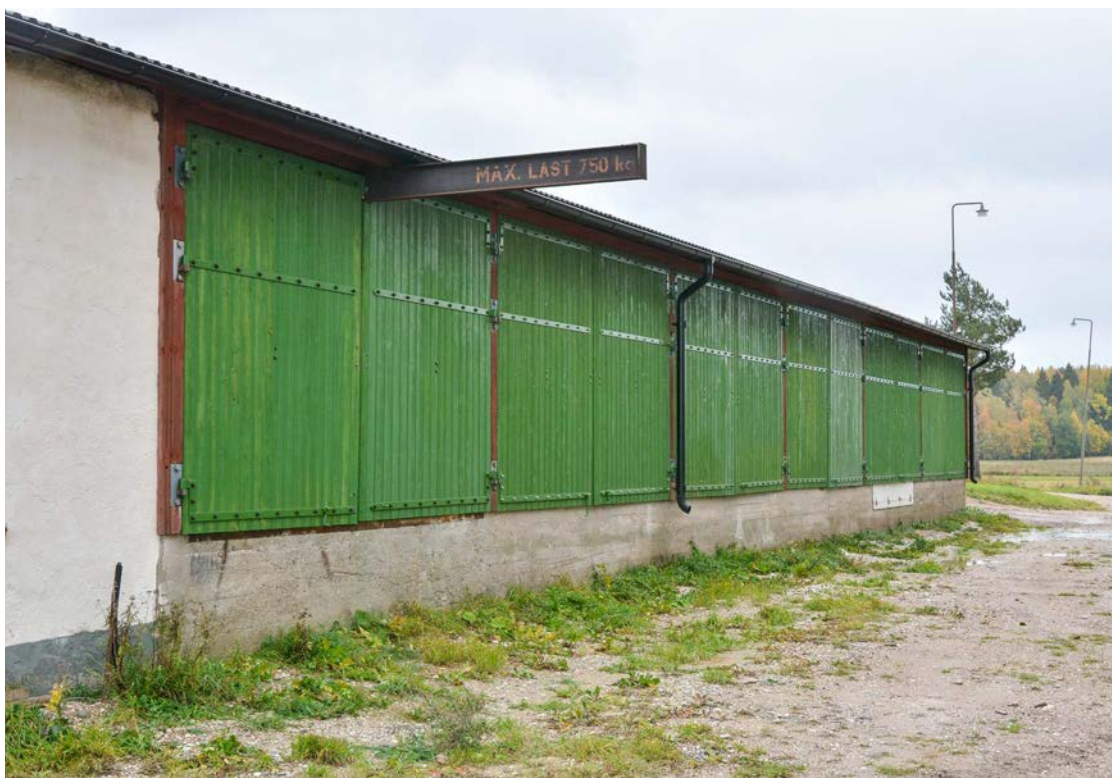
Västra sidans portar till förrådet efter åtgärd. All panel har bytts ut och portarna är målade i den nya färgsättningen. (SLM D2018-0720)

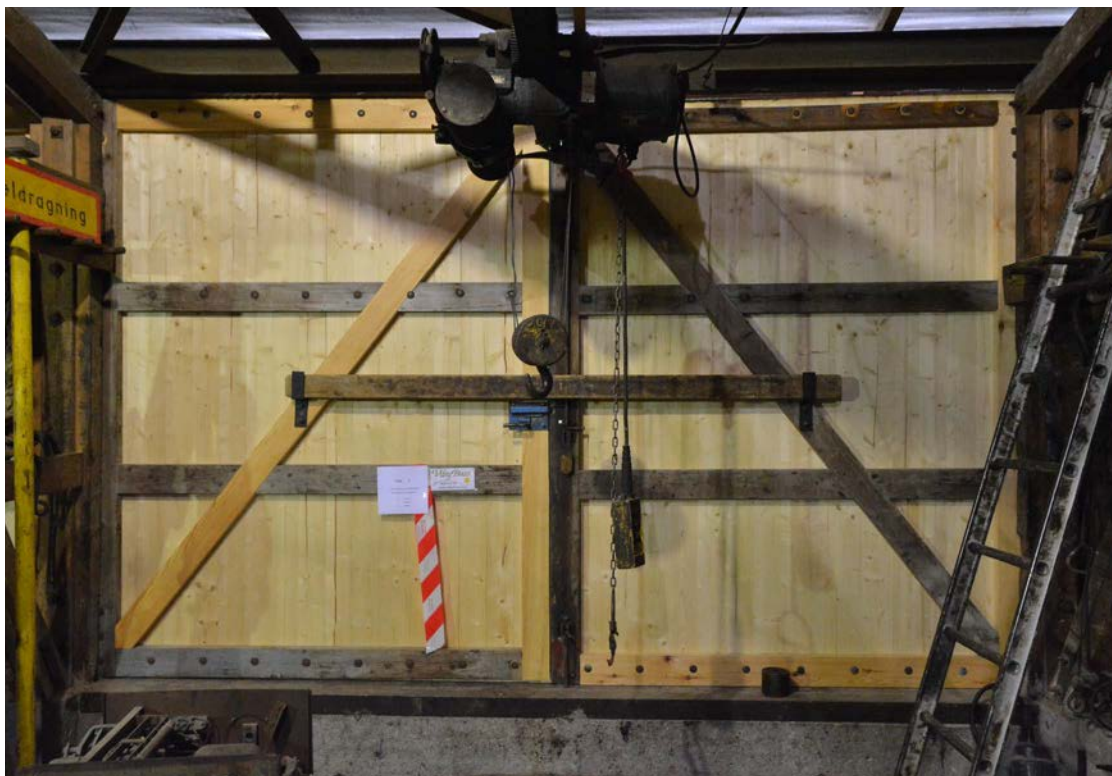
En av västra sidans portar efter åtgärd. Skadat virke i ramverk och panel har bytts ut och skiljer ut sig genom sin ljusa färg. De nya delarnas inpassning till de äldre delarna är omsorgsfullt utförd och utförandet är lika befintligt. (SLM D2018-0721)

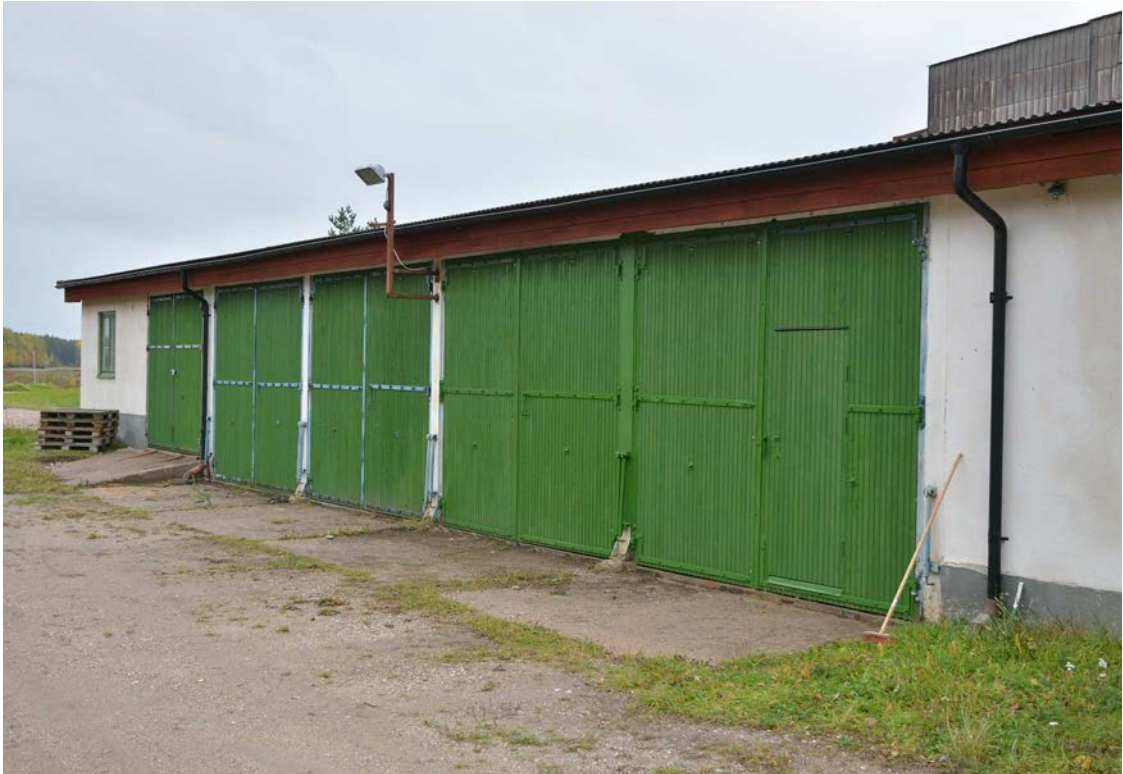
*Östra sidans garageportar efter renovering. En del målningsarbeten återstår vilket kommer utföras under följande år. De tidigare ventilationsluckorna täcks nu för av den yttre panelen. (SLM D2018-0722)*

Några mindre ändringar har gjorts mot det tidigare utförandet. Östra sidans portar hade tidigare ventilationsluckor i portarnas nederkant. Dessa utgjordes av hål i ytter- och innerpanel med en skjutlucka av plåt på portarnas insida. Skjutluckorna har satts tillbaka på de lagade dörrarna, men utan någon öppning i ytterpanelen. Öppningen var helt oskyddad vilket gjorde att vatten kunde bli stående i öppningen med risk för rötskador som följd. Någon ventilation anses inte vara nödvändig i nuläget, varför ett gemensamt beslut togs om att undvika håltagning i ytterpanelen. Om man skulle vilja är det dock ett enkelt ingrepp att såga upp nya öppningar. Det pedagogiska värdet är dock till viss del bevarat genom att skjutluckorna finns kvar på insidan.

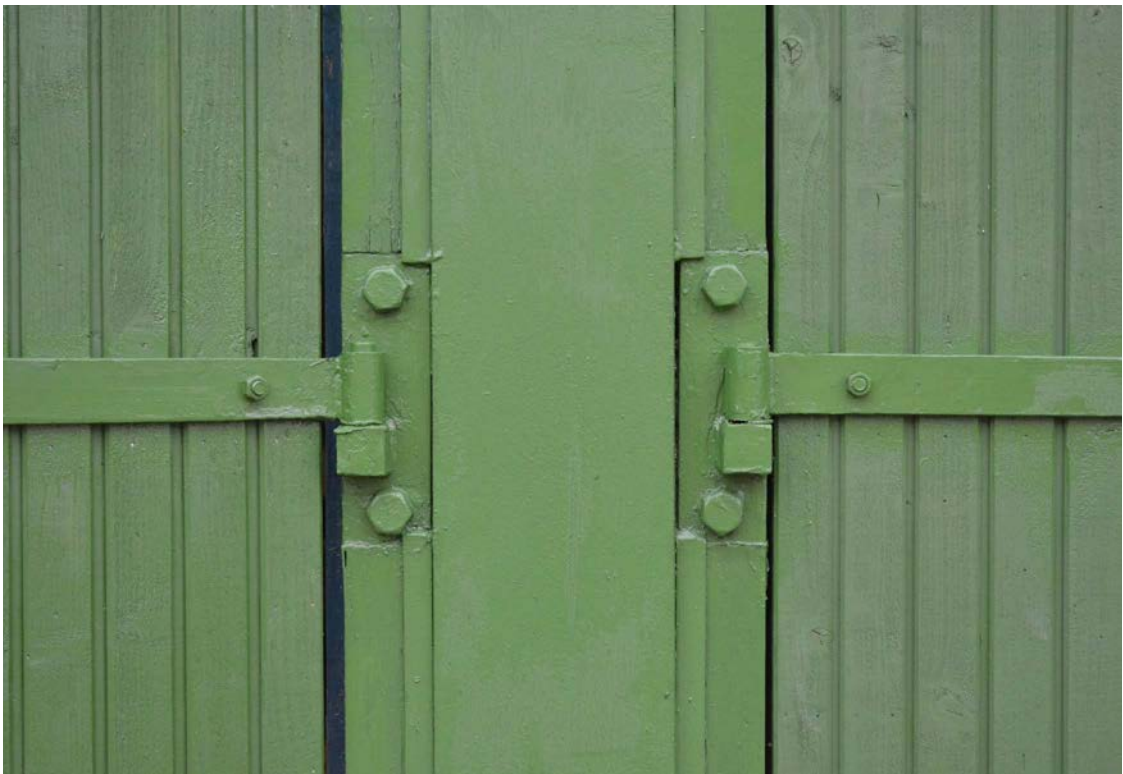
*Detalj av östra sidans portar och med gångjärn efter åtgärd. Panelen är ny, men de äldre gångjärnen är renoverade och återmonterade på portarna. Skruvar och muttrar har återanvänts i så lång utsträckning som möjligt. (SLM D2018-0723)*

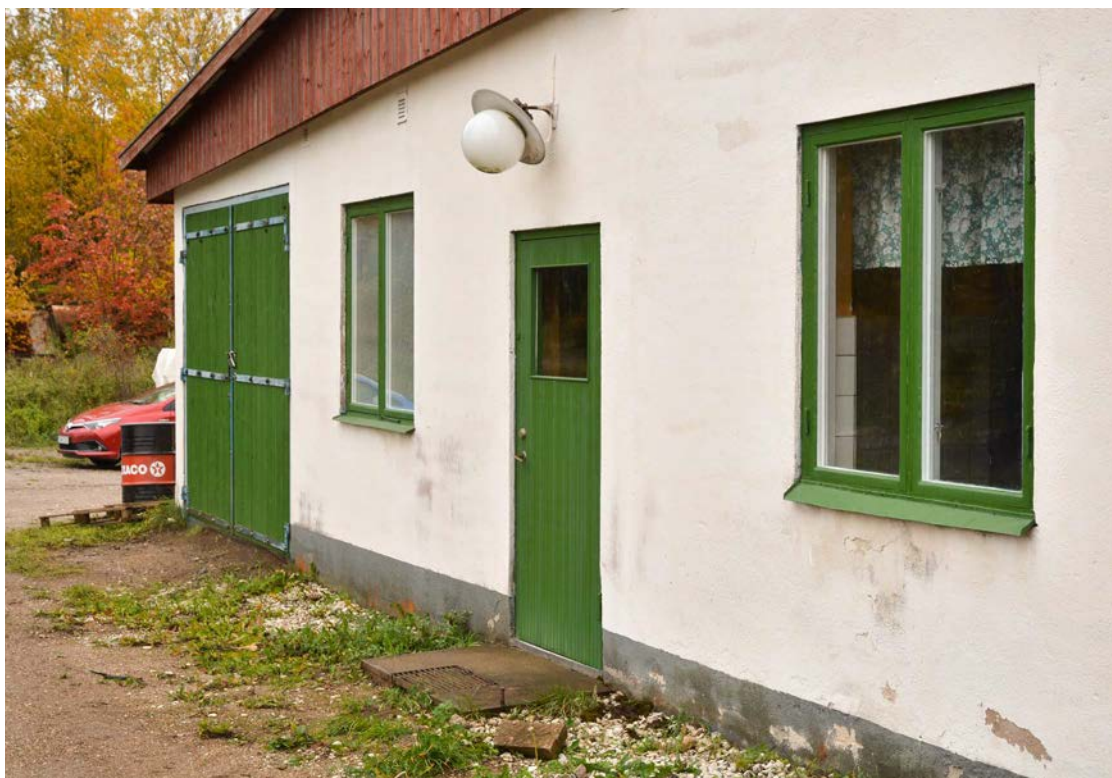
Personalutrymmenas dörr och fönster vid den norra sidan efter åtgärd. Dörren är en nytillverkad kopia av den ursprungliga. (SLM D2018-0724)

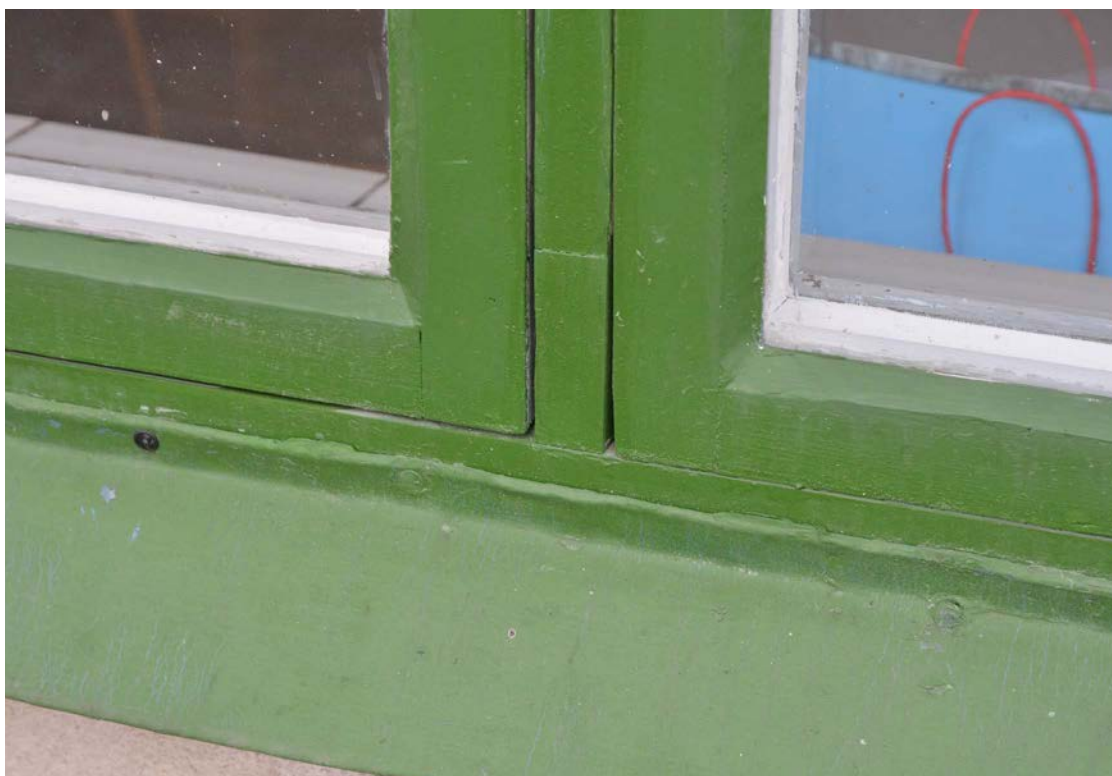
Detalj av ett av norra sidans fönster efter åtgärd. Karmunderstycket är utbytt och en del av mittposten. Fönstren är omkittade och målade utvändigt såväl som på insidan innan glasning. (SLM D2018-0725)

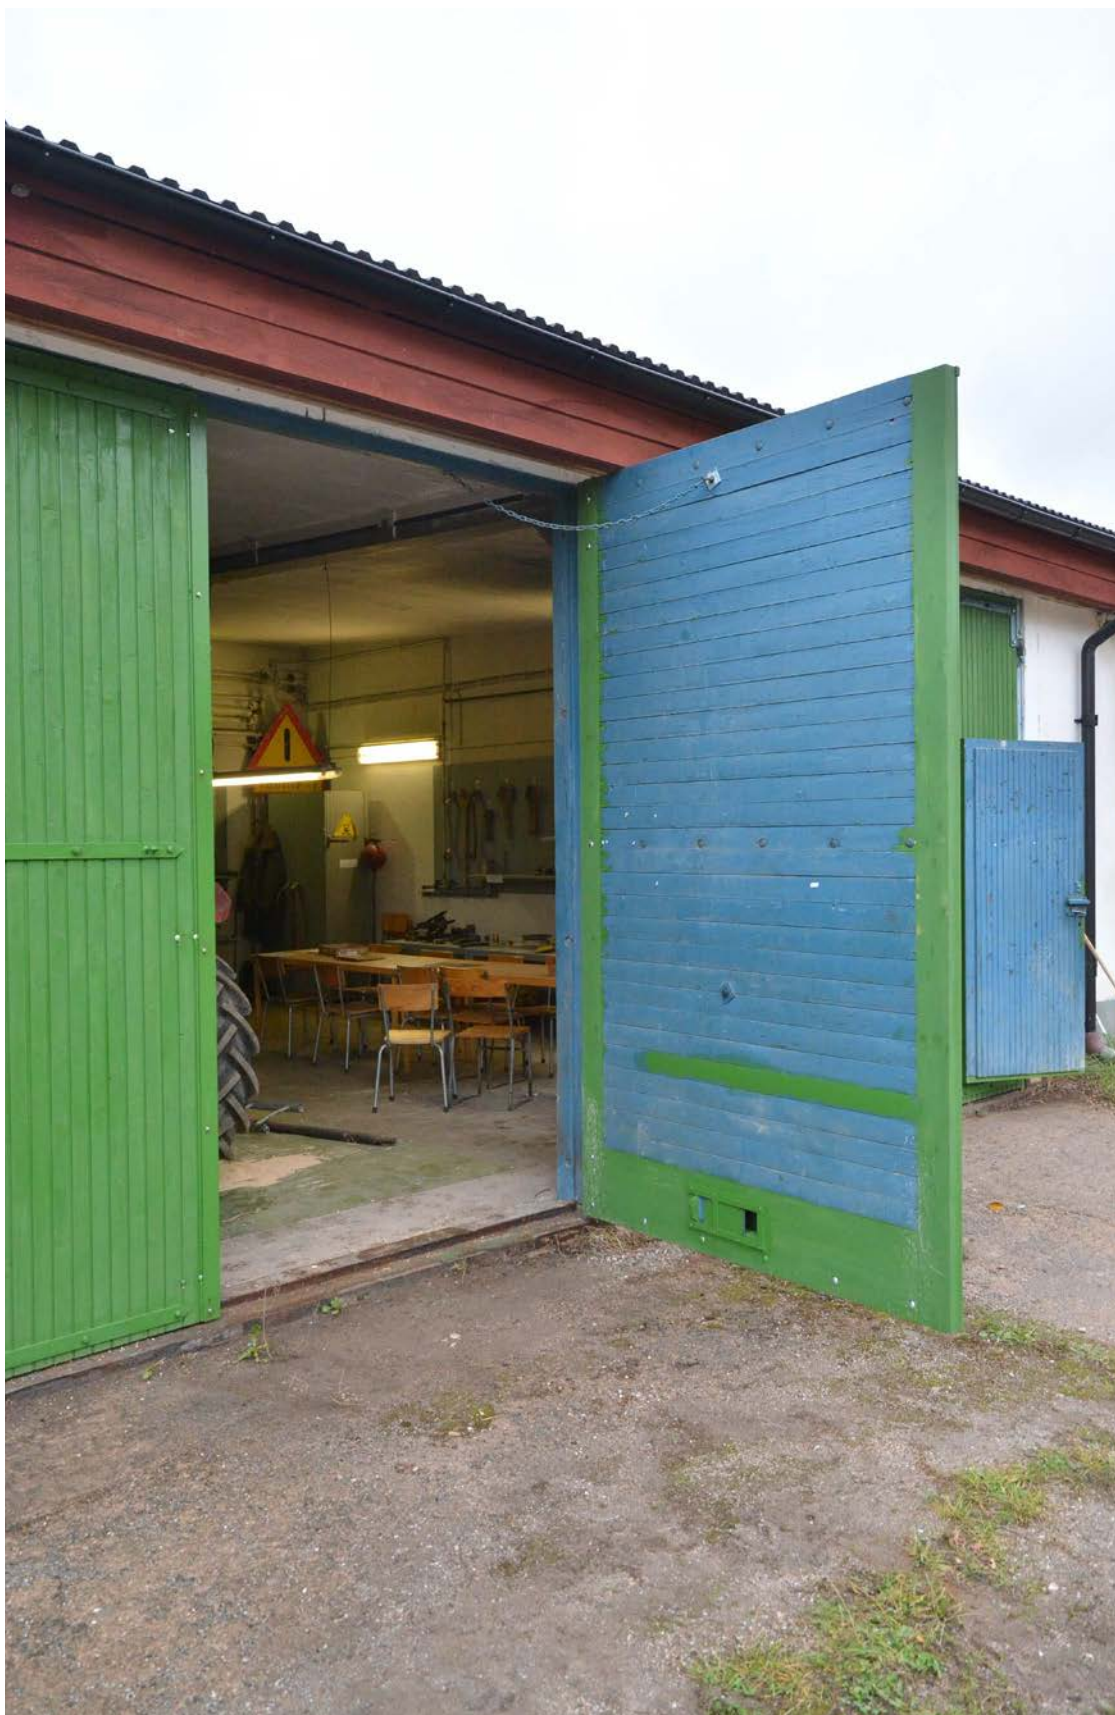
*Insidan på en av garageportarna på östra sidan efter åtgärd. De delar av panelen som inte har bytts ut har fortfarande kvar sin blå färg. Nertill syns en av ventilationsluckorna som återmonterats men som idag saknar funktion då öppningen i ytterpanelen ej tagits upp. (SLM D2018-0726)*
