## Hälleforsnäs bruk

Mellösa socken, Flens kommun

Underlag inför EBH-projekt, bruksområdet  
Inventering, värdering, åtgärdsförslag

© 2004 Sörmlands museum

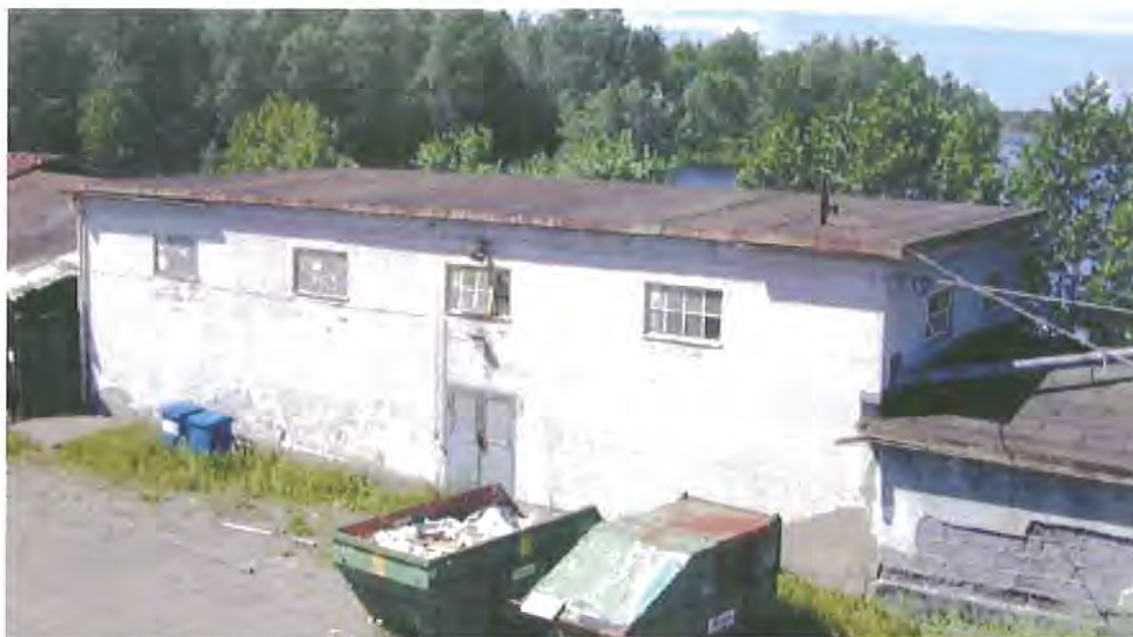
87. Vattenverksbyggnadens tak är i behov av omtäckning har ett fuktgenomslag i anslutning till den monterade stolpen som resulterat i jämförelsevis begränsade betongskador i betongplattan.

- Takläckage i anslutning till infästning i taket vid huvudbyggnadens nordöstra hörn. Läckaget har orsakat rostangrepp på armeringsjärn i takets betongplatta med spjälkning av betong som följd.
- Frostsprängningar på ett parti av huvudbyggnadens fasad söder om ingången.
- Frostsprängningar på bassängbyggnadens östra fasad. Dessa har orsakats av takläckage vid takfoten.

- Papptaket lagas/läggs om på huvudbyggnaden. I anslutning till rostgenomslagen i betongplattan bilas betongen bort in till armeringsjärnen. Armeringsjärnen borstas rena från rost samt rostskyddsbehandlas. För att göra detta arbete kostnadseffektivt kan man med fördel

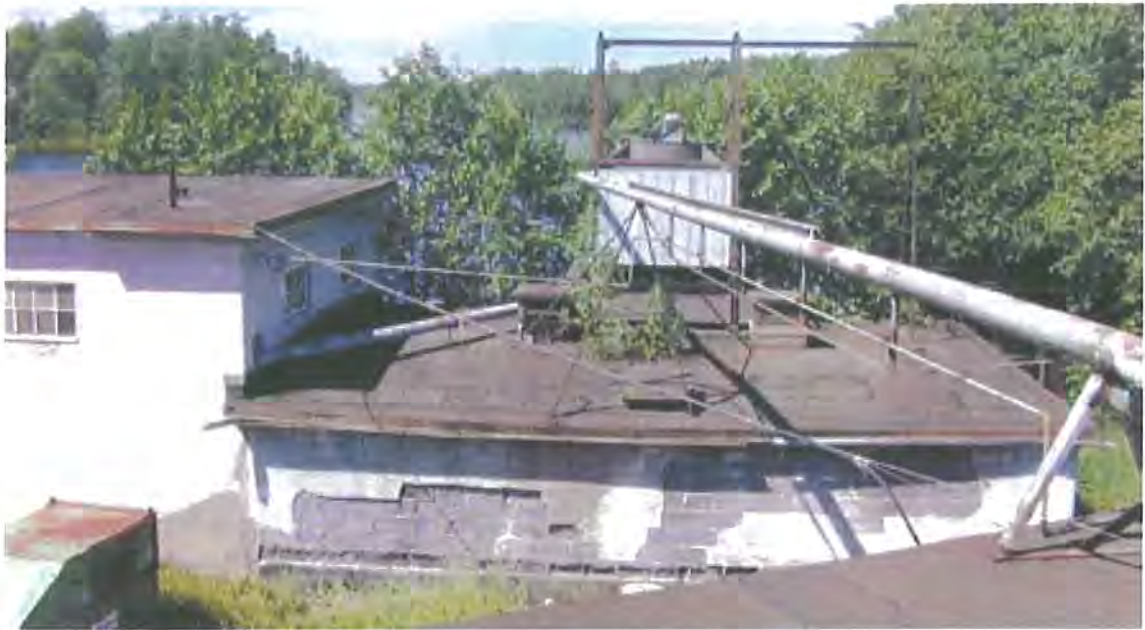
88. Den rena basängdelen på vattenverket är i behov av takomläggning och putsning.

- Frostsprängt parti på huvudbyggnaden bilas rent (till fast underlag) och putsas igen.
- Bassängbyggnadens papptak läggs om. Eventuella skador på betongtaket lagas lika befintligt huvudbyggnaden. Frostsprängt parti på fasaden bilas rent (till fast underlag) och putsas igen.

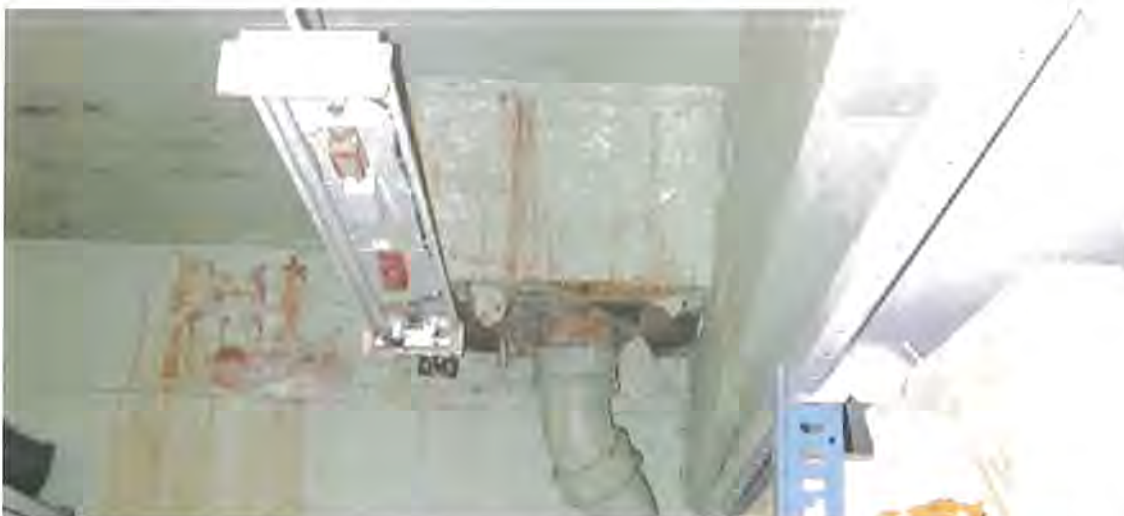
90. Läckage orsakade av att takbrunnarna ej rensas och underhålls är den ojämförligt största orsaken till takläckage och betongskador i anläggningen som helhet. Läckaget på bilden observerades i reservdelslagret vilket i övrigt dock är relativt förskonat från denna typ av skador.

- Ett parti av takpappen på taket till sandblandningens torn saknas vilket lämnat betongplattan bar. Ännu så länge syns ej spår av läckage invändigt eller rostskador på armeringsjärnen.
- Takbrunnarna i anslutning till takfönstren har rensats sporadiskt men i övrigt ej underhållits vilket resulterat i att betongplattan nu delvis ligger synlig på grund av skador på papptaket i anslutning till brunnarna.
- Enstaka rutor i på takfönsterkonstruktionen är trasiga och behöver ersättas.
- Rostskador förekommer på metalledar såsom gaveldörrar i takfönsterkonstruktionen

- Rostlagningar utförs efter behov på takfönster konstruktionens metalledar
- Rutiner tas fram för kontinuerligt takunderhåll, rensning av brunnar etc. Dessa kan sedan exempelvis stadfastas inom ramen för vårdplan/vårdprogram.

- Akuta skador på sandblandningstornets tak lagas med ny takpapp.
- Akuta skador på tak i anslutning till takbrunnar lagas med takmassa för att förhindra ytterligare skadeverkning. Inom ramen för vårdplan/vårdprogram identifieras sedan mer långsiktiga åtgärdsbehov vad gäller taket.
- Trasiga glasrutor ersätts med hela lika befintliga. På sikt bör igensatta partier glasyas upp. Ett dagsljusinsläpp i utrymmet "Sibirien" skulle sannolikt öka dess attraktionskraft hos potentiella hyresgäster.

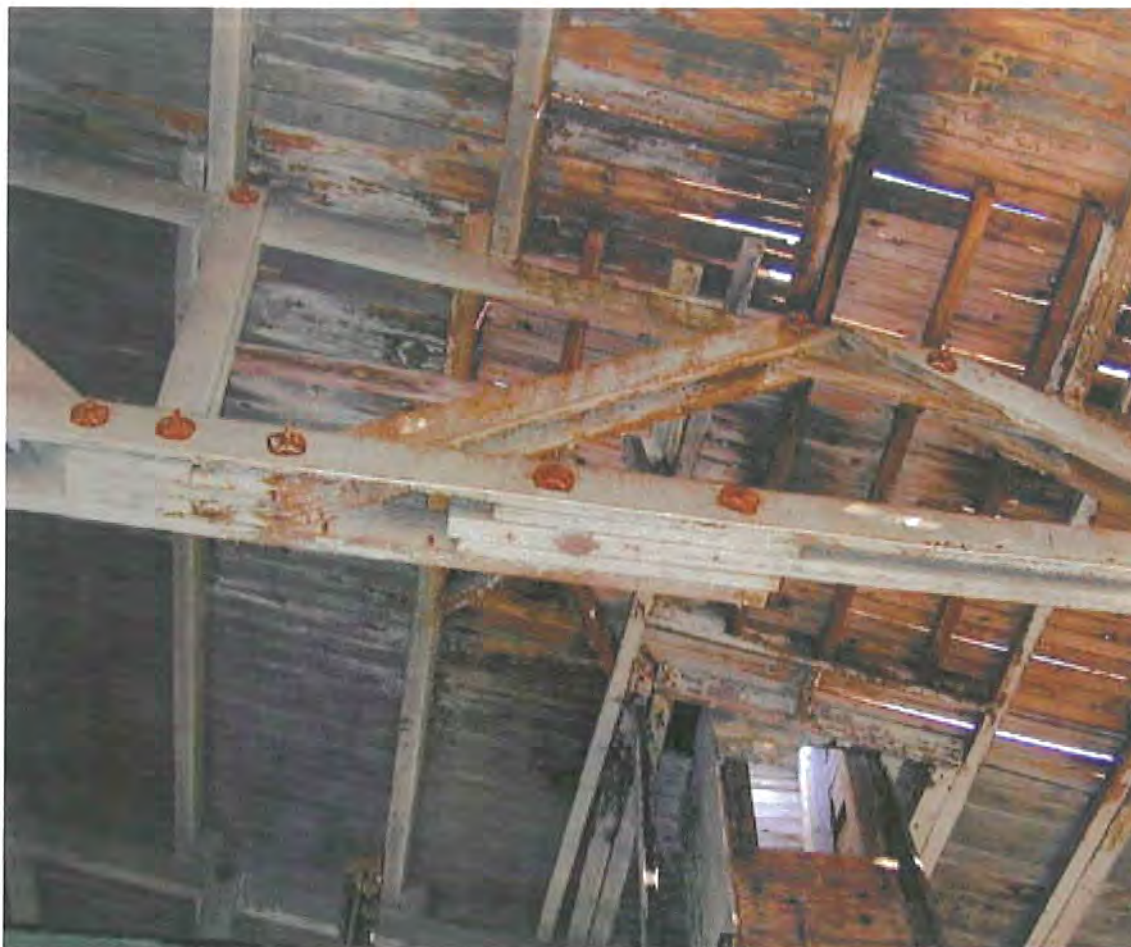
93. Takpapp saknas till sin helhet på partier av taket till det gamla galveriet vilket resulterat i rötskador på undertak och delar av takstol.

- Maskineriet är borttaget invändigt och det skadade fundamentet är bevarat.
- Mekaniska skador som mer är att betrakta som patina än skador finns på väggarnas ytskikt.
- Takläckaget har orsakat rostskador på en I-balk tillhörande en invändig konstruktion avsedd att bära upp traverser och lyftblock.

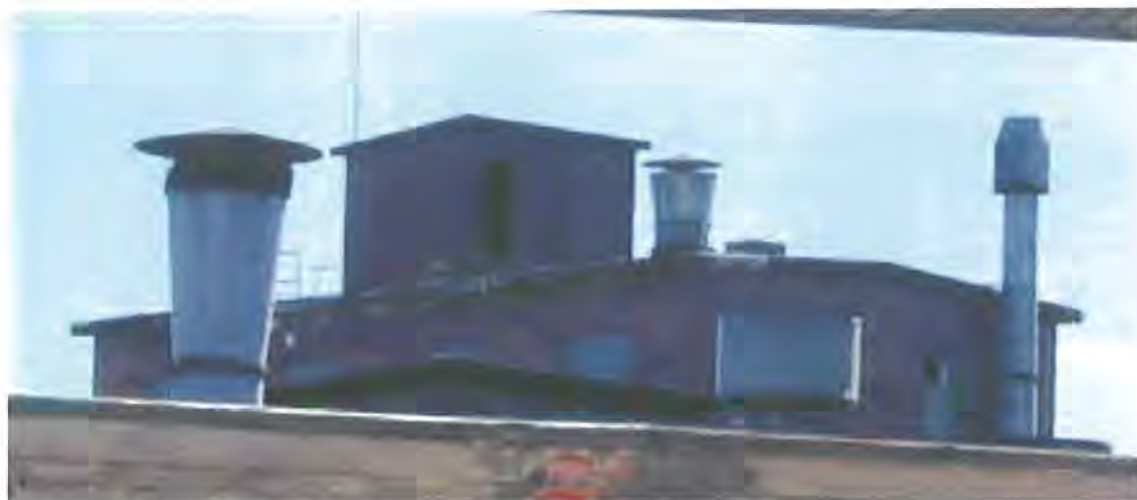
94. Sandberedningstornet har putsskador i anslutning till läckage vid takfoten.

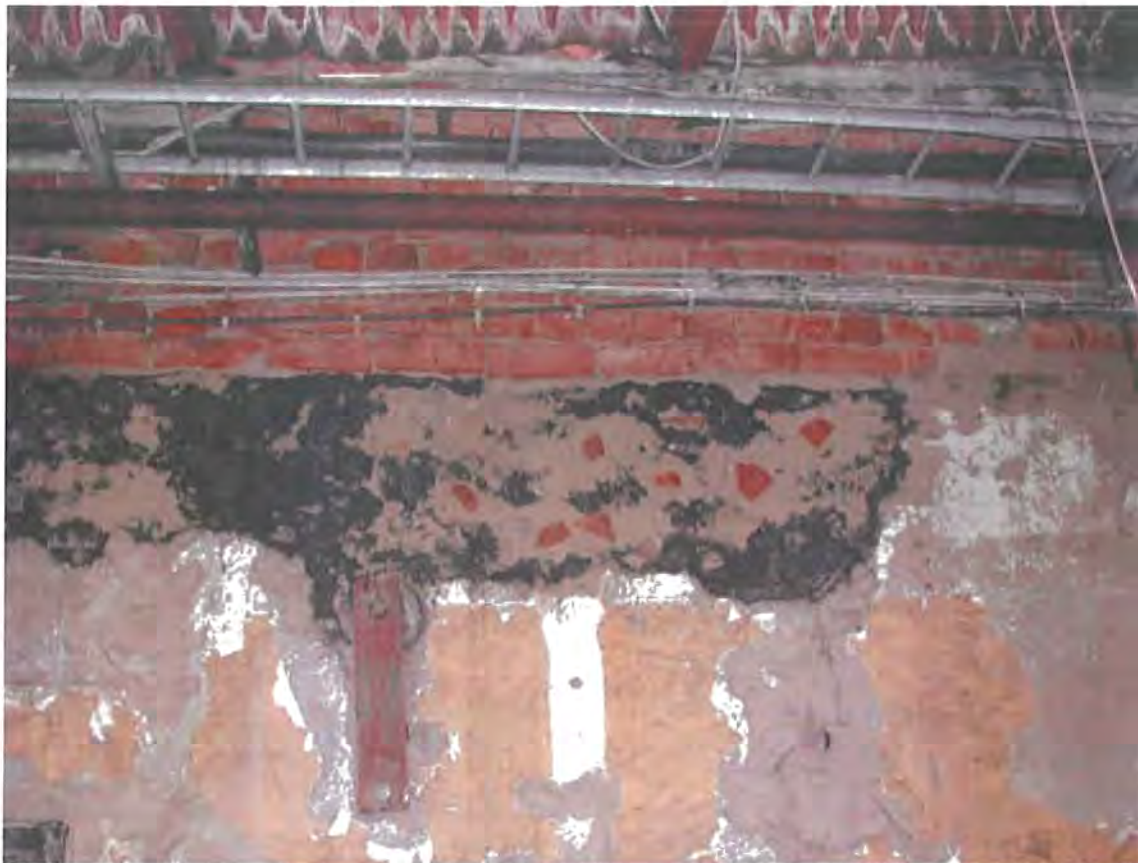
95. Putsskador förekommer på smedjans vägg. I samband med att byggnaden integrerades i det övriga bebyggelsekomplexet höjdes väggarna med några tegelskift varefter konstruktionen försågs med ett platt papptäckt betongtak.

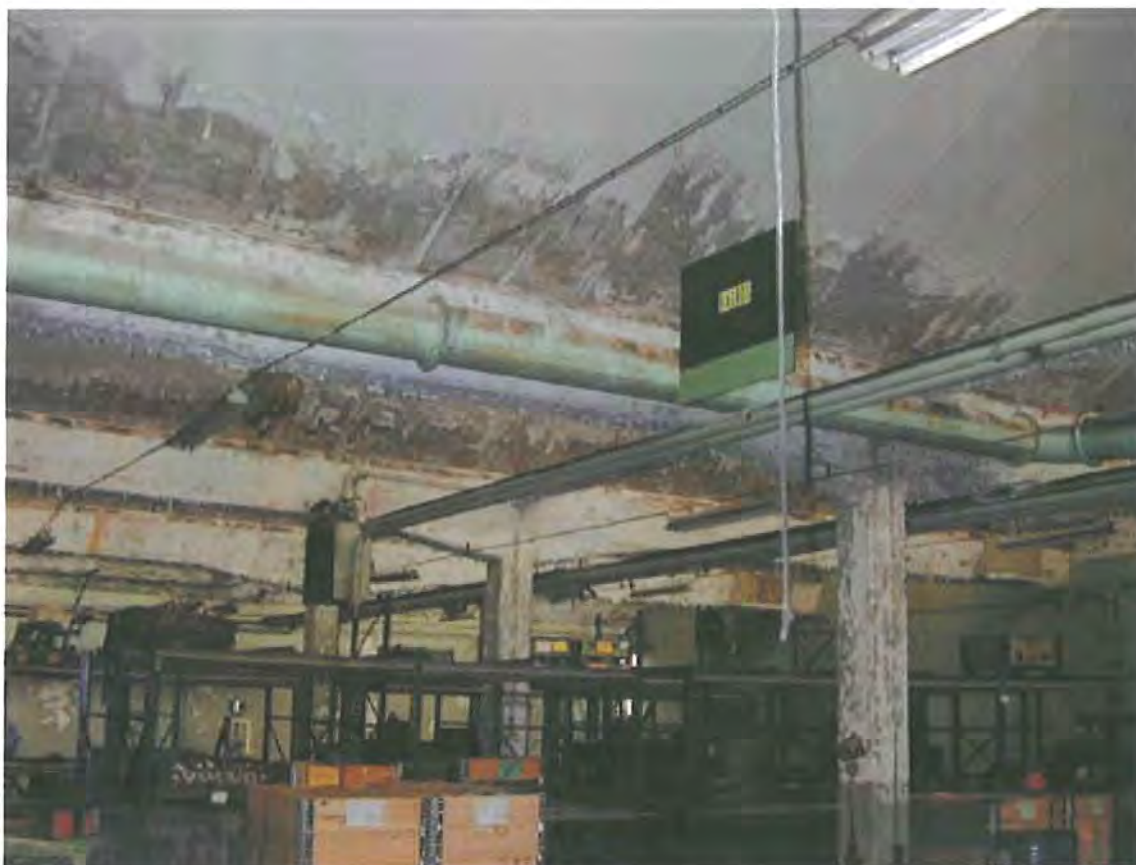
96. Betongskador finns på betongelementen tillhörande sågtandstaket till den västra verkstadslängan. Orsaken till skadorna är att tillsyn och underhåll av takbrunnar och rännaler ej sker.

- Så gott som samtliga takfönsterband i den västra verkstadslängan uppvisar saltutfällningar vid gasbetongblockens nederkant. Rostgenomslag med smärre materialsprängningar till följd förekommer allmänt på gasbetongelementens nederkant. Läckage förekommer även i anslutning till glaspartierna.

- De rostskadade armeringsjärnen knackas varsamt fram ur betongplattorna. Om armeringsjärnen är gravt rostskadade skarvas de genom borttagning av rostskadat material samt påsvetsning av nytt material i anslutning till friskt underlag på gammalt armeringsjärn. I annat fall borstas jämen rena från rost. Därefter rostskyddsbehandlas järnen och det bortknackade partiet putsas igen med ett betongbruk som är snarlikt det ursprungliga (se särskild utredning i bilaga 1).

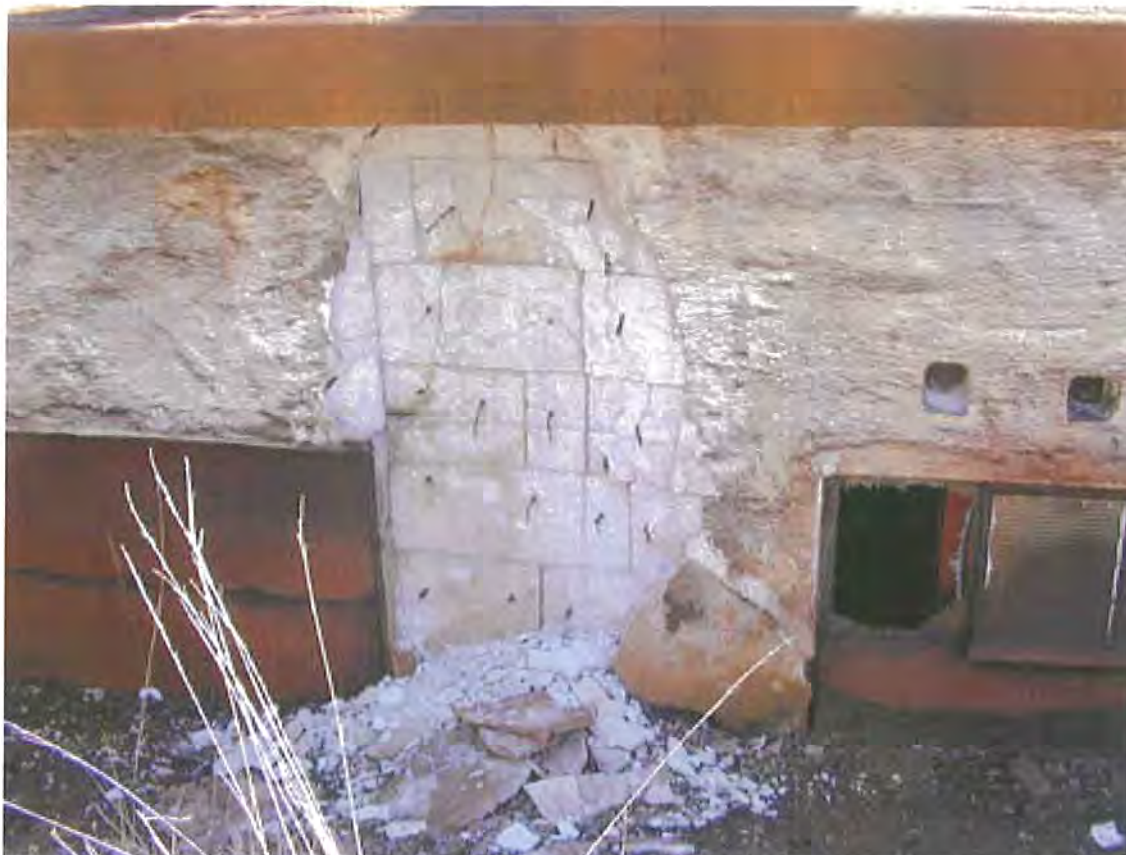
97. Putsskador på det västra verkstadskomplexet i anslutning till det suterrängliggande utrymme som sedan 1970-talet haft funktionen av galveri. Murverket är snarlikt det för vattenverket från 1945.

- Frostsprängningar förekommer i anslutning till takfot på östlängans östra fasad respektive västlängans västra fasad. Skadorna kan i båda fall ses som ett resultat av brister i takavvattningen.

- Frostsprängningar förekommer allmänt på murpartier som skjuter upp ovan lägsta takpunkt i anslutning till verkstädernas takkomplex. Orsak kan sökas i varierande slag av bristande takavrinning.

- Bristerna i takavvattning identifieras och åtgärdas. Frostsprängda murpartier rensas därefter till fast underlag. Frostsprängda tegelstenar respektive lättbetong block kompletteras med nytt material
