## Flens järnvägshotell

Orresta 3:5, Flens socken, Flens kommun, Södermanlands län

Antikvarisk förundersökning

Rapport 2007:4

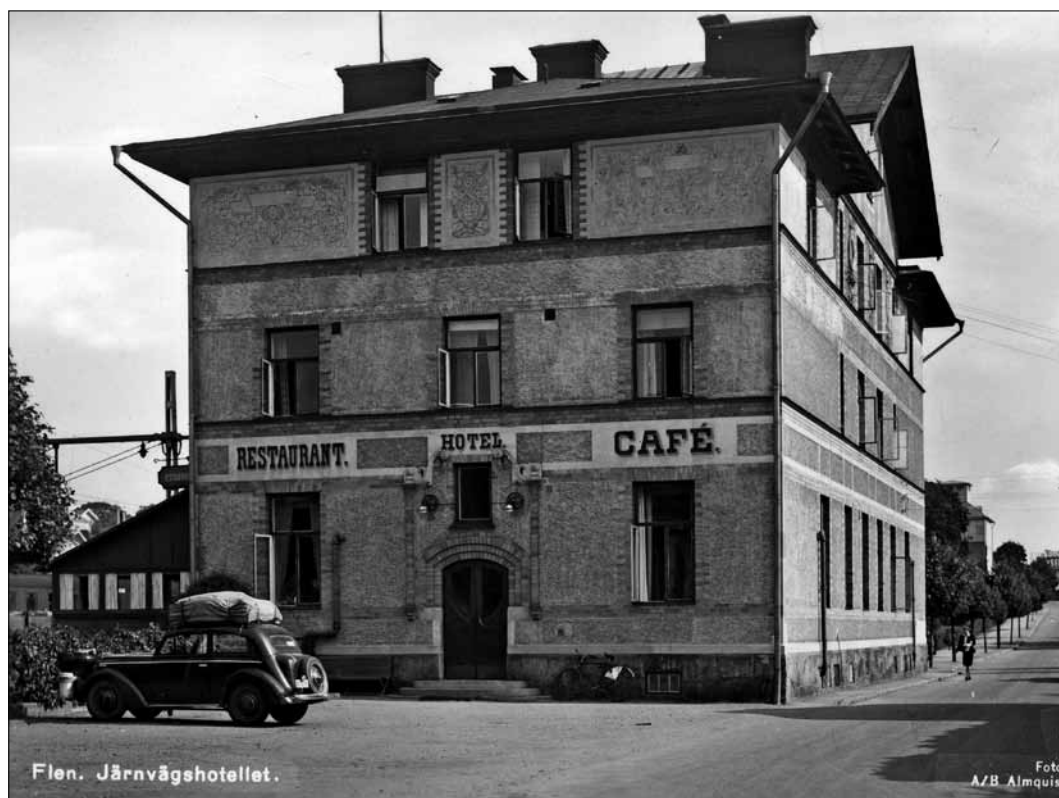
6 Flens järnvägshotell från sydväst, troligen taget omkring 1943. Foto: A/B Almquist & Cöster, Hälsingborg. Sörmlands museums arkiv (SLM R63-95-3).

2. Orsaken till sprickorna i ytterväggarna utreds noggrant och åtgärdas. Skadebedömning bör utföras av en erfaren konstruktör. I steg ett bör åtminstone sprickorna i den västra fasaden utredas. Dessa har troligen funnits sedan uppförandet av byggnaden, vilket indikeras av att de är synliga på ett fotografi från 1940-talet (figur 6).

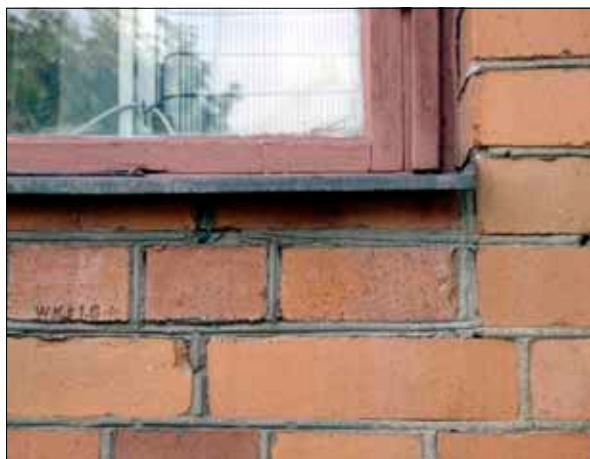
15 Hotellets fönsteröppningar förminskades vid renoveringen 1960.

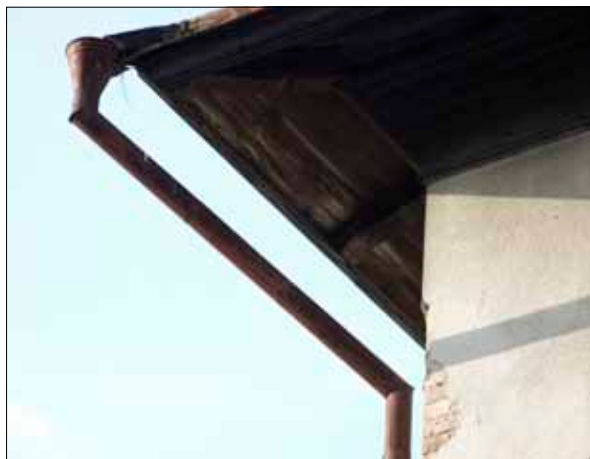
16 Äldre stuprör med raka knän i byggnadens sydvästra hörn.

Äldre stuprör med raka knän är bevarade i byggnadens sydvästra och nordvästra hörn (bild 16). Vid övriga stuprör är enbart tratten bevarad medan övriga delar är ubytt.

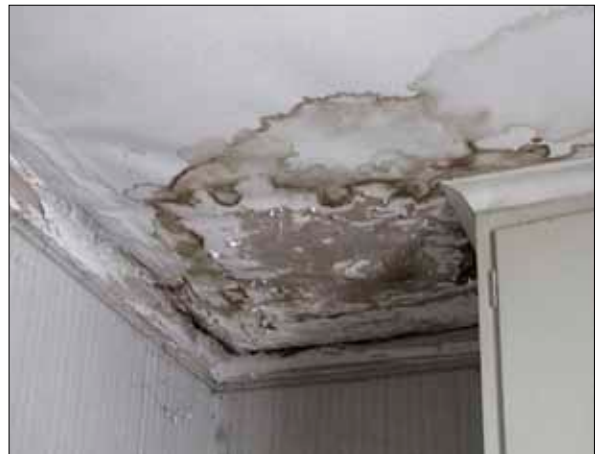
79 Fuktskada i taket i rummets nordöstra hörn.

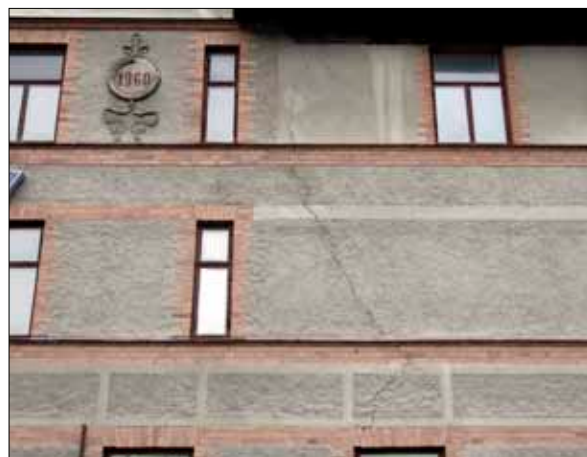
På hotellets södra fasad löper en genomgående spricka från murkrönet via de östra fönstren i bottenvåningen, ned i mark (bild 85). Sprickans övre del förefaller löpa i skarven mellan ursprunglig byggnad och den år 1903 förhöjda östra delen. Fönstrens valvbågar är deformerade och en sten i sockellisten har spruckit. På den norra fasaden finns en motsvarande spricka i fasadens övre del.

85 Sprickan på den södra fasadens östra del.

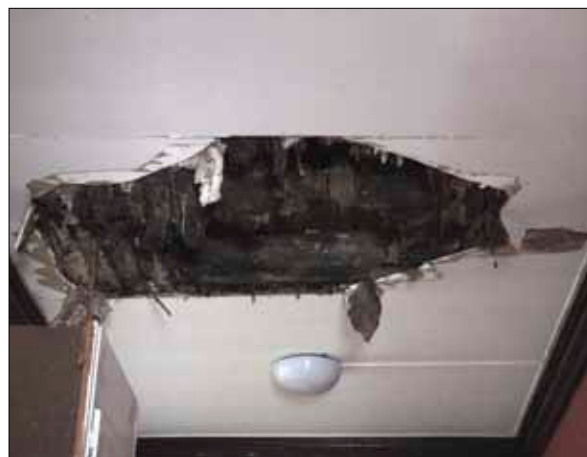
86 Ett av de två hål som finns i bjälklaget mellan hotellets andra våningsplan och vinden.

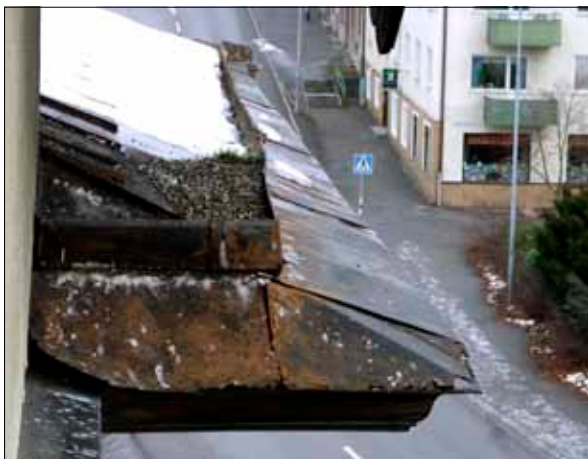
Yttertakets svartplåt är generellt rostig, men den ser delvis ut att vara i relativt bra skick. På takfallens utskjutande delar är plåten helt sönderrostad på flera ställen (bild 89). Plåten i fotrännorna är trasig på flera ställen och stuprörens trattar sitter inte i rätt läge, utan stuprören rör sig fritt. Hängrännen på norra sidans skärmtak är helt sönderrostad.

90 Sönderrostad plåt vid takfoten på hotellets södra sida.
