## Dunkers kyrka

Dunkers kyrka 1:1, Dunkers socken, Flens kommun,  
Strängnäs stift, Södermanlands län

Antikvarisk medverkan  
Utvändig restaurering, schaktövervakning samt  
invändiga arbeten

Dag Forssblad

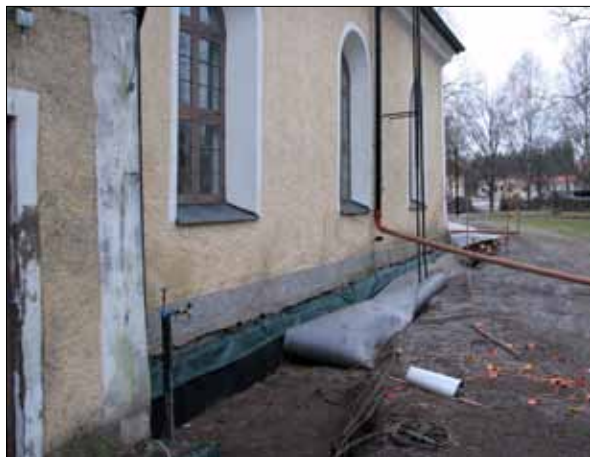
3 Långhusets norra fasad i samband med återställning av mark efter montering av nya tätskikt och markisolering (SIm D11-172).

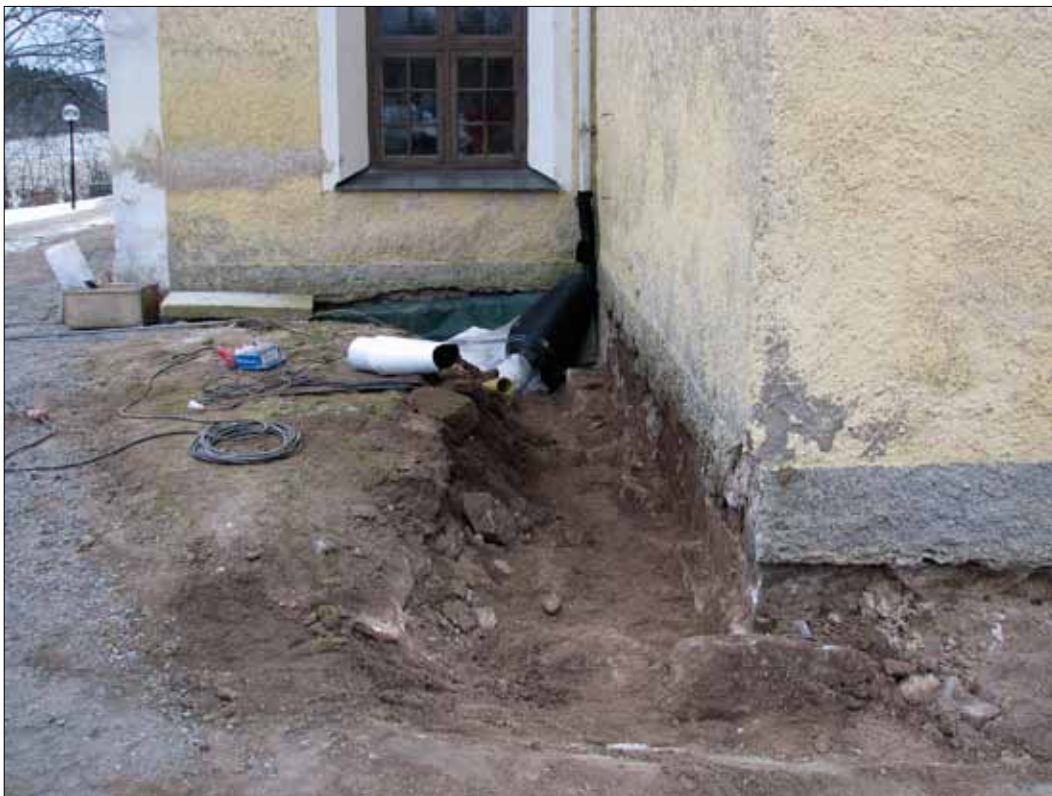
11 Schaktet utmed tornets norra fasad med utskjutande grundstenar synliga vid hörnet mot långhuset (Slm D11-180).

Schaktet utmed tornets norra fasad var ca 1,0 m brett och 0,5-0,7 m djupt. Fasaden uppvisade en likadan slät stenmur som på södra sidan, till ca 0,5-0,6 m under dagens marknivå. På denna sida fanns bevarade putsrester på den släta muren. Detta skulle kunna tolkas som om den iakttagna släta muren vid något tillfälle har varit en putsad dagermur.

Denna tolkning förstärktes av att den släta muren vilade på en utskjutande grundmur på den norra sidan. Grundmuren sköt ut ca 0,2-0,3 m från fasadliv och var lagd av relativt stora stenar, ca 0,6 x 0,4 x 0,3 m (l x b x h) som störst. Hela schaktbotten täcktes av stora stenar som troligen utgjorde del av en grundläggning/markförstärkning.

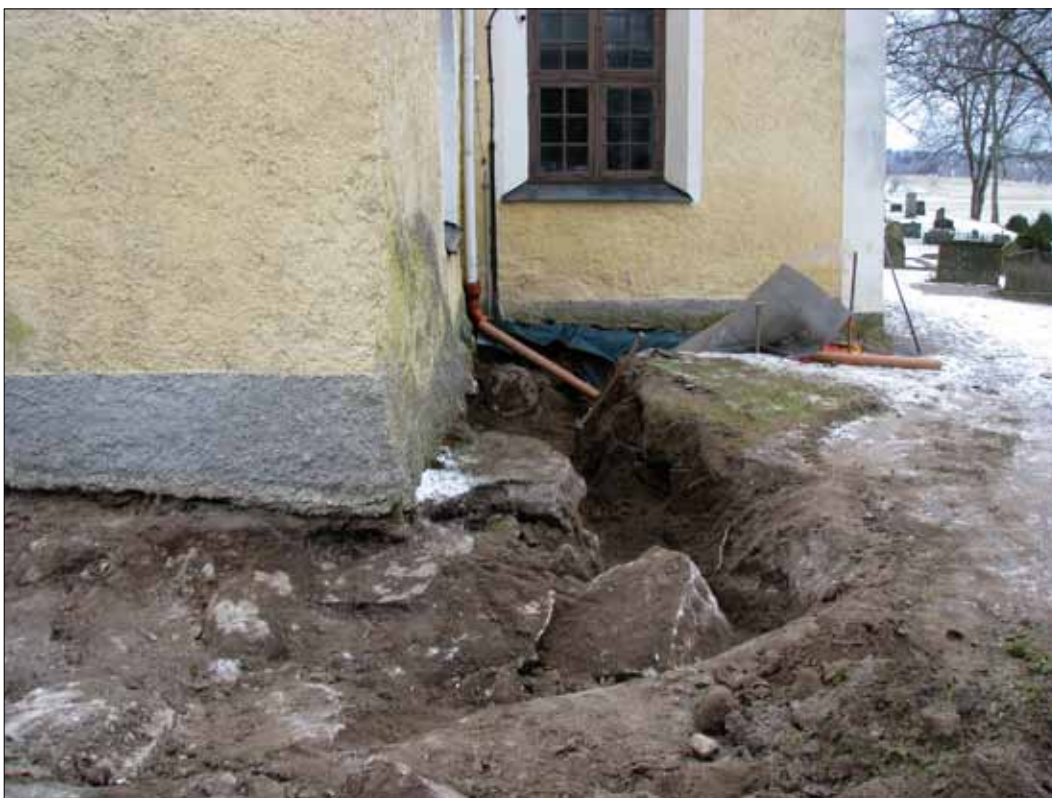
12 Schakt i anslutning till tornets sydvästra hörn i februari 2009. Stenpackningarna vid tornets sydvästra hörn samt längs med västra fasaden tolkades som hörande till tornets grundläggning (Slm D11-181).

I anslutning till tornets sydvästra hörn påträffades en kraftig stenpackning som var utförd av stora kallmurade naturstenar, ca 1,1 x 1,0 x 0,4 m (l x b x h) som störst. En motsvarande stenpackning iakttoogs vid tornets nordvästra hörn.

Längs med tornets västra fasad påträffades en kompakt stenläggning omedelbart under mark, svagt sluttande åt väster. Ett sökschakt visade att stenläggningen sträckte sig mer än 2,2 m ut från tornets fasad.

Såväl stenpackning som stenläggning bedömdes höra till tornets grundläggning och/eller förstärkning av marken närmast tornet. Efter kontakt med arkitekt Björn Norman togs beslutet att avstå schaktning utmed tornets västra fasad för att inte riskera att göra åverkan på tornets grundläggning.

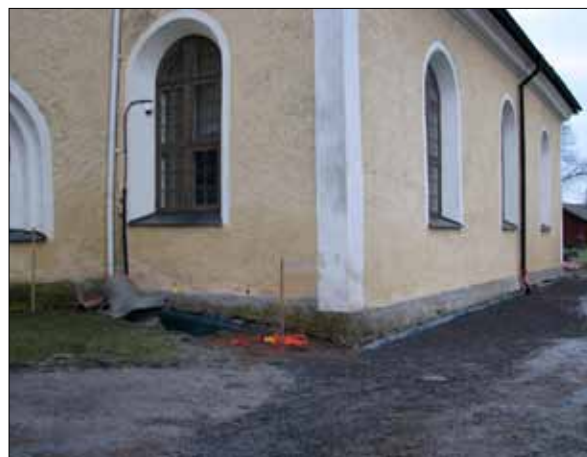
13 Återställt schakt längs med långhusets södra fasad i januari 2009 (Slm D11-182).

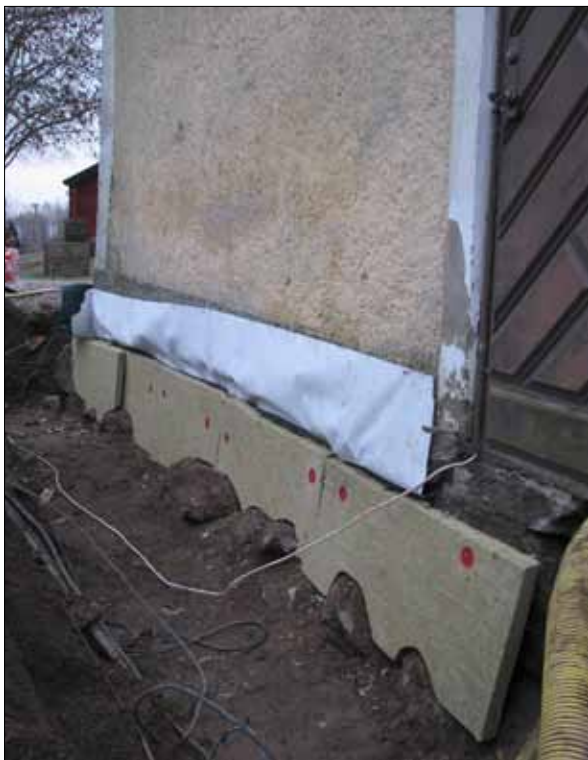
16 Markisoleringskivor och täckande duk monterade på sakristians norra fasad (Slm D11-185).

Utförandet på grundmurarnas fuktskydd ändrades under projektets gång i samråd med arkitekt Björn Norman. Närmast grundmuren monterades markisoleringskivor av stenull med luftspaltbildande platonmattor som tätskikt. I ovkant täcktes isoleringen med en "GoreTex"-duk.

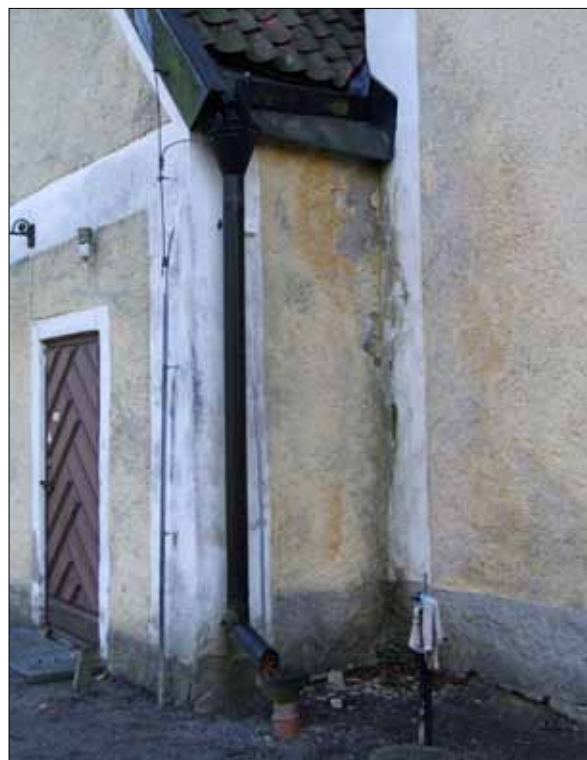
18 Hörnet mellan sakristian och långhuset uppvisade kraftiga fuktskador orsakade av takavvattningen före restaureringen (Slm D11-187).

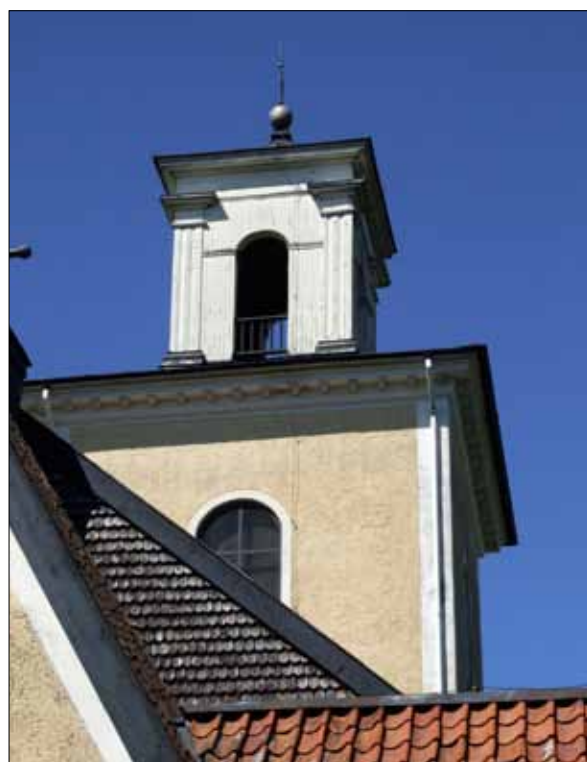
19 Tornet och tornlanterningen före restaureringen (Slm D11-188).

Lanterninen visade sig vara i avsevärt sämre skick än vad som kunde avgöras från mark. Framförallt horisontella lister uppvisade rötskador. Listerna byttes och kompletterades efter behov. Horisontella lister kompletterades med droppbleck som anslöts till fasaden med spår. Skador i ytor lagades med trä.

Lanterninen var före restaureringen målad vit lika hörnkedjor och fönsteromfattningar på kyrkans fasader. Färgsättningen förtog upplevelsen av lanterninens arkitektoniska uppbyggnad med pilastrar med bas och kapitäl som bär upp en balk.

I avsikt att lyfta fram lanterninen beslutades att pilastrar med bas och kapitäl samt balk skulle målas vita och att fyllningen fram till de rundbågiga öppningarna skulle målas gula.

Samtliga utvändiga trätytor målades med linoljefärg, fabrikat Wibbo, vita partier i kulör NCS S 1002-Y och gula partier i kulör NCS S 1020-Y20R. Lanterninens insidor, väggar och tak, ommålades med en slamfärg i mörkbrun kulör.

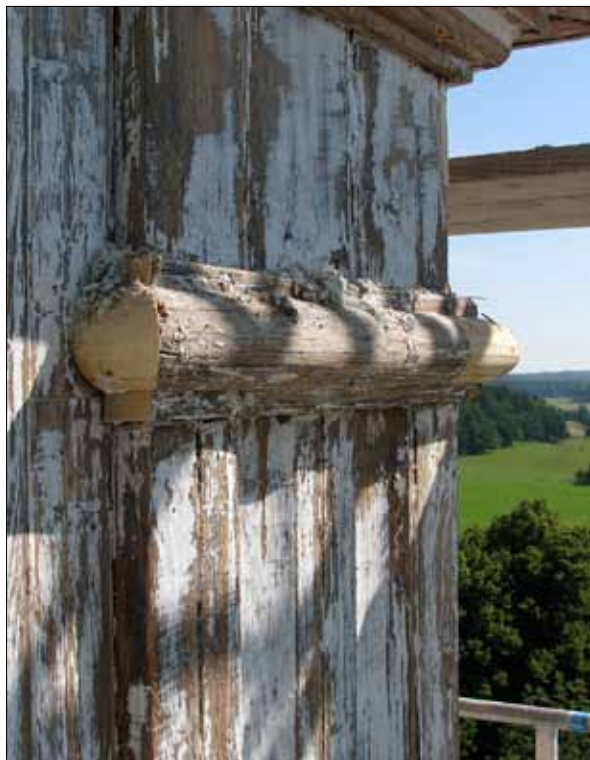
20 Kompletterande trälagningar på ett av lanterninens kapitäl. Foto: Karl Anderberg, Sörmlands museum (Slm D11-189).

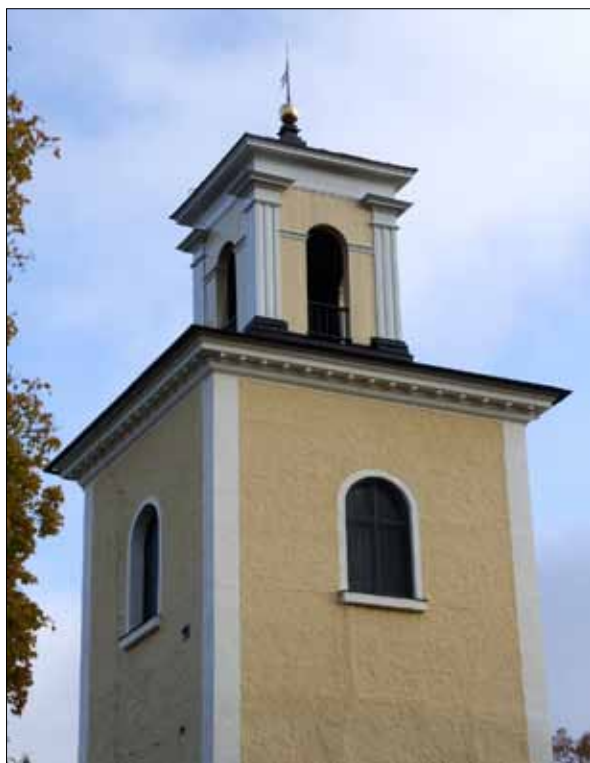
21 Lanterninens nya färgsättning framhäver dess arkitektoniska uppbyggnad (Slm D11-190).

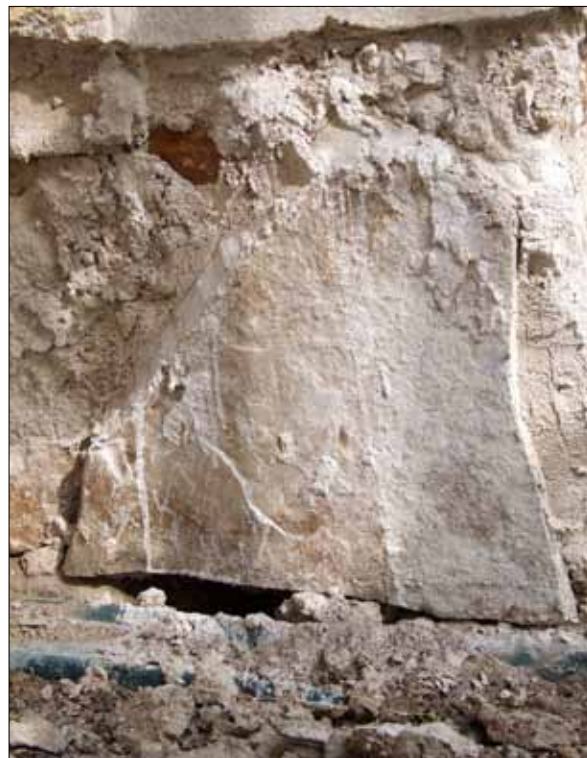
Vid långhusets sydöstra hörn påträffades i samband med nedhuggning av tidigare sockelputs en återanvänd, inmurad gravsten med följande inskription vänd in mot muren: *Anno 1733 ALS*. I samband med lagningsarbetet murades gravstenen fast i samma läge som tidigare.

22 Baksidan av den inmurade gravstenen från 1700-talet (Slm D11-191).

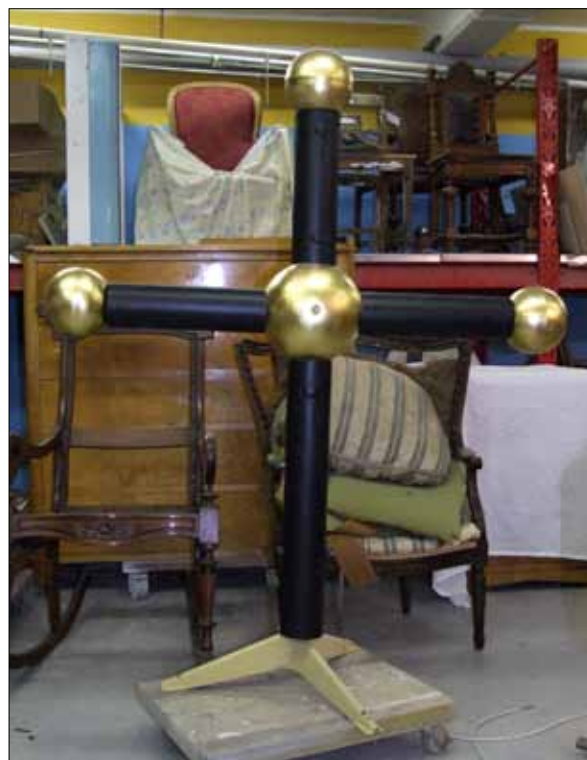
23 Korset togs ned, målades och förgylldes i verkstad (Slm D11-192).

Tornets plåttak och tornlanterninens spira målades och spirans klot av handknackad kopparplåt belades med bladguld. Korset på huven över koret var utfört av kopparrör och dess klot av tryckvalspressad kopparplåt. Korset målades svart och kloten belades med bladguld.

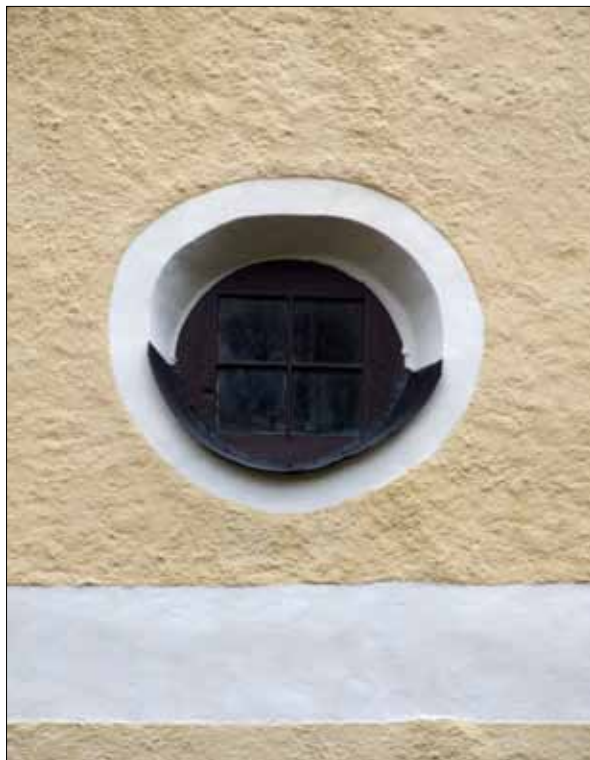
24 Fönstret på tornets östra fasad var tidigare vitmålat. Vid restaureringen målades det i samma kulör som övriga fönster (Slm D11-193).

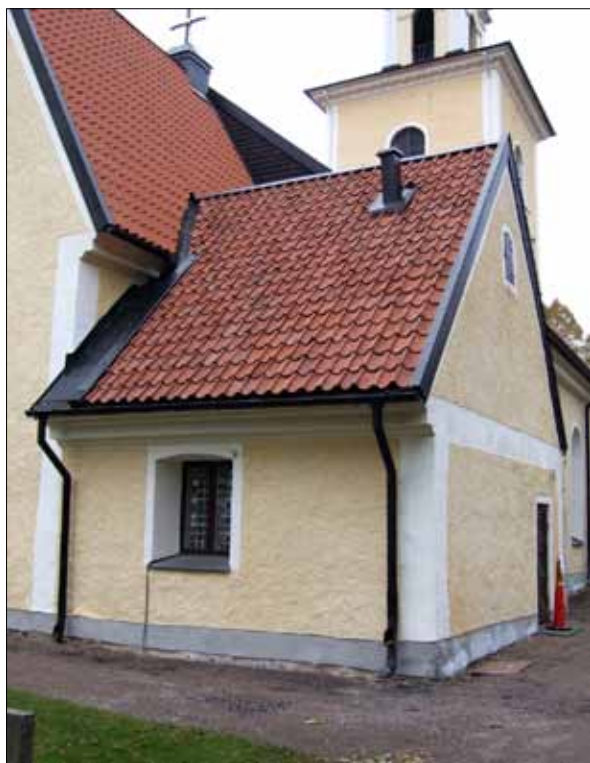
Efter demontering och rengöring av takteglet visade sig ett stort antal pannor vara i dåligt skick. Detta resulterade

i att gammalt tegel endast kunde återläggas på sakristians takfall. Övriga takfall täcktes med nytt taktegel.

25 Sakristians takfall täcktes med befintligt tegel. Övriga takfall med nytt tegel från Vittinge tegelbruk (Slm D11-194).

I början av projektet beslutades i samråd med inblandade parter att ersätta i underlaget föreskrivet taktegel från Falkenløwe, nr 222, med taktegel från Vittinge tegelbruk. Orsaken till bytet var främst ekonomiskt då föreskrivet tegel var ca 5 gånger dyrare än Vittingeteglet. Takteglet från Vittinge hade en något djupare kupning än de äldsta befintliga tegelpannorna på kyrkan som bättre motsvarades av det föreskrivna teglet. Tidigare kompletteringar hade dock utförts med tegel med snarlikt kupning som teglet från Vittinge, varför bytet inte bedömdes ha någon större inverkan på upplevelsen av kyrkans exteriör.
