Bettna kyrka

Flen Bettnaby 8:1, Flens kommun, Strängnäs stift, Södermanlands län

Antikvarisk medverkan
Åtgärder på fasader och plåttak 2011

Rapport 2011:13

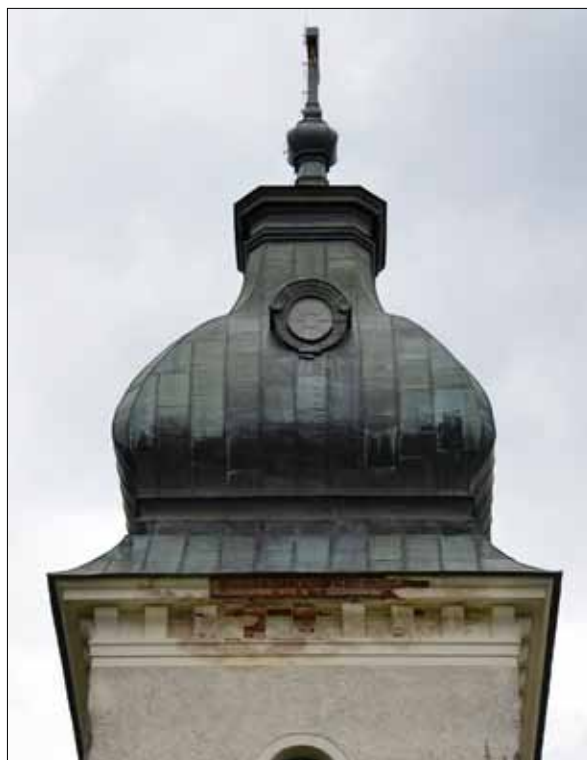
3 Omfattande putsador fanns vid taklist på tornets norra fasad (Slm D11-740).

Tornets fasader uppvisade en del partier med nedfallen puts, mest iögonfallande vid taklisten på tornets norra sida (fig. 3). Vidare fanns en del bompartier och en del mindre sprickor. Ett större bomparti fanns vid tornets sydvästra hörn. Fasaderna uppvisade även en brokig blandning av tidigare lagningar med avvikande utförande, ytstruktur och kulörer.

Bompartier och avvikande puts togs bort i erforderlig omfattning i samråd med antikvarisk konsult. Skador och sprickor högs upp, avsmalnande inåt. Putslagningar och -kompletteringar utfördes med Kalkbruk E fin, 0-1 mm, fabrikat Finja. Hydrauliskt kalkbruk, 0-3 mm, av samma fabrikat, användes som tunt grundskikt på ytligt liggande natursten.

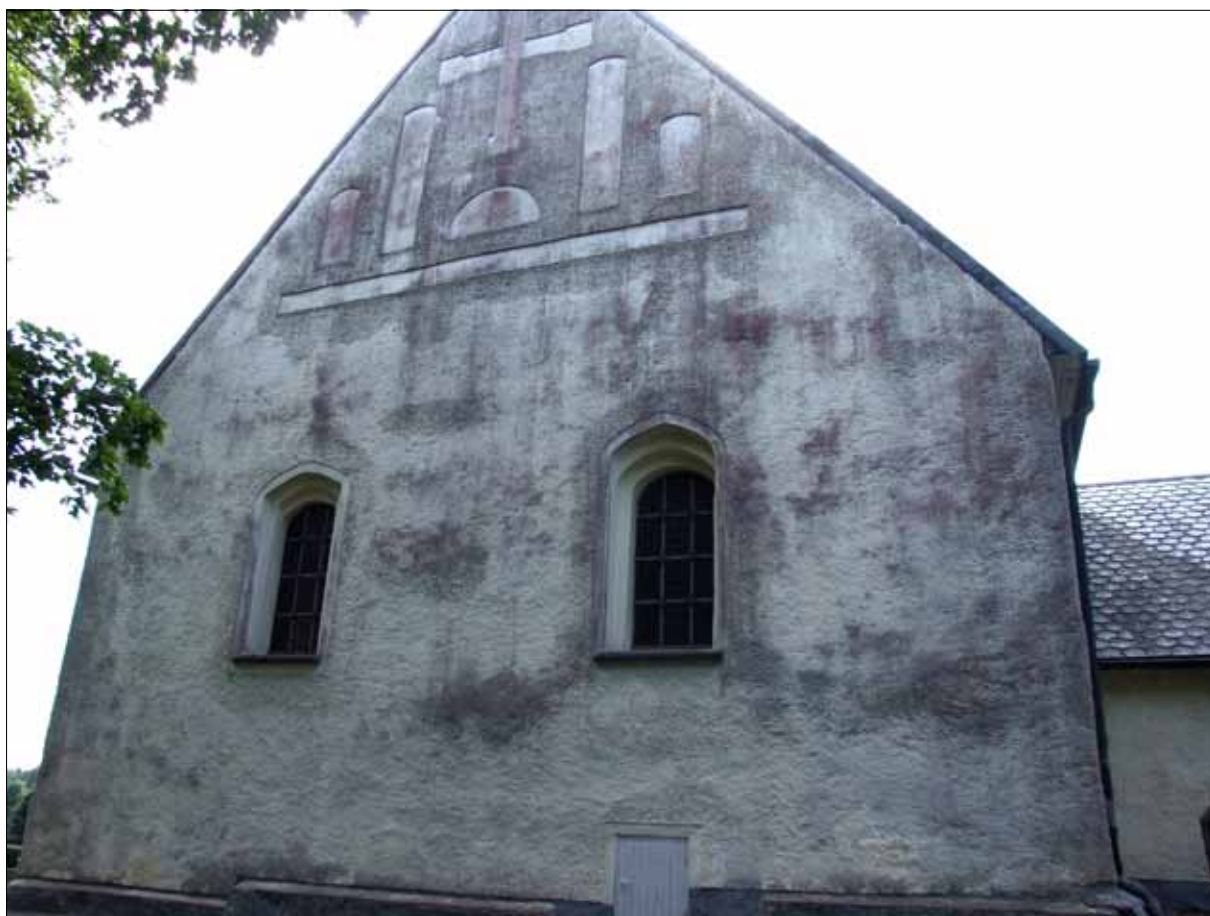
4 Korets gavel för arbetets genomförande. Foto: Eva Wockatz, Sörmlands museum (Slm D11-741).

Avfärgningen på tornet och korets östra gavel var relativt urlakad, nedsmutsad och uppvisade i olika omfattning påväxt av alger, främst rödalger. Algpåväxten var omfattande på tornets norra och östra fasader samt på korets östra gavel (fig. 4).

Alla putsytor rengjordes noggrant föra att avlägsna beläggningar och bristfälliga färgskikt. Bevuxna ytor förbehandlades med ett bekämpningsmedel mot mikroorganismer, Benac 50 från Impregnum AB. Alla putsytor rengjordes därefter genom högtryckstvättning med rent varmvatten, borstning och rensköljning med vatten.

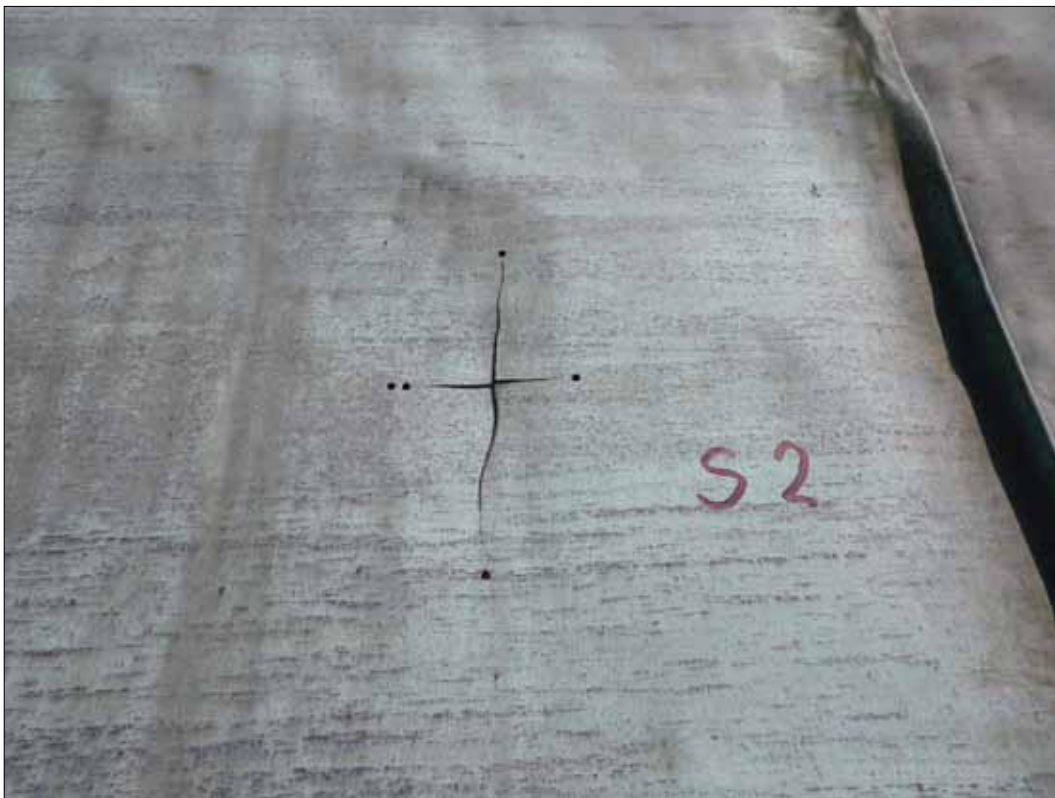
Torntakets kopparplåt uppvisade ett relativt stort antal sprickor. Huvuddelen av sprickorna bedömdes vara utmattnings-skador som hade orsakats av att plåtens infästning lossnade 1999 och att plåten därefter rört sig i vinden. Skadorna reparerades samma år genom utbyte av skadade underlagsbrädor samt fastskruvning av plåten med takplåtsskruv. Sprickorna åtgärdades inte. Skadorna har därför medfört att det har läckt in vatten under plåten. Vattenläckaget har sedan orsakat skador på underlagstak och fasadputs, främst på tornets norra sida.

5 Sprickornas yttre spetsar borrades för att minska risken för fortsatt sprickbildning. Foto: Ulf Posse, Bettna Byggplåt.

På kopparplåttaket lagades mindre sprickor med insticksplåtar som limmades och skruvades och/eller popnitades fast (fig. 5-8). På tornets norra sida var skadorna så omfattande att ett mindre parti av plåten ersattes i sin helhet.

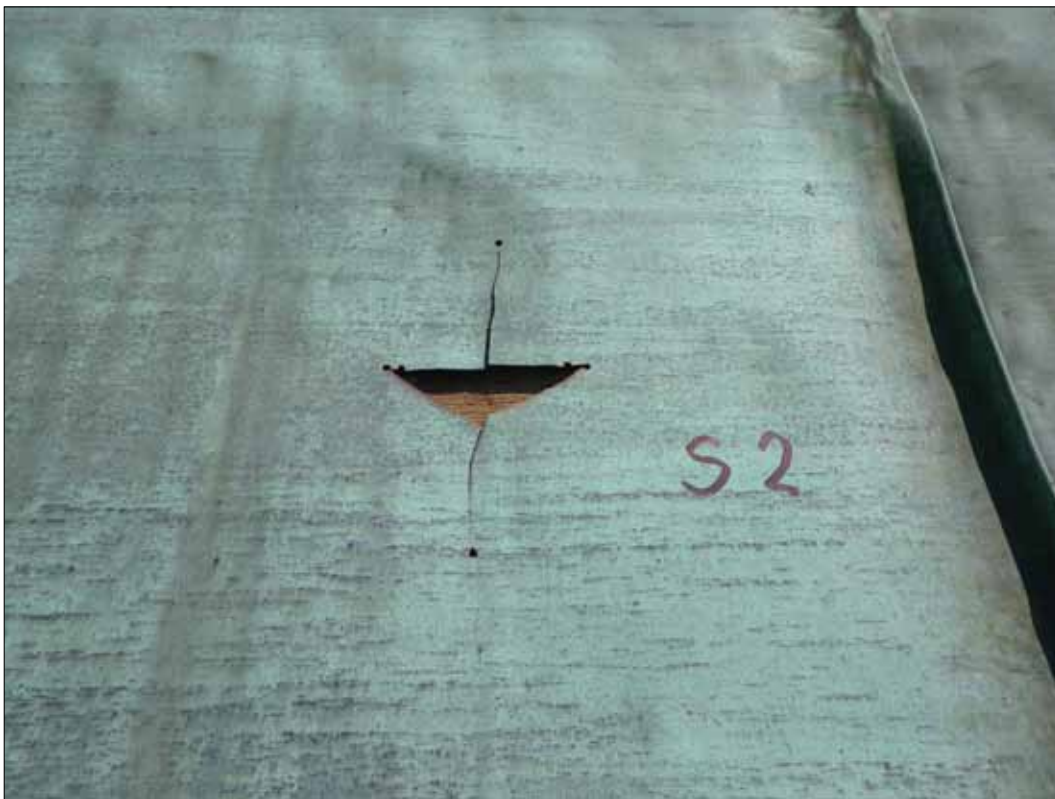
6 Den nedre delen av den horisontella sprickan klipptes förbereddades för insticksplåten. Foto: Ulf Posse, Bettna Byggplåt.

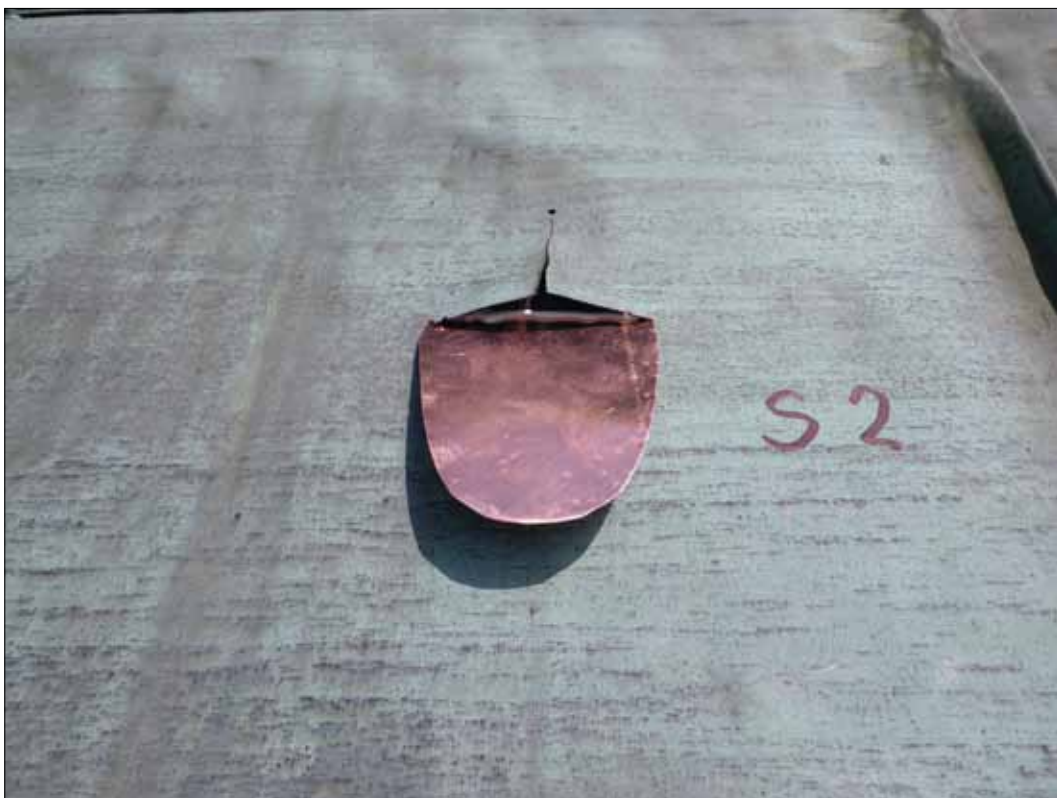
7 Insticksplåten på plats. Foto: Ulf Posse, Bettna Byggplåt.

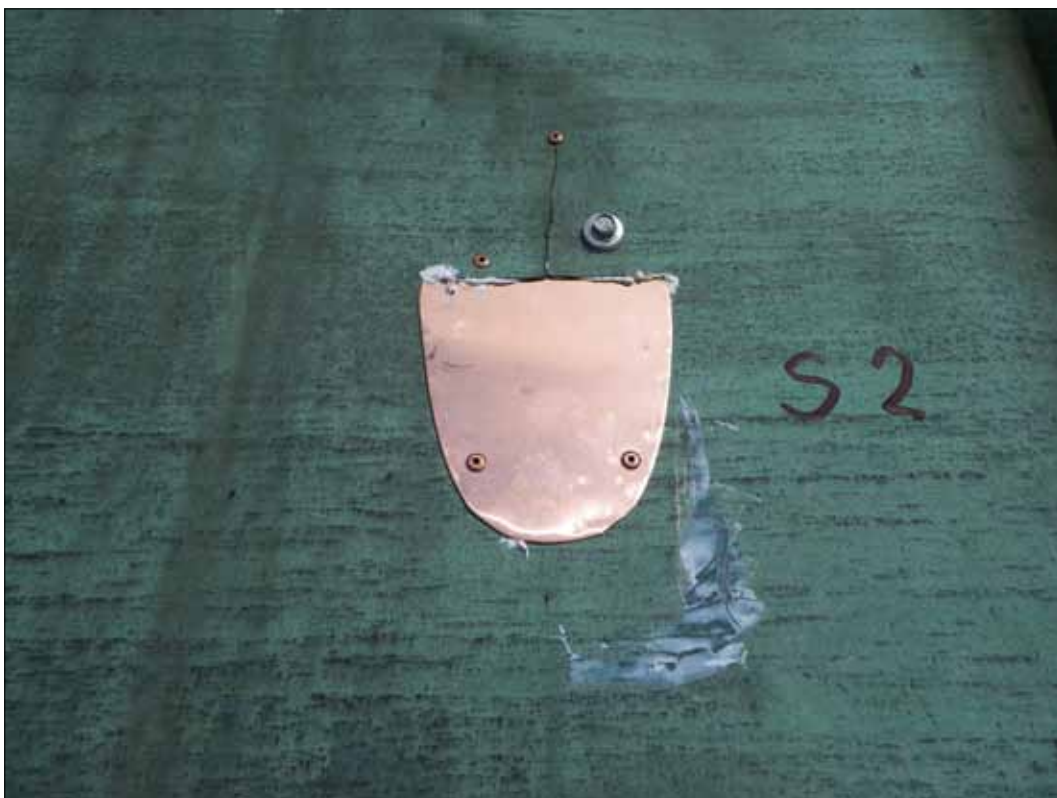
8 Färdigställd lagning. Foto: Ulf Posse, Bettna Byggplåt.

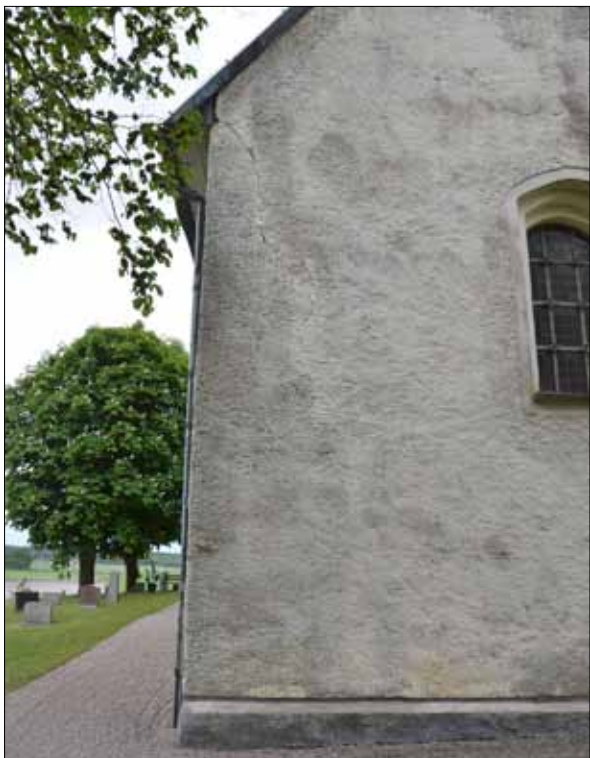
På korets östra gavel fanns en spricka som löpte från södra hörnets takfot ned i mark (fig. 9). Sprickan bedömdes utifrån uppsatta gipsspioner ha varit vilande länge. Fasadens gjutna betongsockel uppvisade kraftig sprickbildning och bortfall av material.

9 Sprickan på korgavelns södra sida före fasadrenoveringen (Slm D11-742).

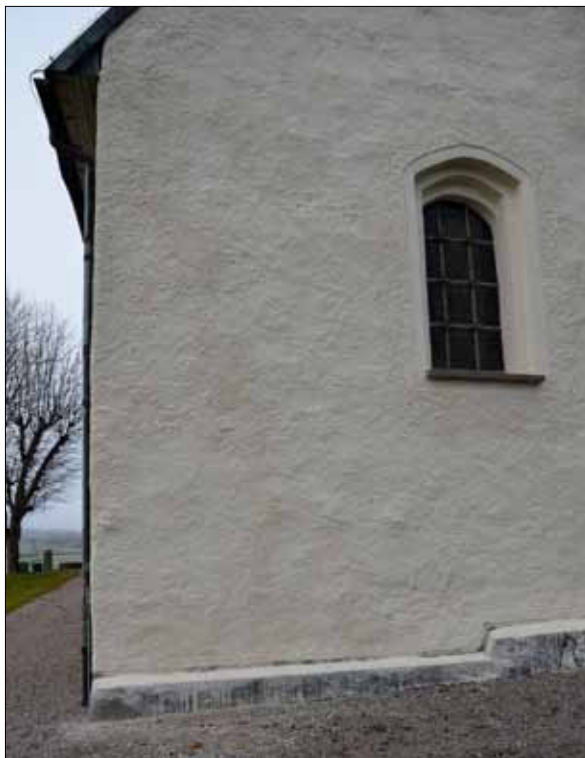
10 Korgavelns södra sida efter fasadrenoveringen (Slm D11-743).

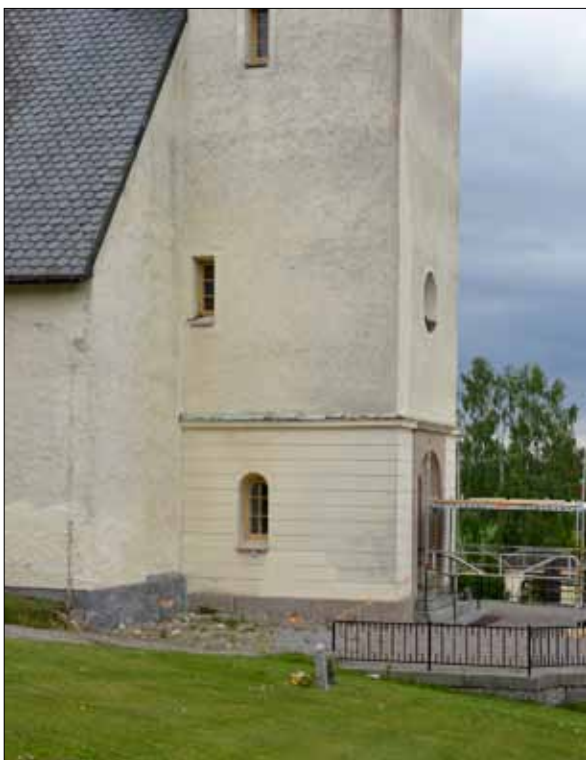
12 Tornets norra fasad före fasadrenoveringen (Slm D11-745).

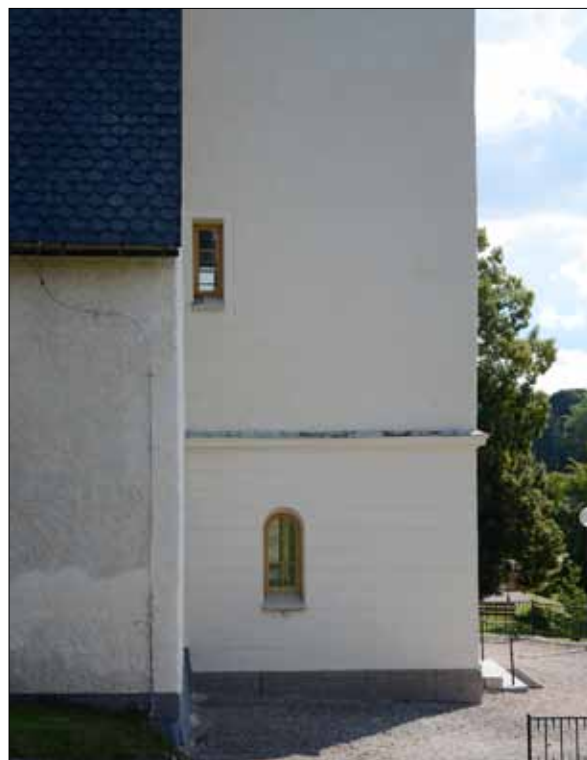
13 Tornets norra fasad efter slutförd renovering (Slm D11-746).
