## Vadsbro kyrka

Vadsbro socken, Flens kommun, Strängnäs stift, Södermanlands län

Antikvarisk medverkan  
Reparation av klockstapel etapp I

Rapport 2011:14

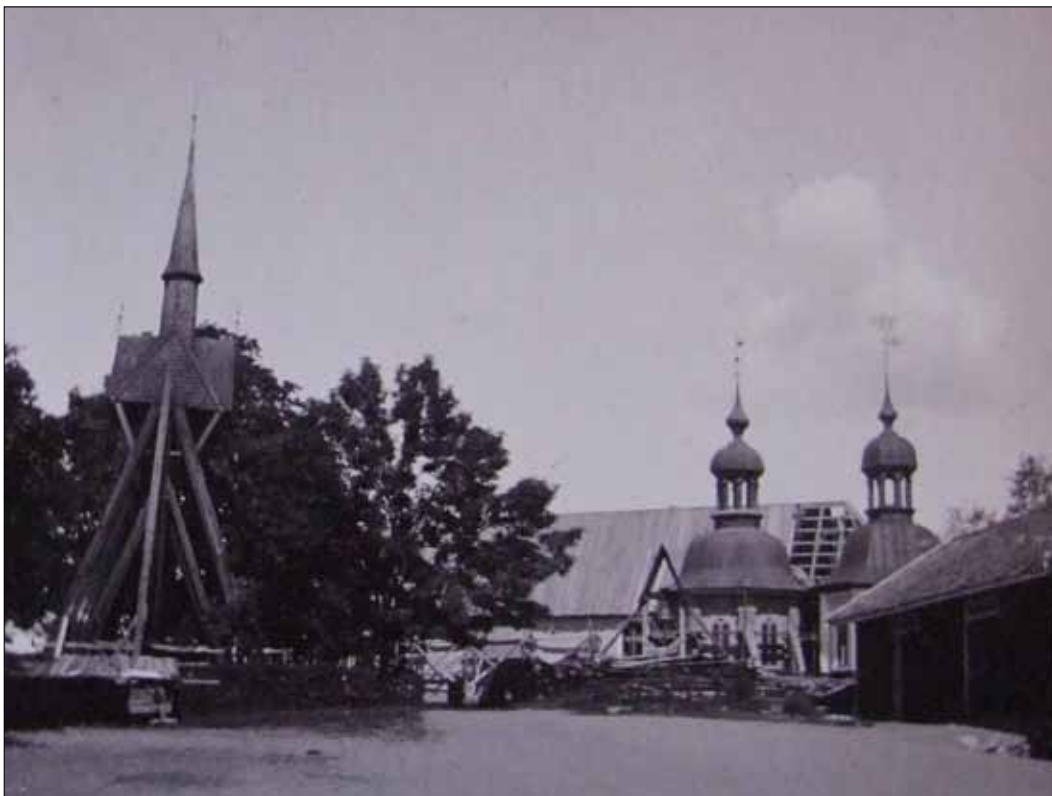
Klockstapeln är reparerad och delvis ombyggd vid flera tillfällen. Man ser idag att i princip alla syllstockarna är utbytta, troligen vid reparationen 1902 då man kan förmoda att även vissa yttre snedsträvor lagades, se foto 4. I alla snedsträvor har nedre halvan av det yttre virket bytts ut. Senare har ytterligare sylländar (V1 och N) bytts ut och skarvats.

4 Vy från söder då klockstapeln renoverades 1902. Fotografi K R Forslund ATA, Kungliga Byggnadsstyrelsen. Bilden beskuren.

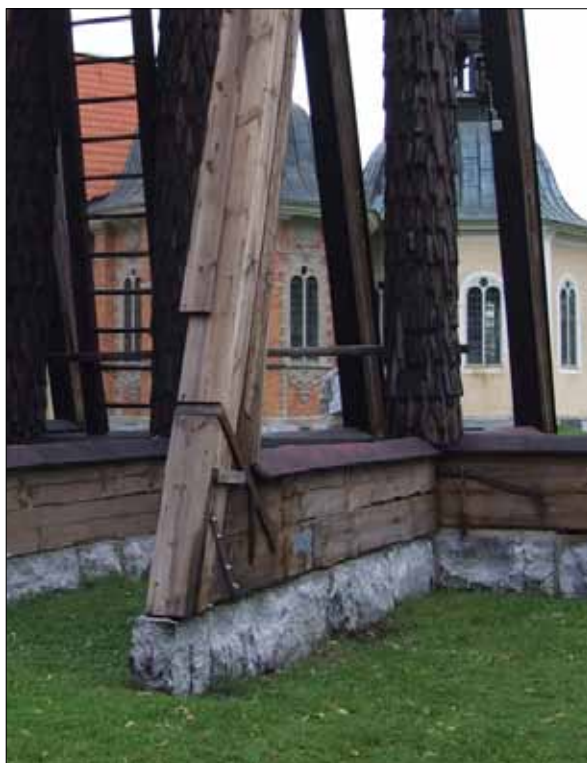
5 Klockstapelns nedre del från väster 2008. Sylldel V1, där snedsträvan går ned till fundamentet (Slm D11-724)

Fundamentstenarna har justerats något. Syllarna N, Ö4, Ö1 och V1 har lagats i med nytt virke, se bilagd ritning K1. Rötskadade delar av syllstockar har ersatts med nytt virke. Vissa snedsträvor som gick ned till mark har kapats. Syllstockarna har undertill torrpäckats med bruk för att minska klockstapelns svängningsrörelser. Fundamenten har setts över. Täckplåtarna har rostskyddsbehandlats och målats. Täckbrädorna har förnyats.

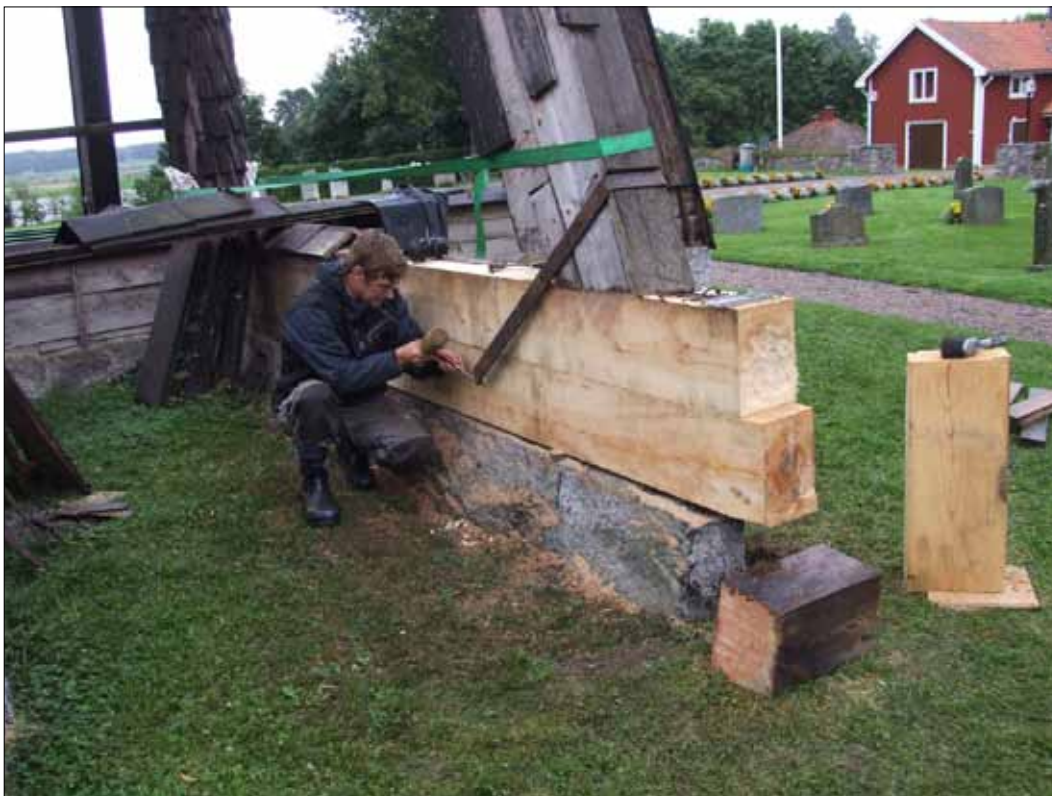
7 Arbeten med sylldel V1, entreprenör Emanuel Jakobsson i mars 2011. Äldre järn sätts tillbaks (Slm D11-725)

Syllarna reparerades en i taget. De syllar som ytterändan byttes på var V1, N och Ö1 och Ö4. Snedsträvorna hissades upp något med domkraft under tiden arbeten gjordes på syllen. Sylldelarna som skulle bytas ut togs bort. Kvarvarande sylldelar sågades ur och skarvades med sned bladskarv, se bilagd ritning K1. På övriga syllar åtgärdades rötskador. Dåligt virke togs bort och nytt virke passades in och spikades fast.

De äldre smidesjärnen demonterades och tillvaratogs för återanvändning. Även smidd spik tillvaratogs. Komplettering utfördes med förzinkad trådspik, främst på mindre synliga delar av klockstapeln.

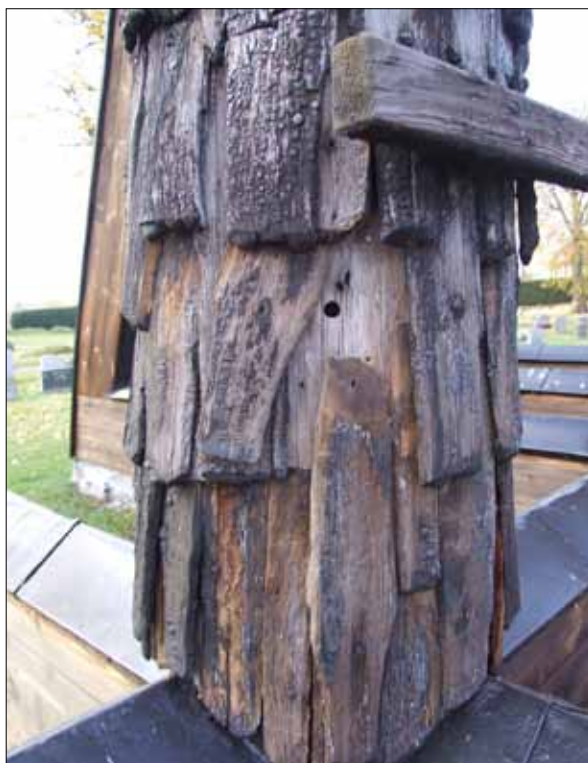
Analysen utfördes av Hans Lindersson, Lunds universitet, se även bilaga. Analysen gav att yttersta årsringen i provet daterades till år 1648. Stocken har troligen skrädhuggits, det vill säga vankanten finns inte kvar. Detta innebär att dateringen av avverkningen blir år 1648-1650. Detta stämmer tämligen väl med uppgifter på flöjlarna, år 1651. Källorna anger dock att klockstapelns skulle uppförts år 1654. Sannolikt har virket fällts någon gång mellan åren 1648-1650 och sedan legat för torkning innan stapeln uppfördes. Virket i stocken är furu och har en lokal proveniens.

8 I södra stolpen togs ett dendrokronologiskt prov (Slm D11-726).

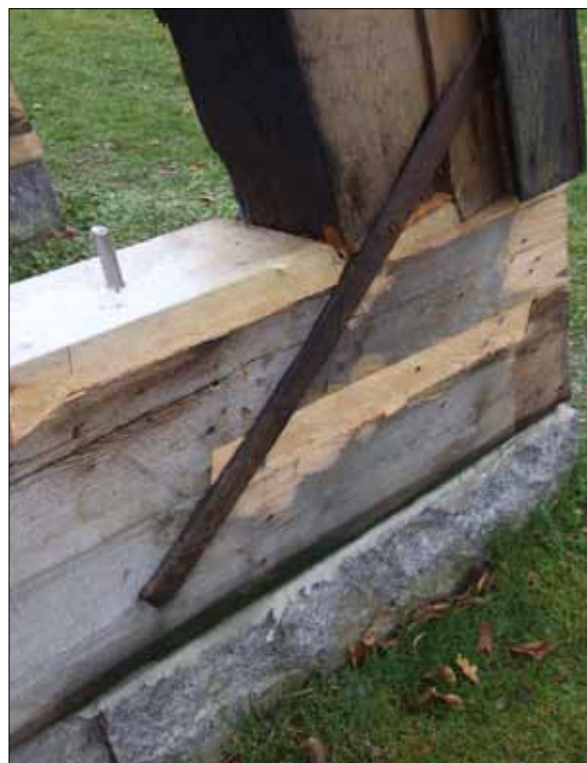
9 Styrdubben monterades innanför snedsträvan (Slm D11-727). Bilden beskuren.

Strax innanför varje snedsträva monterades en rostfri rundstång, en styrdubb, genom syllar och ner i fundamentet, se bild 9.

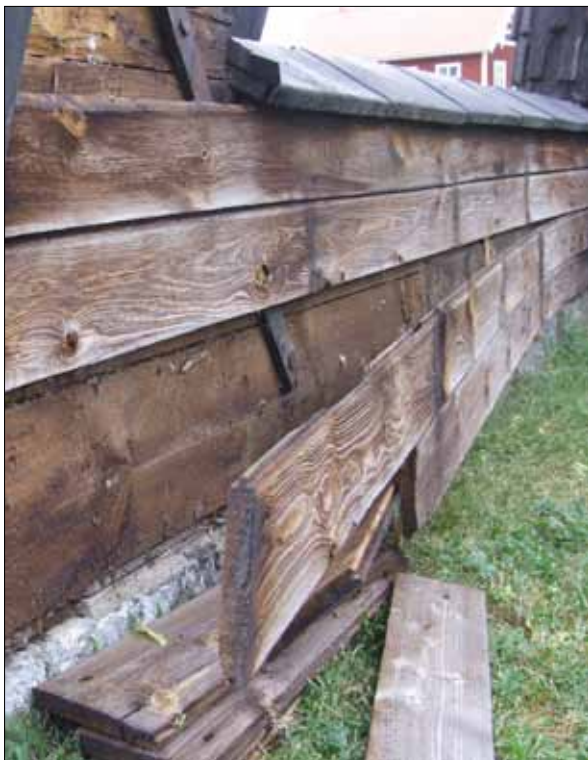
10 Panelbräderna var fasspontade (Slm D11-728).  
Bildens beskuren.

I princip revs/demonterades all panel nedtill på klockstapeln 2008, innan bygghandlingar togs fram, så att större delen av stommen kunde inspekteras. Panelen var en relativt modern fasspontad panel. En del gick att återanvända, men det mesta kasserades. Detta berodde delvis på att panelen förvarats under presenning 2008-2011, samt att den inte var av så bra kvalitet, samt att flera hade spruckit vid demonteringen.

Panelbräderna spikades nu på tunn läkt, för att få en luftspalt mellan syllar och panel. Panelen spikades med återanvänd smidd spik på stapelns synliga delar. Komplettering utfördes med ny trådspik.

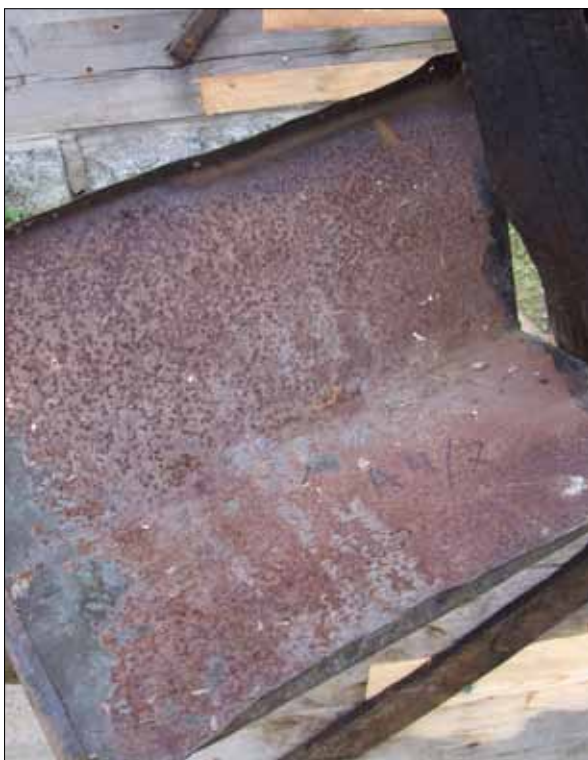
Syllarnas plåtinklädnad var äldre svartplåt i mindre format. Enstaka utbytta plåtar var tillverkade av galvaniserad plåt. Ovansidan av plåtarna var rostskyddsbehandlade med någon slags fosfatprimer. Plåtarna var målade med svart linoljefärg. Snedsträvornas plåtar bestod också av svartplåt. Snedsträvornas plåtar var rostskyddsbehandlade med blymönja. Flera plåtar hade rostangrepp på undersidan.

11 Plåtarna var mycket rostiga på undersidan (Slm D11-729). Bildens beskuren.

Övriga plåtar märktes innan nedplockning och var relativt enkla att lossa. Demonterade plåtar målades på verkstad. Slutlig målning av syllarnas och snedsträvornas plåtar gjordes till våren. Syllplåtarna grundades med oljebaserad primer. Eftersom plåtarna var såpass rostiga även på undersidan, så målades även dessa undersidor med primern. (Enligt underlaget skulle de bara oljas). Snedsträvornas metallrena plåtytor fläckades med blymönja. Plåtytorna målades sedan med svart linolfärg, 2 gånger. Inga plåtar byttes ut.

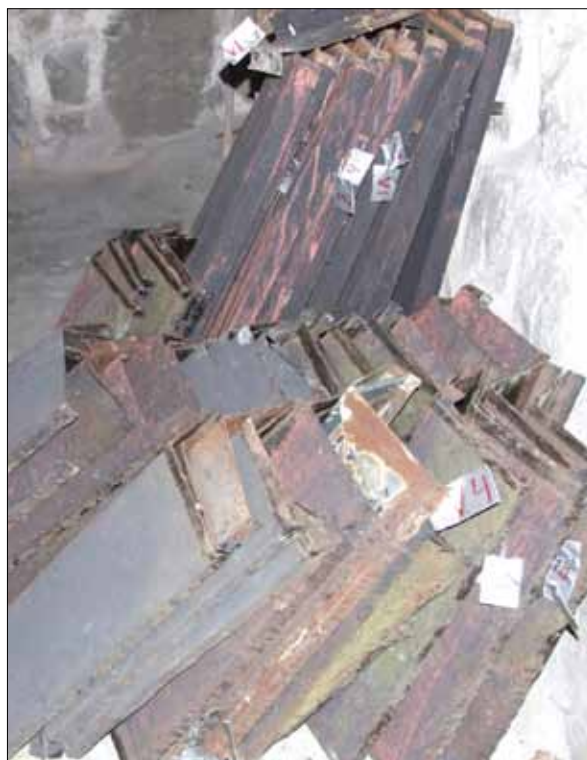
12 Plåtarna märktes upp och plockades ned (Slm D11-730). Bildens beskuren.

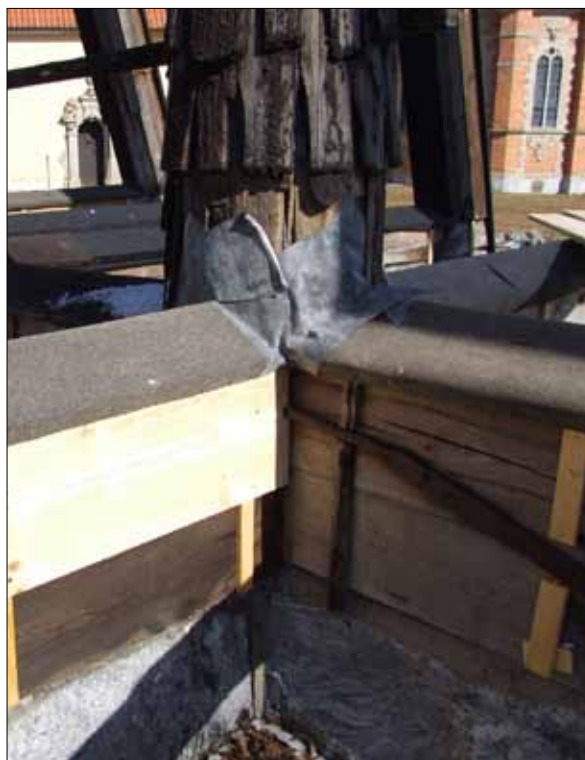
13 Under det nya "tak" lades papp som drogs upp på de yttre sidorna av södra och norra stolpen (Slm D11-731). Bilden beskuren.

En mindre rötskada noterades vid yttre sidan av södra och norra stolpens undersida. Här syntes också en mindre spricka i sylplåtarna. På dessa två ställen beslutades därför att syllarnas papptäckning skulle dras upp på stolparna och läggas in under spåninklädnaden, vid södra stolpen (mot väster, söder och öster), samt vid

norra stolpen (mot väster, norr och öster). Vanlig takpapp användes ovanpå syllarna. Vid stolparna användes en något rivtåligare takpapp, av fabrikatet T-emballage.

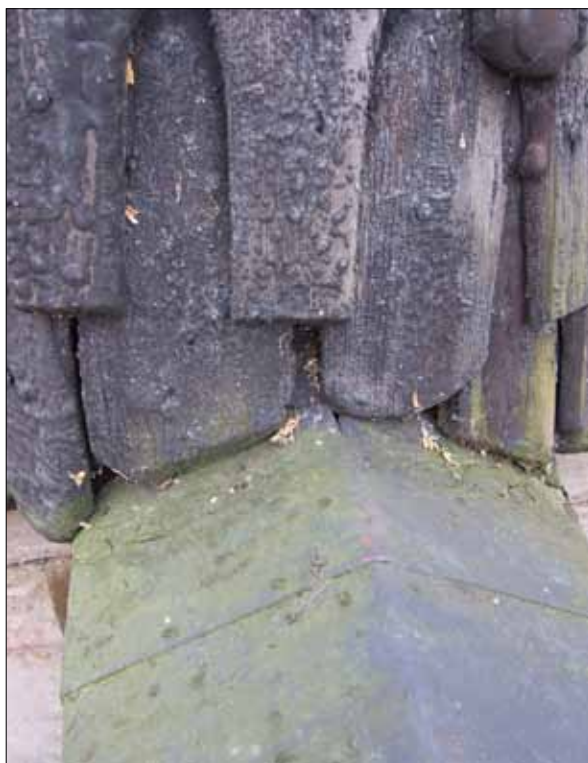
Inga åtgärder gjordes på mittstolparna. En mindre rötskada noterades vid yttre sidan av södra och norra stolpens undersida (det vill säga södra respektive norra sidan av stolpen). Rötskadan såg ut att bero på att stolpen är utsatt från regndropp från huvens gavlar. Här noterades också en mindre spricka i syllplåtarna, se vidare Åtgärder på plåtar.

14 Spricka i norra sylplåten på norra stolpen (Slm D11-732). Bilden beskuren.

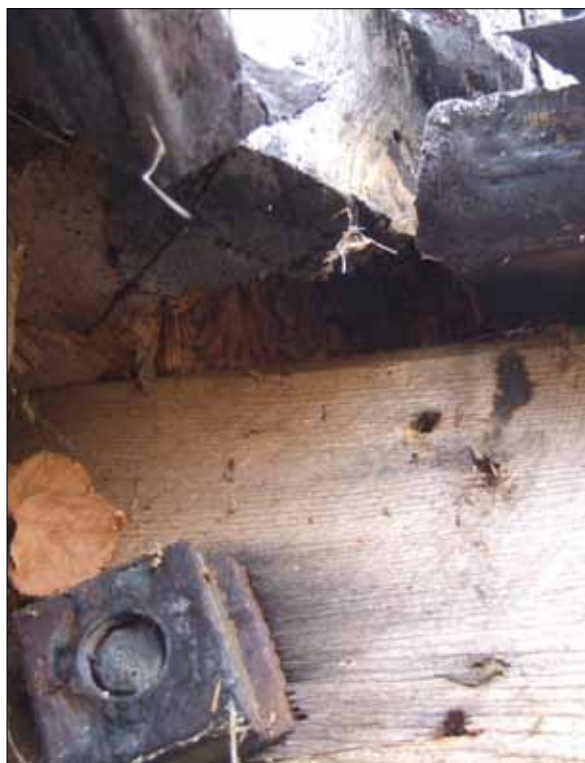
15 Rötskada i stolpen kunde anas, under den spruckna plåten i norr (Slm D11-733). Bilden beskuren.

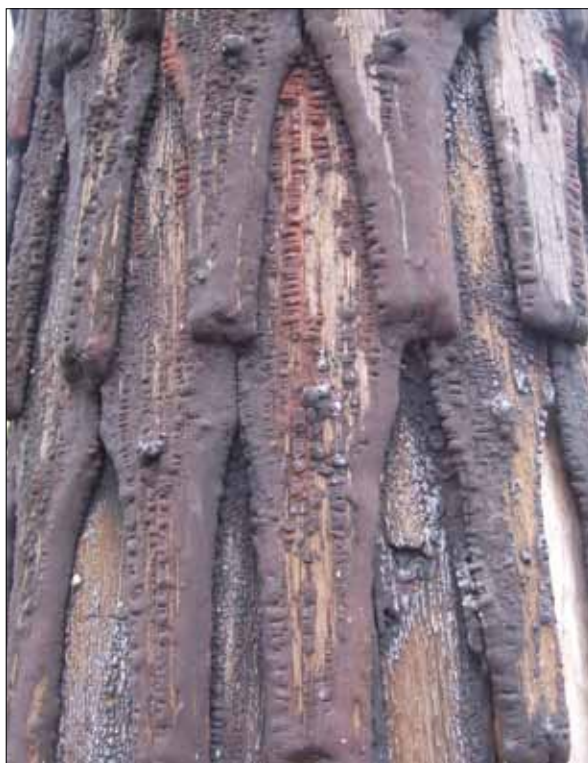
Vadsbro klockstapel har liksom många av länets klockstaplar fortfarande kvar äldre näbbspånstäckning på stolparna. Spår av röd färg syns relativt tydligt, möjligen rödtjära.

16 Spår av rödtjära kan anas (Slm D11-735).

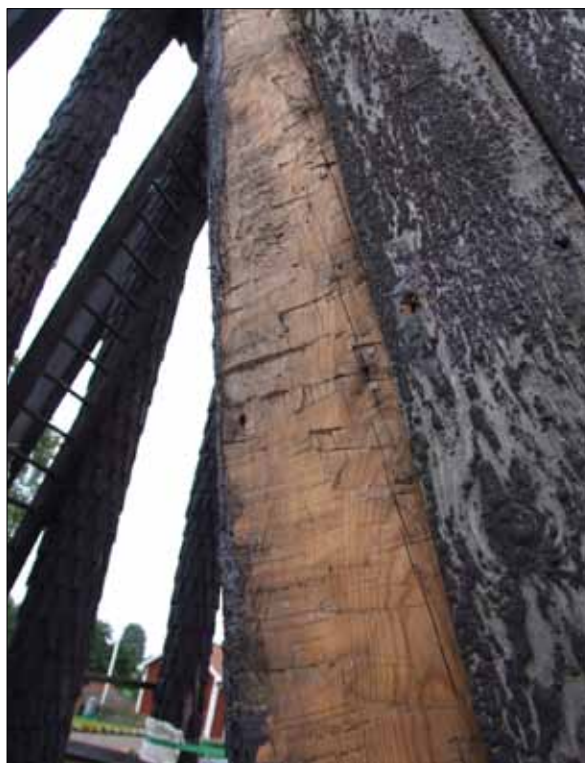
Snedsträvan vid N och V2 var bilade. På övriga snedsträvor var endast den inre snedsträvan bilad.

17 Vissa snedsträvor var bilade (Slm D11-736).
