## Ekensholms herrgård

Ekenshom 1:2, Dunkers socken, Flens kommun,  
Södermanlands län

Antikvarisk medverkan  
Återställande av kalkstenstrappa 2012

Rapport 2012:18

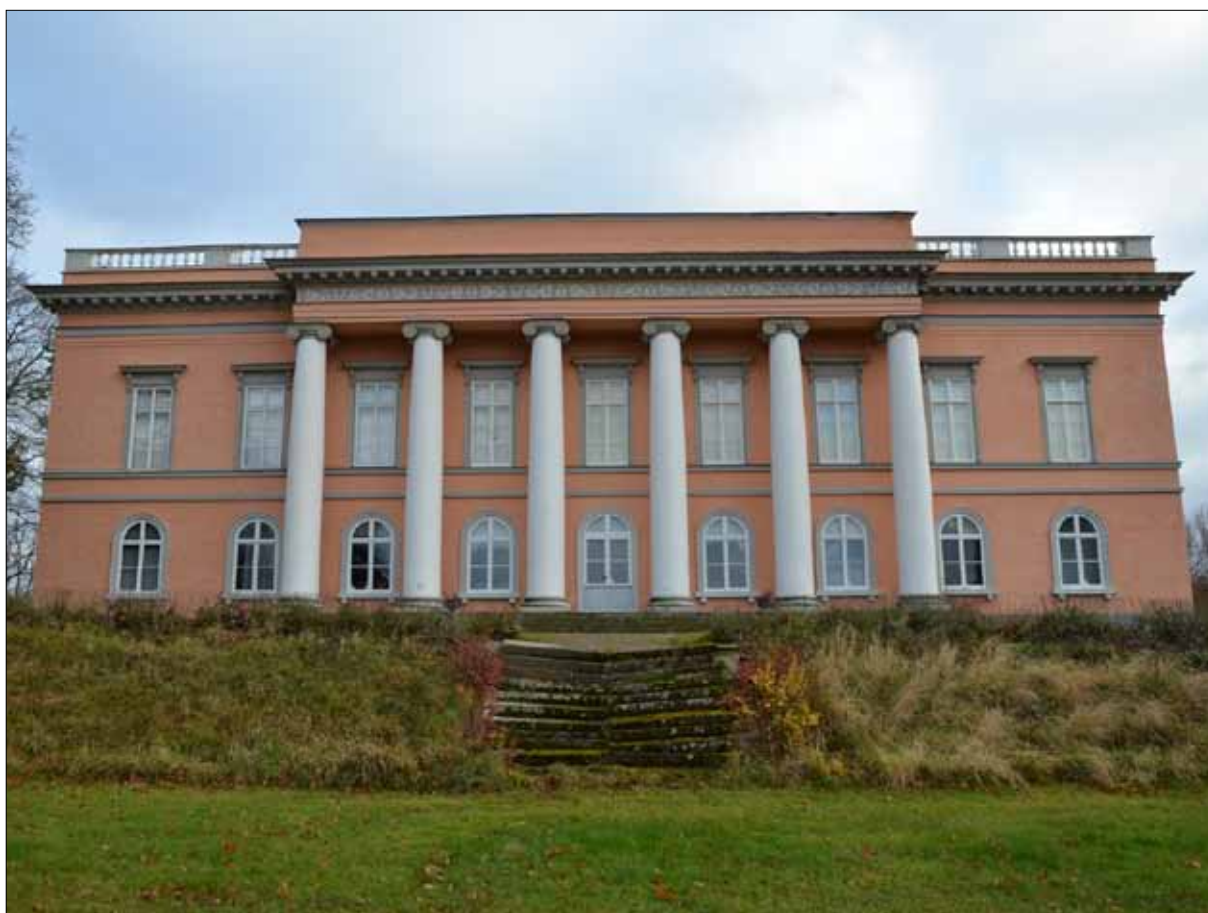
2 Ekensholms nyare huvudbyggnad från väster innan trappan lades om i november 2012 (Slm D12-0951).

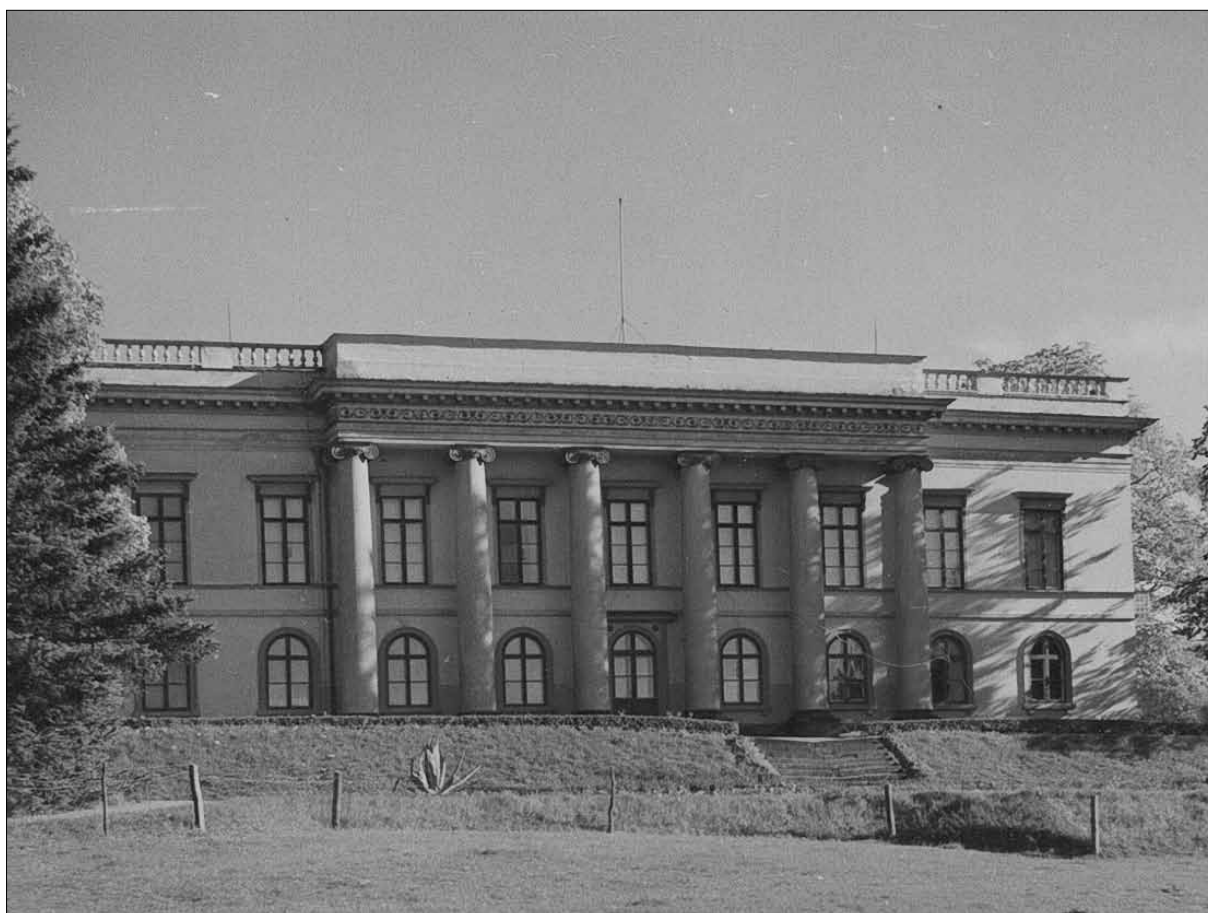
3 Vy från väster över Ekensholms nyare mangårdsbyggnad år 1944. Fotografi Sörmlands museum, Ivar Schnell (Slm A4-484).

På ett fotografi från 1930-talet är häckarna som växer på vardera sidan om trappans ovansida, betydligt högre och formklippta. På ett fotografi från år 1944 kan anas att trappan redan då hade satt sig och att trappstegen var förskjutna, se bild 3.

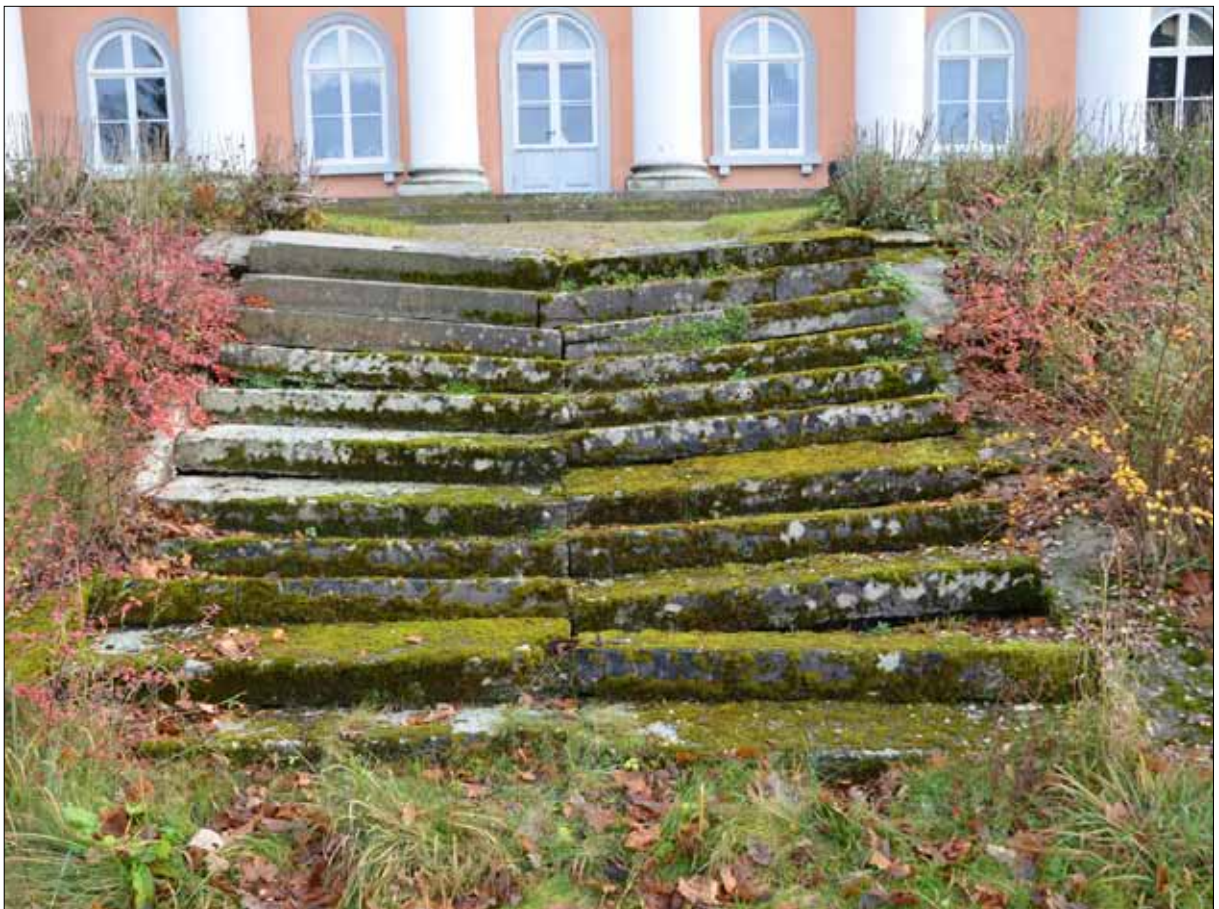
Trappans vangstycken och sättsteg hade satt sig. Hela trappan hade också sjunkit ned mot väster. Speciellt det norra vangstycket hade sjunkit några decimeter mot väster. Som en följd av detta låg det nedersta sättsteget i marken. Trappan hade ojämna sättningar och flera av sättstegen hade spruckit, både horisontellt och vertikalt över stegen. Vissa sprickor i sättstegen hade tidigare lagats med järnkramlor.

Kalkstenen hade relativt mycket horisontella lerklov, som under årens lopp medfört att några sättsteg hade spruckit. Trappans sättningar berodde sannolikt på tjälförskjutningar. Trappan vilade på ett

4 Kalkstenstrappan före det att arbeten påbörjades. Trappan hade satt sig och flera av sättstegen hade spruckit. De övre sättstegen är troligen utbytta (Slm D12-0952).

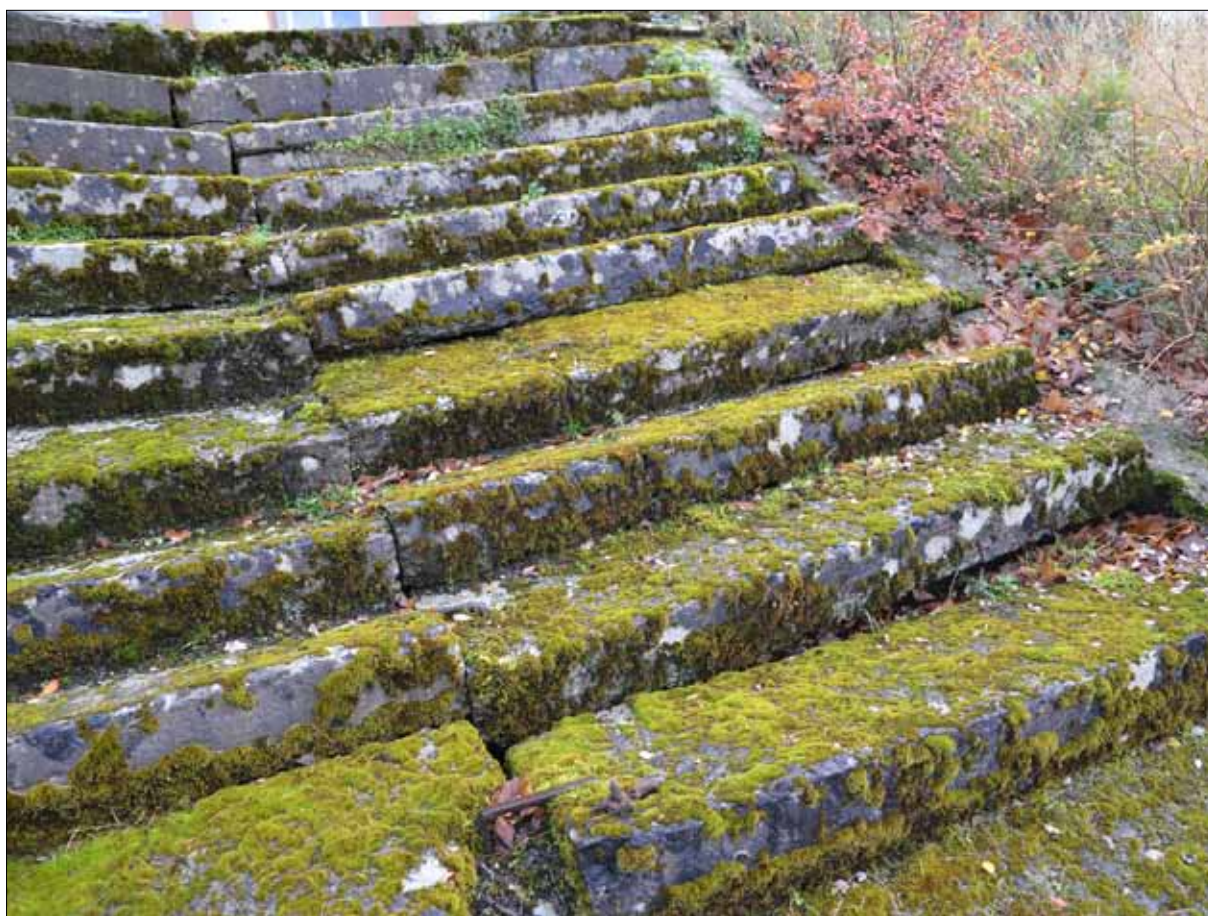
5 Del av trappan före arbeten påbörjades (Slm D12-0953).

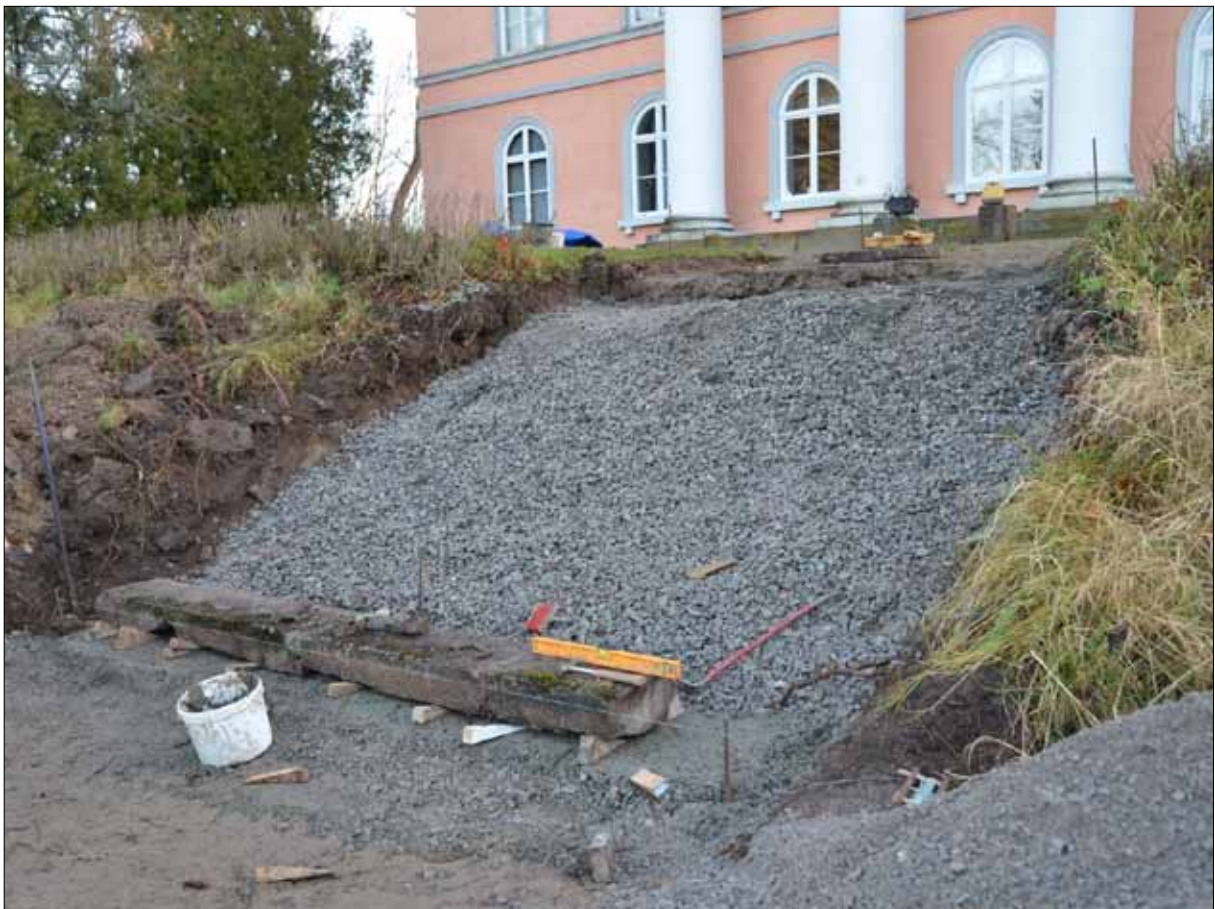
6 Det nya bärlagret, makadam 16-32 mm, har lagts ut (Slm D12-0954).

Trappan var tidigare anlagd på relativt kraftiga runda stenar. Dessa togs nu bort, eftersom entreprenören menade att stenarna hade orsakat tjälskjutningar. En nytt bärlager av makadam, 16-32 mm, lades dit istället. Ingen textilduk lades under trappstegen.

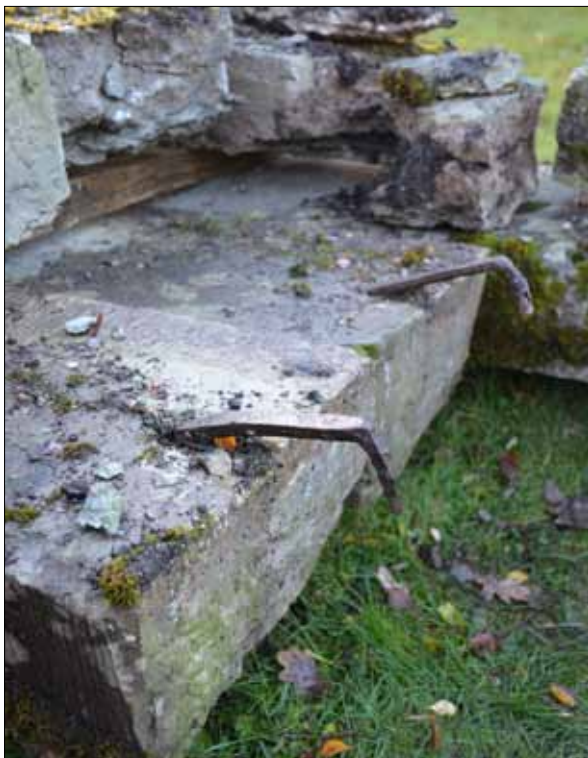
7 Järnkramlorna återanvändes. Kramlorna satt tidigare i bly, men sattes nu i bruk (Slm D12-0955).

Trasiga och spruckna sättsteg valdes att repareras med bruk och sten, istället för att byta ut hela steg. Sättstegen lagades/fogades med plattsättningsbruket Ardex X 77. Plattsättningsbruket användes även till montering av de äldre kramlorna. Samtliga järnkramlor återanvändes.

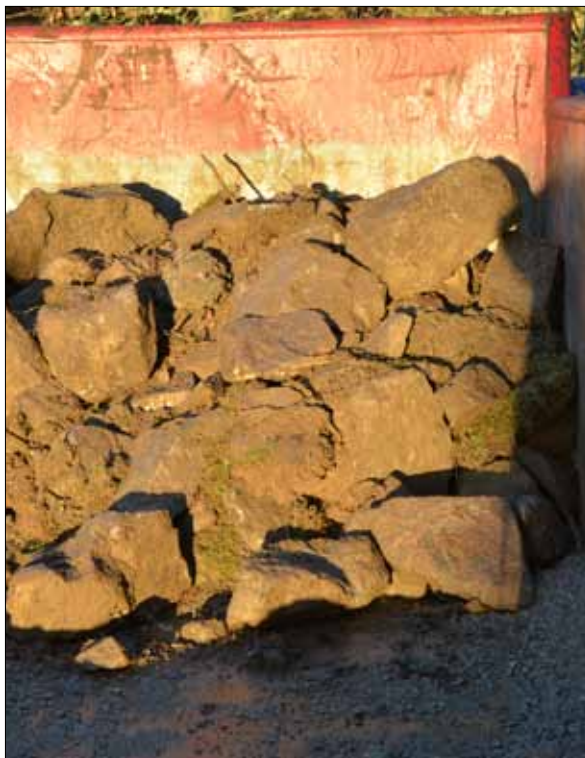
8 Delar av stensamlingen som tidigare låg under sättstegen och som nu togs bort (Slm D12-0956).

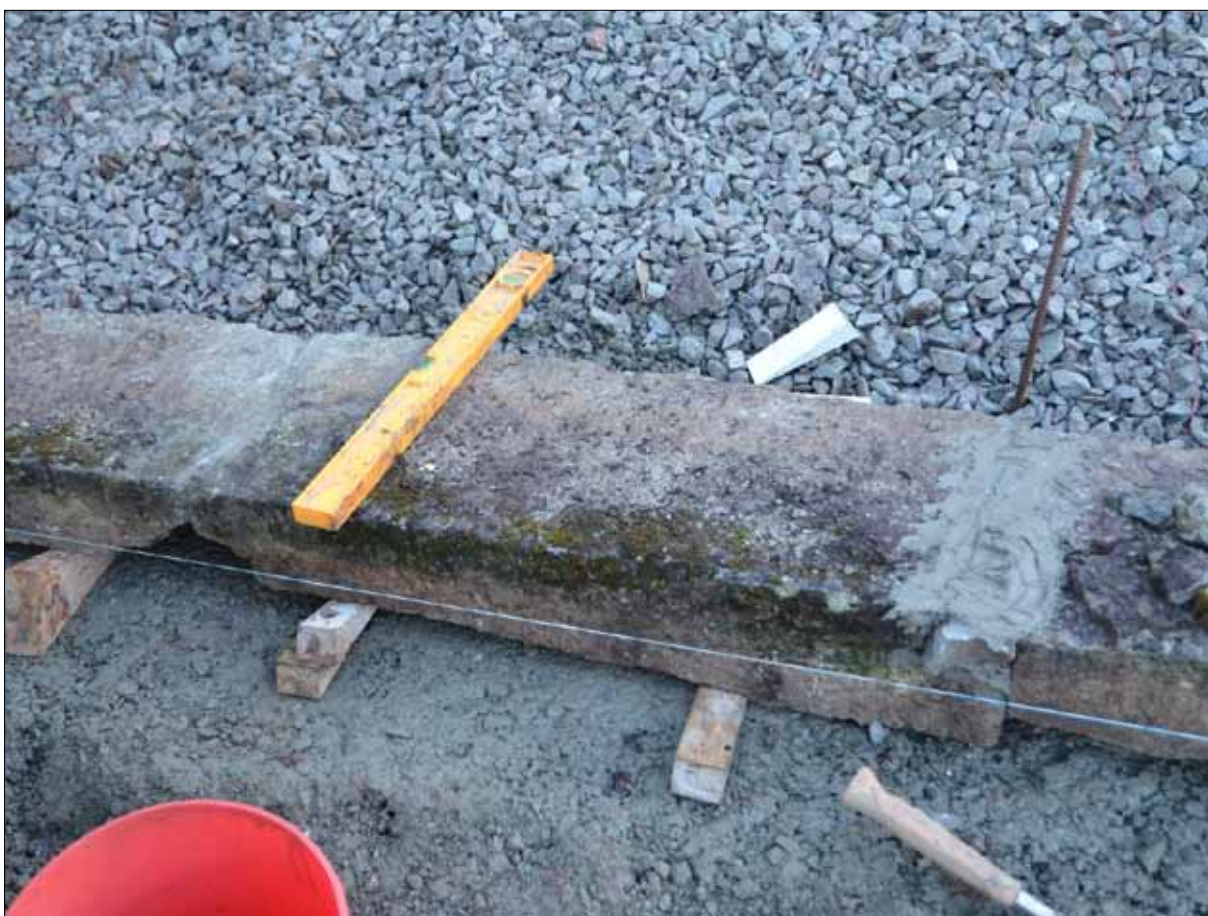
9 Sättstegen justerades i rätt läge med hjälp av tråkilar. Under sättstegen lades punktvis cementbruk blandat med makadam (Slm D12-0957).

Hela trappan hade förskjutits mot väster. Därför höjdes nu hela trappan upp mot öster och byggnaden, så att det nedersta sättsteget hamnade ovanför mark. Stegen lades åter på plats. Stegen justerades i rätt läge med hjälp av underliggande träkilar. Under sättstegen lades punktvis med cementbruk blandat med makadam, för att få sättstegen i rätt nivå. Trappan fogades inte.

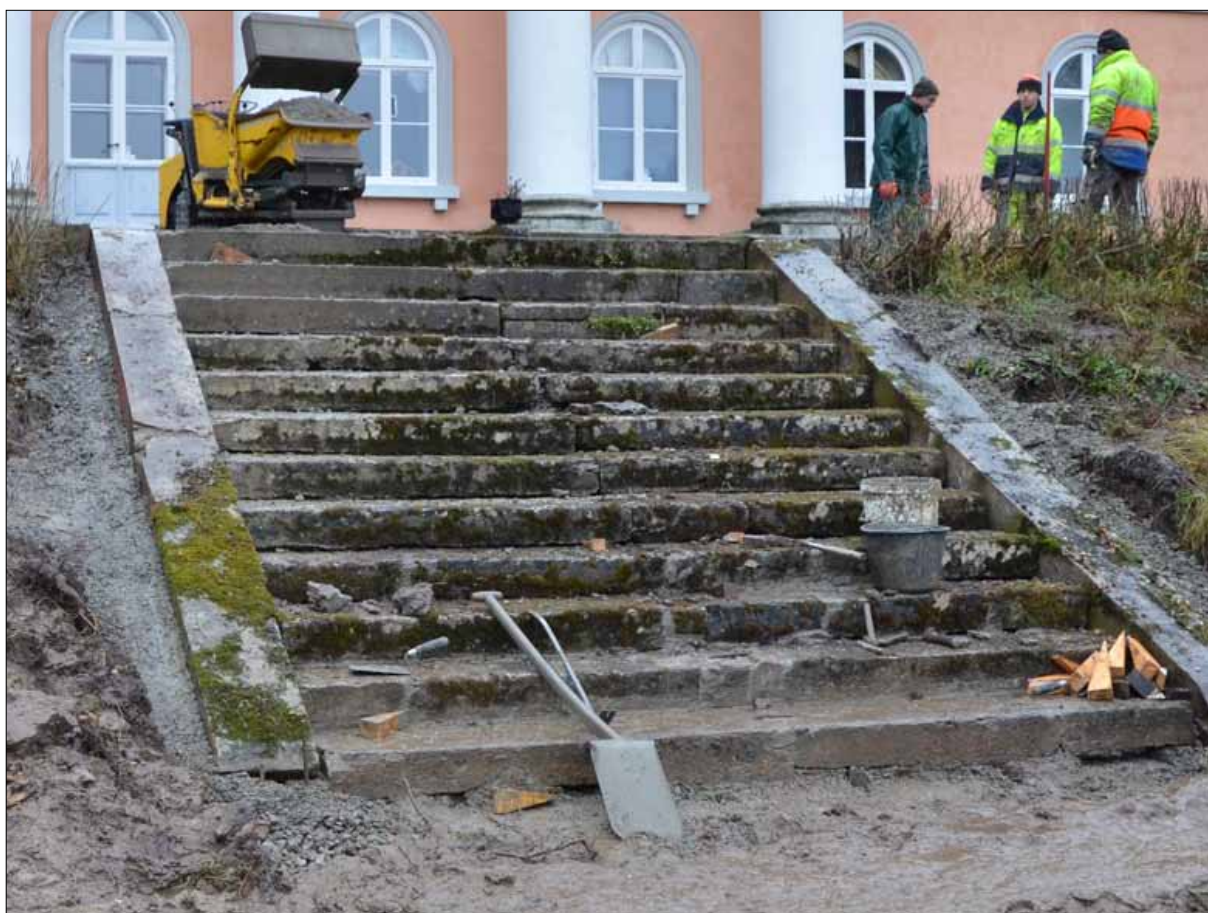
10 Kalkstentrappan vid slutbesiktningen den 28 november 2012 (Slm D12-0958).

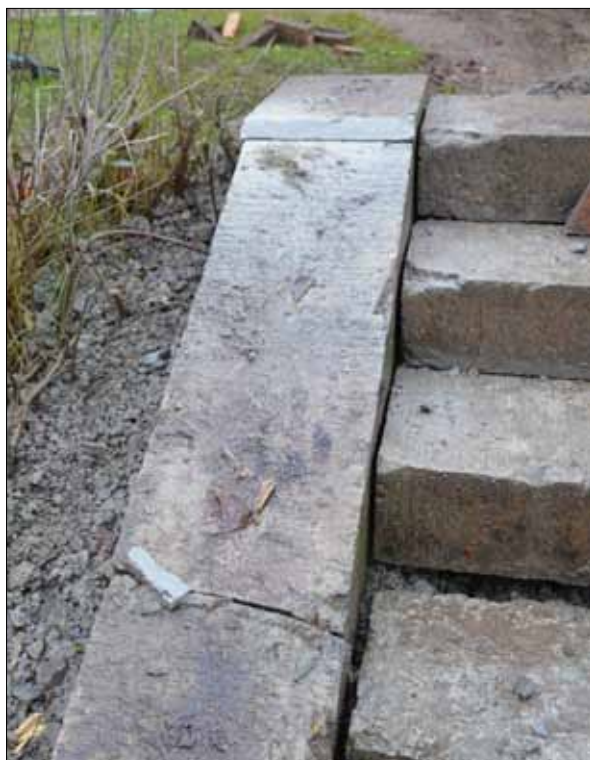
En sten på norra sidan, överstycket till norra vangstycket, kapades för att få ett likartat utseende på båda sidorna. Stenen var några centimeter längre än på södra sidan, se bild 11.

11 Övre norra överliggaren kapades för att den efter trappans lyft inte skulle "sticka" ut (Slm D12-0959).

Eftersom hela trappan nu sattes högre (längre mot öster), så flyttades även vangstyckena mot öster. Vangstyckena på norra sidan var något längre än på södra sidan. För att trappan skulle få ett symmetriskt utseende, så kapades norra sidans överliggare några centimeter på entreprenörens initiativ.

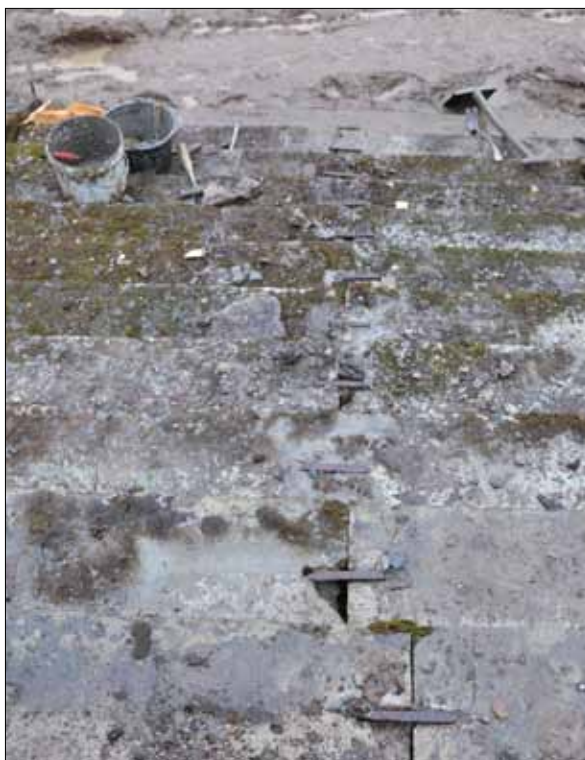
12 Trappans mitt efter omläggningen. Järnkramlorna har återanvänts och det mesta av mossen och lav är kvar (Slm D12-0960).

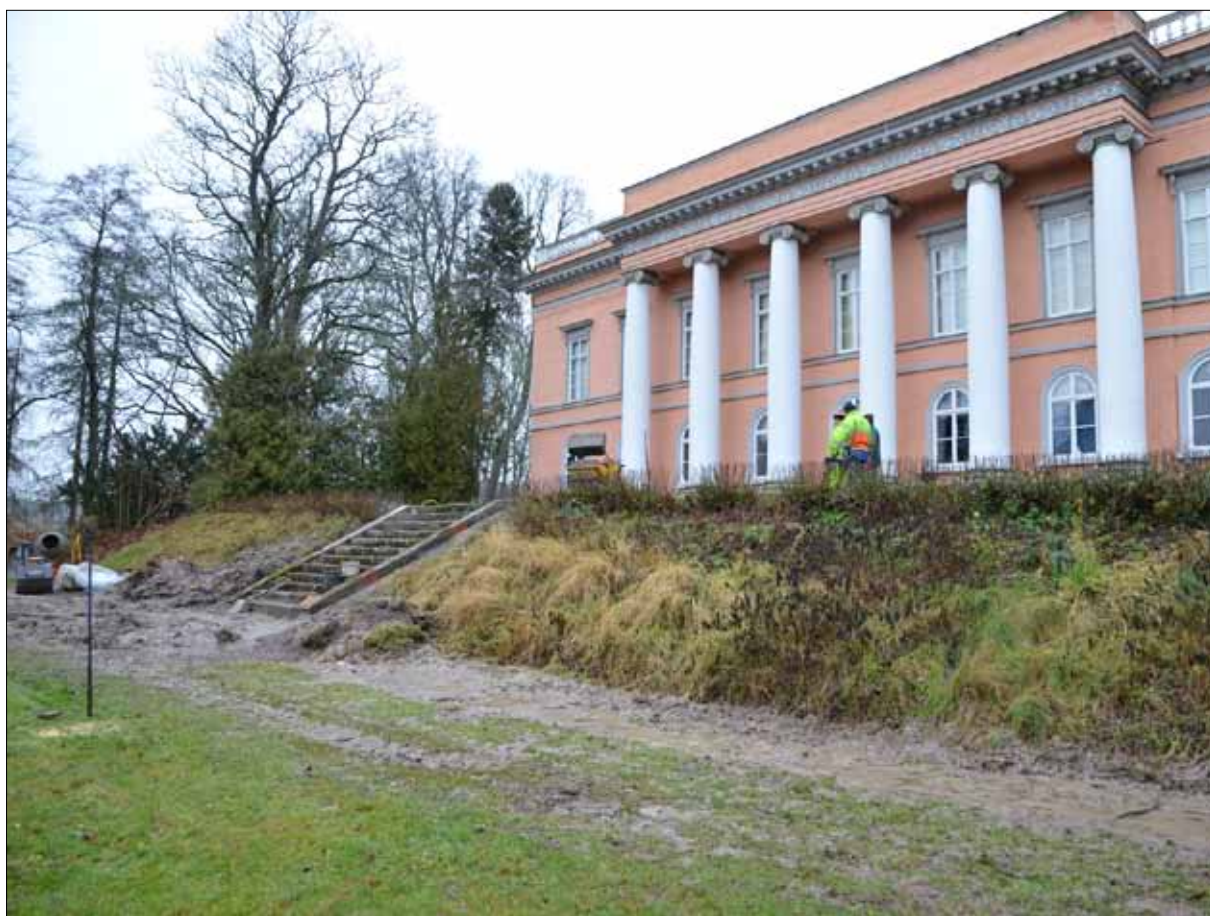
13 Väster om slänten och trappan lades dränering ned (Slm D12-0961).

I samband med åtgärder på trappan så lades en dräneringsledning väster om trappan.
