## Björndammens masugn

Dunkers socken, Flens kommun,  
Södermanlands län

Antikvarisk-teknisk förundersökning och åtgärdsförslag

Rapport 2013:13

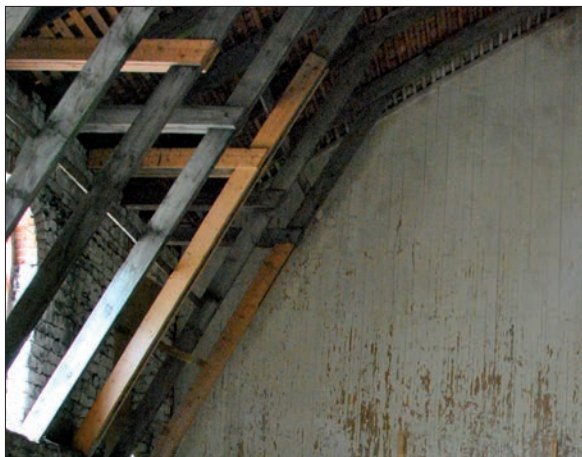
18 Takstolarnas stödben. Några har förstärkts. (SLM D2013-798).

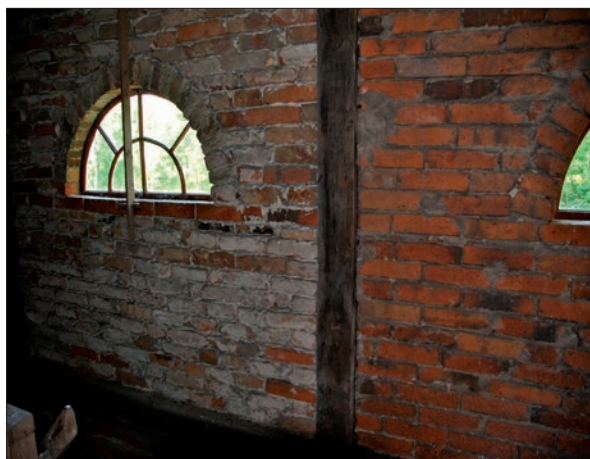
38 skillnaden i teglets utseende och även finishen på murningen indikerar att detta är en öppning som murats igen vid ett senare tillfälle. Intaget av maln har sannolikt varit här. (SLM D2013-808).

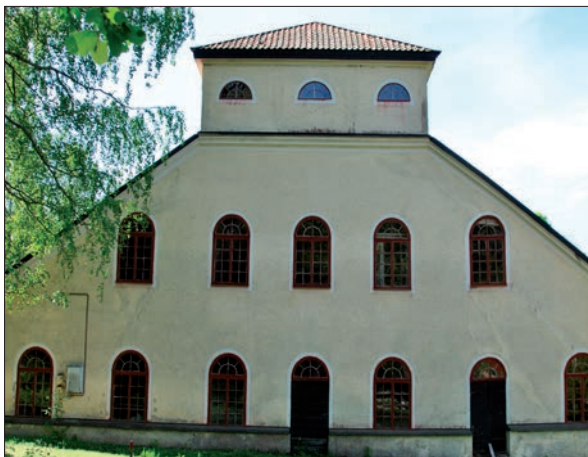
47 Den norra gaveln. Diagonala sprickor i murverket tyder på en mindre sättning i byggnadens mitt. (SLM D2013-815).

Sprickor finns i putsen. På den östra gaveln syns flera diagonala sprickor vilket tyder på att byggnaden har sjunkit på mitten. Det är svårt att avgöra i hur hög grad sprickbildningen är pågående. Påväxt av rödalger finns även på putsen vilket syns mot väster. I det södra hörnet har putsen vittringsskador som troligen har orsakats av den invändiga fuktbelastningen i lägenheten.

Spritputsen restaureras genom att bompartier knackas ned och sprickor huggs upp. Lagningar ska utföras med lufthårdnande kalkbruk, i undantagsfall hydrauliskt kalkbruk. Spritputsen lagas med sten och bruk lika befintligt. Krossad sten eller Leca ska inte användas som spritsten. Målning/ avfärgning utförs med fabriksblandad kalkfärg i kulör lika befintlig.

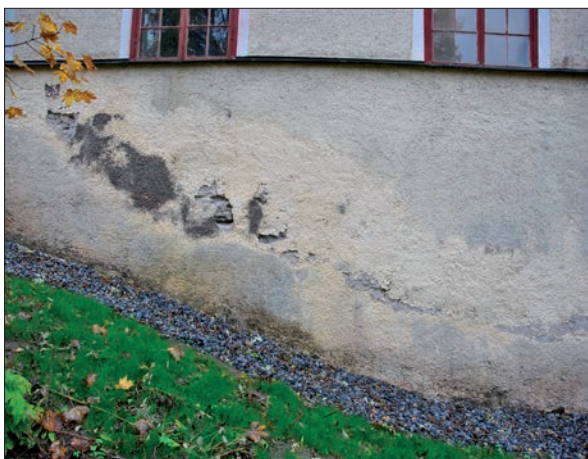
48 Vittringsskador i gjutväggen på den västra sidan (SLM D2013-816).

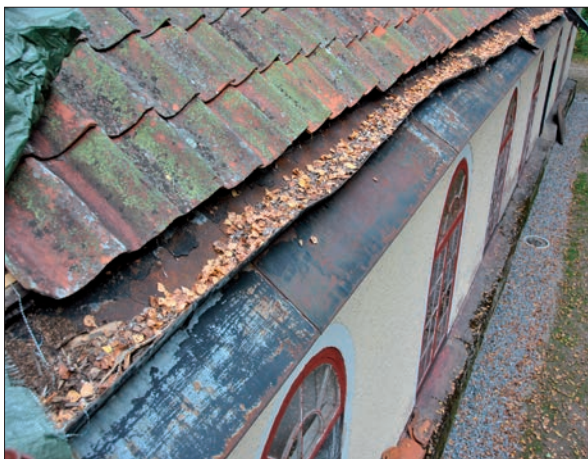
49 Östra sidan, takfotsrännan är genomrostad. (SLM D2013-817).

Taket ovanför lägenheten i byggnadens södra ände har läckor. Detta har emellertid åtgärdats under år 2013. Taket i sin helhet bör ses över. En notering gjord av Edlunds bygg är att den masonit som ligger som underlag inte är oljehärdad. Samtliga fotrännor och utkastare är i dåligt skick och är mer eller mindre genomrostade.

Befintliga pannor plockas ned och granskas. Spräckta pannor och pannor med pågående frostsador sorteras bort. Underlagstaket ersätt med oljehärdad masonit på vilken läkten spikas. Läkten bör bestå av tallvirke av hög kvalitet. Fotplåt och övriga plåtavtäckningar byts till nya lika befintliga. Plåten bör vara av en typ som går att måla med linoljefärg.

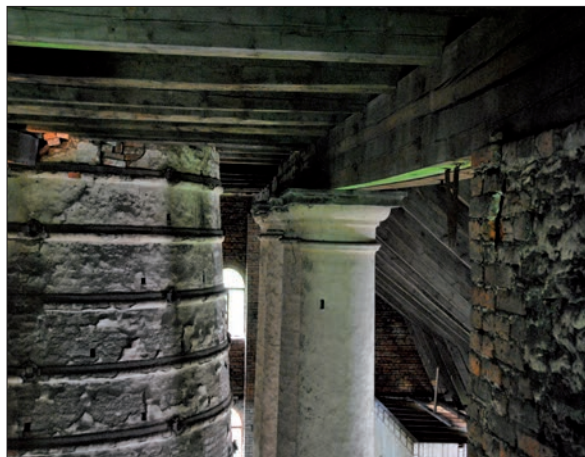
Sprickor finns i murverket men det finns inget som indikerar att pipan skulle kunna välta eller rasa. Dock har några av järnbanden som sitter runt pipan lossnat och hänger löst. Mot kransens bjälklag ser en del stenar ut att sitta mer eller mindre löst.

51 Lösa tegelstenar vid pipans topp. Kanske kan detta vara igenmurade öppningar. Järnbandet som är fäst i den längsgående bjälken har förmodligen varit en hållare för något rör.  
(SLM D2013-819).

Lösa band fästs upp genom att svetsa eller nitskarva bandjärn som förankras i ringarna. Pipan rengöres förslagsvis genom torrborstning. Stenar som tenderar att falla ur vid toppen och vid utslagsbröstet kan fästas upp och förankras med bruk. Troligen är de inre delarna av pipan murad med lerbruk och detta bör användas även vid reparationer av densamma. Vid masugnskransen lagas pipan så att den blir hel i ovankant. Ett ordentligt lock byggs till pipan, kanske ett glaslock så att det går att titta ned i pipan. Alternativt kan ett stängsel av smäckert smide byggas runt pipan. Pipan kan avfärgas med fabriksblandad kalkfärg.

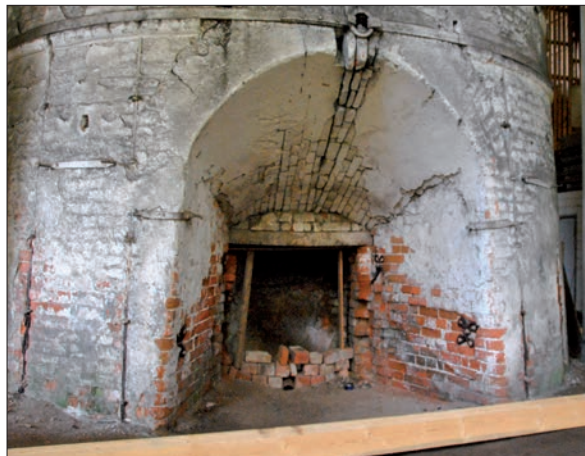
52 Utslagsbröset, slutstenarna i valvet hänger löst  
(SLM D2013-820).

de riskerar att falla ner. Förmodligen hålls de på plats eftersom de sitter i ett valv.

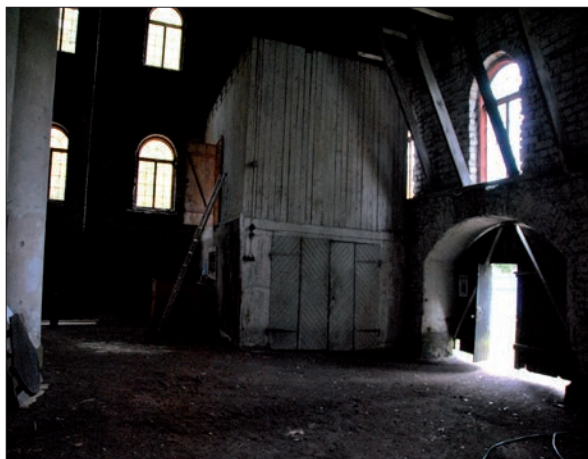
50 Garageutrymmet Nr 6. Utrymmet verkar vara angripet av röta och är kontaminerat av olja  
(Slm D2013-818).

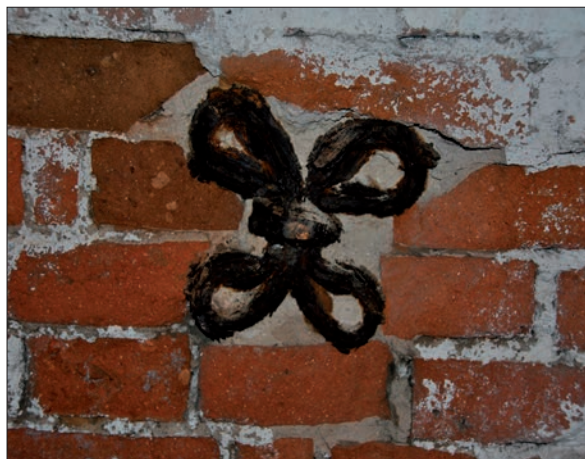
Nedtill har pipans ankarjärn korroderat kraftigt. Järnet har blivit utsatt för spaltkorrosion vilket gör att det har skiktats och ser ut ungefär som wienerbröd. Det är oklart om dessa skador har någon betydelse för pipans hållfasthet. I valvet vid utslagsmålet har en del tegelstenar släppts och hänger delvis löst. Det är dock oklart om

53 Kraftig spaltkorrosion har gett "wienerbrödsutseende" på ett ankarjärn vid pipans bas  
(SLM D2013-821).
