## Lilla Malma kyrka

Lilla Malma socken, Flens kommun, Strängnäs stift, Södermanlands län

Antikvarisk medverkan  
Åtgärder på fasad och tak 2012

Rapport 2013:02

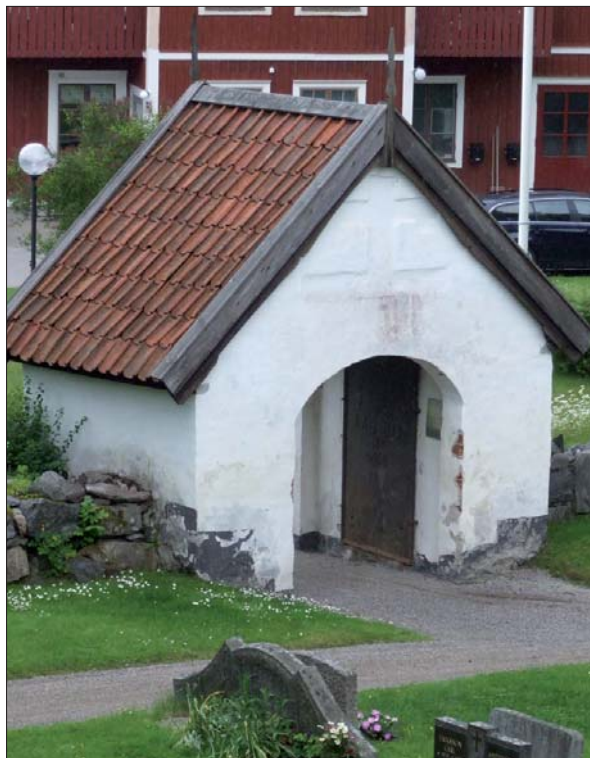
6 Stigluckan före åtgärd. Sockeln är gråmålad. Putssläpp vid mark och röda alger på putsen (Slm D13-0004).

Stigluckans och grindstolparnas sockel avfärgades i en varmgrå kulör 30:11 (Kalkfärg 90), pigmenterad med grön umbra. Kalkfärgen som användes var kalkfärg våt, Weber cal 246, fabrikat Weber Saint-Gobain. Kalkavfärgningen var klar i början av september månad.

Stigluckans tak sågs över. Stigluckans vindskivor och vattlister var rötskadade och byttes därför ut. Även stigluckans norra träspira vidnock var rötskadad och byttes ut. Nytt virke köptes från Bråhovda såg. Nya trädetaljer på stigluckan behandlades med trätjära, linolja och pigment.

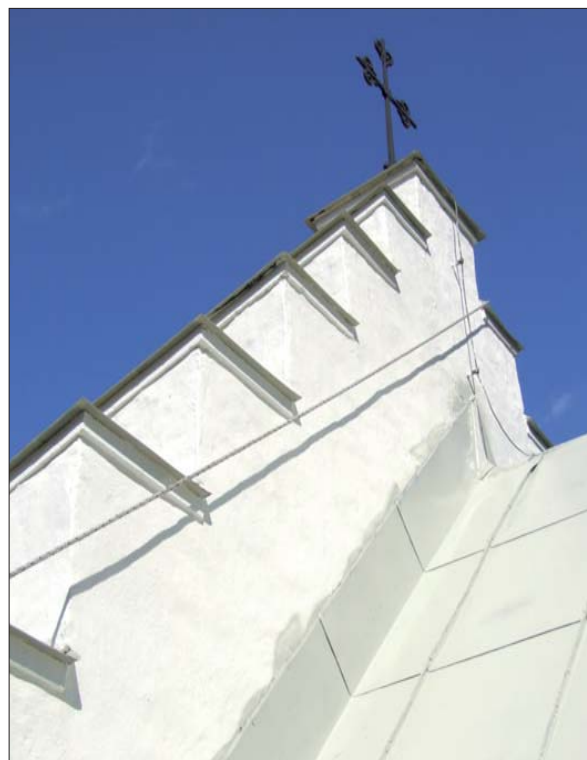
8 Södra trappstegsgaveln efter målning. Även kalkstensöverliggarna målades. Plåtens grundfärg har hamnat på putsen (Slm D13-0005).

Vissa avvikelser från förfrågningsunderlaget har utförts. Av misstag kalkavfärgades trappstegsgavlarnas överliggare av kalksten. De gjutna solbänkarna impregnerades istället för att målas med silikatfärg. Av misstag målades

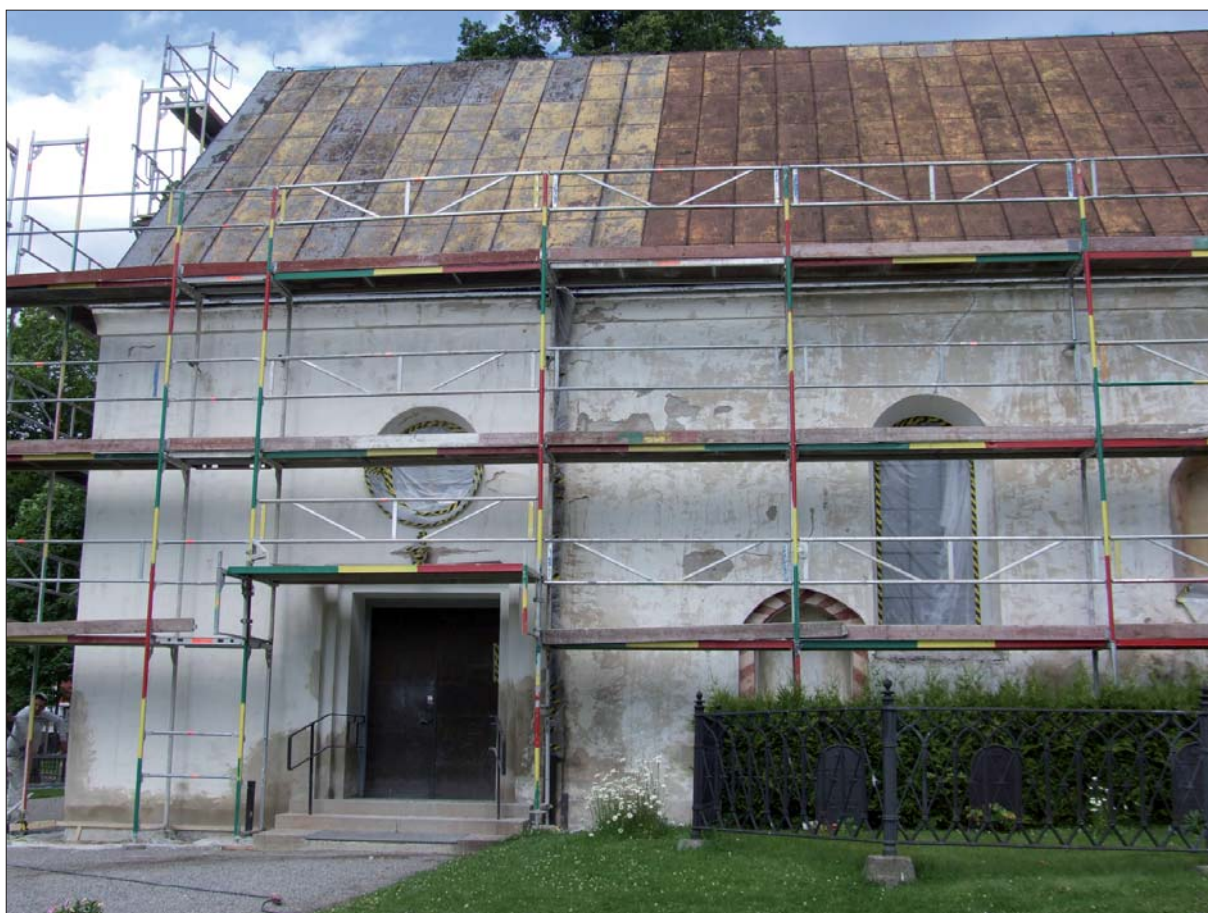
Kyrkans fasader hade skador i form av putssläpp och urlakning av kalkavfärgningen. Fasaderna var också nedsmutsade. Putsskador förekom vid mark och vid portalernas nedre partier. Saltutfällningar förekom på långhusets norra fasad, på två ställen mellan nykyrkan och västra tillbyggnaden, samt på flertalet ställen på nykyrkans västra fasad.

7 Del av södra fasaden före renoveringen (Slm D13-0001).

Fasaderna tvättades sedan med högtryckstvätt, varmt vatten. Mindre partier som hade spruckit eller där putsen hade fallit bort knackades ned. Putslagningarna utfördes med hydrauliskt kalkbruk och slätputsades med kalkbruk. Allt putsbruk var av fabrikat Weber Saint-Gobain.

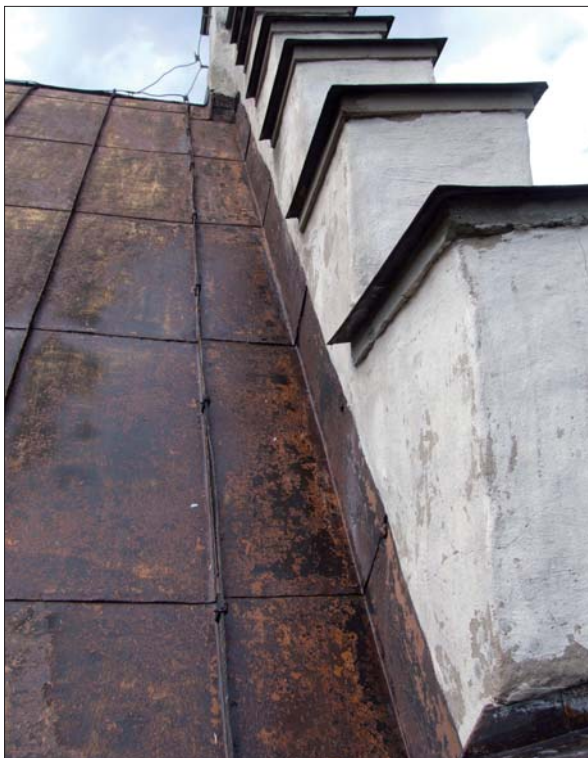
10 Plåtraden på södra takfallet närmast trappstegsgaveln var trasig och byttes ut (Slm D13-0007).

Trasiga järnplåtar på södra takfallet, hela plåtraden närmast och i anslutning till östra gavelröstet, samt på sakristians norra takfall, västra delen längst ned, byttes ut mot ny dubbelfalsad "kulturprimerbelagd" plåt (fabriksgrundad varmförzinkad stålplåt). I samband med plåtarbetena upptäcktes rötskadad takpanel på sakristians norra takfall, västra delen i anslutning till nykyrkan. Skadad panel togs bort och ersattes med ny, totalt ca 8 löpmeter. Hål i plåten förekom i långhusets norra fotränna, samt i nykyrkans norra fotränna. Hålen tätades ovanifrån med tätmassa Bewego.

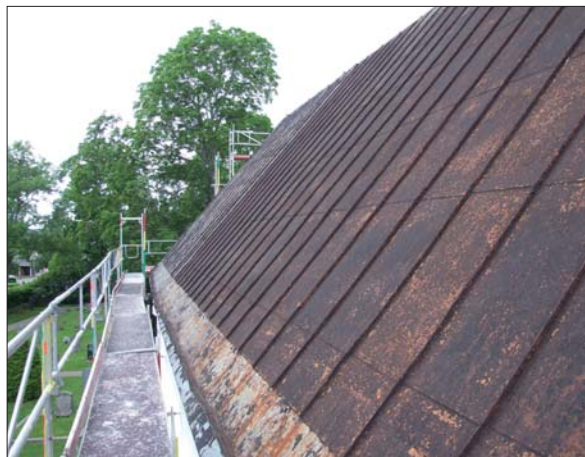
Flera av de gjutna solbänkarna, främst de södra, hade vittringsskador. Plåttakets färgskikt flagade kraftigt.

11 Södra takfallet före rengöringen. Närmast och upptill syns den äldre järnplåten. Vid takfoten ligger varmförzinkad plåt (Slm D13-0008).

Till de olika plåtarna användes olika grunder. Till den äldre järnplåten användes Isotrol takgrund, till den varmförzinkade stålplåten användes Serablock super, båda fabrikat Intrateknik AB. Den fabrikslackerade plåten grundades med Beckers metallprimer, fabrikat Beckers AB.

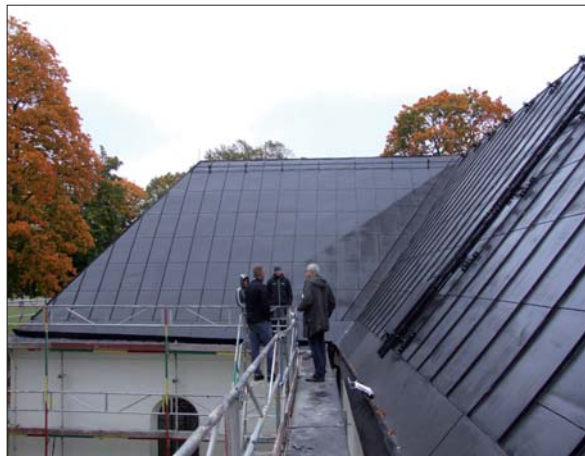
Till färdigstrykningsfärg till samtliga plåtar användes Isotrol Taktäck, en linoljealkydbaserad täckfärg, fabrikat Intrateknik AB. På grund av ett stort antal nederbördsdagar blev takmålningen försenad. Sista strykningen fick därför ett ojämnt resultat, främst på de norra takfallen, där daggen tog bort "glansen" i färgen, se bild 12.

12 Norra takfallet och nykyrkans västra takfall vid slutbesiktningen oktober 2012. Slutresultatet är något ojämnt (Slm D13-0009).

Sommaren 2012 har haft ett stort antal nederbördsdagar, vilket har försvårat arbetena för entreprenörerna. Takmålningen har därför fått ett något ojämnt resultat, främst på de norra takfallen, där daggen har tagit bort "glansen" i färgen. Efter den första rengöringen av takplåten, visade det sig att takplåten inte var tillräckligt rengjord. Lösa färgskikt, vitrost och algpåväxt förekom. Takyterna rengjordes efter det ytterligare, då tvättvatten delvis rann och smutsade ned de påbörjade fasaderna. Takfärgen sprayades, varför takfärg även hamnade på trappstegsgavelns putsade ytor. Västra gaveln blev en kväll nedklottrad med svart sprayfärg. Klotret skrapades bort och putsen lagades i med ny puts, som avfärgades igen.

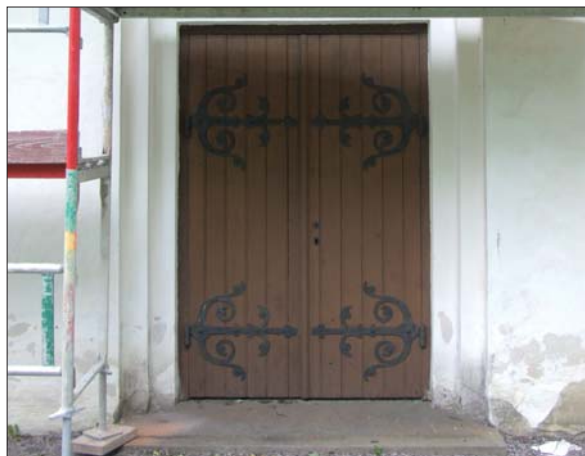
13 Nykyrkans port före ommålningen (Slm D13-0010).

I samråd med församlingen, läns museet och arkitekten valdes att frångå den mörkgröna kulören på fönsterbågarna och den bruna kulören på nykyrkans port. Istället valdes en enhetlig guldocker kulör som tidsmässigt överensstämmer mer med kyrkans till stora delar medeltida exteriöra utseende.

Dörr- och fönstersnickerier målades med linoljefärg, fabrikat WIBO, i kulör 1A-94, obruten guldocker, enligt RAÄ:s linoljefärgsprovssamling. Vapenhusets dörrkarmar målades först i samma gula kulör, men slutströks senare med svart linoljefärg för att passa bättre med kopparplåten. Målningen utfördes i september och oktober månad.

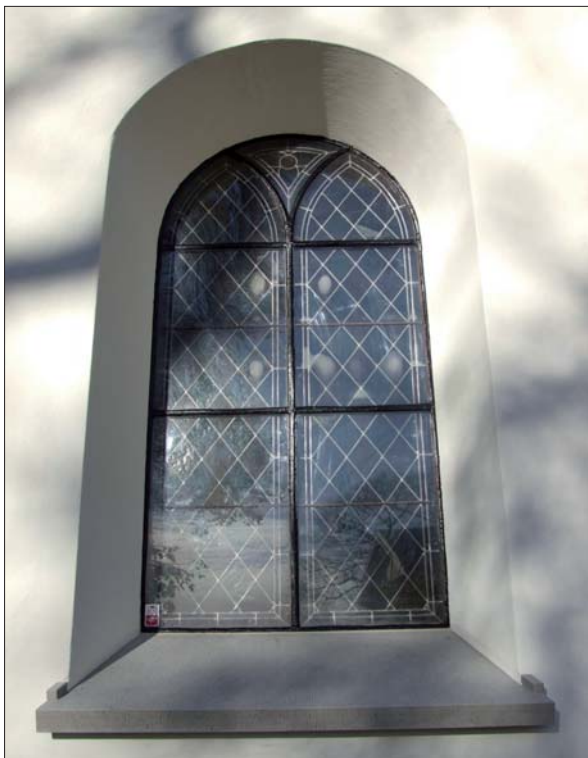
15 Fönsternisch i söder efter renovering. Den gjutna solbänken har ersatts med kalksten (Slm D13-0012).

Skadade och vittrade solbänkar av cement, fem stycken mot söder och en mot öster, ersattes med nya tillverkade av ölandskalksten. Gjutna solbänkar som behölls, impregnerades med det flytande hydrofoberingsmedlet Sto Cryl GW100, fabrikat Sto. I samband med byten av solbänkarna blev järnfönstrenas (tidigare inmurade) nedre del synlig. Järnet rostskyddsmålades.

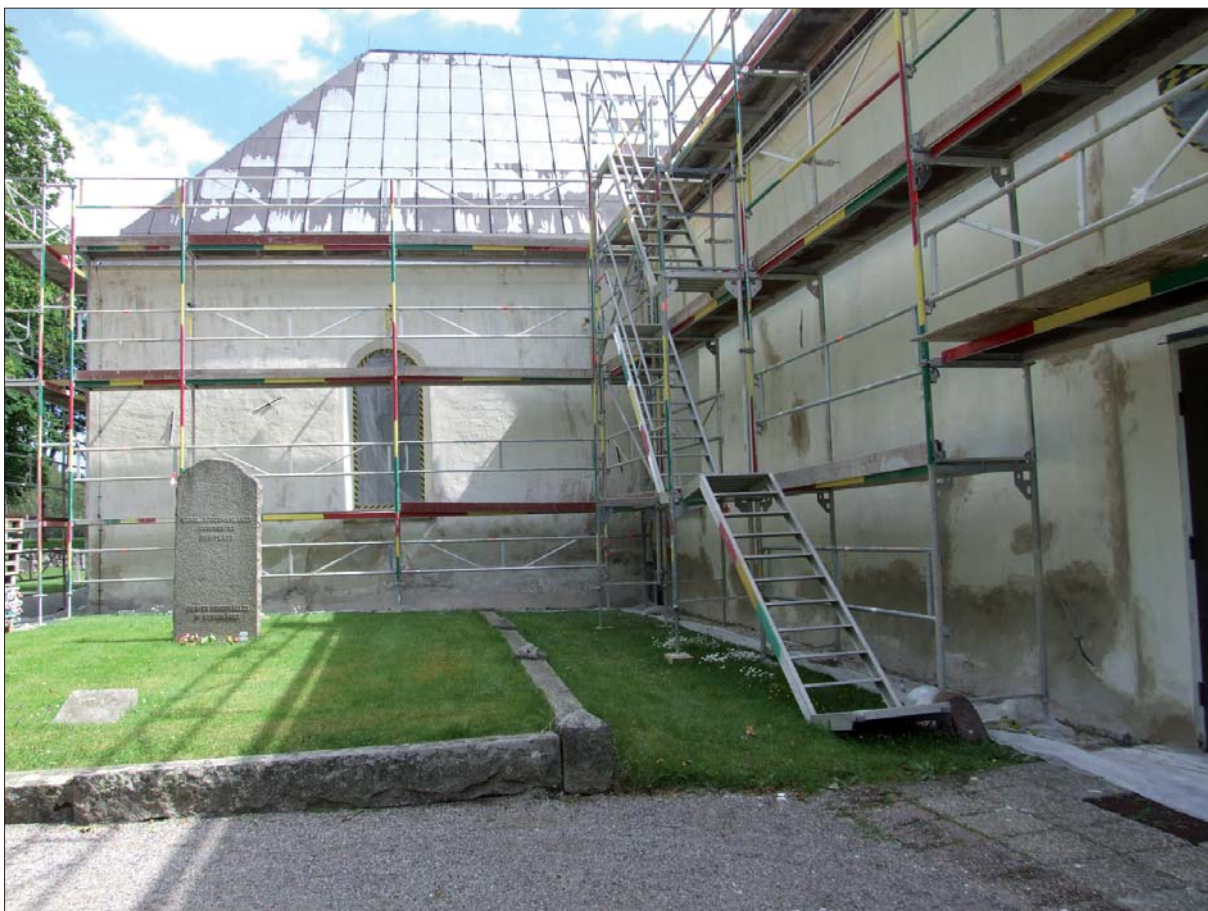
14 Nykyrkans västra fasad och del av norra långhusfasaden efter putslagningar i juli 2012 (Slm D13-0011).

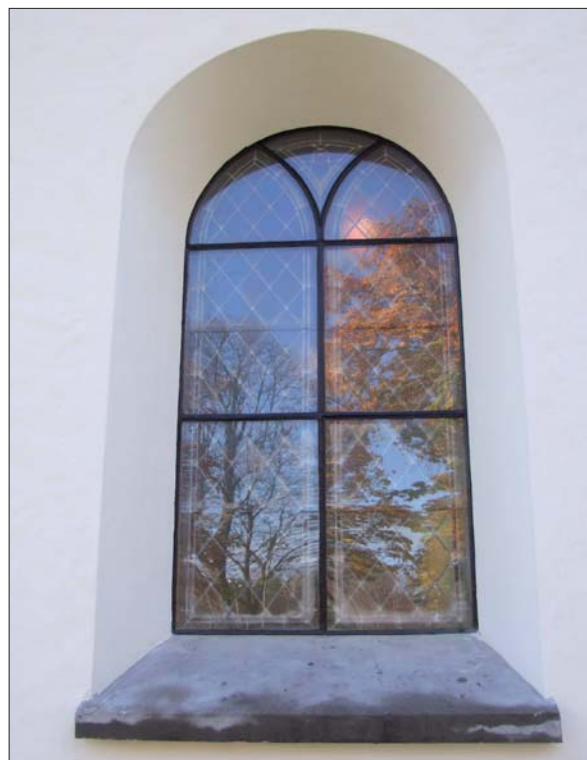
17 Fönsternisch i norr med gjuten solbänk efter tvätt och hydrofobering av solbänken, samt efter målning av fönsterbågen (Slm D13-0014).

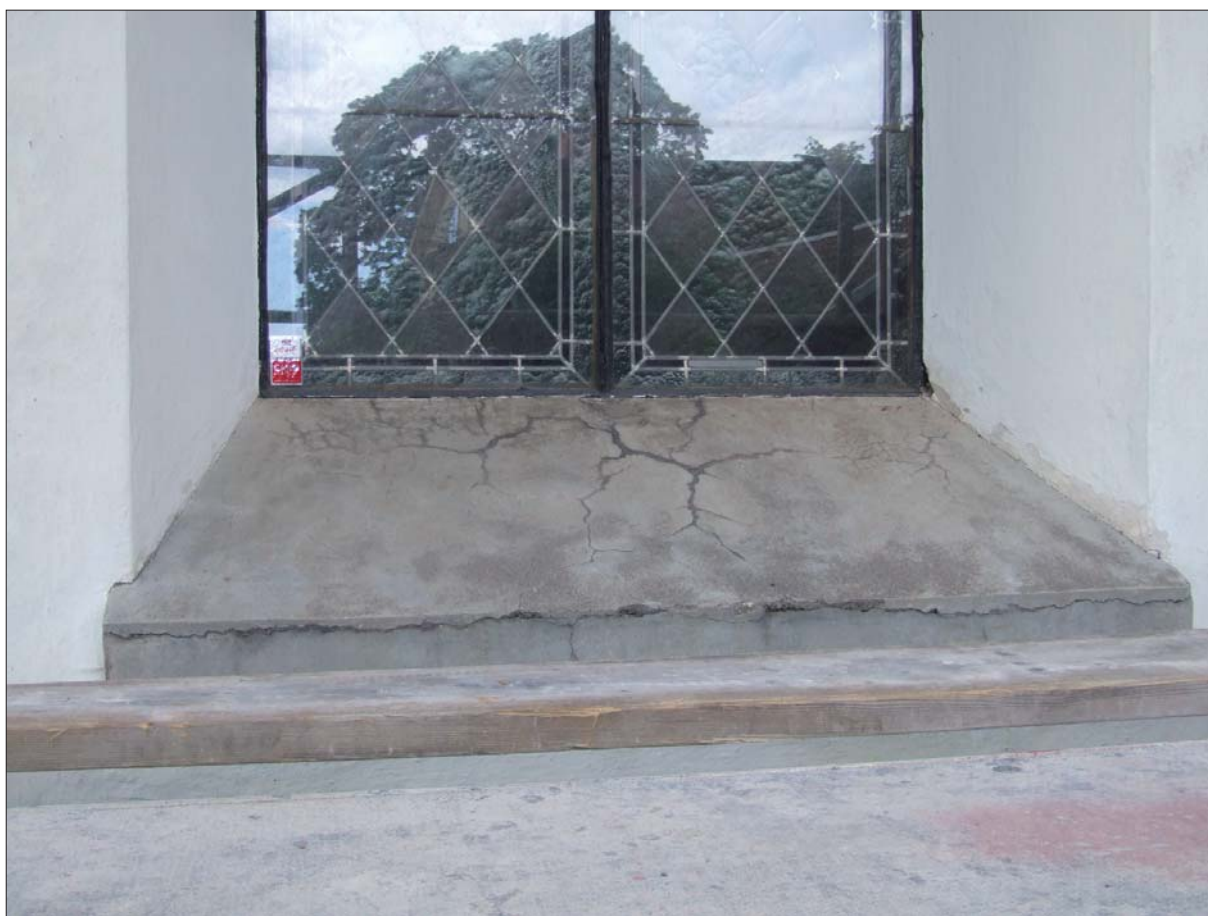
16 Vittrad solbänk av gjuten cement före byte till kalksten (Slm D13-0013).

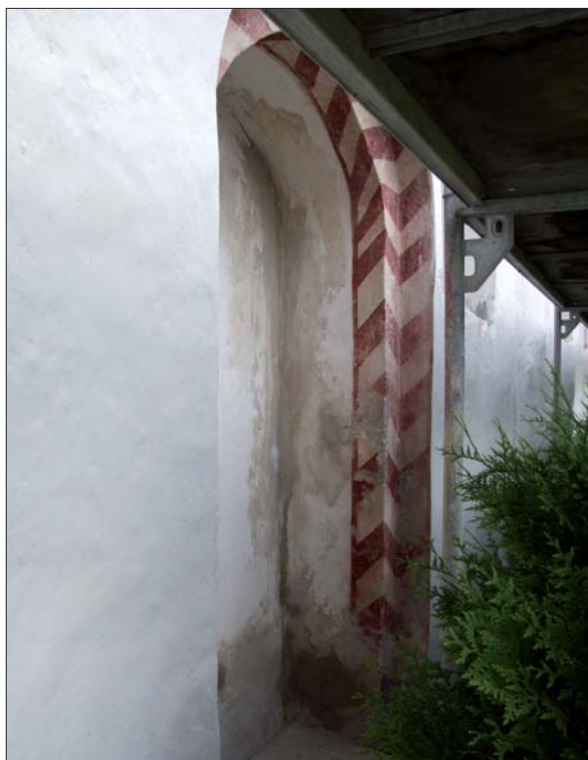
De båda nischerna togs fram i samband med renoveringen 1957, se bild 18 & 19. De bör ha överputsats redan när nischerna sattes igen. Konservatorn uppskattade nu att ca 30% av de dekorationsmålade ytorna var "originalytor". Troligen putslagades nischerna 1957, då även bemålningen förbättrades med eventuella retuscher. Ingen dokumentation över detta finns i Sörmlands museums arkiv.

20 Del av den medeltida sydportalen före konservering (Slm D13-0015).

Salter i anslutning till mark borstades bort och skadad puts ersattes med ny. För att skydda originalmålningen putsades nu bemålade ytor från 1600-talet över med ny puts. Ny puts försågs med en målningsrekonstruktion i al fresco. Den tidigare gulbrunt avfärgade slätputsen i fönsternischen ersattes nu med bruten vit kalkfärg som övriga fasader. Detta gjordes dels för att det verkade som att den bruna målningsbehandlingen hade mörknat med åren, samt för att de dekorationsmålade ytorna tydligare

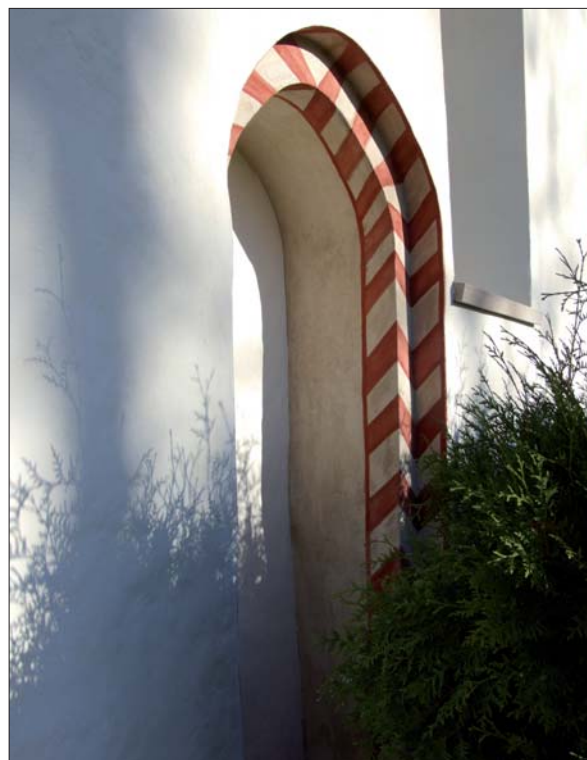
21 Samma vy efter konservering (Slm D13-0016).

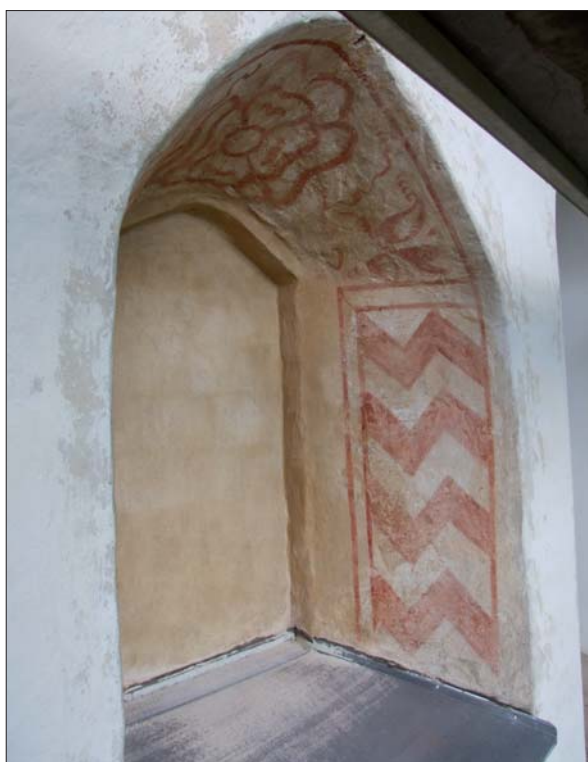
22 Den medeltida södra fönsternischen juni 2012 före konservering (Slm D13-0017).

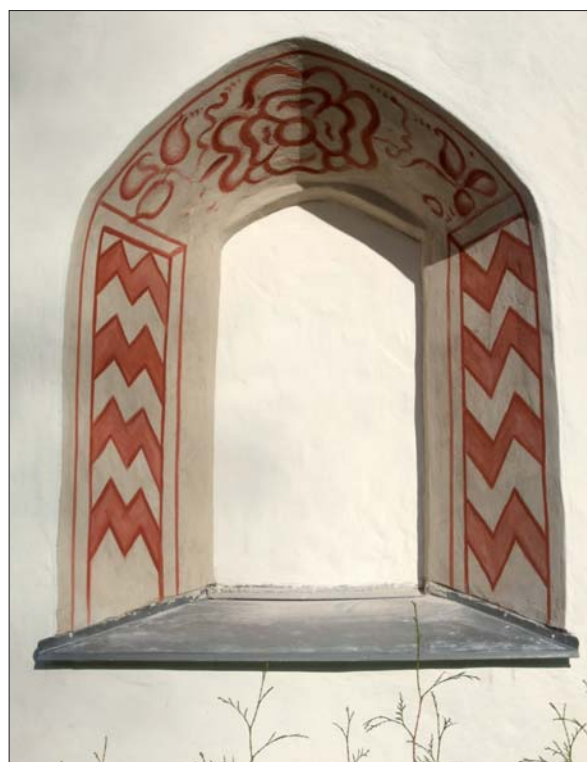
23 Fönsternischen efter utförda arbeten (Slm D13-0018).

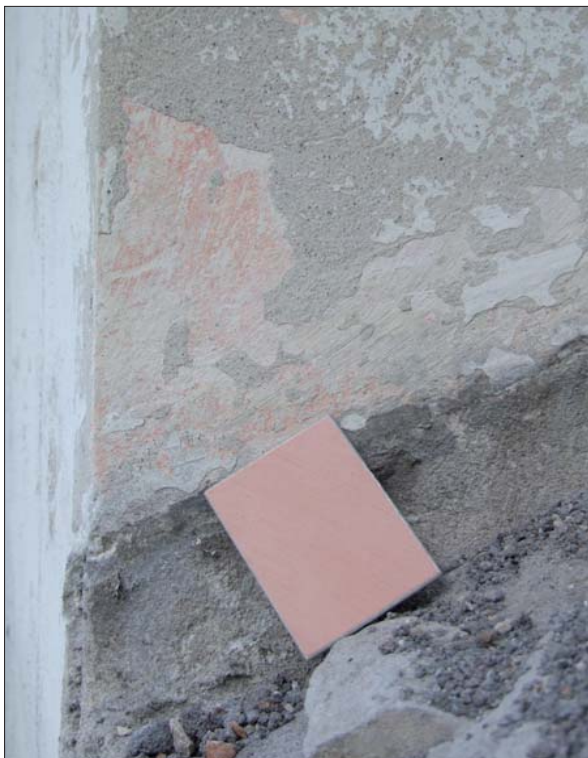
25 Under de vita kalkfärgslagren syns ljus gul kalkavfärgning och under det en rosa nyans. I bild syns färgprovet 44:4 (Slm D13-0020).

Fasaderna var avfärgade i en vit kulör. Under den vita kulören syntes två avfärgningar från tidigare skeden, i en fönsternisch mot öster. Den ena var en svagt ljus gul kulör. Kulören liknade obränd umbra 103:3, dvs 350 gr obränd umbra till 25 kg kalkpasta. Under denna syntes en svagt rosa kulör. Kulören liknade bränd terra 44:4, dvs 900 gr bränd terra till 25 kg kalkpasta.
