Antikvarisk slutrapport  
Renovering av tak, vindkupor och skorstenar

# Östra flygeln

Hälleforsnäs bruk 1:100, Mellösa socken, Flens kommun, Södermanlands län

Rapport 2019:8

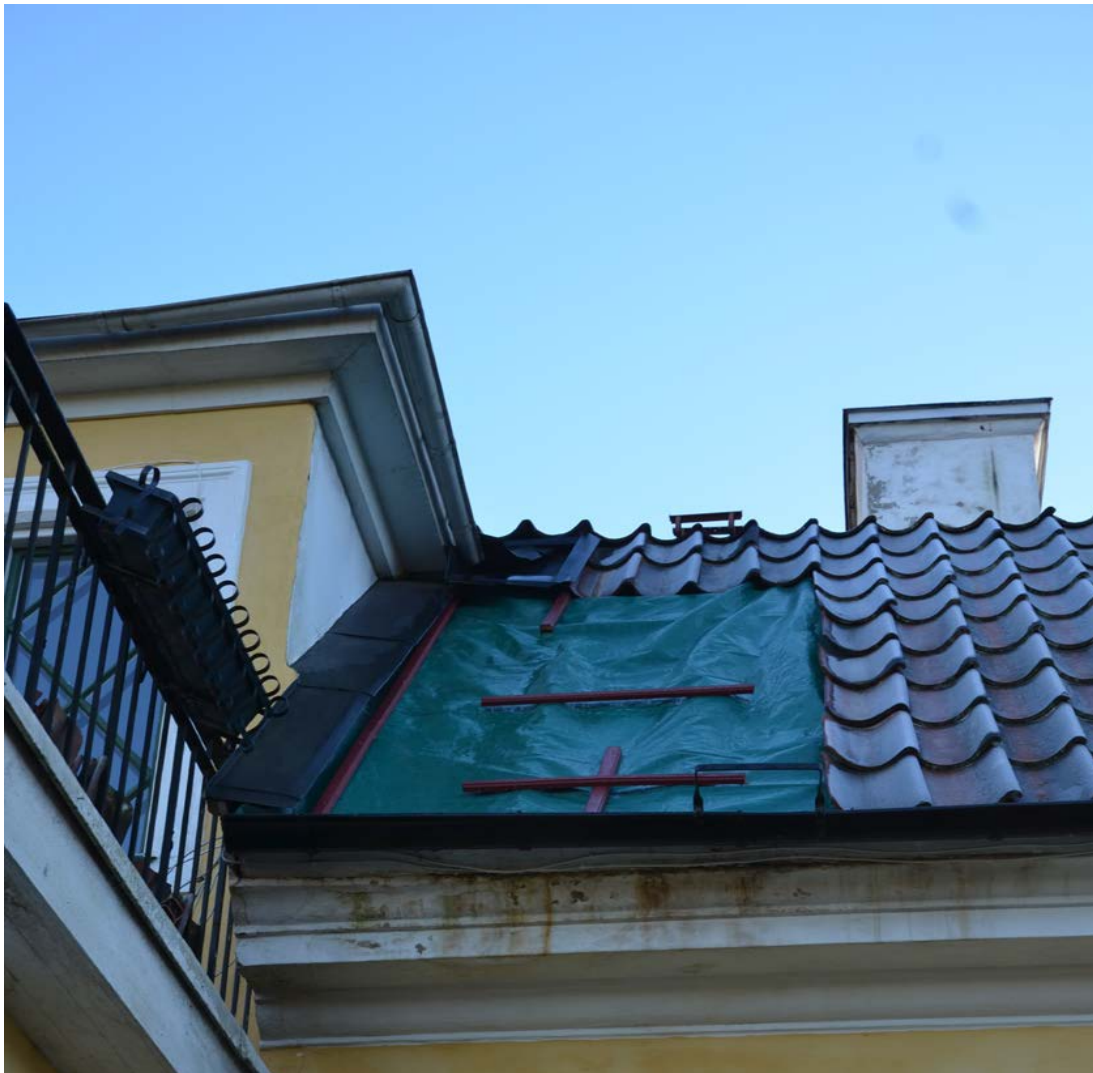
Tegeltaket läckte direkt väster om takkupan på nederdelen av det norra takfallet. Detta hade åtgärdats provisoriskt genom att täckas med en presenning. Underlagstaket bedömdes vara i relativt gott skick utifrån inspektion från vinden, med undantag av området i närheten av takläckan som var rötskadat. Det bedömdes att takpannorna på takfallet mot söder behövde justeras. Putsfasaderna bedömdes vara i relativt gott skick med endast mindre skador på följande ställen: vid hörnen på baksidans utbyggnad, framsidans takkupa, skorstenarna och takfotsgesimsen i anslutning till takskadan. Takfotsinklädningen i brädpanel var kraftigt nedsmutsad. De flesta fönster bedömdes vara i gott skick. Undantagen utgjordes av vindsfönstren på gavlarna som saknade kitt och var rötskadade. Det saknades också fönsterkitt på bågarna i framsidans takkupa.

*Skadan väster om takkupan på norra takfallet som täckts provisoriskt med en presenning.  
Foto Kjell Taawo 2018-11-08 (SLM D2019-0426).*

De rötskadade delarna av underlagstaket på norra takfallet lagades med ny råspont. Underlagspappen på hela norra takfallet byttes ut. En ny läkt med grövre dimension än tidigare monterades. Syftet med detta var att skapa en bättre genomluftning mellan tegelpannorna och underlagstaket och därmed förhindra kvardröjande fukt.

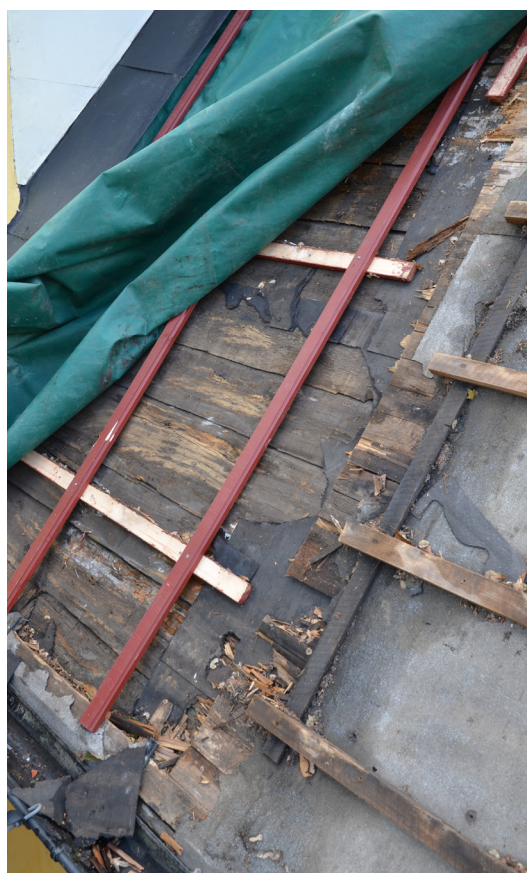
Större delar av strö- och bärläkten på det norra takfallet, liksom den underliggande tjärpappen, befanns i ett sämre skick än vad som tidigare hade förväntats. Provhål hade skurits upp i delar av tjärpappen på andra ställen i det norra takfallet i undersökningssyfte. Den underliggande råsponten bedömdes vara i ett gott skick utan några synliga tecken på rötskador. Många tegelpannor på framför allt det södra takfallet bedömdes vara i ett undermåligt skick. Skorstenarnas nederbeslag samt takplåten på takkupan mot norr hade inga genomgående gravrostskador men ansågs ändå vara i ett tillräckligt eftersatt skick för att byte till ny plåt skulle vara motiverat.

Underlagstaket på norra takfallets västra del var kraftigt rötskadat. Foto 2018-10-03 (SLM D2019-0429).

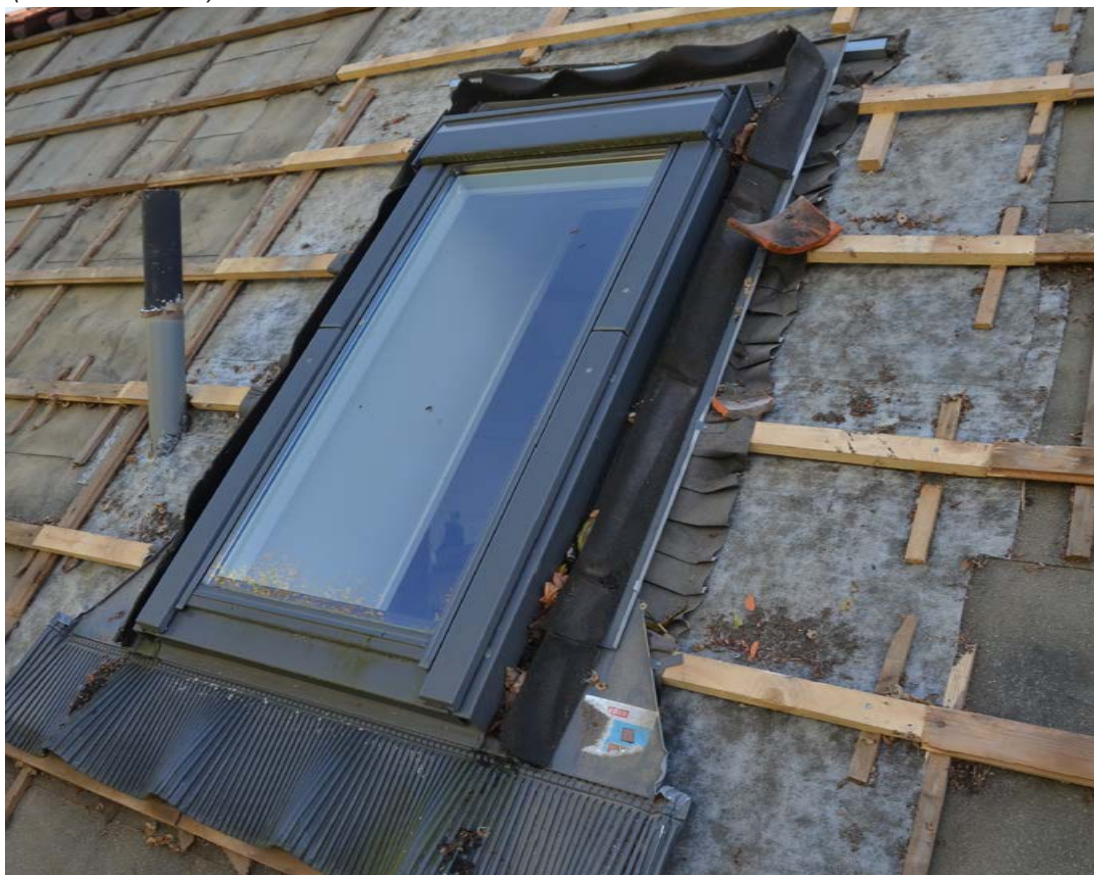
*Tidigare lagad läkt vid fönstret på norra takfallet. Foto 2018-10-03 (SLM D2019-0431).*

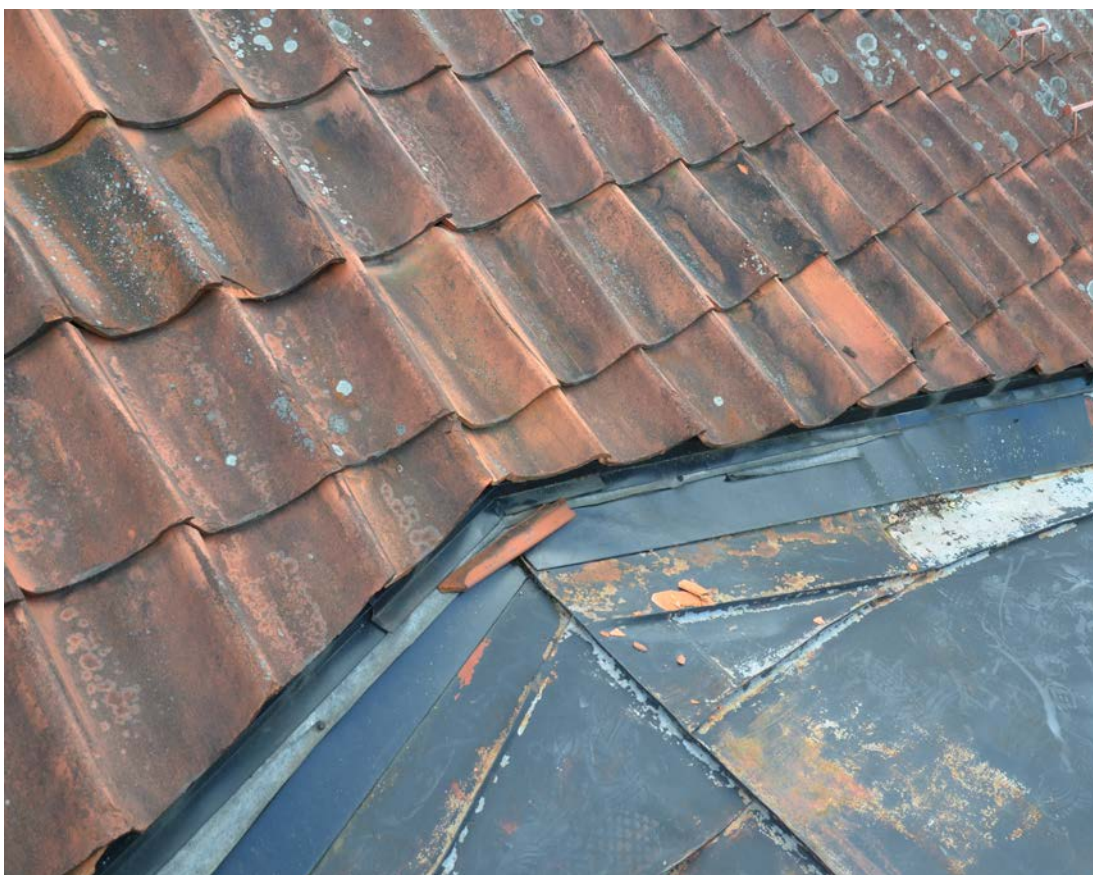
Kupvinkelrännorna på norra takkupan bedömdes av plåtslagare vara gjord på ett icke-fackmannamässigt sätt och skulle därför vara svår att reparera med gott resultat. Enligt fastighetsägare hade det länge varit problem med läckage i den södra takkupan.

Norra takkupan. Plåtarbetet i takkupans övre del bedömdes kunna utgöra en risk för läckage eftersom det inte var fackmannamässigt utfört. Foto 2018-10-03 (SLM D2019-0433).

Som antikvarisk medverkan uttryckte jag önskan om att renovera befintlig takplåt på norra takkupan genom att byta ut undermåliga delar av plåten och måla hela takytan med oljefärg. Plåtslagaren förordade dock starkt att byta ut all plåt, eftersom han bedömde att det befintliga plåtarbetet inte var fackmannamässigt utfört. Plåtslagaren kunde endast lämna garanti mot nytt läckage om han fick tillåtelse att byta ut all takplåt. Det skulle också bli billigare i jämförelse med renovering av befintlig plåt. Detta godtogs som skäl för att byta ut all plåt på norra takkupan, med villkoret att detta penselmålades med linoljefärg.

Den gamla takplåten ersattes med ny fabrikslackerad svart plåt i bandformat med dubbla ståndfalsar. För att förbättra takavvattningen på det norra takfallet monterades en ny fotplåt. En ny hängränna likt befintlig i vit kulör monterades runt den norra vindkupans tak. Nya vindskivor lika befintliga monterades på gaveln mot väster.

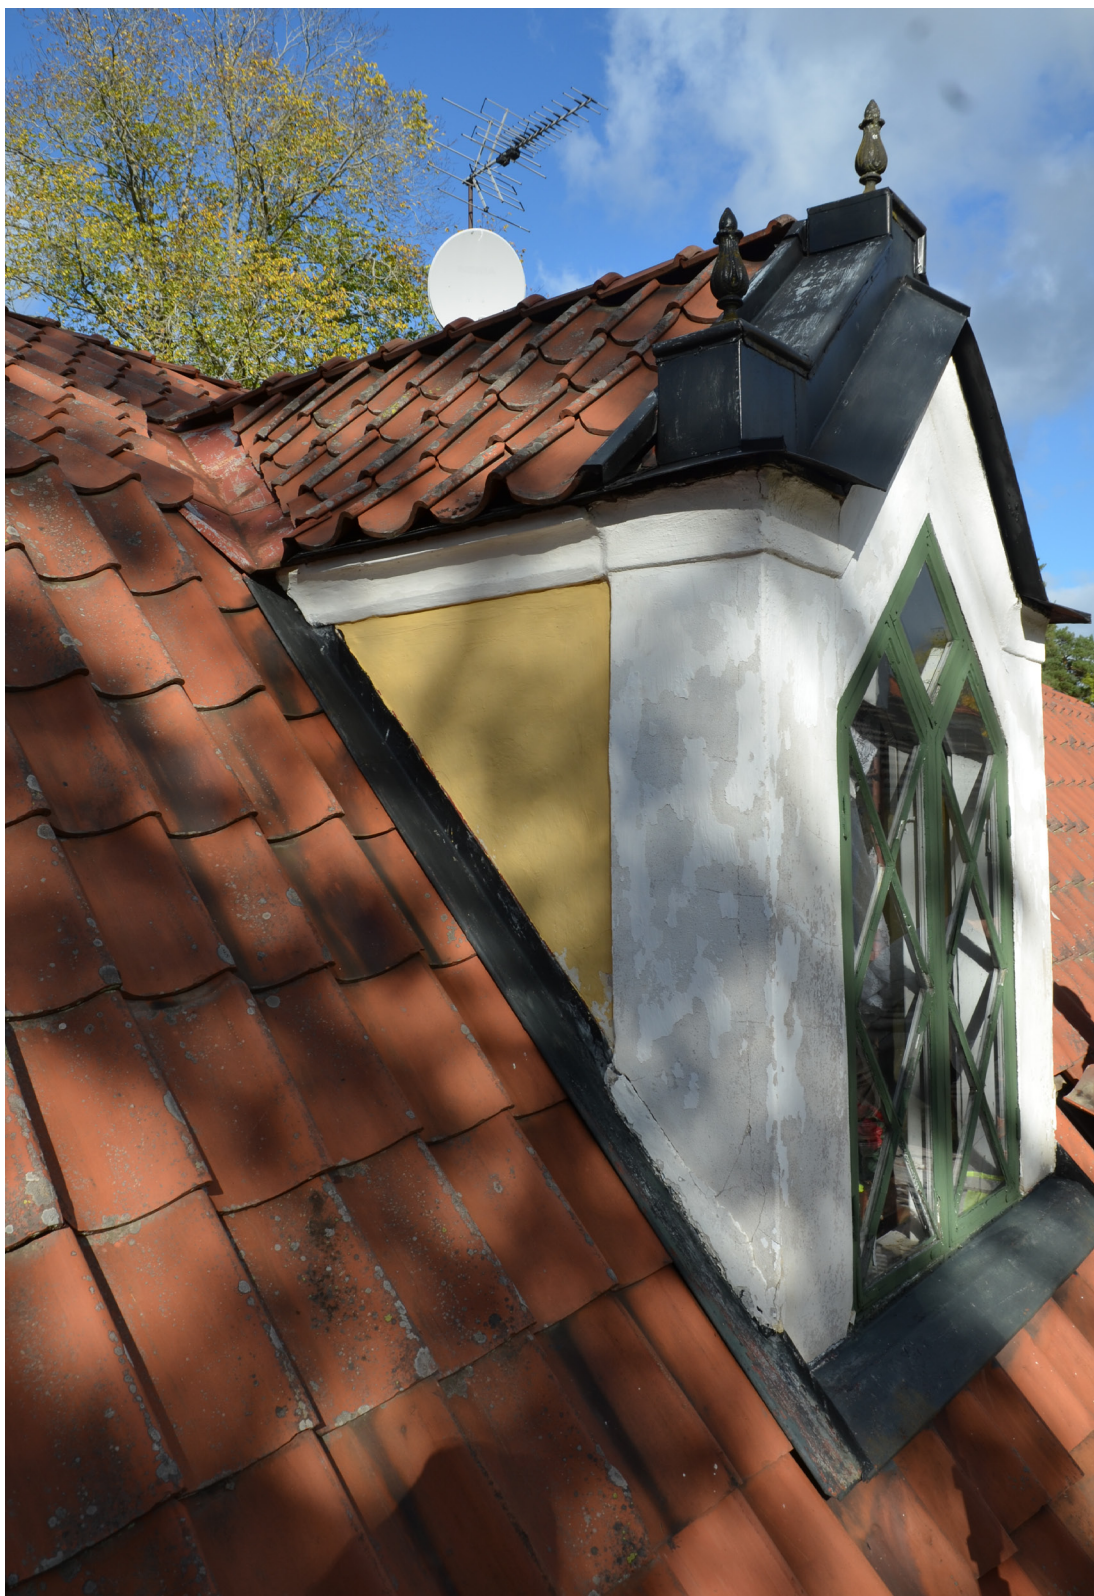
*Inträngande regn- och smältvatten hade enligt uppgift från fastighetsägare länge varit ett problem på takkupan mot söder. Anlitad plåtslagare bedömde att kupvinkelrännan inte ledde bort regnvatten på ett tillfredsställande sätt, varpå det misstänktes att regnvatten länge runnit in under takkupans tegel. Notera även skadorna i den vita slätputsen. Foto 2018-10-03 (SLM D2019-0434.)*

Eftersom det länge förekommit problem med vattenläckage i södra takkupan önskade fastighetsägaren en bättre och säkrare takkonstruktion. En god lösning bedömdes vara att ersätta taktäckningen av tegel med ett plåttak, vilket motsvaras av takkupan mot norr. Plåttak var vanligt förekommande under byggnadens tillkomsttid och på liknande högre-ståndsvillor, varpå det inte bedömdes utgöra en förvanskning av byggnadens kulturhistoriska värden. Teglet och läkten på södra takkupan avlägsnades. Ny papp lades. Svart plåt i skivformat monterades med jämna hakfalsar och dubbla ståndfalsar.

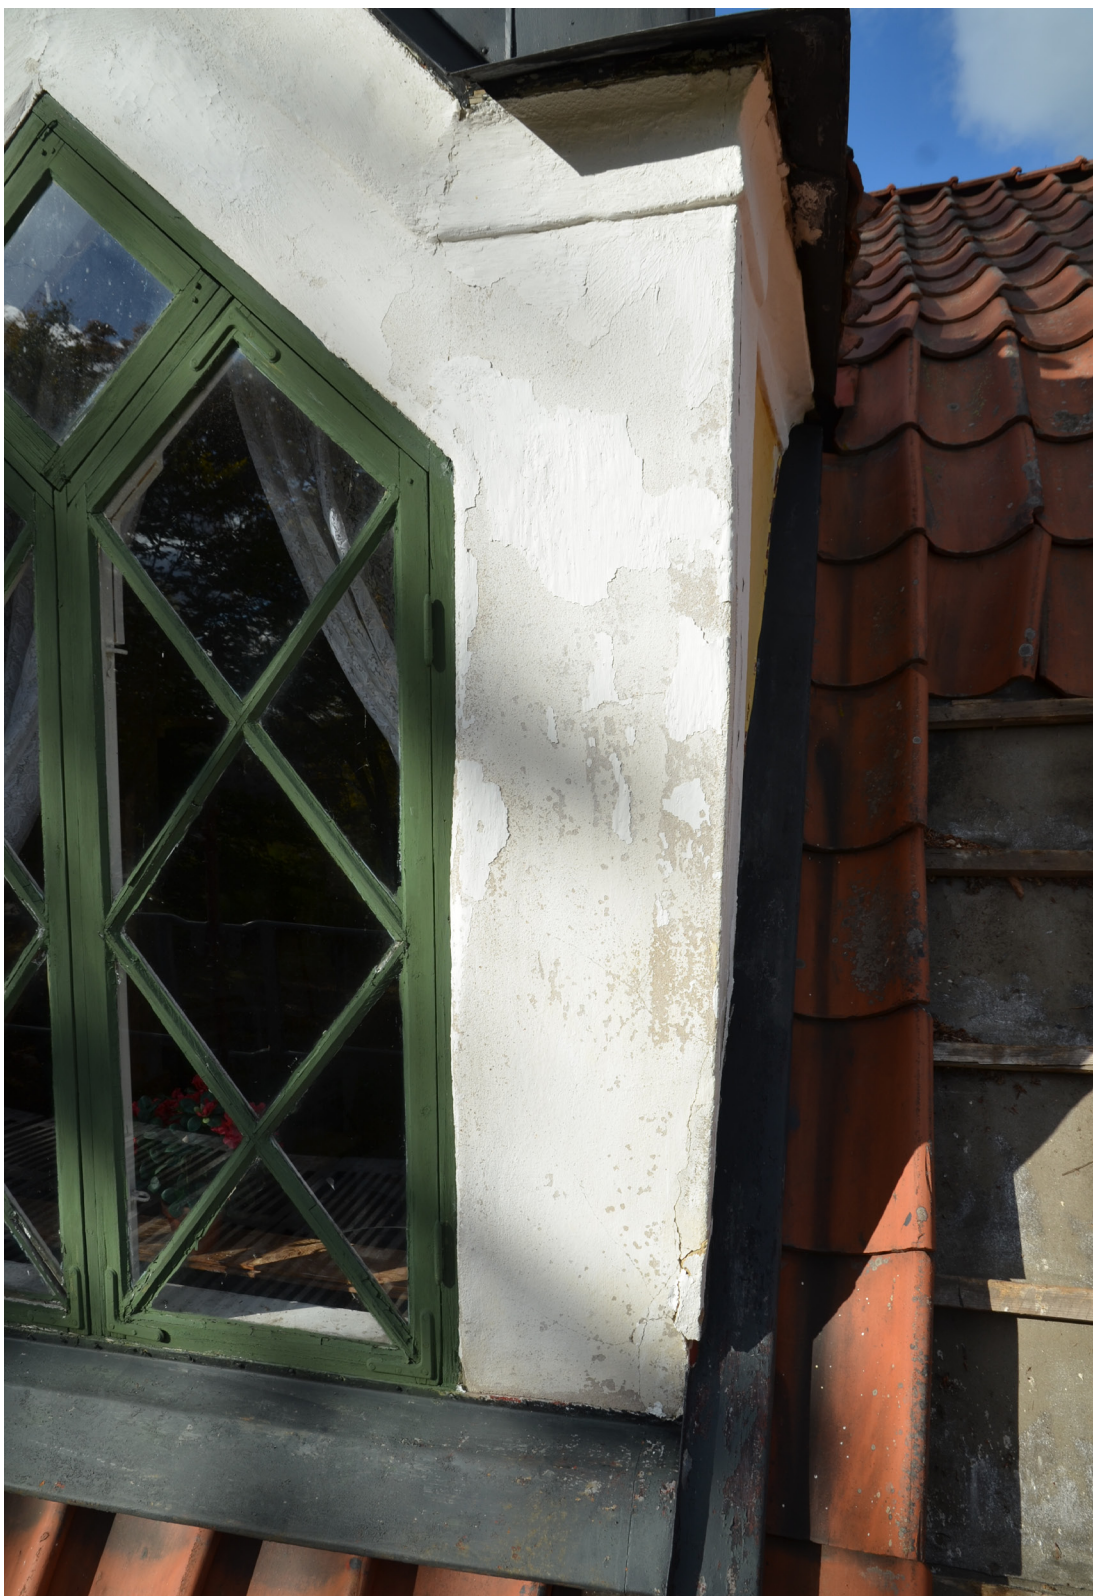
*Takkupan mot söder. Plåtarna runt takkupan byttes ut till nya lika befintliga. Dessa målades dock inte. Foto 2018-10-03 (SLM D2019-0435).*

Varken takplåten på den norra eller södra takkupan, kupvinkelrännor, kringtäckningar, vindskivor på västra gaveln och samtliga skorstensbeslag målades. Detta gjordes främst av ekonomiska skäl, då slutpriset för hela arbetet ökat till långt över det dubbla jämfört med beräknad kostnad. Plåten kan dock lätt målas om med linoljefärg efter tvättning med alkaliskt rengöringsmedel, varpå den får det äldre utseende som ursprungligen var avsikten med renoveringen.

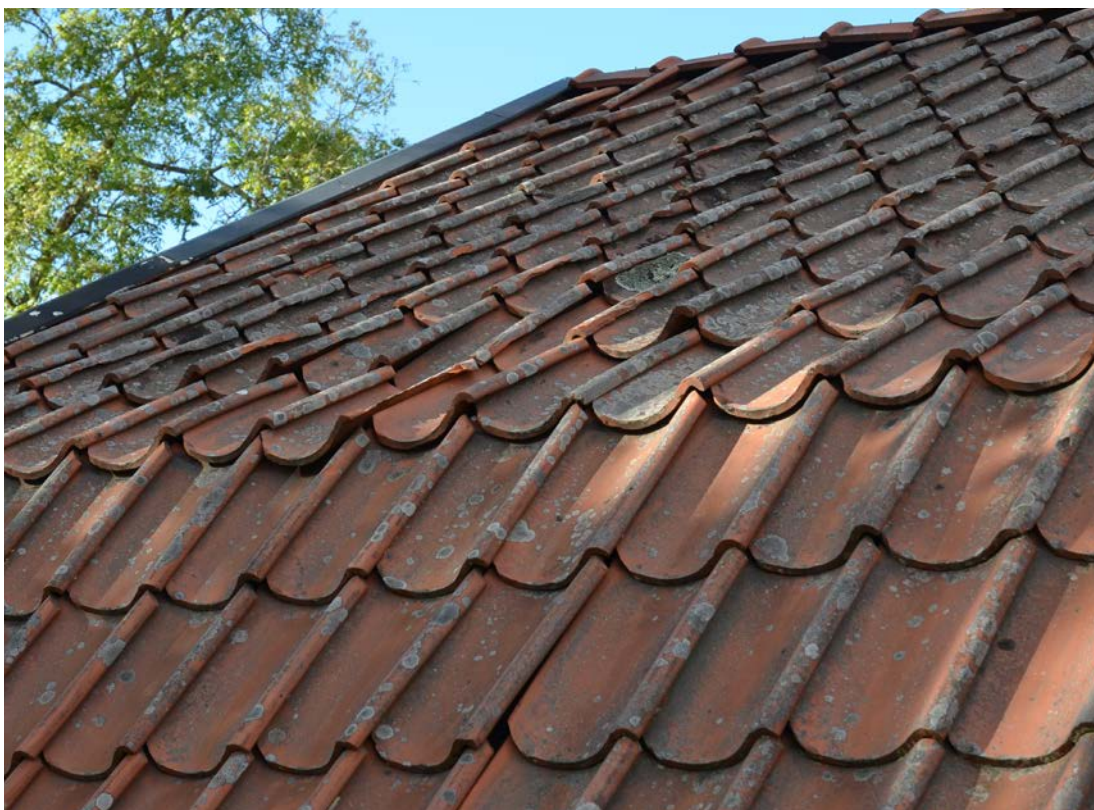
*Västra delen av södra takfallet. Flertalet tegelpannor behövde justeras för att ge ett bättre regnskydd och ge ett mer vårdat intryck. Foto 2018-10-03 (SLM D2019-0436).*

På takfallet mot söder lagades rötskadat underlagstak väster om takkupan med ny råspont och ny tjärpapp. Skadade delar av läkten lagades. Eftersom det södra takfallet vetter mot solsidan och därmed torkar ut snabbare bedömdes det inte föreligga samma behov av en ny grövre läkt motsvarande den på norra takfallet. Tegelpannor i gott skick från det norra takfallet (ca 100 pannor enligt uppgift från entreprenör) användes för att komplettera undermåliga pannor på det södra takfallet.

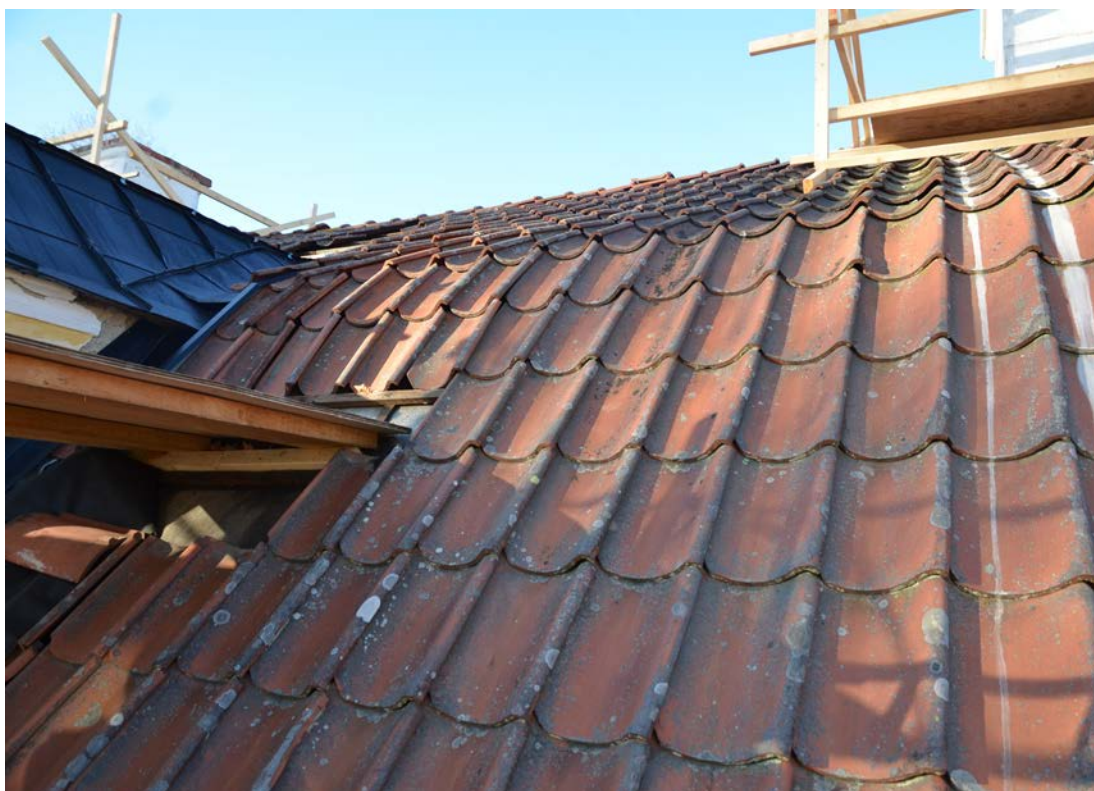
*Takfallet mot söder kunde åtgärdas genom endast justering av takpannor samt en avgränsad lagning av underlagstaket och läkten (väster om takkupan). Foto 2018-11-01 (SLM D2019-0439).*

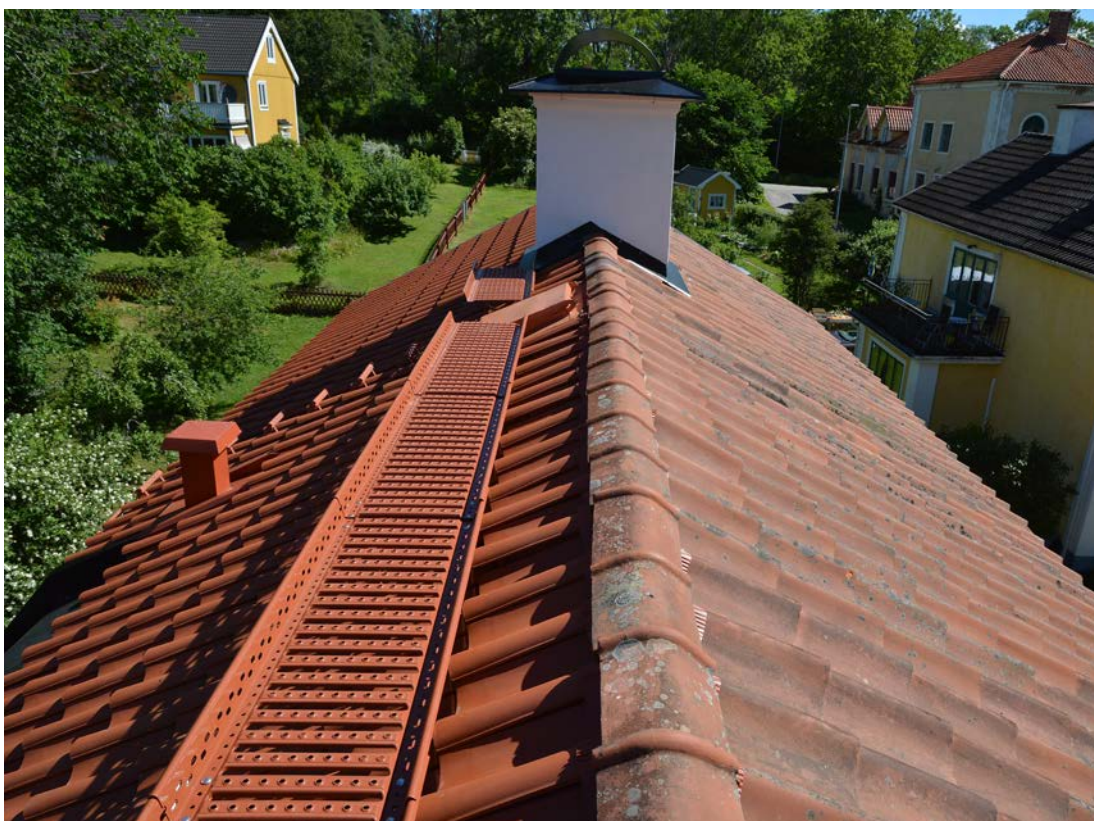
*Norra takfallet (vänster i bild) med nytt tegel samt ny gångbro i röd plåt. På det södra takfallet ligger äldre enkupigt tegel. De äldre nockpannorna bevarades. Foto 2019-07-03 (SLM D2019-0440).*

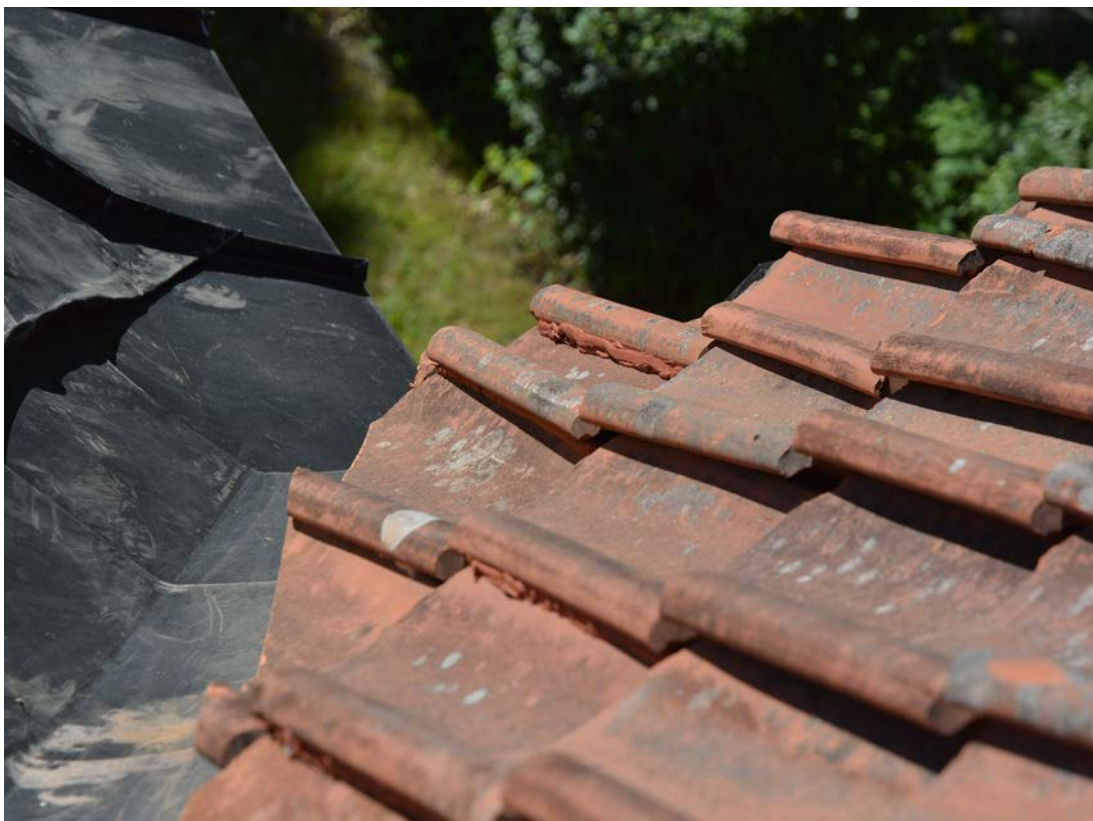
*Vid slutbesiktningen iaktogs ifyllningar av röd fogmassa på södra takfallet. Foto 2019-07-03 (SLM D2019-0442).*

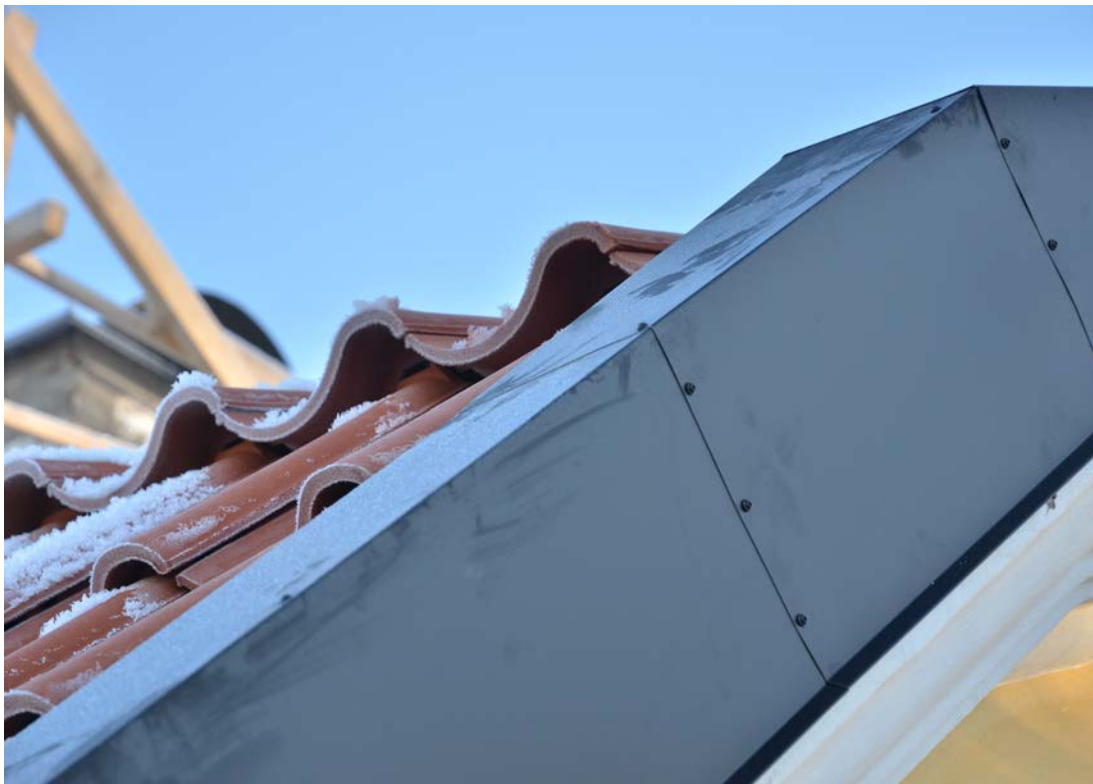
*Delar av vindskivorna på gaveln mot väster ersattes med ny nitad plåt. Foto 2018-11-28 (SLM D2019-0448).*

Vindskivor och vattplåtar har längdskarvats genom nitning istället för hakfalsning. Detta missades dock i kommunikationen varför ansvaret får anses delat mellan antikvarie och entreprenör

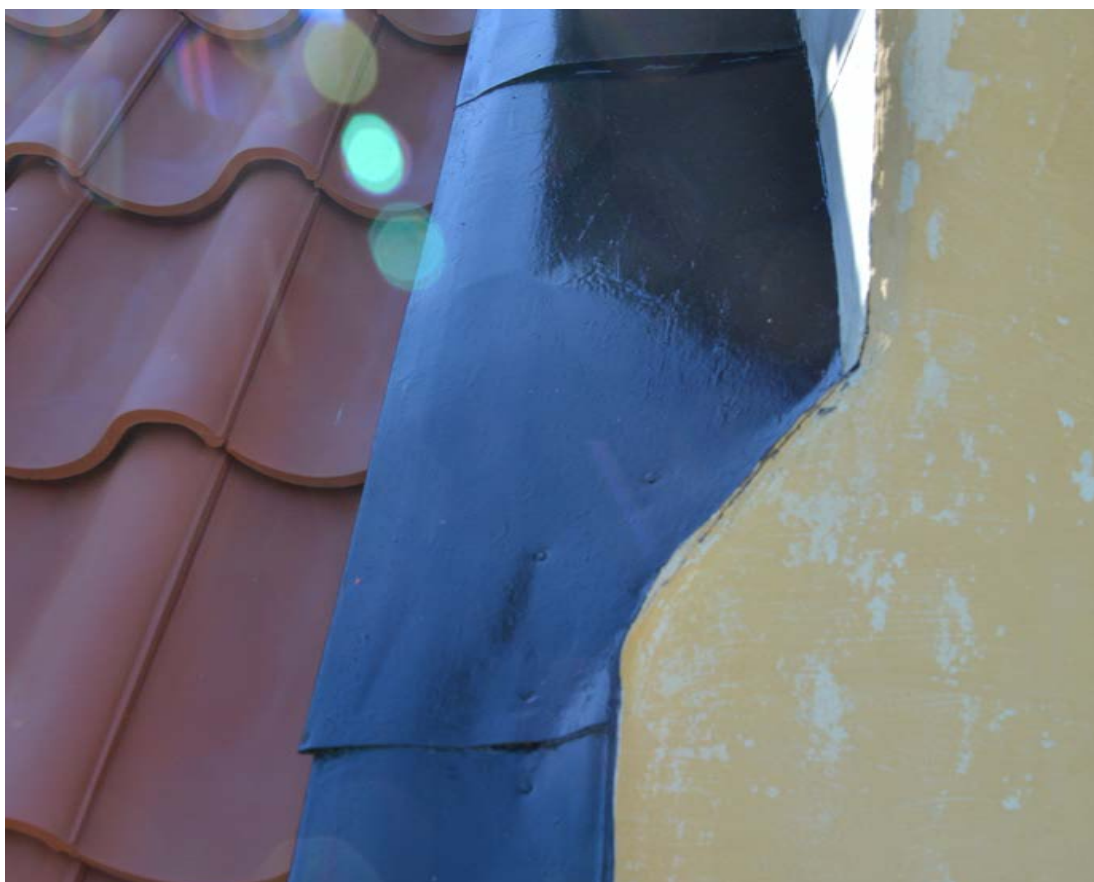
*Rostiga plåtar (här kringtäckning vid norra takkupan) borstades och penselmålades med svart rostskyddsfärg. Foto 2019-07-03 (SLM D2019-0451).*

Takkupans krönbeslag med fialer penselmålades med svart rostskyddsfärg. Ny gångbro i tegelröd kulör mellan skorstenarna monterades i syfte att uppnå en mer säker arbetsmiljö på taket. Befintlig takstege på norra takfallet återmonterades. Takluckan som tidigare var svartmålad och rostangripen målades med tegelröd rostskyddsfärg för att harmonisera bättre med takets kulör.

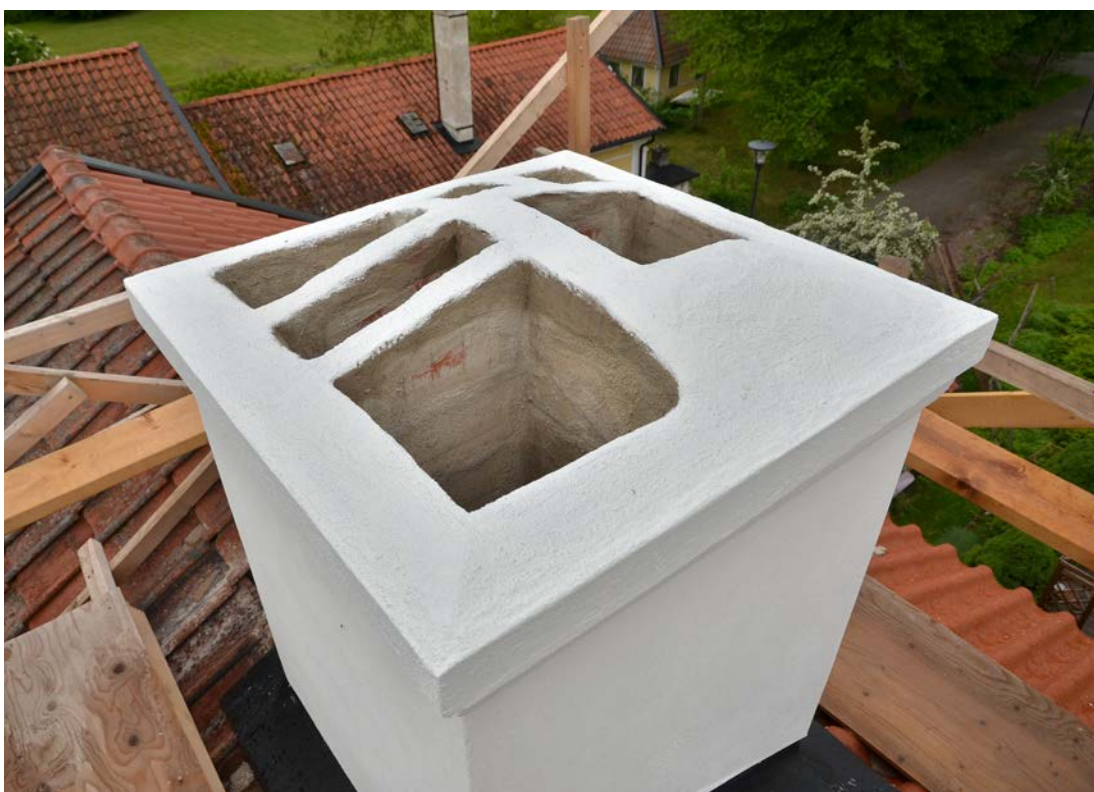
Båda skorstenarna knackades ned till taknocken. Befintligt tegel visar tydliga spår av strängpressning, vilket visar att skorstenarna har murats om tidigare. Murningen gjordes med nytt håltegel i gul kulör, vilket underlättar framtida bedömningar av vad som är nytt respektive äldre tegel. De översta två skiften kragades ut vardera 3 cm från skorstenens murliv. Detta motsvarade tidigare utformning enligt uppgift från muraren. Fem kanaler murades i enlighet med tidigare konstruktion. Webers kc-bruk användes till fogar och utstockning. Målning gjordes med Flüggers silikatfärg i bruten vit kulör.

Östra skorstenen efter avslutad ommurning och avfärgning med silikatfärg. Foto 2019-05-27 (SLM D2019-0461).

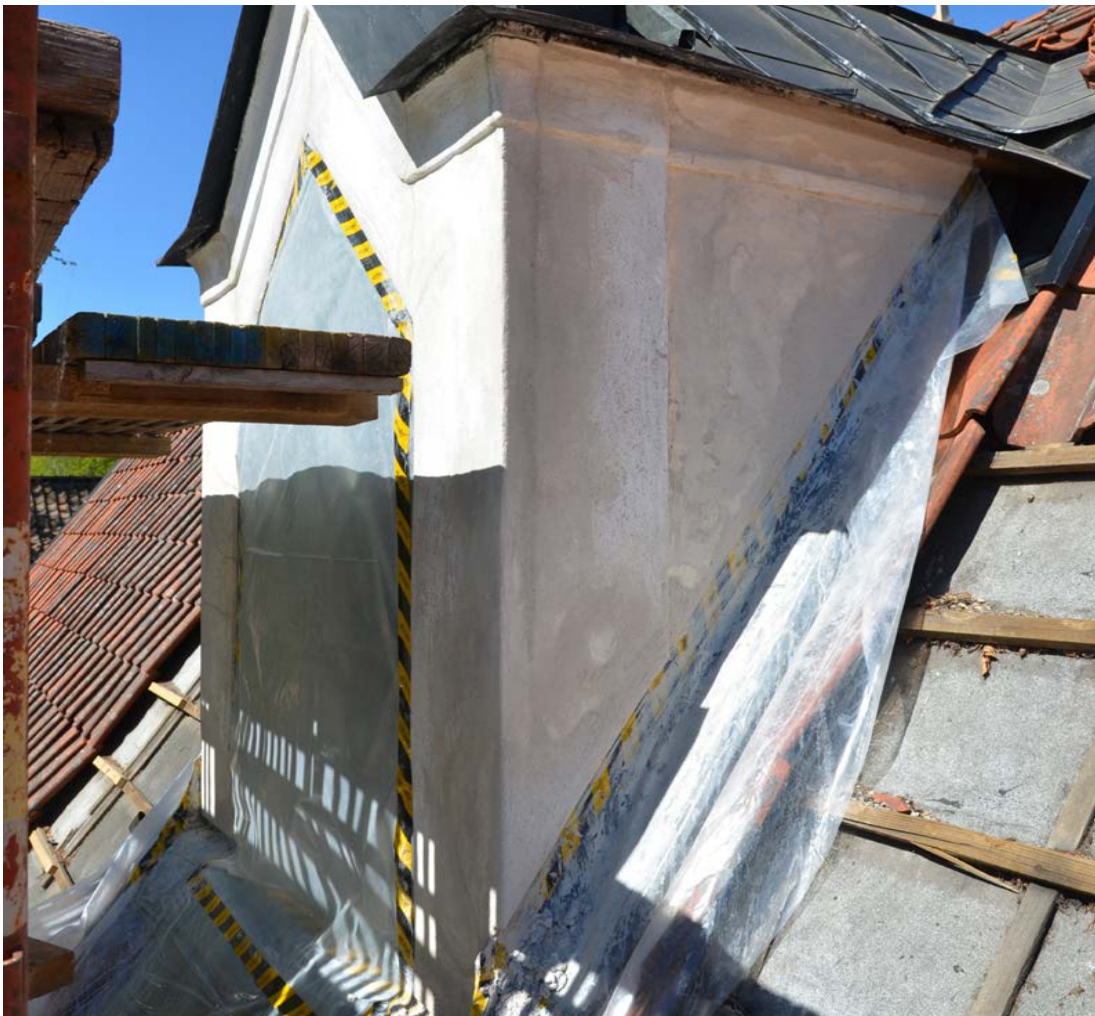
*Södra takkupan under pågående renovering. Till höger i bilden syns rötskadad läkt och underlagstak som senare lagades. Foto 2019-05-15 (SLM D2019-0463).*

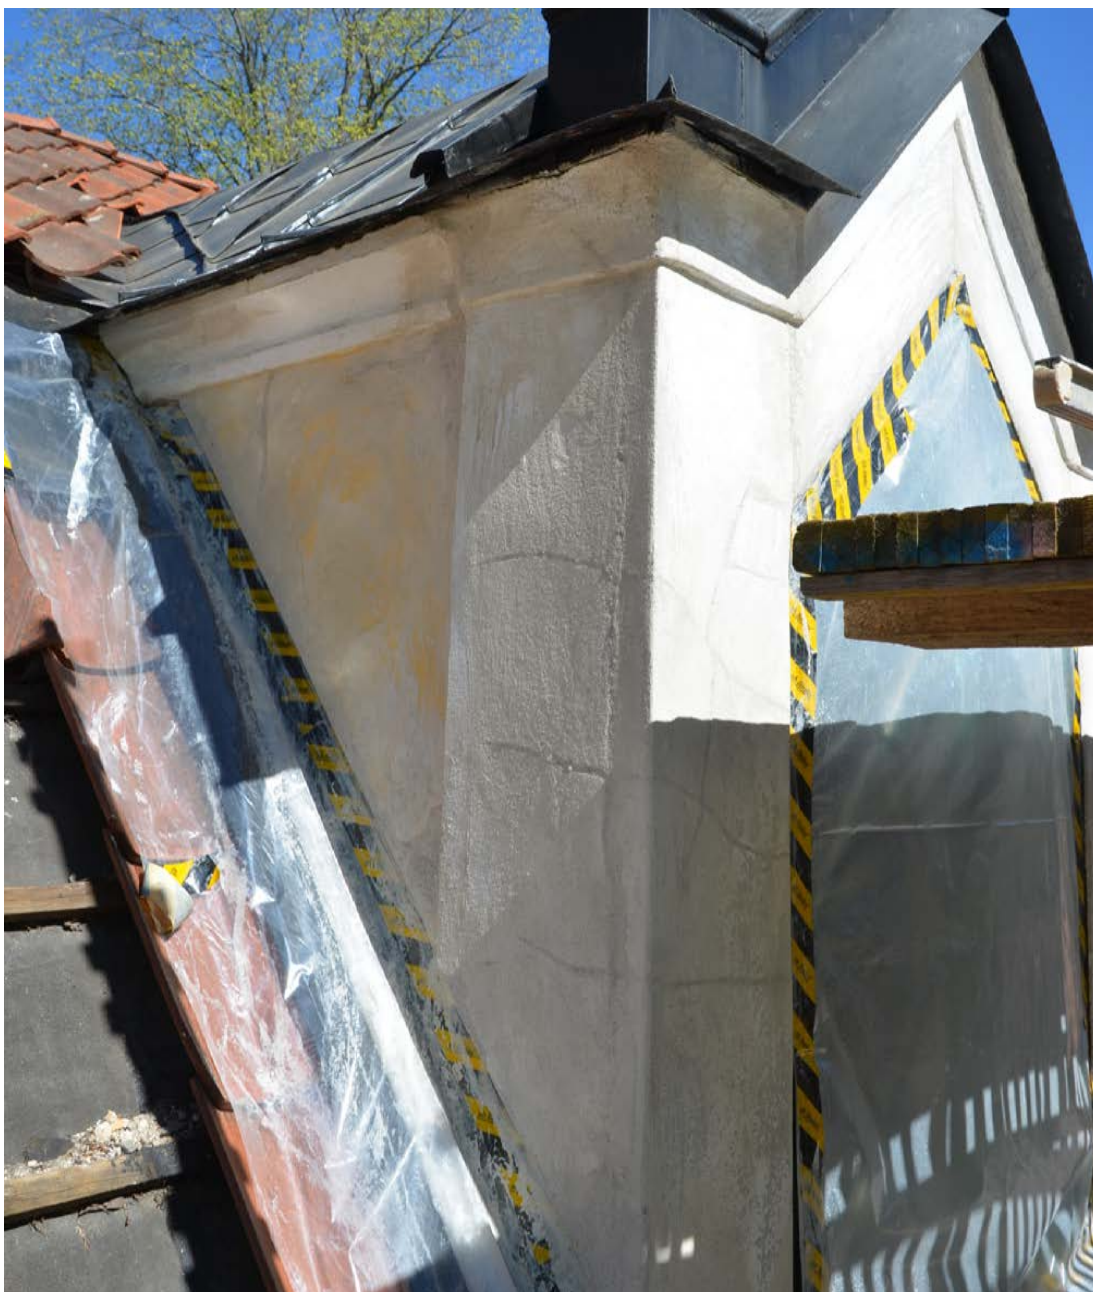
Den södra takkupan har träullit som putsbärare. Eftersom träulliten utgörs av sammanfogade skivor kan det bildas sprickor i ytputsen över fogarna. Detta bedöms vara orsaken till de skador som uppstått. Allra bäst hade varit att avlägsna träulliten och montera ett nytt putsbärande skikt av t.ex. lerbruk. Detta hade dock medfört stora ytterligare kostnader. På grund av de stora merkostnader som redan hade uppkommit, inte minst i samband med renoveringen av skorstenarna, önskade fastighetsägaren och totalentreprenören att endast renovera den befintlig putsen. Detta stämde av med Länsstyrelsen och antikvarisk medverkan, som godkände förslaget.

*Södra takkupan under pågående renovering. Sprickor högs upp och fogades med nytt bruk innan avfärgning med kalkfärg. Foto 2019-05-15 (SLM D2019-0464).*

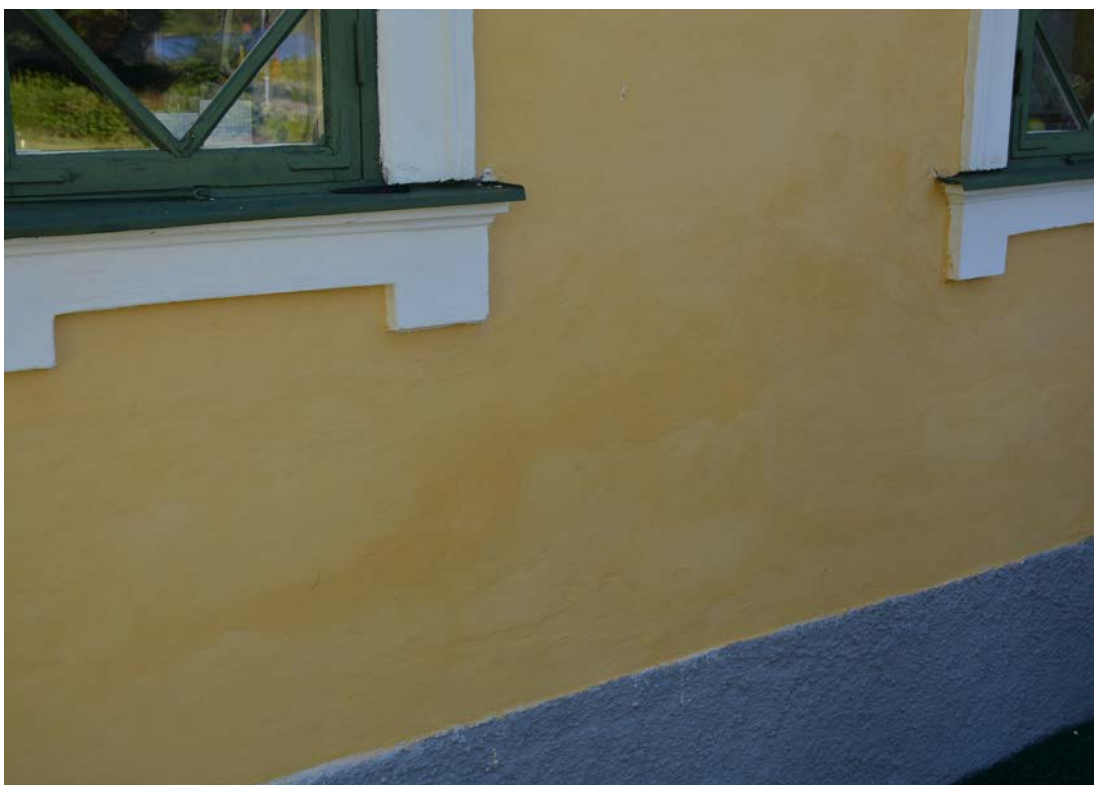
*Bortflagnad färg har avfärgats med ny kalkfärg i kulör lika befintlig. Foto 2019-07-03 (SLM D2019-0469).*

Takfotsgesimsen som var sprucken och smutsig på flera ställen lagades med nytt kalkbruk och avfärgades med kalkfärg i vit kulör lika befintlig. Enstaka ställen av fasaden där färgen flagnat avfärgades på nytt med kalkfärg i lika befintlig gul kulör.
