## Årdala kyrka

Årdala 2:1, Årdala socken, Flens kommun, Södermanlands län

Antikvarisk medverkan  
Renovering av tornhuv

Rapport 2022:1

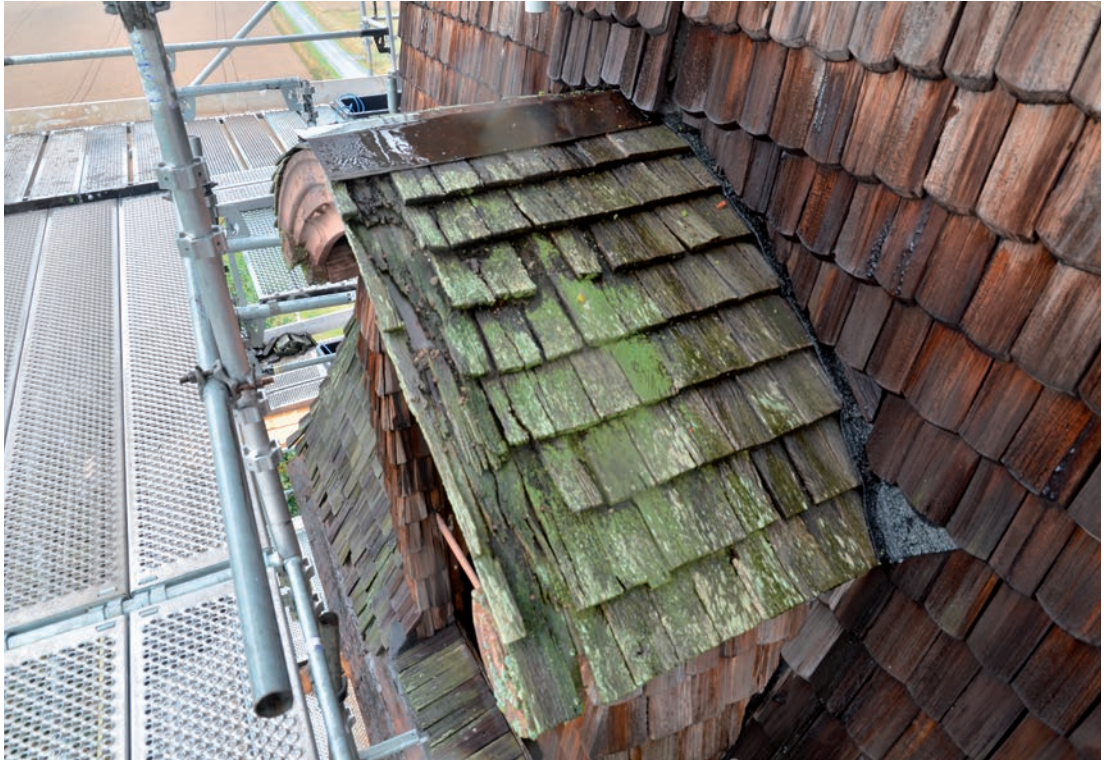
*Bild 4. Södra takkupan innan renovering. Foto 2021-08-18. SLM D2022-0068.*

Takkupornas stickspån och kupplattorna (täckta med kyrkspån) var rötskadade till följd av ytornas flacka lutning som bidrog till en otillräcklig vattenavrinning. Kyrkspånen på de branta takytorna närmast kuporna var rötskadade till följd av att regnvatten stänkt upp från dessa.

Spånen var rötskadade på takkuporna och på de branta nedre takfallen strax ovanför dessa samt på kupplattorna, med orsak av den dåliga vattenavrinningen på den flacka taklutningen samt stänk upp på takfallet.

För att ge takkuporna ett skydd som bättre klarar av den svaga taklutningen ändrades taktäckningsmaterialet från stickspån till kopparplåt.

Befintliga stickspån togs bort. Enstaka rötskadade brädor i underlagstaken byttes ut. Gammalt uttjänt tätskikt av asfaltspapp togs bort och ersattes med nytt tätskikt av takduk. Ovanpå detta lades den nya takbeklädnaden av kopparplåt i nedklippt skivformat som falsades ihop. Plåtarnas ändar skruvades fast i takkupornas och tornhuvens underlagsbrädor.

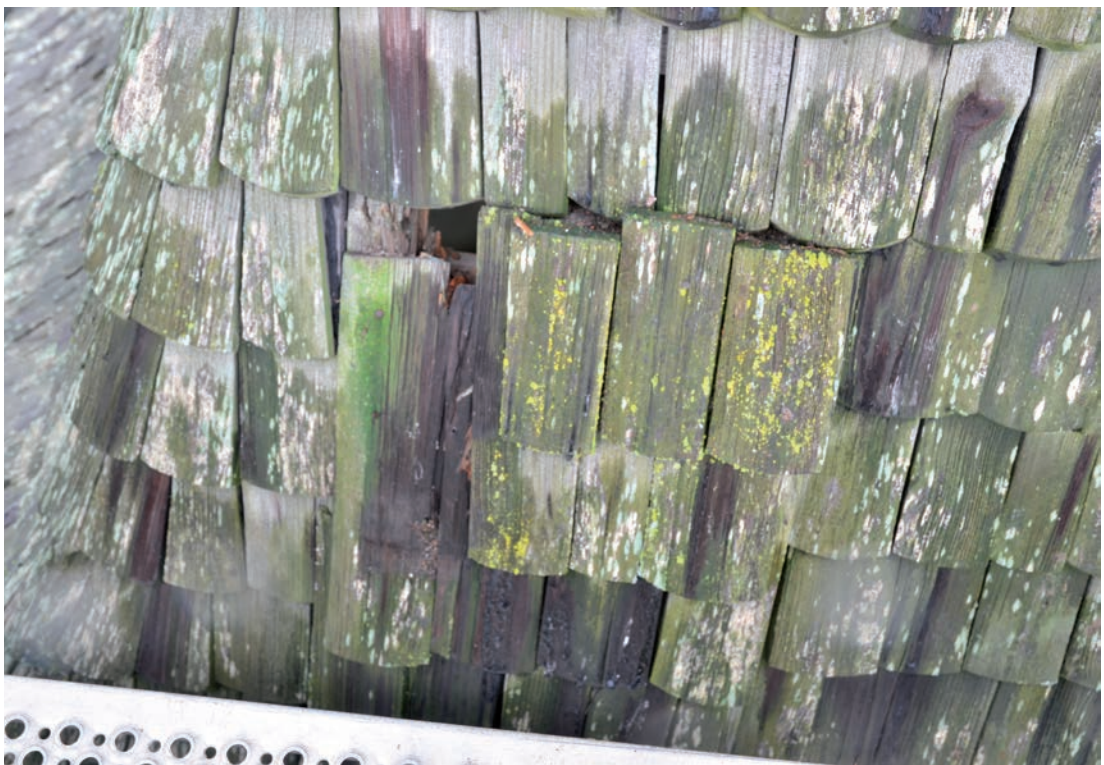
Innan byggställningen restes befarades att takspånen var i så pass dåligt skick att stora delar skulle behöva bytas ut. När byggställningen rests och spånen undersökts närmare konstaterades att merparten av spånen tvärtom var i ett relativt gott skick och inte behövde bytas ut, med undantag av spån vid de nedersta raderna samt underliggande råspont och felaktigt lagade spån vid huvens topp. Spånen låg direkt på det råspontade underlagstaket, utan mellanliggande papp eller dylikt. Den tidigare tjärstrykningen var helt borta och det växte lavar på spånen.

*Bild 5. Tornhuvens övre del (fasad mot öster) innan renovering. Foto 2021-08-18. SLM D2022-0069.*

Takfoten frilades från de nedre fyra spånraderna för att ge plats åt den nya takduken och fotplåten. Rötskadade och trasiga spån samt underlagsbrädor togs bort och byttes ut till lika befintligt. Vid demontering av skadade spån bändes de övre spånen loss försiktigt med hjälp av en kofot. Nya spån spikades med trådspik.

Taket ströks en gång med upphettad tjära av fabrikat Taktjära 1790 som innehåller lika delar dalbränd tjära och kimrökspigment, samt furuharts.

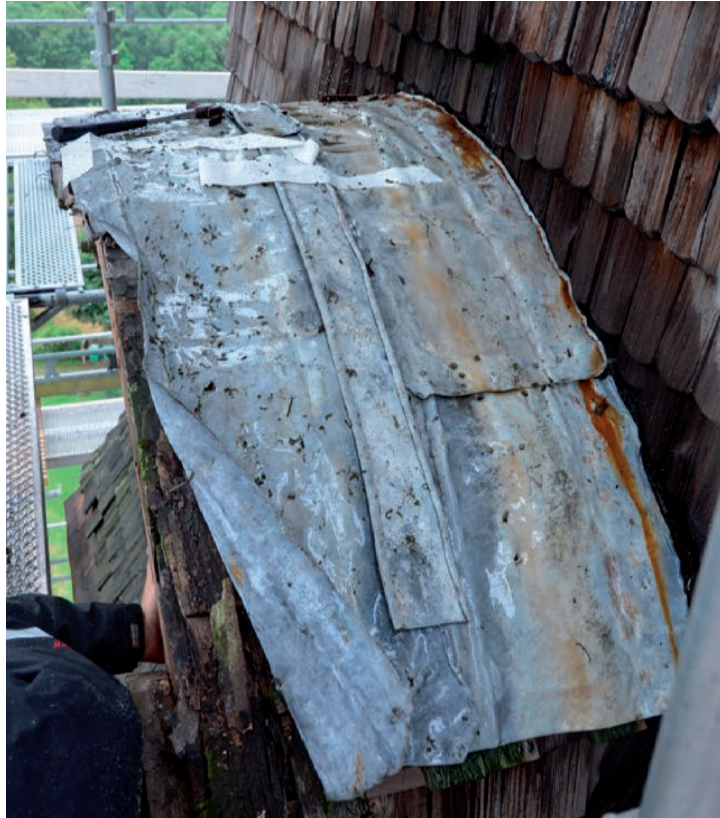
I syfte hindra regnvatten att rinna in i genom östra takkupans tak täcktes det provisoriskt med blyplåt. Detta gjordes som en akutåtgärd fram till dess att arbetena startade.

*Bild 6. Takkupan mot öster innan renovering. Foto 2021-08-18. SLM D2022-0070.*

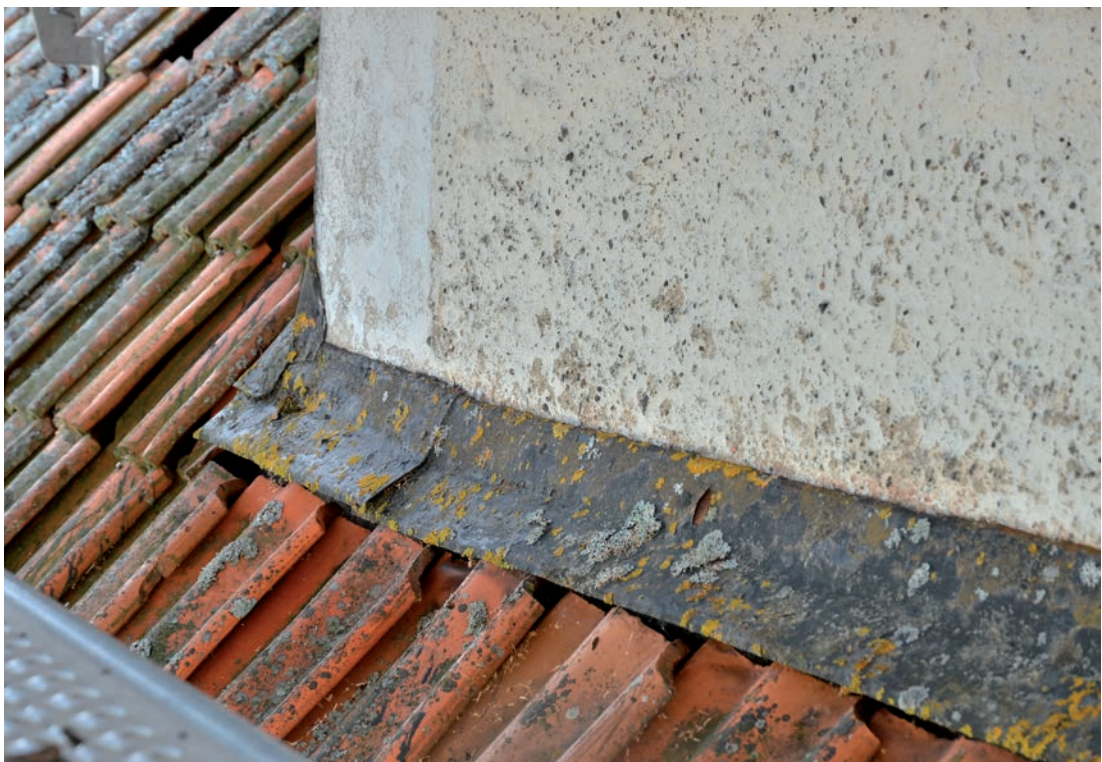
Ståndskivorna av galvaniserad enkelfasad plåt mellan långhustaken och tornets norra och södra fasader var spikade i putsen. Plåtarna var målade med svart oljefärg. Där färgen hade flagnat var plåten rostskadad. Rosten var inte genomgående utan endast ytlig. Det fanns punktvisa glapp mellan plåtarna och putsen, varför brädan under var rötskadad till följd av inträngande vatten. Eftersom plåtarna var relativt smala gav de dessutom dåligt skydd åt de översta tegelraderna. Tegelpannornas övre kanter låg otäckta utanför plåtarna. Trådspikarna som höll tegelpannorna på plats var därför mycket rostiga.

*Bild 7. Ståndskivan vid fasad och takfall mot norr innan renovering. Foto 2021-08-24. SLM D2022-0071.*

Den gamla galvaniserade plåten ersattes med ny varmförzinkad plåt som ytbehandlades med ett lager grundfärg Temakeep, ett lager mellanstrykning med Isotrol Taktäck samt slutstrykning med ett lager svart linoljefärg.

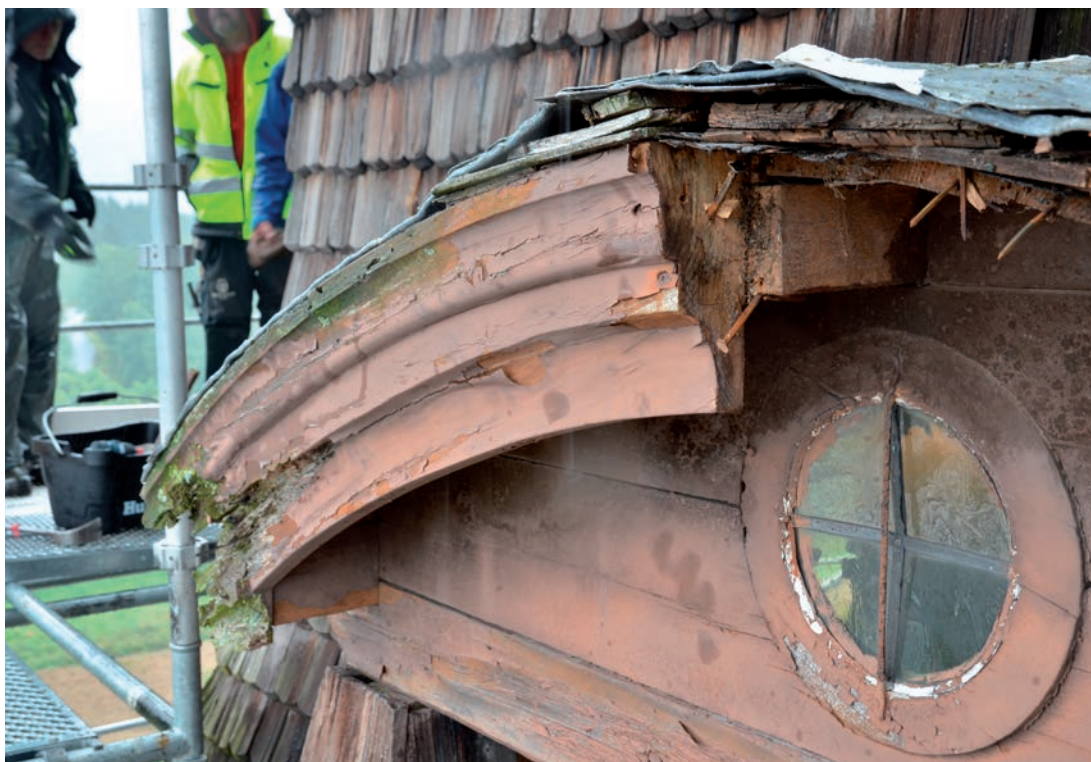
Takkupornas runda fönster med blyspröjs och fyra rutor var hela men hade sprucket fönsterkitt och avflagnad färg. De utanpåliggande stormjärnen var ytligt rostiga. Blyspröjsen var spröda och hade sjunkit in tillsammans med glastrutorna.

Bild 8. Takkupan mot öster innan renovering. Foto 2021-08-18. SLM D2022-0072.

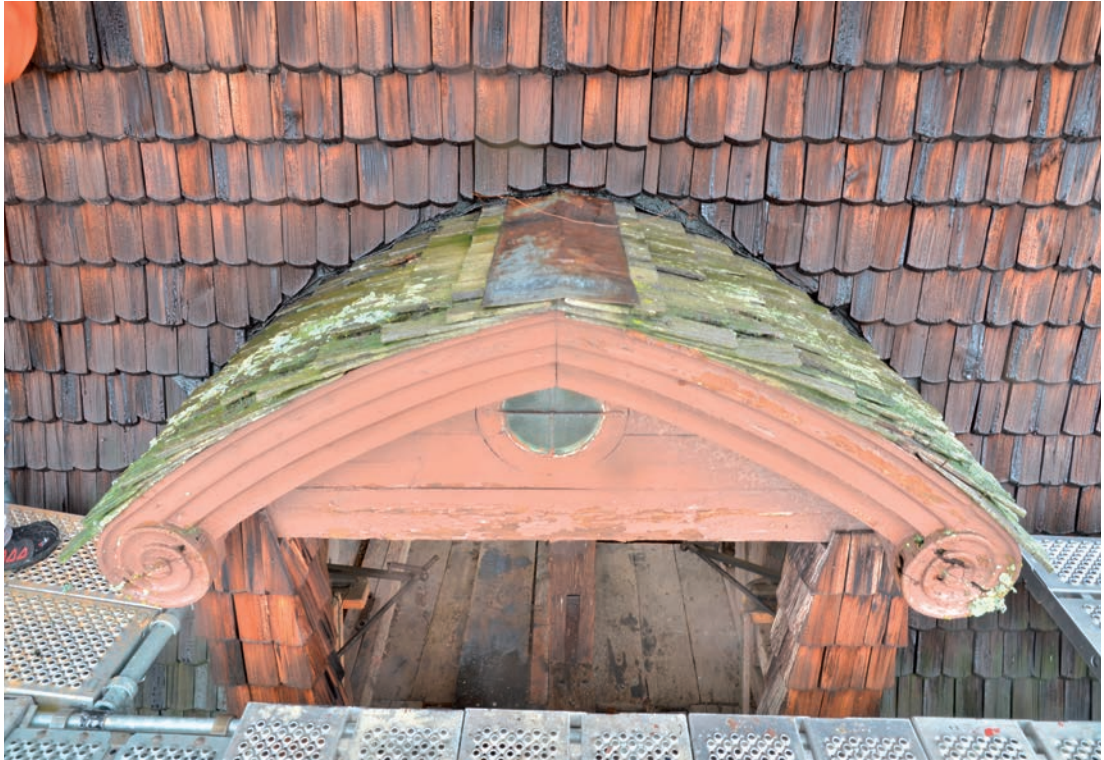
Ljudluckorna samt vindskivorna med voluter avsågs från början bevaras och renoveras i den utsträckning detta var möjligt. Snickarens bedömning var dock att alla delar var så pass rötskadade att de inte kunde bevaras.

Bild 9. Takkupornas spåntak och vindskivor med voluter. SLM D2022-0073.

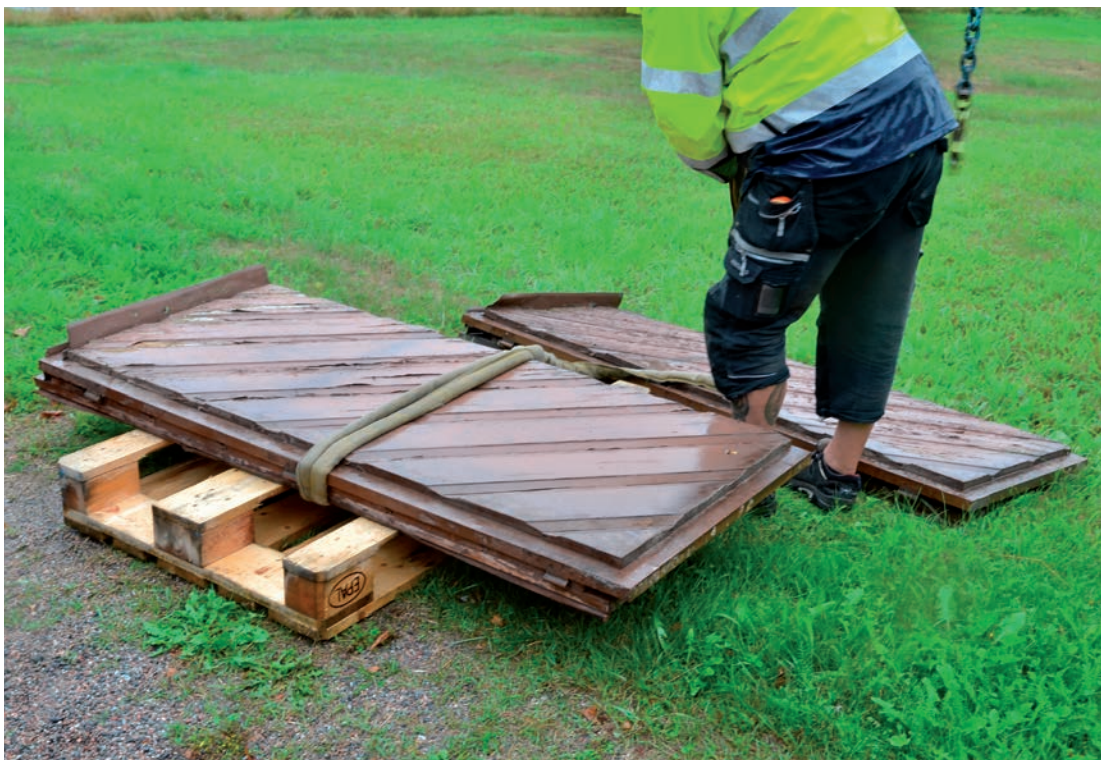
Bild 10. Befintliga ljudluckor togs ner med lyftkran och bedömdes senare vara i undermåligt skick, varför de byttes ut mot nya lika befintliga. Foto 2021-08-18. SLM D2022-0074.

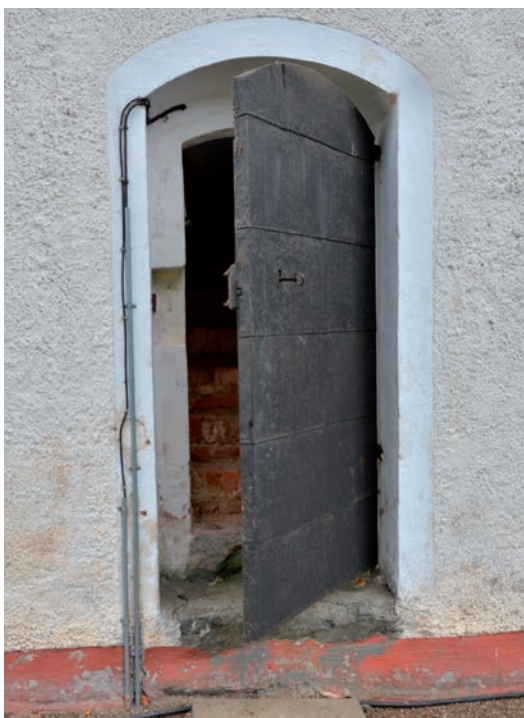
Vid dörromfattningen runt ingången till torntrappan satt två svarta kablar inklusive omålade galvaniserade kabelskydd infästa i putsen.

Bild 11. Befintliga elkablar vid ingången till tornet, innan renovering. Foto 2021-08-18. SLM D2022-0075.

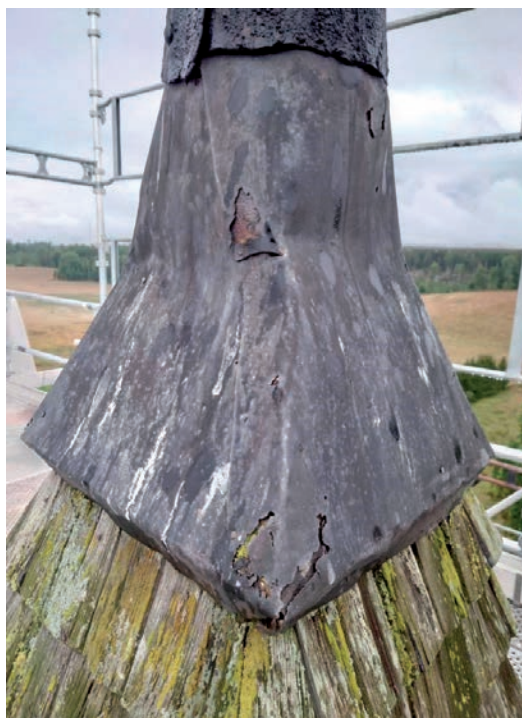
Plåten över spirans infästning hade genomgående rostskador. Själva infästningen var god eftersom virket under den ursprungliga svartplåten var torrt och friskt. Även den ursprungliga svartplåten som täckte infästningen var i gott skick men var i behov av rengöring och rostskyddsbehandling. Vid nedtagningen av spiran konstaterades dock att spiran endast var fäst med tre järmmarmar, eftersom den fjärde (vänd mot norr) var avbruten. Järnkorsets färg var avflagnad och järnet hade ytliga rostskador. Järnskaftet till solen överst på spiran hade genomgående rostskador.

Bild 12. Tornspirans plåt över infästningen innan påbörjade arbeten. Foto av Annika Hugsén. SLM D2022-0076.

Järnspiran samt den ursprungliga handslagna järnplåten som sitter över spirans infästning behandlades genom mjukblästring och grundmålning med Isotrol Klarlack Grund. Därefter två strykningar med blymönja, en strykning med Isoguard Pansar samt slutstrykning med svart linoljefärg. Färgen blandades av 90% järnoxidsvart samt 10% kromoxidgrönt färgpigment, som hjälper till att dämpa den violetta färgton som lätt kan uppstå när järnoxidpigmentet åldras.

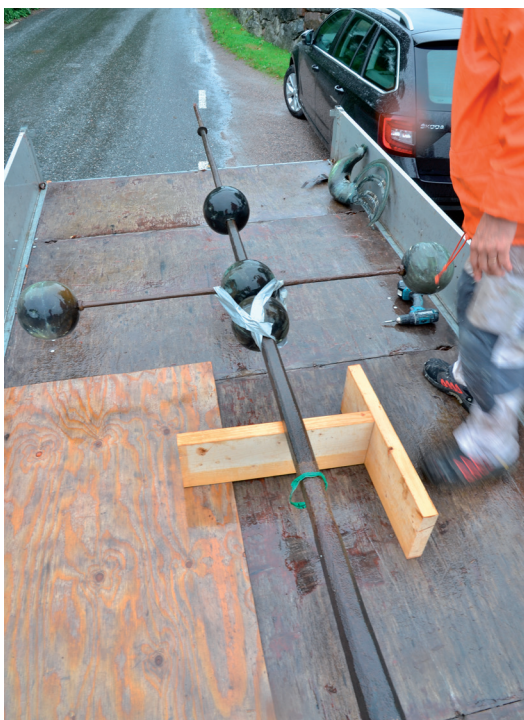
Kyrktuppen och globernas infästning i järnkorset var dålig och hålen i kopparplåten runt järnet var delvis nött. Flera av globerna hade inbuktningar i plåten. Förgyllningen på globerna, kyrktuppen och solen var borta.

Bild 13. Tornspiran innan renovering. Foto 2021-08-18. SLM D2022-0077.

Kyrktuppen, solen och globerna av kopparplåt behandlades genom slipning av ytskikt, grundmålning med Isoguard Pansar (grå kulör) samt slutstrykning med linoljefärg i solgul kulör. Delarna täcktes slutligen med bladguld.

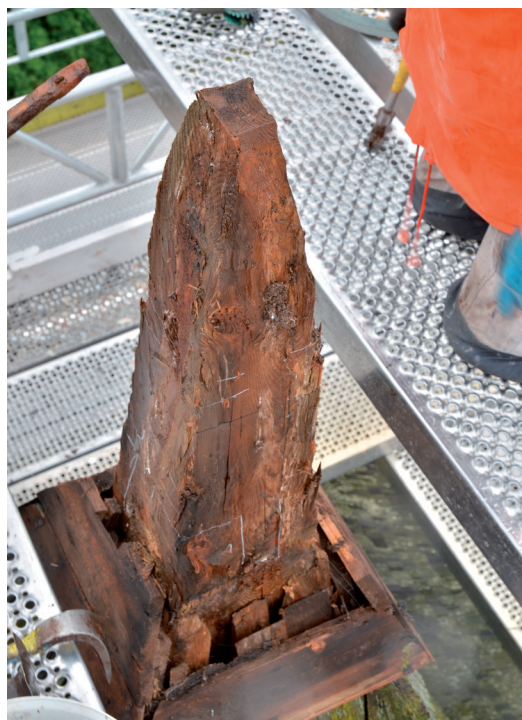
Bild 14. Timret för spirans infästning var i gott skick och täcktes över med takpapp och en kraftig sopsäck under tiden som arbetet pågick. Brädorna i bildens nederkant byttes ut till nya lika befintliga. SLM D2022-0078.

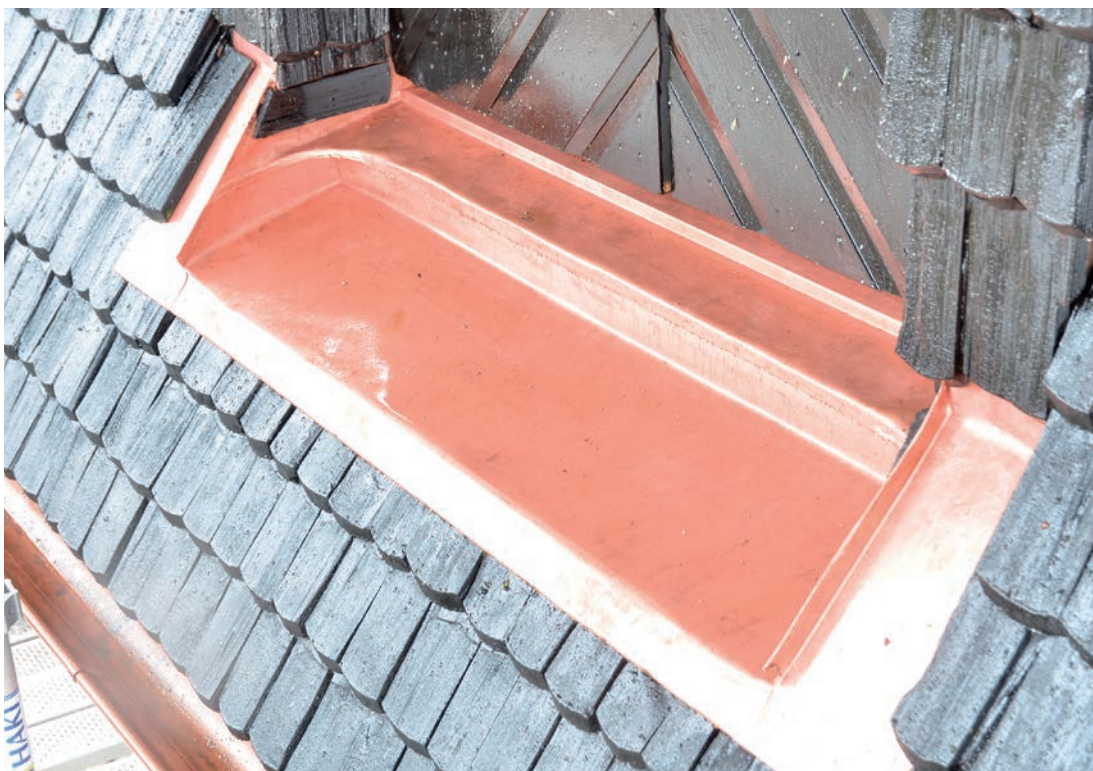
*Bild 21. Kopparplåtbeklädd kupplatta efter avslutad renovering. Foto 2021-11-03. SLM D2022-0085.*

Nya kupplattor (avsatsen framför ljudluckorna) tillverkades av falsad kopparplåt.

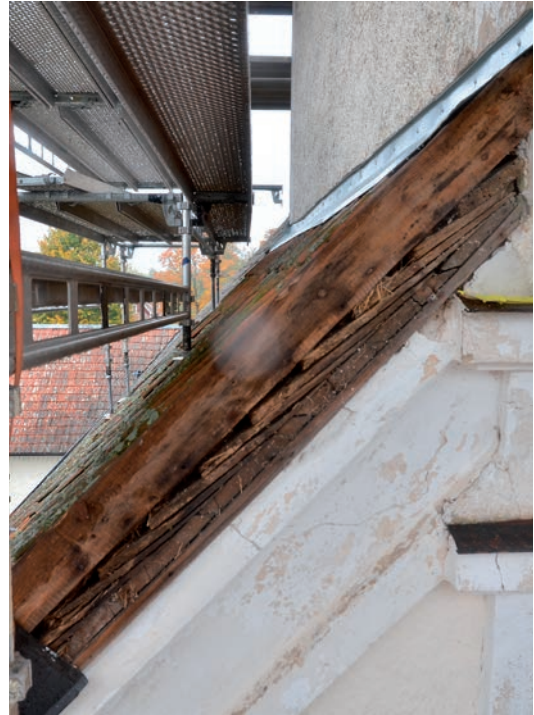
*Bild 23. Spåntaket bakom den borttagna vindskivan på långhusets västra gavel. Foto 2021-10-06. SLM D2022-0087.*

övriga nya plåtarbeten. För att täcka sidan av spån- och underlagstaket gjordes nya vindskivor av trä som målades med linoljefärg i samma kulör som övriga snickerier.

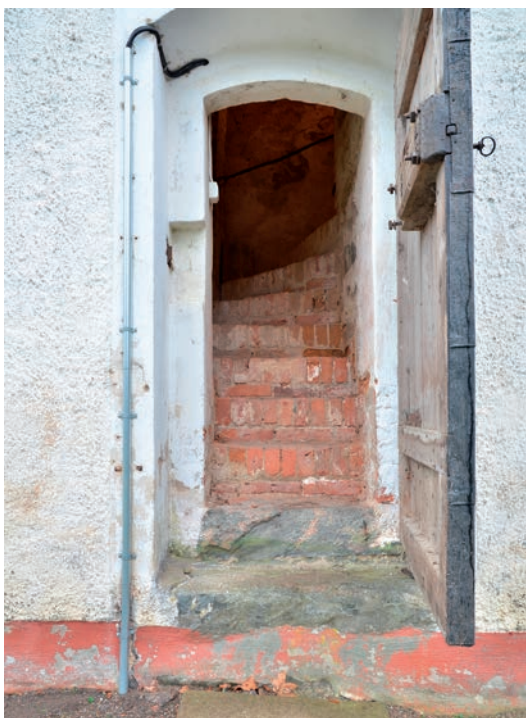
Bild 25. Kabeldragningarna vid torntrappans ingång efter renovering. Kabelskyddet bör målas in. Foto 2021-11-03. SLM D2022-0089.

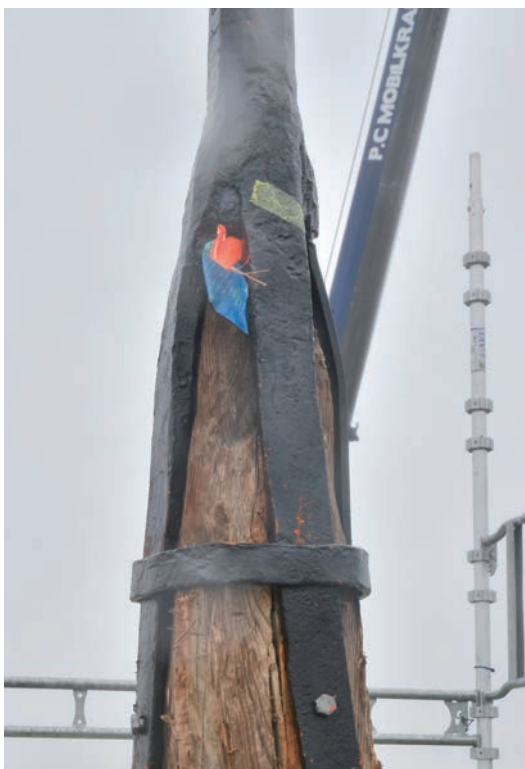
Bild 30. Nylonbiten som klämdes fast och fick skäras av. Foto 2021-10-06. SLM D2022-0094.

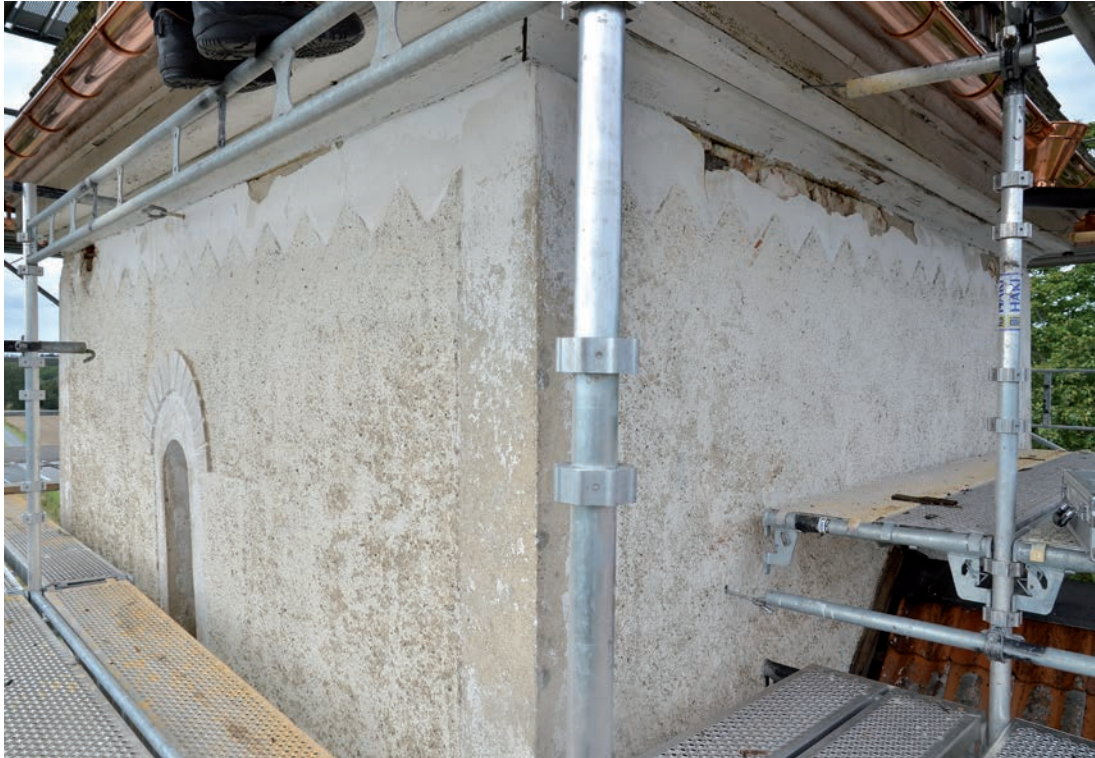
Tornets spritputsade fasader var allmänt skäckiga, med eroderad kalkfärg, bortfallen puts, sprickor och punktvisa bompartier.

De slätputsade partierna var i ännu sämre skick, framför allt omfattningarna med inputsade vattplåtar vid västra fasaden. Tandsnittsfrisen under takfoten hade stora putsbortfall som bl.a. blottade underliggande putsskikt med avfärgning i starkt gula och röda kulörer (för kulörkoder, se Antikvariska iakttagelser).

*Bild 32. Tornets sydöstra fasader innan renovering. Notera putssprickorna under takfoten till höger i bild (östra fasaden) där rester av röd och gul kalkfärg hittades. Foto 2021-08-24. SLM D2022-0096.*

Puttsprickor höggs upp på respektive sida. Dåligt sittande puts och svaga bompartier höggs bort till fast underlag. Hela och fasta bompartier åtgärdades ej. Sprit- och slätputsade ytor lagades med lufthårdnande kalkbruk till ytgräng och karaktär lika befintligt.

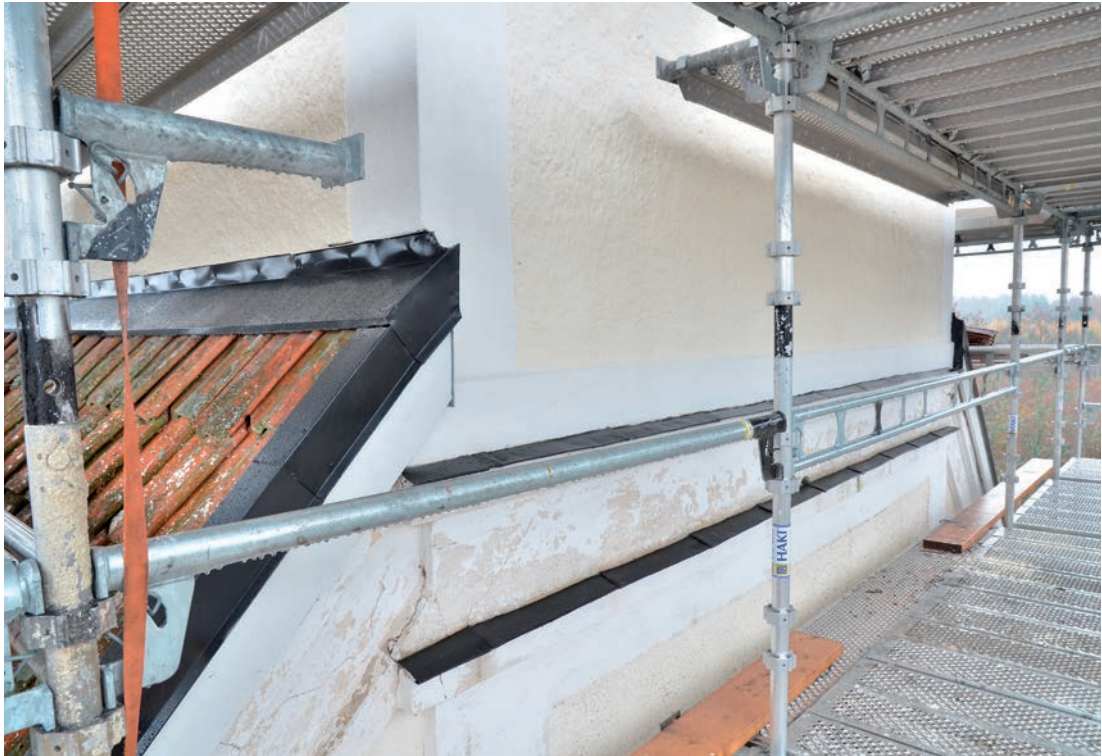
Ståndskivorna av svartmålad galvaniserad plåt mellan långhustaken och tornets östra fasad var smala och gav ett dåligt regnskydd över de yttersta tegelraderna på respektive takfall.

Vindskivorna på långhustakets östra gavel var av svart fabrikslackerad plåt av jämförelsevis mycket bred dimension, vilket såg grovt och klumpigt ut.

Bild 34. Efter avslutad renovering. Notera de något bredare ståndskivorna som ger bättre skydd över tegelpannorna, samt vindskivorna som är något smalare och mindre klumpiga än de föregående. Foto 2021-11-03. SLM D2022-0098.

Befintliga breda vindskivebeslag av fabrikslackerad svart plåt på långhusets gavel togs bort. Bakom plåten satt endast en smal bräda bakom plåtens övre del. Bakom plåtens nedre del var sidan på det äldre spåntaket barlagt. Vindskivebrädan under plåten var rötskadad och byttes ut. Eftersom de gamla plåtarna var breda och såg klumpiga ut gjordes de nya plåtarna av varmförzinkad plåt betydligt smalare. Plåtarna målades likt
