Mellösa kyrkskola

Mellösaby 2:24, Mellösa socken, Flens kommun, Södermanlands län

Antikvarisk förundersökning av skolhuset,
gymnastikhuset, slöjdhuset samt Mellösagården
med synpunkter på ombyggnadsförslag

2022-10-04

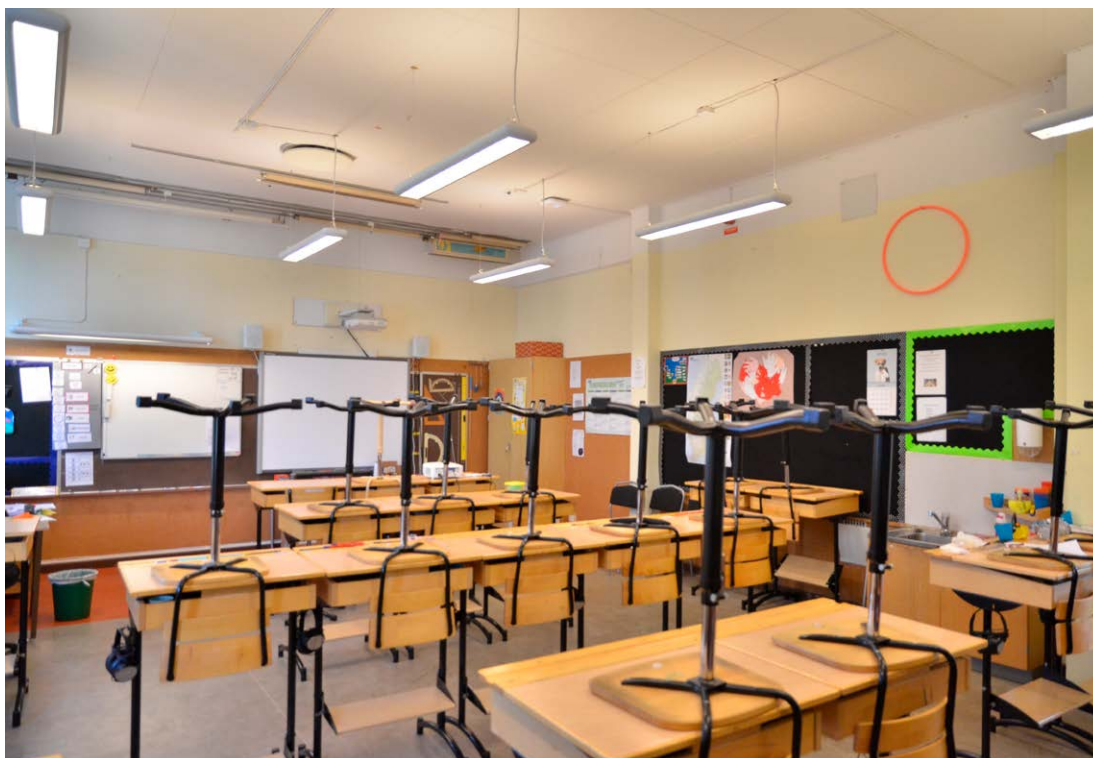
Bild 10. Klassrum i skolhusets andra våning. Det mesta av ytskikten har renoverats. Klassrummets fönster inklusive beslag är dock ursprungliga. SLM D2022-0357.

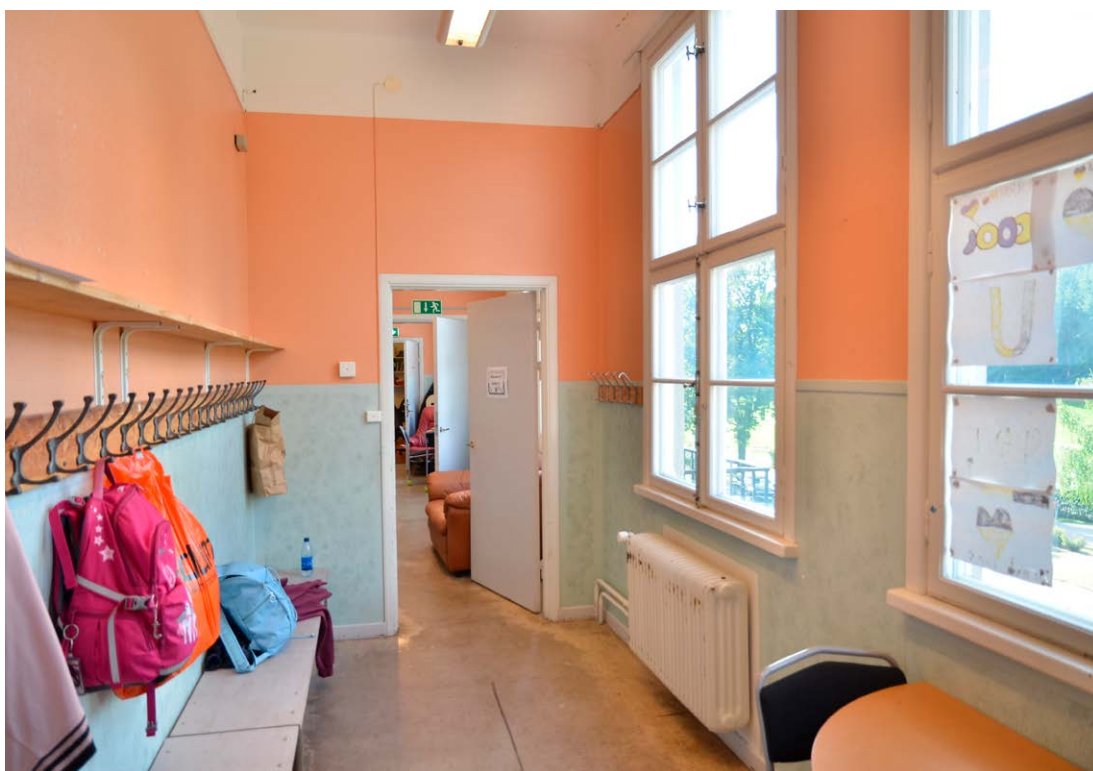
Bild 11. Vägg till vänster i bilden har tillkommit under senare tid. Takhöjden och de höga fönstren bevarar dock en äldre karaktär. De ursprungliga fönstren med spanjolettbeslag, hyvlade foder och lister samt klädkrokarna av gjutjärn är värdefulla. SLM D2022-0358.

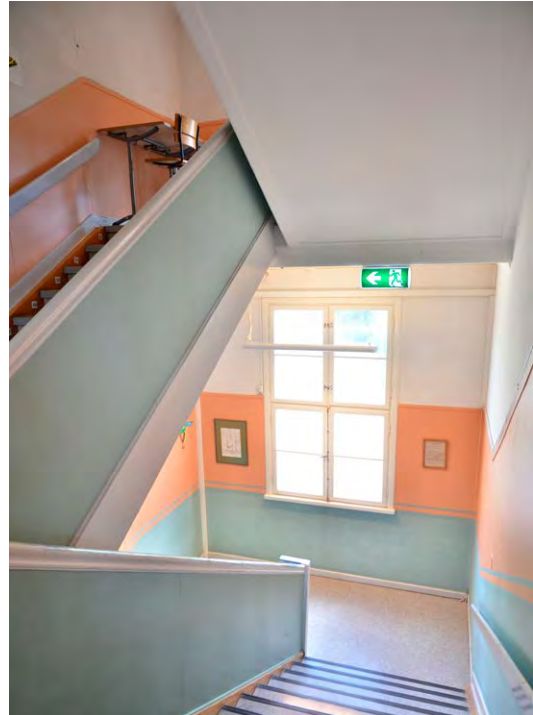
Bild 13. Det ljusa rymliga trapphuset, centralt placerat mitt i byggnaden, är ett av de sista "rummen" med relativt välbevarad karaktär, trots de nya ytskikten. SLM D2022-0360.

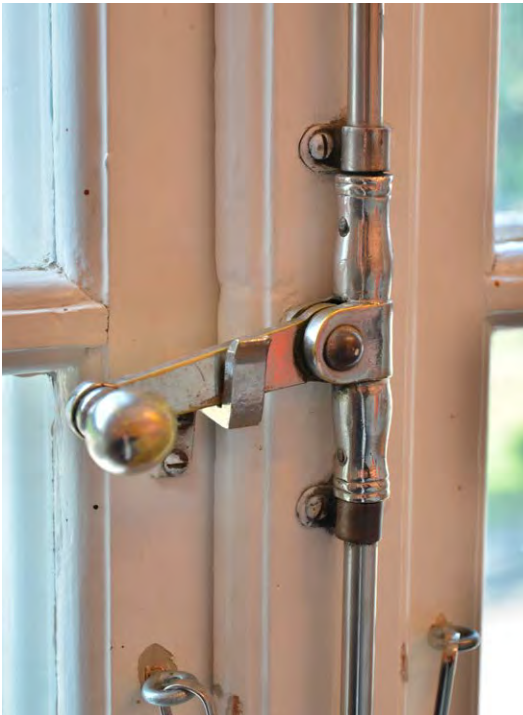
Bild 18. Utanpåliggande äldre spanjoletter av det slag som bilden visar finns på nästan alla de större fönstren. De är av hög kvalitet och är viktiga för interiörens karaktär. SLM D2022-0365.

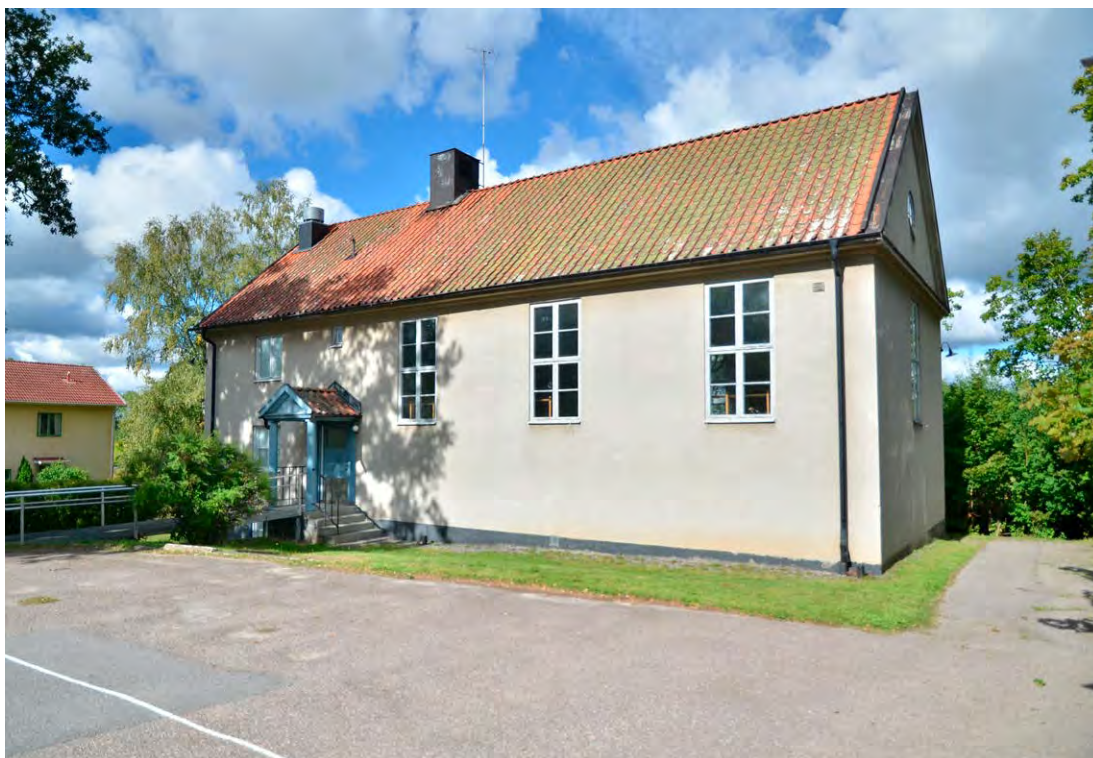
Bild 20. Gymnastikhusets fasad mot skolgården. Arkitekturen är mycket tidstypisk för 1920-talets nyklassicism. Exteriören är mycket välbevarad och har stora kulturhistoriska värden. SLM D2022-0367.

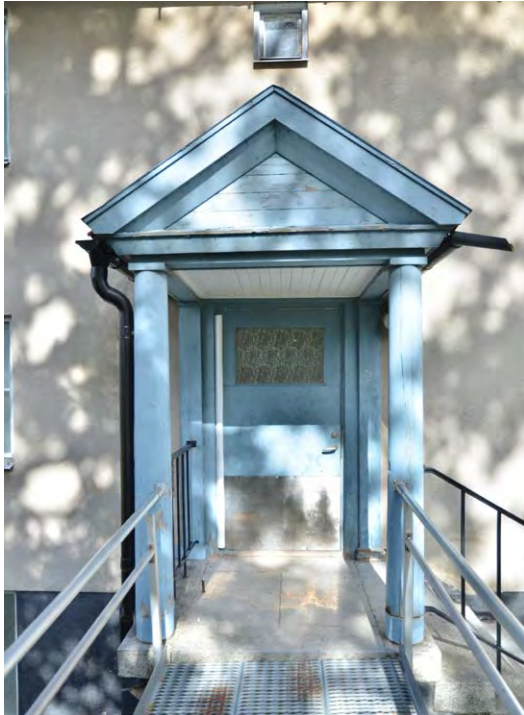
Bild 25. Förstuvistens tempelgavel med panelad fronton och svarvade kolonner är ursprunglig, med undantag av borttagna delar av det smidda järnräcket. SLM D2022-0372.

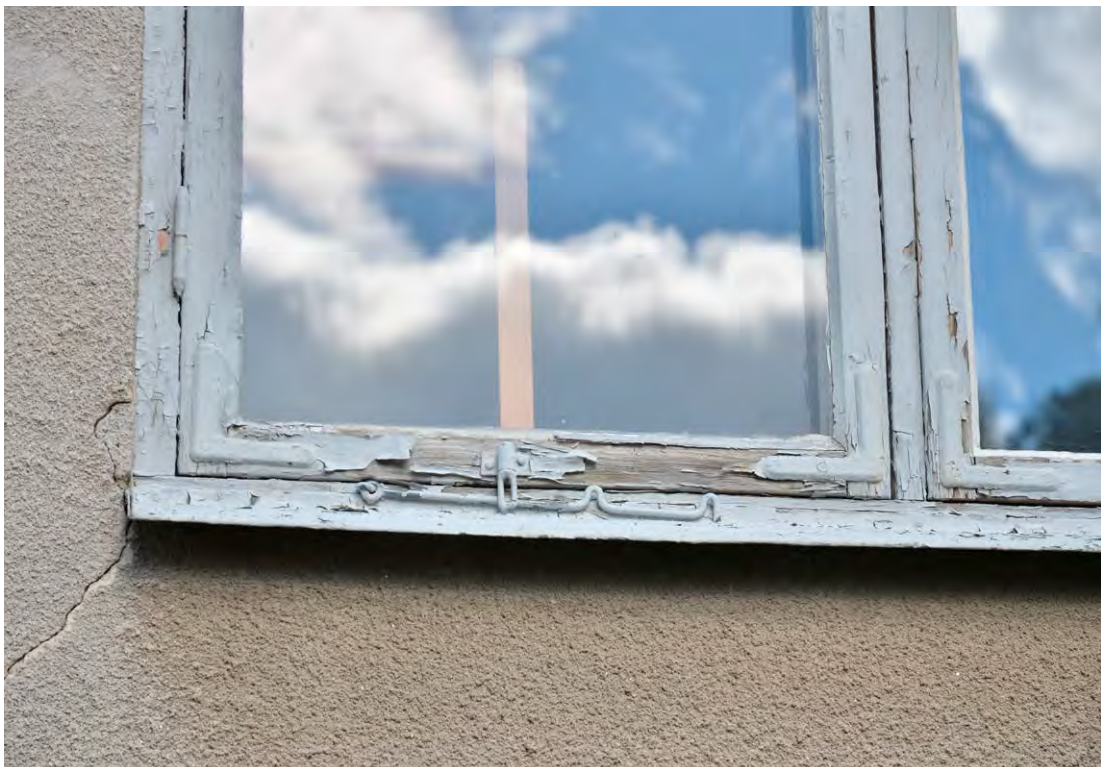
Bild 27. På grund av den goda virkeskvaliteten är fönstren relativt välbehållna trots bristande underhåll. Det som kan misstas för rötskador är till stora delar bara avflagnad färg och delvis bortfallet linoljekitt. Detta åtgärdas genom skrapning, omkittning och målning med ny linoljefärg. SLM D2022-0374.

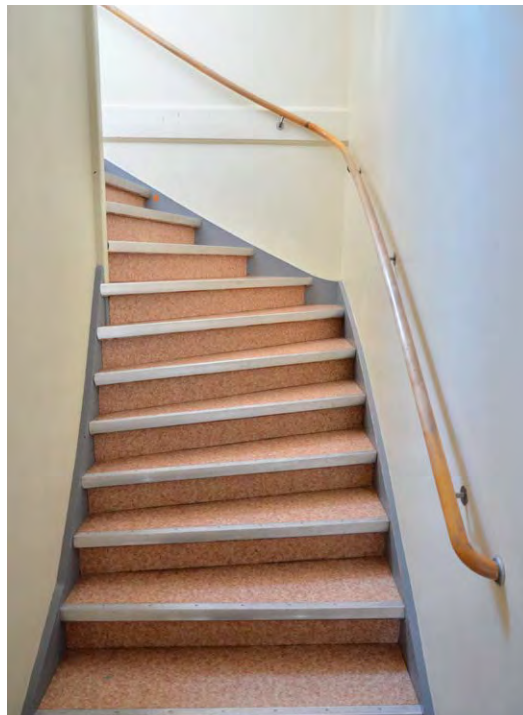
Bild 31. Trapphuset med äldre räcke. Ytskikten är dock utbytta. SLM D2022-0378.

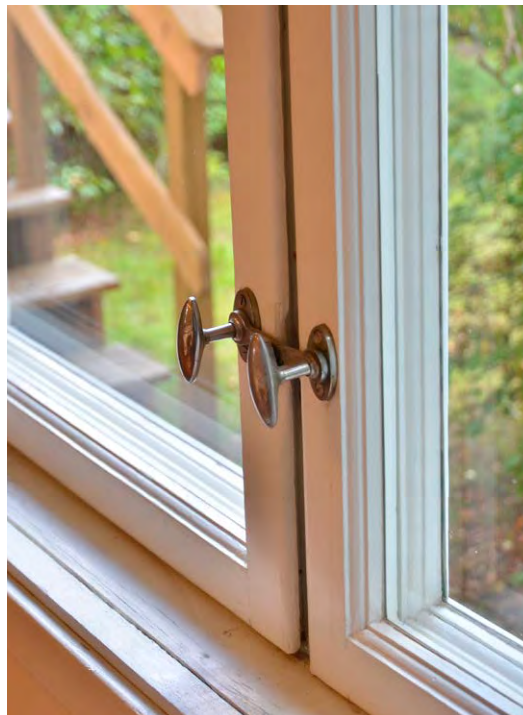
Bild 42. Klassrummets kopplade träfönster och vred är i mycket gott skick. SLM D2022-0389.

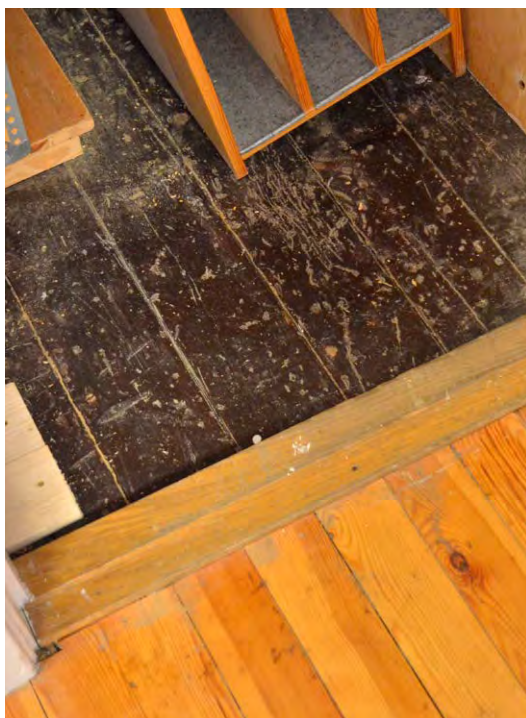
Bild 44. Klassrummets ljusa träggolv är ett av mycket få kvarvarande äldre ytskikt. I förrådet intill syns ett mörkare träggolv, som troligtvis är av högre ålder. SLM D2022-0391.

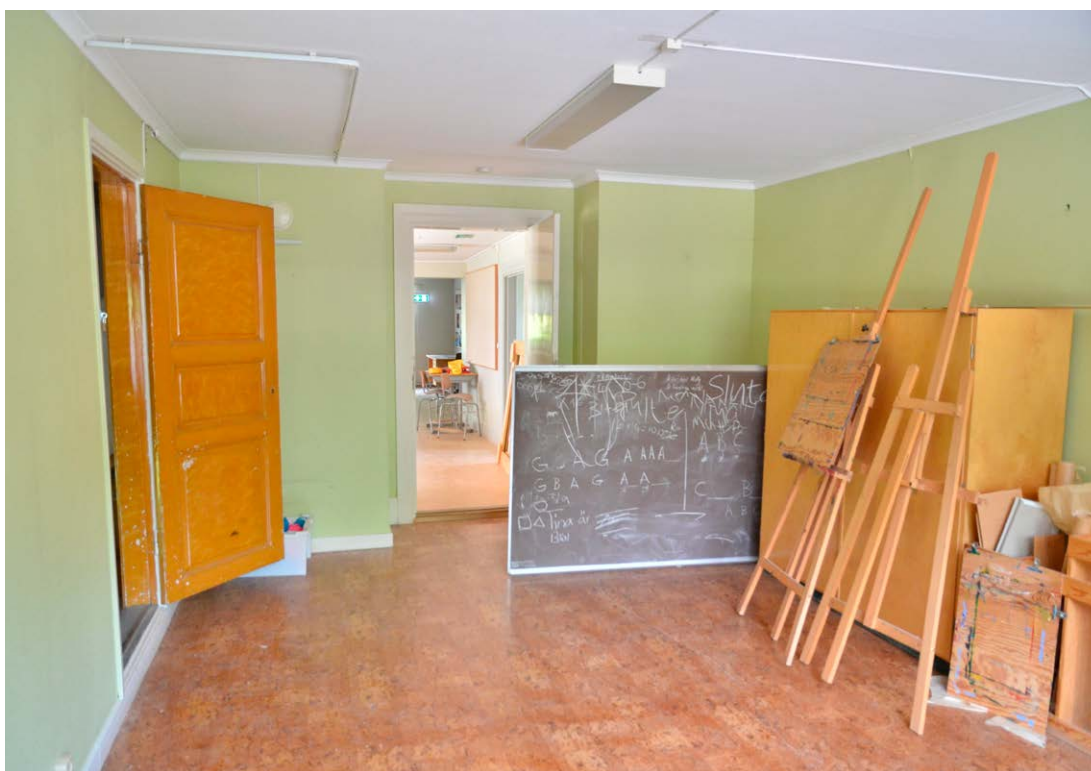
Bild 46. Andra våningens lokaler står idag oanvända. Till höger syns ingången till en inredd vind (se bild 49, 50 och 52). SLM D2022-0393.

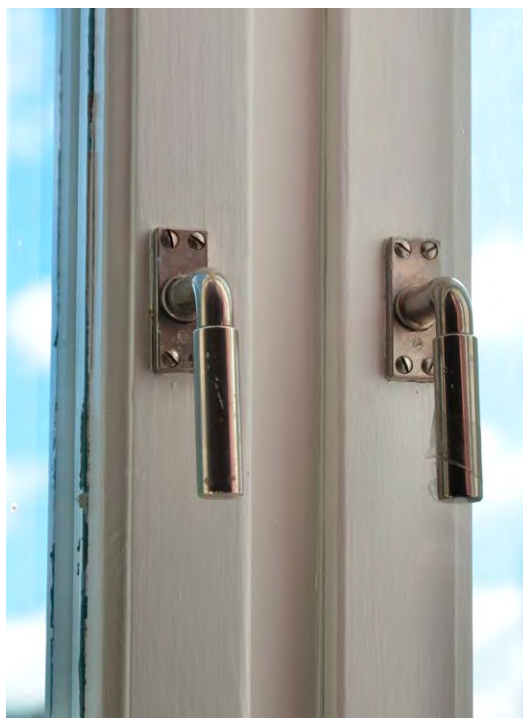
Bild 74. Andra våningens träfönster är i gott skick. Virkets proportioner och utförande är karaktärsskapande. SLM D2022-0421.
