## Fastmyra gård

Gryt socken, Gnesta kommun,  
Södermanlands län

Kulturhistorisk inventering av miljön och  
byggnaderna  
2006:6

Eva Wockatz

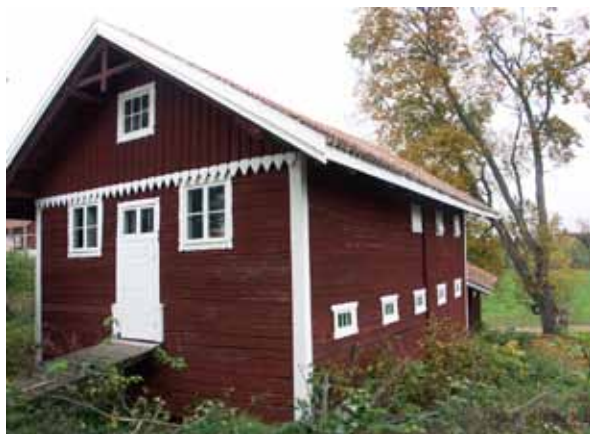
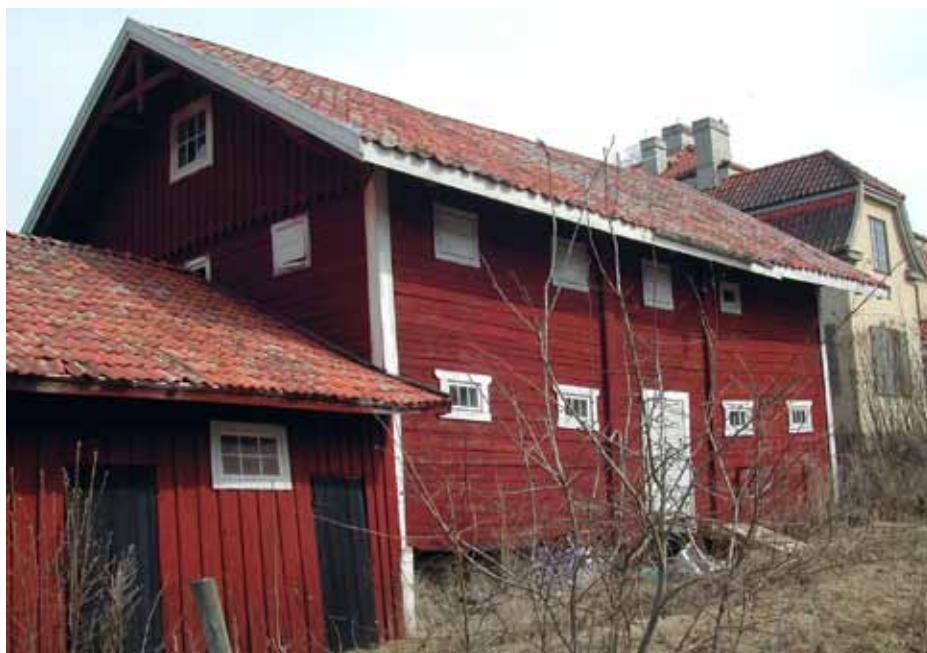
*Bild 15. Magasinet Staråsen sedd från sydost. Gavelns ingång leder till lägenheten.*

*Bild 16. Magasinet från sydväst.*

Norra takfallet har enstaka underlagsbrädor som är rötskadade. Hörnjärn på enstaka fönsterbågar är böjda och sitter inte fast ordentligt.

Taket ses över och lagas. Hörnjärn på fönsterbågar böjs till och sätts på plats.

Lagning av tak. II

Fönsterbågar åtgärdas III

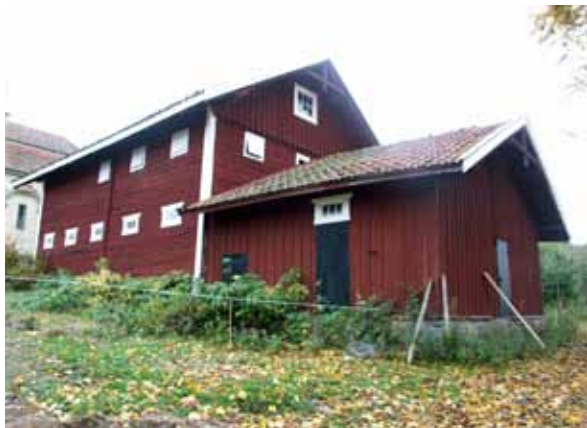
Takutsprånget är skadat i sydvästra hörnet. Södra väggen kanar utåt. Vindskiva i väster är sprucken. Panelbräda i dåligt skick.

Bild 17. Vedboden som är ihopbyggd med magasinet.

Taket ses över och lagas. Väggen stabiliseras.

Lagning av tak. II

Stabilisering av vägg. III

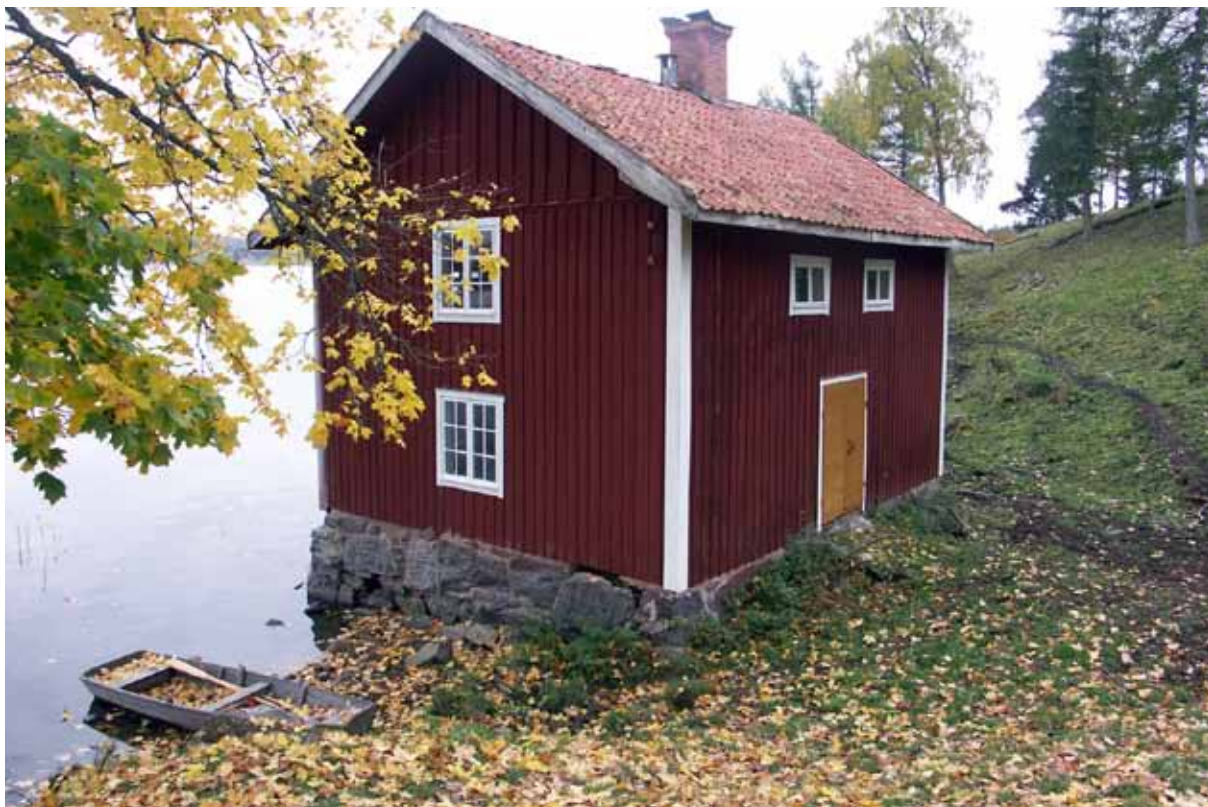
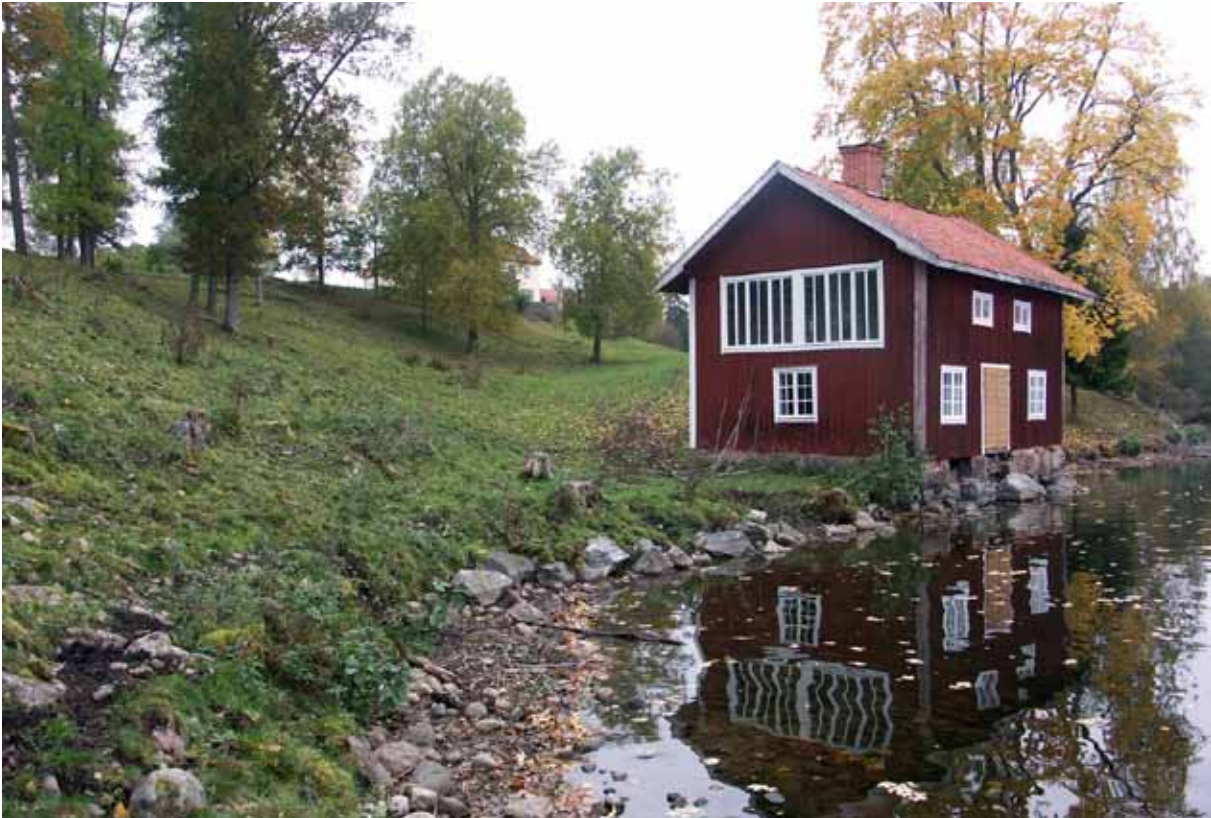
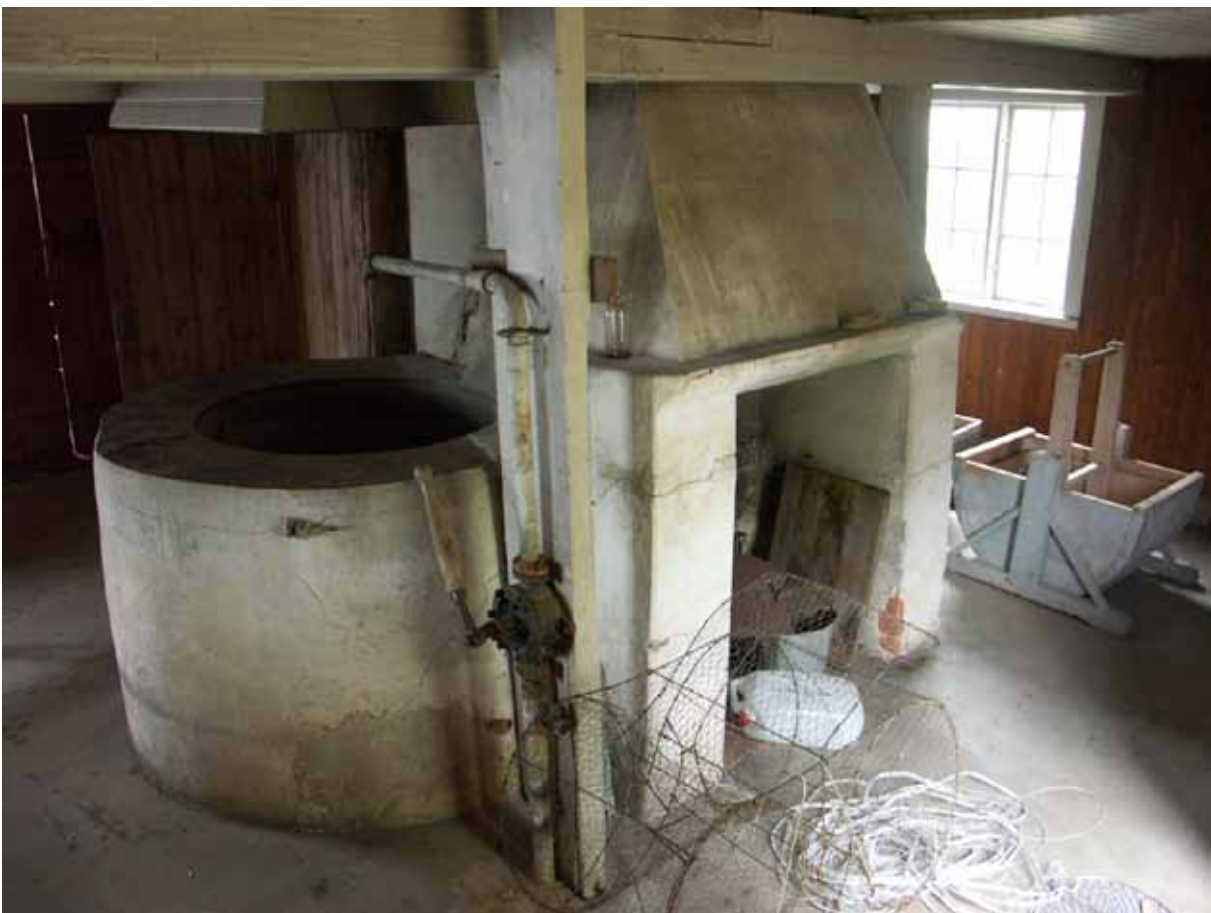
Vissa skador finns i underlagstaket, mot norr och i söder. Vid nordvästra hörnet finns någon form av svampangrepp i underlagsbrädorna. Skorstenens plåttäckning är rostig och täcker inte hela skorstenen. Naturstenar har kalvat ut i muren, mot öster.

Bild 20. Tvättstugan sedd från norr.

*Bild 21. Tvättstugan sedd från Kyrksjön, med södra gaveln, med orangeriet placerat på övre plan.*

Taket ses över, rötskadade delar ersätts med nytt virke. Rostig skorstensavtäckning byts ut mot ny av så kallad karosseriplåt alternativt förzinkad och betad plåt som rostskyddas och målas med tegelröd linoljefärg. Utkalvade naturstenar i östra muren lyfts tillbaks.

Taket lagas och skorstenen får ny plåt. I Naturstensmur åtgärdas. II

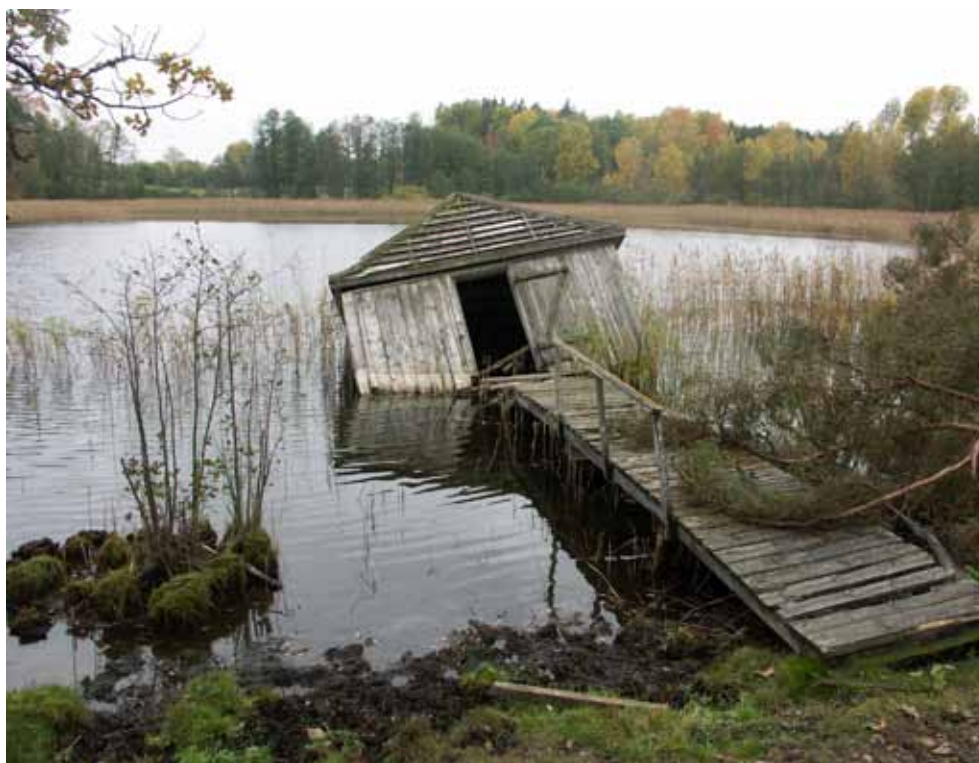
*Bild 24. Båthuset har en gångbro som leder ut till huset.*

Den pålade gångbron har sättningsskador och rötskador i gångplan och räcke. Båthuset har sedan ett flertal år legat nedrasat i sjön. Takkonstruktionen är förhållandevis intakt medan väggarna har gått isär något vid hörnen åt landsidan. Sidoväggarna ligger till hälften nedsänkta i vattnet medan taket och största delen av väggen åt landsidan ligger fritt. Byggnaden är grundlagd på pålar vilka till en del står kvar i ursprungligt läge och höjd.

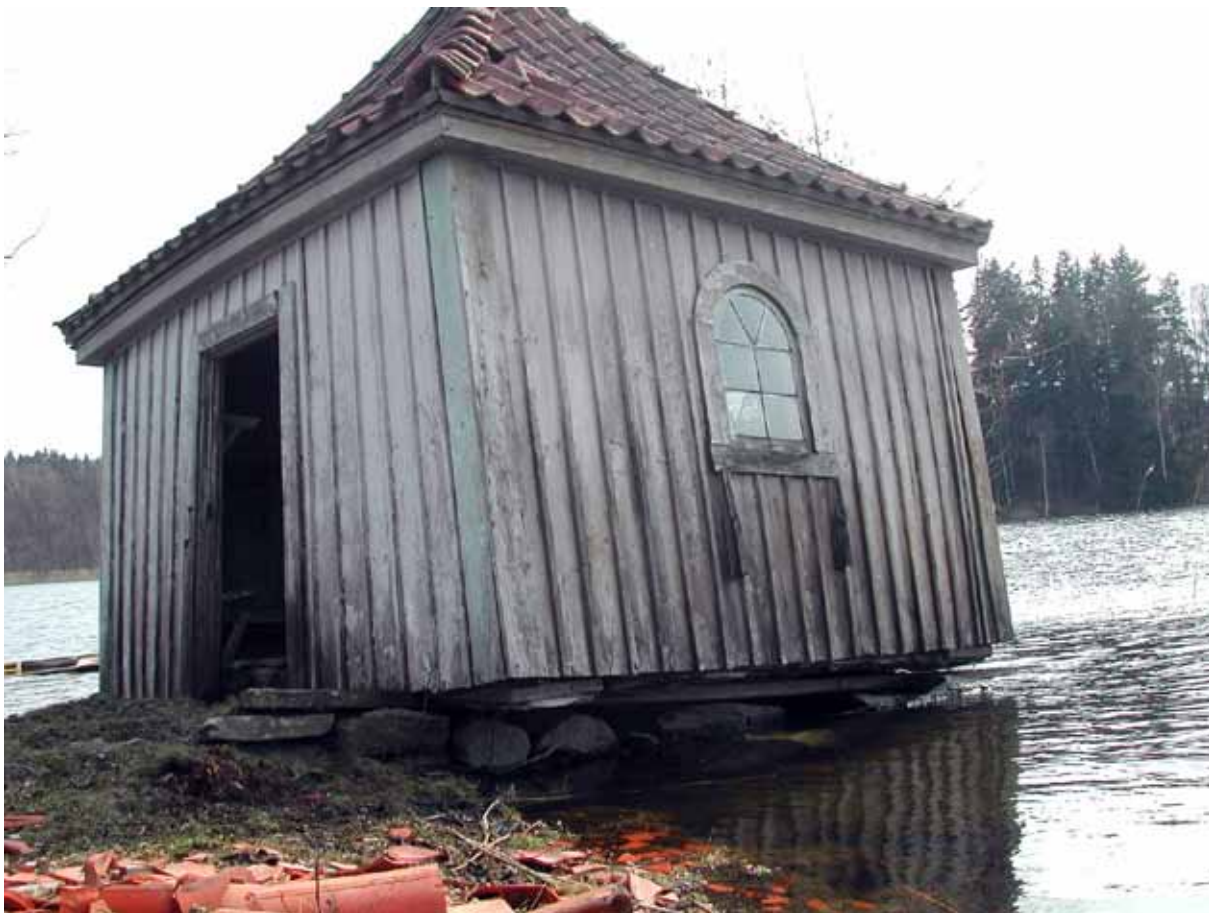
Bild 25. Badhuset som numera är indaraget till strandkanten.

Byggnaden riktas därefter med domkrafter varefter den efter behov säkras med horisontella följare och snedstag. För att undvika skador på panel monteras de horisontella följarna av timmer förbi hörn på ömse sidor av två motstående fasader av byggnaden så att de kan dras samman med dragjärn på övriga två sidor.

En översyn av undertaket vidtas. Vid behov kompletteras undertakspanelen samt omtäcks med underlagspapp varefter återläktning sker. Takpannorna läggs dock inte på förrän byggnaden har flyttats till sitt slutgiltiga läge.

Bräddgolvet demonteras varsamt varefter golvbräddor förvaras på betryggande sätt. Smärre snickeriarbeten gällande fönster och fasad utförs efter överenskommelse med antikvarisk kontrollant.

Badhuset byggs upp igen. III

I ett senare skede kan det bli aktuellt att återigen ställa huset på en stenkista. III

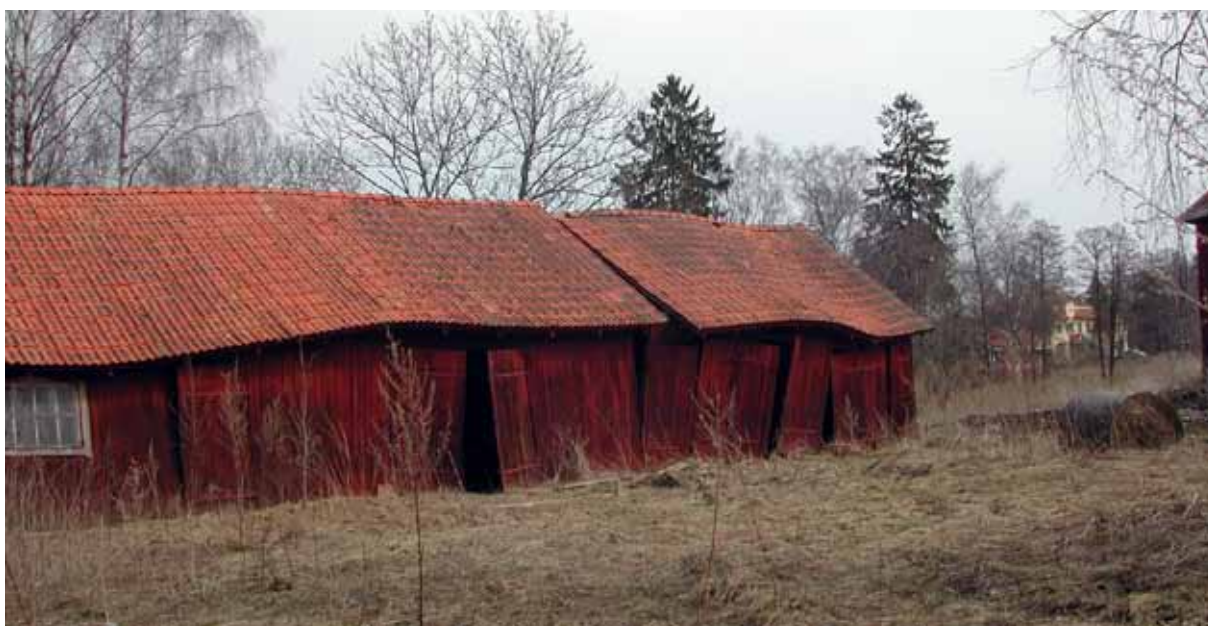
Bild 38. Sågbyggnaden från väster. Taket svackar betydligt.

Stommen stabiliseras och grundläggningen ses över. I

Fasader ses över, fönster renoveras. III
