## Bergströmsfabriken, Gnesta

Gnesta 12:4 (Frönäs 1:7) Frustuna socken, Gnesta kommun,  
Södermanlands län

Antikvarisk kontroll

Restaurering av spiraltrappa av betong och fasad-  
upprustning

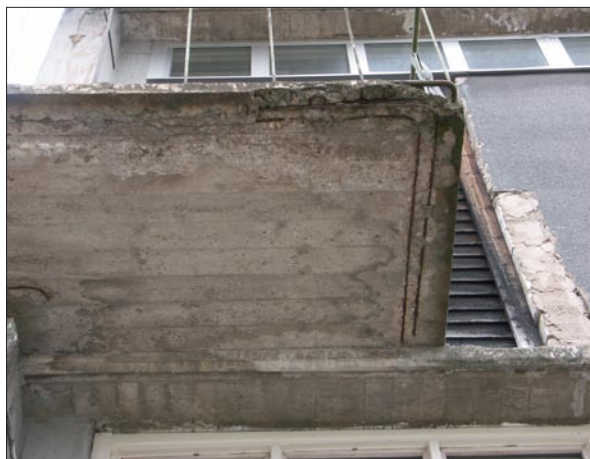
*Betongtrappans undersida med vittrad betong och synliga, rostiga armeringsjärn.*

Underhåll och tillsyn av betongdelarna på fabriksbyggnaden har sannolikt varit bristfällig under lång tid, kanske ända från byggtiden 1950

Skadade ytor skall bomknackas och dålig betong bilas. Mindre skador ytlagas. Vid större skador byggs gjutformar. Alla ytor som lagas eller gjuts säkerställs en fast yta som rengörs och mätas för bästa möjliga vidhäftning. Rostig armering rengörs, en fast yta säkerställs där armering är fri från rost. Armering rostskyddsbehandlas med Sto-Tk ett mineraliskt enkomponents korrosionsskydd.

Utlagning av skador utförs enligt Sto reparationssystem med ett enkomponents polymerförstärkt cementbaserat lagningsbruk (Sto-GM 1), hydrauliskt härdande.

betongen ytbehandlas med Sto-tf ett enkomponents polymermodifierat bruk med en bas på anläggningscement PCC för tunnskiktig filtning av betongen. Uppfyller villkoren enligt Bro-94. Ett varierande utseende kan förekomma på grund av ojämnt sugande ytor och delar av betongen är solbelyst, mineraliska utfällningar kommer också att synas men dessa bör försvinna med tiden. Alla produkter som används är miljödeklarerade och godkända.

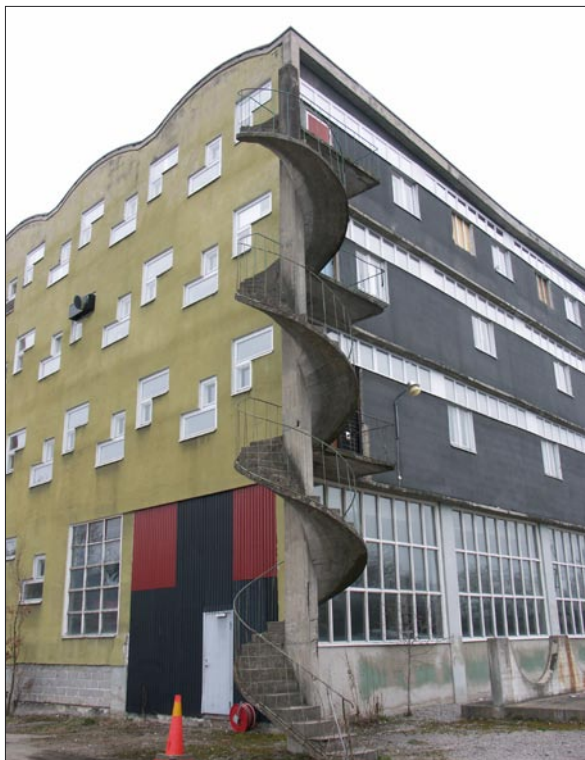
*Utrymningstrappan i det södra fabriekshörnet var kraftigt eroderad och kunde inte användas.*

Fasaderna var nersmutsade och hade vissa skador. Färgsättningen skulle förnyas. I samband med att ny användning planerades i byggnaden skulle tunnelförbindelsen till sekundär byggnad i sydväst tas bort och huset rivas. Anslutningen i fasaden skulle muras igen. Hörnpartiet vid trappan i söder skulle lagas upp och tillbyggnaden i norr isoleras och ges ett nytt ytskikt.

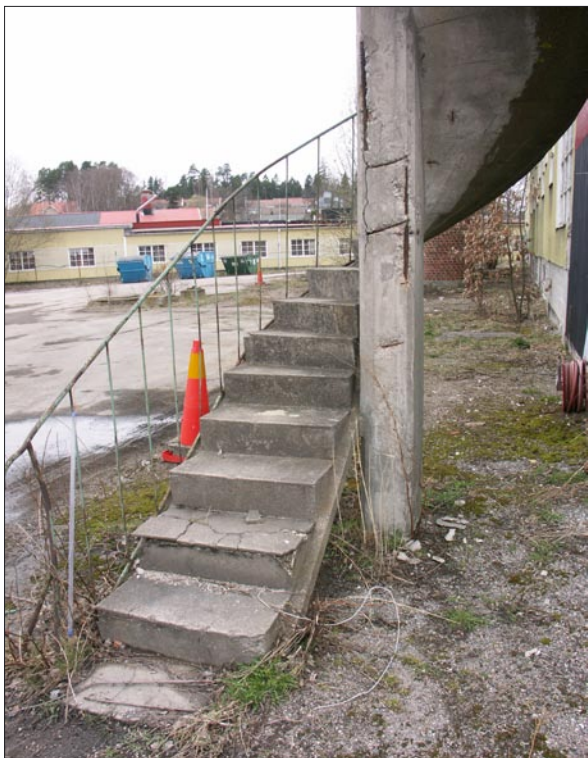
*Spiraltrappans nedre del som var söndervitrad.*

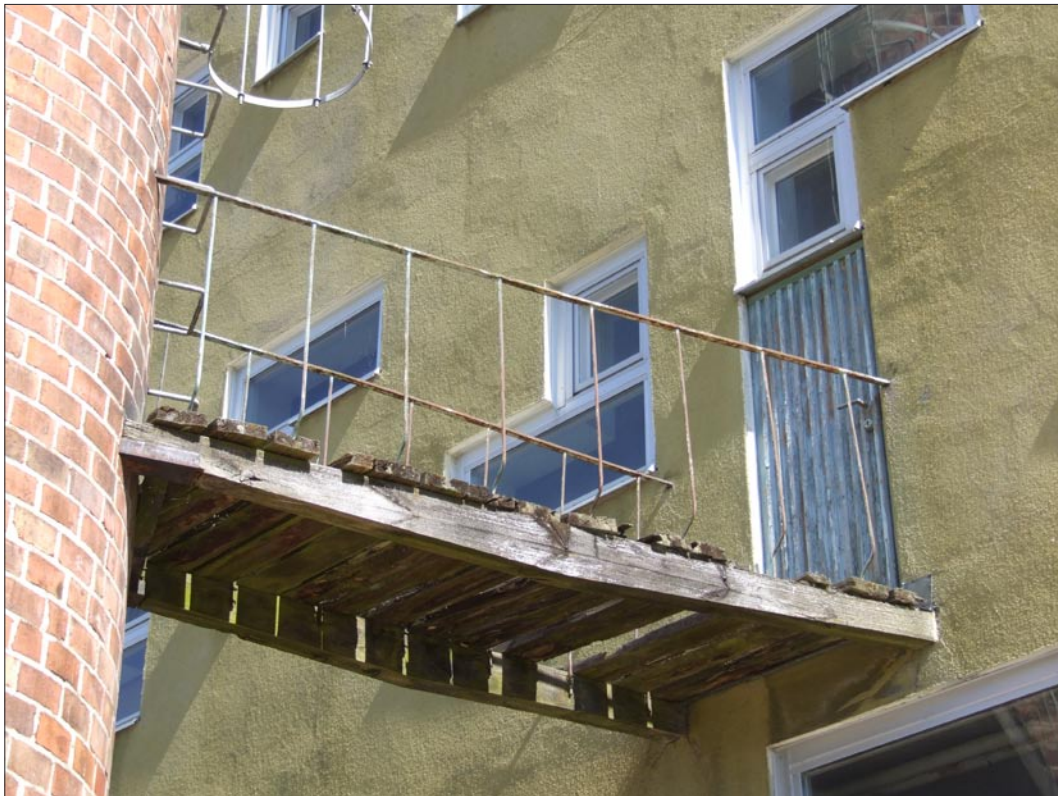
*Gångbryggan mellan fabriken och skorstenen i väster och originaldörr av trä.*

- Rostskyddsbehandling och målning av räcken till spiraltrappan och trappavsatserna.
- Fönstermålning av de spröjsade bågarna i det sydvästra hörnet och samtliga dörrar.
- Lagning av gångbryggan till skorstenen.
- Översyn av betongväggarna och betongavslutningarna uppe vid taket samt vid bjälklagen i sydväst.

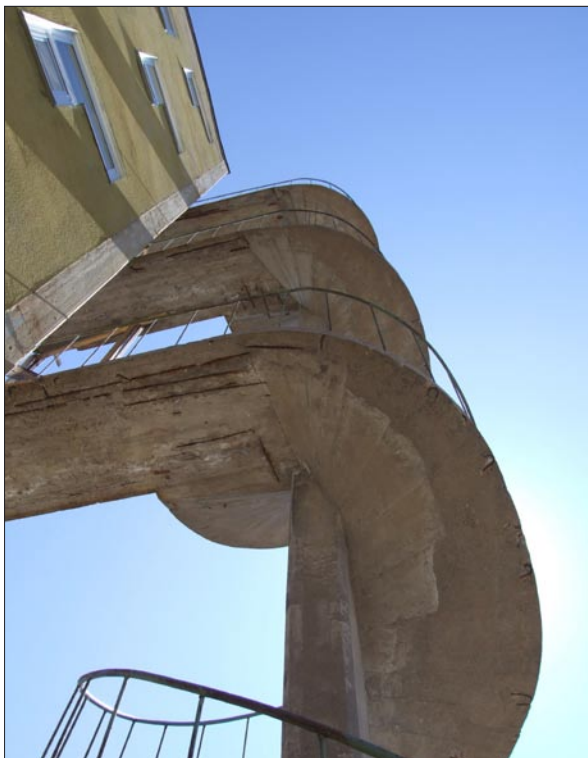
*Spiraltrappan underifrån före åtgärder.*

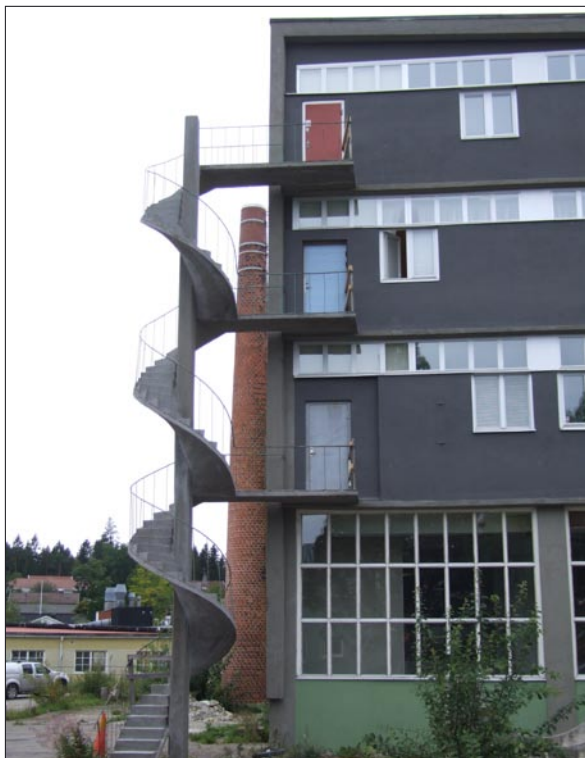
Den spiralformade utrymningstrappan av betong var klar vid slutbesiktningen då Sörmlands museum kallades att medverka. Märken efter originalets brädgjutning och betongstrukturen har blivit något utslätade, men finns antydde.

*Här är den skulpturala spiraltrappan restaurerad. Den har stor betydelse för helhetsintrycket på fabriksbyggnaden.*

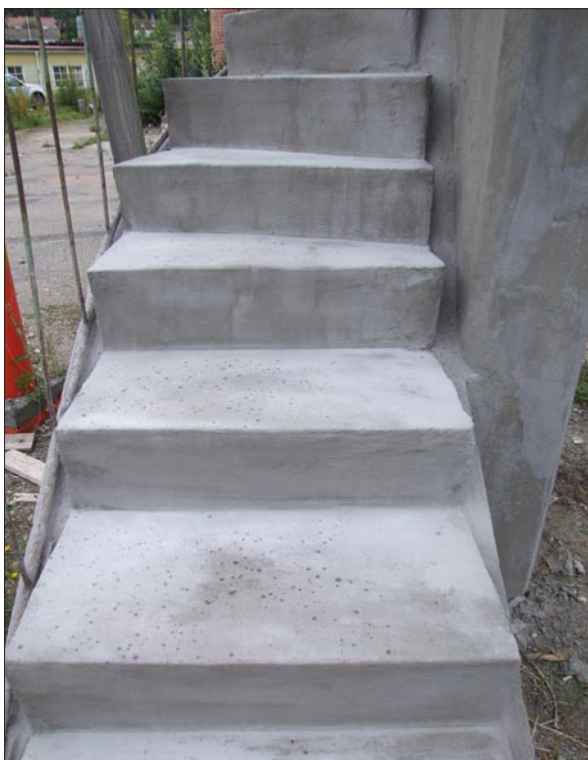
*Sättstegen har lagats.*

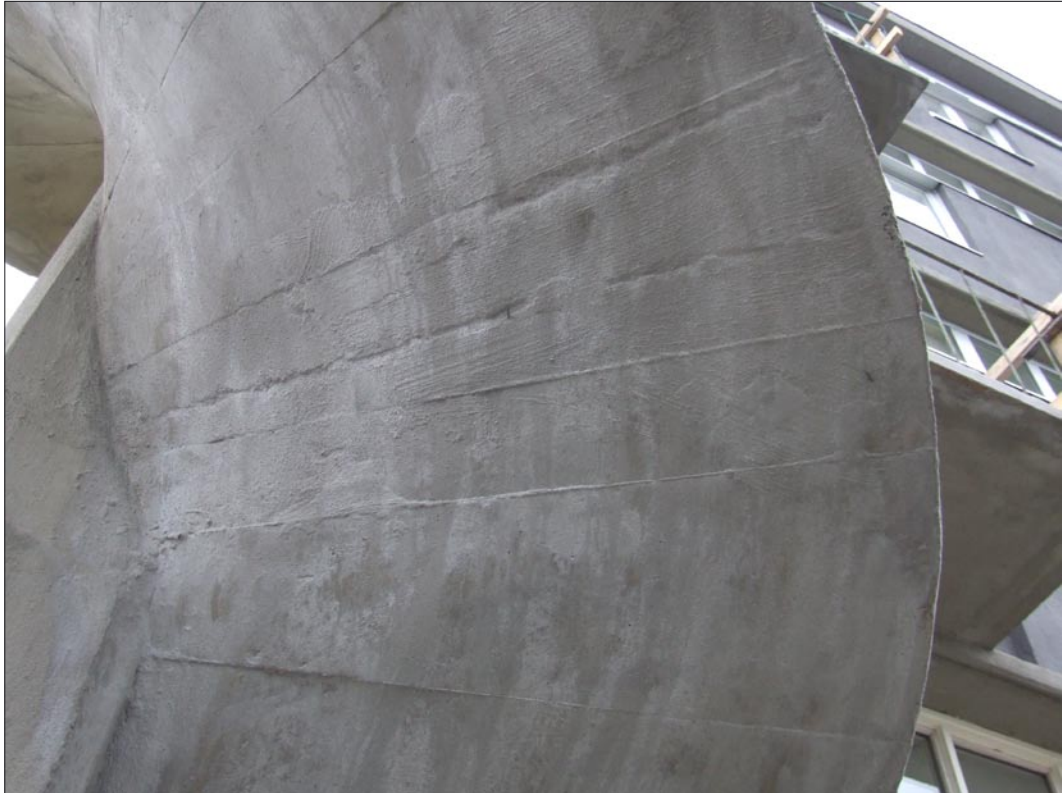
*Den ursprungliga brädgjutningsformen under trappan finns kvar till vissa delar men ytan är något utslätad.*

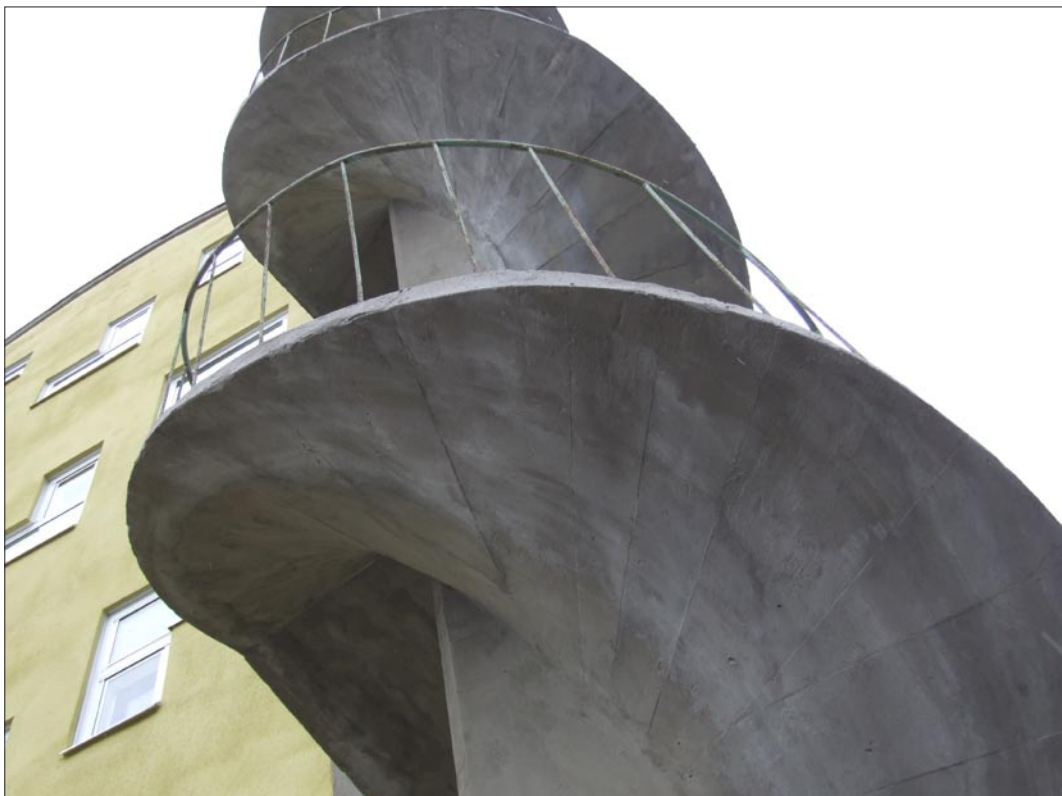
*Utrymningstrappan underifrån efter upprustningen.*

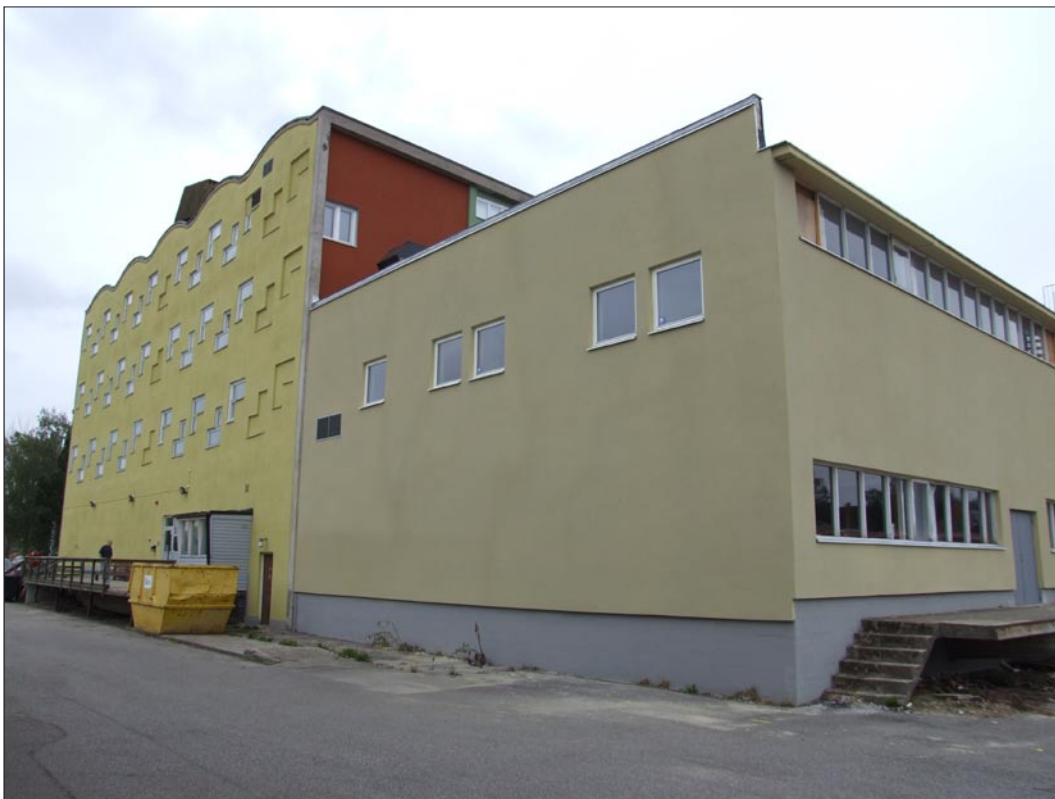
*Här har tillbyggnaden tilläggsisolerats och målats i särskiljande färg från huvudbyggnaden, vars gavelkulörer antyds ovanför. Kraftfull rödbrun ton och grön som fanns under den svarta just här.*

Arbetsbeskrivning tillbyggnad: Nya delen tilläggsisoleras med 50 mm, nätning, putsning samt avfärgning med av Er vald kulör. Ytputs med ballast storlek 1,5 mm.

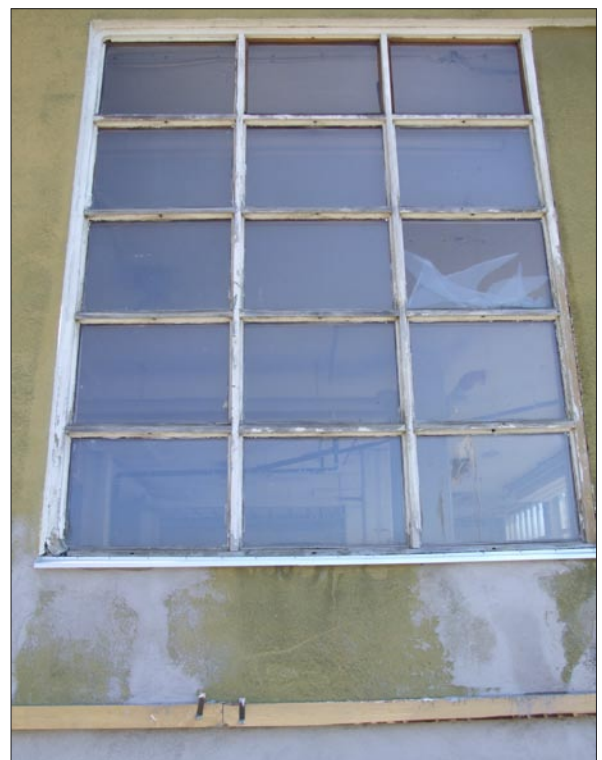
*Dessa fönster i bottenvåningen är av stor betydelse och bör ges en ordentlig översyn, kittas om och målas med linoljefärg.*

Kvarvarande originalfönster bör absolut behållas och renoveras. Genomgång av hur färgsättningen har varit i sin helhet från början bör utföras.
