## Torsåkers kyrka

Antikvarisk kontroll vid utvändig upprustning av Torsåkers  
kyrka 2003

Rapport 2008:9

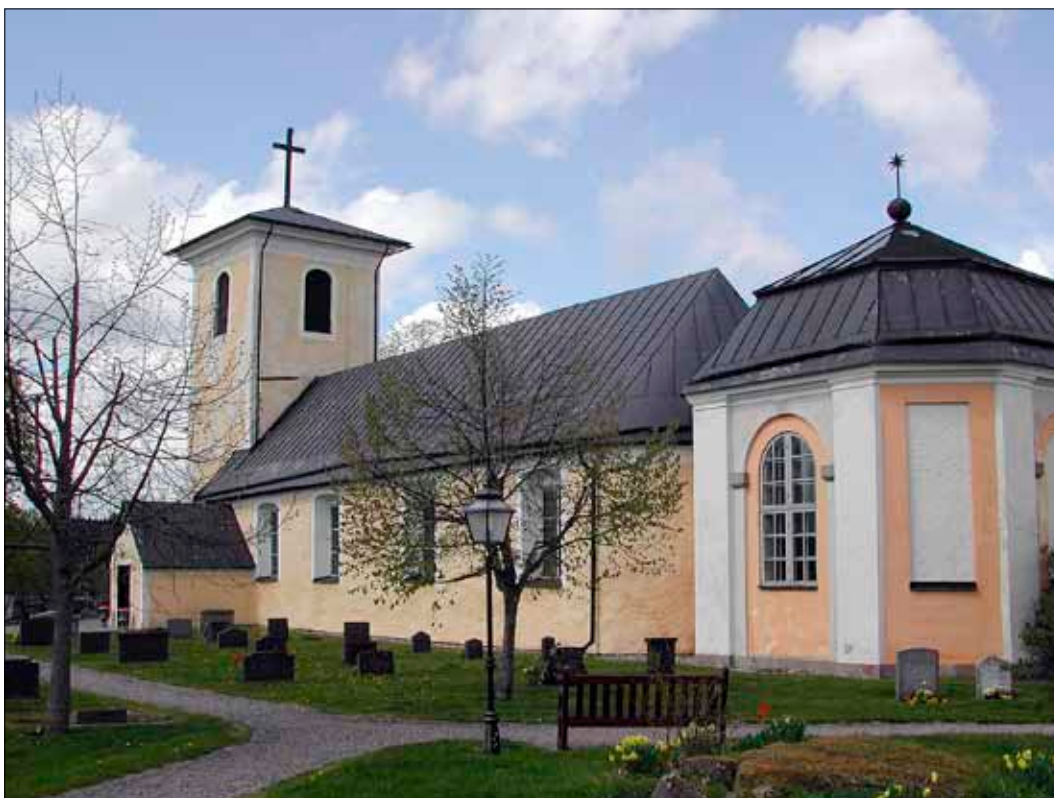
4 Kyrkan med kor. Foto från sydost. Den gula kulören på släta ytor var starkare på koret och på den nedre delen av tornet.

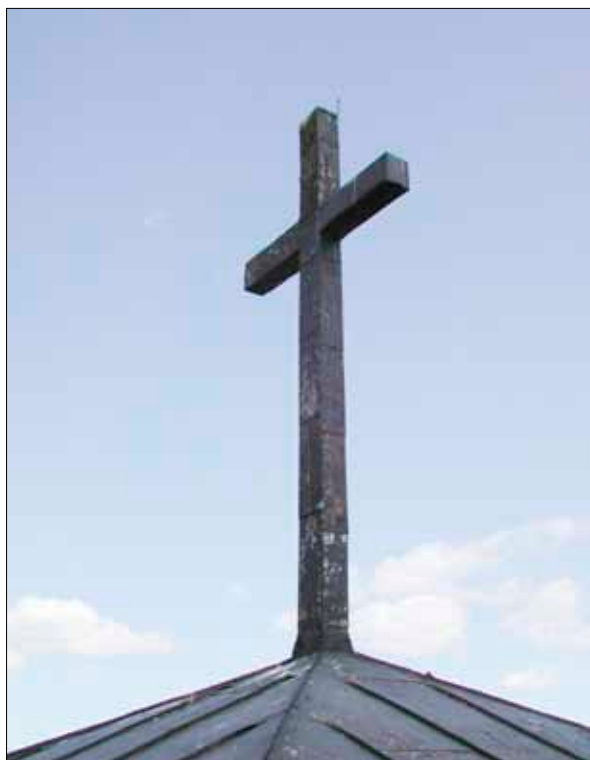
Det gamla korset på tornet var av ålderdomlig järnplåt i många små plåtskivor och målat svart. Diskussioner fördes under byggtiden 2003 huruvida kyrkans takprydnader i form av kors och klot med spira har varit förgyllda eller inte. Svaret kan utläsas ur följande arkivavskrift.

5 Korset i helhet.

Korset monterades ner och beslut togs att ett helt nytt kors skulle tillverkas, med måtten 3,20 m högt 1.40 brett som det gamla. Ny mittstock gjordes av tre furuplankor av kärnvirke, som limmades med polyuretanlim och skruvades med rostfria skruvar. Korsarmarna förnyades inte av trä utan består endast av plåt. Mittstocken impregnerades med järnvitriol. Korset tillverkades i korsform av kopparplåt av 0,7 mm tjocklek med modern sammanfogning enligt 2003 års teknik med endast en skarv på den totala höjden. Plåtkorset trädde över mittstocken. Invändigt förstärktes korsets mitt med rostfri plåt. Därefter slipades korsets kopparplåtutsida, tvättades med thinner, grundmålades med rostskyddsprimer Tikkurila prime EE och slutmålades en gång med gul täckfärg Tikkurila temalack FD 20. Ytorna på korset fernissades med Le Franc guldgrund och fick torka högst 12 timmar. Korset förgylldes med transportguld FFST Rosenobel-doppelgold garanterat 23,5 karat och putsades med bomull. Montering av det nya och förgyllda korset på tornet skedde med största försiktighet med hjälp av lyftkran. Torntaket förstärktes med stöttor under korset. Rostfritt beslag har monterats vid korsets bas mellan koppar och järnplåt. Ny åskledare har monterats på korset och på tornet. Ledaren har lämnats omålad för att undvika underhållsåtgärder.

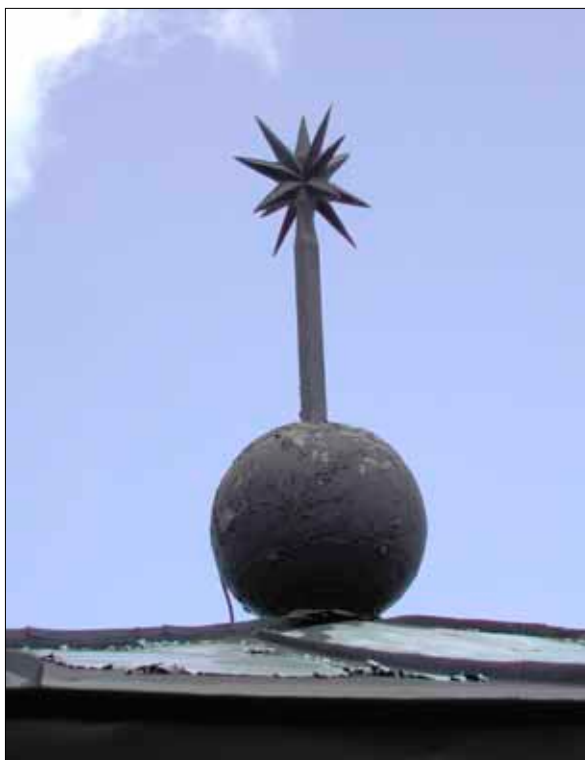
6 Klot och stjärna på koret.

På korets takprydnad – klot med spira och stjärna – slipades den gamla färgen ner och därefter följde samma procedur som med korset. Något spår av tidigare förgyllning från 1779 kunde ej iakttas. Blyplåt monterades i skarven mellan takprydnad och tak på koret för att neutralisera mellan olika material.

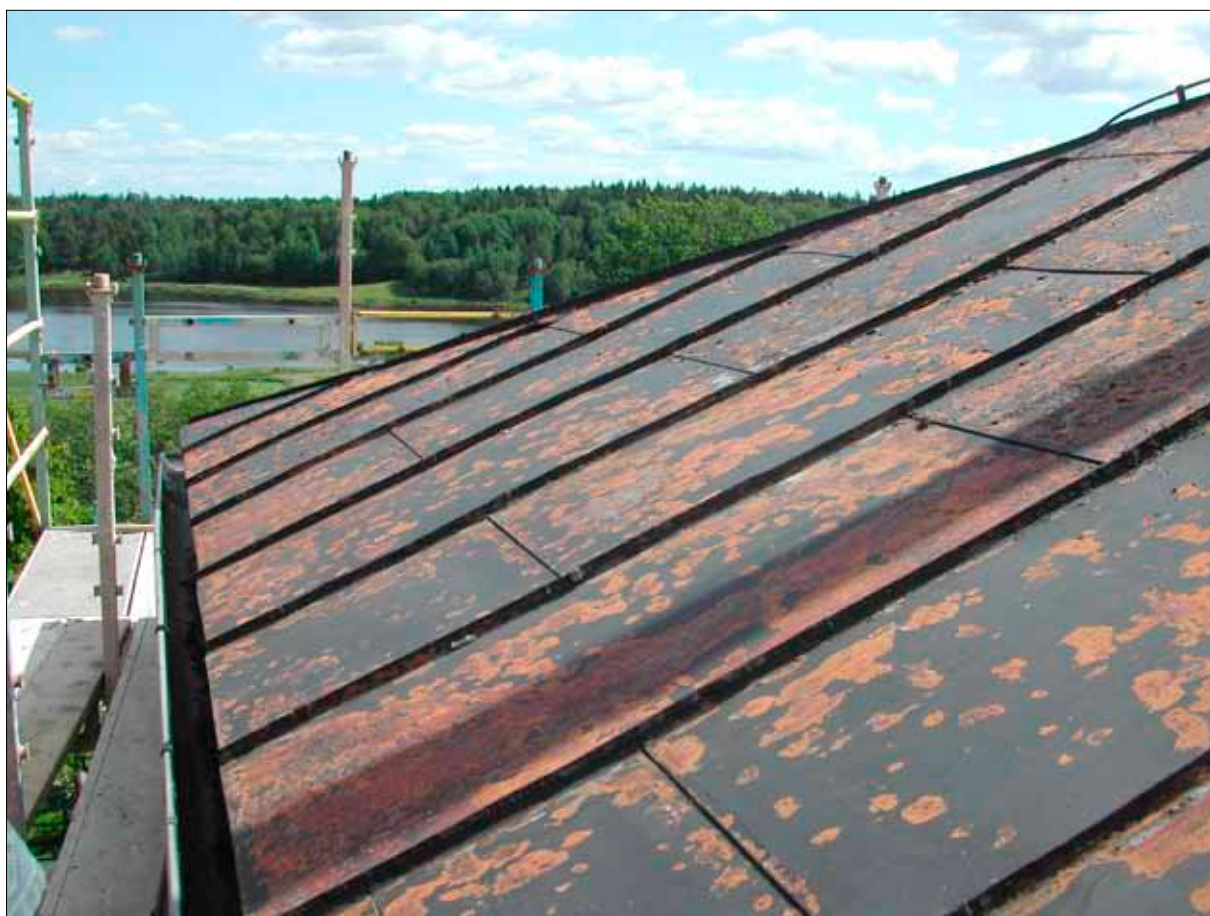
7 Taket på koret var rostigt.

Nya fotrännor och takplåtsskivor ovanför rännan har monterats på koret. Liwa Gruppen rekommenderade grundning av helt ny plåt med Pentur Primer och därefter en strykning med Pentur Kultur, svart, som är en linoljebaserad färg. På befintliga stuprör har renssil av plast bytts ut mot specialtillverkad av galvaniserad plåt enligt modell från Nicolai kyrka i Nyköping. På sakristian har lagning med förzinkad plåt utförts vid skorstenen och vid lucka.

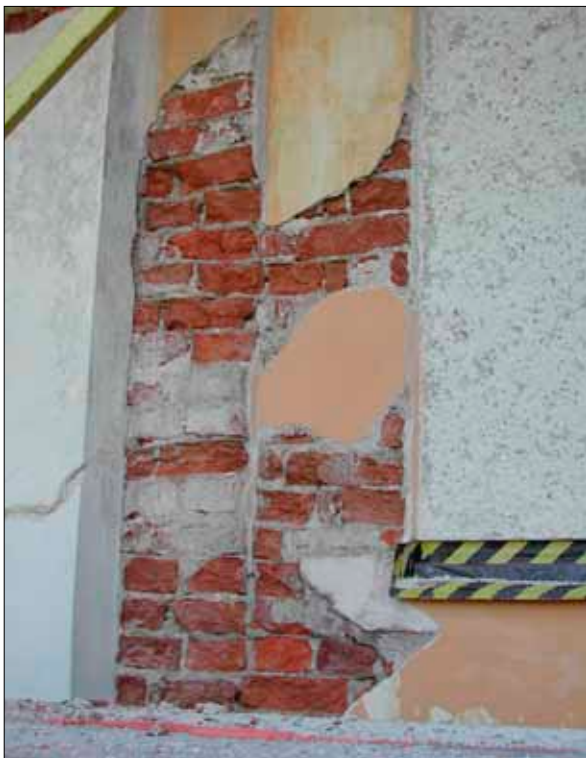
8 Tegel på östra väggen och koret i sydost.

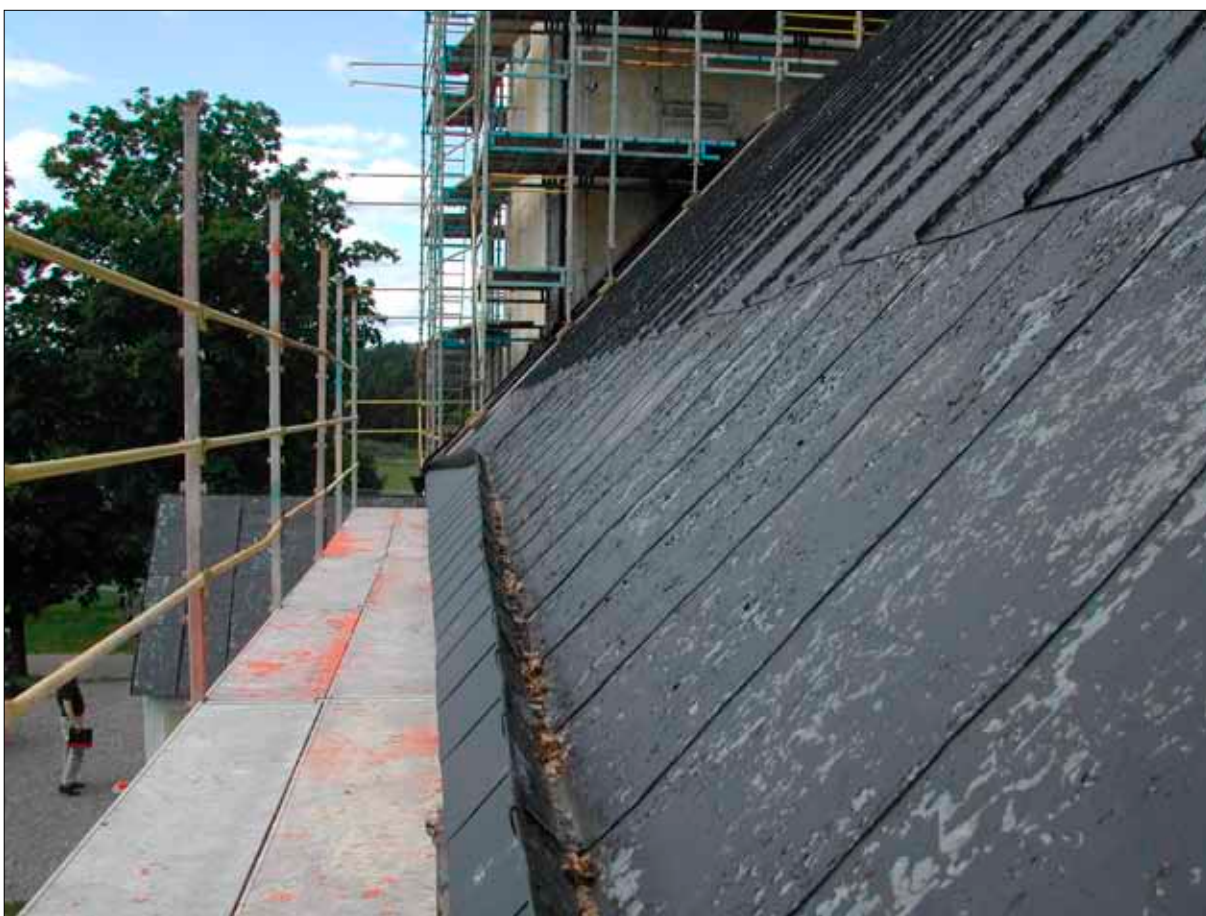
9 Takfärgen på långhuset flagade.

På tornet har en plåtskiva bytts ut och över spruckna falsar har U-formad plåt monterats. I anslutningen mellan tornet och långhuset i öster och i söder där långhuset går fram har komplettering med ny plåt gjorts. På långhuset har lagningar och justeringar av plåtskivorna gjorts. Därefter

har den gamla plåten grundats med Pentur Rostgrund och målats två gånger med Pentur Solo.

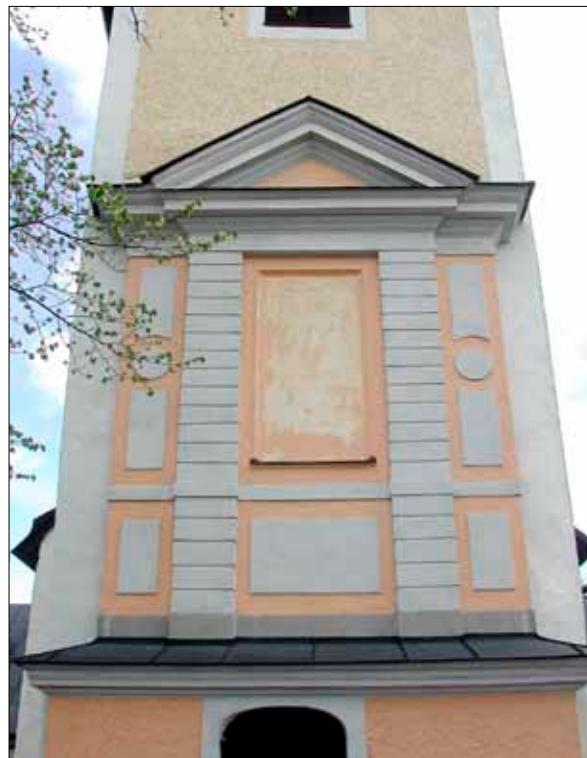
11 Tornets västra fasad hade spritputs upptill, slät puts vid utsmyckningarna till ett gravvalv och spritputs ner-till. Den gula kulören var starkare på gravvalvet.

Putsarbeten: På tornet skedde upplagning av fasadputsen till 50 procent. Totalt på hela Torsåkers kyrka har 100 kvm putsplagning gjorts med Optiroc kalkbruk och hydrauliskt kalkbruk i blandningar anpassade efter respektive ytor och underlag, grovstockning 3 mm, finstockning 1 mm i blindingarna.

Grundmålning av puts har skett med inblandning av vitcement. Pewabs kalklimfärg pigmenterad med naturpigment har använts. Kulörer som har använts är gult och grått i olika nyanser beroende på yta. På långhuset har spritputsen färgats oxidgul med inslag av grön umbra nr 920:3 enligt färglikaren Kalkfärg 90. Taklister och släta omfattningar har målats ljust grå, grön umbra med guldocker nr 30:2 (med 200 gr pigment i stället för 120 gr). Väggytorna på kor och västgavel har givits en kraftigare gul färg – den ”lejongula” som har angetts i arkivhandlingar och som fanns som utgångspunkt 2004. Kulören kom också fram vid färganalysen på plats – obränd terra nr 46:5. Blindingar och flera

ytor på kor och västgavel har målats grå - grön umbra nr 30:4. Sockeln på västgaveln har fått sandstensfärg, bränd umbra nr 100:4. Korets omålade sandstenssockel rengjordes men målades inte.

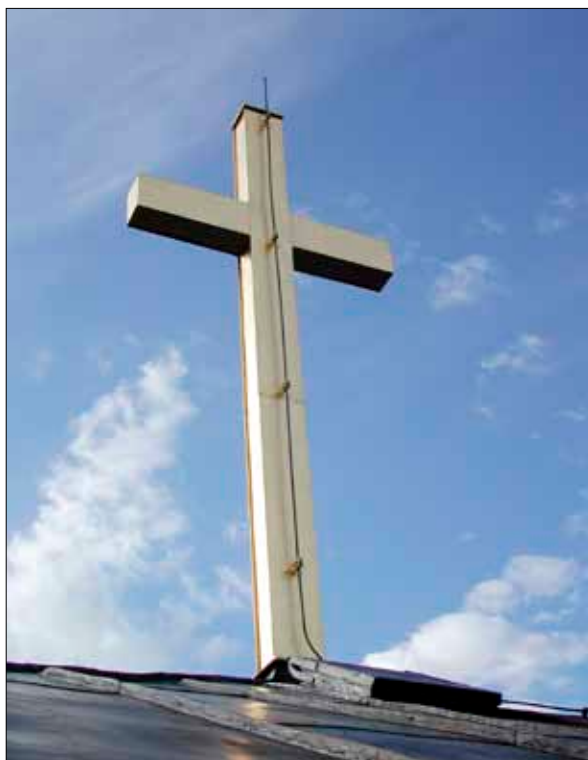
13 Det nya korset har målats och förgyllts. En åskledare har monterats på baksidan.

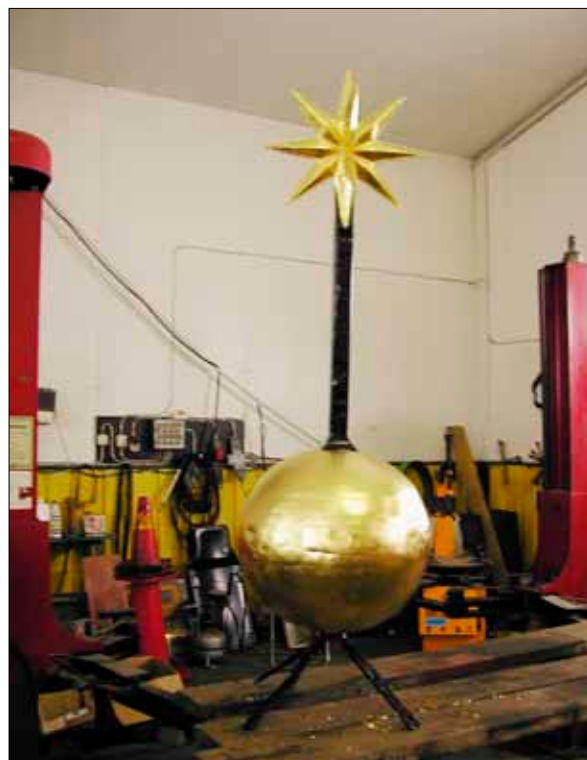
14 Gravkorets klot och stjärna står färdigförgyllt i Joel Bergs ateljé.

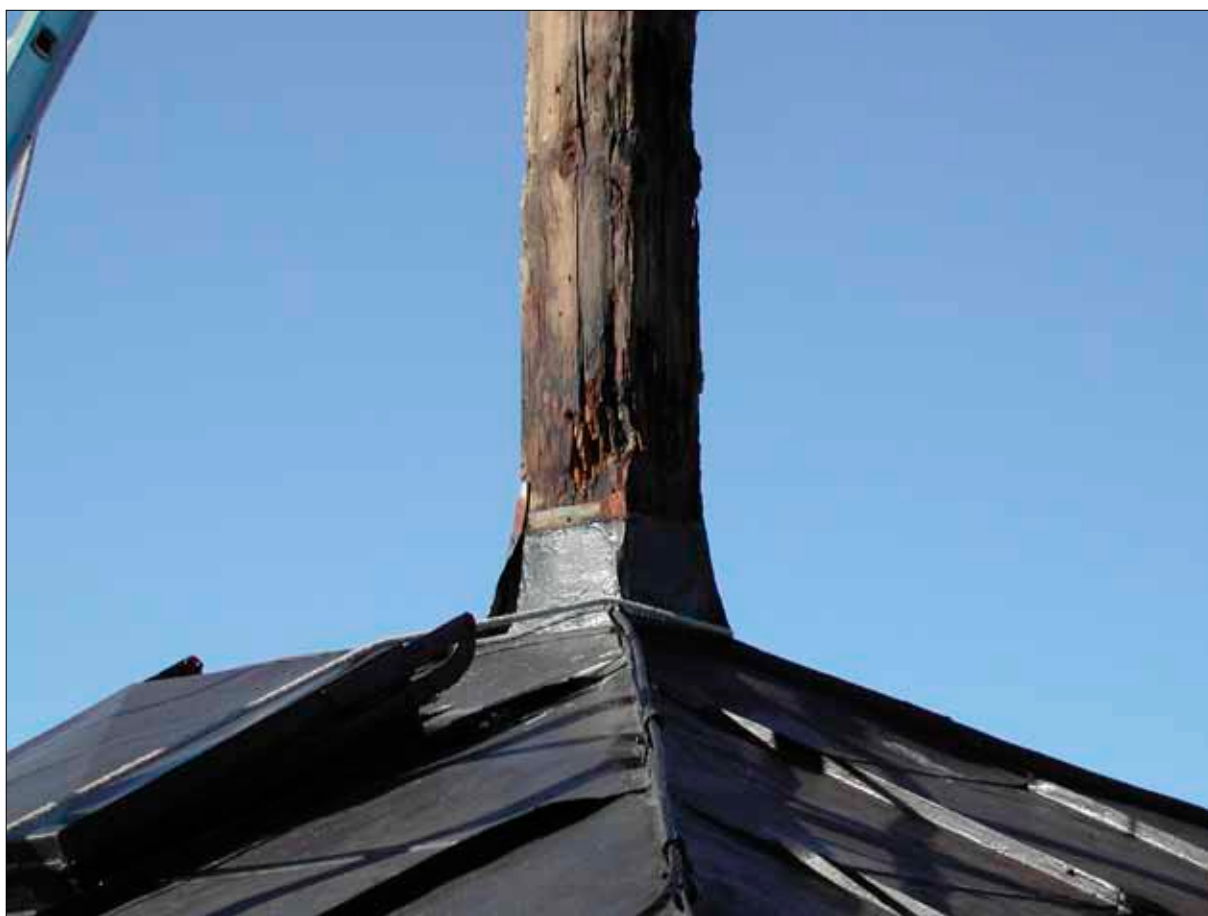
Det gamla korset på tornet var klätt med ålderdomlig järnplåt i många små plåtskivor och det var målat svart. Utgångspunkten var att det skulle ses över, underhållas och målas om. Korset på tornet bedömdes ha osäker fästnanordning. Vid närmare kontroll visade det sig att basen på mittstocken var rötskadad.

15 När plåten togs bort på det gamla korset syntes rötskadan vid fästet.
