Björnlunda kyrka

Björnlunda socken, Gnesta kommun, Strängnäs stift, Södermanlands län

Antikvarisk medverkan
Reparation av klockstapel

Rapport 2011:11

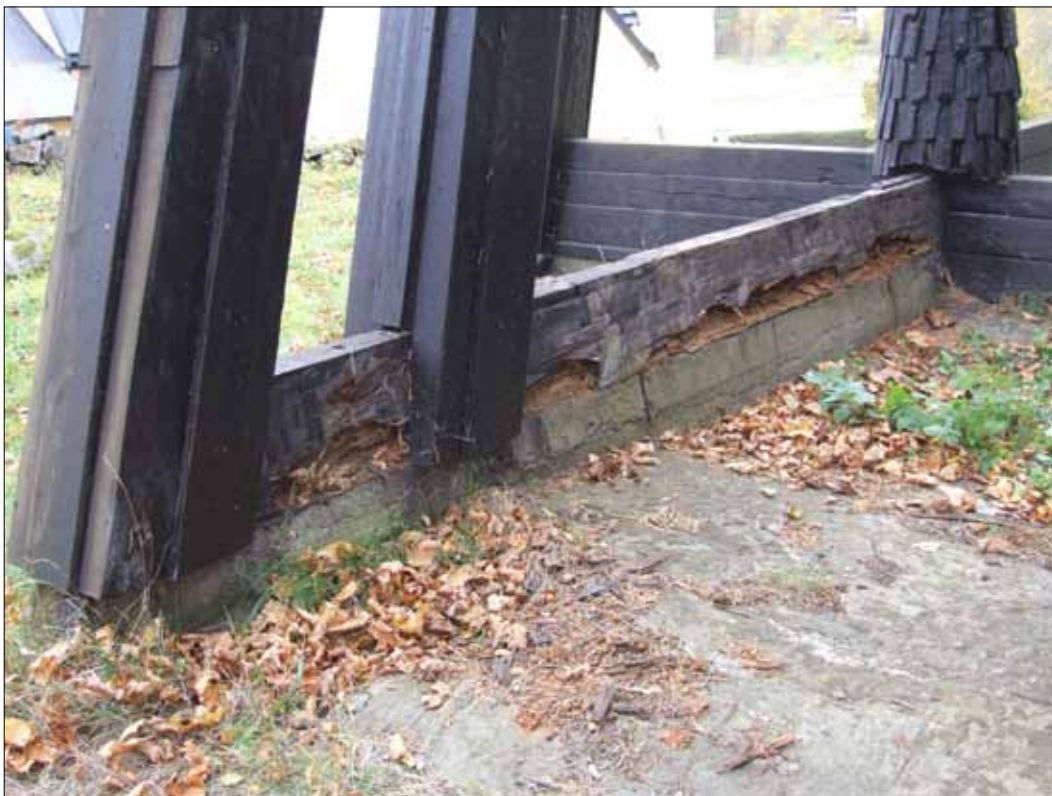
Syllstockarna går i öst-västlig riktning. Östra delen av syllstocken längst i söder var helt rötskadad. Skadan berodde sannolikt på att just denna syllstock var av äldre datum. Man såg också tydliga spår efter träskadeinsekter.

2 Östra delen av södra syllstocken som hade stora rötskador, sedd från nordost (Slm D11-587).

Rötskadat virke i syllan byttes ut mot nytt torkat virke. Virket bilades som en ”ståndsnyll”, bredare nedtill och smalare upptill på samma sätt som tidigare. Inför bytet hissades klockstapeln upp med domkraft, så att den nya syllan gick att montera. Syllstocken var något högre i ytterändarna än på mitten, varför syllan kilades med en tråkloss i ytterändan. Befintlig undergjutning av betong (sockel) behölls, men togs ned något i kanterna, så att vatten lättare kan rinna av sockeln. Mellan gjutning och syllstock låg tidigare papp, vilken nu ersattes med näver. Befintliga smidesjärn i stocken lossades och återmonterades. Snedsträvornas ”gafflingar” satt fast i syllan med bultar och brickor. Brickorna byttes nu ut mot hela plattjärn. Äldre gafflingar på mittstolpar och snedsträvor behölls.

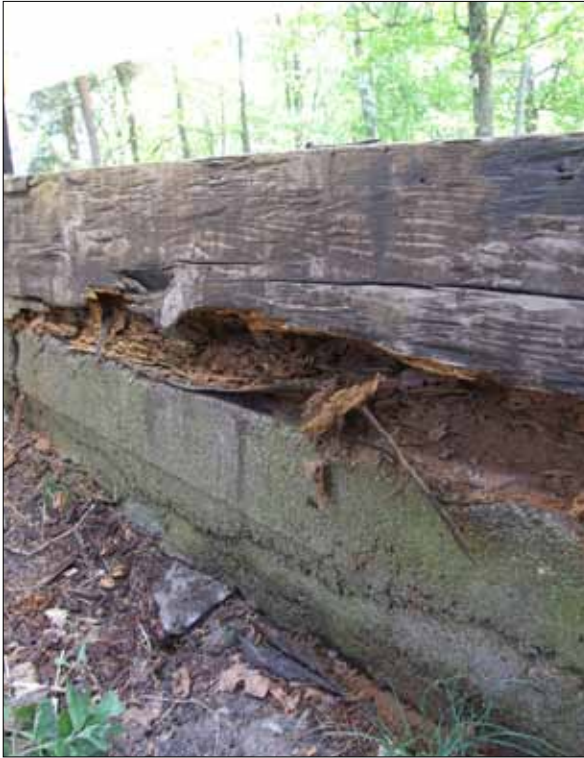
3 Syllstocken vilar på en äldre gjutning. Under syllstocken låg ett lager papp (Slm D11-588).

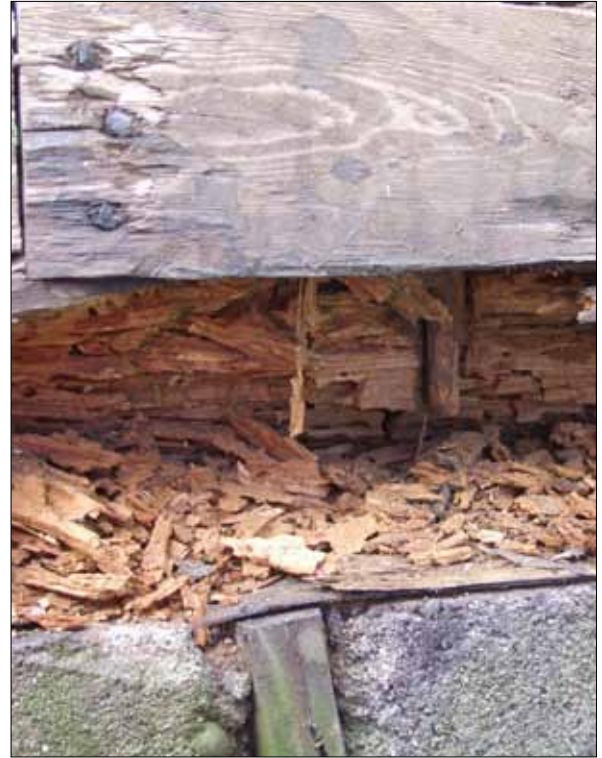
4 Detalj av syllens rötskada (Slm D11-589).

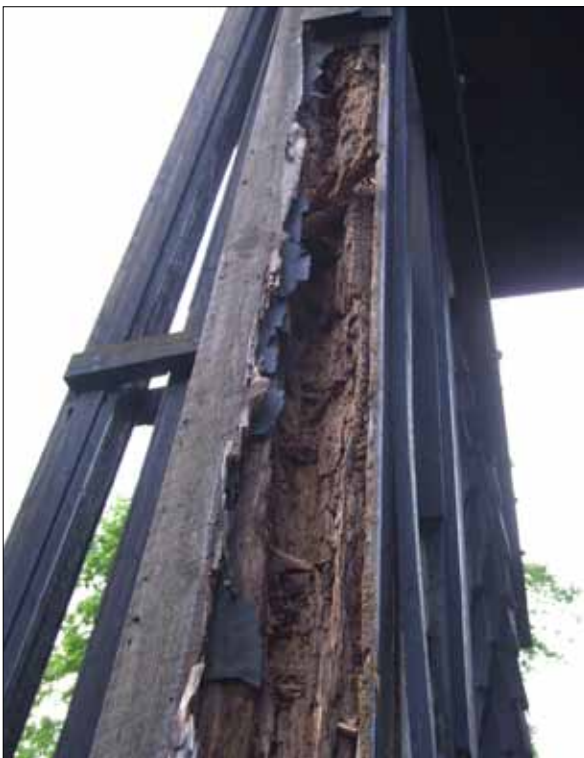
Vid startmötet då täckbrädor på strävan lyftes, upptäcktes att även den yttre snedsträvan som går ned på den aktuella rötskadade syllen var rötskadad, samt kraftigt angripen av skadeinsekter. Mellan snedsträvan och inklädnaden var papp spikad, vilket möjligen hade bidragit till att det blivit för varmt och tät.

5 Yttre snedsträvan som går ned till samma syll visade sig också vara i dåligt skick (Slm D11-590).

Den yttre snedsträvan i öster som går ned på den södra syllan var även den kraftigt rötskadad, samt angripen av skadeinsekter. Angreppen kontrollerades för säkerhets skull med Anticimex. Anticimex sa i sitt utlåtande att virket var fuktskadat och därmed hade minskad bärförmåga, samt att myror hade angripit det rötskadade träet. Tecken fanns även på andra skadeinsekter, som dock inte artbestämdes. Rötskadat virke i strävans yttre del togs bort, vilket ersattes med nytt torkat virke. Ca 6 meter av strävan var dålig. Lagningen gjordes i två långa stycken. Den större lagningsbiten i strävans sydöstra hörn limmades med expanderlim. Den mindre lagningsbiten, strävans nordöstra del, limmades med vanligt trälim.

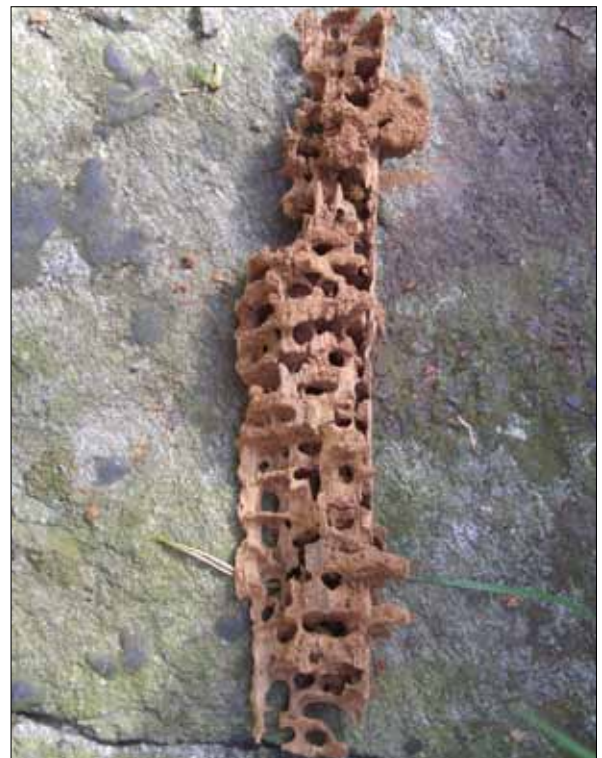
6 Del av det rötskadade virket från snedsträvan, som också var angripet av myror (Slm D11-591).

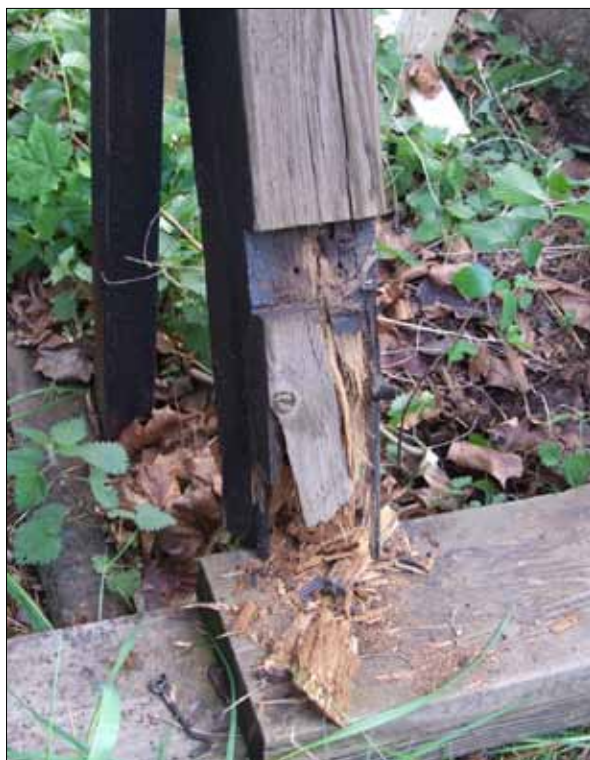
7 Rötskada på stegens nedre del (Slm D11-592).

Rötskadade golvbrädor på klockplattformen ersattes med nya. Rötskadade delar av de bärande bjälkarna byttes ut, främst på södra bjälkens östra del och norra bjälkens västra del. Stegens rötskadade del ersattes med nytt sågat virke.

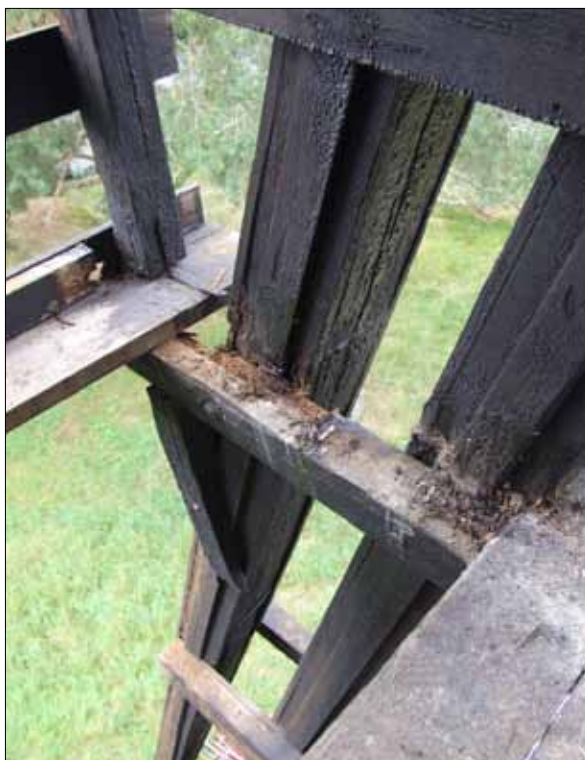
Stegens nedre del var rötskadad. En skada syntes i klockplattformens trägolv. Även de bärande bjälkarna hade en del rötskador, främst delar av den södra bjälken.

8 Rötskada på bärande bjälke i söder till klockplattformen (Slm D11-593).

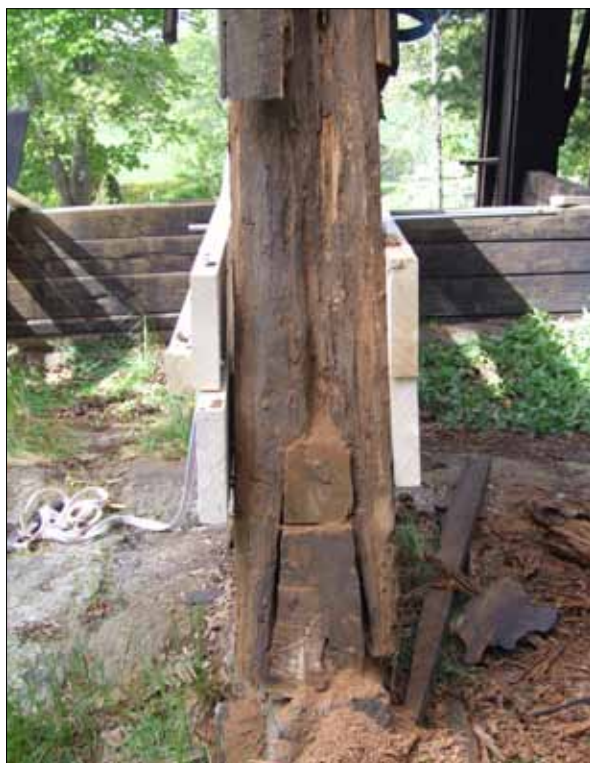
10 Syllen sedd från öster före lagningen. Strävorna var gafflade över syllen och fastspikade med spik/järn/bult (Slm D11-595).

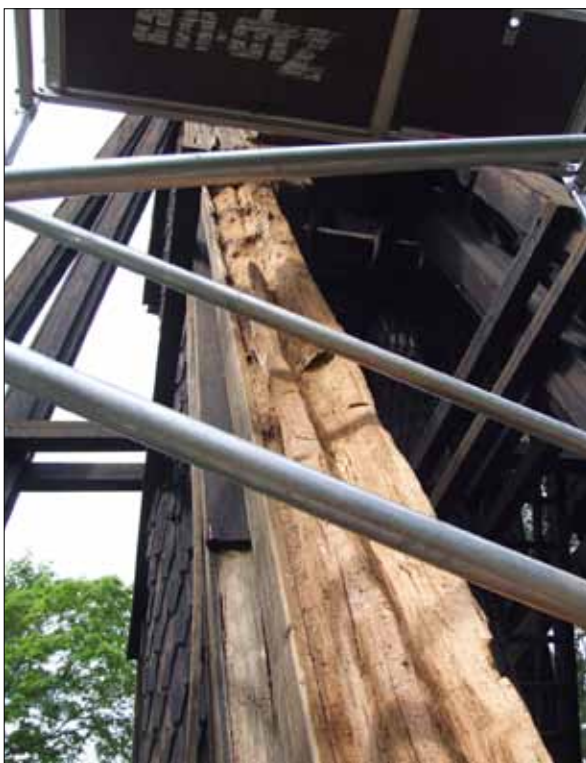
12 Yttre södra snedsträvan efter det att rötskadat virke tagits bort (Slm D11-597).

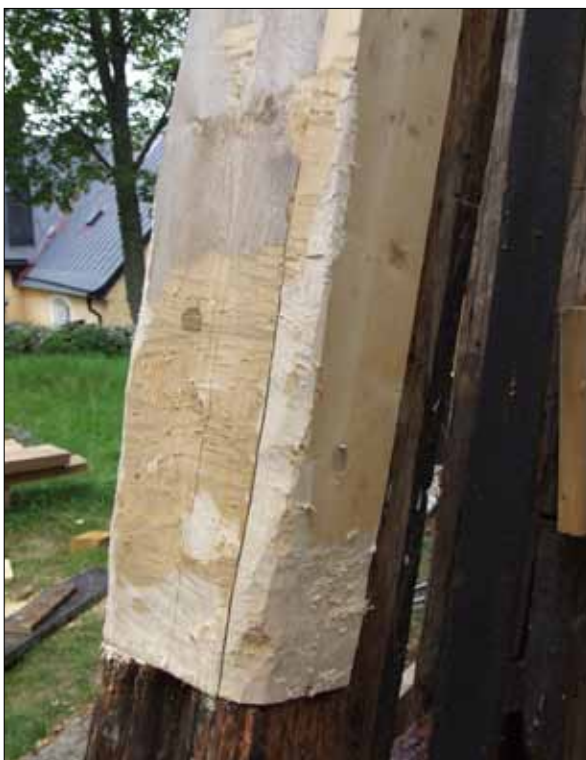
Lagning av övriga skador som upptäcktes under arbetets gång, snedsträvan och klockplattformens bärande bjälkar, hade endast delvis detaljdiskuterats muntligen innan. Detta medförde att snedsträvans lagning till stora delar limmades med expanderlim, vilket av Mats Lundkvist Byggservice AB valdes för att få en bra anliggning mellan nytt och äldre ojämnt virke. Antikvarisk medverkan och beställare hade muntligen pratat om att snedsträvans lagning skulle limmas med vanligt trälim, inget expanderlim. Denna information gick dock ej fram till entreprenören. Ytterligare en sak utfördes utan att antikvarisk medverkande underrättades innan. Det var att plattformens nya bjälkar i söder monterades med en genomgående stång som skruvades genom de inre strävorna och dess inklädnad. Båda sakerna har till viss del påverkat klockstapelns kulturhistoriska värde. Praktiska erfarenheter av att använda expanderlim i traditionellt träbyggnad är förhållandevis begränsade. Ingreppet i snedsträvorna och dess inklädnad är främst en utseendefråga.

16 Nytt virke till snedsträvan dymlades och limmades fast i den äldre friska delen av strävan med expanderlim (Slm D11-601).
