Kattnäs kyrka

Kattnäs 7:1, Kattnäs socken, Gnesta kommun,
Strängnäs stift, Södermanlands län

Antikvarisk medverkan
Utvändig restaurering

Rapport 2011:3

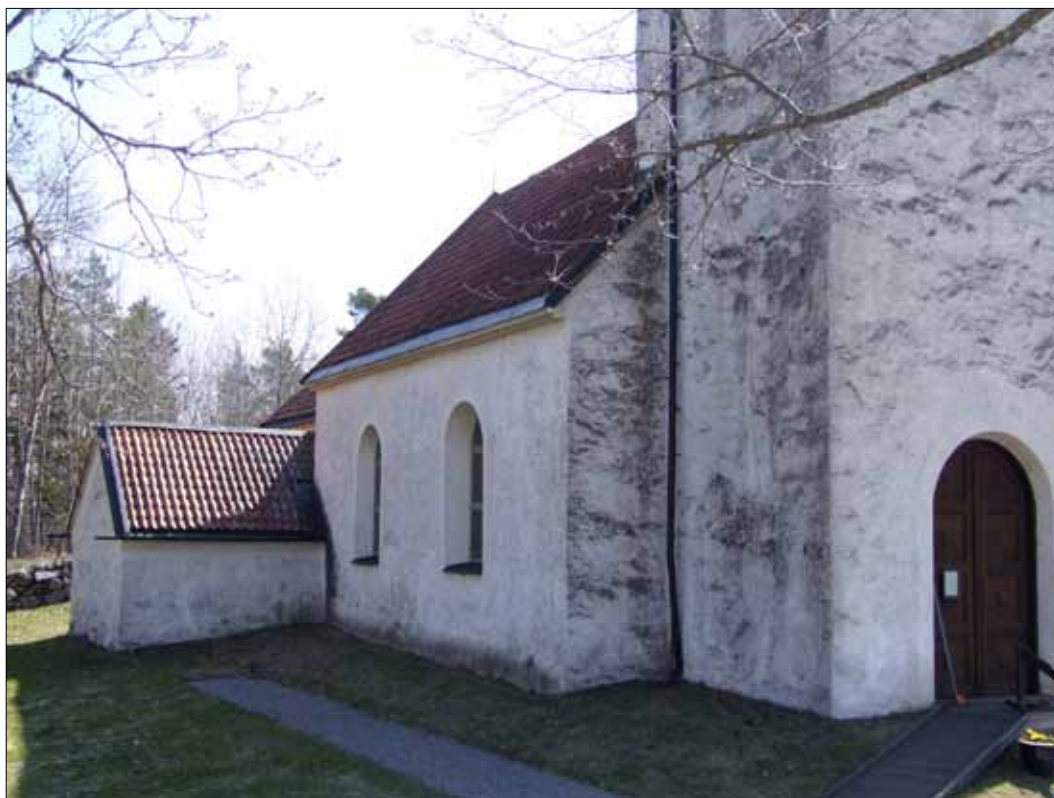
11 Före restaureringen var kyrkans fasader kraftigt nedsmutsade och uppvisade påväxt av alger och lavar (Slm D11-214).

Avfärgningen var urlakad, kraftigt nedsmutsad och uppvisade påväxt av alger och lavar. Påväxten var omfattande på framförallt kyrkans norra och västra fasader (fig. 11).

Alla putsytor rengjordes noggrant föra att avlägsna beläggningar och bristfälliga färgskikt. Bevuxna ytor förbehandlades med ett bekämpningsmedel mot mikroorganismer, Benac 50 från Impregnum AB. Alla putsytor rengjordes därefter genom högtryckstvättning med rent varmvatten, borstning och rensköljning med vatten.

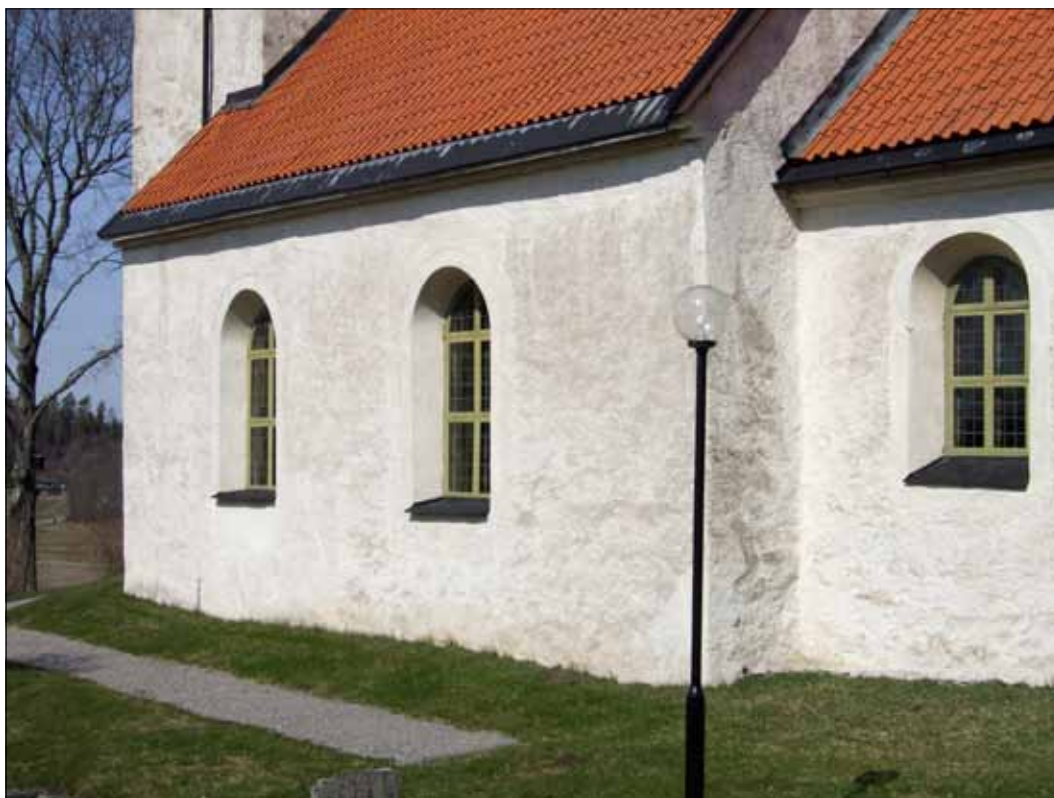
12 Kyrkans södra fasad före restaureringen (Slm D11-215).

Fasadputsens uppvisade mindre partier med nedfallen puts, bompartier och en del mindre sprickor. Vidare fanns en del tidigare lagningar med avvikande utförande och ytstruktur.

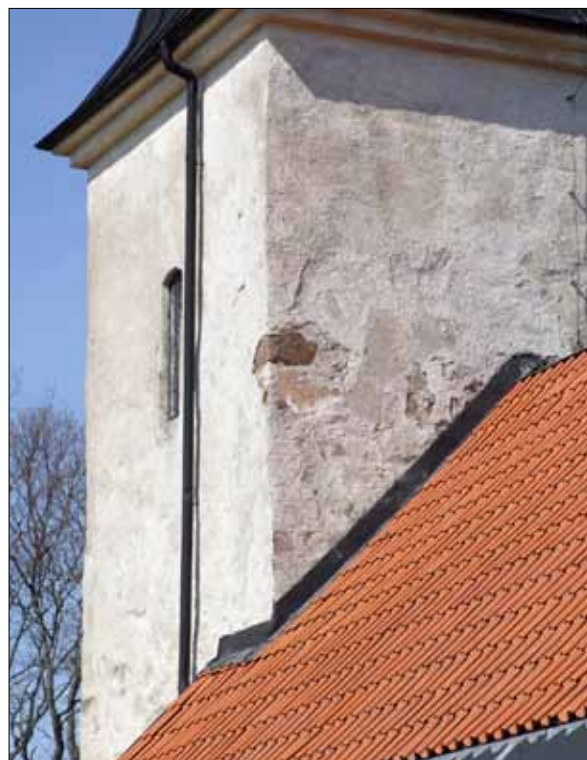
13 Bompartier och partier med nedfallen puts förekom främst på tornet (Slm D11-216).

Iakttagelser gjordes därför enbart i anslutning till områden med bortfallen puts, främst på tornet.

Bompartier och avvikande puts togs bort i erforderlig omfattning i samråd med antikvarisk konsult. Skador och sprickor högs upp, avsmalnande inåt.

Putslagningar och -kompletteringar utfördes med luft-hårdnande kalkbruk 1:1, fabrikat Nordic Thermosilit AB, och med hydrauliskt kalkbruk 1:1 av samma fabrikat på yttligt liggande natursten.

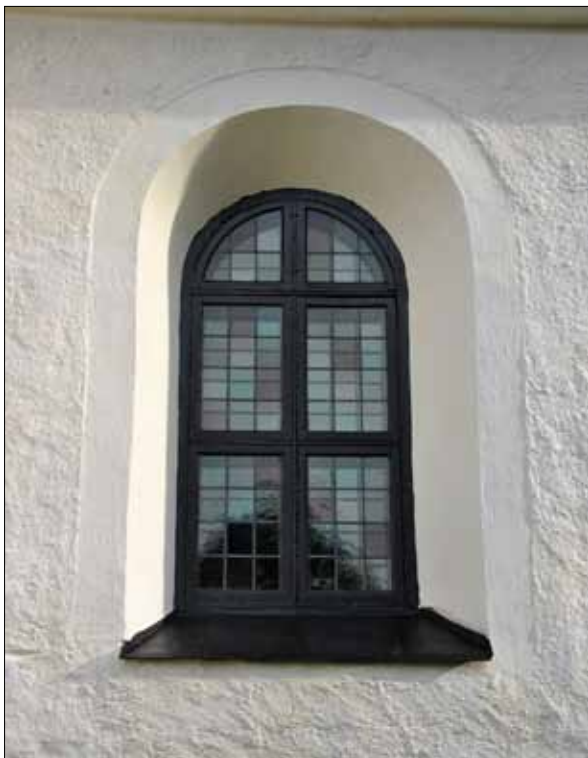
15 Dörr- och fönstersnickerier målades med linoljefärg pigmenterad med grön umbra (Slm D11-218).

Utsidorna på fönstersnickeriernas karmar och bågar målades med linoljefärg, fabrikat Engwall & Claesson, i kulör 1A-786, enligt Linoljefärg 2003, pigmenterad med grön umbra.

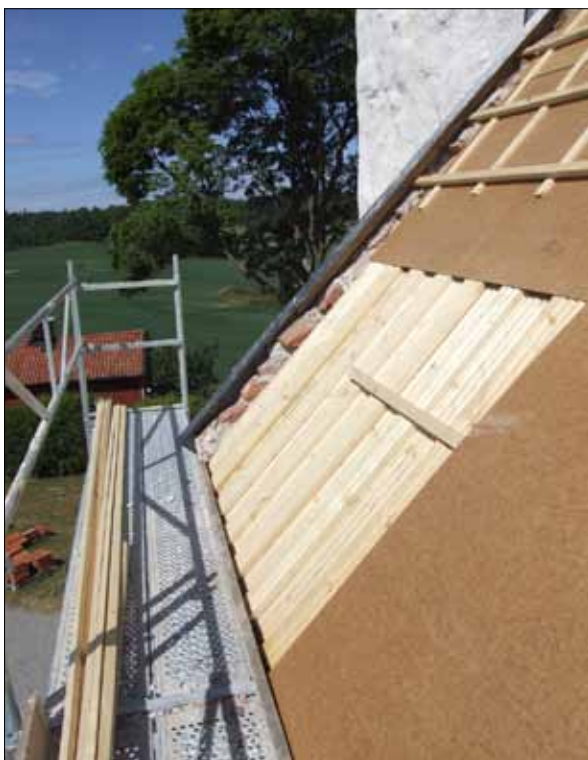
Befintligt taktegel demonterades för återanvändning. Nockplåtar, läkt och träfiberskivor revs. På långhusets södra takfall revs 5-6 rötskadade takbrädor i det sydvästra, nedre hörnet, liksom ca 1,2 m av en rötskadad ås på vinden.

16 Lagade rötskadat parti på långhusets södra takfall. Foto: Eva Wockatz, Sörmlands museum (Slm D11-219).

Nytt tätskikt lades med 4 mm hårda träfiberskivor (takskivor) på befintligt brädtak. Ny läktning utfördes. Tegel högtryckstvättades, återmonterades noggrant och kompletterades erforderligt.

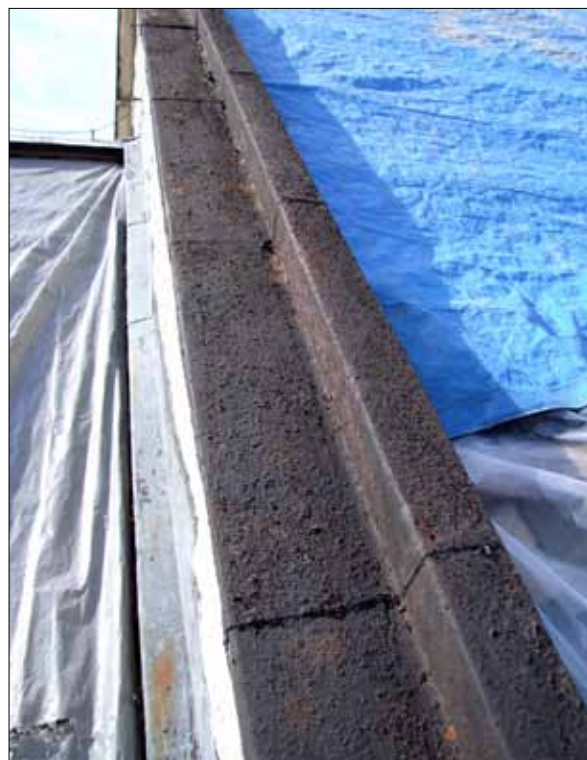
Vindskiveplåtarna på långhusets östra gavel var av svartplåt men var kraftigt rostangripna med skador i bland annat falsar.

17 Vindskiveplåtarna av svartplåt på långhusets östra gavel var kraftigt rostangripna (Slm D11-220).

Nya detaljer har utförts av fabriksbelagd förzinkad plåt av fabrikat Ruukki. Befintlig plåt rengjordes och tvättades. Rostangripna ytor behandlades med rostskyddsgrund. Alla plåtkompletteringar, även fabriksbelagda, på tak har målats med Pentur-produkter i svart kulör.

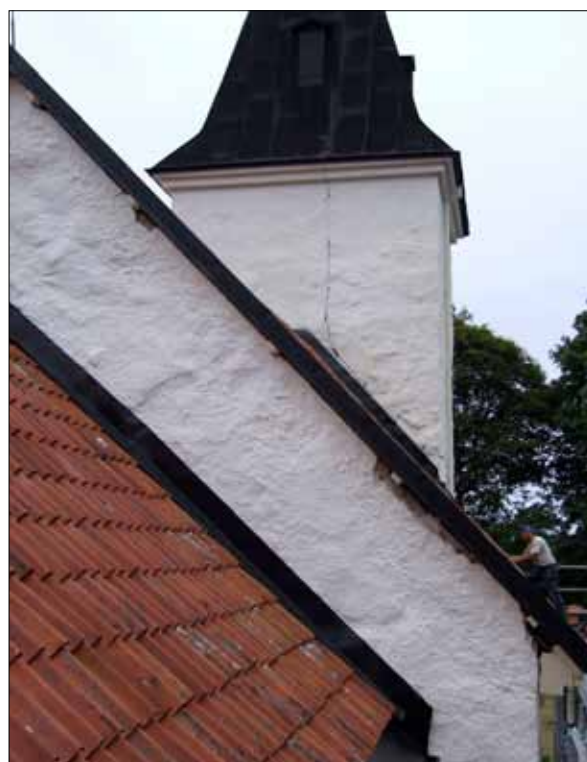
18 Nya vindskiveplåtar utfördes i korta längder och i utförande snarlikt befintliga (Slm D11-221).

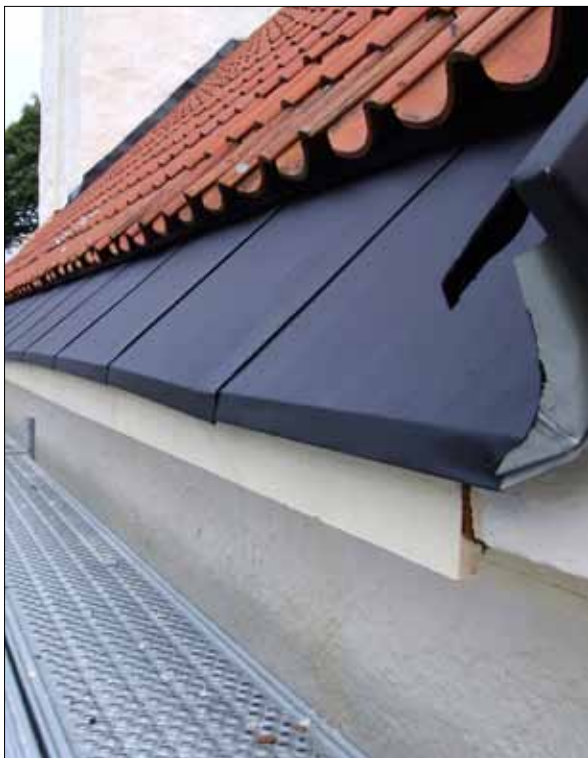
19 Takfotssprånget utfördes med nedknäckt kant, vilket avvek från tidigare plåtar (Slm D11-222).

Vid avsyningen den 10 augusti 2010 före ställningsrivning konstaterades att de nya takfotsplåtarna inte hade utförts med utförande likt bortrivna plåtar. Enligt Lars Åbom, Husby Takplåtslageri & Ventilation AB, mallades plåtutförandet på tidigare takfotssprång efter befintlig lösning, utan med nedknäckt kant. Befintliga takfotssprång var dels från 1970-talet, dels från 1990-tal (Plastisol). Lars Åbom uppgav vidare att knäcken gjordes av personal på plats, utan kontakt med antikvarisk konsult.

En mer iögonfallande avvikelse från tidigare utseende är misstaget med utförandet av takfotssprången med knäckt kant. Utförandet är olyckligt och passar överhuvudtaget inte på en medeltida kyrkobyggnad. Målsättning bör vara att takfotssprången ges rak kant när plåten byts ut nästa gång, då detta är ett traditionellt äldre utförande som bättre stämmer överens med kyrkans karaktär.

Trots att utförandet på takfotssprånget är olyckligt är det reversibelt. Det bedöms därför inte påverka kyrkans kulturhistoriska värden negativt i någon större grad.

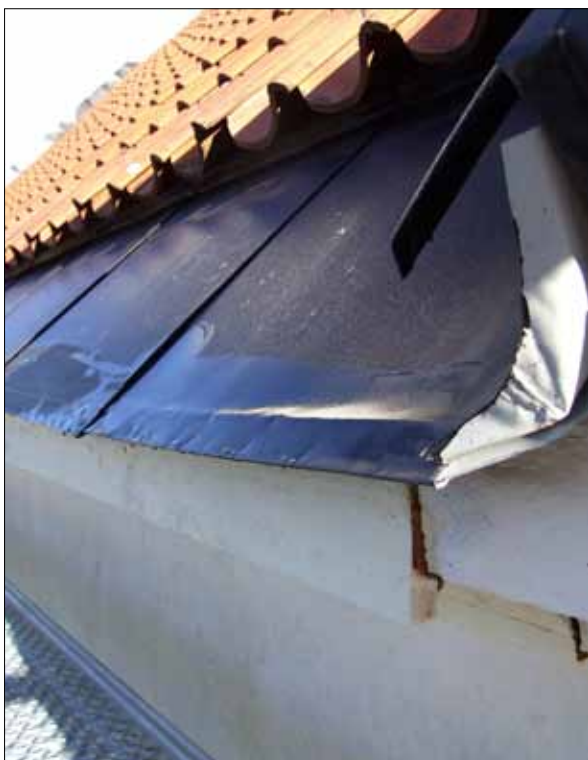
20 Efter samråd med Länsstyrelsen rätades plåtarna ut på långhusets takfall (Slm D11-223).

Efter samråd med Länsstyrelsen rätades den nedknäckta plåtkanten ut på långhusets takfall, då dessa är väl synliga från mark. Övriga takfall är försedda med hängrännor vilka till stora delar döljer utförandet. Av den anledningen behölls utförandet med knäckt kant på korets och sakristians takfall.

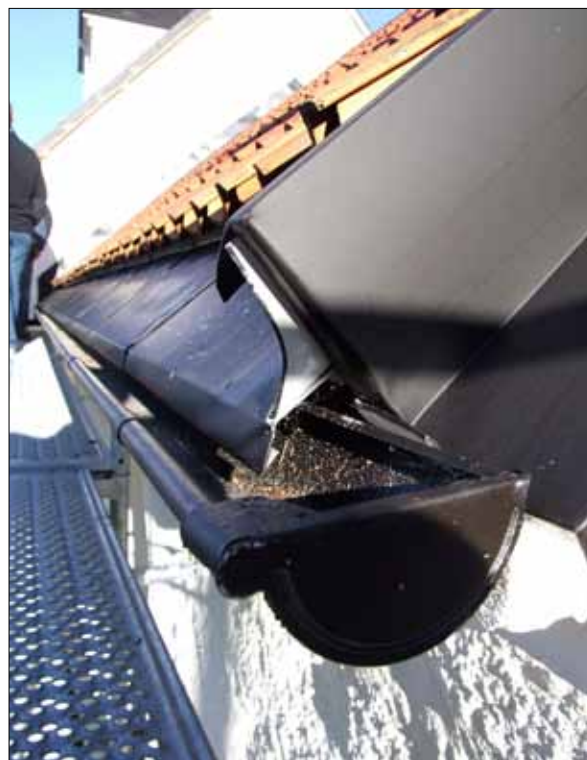
I samband med en gemensam besiktning gjordes en överenskommelse med Länsstyrelsen att utförandet kan accepteras med en notering av avvikelser. Utförandet påverkar kyrkans kulturhistoriska värden i negativ riktning, men förändringen bedömdes inte vara så märkbar från mark.

21 Takfotssprångets knäckta kant fick vara kvar på korets och sakristians takfall (Slm D11-224).

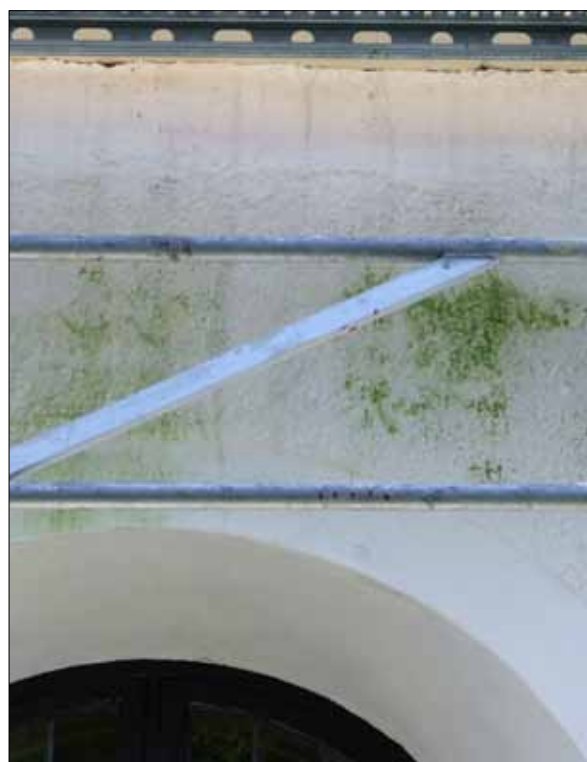
Efter avslutad avfärgning av kyrkans fasader uppträdde kraftig påväxt av grönalger på framförallt kyrkans norra fasad. Påväxten orsakades sannolikt av att skräp sköljdes ned från det ännu ej färdiglagda taket i samband med kraftiga regnväder. Partier med påväxt behandlades med Benac 50 och avfärgades ytterligare en gång.

22 Kraftig algpåväxt uppträdde på kyrkans fasader efter kraftiga regnväder som sköljde ned skräp från kyrkans tak (Slm D11-225).

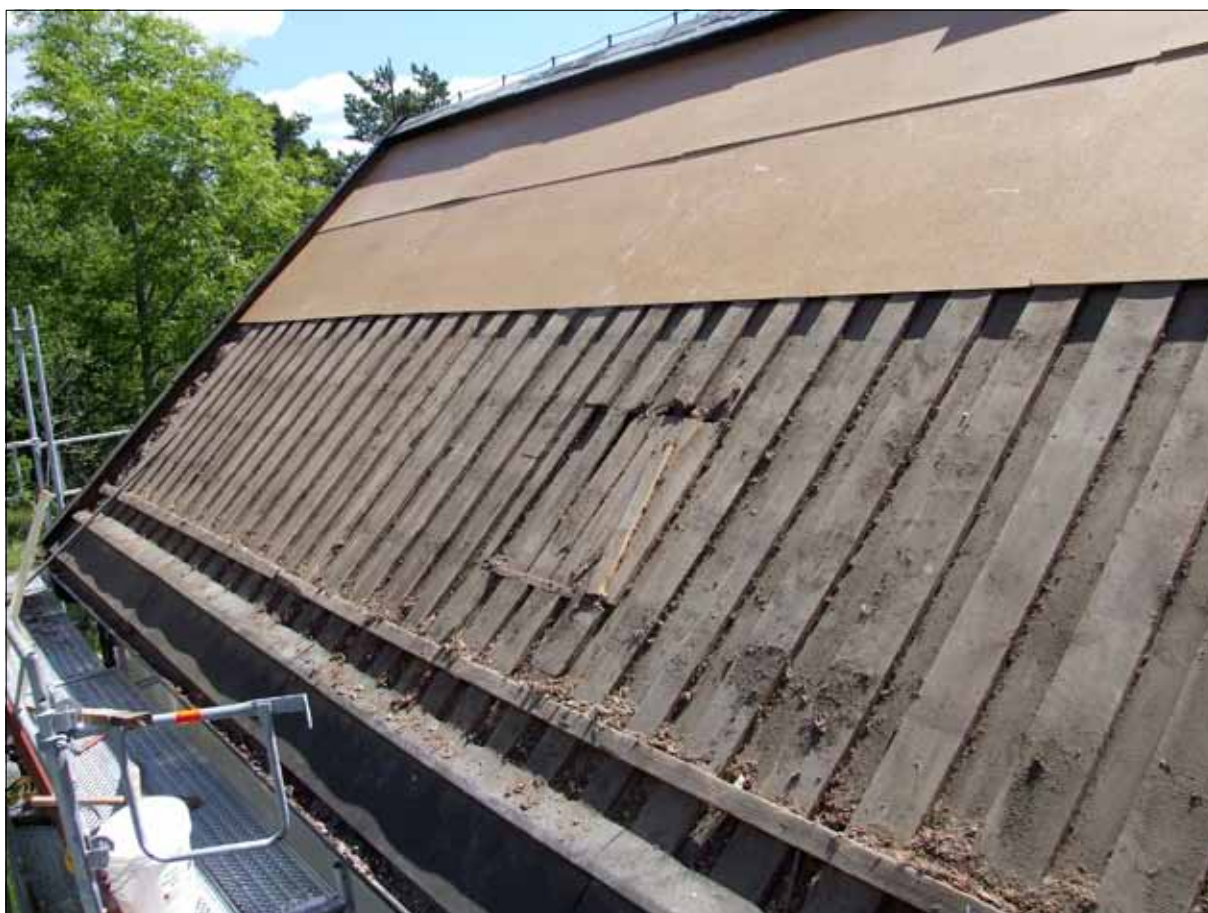
På korets norra takfall påträffades en okänd, igensatt taklucka in till korets vind. För att underlätta besiktningar av utrymmet anordnades en permanent taklucka under teglet. Takluckan är placerad under den tredje raden takpannor nedifrån, bakom den 14:e takpannan från väster.

23 *I samband med omläggningen av taket på korets södra takfall påträffades en igensatt, okänd taklucka till korets vind. Fotograf Eva Wockatz, Sörmlands museum (Slm D11-226).*
