## Torsåkers kyrka

Torsåkers socken, Gnesta kommun, Strängnäs stift,  
Södermanlands län

Invändig renovering av kor och sakristia 2007

Rapport 2013:06

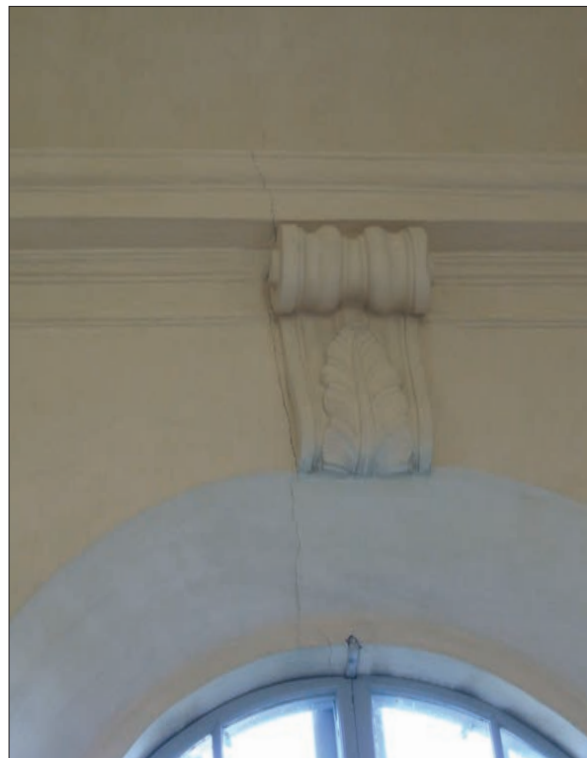
Hål i putsen, efter elektriska installationer, samt mindre sprickor lagades med kalkputs och retuscherades med ny kalkfärg blandad på plats. Sprickor som fanns sedan tidigare (och som nu lagades), var i fönsternischen väster om voluten på norra väggen, samt i fönsternischen öster och väster om voluten på södra väggen.

12 En av korets sprickor i fönsternischen före det att putslagning utfördes (Slm D12-0310).

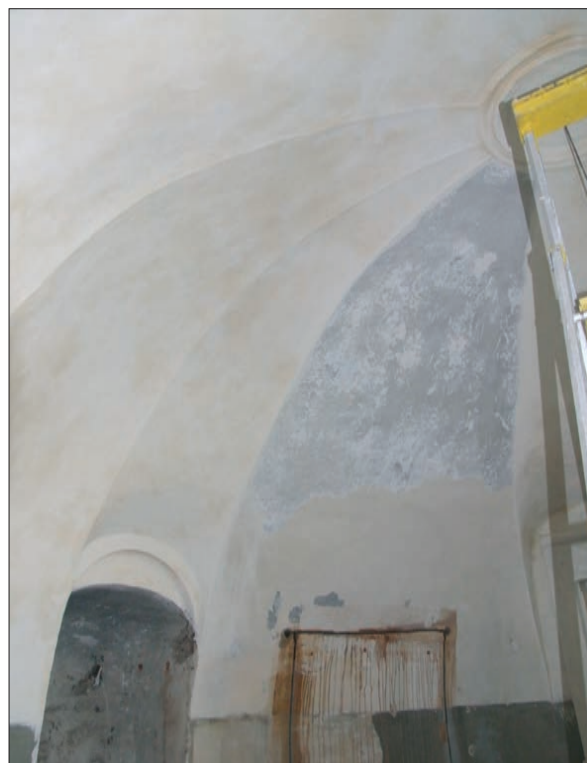
13 Sakristians underliggande grå avfärgning i sakristians valv (Slm D12-0311).

bestod av ett flertal tunna strykningar med vit kalkfärg, samt den underliggande grå kalkfärgen. Valvets ytskikt som var intakt och som kom fram var kalkavfärgat i grått. Inga dekorationsmålningar syntes. Framskrapade putsytor rengjordes med Gomma nedeg. Valvet kalkavfärgades sedan med kalkfärg i samma gula nyans som koret.

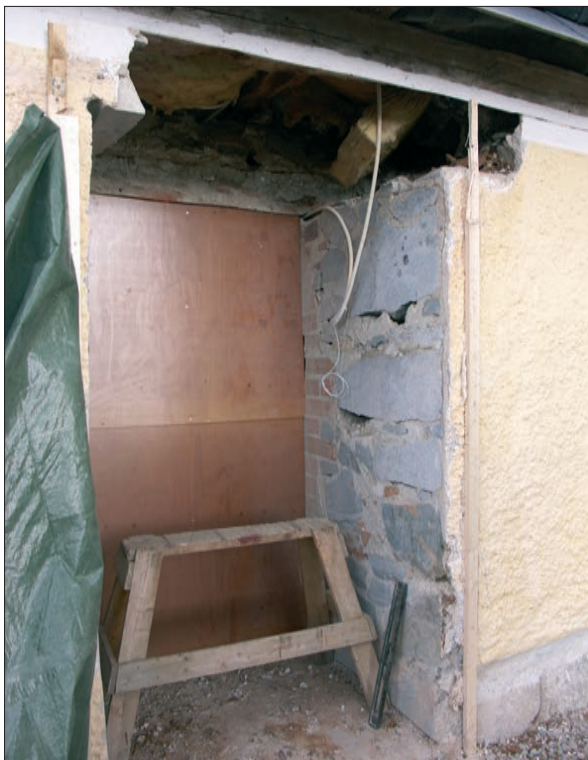
14 I sakristians västra vägg sågades en ny öppning upp (D12-0312).

För att tillgodose krav för alternativ utrymningsväg vid brand, togs en ny öppning upp i sakristians västra vägg. Innan detta utfördes mättes väggpartiet och sakristians höjder och murverket provborrades för att undersöka murverkets uppbyggnad. Det visade sig att marknivån utanför sakristian låg ca 15 cm ovanför sakristians golvnivå. För att ta upp nivåskillnaden lades en ny kalkstensplatta in vid ingången. Muren var murad med tegelstenar och gråstenar. Murverket bestod ytterst av naturstensmurverk och innerst av tegelmurverk, se bild 14.

När murdelen i öppningen togs bort, visade det sig att murpartiet ovan öppningen bestod av lös småsten som inte höll ihop. Det övre murpartiet rasade och fick ersättas med en gjutning av betong, som armerades.

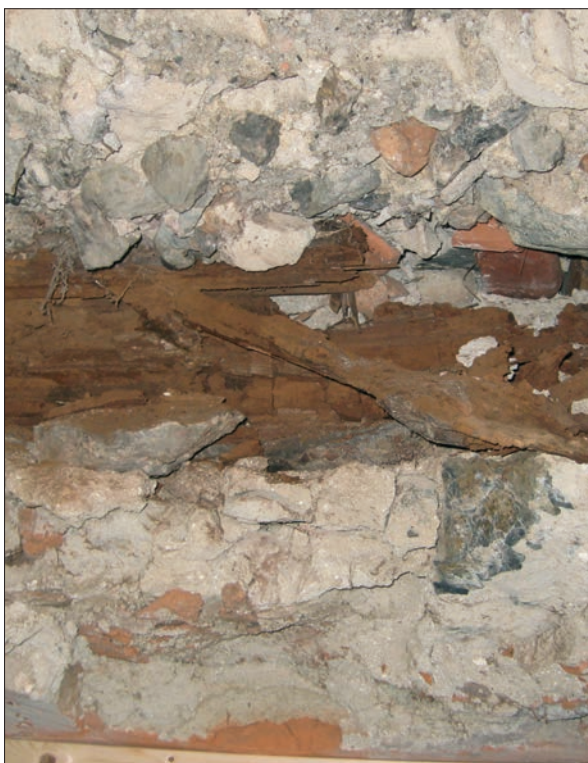
15 I samband med håltagningen noterades det rötskadade hammarbandet (Slm D12-0313).

I samband med håltagningen så kom också hammarbandet fram, vilket visade sig vara helt rötskadat. Hammarbandet lagades av timmerman Björn Björkqvist och fick ersättas i hela sin längd, från sakristians norra mur fram till långhusets norra mur, totalt ca 3.6 meter.

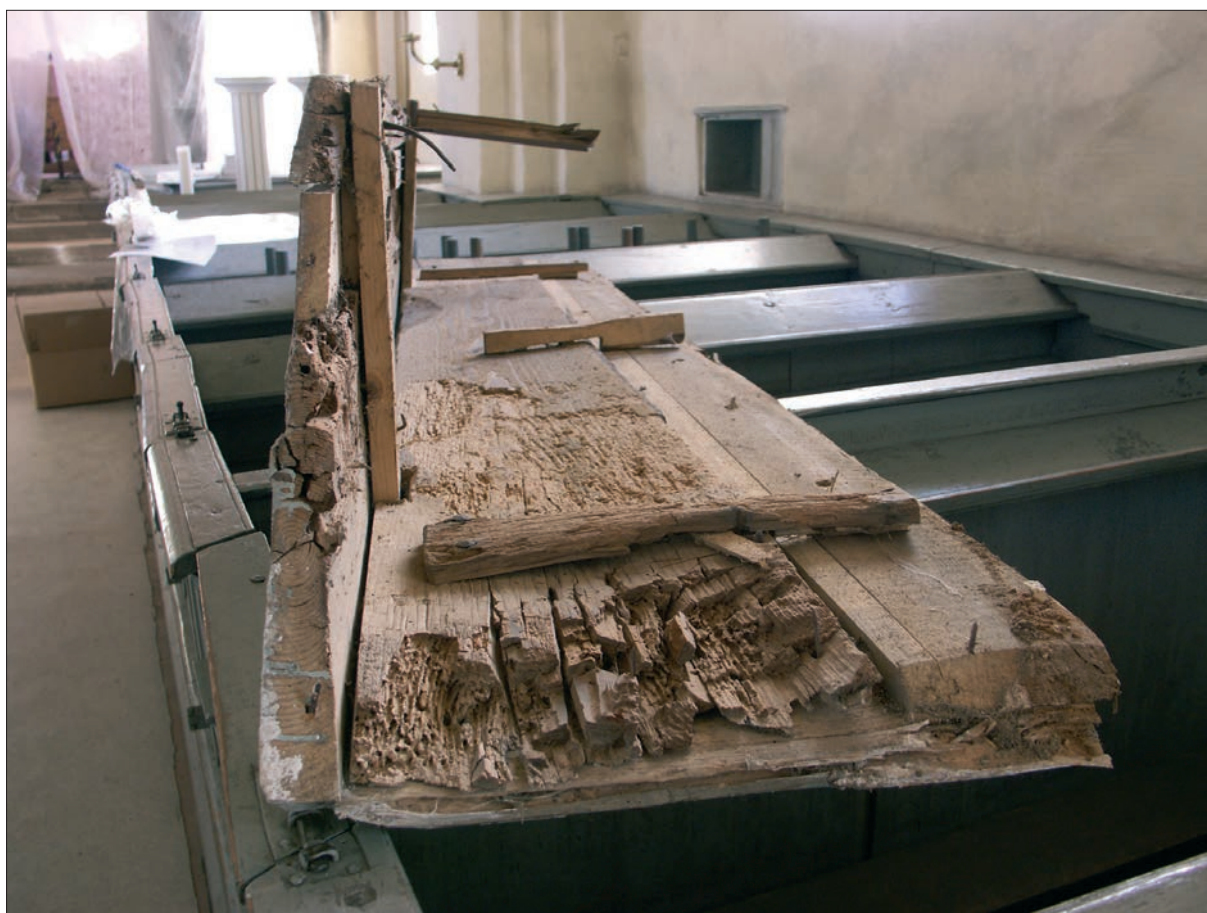
båda bänkarna var rötskadade i ändarna som legat an mot den murade väggen, men även för att kunna ta upp en ny utrymningsväg. Församlingen hade också önskemål om att senare tillverka och placera ett nytt textilskåp i östra nischen. Enligt Länsstyrelsens beslut skulle bänkarna dokumenteras av Sörmlands museum före borttagandet, vilket gjordes i december 2006.

19 Bänkarna var rötskadade i änden som varit placerad mot ytterväggen. Östra bänken ( D12-0316).

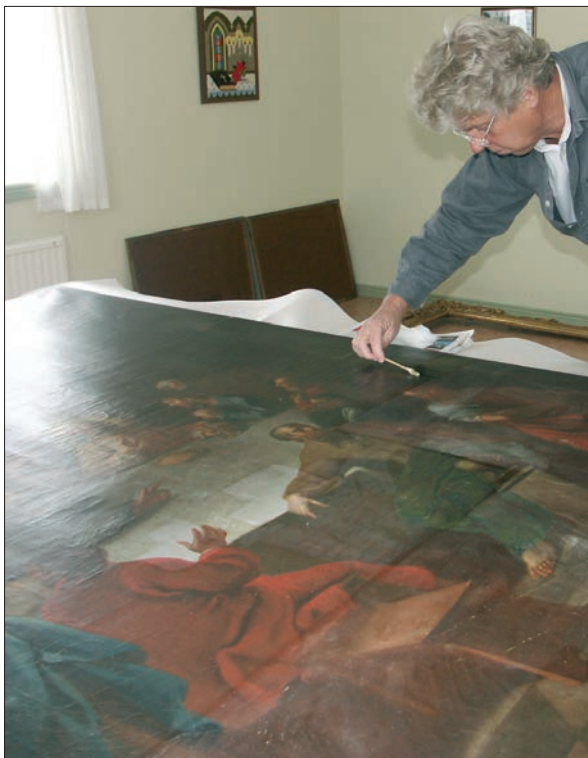
22 Konservator Bertil de Beer arbetar med borttagning av gulnad fernissa (Slm D12-0319).

Altartavlan lyftes ned i februari 2007 och åtgärdades i det intilliggande församlingshemmet. Altartavlans äldre gulnade fernissa avlägsnades av konservator Bertil de Beer med bomullstops, aceton och balsamterpentin. Vid borttagningen av fernissan följde vissa äldre retuscheringar med, dessa fylldes i med "utdragna" Beckers konstnärsfärger, Windsor & Newton. Ny fernissa lades på. Den förgyllda ramen, lammet och fanan rengjordes. Vissa retuscheringar gjordes med akvarellfärg på ramen. Altartavlan är målad 1732 av Georg Engelhard Schröder. Motivet är Nattvardens instiftande.

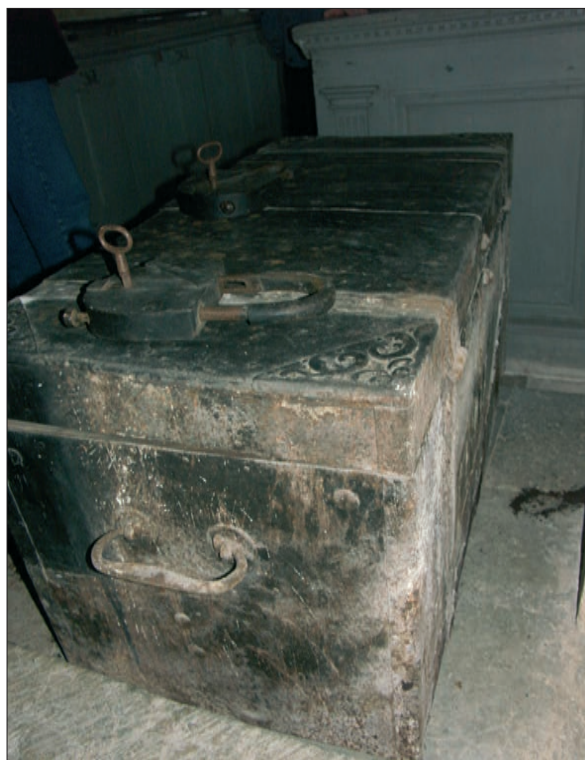
Sakristians järnkista var kraftigt korroderad undertill, eftersom den stod direkt på ett murat tegelstensfundament. Kistan är sannolikt även den insatt i samband med sakristians byggnation 1772. Kraftiga plattjärn/byglar av smide, var inmurade i fundamentet. Byglarna kunde slutas runt kistan och gick att låsa med två kraftiga låsanordningar. Eftersom rostangreppen i kistans botten var kraftiga, valdes att förhöja kistan, så att kistans undersida inte skulle stå dikt an mot tegelmurverket.

24 Järnkistan som var placerad i sakristian hade en hel del rostangrepp (Slm D12-0321).

Överenskommelsen mellan församlingen och antikvarisk konsult var att de inmurade byglarna som omsluter kistan skulle förlängas för att kunna placera kistan högre upp, med luftning under kistan. Kistan skulle åtgärdas av metallkonservator (rengöras och rostskyddsbehandlas på

undersidan). Vid slutbesiktningen var byglarna kapade, inte förlängda och inte återmonterade. Församlingen hade själva rengjort kistan, behandlat den med ugnssvärta och ställt den på metallister. Järnen förvaras idag hos församlingen.

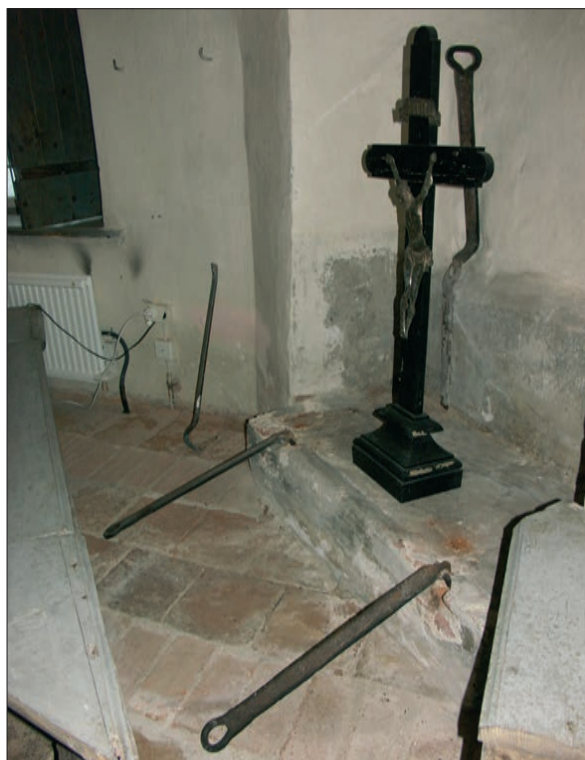
25 Järnkistan var placerad på ett murat tegelstensfundament (Slm D12-0322).

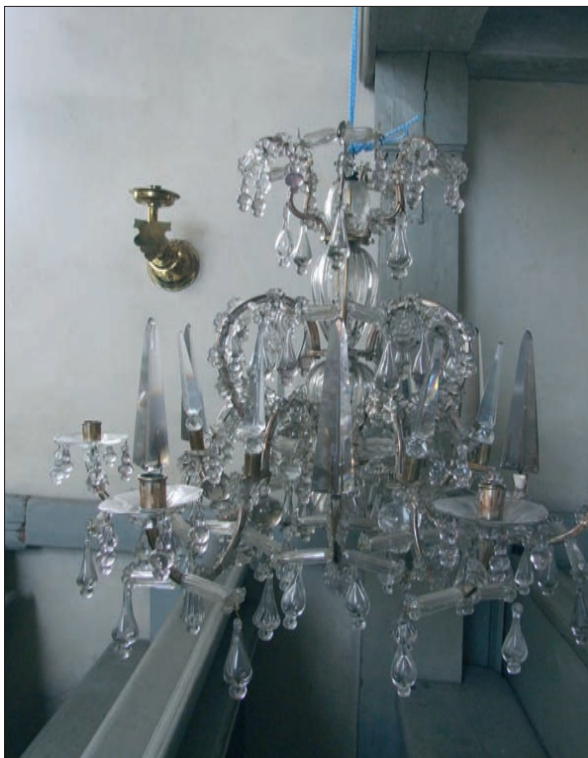
Korets glasljuskrona är skänkt 1782 av dåvarande ägaren till Sörby. Enstaka glasprismor och två ljusmanschetter saknades. Dessa kompletterades nu

26 Ljuskronan som sågs över av metallkonservatorn (Slm D12-0323).

med nytillverkade av handblåst glas. Enligt överenskommelse mellan metallkonservatorn och antikvarisk konsult skulle dessa nya delar noga märkas, vilket dock aldrig blev utfört. De utbytta manschetterna och prismorna hänger nu på ljuskronans södra del och de nya manschetterna har svaga gråformade fläckar på sig. De nya prismorna var fulla med glasblåsor. Ljuskronans prismor rengjordes och vissa mässings-trådar byttes ut. Enligt konservatorn var ett flertal av prismorna utbytta sedan tidigare. Nya glasdelar tillverkades av Skeppsta glashytta, Blacksta socken.

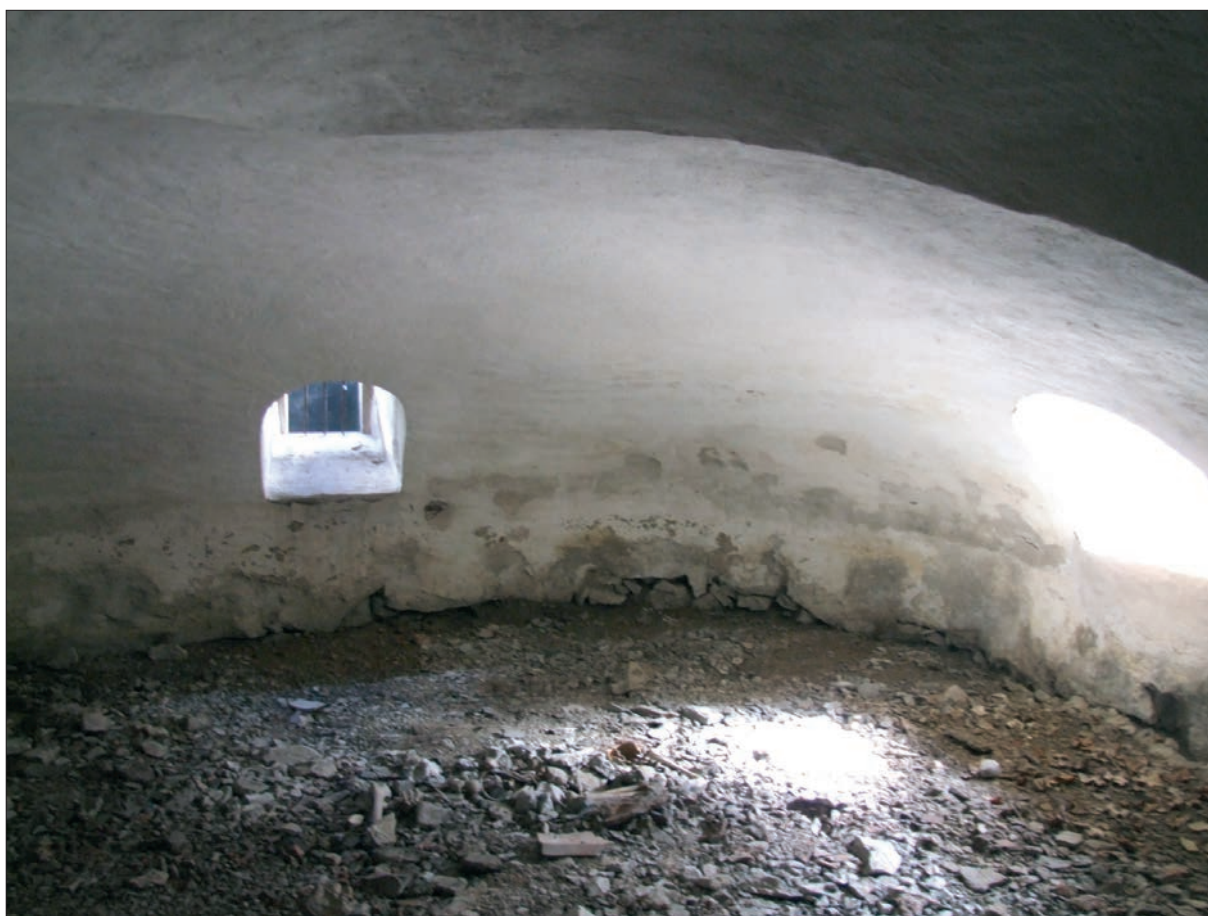
I samband med renoveringen diskuterades fuktproblem i koret. Problemen visar sig genom fuktrosor och putssläpp utvändigt på gravkorets nedre fasader, samt även invändigt vid korets södra vägg. Församlingen ville därför i samband med arbetena gå in i gravkoret, för att undersöka eventuella fuktkällor. För att komma ner i gravkoret lyftes ett kalkstenssteg i trappan av metallkonservatorn. Detta murades sedan tillbaks av Jakobsson Mur & Puts.

Vid golv vid gravvalvets sydvästra hörn observerades en antydan till vattensamling. Av allt att döma hade gravkoret varit fuktigt en längre tid, eftersom ingenting fanns kvar av träkistor och dylikt. Vissa benrester fanns kvar i mitten av gravkoret, men det är ovisst vem som är begravd här.

28 Gravvalvet under koret sett mot öster 2007 ( D12-0325).
