## Frustuna kyrkogård

Frustuna socken, Gnesta kommun, Strängnäs stift, Södermanlands län

Antikvarisk medverkan  
Anläggande av askgravlund 2012

Rapport 2014:03

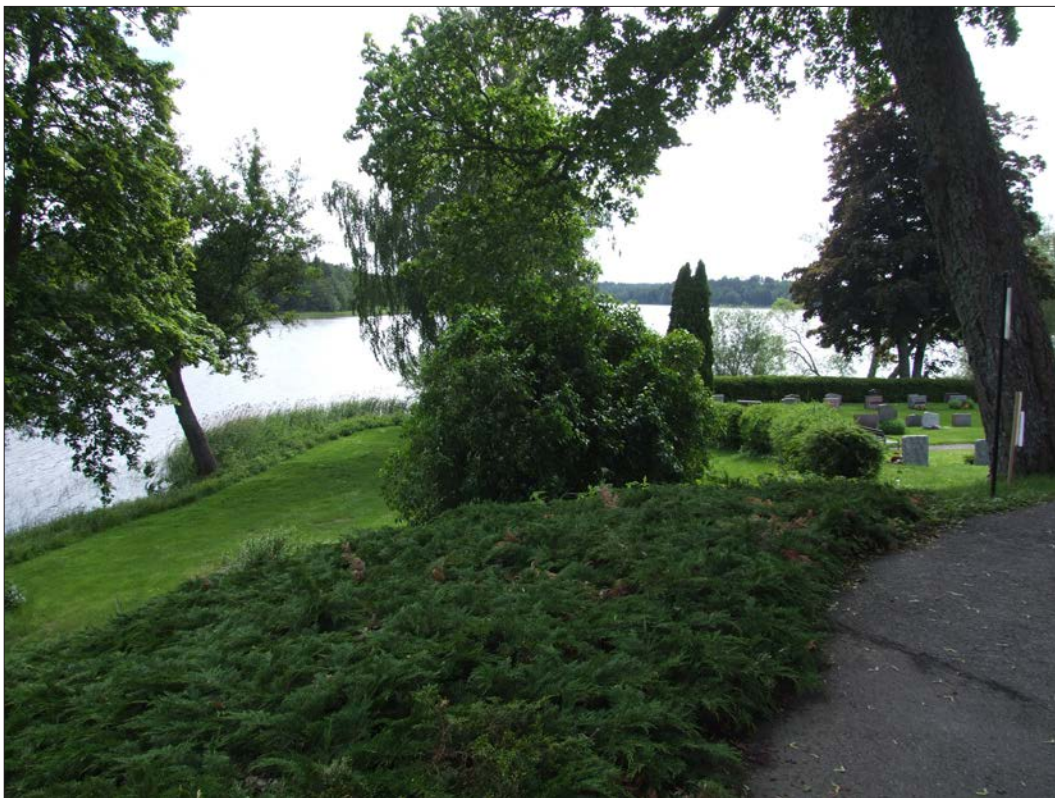
6      *Läget för den nya askgravlunden sett från kyrkans nordöstra hörn. Syrébusken och kryptallar togs nu bort. Fotograferat i juni 2012 innan arbeten påbörjades (Slm D2014-396).*

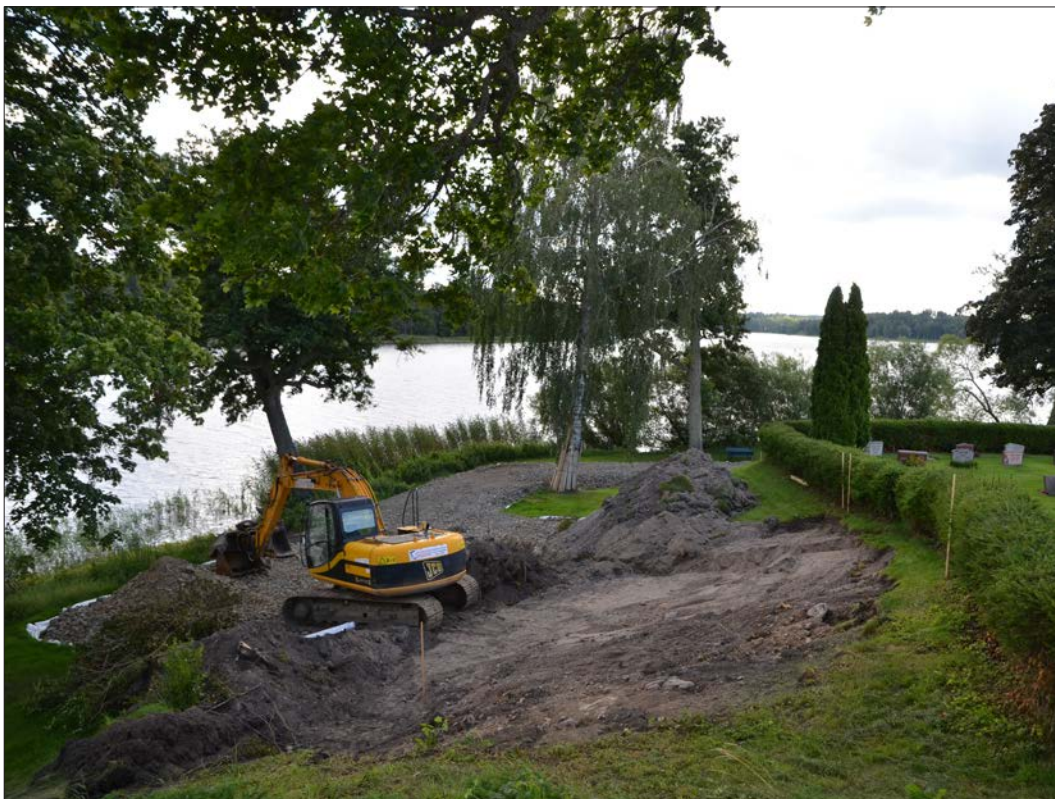
Vid kontrollbesöket var den västra delen av anläggningsytan nedschaktad till erforderlig nivå, se bild 7. Den upptagna ytan var ca 17 x 15 meter i plan. Grästorv och underliggande matjord var sammanlagt ca 0,2-0,3 meter tjockt.

Längst västerut, i anslutning till minneslunden, framkom berg i dagen direkt under matjorden. Inom resten av ytan framkom ett tjockt lager ren, stenig sand. Lagret utgör sannolikt ett utfyllnadslager som har påförts i samband med utvidgningen av kyrkogården i början av 1900-talet.

7      *Schaktningsarbeten övervakades den 31 juli 2012. Fotografi Dag Forssblad (Slm D2014-397).*

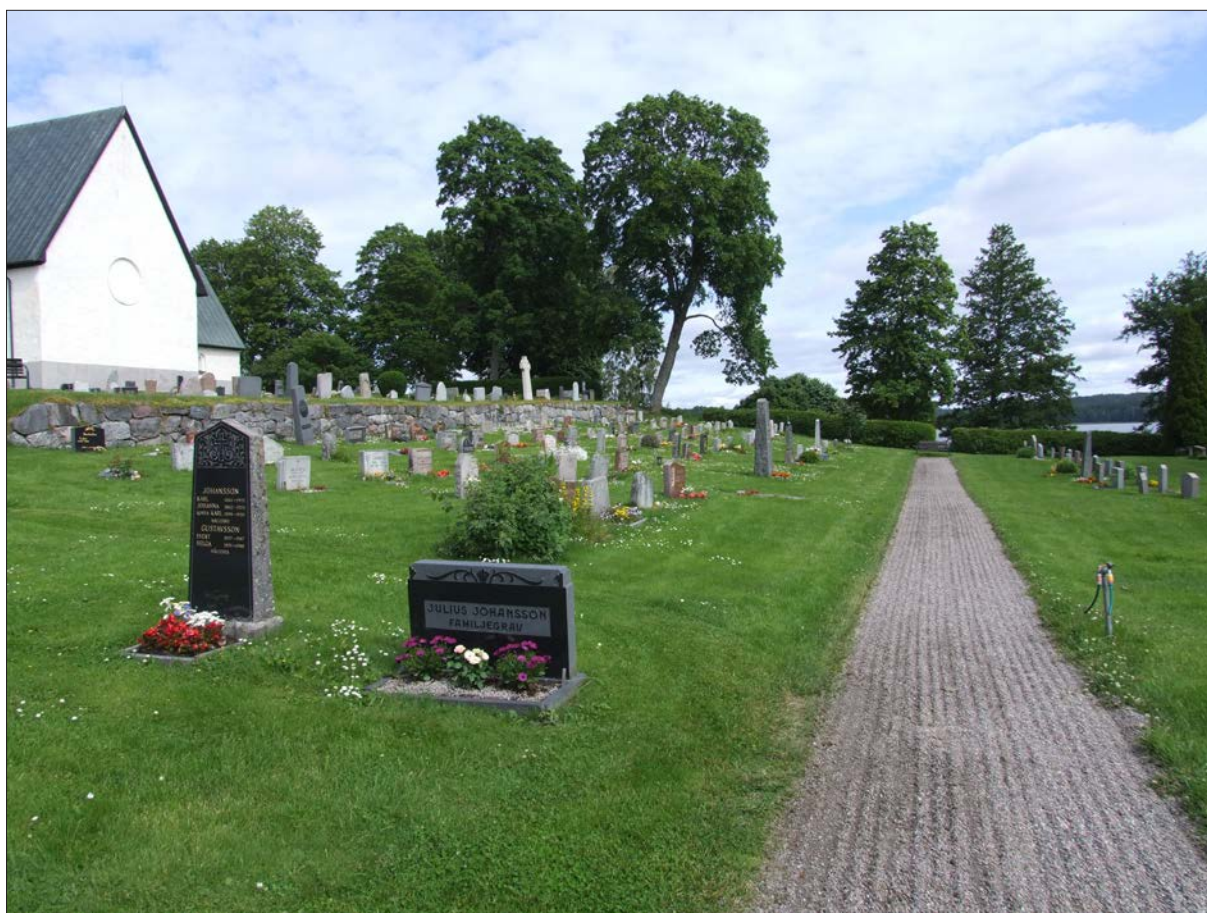
10 Sydost om kyrkan leder en grusgång fram till norra häcken och den bakomliggande askgravlundens. Grusgången asfalterades nu för att göra askgravlundens tillgänglig (Slm D12014-400).

För att uppfylla krav på tillgänglighet så asfalterades kyrkogårdsgången mellan kvarter 7 & 8 se bild 10. Denna gång löper sydost om kyrkan och går från parkeringen fram till askgravlunden. Gången asfalterades som övriga asfalterade gångar, med ett ytskikt belagt med kross på toppen.

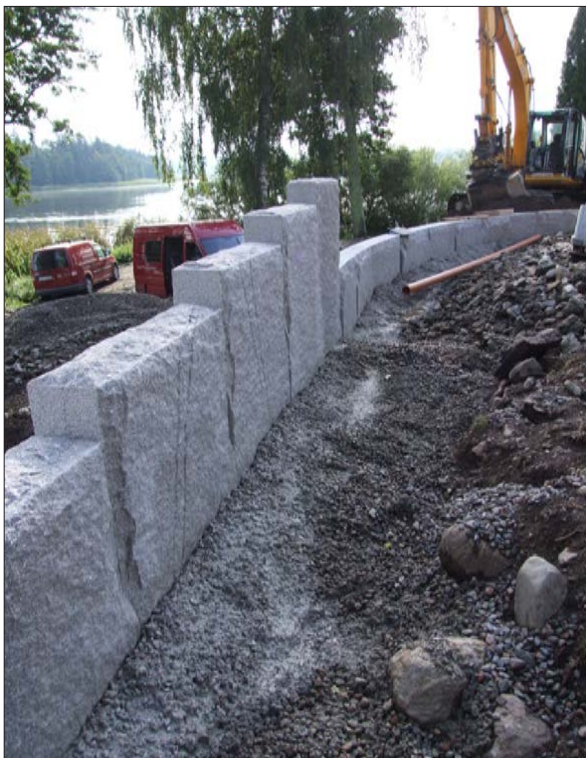
11 Terrassmurarna byggdes upp av huggna granitblock, som sattes i betongfundament (Slm D2014-401).

Terrassmurarna anlades med huggna granitblock av bohusgranit. Granitblocken sattes i ca 0,8 meter djupa armerade betongfundament. Blocken sattes ca 0,6 meter djupt i fundamentet. På ”insidan” av fundamenten lades en dräneringsledning. På insidan av murarna lades också singelmassor.

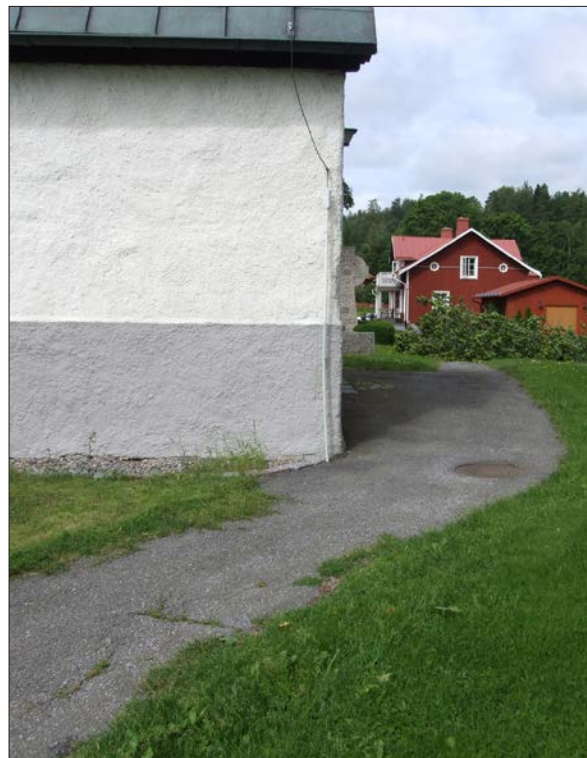
Flera gångar på kyrkogården var sedan tidigare asfalterade. Övriga gångar är grusade. De asfalterade gångarna hade skador efter slitage och tjälskott.

12 Den sedan tidigare asfalterade gången direkt norr om sakristian hade skador och belades därför med ny asfaltt (Slm D2014-402).

Nytt asfaltlager lades på de sedan tidigare asfalterade gångar, bl a norr om kyrkan, se bilder 12-14.

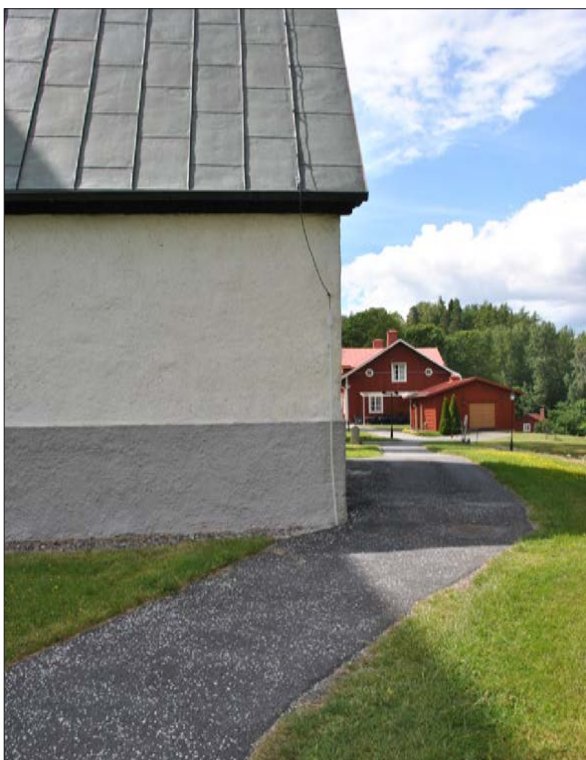
13 Samma gångparti efter asfalteringen (Slm D2014-403).

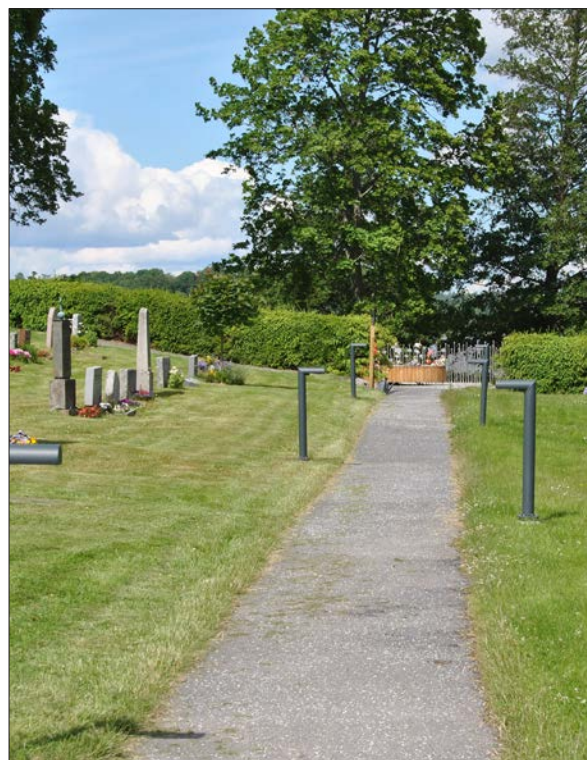
14 Gångpartiet fram till askgravlunden efter asfaltering (D2014-404).

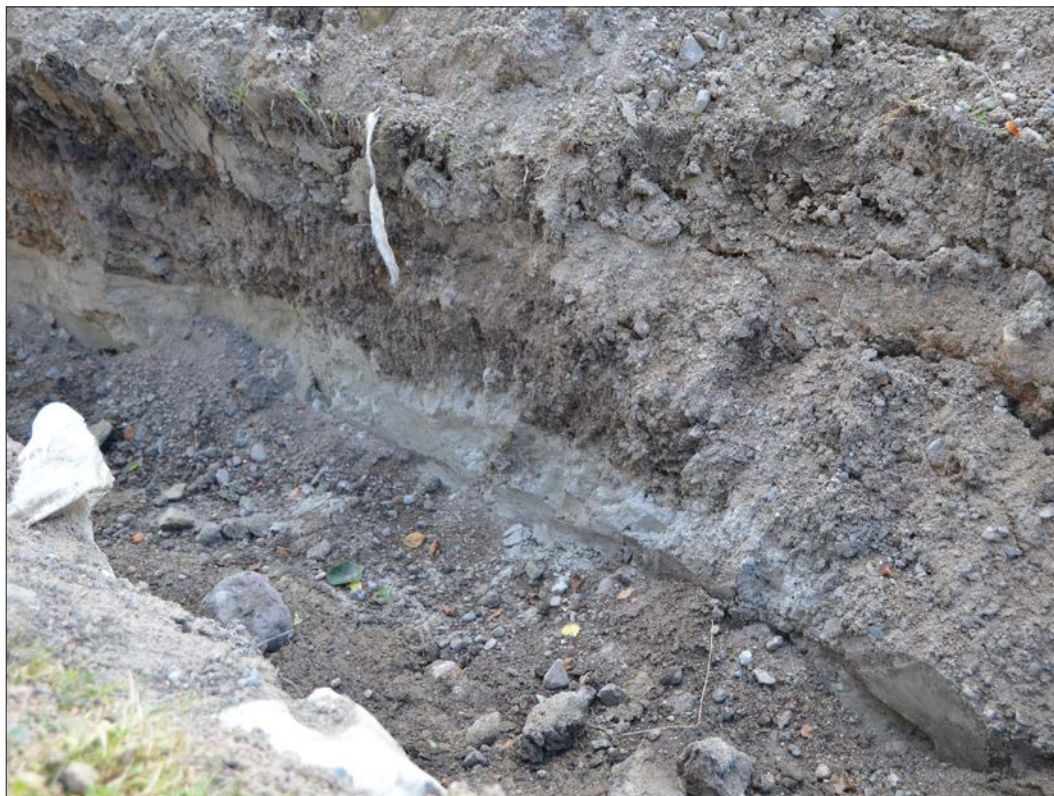
Även schaktet för avloppsledningen ned till sjön var grävt. Schaktet var ca 25 x 0,7 m i plan. Schaktets största djup var 0,8 m. Närmast sjön iaktogs äldre sjöbotten i schaktets nedre delar, se bild 15.

15 Del av schaktet för avloppsledningen ned till Frösjön. I schaktets nedre delar syntes den äldre sjöbottnen. Fotografi Dag Forssblad (Slm D2014-405).
