Gryts gård

Gimmersta 1:5, Julita socken, Katrineholms kommun,
Södermanlands län

Antikvarisk förundersökning

Rapport 2008:3

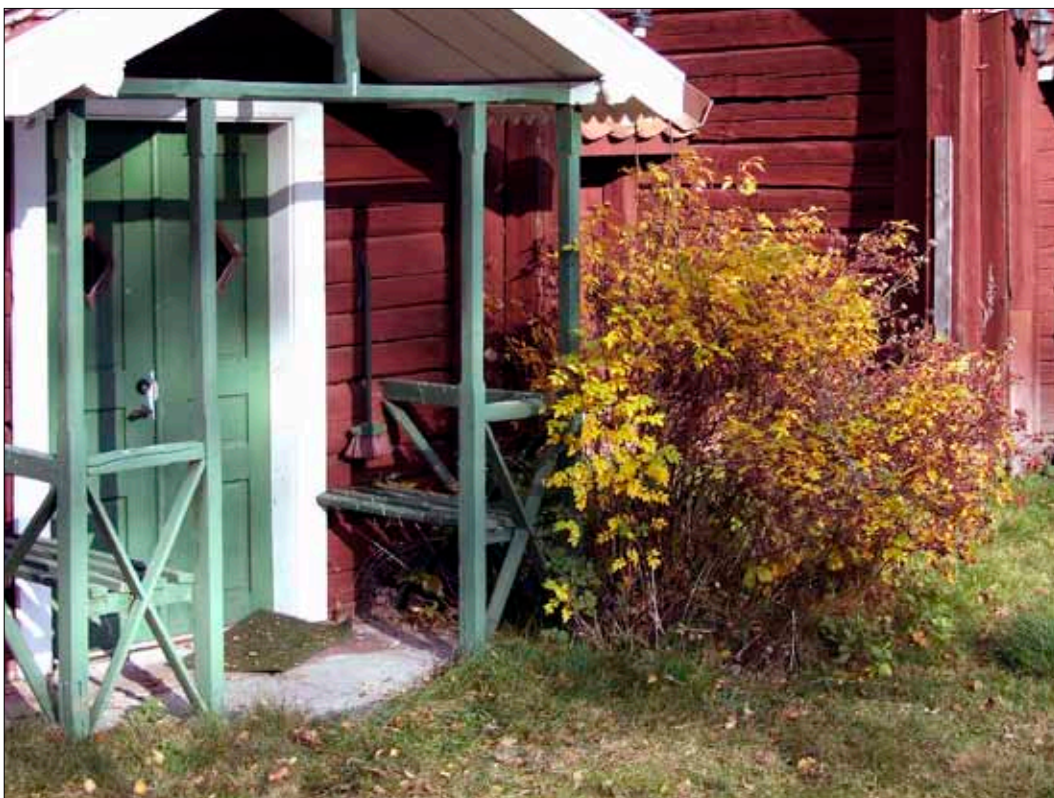
76 *Marknivån är generellt för hög i anslutning till byggnaderna (Slm D09-817).*

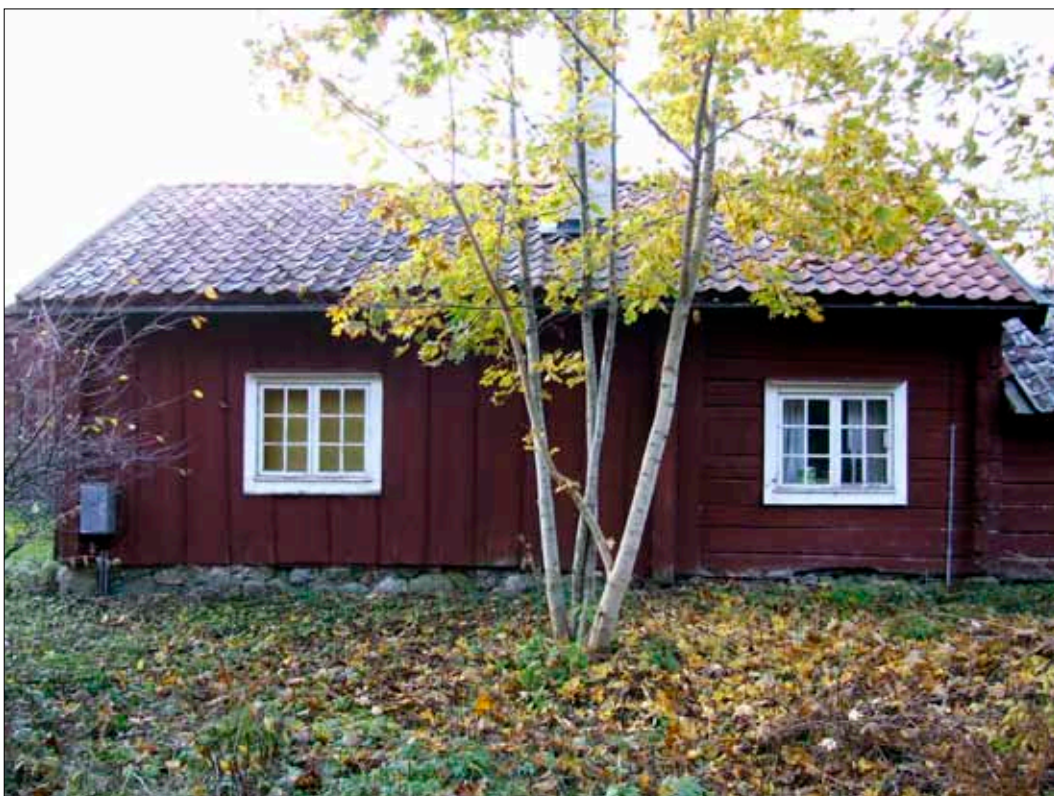
77 *Byggnadernas fönster är generellt i behov av renovering. Hus 2 från nordväst (Slm D09-757).*

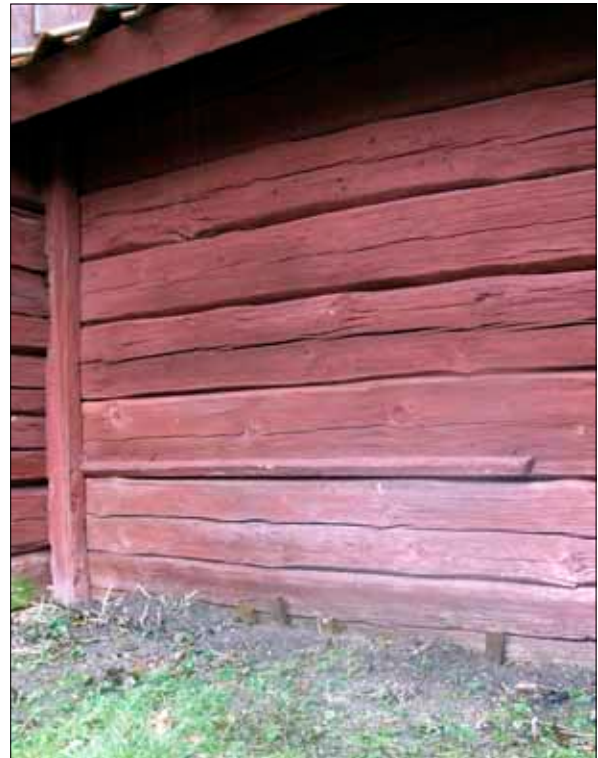
84 Den höga marknivån på byggnadens sydöstra sida har orsakat rötskador på syllstocken (Slm D09-824).

- Syllstocken på byggnadens nordvästra långsida är rötskadad, troligen på grund av anliggande grundgjutning.
- Syllstocken på byggnadens sydöstra långsida är rötskadad i nederkant på grund av att den delvis är ingjuten (figur 86).
- På byggnadens nordvästra långsida är timmer i 2 och 3 stockvarvet angripna av traskadeinsekter. Angreppet är troligen pågående (figur 87).
- Virket i knutkedjan vid byggnadens nordvästra hörn är rötskadat.

- Syllstockar i nordvästra och sydöstra fasaden ses över och lagas vid behov. II
- Träskadeangrepp i nordvästra fasaden, undersöks/hålls under observation. II

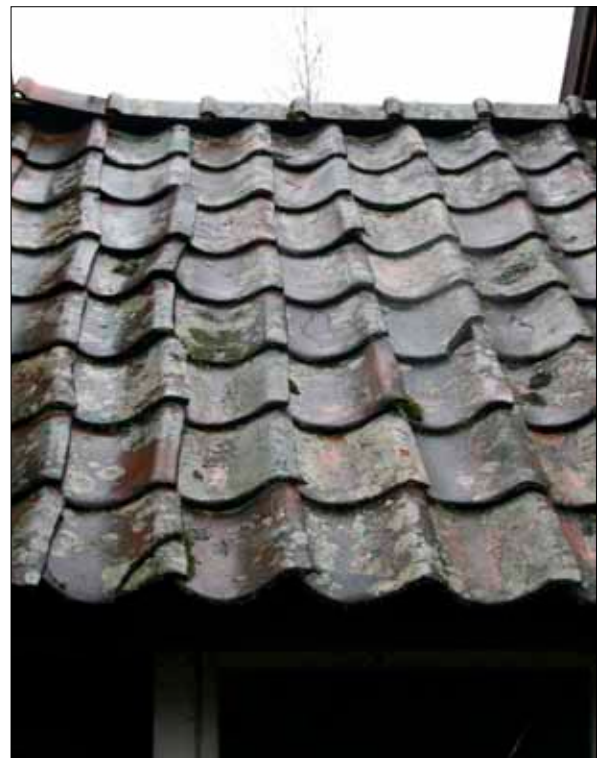
- Enstaka tak- ochnockpannor är spräckta (figur 85). Taket bör ses över.
- Glipor mellan nock- och takpannor på den sydöstra takfallet.
- Plåttäckningen mellan hus 3 och anslutande hus har ett utförande som kraftigt avviker från byggnadens gestaltning i övrigt.

85 Skadade pannor på byggnadens nordvästra takfall (Slm D09-825).

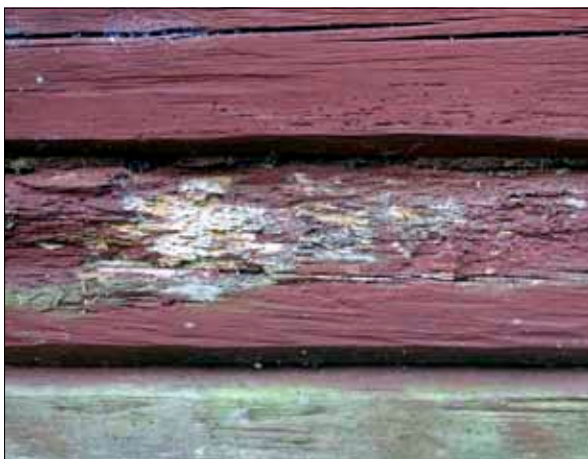
87 Angrepp av traskadeinsekter på byggnadens nordvästra långsida (Slm D09-827).

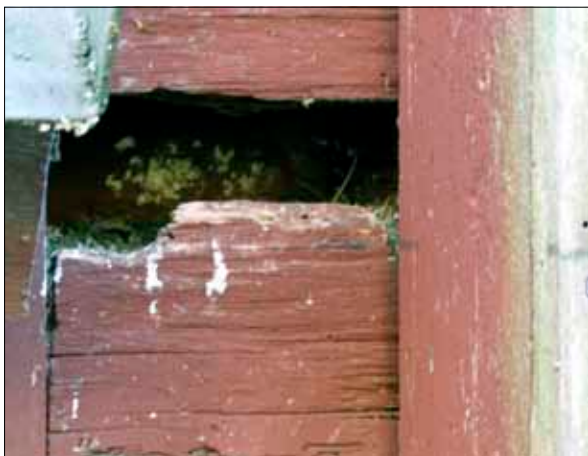
88 Fågelbo vid knutkedjan i byggnadens nordöstra hörn (Slm D09-828).

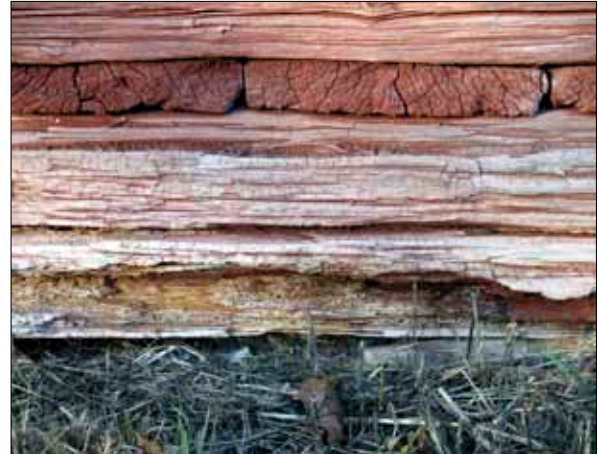
- Syllstocken på byggnadens nordöstra gavel är rötskadad och angripen av träskadeinsekter.
- Syllstocken på byggnadens sydöstra långsida är rötskadad. I anslutning till byggnadens sydöstra hörn finns ett myrbo (figur 89).
- Enstaka timmerstockar på byggnadens nordvästra långsida har mindre rötskador.
- Svalgångens golv svajar betänkligt vid belastning.
- Svalgångens mellersta bärande bjälke är angripen av träskadeinsekter (figur 90).

89 Skada på syllstocken på byggnadens sydöstra långsida (Slm D09-829).

- Träskadeangrepp i nordöstra fasadens syllstock och svalgångens mellersta bärande bjälke undersöks och hålles under observation. I
- Syllstocken i sydöstra gaveln och nordöstra fasaden lagas. II
- Myrboet i anslutning till byggnadens sydöstra hörn tas bort. I
- Enstaka timmerstockar på byggnadens nordvästra långsida ses över och lagas. II
- Nedböjningen av svalgångens golv undersöks. II
- Rötskadade stockar i gavelrösten lagas. IV

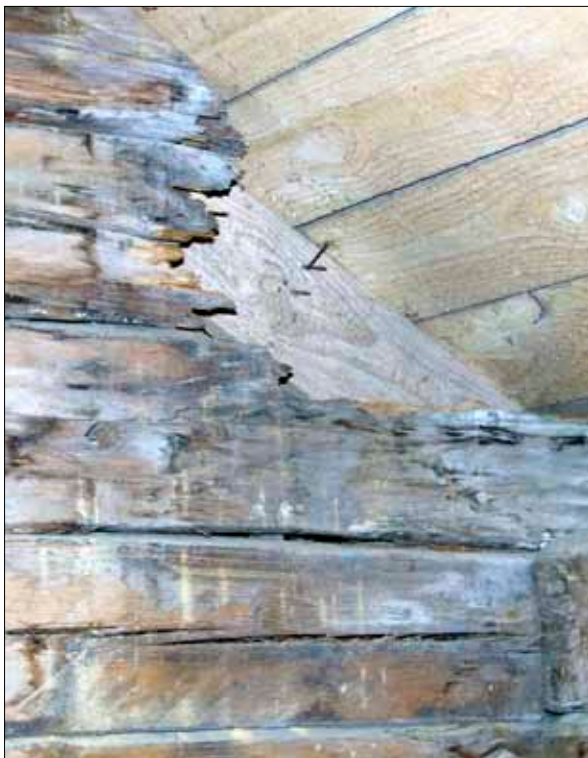
92 Rötskador i det nordvästra hörnet av rum 504, från öster (Slm D09-832).

- Rum 502: Rötskador i tak i nordvästra och sydvästra hörnet, äldre fuktskada (figur 92).
- Rum 503: Rötskador i tak, troligen äldre skador. Fågelträck på golv.
- Rum 504: Skador på golv, östra brädan, eventuellt djurangrepp. Även brädor i väster ser angripna ut, äldre rötskador. Skador på golv, östra brädan, eventuellt djurangrepp. Även brädor i väster ser angripna ut, äldre rötskador. Avföring från djur. Västra gavelröset i norr är helt rötskadat. Även östra gavelröset, i söder är rötskadat. Vissa äldre rötskador i tak, takbrädor och taksparrar.

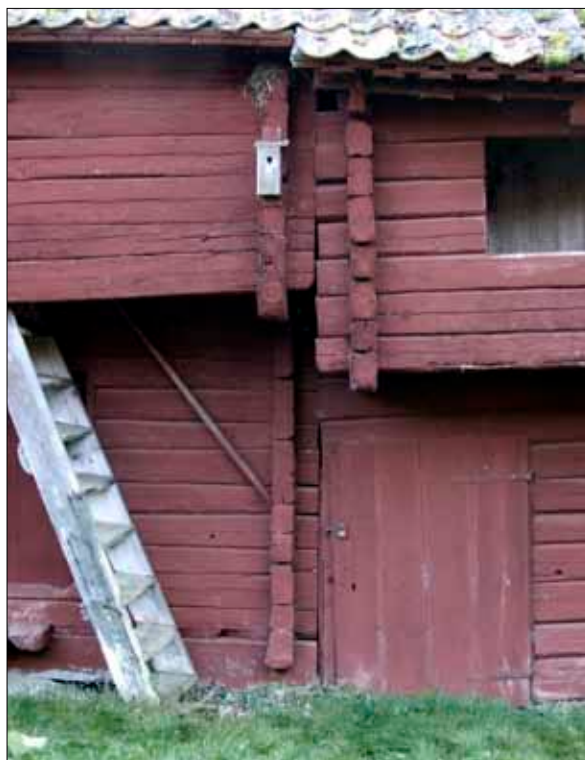
- Byggnadens östra del har sjunkit anmärkningsvärt mycket, troligen på grund av konstruktionen av nedre delen av byggnadens nordöstra gavel (figur 93).
- Syllstocken på byggnadens nordvästra långsida är något rötskadad.
- Den understa stocken på svalgångens yttre vägg är delvis angripen av träskadeinsekter (figur 94).

93 Byggnadens östra del har sjunkit i anslutning till hus 5 (Slm D09-833).

- Konstruktionen ses över. Byggnadens västra del behöver eventuellt rätas upp. I
- Syllstocken i nordvästra fasaden ses över och lagas. II
- Träskadeangrepp på understa stocken på svalgångens yttre vägg undersöks och hålles under observation. I

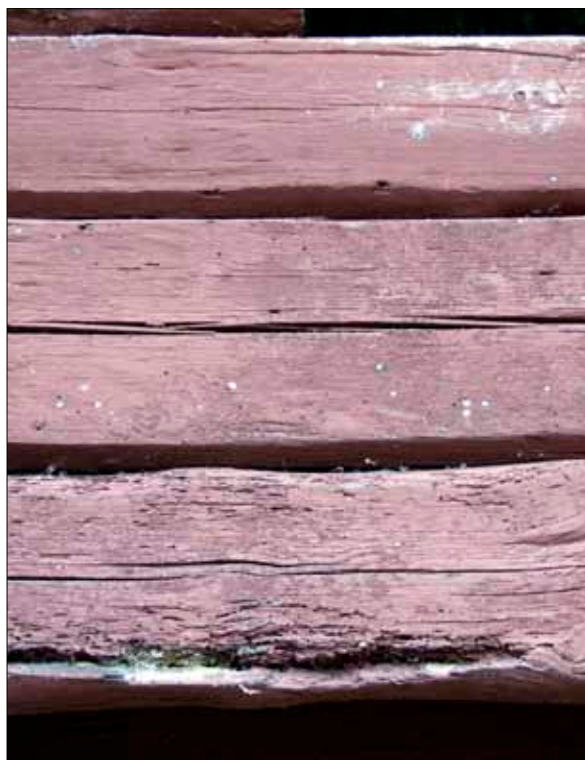
94 Angrepp av träskadeinsekter på svalgångens yttre vägg (Slm D09-834).

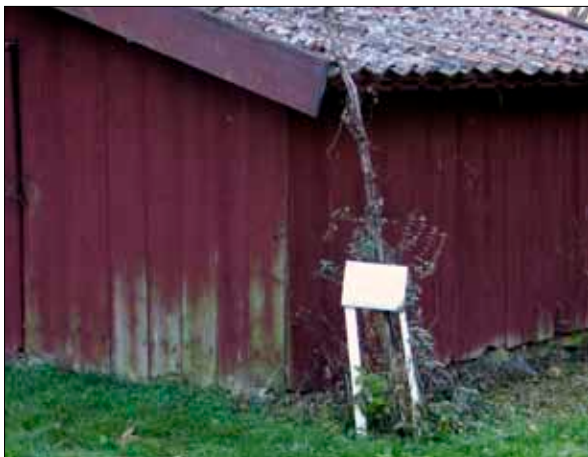
95 Hög marknivå i anslutning till byggnaden har orsakat rötskador på panelens nedre delar (Slm D09-766).

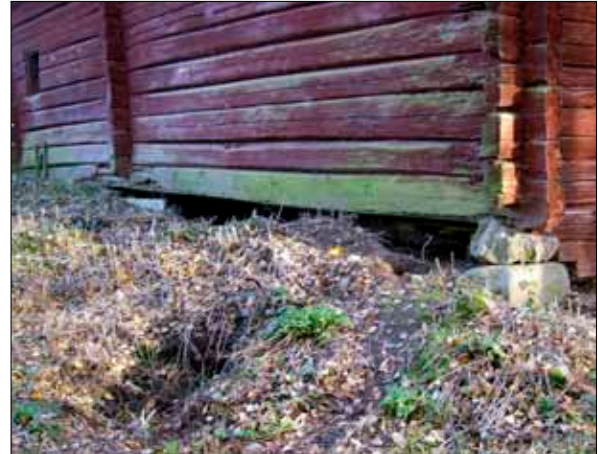
104 Skador orsakade av grävling (Slm D09-842).

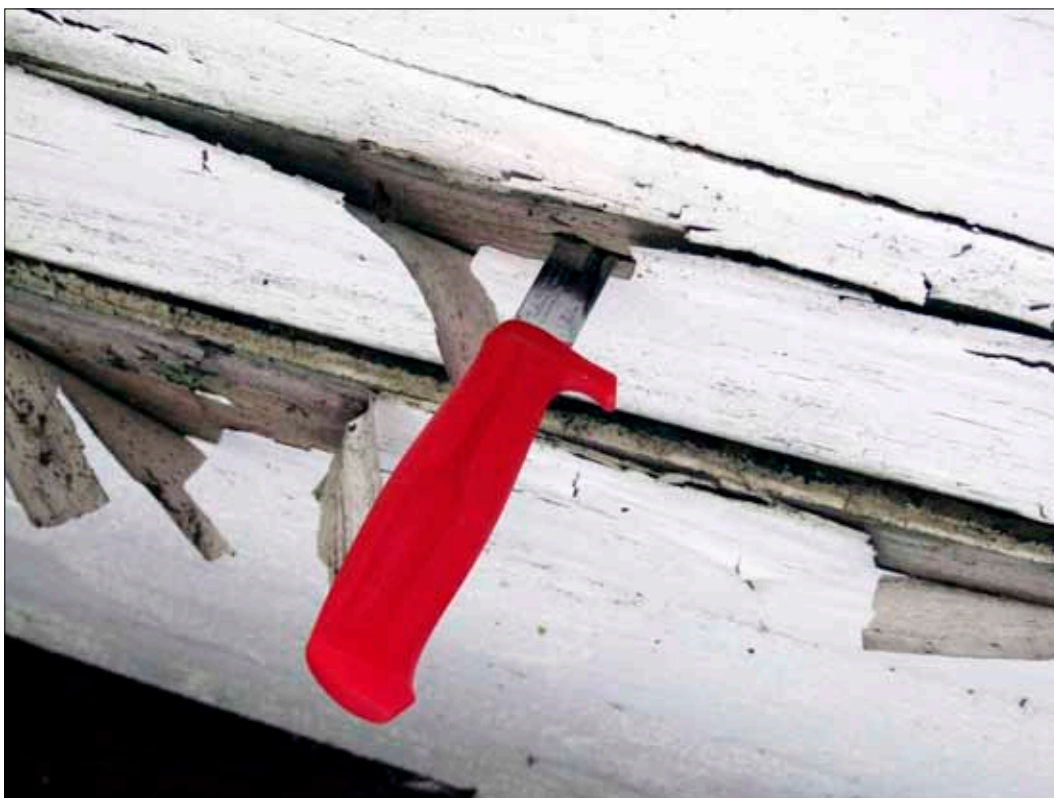
116 Röttskadat virke i undertaket på förstuvisten vid hus 2 (Slm D09-853).
