## Katrineholms lokstation

Katrineholm 4:1, Stora Malm socken, Katrineholms kommun, Södermanlands län

Antikvarisk förundersökning och projektering  
Miljön och byggnaderna

Rapport 2008:1

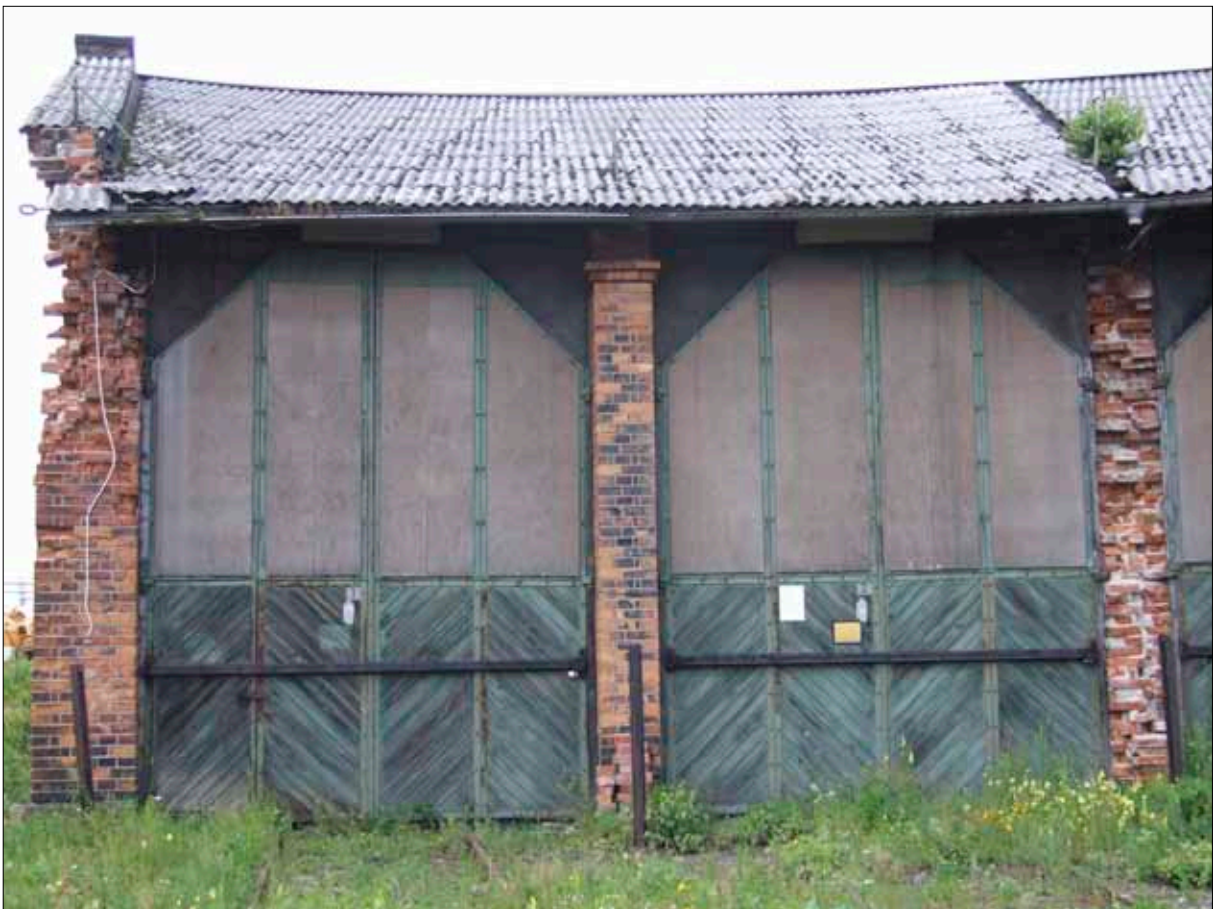
30 *Ingångsportar till stallplats 1 och 2, närmast sydvästra gaveln. De glasade fönsterpartierna är förtäckta med träskivor.*

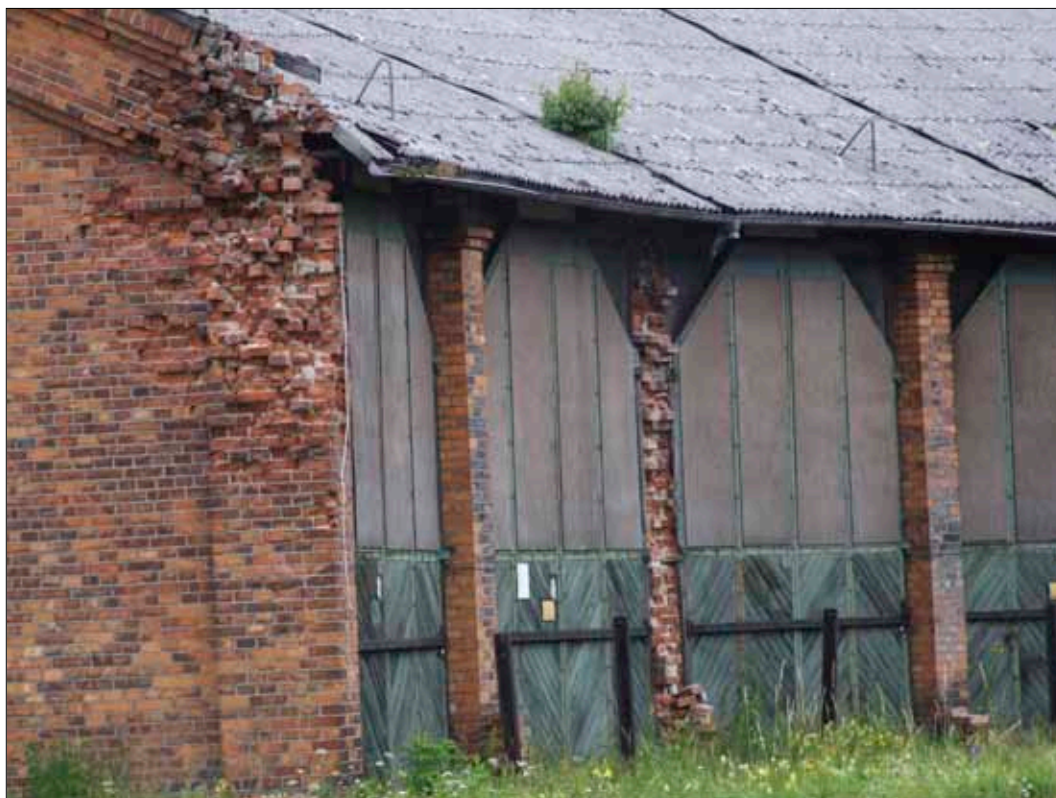
31 Sönderfrusna tegelmurar, sydvästra gaveln av lokstallet och stall 1-4.

Vittrade och frostsadade stenar huggs bort till ett djup av minst 2" och ersätts med nytt tegel i format lika befintligt. Murning och fogning utförs med hydrauliskt kalkbruk. (Vid pågående arbeten har Maxit Serpo 158 Hydrauliskt Kalkbruk Grov 0-4 mm använts)  
Fogning utförs med rundfog lika befintligt utförande.

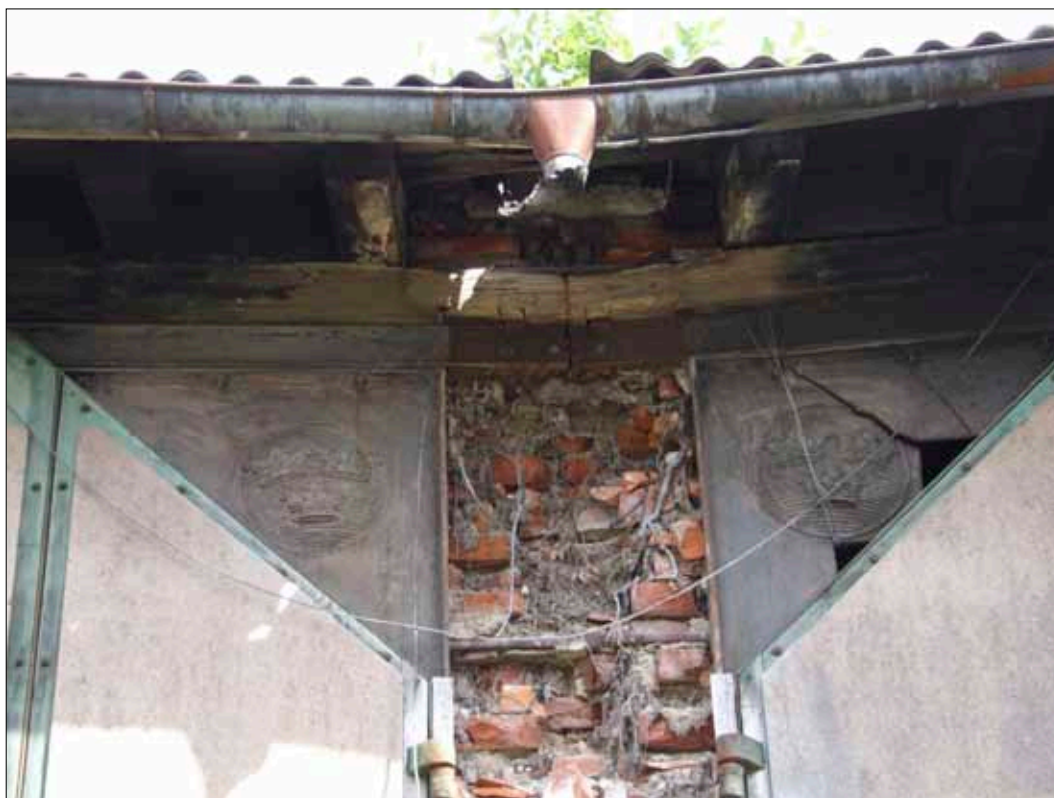
32 Den murade pelaren mellan portarna. Rötter från buskar som växer på taket har trängt in i muren. Högra gjutjärnsplattan har spruckit.

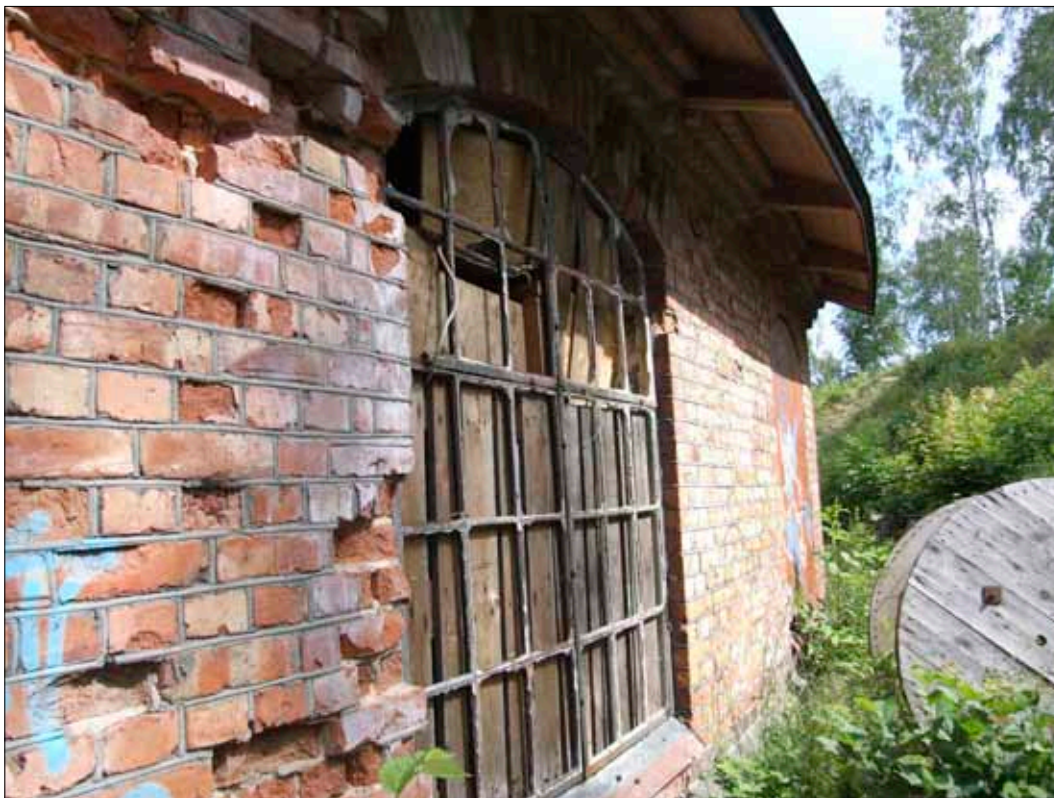
33 Fönsterparti mot baksidan. Glaset är krossat. Delar av fasaderna är nedklottrade.

De flesta fönstren är försatta med skivor, många glastrutor saknas eller är krossade. Gjutjärnsbågarna är rostiga. Träbågarna är uttorkade och har i flera fall trasiga spröjsar och andra mekaniska skador. Fönsterblecken är ytrostade.

ALTERNATIV 2 - Eventuellt ska fönsterglas i portar och fönsterbågar (både av järn och trä) ersättas med tillklippta plåtar p g a risken för skadegörelse. Enligt detta alternativ tas befintliga glas ur varsamt och lagras för återanvändning. Därefter utförs åtgärder lika ovanstående.

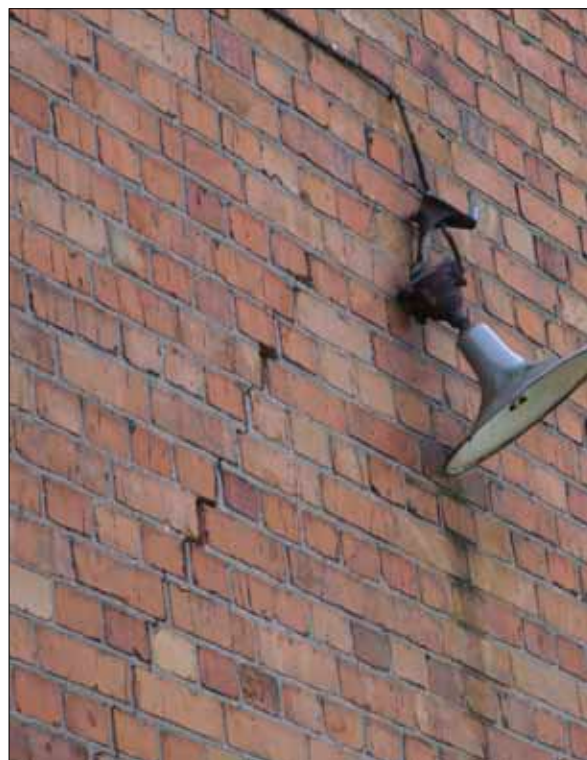
Sprickor förekommer i fasaderna.

35 Spricka i lokstallets gavel mot väster.

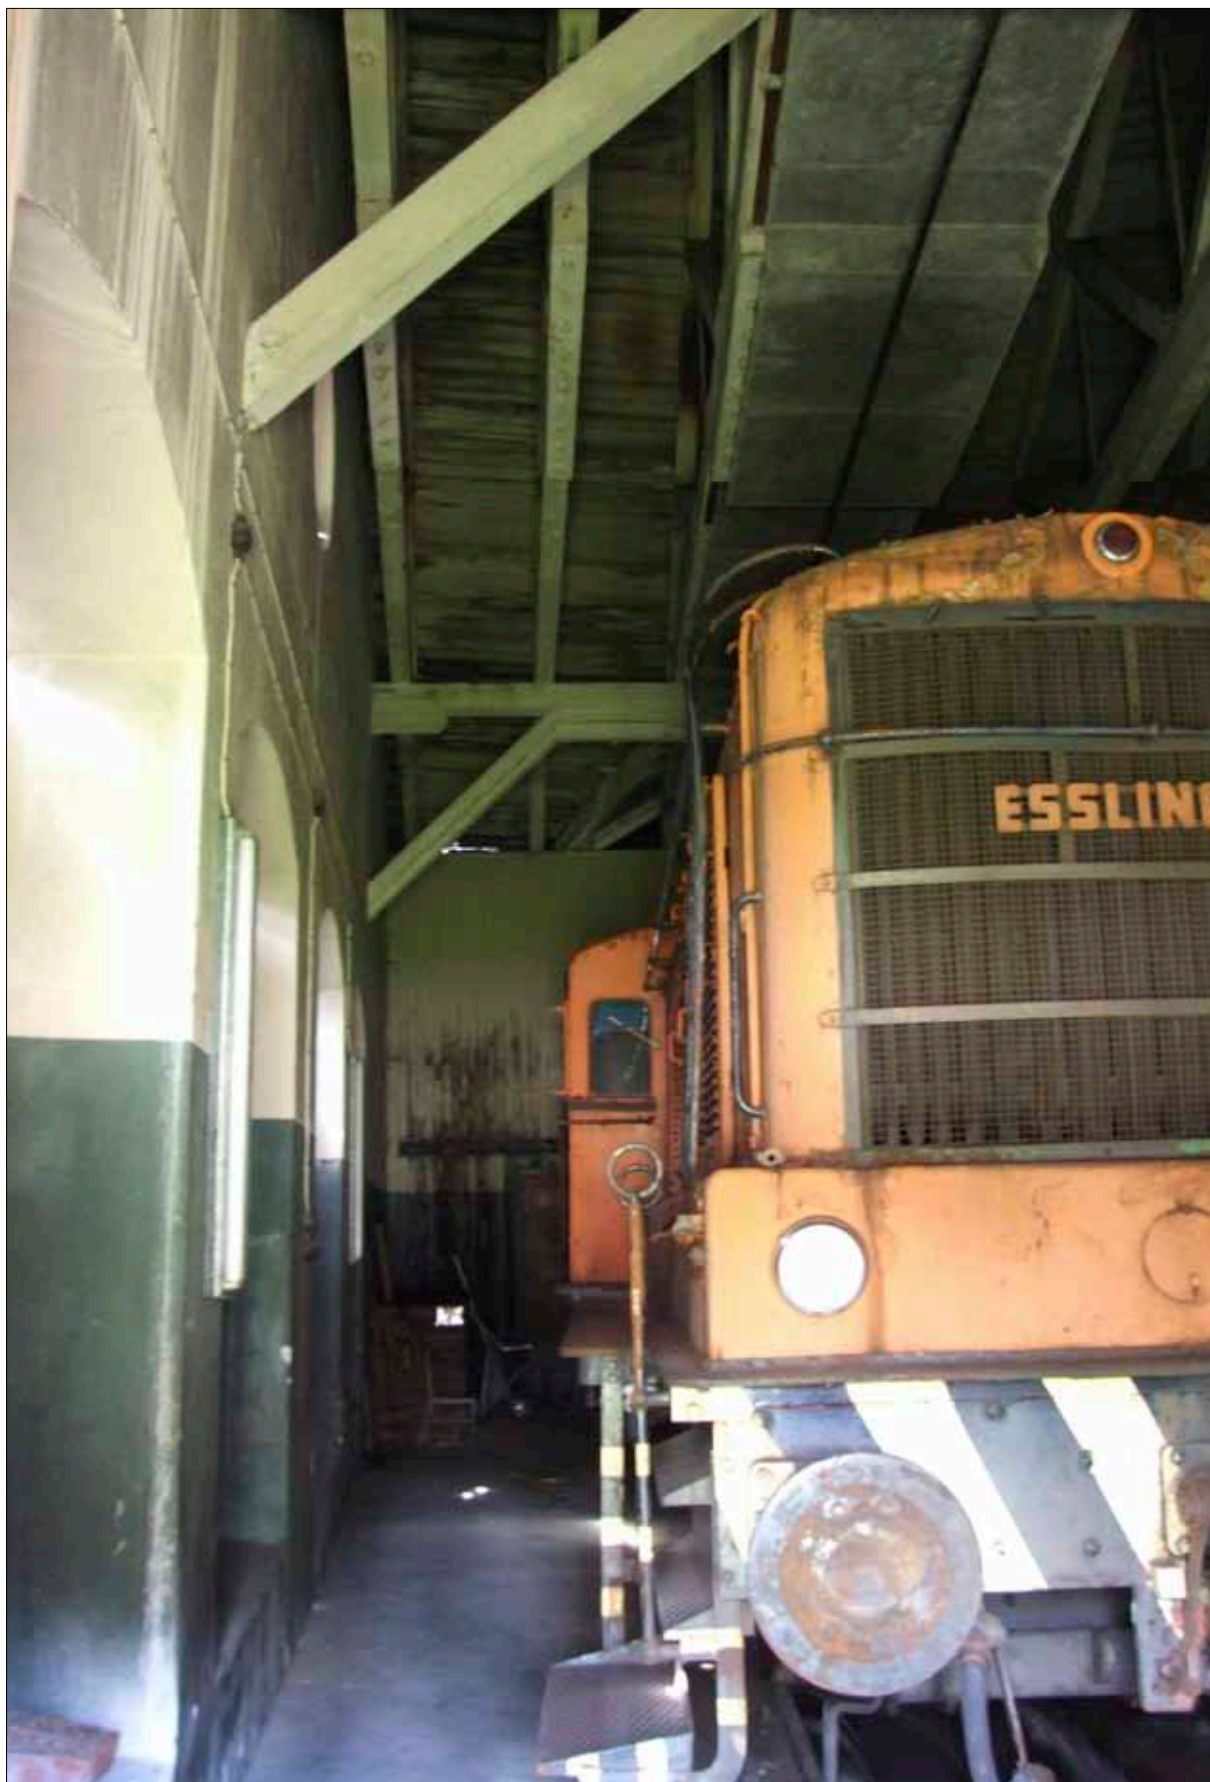
Stall 1 - 2: Vissa puts-skador på murpelare och yttervägg. Vägg mot 1A, 1B och 1C skadad. Mycket putsnedfall på vägg mot stall 3, med sönderfruset tegel på murpelare. Karm vid skjutdörr mot stall 3 skadad av träskade-insekter.

56 Stall 1 sett mot väster.

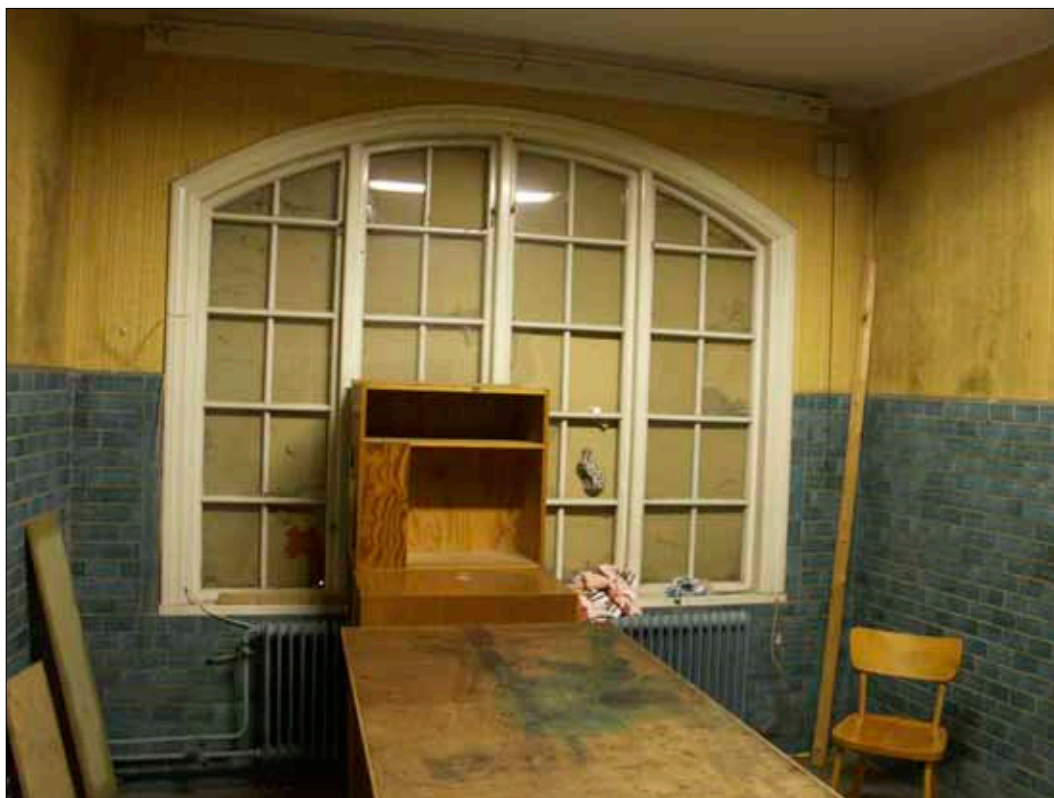
12A: Fuktfläckar och svartmögelangrepp på väggar över kaklet. Flagad färg i tak.

67    *Dagrummet, rum 12A, i stall 12. Fotografi Kjell Taawo, Sörmlands museum.*
