## Backavallens huvudläktare

Katrineholm 6:2, Stora Malm socken, Katrineholm kommun,  
Södermanlands län

Antikvarisk förundersökning och åtgärdsplan

Rapport 2013:10

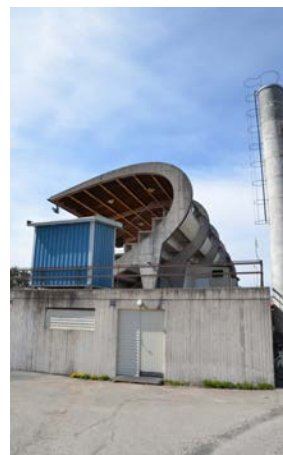
25 De blå kioskerna är inte anpassade till sin omgivning Foto: Eva Wockatz (Slm D13-493).

De blå ”kioskerna” döljer delvis konstruktionen och förtar intrycket av den spänstiga formen. Kioskerna kan möjligen placeras i markplan. Detta bör utredas ytterligare. Fasaderna bör målas in så att de stämmer med läktarens kulörer.

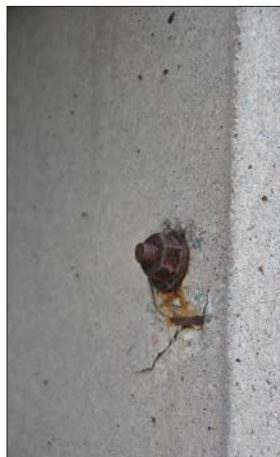
På flera ställen har bitar av betong sprängts loss och armeringen blivit synlig, vilket ger indikation på ytligt sittande armering samt att karbonatisering av betongen troligtvis har pågått under en tid. Betongskadorna är främst lokaliserade till konsolkonstruktionens gavlar. Detta märks också på läktargrädängernas skruvgenomföringar som har roststat ut mot gavlarna. Även detta har orsakat sprängningar i betongen (fig.32-33).

32 Läktargrädängernas skruvgenomföringar har på många håll roststat och sprängt sönder betongen. (Slm D13-506).

Skruvgenomföringar har orsakat betongskador. skruvarna byts därför mot nya rostfria och syrafasta skruvar.

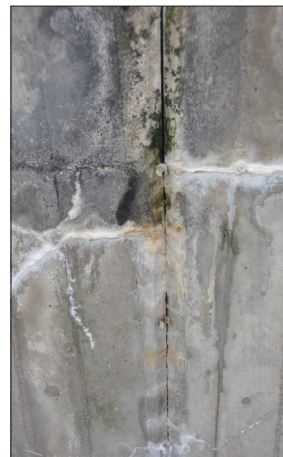
33 Saltutfällningar i kulvertens generalskarv. (Slm D13-507).

Elektrokemiska åtgärder kan utföras för att återställa betongens egenskaper, genom att driva ut skadliga kloridjoner ur betongen. Åtgärden skulle motverka risken för fortsatt saltinträngning och armeringskorrosion.

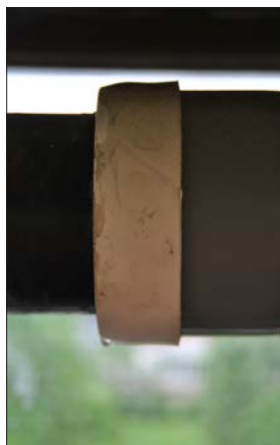
Läktarens regnvattenavledning är bristfällig och byggnaden visar tecken på äldre, samt pågående fuktskadeförlopp. Det bakre horisontella dagvattenröret placerat utmed läktarens fönsterband består av ett flertal korta plaströr som fogats samman. Konstruktionen är inte helt tät, vilket medför vattenläckage på den bakre sittbänken. Ifrån sittbänken kan en tydligt kännbar mögelodör noteras. Att röret består av många moduler, som dessutom avviker i kulör, är både riskfyllt och estetiskt störande (fig.34).

34 Vattenläckage från hängrännan längst upp på läktaren (Slm D13-508).

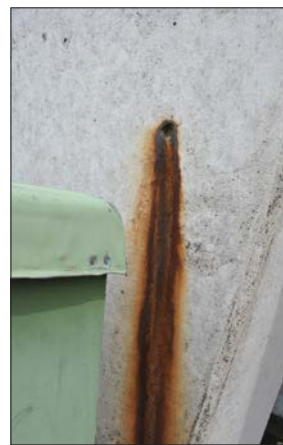
35 Missfärgning av fasad pga rostangripen armering (Slm D13-509).

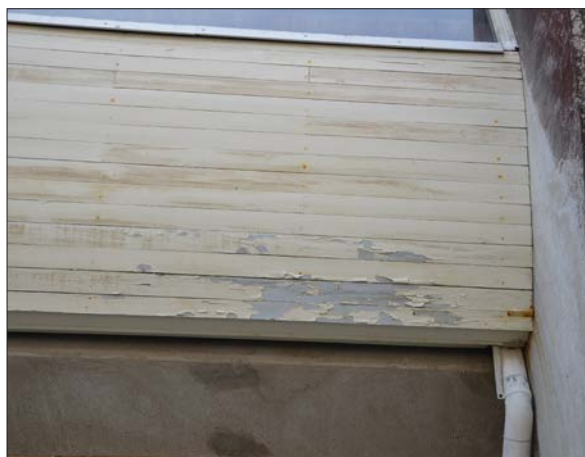
Exteriörens panelklädda ytor, under det horisontella fönsterbandet i norr, har påtagliga fukt- och rötskador. Dessa skador har troligtvis uppkommit på grund av fönsterbleckens otillräckliga utkragning, samt den bristfälliga vattenavledningen. Panelen är också målad med akrylatfärg, vilket kan förvärra processen (fig.36).

36 Panelen är både fukt och rötskadad (Slm D13-510).

De utkragande förrådsbyggnaderna på läktarens baksida bör målas i samma kulör. All utvändig panel är idag målad med akrylatfärg. Panelens identifierade skador kan delvis vara orsakade av färgens oförmåga att släppa igenom fukt. På sikt bör panelen målas om med en traditionell färgtyp, som oljefärg.

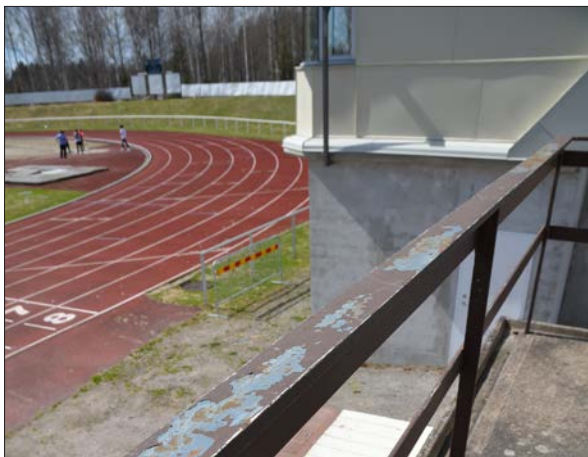
37 Järnräcke i sydväst. Foto: Eva Wockatz (Slm D13-511).

Backavallens järnräcken är enligt dagens bestämmelser för låga ur säkerhetssynpunkt. Färgen har flagnat på utsatta ställen. Räckena har även synliga rostangrepp.

Räckena bör tvättas, rengöras från rostangrepp och rostskyddsbehandlas, samt målas med oljefärg.

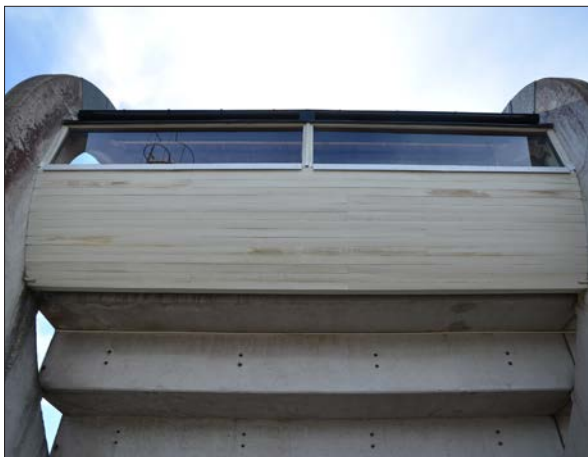
38 Plåtavtäckningen kring fönstren är oestetiskt utförd (Slm D13-512).

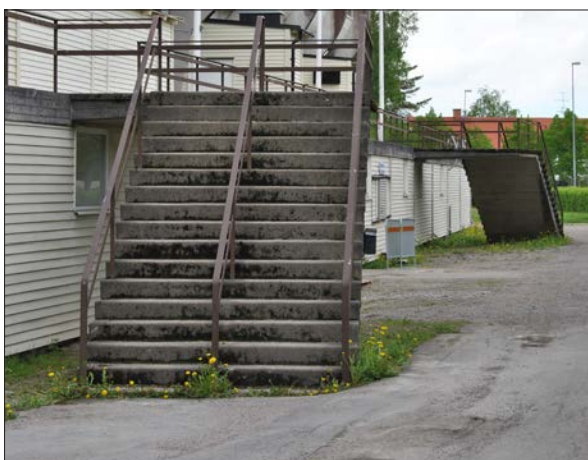
39 Vegetation på och kring grunden och trapporna håller kvar fukt som kan orsaka vittringsskador i betongen (Slm D13-5013).

Läktarbyggnaden omges på vissa delar av förhållandevis hög vegetation, kring podiet och norrsidans trappor, vilket kan bidra till att fukt och vatten blir stående kring byggnadskroppen. Det kan på sikt resultera i vittringsskador i betongen.

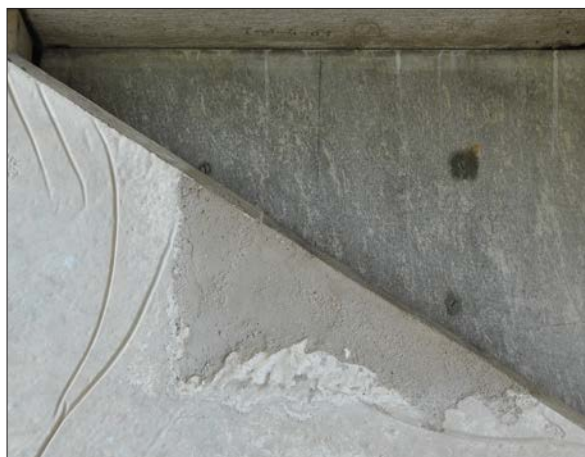
40 En tidigare ovarsam lagning av betongskada. Lagningen är varken till färg eller struktur anpassad efter befintlig betongyta. (Slm D13-514).

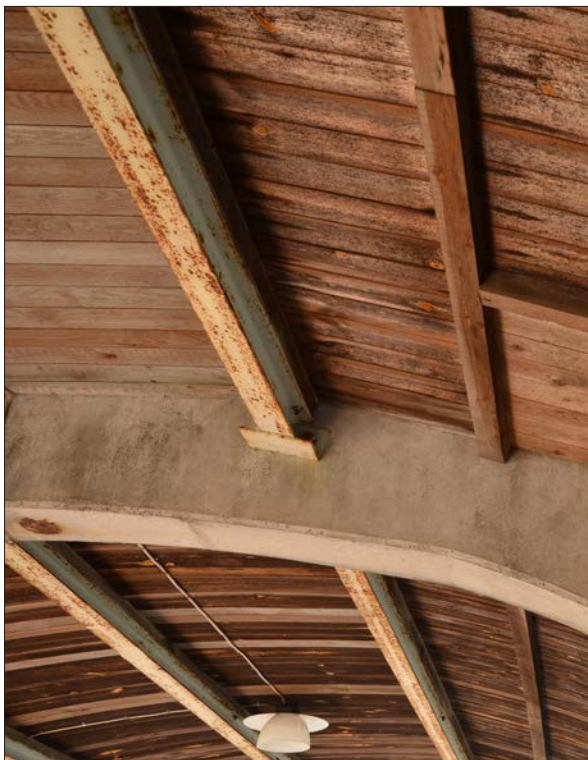
Balkarna har synliga rostangrepp.

43 Takbalkarna är rostangripna och panelen täckt med svartalger (Slm D13-517).

Balkarnas rostangrepp avlägsnas mekaniskt. Innan dess bör balkarna ha NCS-färgkodats. Balkarna rostskyddsbehandlas och målas med oljefärg. Lämpligen med en zinkbaserad penetrerande oljefärg.

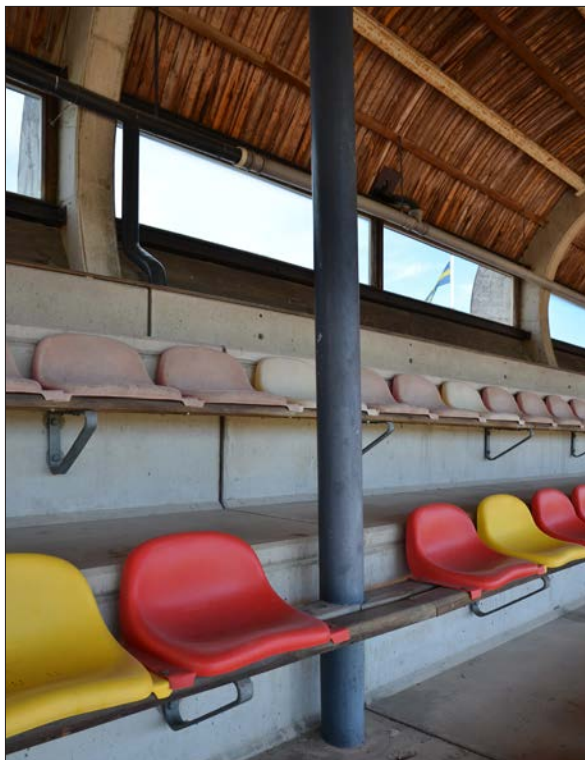
44 Somliga av sittplatsstolarna i plast har blekts eller spruckit sönder. Foto: Eva Wockatz (Slm D13-518)

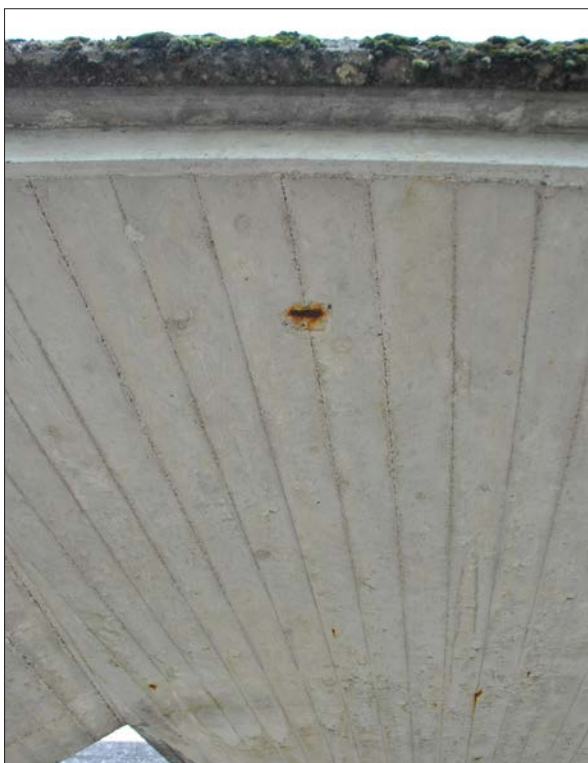
45 Trappornas betongkanter har kraftig moss- och lavpåväxt. (Slm D13-519)

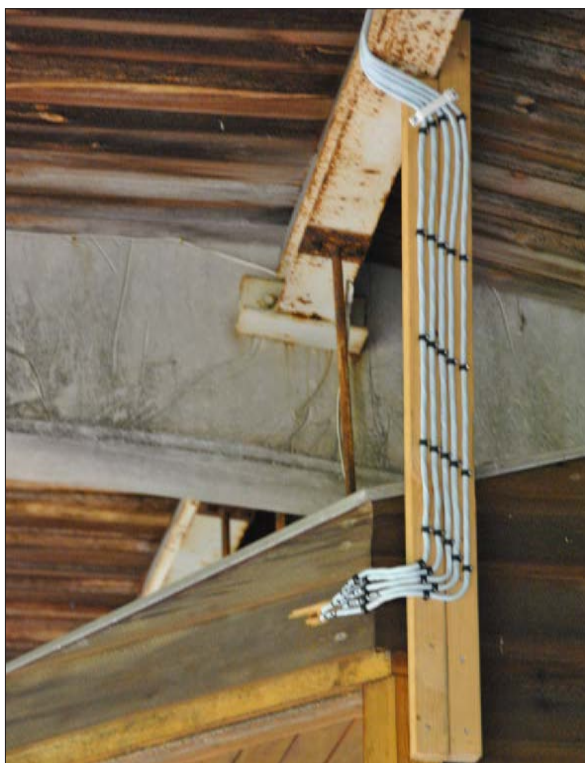
46 Ovarsam kabeldragning (Slm D13-520)

Ovarsamma kabeldragningar förvanskar byggnadens arkitektoniska uttryck. Dessa bör döljas alternativt målas in.
