## Julita kyrkogård

Julita kyrka, Julita socken, Katrineholms kommun,  
Strängnäs stift, Södermanlands län

Antikvarisk medverkan  
Omläggning av kyrkogårdsmurar

Rapport 2013:12

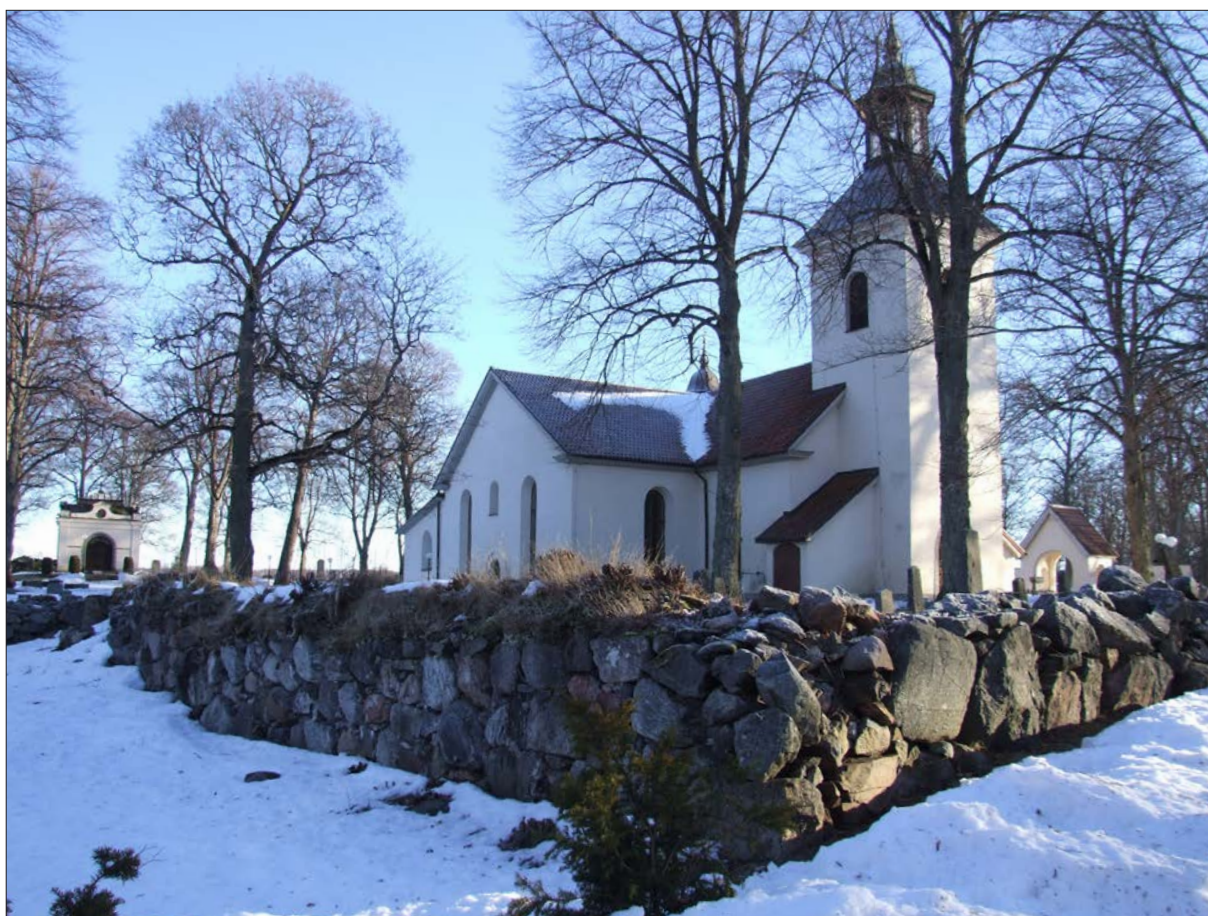
2 Julita kyrka sedd från nordväst, med bruksmuren till vänster och anslutande kallmur till höger, innan arbeten påbörjades (Slm D2013-690).

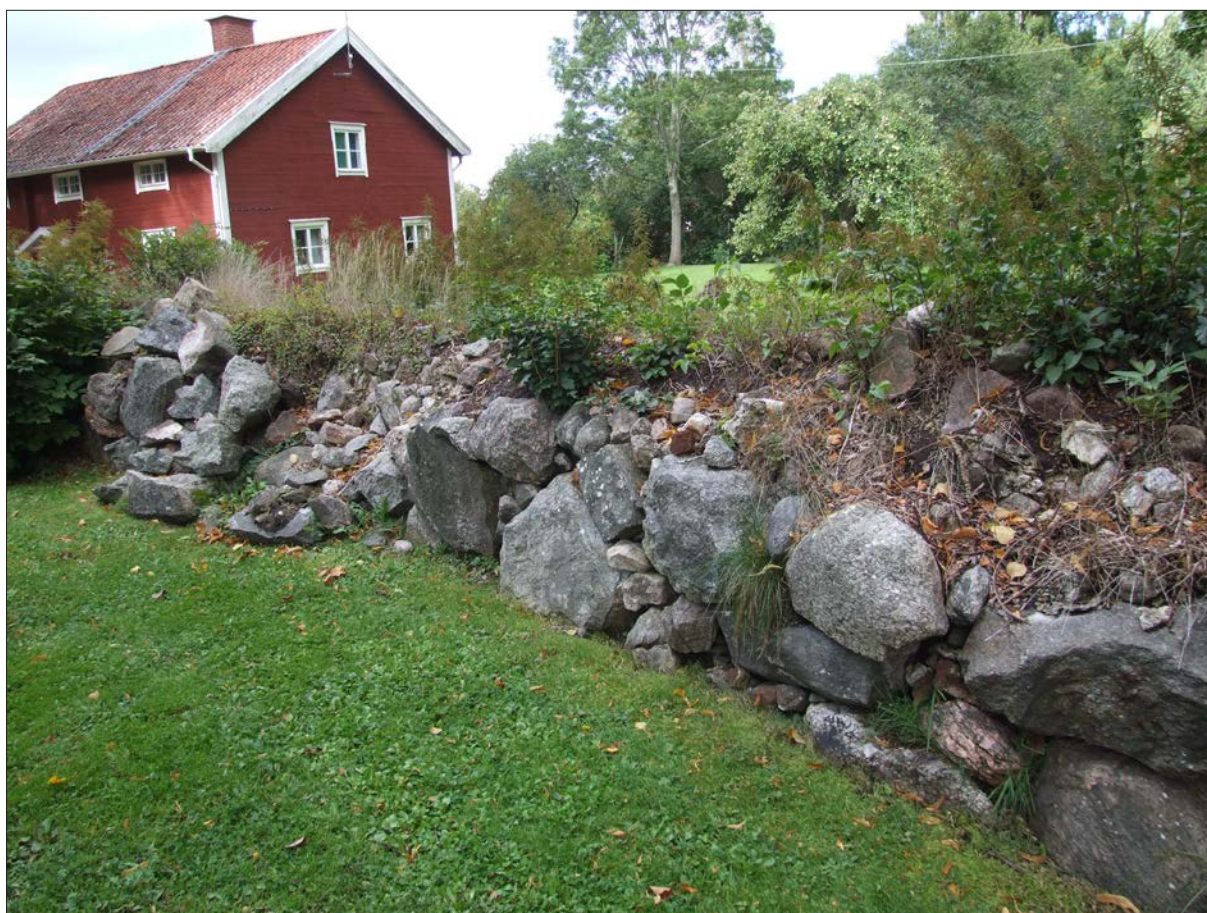
3 *Bruksmuren var kraftigt överväxt och raserad. Bruksmuren sedd från sydost i september 2011 (Slm D2013-691).*

Den till stora delar raserade bruksmuren rensades från stubbar, rötter, växtlighet och jord. Raserade murdelar avlägsnades och så mycket som möjligt av murkärnan sparades, fig. 9 & 10. Bruksmuren var uppbyggd som en skalmur, med murade yttre skal av stora stenar och en inre murkärna bestående av murbruk och småsten. I murens östra gavel var två stora stenar inmurade, vilka troligen hade lagts dit efter det att bruksmuren ”kapats” på 1880-talet.

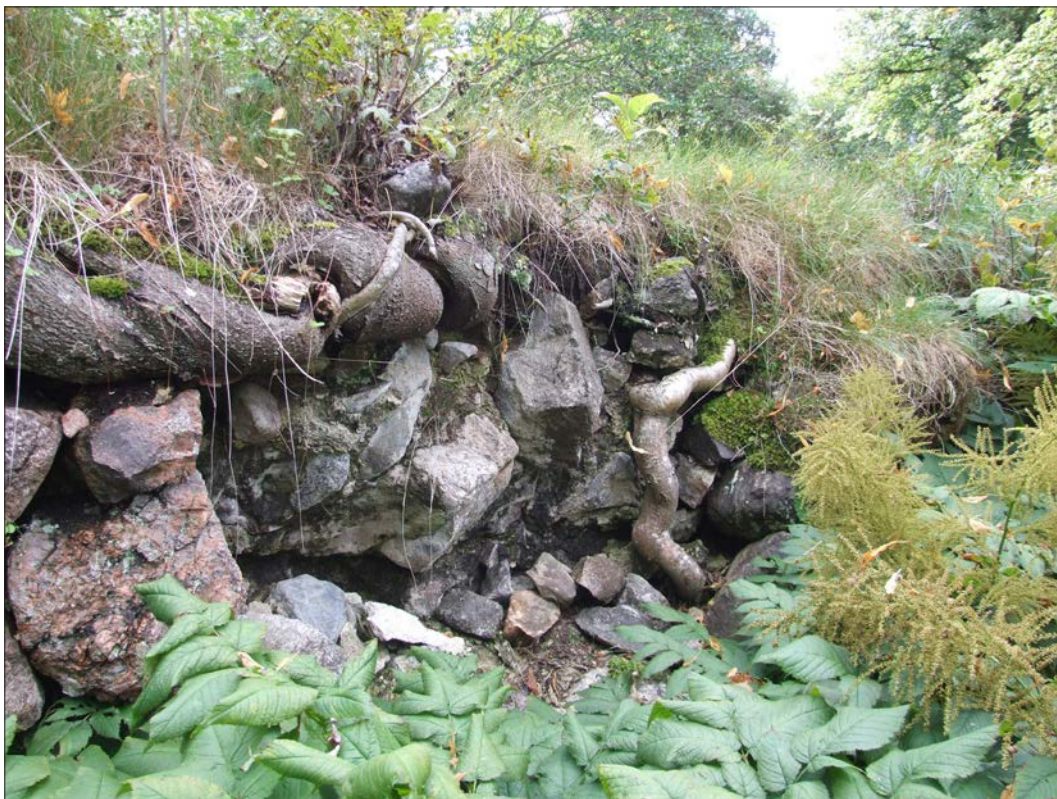
6 Trädrötter hade växt på muren och in mellan stenarna. Bruksmurens norra sida, östra delen (Slm D2013-693).

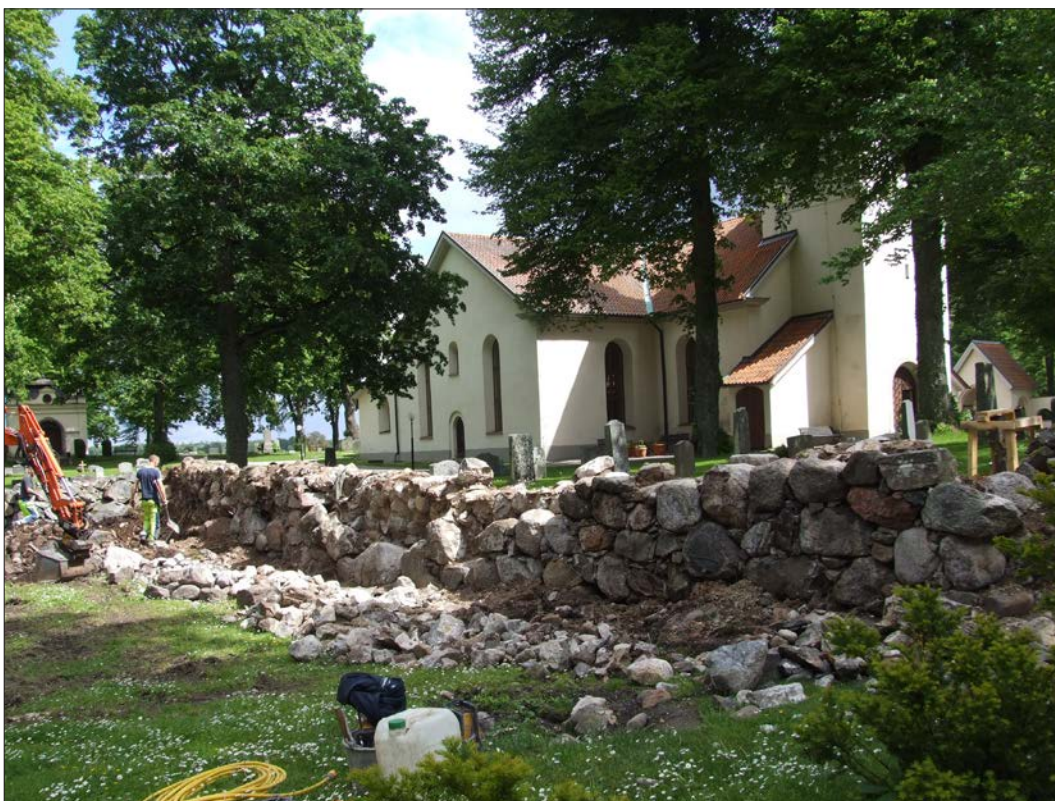
8 Bruksmuren sedd från nordväst under arbeten. Till höger skymtar den "inbyggda" gravstenen, juni 2012 (Slm D2013-695).

I länsstyrelsens beslut angavs ett flertal punkter att beakta för arbete med bruksmuren, såsom att infästningar och stolpskor i första hand skulle göras mellan stenar i fogar (d v s inte borrar i stenar), att dränering av muren inte skulle göras, samt att en gravsten placerad nära muren skulle skyddas. Den intilliggande gravstenen skyddades, genom att den byggdes in, se fig. 8.

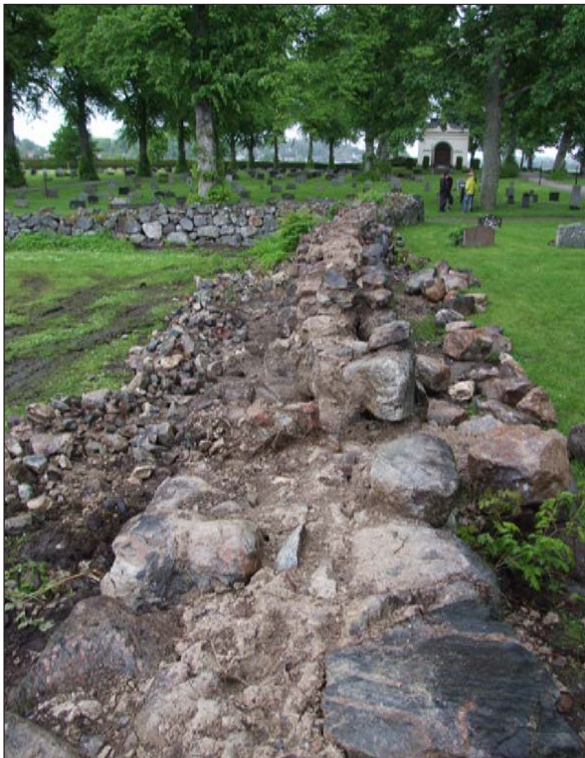
9 Bruksmuren efter rensning, sedd från väster i juni 2012 (Slm D2013-696).

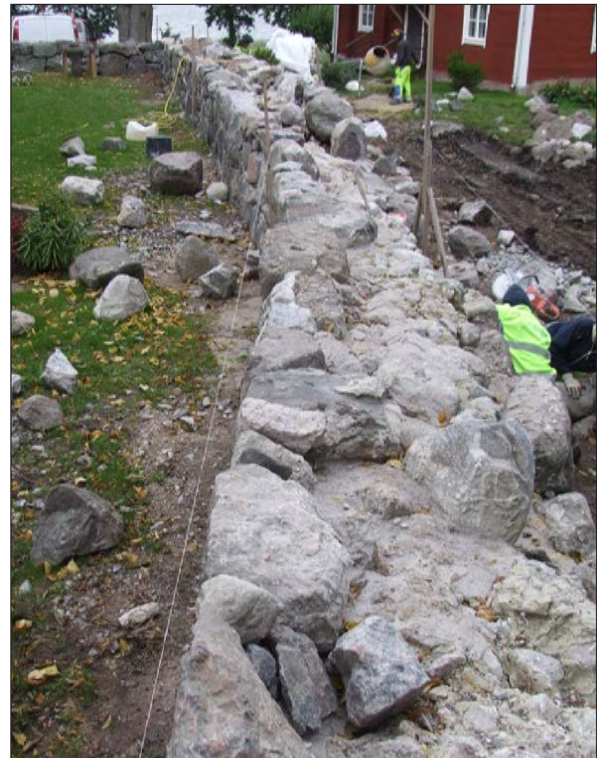
10 Bruksmuren sedd från öster i september 2012 efter tvätt. Muren "viker av" på mitten (Slm 2013-697).

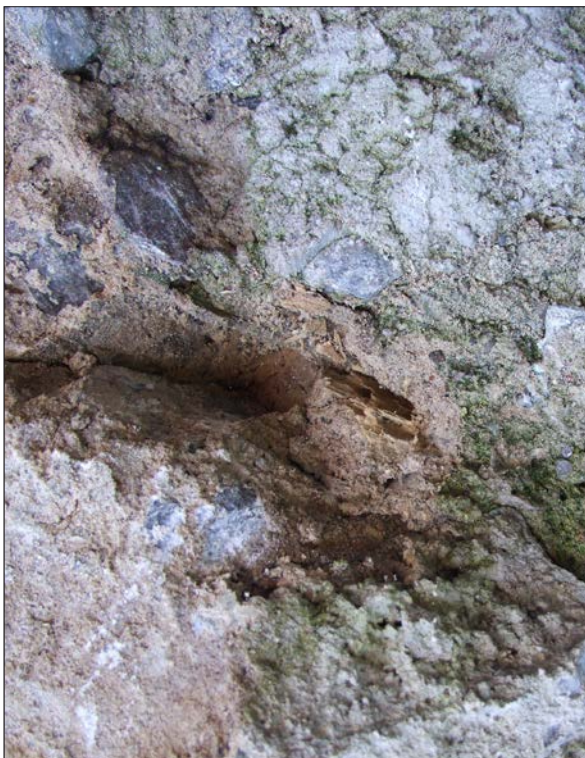
En träbit hittades inne i själva murkärnan. Möjligen var det en rest av en träkil som använts i samband med murarbetena. En vedartsanalys av träbiten gjordes av VEDLAB i Glava. Träbiten visade sig vara från al. Träbiten skickades sedan vidare till Ångströmlaboratoriet i Uppsala för <sup>14</sup>C-datering. Träbiten

11 I murens kärna hittades rest av en träbit, vilken dessvärre var för spröd för att <sup>14</sup>C-dateras, september 2012 (Slm D2013-698).

var för spröd och löste upp sig redan under förbehandlingen inför analysen och kunde därför tyvärr inte dateras.

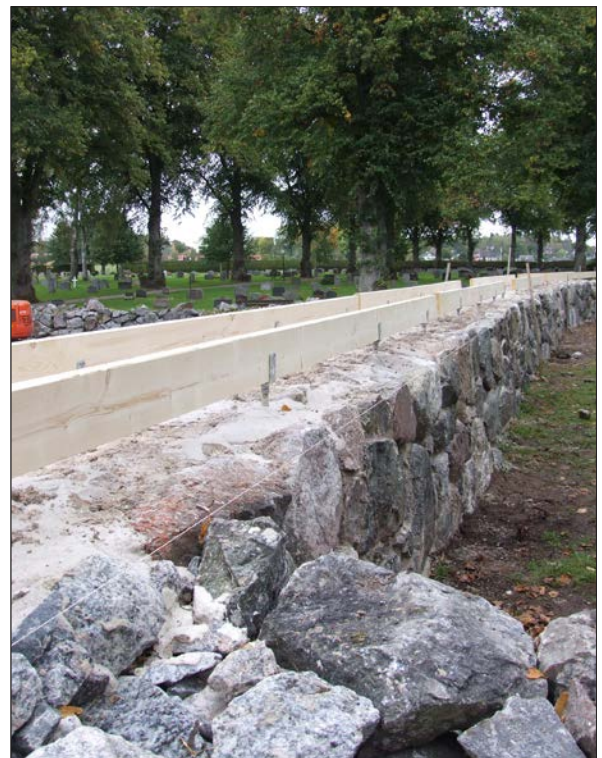
12 Stolpskor som håller taklagets bärlinor murades in mellan stenarna. Bruksmuren sedd från nordost i september 2012 (Slm D2013-699).

En dubbel rad med stolpskor monterades mellan stenarna och sattes i hydrauliskt kalkbruk. Bärninor för takstolarna skruvades fast i stolpskorna, se fig. 12. Ett helt nytt skyddstak av sadeltaksform byggdes och skruvades på förtillverkade takstolar, vilka monterades på bärninorna. Takfallen förlängdes ca 5 cm på varje sida, för att dölja stolpskorna. Även gavlarna sänktes/byggdes på med ca 5 cm. Själva gaveln flyttades in ca 10 cm för att kunna öppnas lättare och för att bli mer skyddad av takfallen. Taket täcktes med tre lager täckning av kyrkspån. Taklaget penselströks med trätjära två gånger.

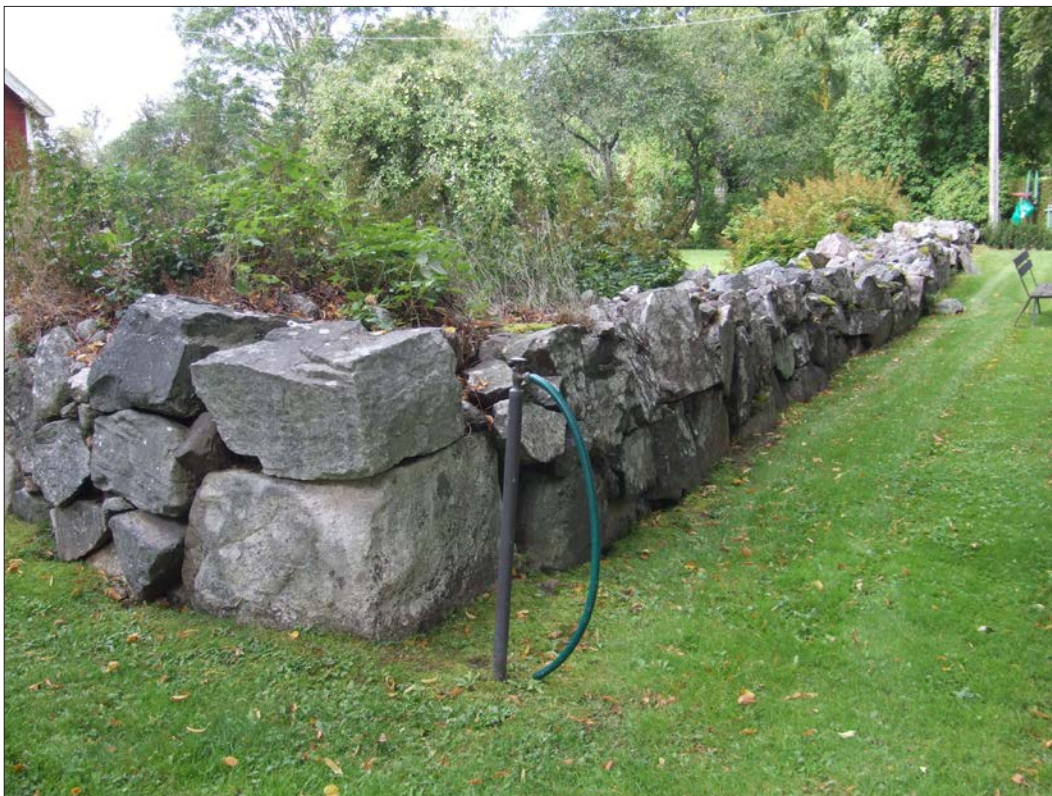
15 Den anslutande kallmuren i nordost före arbeten i september 2011. De två stora stenarna är troligen ditlagda då muren "kapades" mot öster och istället förlängdes mot norr (Slm 2013-701).

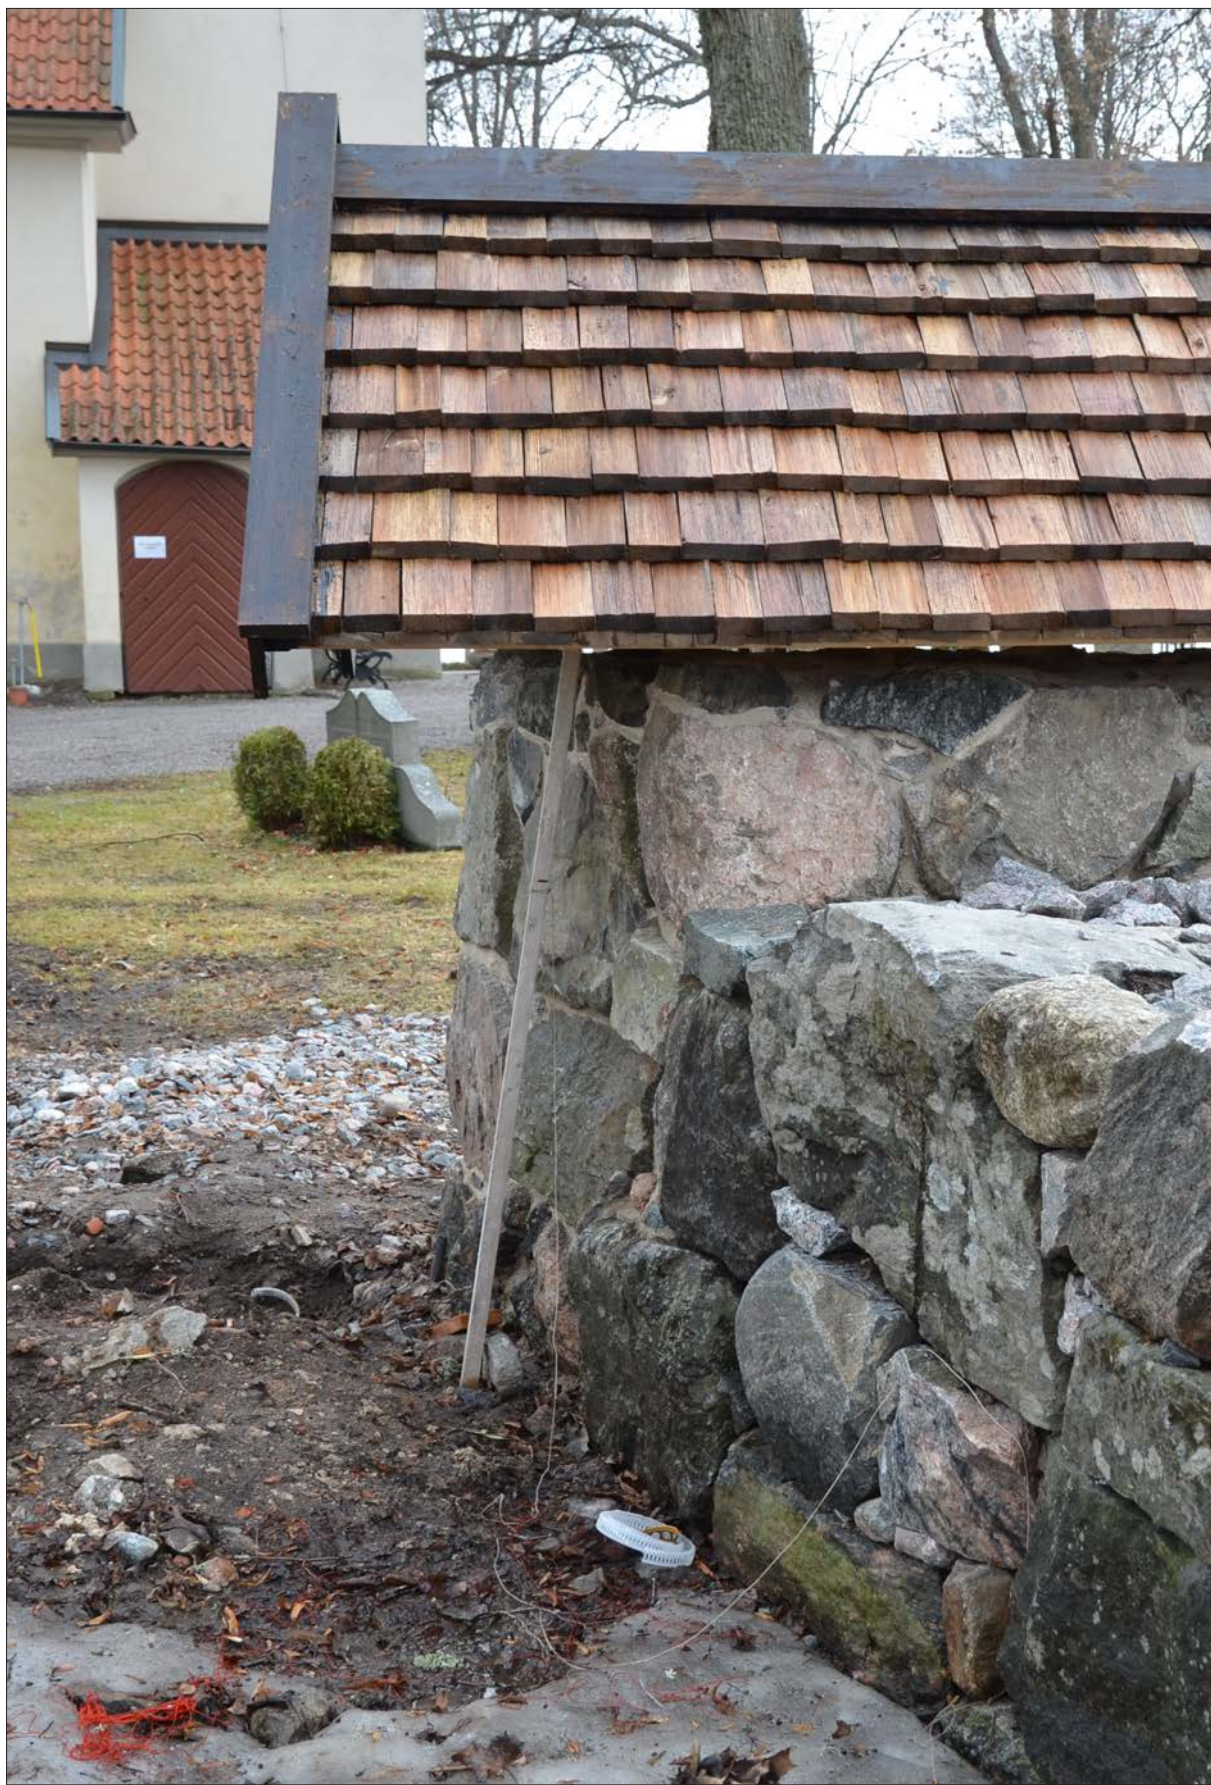
19 Bruksmurens östra kortsida anpassades efter nordöstra kallmuren, vilket gjorde att takets östra gavelröste sticker ut en bit utanför muren (Slm D2013-705).

Muren tvättades ren från jord och växtlighet. Den inre murkärnan murades på med återanvända murstenar. Stenarna sattes i hydrauliskt kalkbruk. Överytan av muren välvdes något. Murens utbredning i plan behölls, men höjden anpassades efter den anslutande kallmuren i väster. Höjden på muren lades också i ett vågrätt plan, för att kunna lägga på taklaget. Stenarna fogades med hydrauliskt kalkbruk. Fogen drogs in något från ytan. Murens östra kortsida anpassades efter den östra kallmuren, vilket gjorde att takets gavelröste fick en annan vinkel än själva muravsnittet, se fig 19.
