## Turkiska paviljongen

Beckershovs herrgård, Östra Vingåkers socken, Katrineholm kommun,  
Södermanlands län

Förundersökning och utökad åtgärdsplan med  
program för exteriör färgsättning

Rapport 2013:11

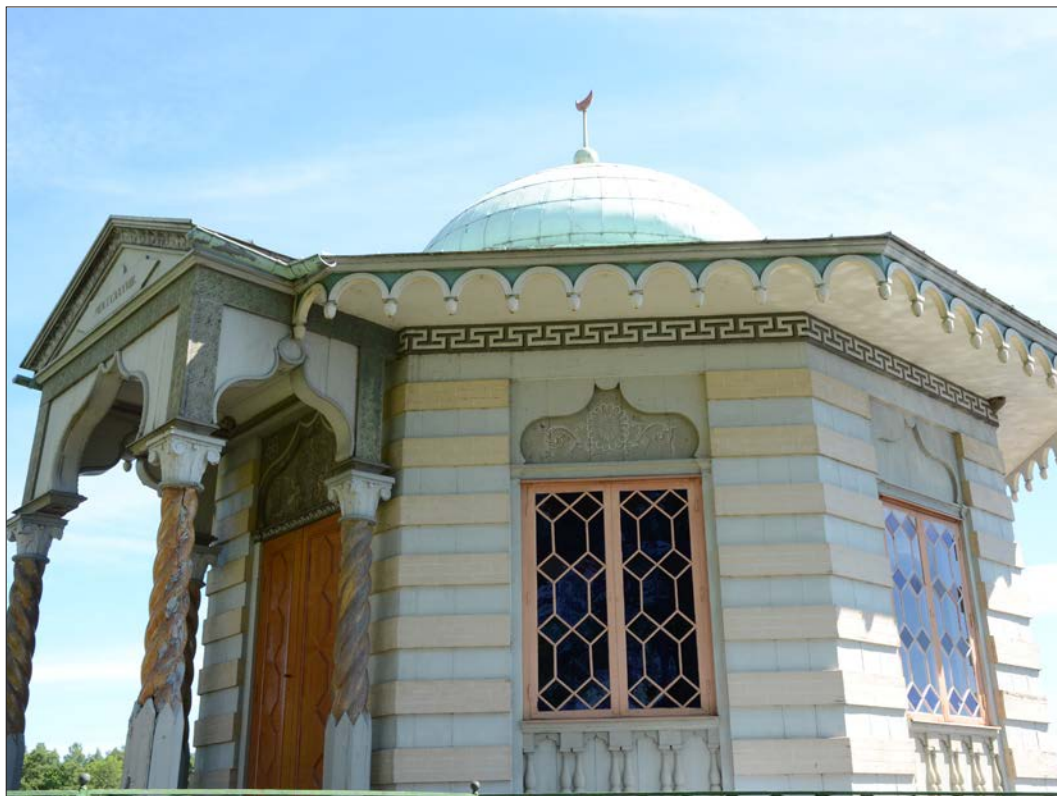
2 Byggnadens exteriör är idag färgsatt med kulörval som bryter mot byggnadens arkitektur.  
Foto: Kjell Taawo (Slm D2013-629)

Fasaden målas i de kulörer som förespråkas enligt medföljande färgprogram (se sida 20). Valet av kulörer baseras på befintliga underliggande färgskikt som skrapats fram under den antikvariska förundersökningen.

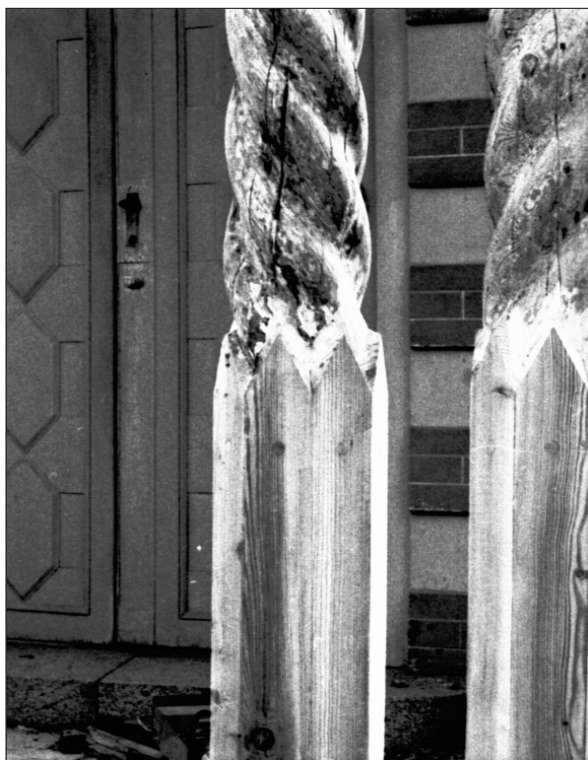
20 I augusti år 1995 åtgärdas rötskadorna på kolonnernas nederstycken (basen) genom träbyten. Foto Magnus Josephson (SLM-S43-95-4).

Portikens kolonner var, enligt skrivelse från 1995, sedan tidigare lappade och lagade. Rötat virke på de utragande nederstyckena skars ut och ersattes med nytt trä på samtliga främre kolonnerna som sannolikt hade drabbats hårt av det sedan år 1986 åtgärdade vattenläckaget.

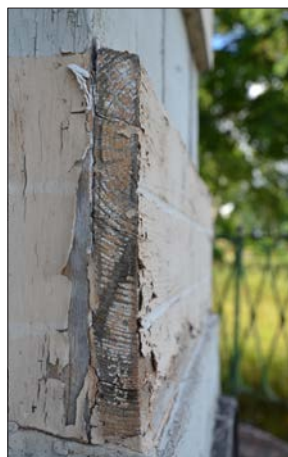
Paviljongens fasad är i stort behov av ommålning. Färgskiktet har i nuläget dålig vidhäftning vid underlaget och flagnar på många håll. Trärena grånade fasadpartier vittnar om att träet blivit utsatt för väder och vind under en längre tid. Gamla kittlagningar har lossnat och lämnat påtagliga fåror mellan brädorna i panelen. Detta är särskilt påtagligt i fälten bakom balustraderna. En del träskador förekommer i form av torrsprickor och tidigare utförda trälagningar som rört på sig.

25 Färgskiktet har släppt från underlaget (Slm D2013-647).

Fasaden torrskrapas till fast underlag. Resterande färgskiktets kanter fasas ut så inga påtagliga skarvar förblir synliga. Gråträ uppskrapas.

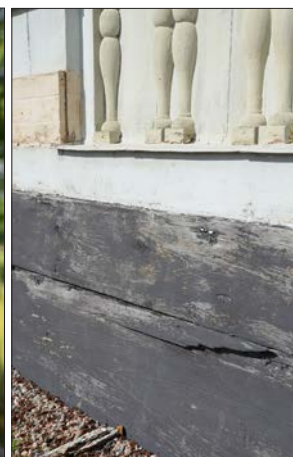
26 En stor träflisa har spruckit upp i sockeln (Slm D2013-648).

Fasaden bör ses över och där större sprickor uppstått bör trälagningar av god virkeskvalitet utföras.

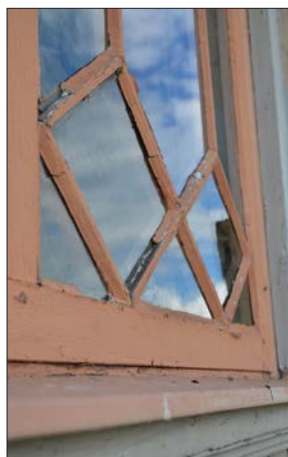
Fönsterbågarnas färg flagnar och har blekts i kulören. Kittet sitter löst eller har lossnat helt från falsen på ett flertal ställen runt fönsterglasen. Fönsterbeslagen har synliga rostgenomslag.

27 Fönsterkitt har torkat ut och fallit bort (Slm D2013-649).

Fönstren kittas med linoljekitt, som därefter penslas med lös krita innan det grundmålas inom 24 timmar. Fönstren mellan- och färdigstrykes likt ovan. Moddlare bör användas mellan varje strykning.

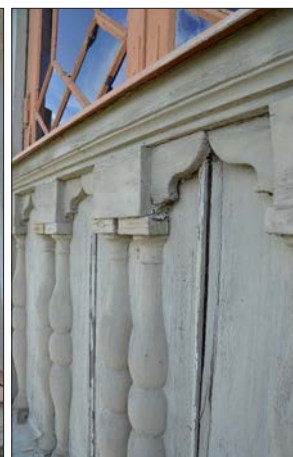
28 Större springor finns här och var mellan stående panelbrädor. (Slm D2013-650).

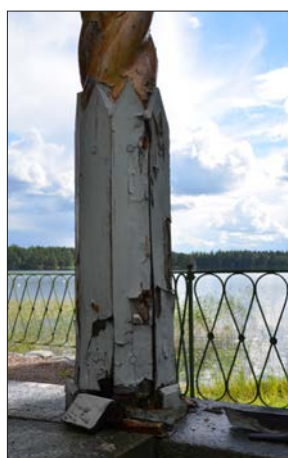
Portikens spiralkolonner är i dåligt skick i de nedre delarna. De två inre av de främre kolonnerna har förblivit nedmonterade sedan strandmuren restaurerades 2008. Den kvarvarande av de två nedtagna kolonnerna verkar vid en okulär besiktning vara i förhållandevis gott skick då rötskadorna i basens stomme avstannat. De kvarstående främre kolonnens nederstycken är även de rötangripna trots tidigare trälagningar. Samtliga kolonner har vertikala torrsprickor i de spiralformade kolonnskäften. Sprickorna har troligtvis uppkommit i samband med det nu åtgärdade takläckaget. Portikens

29 Den yttre kolonnen på höger sida är illa åtgångnen (Slm D2013-651).

Kolonnbasen ses över på samtliga av portikens kolonner. Trälagningar av virke i samma dimension och av god virkeskvalitet utförs varsamt där det anses behövt. Så mycket som möjligt sparas av det ursprungliga träet.

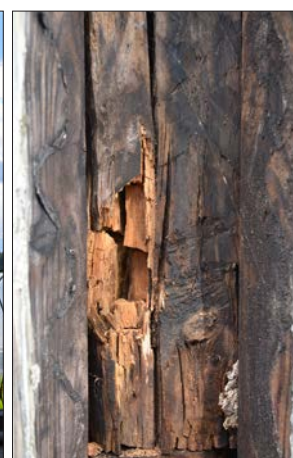
30 Kolonnens bas är rötangripen (Slm D2013-652).

Att döma av de främre kolonnernas nedre rötskador bör åtgärder utföras för att stoppa vattnet från stenfundamentet att vandra upp i kolonnbasen. Förslagsvis läggs en papp som fuktspärr mellan fundamentet och kolonnbasen. På de fyra främre kolonnerna kan det utföras ytterligare åtgärder för att motverkafuktrelaterade skador. Lämpligen ersätts rötat virke i basen av en ny massiv kloss av kvalitativt kärnvirke, kådrik fura alternativt ek. Det nya virket kläs in med sockelbrädor, även de av god virkeskvalitet, likt befintligt utseende.

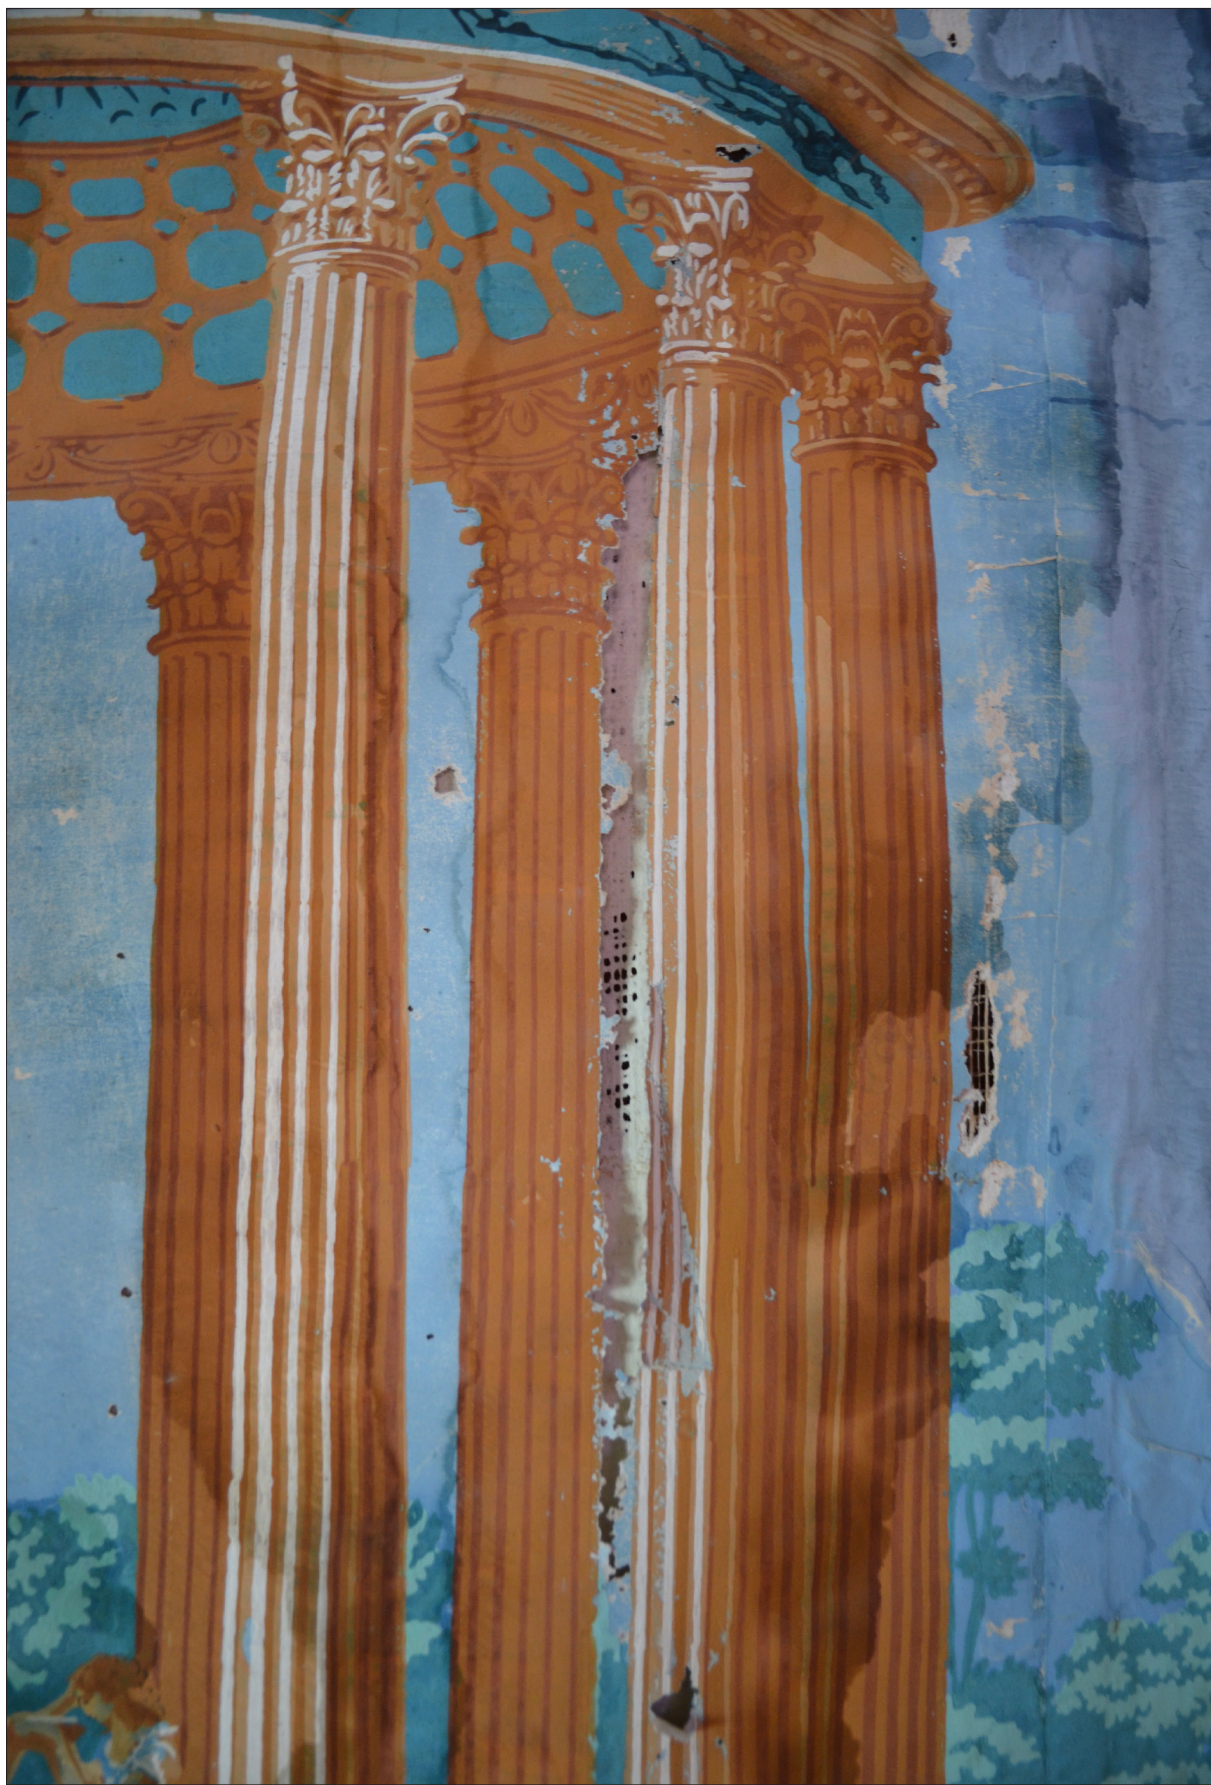
Väggarnas limfärgstryckta tapeter är i stort behov av restaurering. Fukt- och vattenskador samt insektangrepp har orsakat missfärgningar samt hål i ytskiktet så att juteväven blivit synlig. Det interiöra grisaillemåleriet har tydliga skador i form av rännilar efter vattenläckage.

34    *Närbild av skadorna i limfärgstapeten (Slm D2013-653).*

Limfärgstapeterna restaureras enligt Närke konservatorns anvisningar.
