Sköldinge kyrka

Antikvarisk medverkan
Invändig rengöring och putsåtgärder 2014

Rapport 2014:04

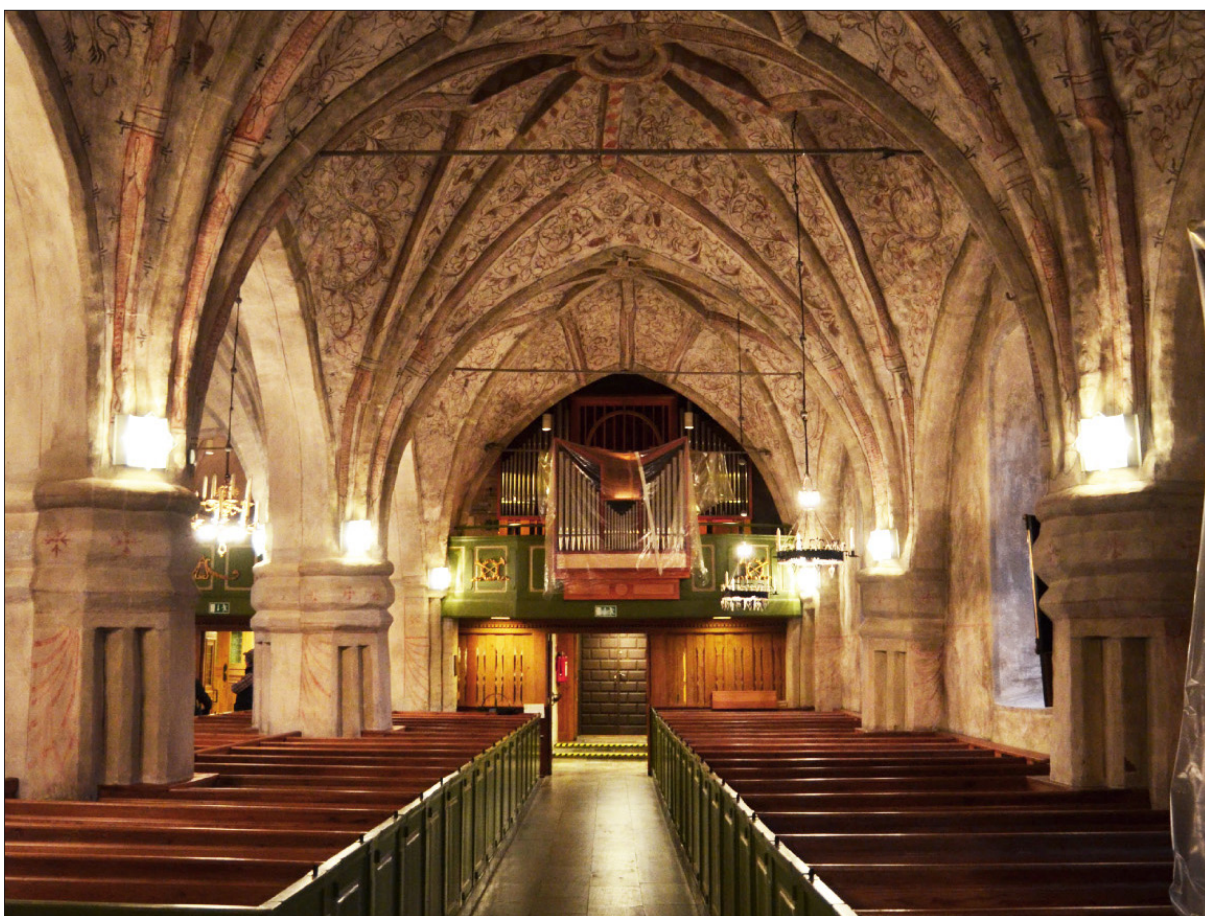
6 Norra sidoskeppet före rengöring (Slm D2014-579).

På grund av långhusets olika tillkomstperioder skiljer sig de två sidoskeppen åt i fråga om konstnärligt uttryck och karaktär. Det norra sidoskeppet har ett rikt dekorationsmåleri från 1600-talet med motiv i form av snirkliga växtrankor, figurer samt draperingar i rött och svart på en vitavfärgad bakgrund. Valvribborna är markerade i grå och röda toner. Det södra sidoskeppet som tillkom senare under samma sekel har en enklare och stramare framtoning med grå valvribbor mot vita valvkappor och väggar. Samtliga putsytor i långhuset var så nedsmutsade att måleriets mönster var svåra att urskilja.

Rengöring- och putsentreprenaden inleddes med rengöringsprover på samtliga väggytor. Därefter rengjordes samtliga putsytor på väggar och valv i kor och långhus av Närkekonserveratorn under ledning av Gabor Pasztor med så kallad Wishab-svamp eller med Gommapanedeg. Kyrkan var ojämnt nedsmutsad. Det norra sidoskeppets väggar och valv var mer nedsmutsade än det södra. På en del av dessa ytor, främst uppe i valvhjässorna, satt smutsen så hårt att det ansågs nödvändigt att använda vatten för att lösa upp smutsen.

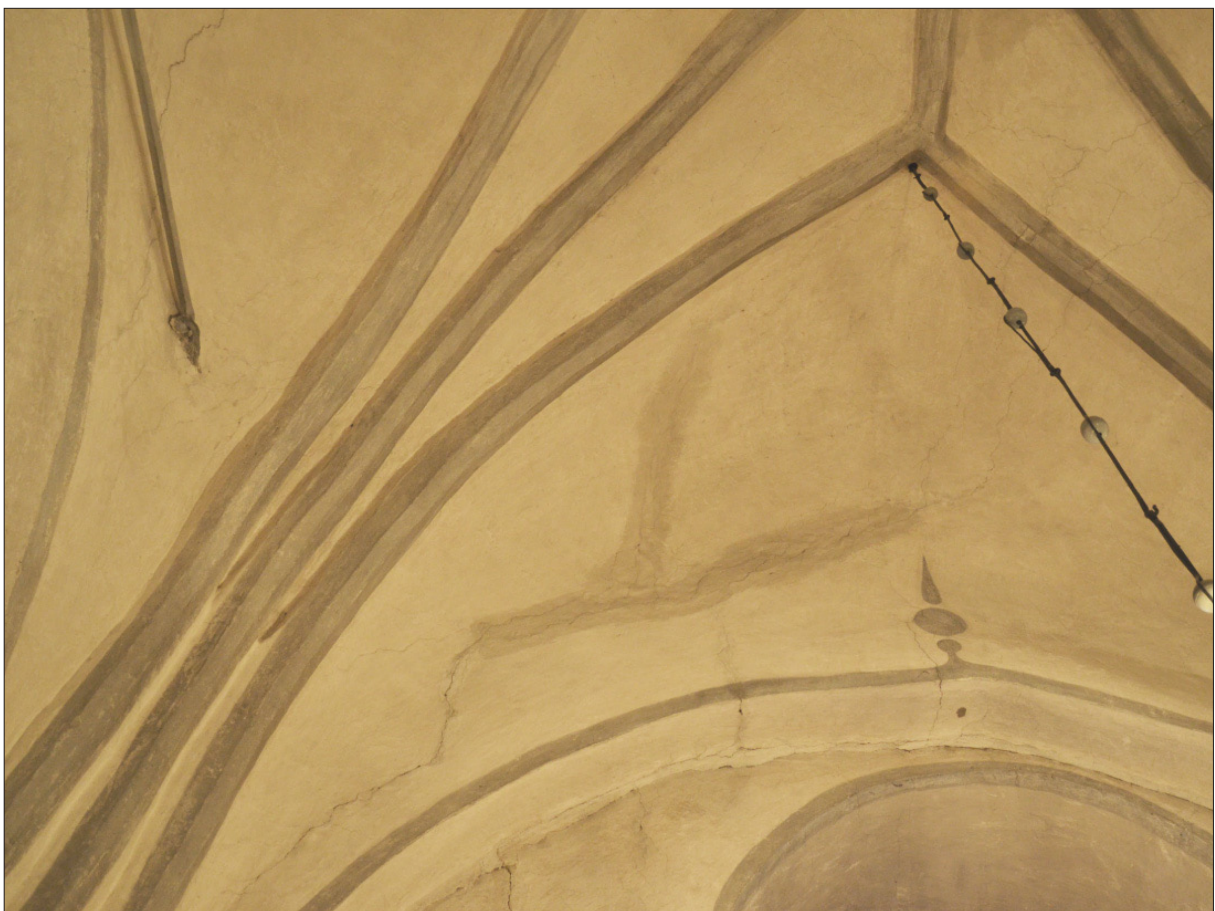
8 *En av de södra valvkapporna före åtgärder. En större putsspricka samt en gammal väl synlig retuschering (Slm D2014-581).*

I det södra valvet syntes spår av tidigare putslagningar och retuscheringar, i form av mörka stråk över sprickor och äldre putslagningar. Retuscheringarna utfördes troligtvis under 1970-talets restaurering innan valvet rengjordes, lagningarna tonades in för att passa till dåvarande väggkulör. Därav den mörka kulören.

Mindre krympsprickor blev inte längre synliga efter rengöringen och lagades därför inte. Hål i putsen samt större sprickor och putsbom lagades med injekterad kalkputs.

Flagnande färgskikt konserveras med MFKL (Medium für konsolidierung, Lascaux). Äldre mindre lyckade intonade lagningar lämnades kvar men tonades in med omgivande kulör.

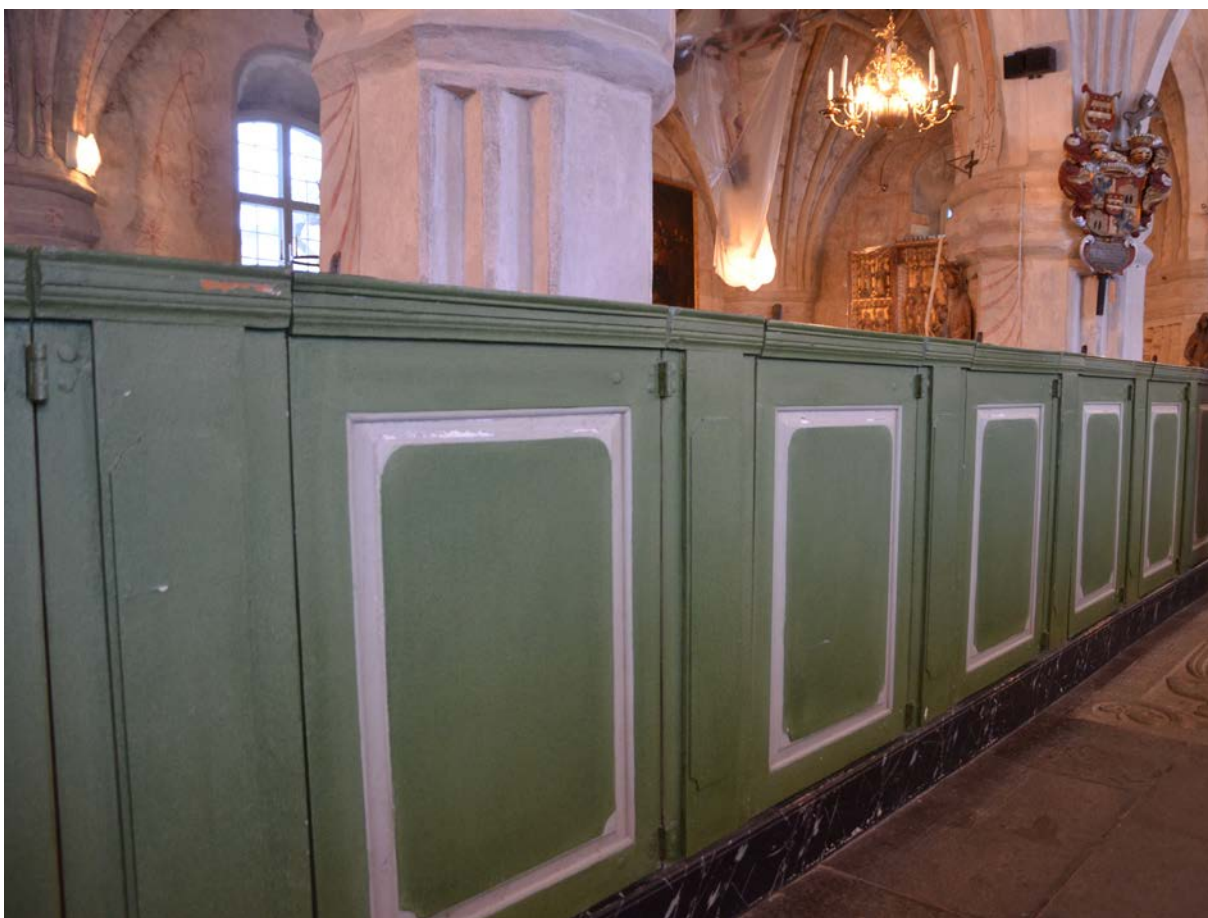
10 Bänkkvarterens dörrar före åtgärd. Krederingen har blivit synlig där färgen släppts (Slm D2014-583).

I långhuset finns tre kvarter med sluten bänkinredning. Bänkkvarteren har en ströplad yta i varmgrön kulör. Dörrarnas spegelomfattningar är marmoreringsmålade med smala brungrå diagonala stick på en ljusgrå bakgrund. Bänkkvarterens sockel är även den marmorerad fast med ljusare stick på svart bakgrund. På spegelfältens omfattningar som vetter mot söder hade färgen dålig vidhäftning till underliggande kredering och flagade på flera ställen.

Löst sittande färg på kyrkbänkarnas spegelomfattningarna skrapades ned till fast underlag. Ytan slipades och borstades av och målades därefter i kulören NCS 1005 Y50R med linoljefärg från Engwall och Claesson. Därefter rekonstruerades marmoreringsmåleriet i brungrå nyanser, också det utfördes med linoljefärg.

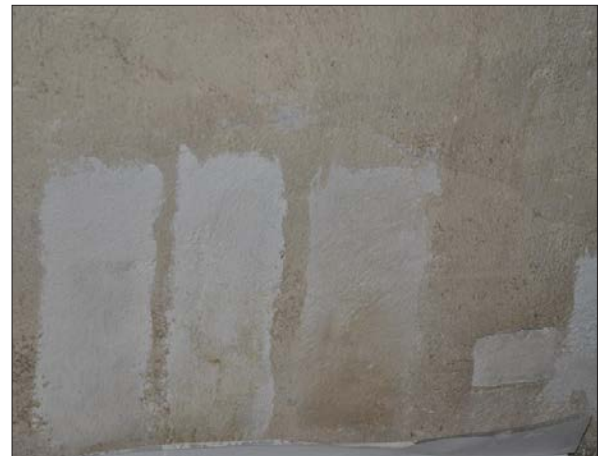
Sakristians väggar var ojämnt nedsmutsade med partiella missfärgningar, som till synes verkar vara spår efter ett tidigare vattenläckage. Troligtvis har väggarna tidigare varit målade med en KC-färg alternativt silikatfärg, i en mörkare och gulare ton än kulören i långhuset. Inventarierna var också de i stort behov av dammsugning och mögelsanering. Värst var de ytor som stått mot sakristians ytterväggar. Då ett nytt textilskåp ska rymmas väster om ingången behöver tavlorna placeras om.

12 Provstrykningar i sakristian bredvid en framskrapad referensyta. Foto: Gabor Pasztor (Slm D2014-585).

Tavlornas placering dokumenterades innan de togs ned. Samtliga putsytor i sakristians rengjordes. Sakristians väggar var betydligt mörkare och gulare än den övriga kyrkans. Efter att väggytorna rengjorts skrapades ett äldre putsprov fram som referensyta till val av ny kulör. Väggarna målades med Målarkalks Våtkalk Special, bruten med grön umbra och sienna natur.

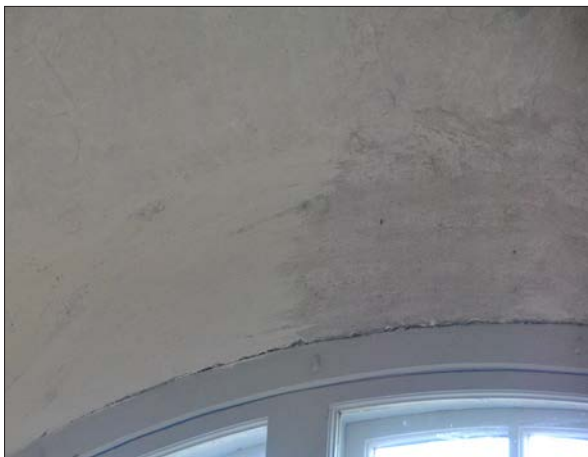
14 Fönsternischerna ljusades upp med kalkfärg. (Slm D2014-587).

Väggytor som trots rengöring upplevdes som mörkare än resterande väggytor, exempelvis ovan fönstren, ljusades upp med kalkfärg, våtkalk special, från Målarkalk.

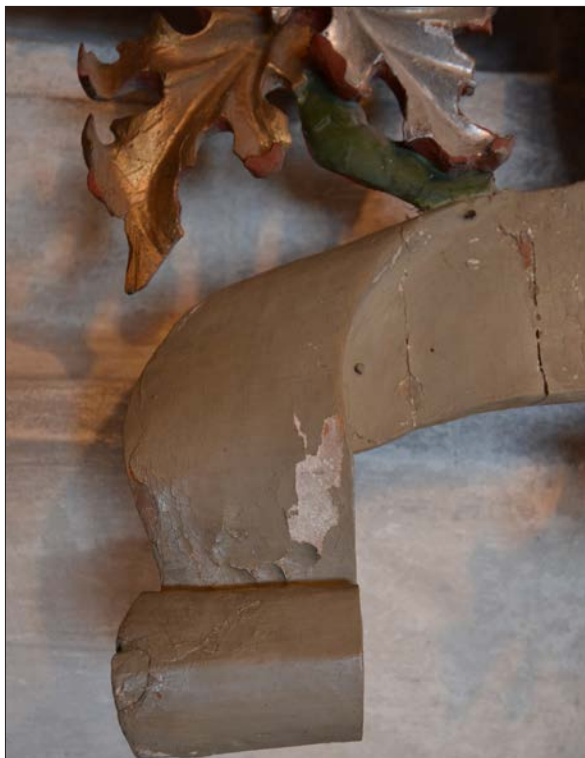
17 Många av kyrkans lösa inventarier är i behov av konservering. Nytt åtgärdsprogram togs fram men omfattas inte av befintligt beslut. (Slm D2014-589).

av Närkekonserveratorn. I samband med rengöring och intäckning noterades lösa färgskikt på kyrkans triumfkrucifix, epitafier, vapensköldar och huvudbanér. Ett åtgärdsprogram för skadorna togs därefter fram av Närkekonserveratorn daterat 2014-01-20. Åtgärderna omfattas inte av befintligt beslut.

På många av kyrkans lösa inventarier som vapensköldar och epitafier påträffades löst sittande färgskikt. Ett åtgärdsprogram arbetades fram av Närkekonservertorn AB. Åtgärderna anses vara så pass omfattande att de kräver ett nytt beslut från Länsstyrelsen.

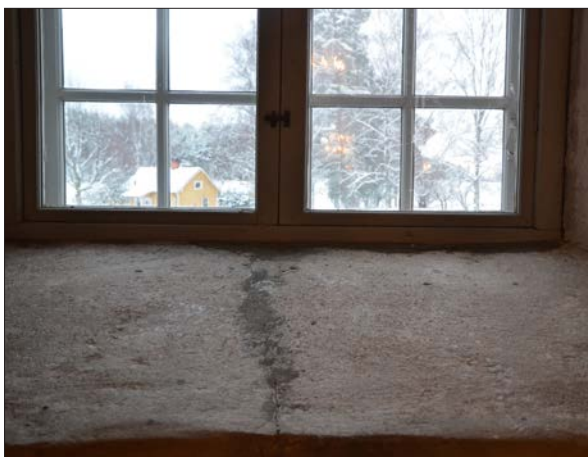
De flesta av långhusets fönsternischer hade lagningar av cementhaltigt bruk intill fönsterbågarnas understycken. Lagningarna var mörkare i kulör än omgivande kalkputsade ytor.

15 Cementhaltiga lagningar förekom i långhusets fönsternischer. (Slm D2014-587).

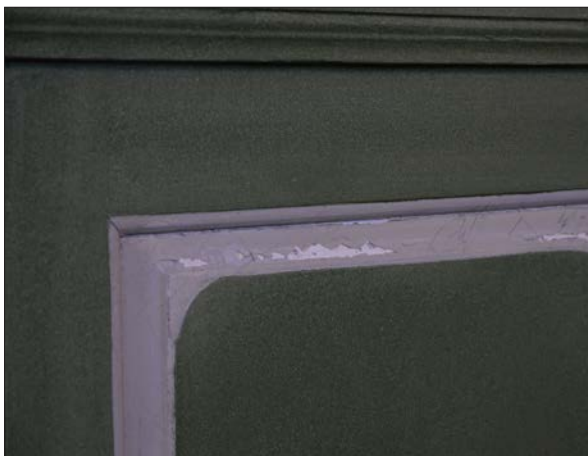
16 Bänkgavlarnas spegelomfattningar före retusche-ring. (Slm D2014-588).

Länsstyrelsen har gett underhandsbesked angående tillkommande arbeten, såsom konservering samt retuscheering av bänkkvarterens gavlar där yttre färgskikt släppt från underliggande kreddering främst vid dörrspeglarnas omfattningar. Omfattningarna skrapades rena från löst sittande färg och ströks med linoljefärg i kulören NCS 1005 Y50R. Därefter rekonstruerades marmorengsmåleriet likt måleriet på övriga gavlar.

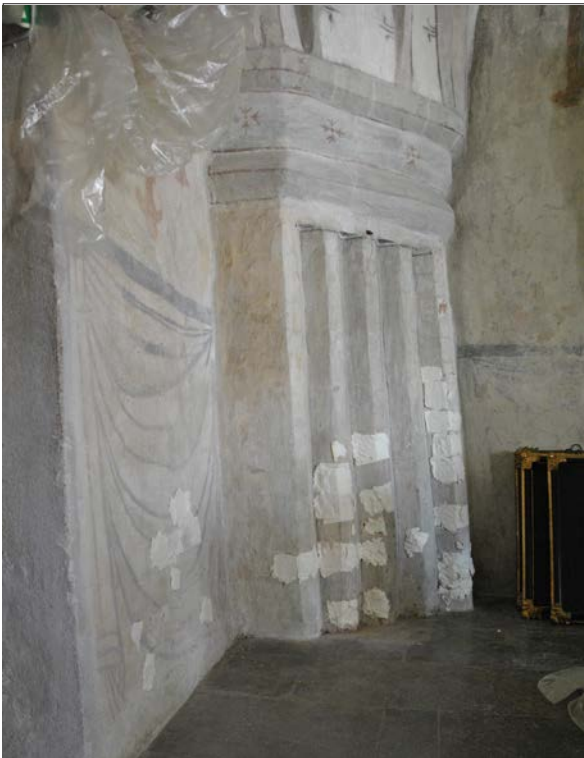
Korets väggar och valv var likt de övriga i långhuset kraftigt nedsmutsade. På valvpelarna på var sida om altarskåpet syntes saltutfällningar i form av kristaller och putsbortfall.

20 Saltutdrivning ur valvpelarna i koret 2014-03-21 (Slm D2014-592).

I koret utfördes saltutdrivning ur främst de två främre valvpelarna med hjälp av destillerat vatten på kompresser. Metoden fungerar på så sätt att det destillerade vattnet tränger ut salterna som finns inne i murverket ut i kompressen. Två till tre behandlingar utfördes innan saltkristallerna försvann. Ytan retuscherades sedan med kalkfärg.

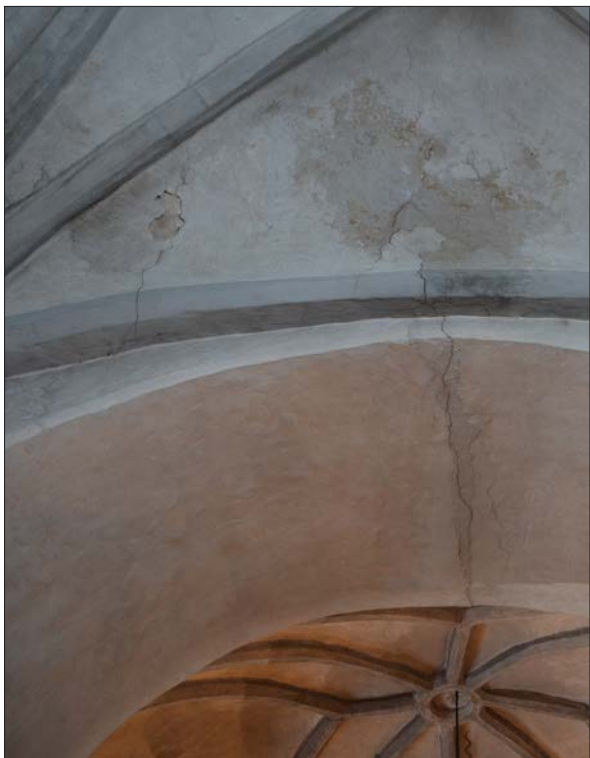
Väggarna i det Ryningska gravkoret var målade i en ljusare kallare kulör än långhuset. Även färgtypen skilde sig från kyrkans övriga kalkavfärgade putsytor. Troligtvis har gravkoret vid ett tidigare tillfälle målats med emulsionsfärg. I valvöppningen mellan långhus och kor fanns en stor sättningspricka samt putsavfall och misspyrdande fuktfläckar. Det stora gravmonumentet samt vapensköldarna och huvudbanéren var dammiga. Elradiatorerna var gråmålade för att smälta in med de smutsiga väggarna.

21 Sättningspricka samt fuktfläckar i gravkoret före åtgärd. (Slm D2014-593).

Likt övriga kyrkorummet rengjordes väggarna inne i gravkoret. Efter rengöringen blev korets väggar betydligt ljusare i kulör än långhuset. Den stora sättningssprickan i valvöppningen, samt ytor med putsbortfall, lagades med ny kalkputs (se bild 13). Uppstrykningsprover gjordes. Väggarna målades med butiksbortfall emulsionsfärg från Ovolin AB i en kulör som harmonierar bättre med långhuset. Efter rengöring och ommålning upplevdes elementen mörka och målades därför med värmebeständig elementfärg i vit kulör.

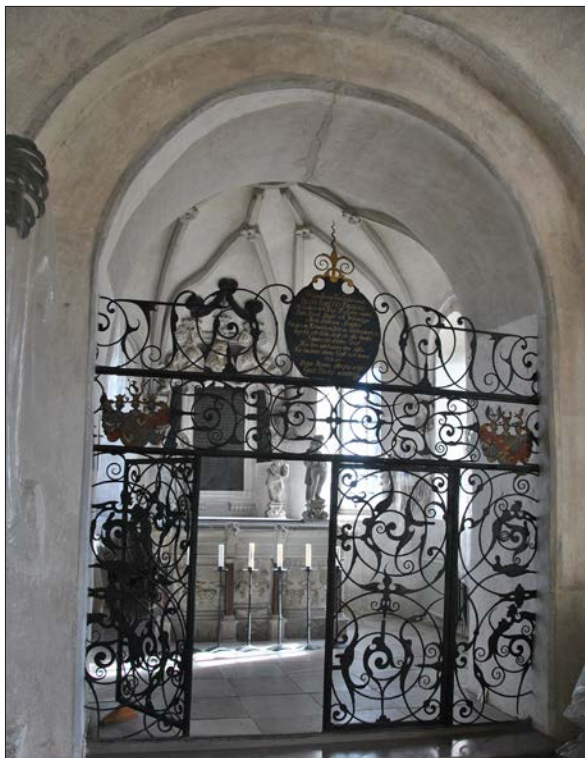
22 Sättningsprickan före åtgärd. (Slm D2014-594).

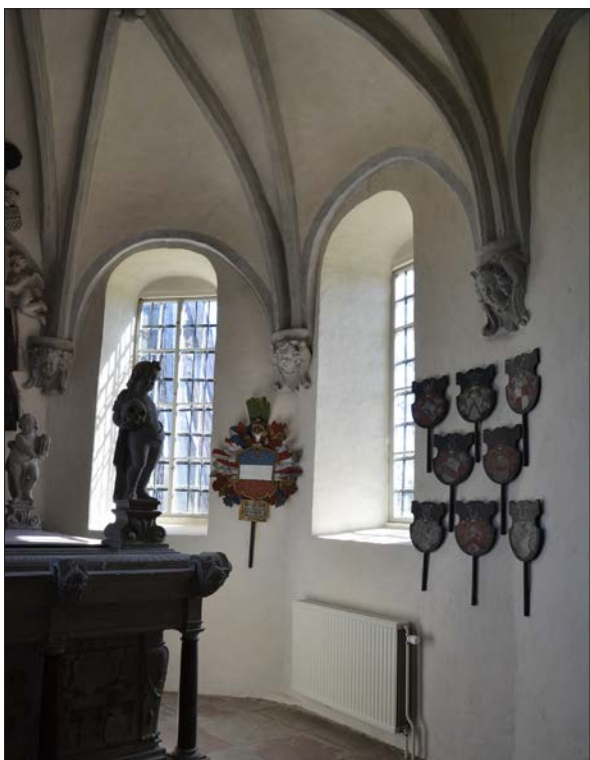
23 Gravkoret efter rengöring och målning med emulsionsfärg. Elementen är målade vita. (Slm D2014-595).

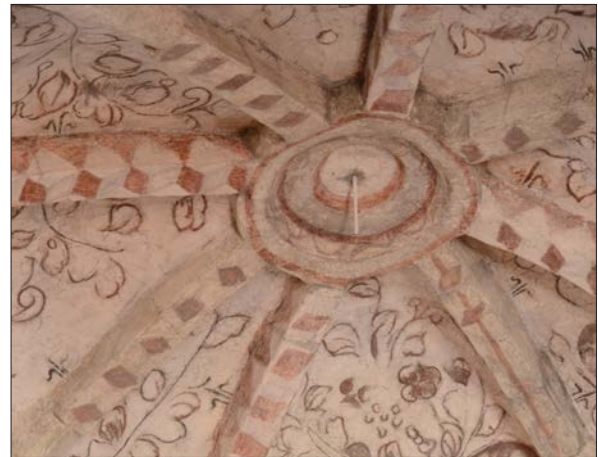
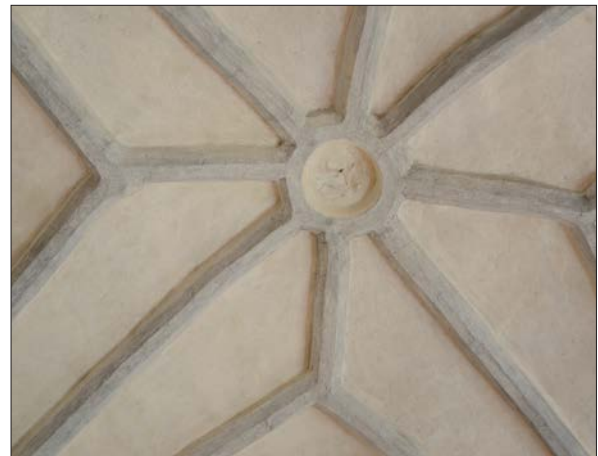
25 Rökrören kopplade till brandlarmsinstallationen är märkbart mindre synliga efter att valvens rengjorts. (Slm D2014-597).

26 I det södra sidoskeppet är rören knappt synliga. (Slm D2014-598).

Enligt beslutet 433-5005-2013 skulle nya brandrör monteras i samband med invändiga putsarbeten. Redan 2008 installerades ett brandlarmssystem i Sköldinge kyrka. Åtgärdsförloppet stred mot länsstyrelsens beslut, vilket fick påföljden att monterade rökrör kapades av. Den 24 september 2013 ansökte församlingen om att återigen få förlänga rökrören till befintlig installation. Länsstyrelsen beslutade att åtgärderna skulle ske i samband med invändiga putsåtgärder våren 2014. I kontrast till omgivande smutsiga putsytor var de vita rökrören påtagligt synliga. Det gjordes försök att färga in dem, men med mindre lyckat resultat. När väl kyrkans valvhjässor rengjorts blev rören mycket mindre synliga, speciellt i det södra sidoskeppet med sina ljusa putsytor (se fig 25 och 26).

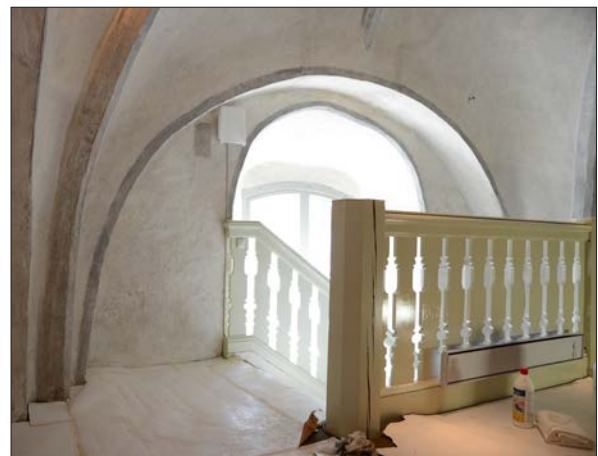
27 Balustradräcket upp till läktarvåningen efter skrapning och målning. (Slm D2014-599).

På trappträcket upp till orgelläktaren förekom färgsläpp och slitage. Räcket skrapades samt målades i grågrön kulör, NCS 2010-Y10R, lika befintlig.

Även på balustradträcket upp till orgelläktaren uppmärksammades löst sittande färgskikt samt slitage. Räcket slipades till fast underlag och ströks med linoljefärg i kulör NCS 2010-Y10R. Åtgärderna inkluderades i ligande beslut.

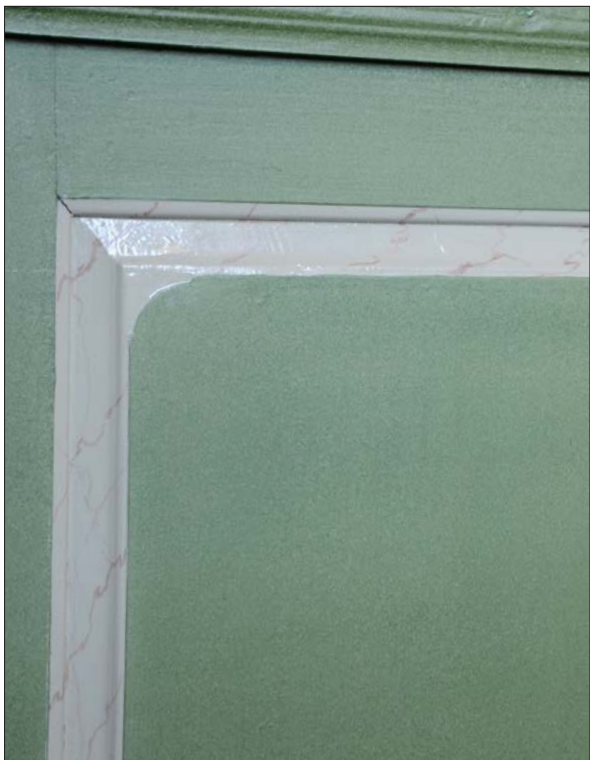
28 Bänkgavlarnas spegelomfattningar efter retuschering. (Slm D2014-600).

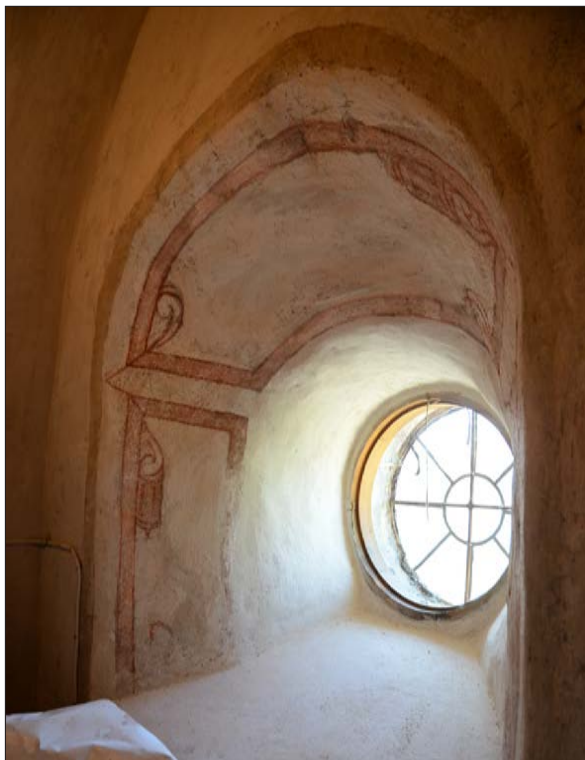
29 Det runda innanfönstret på läktaren var omålat. Det målades med grå linoljefärg. (Slm D2014-601).

Bakom orgeln på kyrkans gavel åt väst sitter ett runt fönster. Innanfönstrets båge var ommålad. Beslut togs på plats i samråd med antikvarisk medverkande att bågen skulle målas med linoljefärg i en grå kulör.

Ett beslut avseende målning av ett trärent cirkelformat innanfönster, bakom orgeln åt väst, togs på plats. Beslutet

grundades på antikvariens bedömning att fönstret som omålat upplevdes främmande i sin miljö och i sitt sakrala sammanhang.
