Turkiska paviljongen

Beckershovs herrgård, Östra Vingåkers socken, Katrineholms kommun,
Södermanlands län

Antikvarisk slutbesiktning

Exteriör renovering och interiör konservering

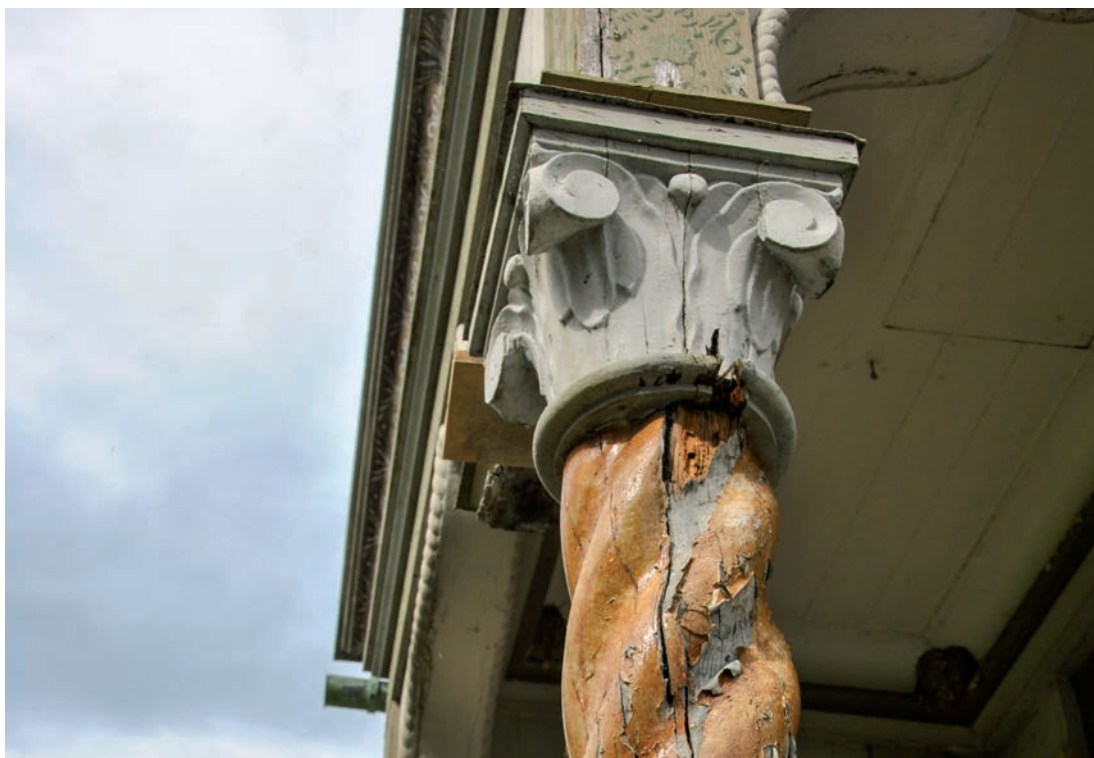
En av spiralkolonnerna före exteriör renovering 2014-06-23. Foto: Emelie Mattsson. (SLM D2018-0630)

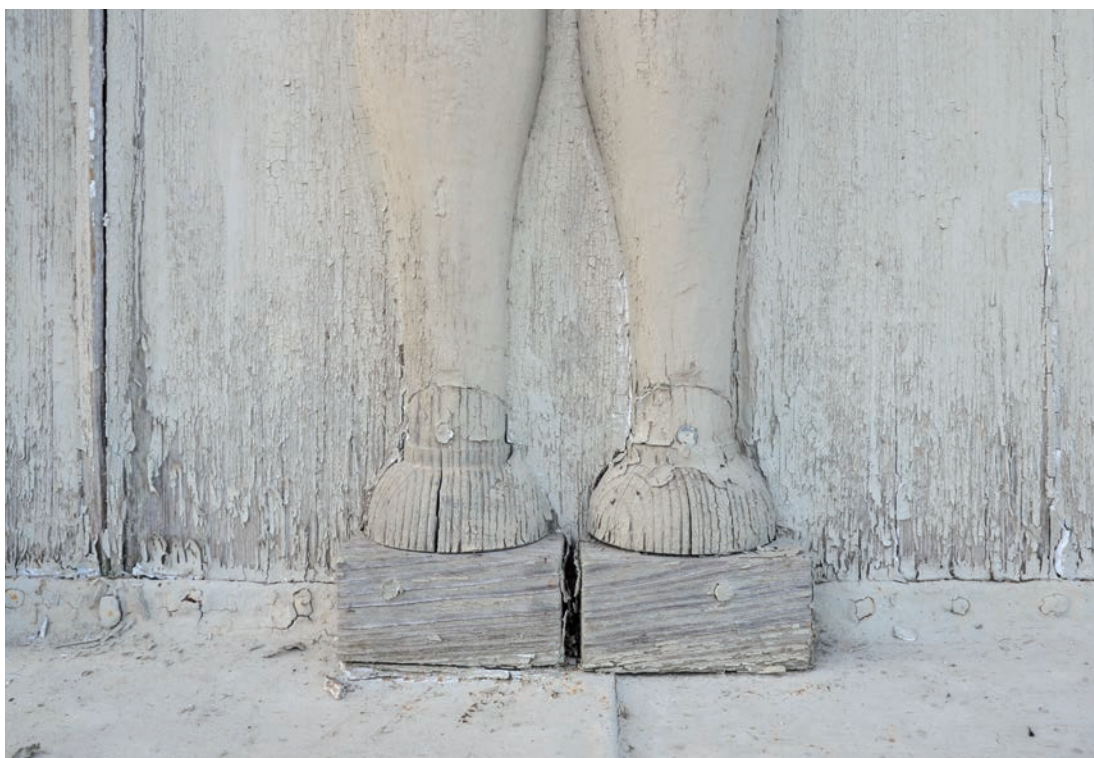
Två av balusterdockornas basar i en av fönsterbröstningarna före åtgärd. Färgen har flagat och sprickor finns i träet. Foto: Emelie Mattsson (SLM D2018-0631)

Många av klossarna som balusterdockorna står på var sedan tidigare utbytta till klossar i avvikande storlek. Många var därtill torra och spruckna. Avvikande och spruckna klossar byttes ut mot nya i samma dimension som befintliga. Klossarna skruvades fast med träskruv med nedsänkt skalle för bästa hållfasthet. Skruvarna är lätta att dra vid behov. De nya klossarna fick en grundbehandling med ett tunt lager rå linolja och skruvskallarna doldes med linoljekitt före grundning och målning.

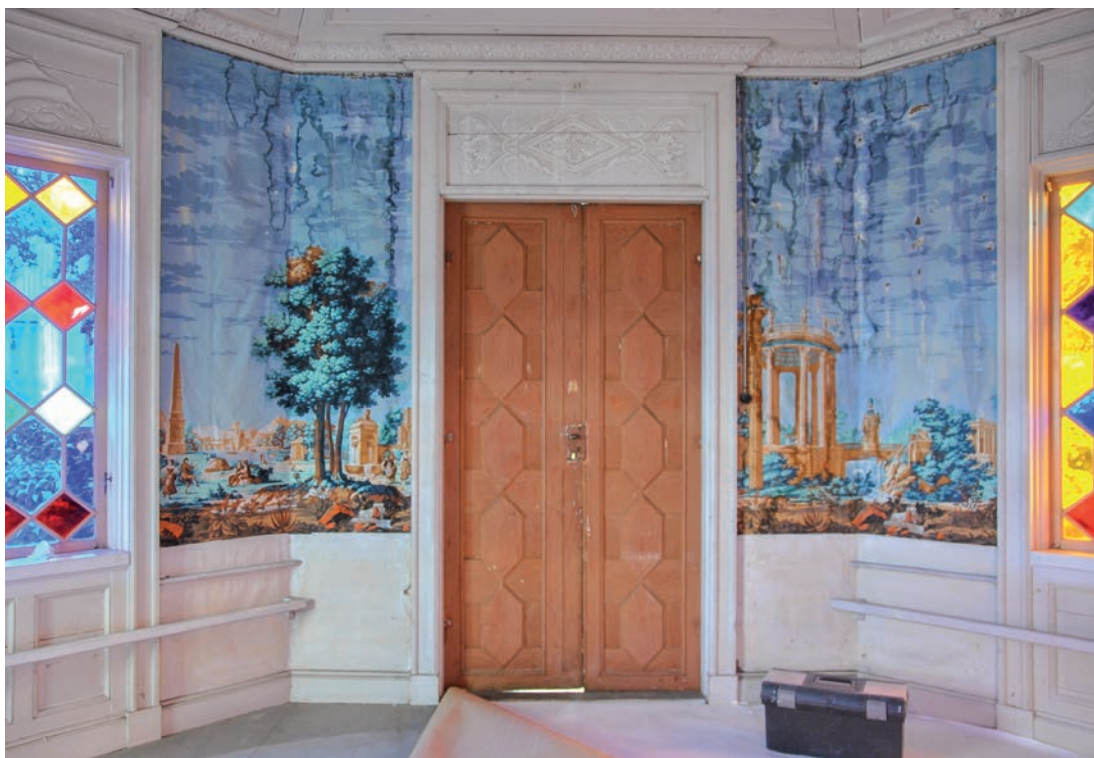
Paviljongens interiör före konservering av tapeter och målning av snickerier. Tapeterna har stora missfärgningar efter fuktproblematik och även hål efter insektsangrepp. Foto: Emelie Mattsson (SLM D2018-0632)

Paviljongens väggar är klädda med en exklusiv limfärgstryckt panoramatapet med romerskt landskapsmotiv. De 540 mm breda våderna är fastlimmade med animaliskt lim på makuleringspapper uppå en glesvävd linneduk. Tapeten är sannolikt tillverkad i Frankrike under tidigt 1800-tal. Innan restaureringen påbörjades dokumenterades tapeten grundligt av konservatorn, som även utförde retuscheringsprovtytor. Den första åtgärden som vidtogs var att avlägsna all ytsmuts med wishab-svamp. Fågelspillning avlägsnades mekaniskt. En stor del av restaureringen bestod i att förstärka samt fästa den bakomliggande linneväven där den släppt från underlagsbrädningen. På dessa ställen limmades en ny väv på från insidan som sedan häftades fast i underlaget. Häftraden doldes sedan med makuleringspapper (syrafritt japanpapper Tengujo) som limmades upp mot fönsterfodren, så kallad ”Strip Lining”. Lösa tapetdelar limmades åter fast med metylcellulosa. Där hela tapetbitar saknades, på grund av skador orsakade av slitage och insektsangrepp, infogades lagningar med japanpapper som fästs med metylcellulosa från baksidan. Mindre hål lagades från framsidan. På de partier där endast färgen saknade vidhäftning, limmades färgskikten fast med Lascaux Medium för konsolidering. Missfärgade ytor retuscherades med torrpastellkriter eller med torrpigment som fästes med aceton. Då aceton saknar bindemedel är tillvägagångssättet en väldigt varsam, fläckfri och reversibel konserveringsmetod.

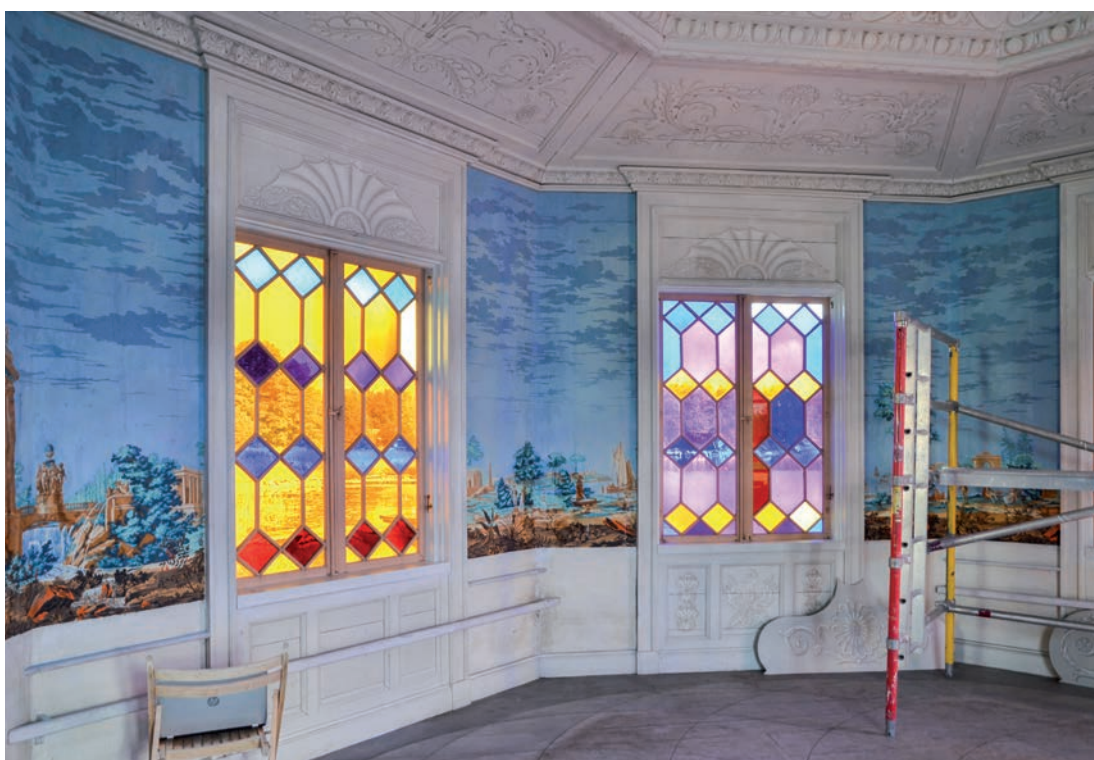
Paviljongens interiör efter slutförd restaurering. Tapeterna har rengjorts, lagats och upphängningen bättrats på. Snickeriernas dekorationsmåleri rengjordes och flagande färgskikt limmades fast. Foto: Emelie Mattsson (SLM D2018-0633)

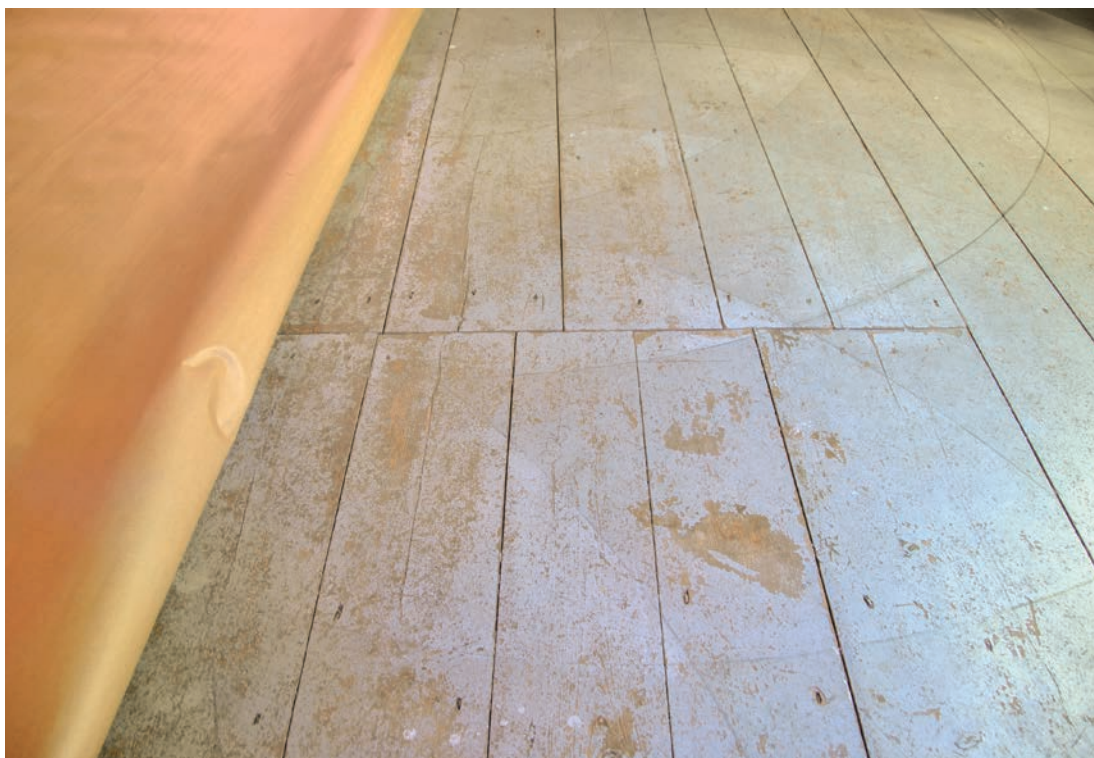
Golvet före åtgärd. Ytan var mycket sliten och det målade mönstret svårt att avläsa, framförallt i golvets mitt. Foto: Emelie Mattsson (SLM D2018-0634)

Golvet är målat i ett geometriskt stjärnmönster i tre olika grå nyanser. Cirklar och linjer förenas i en stjärna i mitten av golvet. Golvet var väldigt slitet och mönstrets läsbarhet dålig. Mönstret var dock betydligt starkare och mindre slitet längs väggarna där sofforna stått. De mindre slitna ytorna kunde användas som referensytor för kulörvalen. Som en första åtgärd rengjordes golvet med en tensidlösning. Därefter genomfördes en partiell retuschering vilket betyder att endast linjerna och iögonfallande färgbortfall förstärktes i lika kulör och linjebredd som befintligt utseende. På så vis förstärktes läsbarheten av mönstret och golvet som helhet, samtidigt som golvet fortfarande fick behålla sin vackra patina. Färgen som användes vid retuscheringen var en mager linoljefärg som bröts på plats.

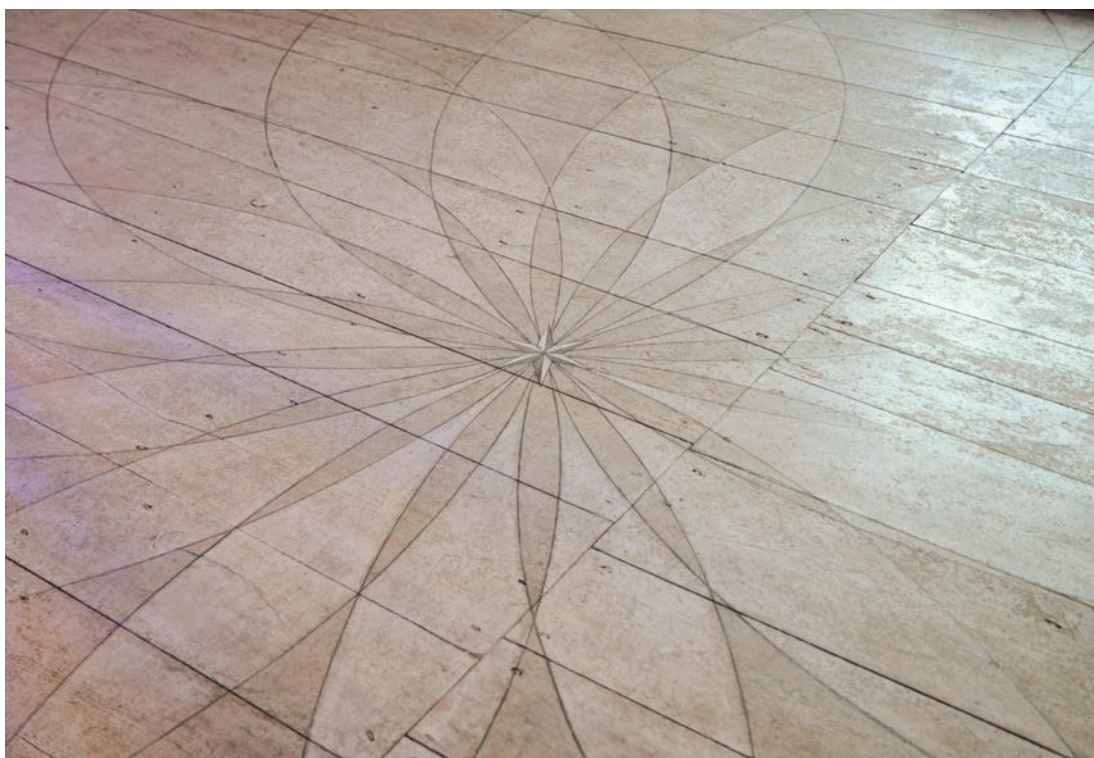
Golvet efter slutförd restaurering, vilken bestod av rengöring följt av att linjer och starkt slitna partier fylldes i på nytt. Foto: Emelie Mattsson (SLM D2018-0635)

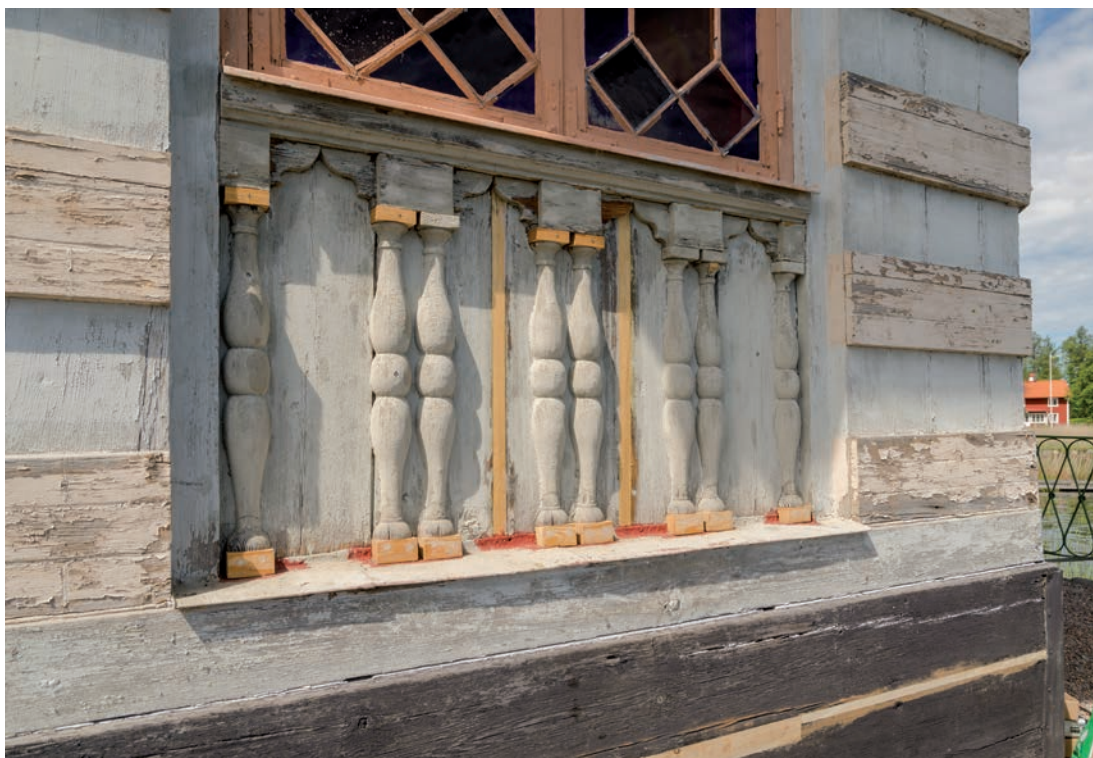
Trälagningar har här utförts i första hand på balusterdockornas klossar, men också vid mindre sprickbildningar på släta partier och i sockeln. Foto: Emelie Mattsson (SLM D2018-0636)

Mindre trälagningar utfördes under försommaren 2015 av Emanuel Jacobsson, Historiskt trähantverk. Sockelns liggande brädtiljor hade torkat och spruckit på ett par ställen i överkanternas notspår. Nytt trä av god kvalitet och i samma dimension lika befintligt snedskarvades in.

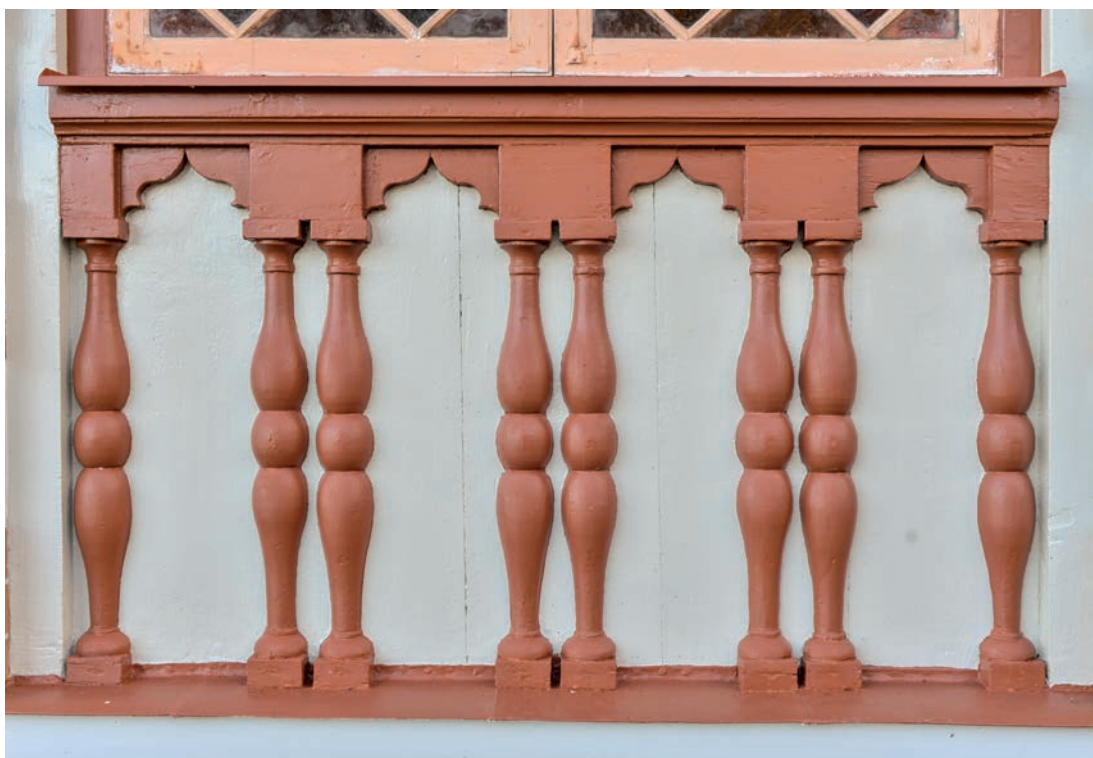
En av fönsterbröstningarna efter slutfört arbete med trälagningar och målning. Foto: David Hansson (SLM D2018-0637)

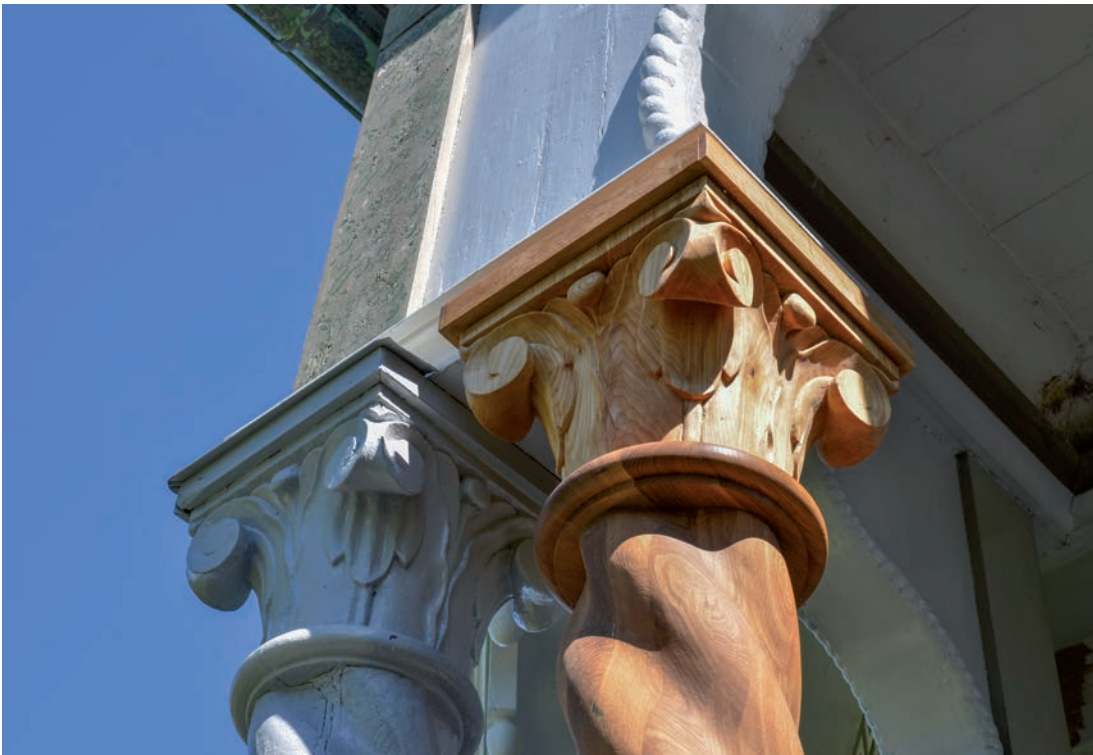
Den högra kolonnen är nytillverkad i Ungern med det äldre som förlaga. Detaljarbetet håller mycket hög konstnärlig och hantverksmässig kvalitet, och det är svårt att finna några avvikelser från de äldre kolonnerna. De nya kolonnerna tillverkades av ek. Foto: Emelie Mattsson (SLM D2018-0639)

svenska. Den ungerska eken är mer kompatibel med den svenska furuns kvalitet. Hantverkare från Sjötorps Bygg, Vingåker, monterade de nya kolonnerna under våren 2015. Kolonnerna monterades på plastdistanser i ett försök att stoppa ändträets kapilläruppsugning av markvatten. Initiativet togs utan antikvarisk konsultation men accepterades av undertecknad i efterhand som alternativ metod, men påpekade för fastighetsägaren vikten av att samtliga kolonner borde komma upp några millimeter från stenavsatsen.

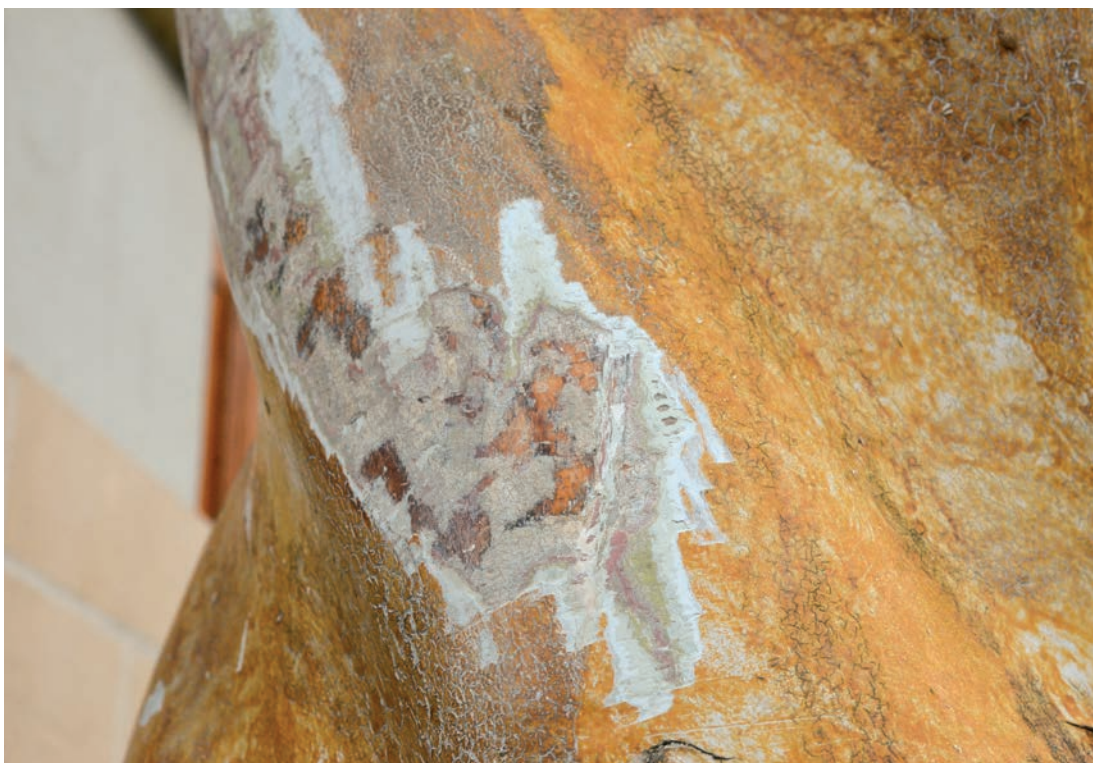
Bild från färgundersökningen 2015-04-25 på ett av kolonnskaften där man tydligt kan urskilja flera färglager. Av de undre lagren att döma är det sannolikt att kolonnerna ursprungligen varit målade i olika nyanser av grått. Foto: Emelie Mattsson (SLM D2018-0640)

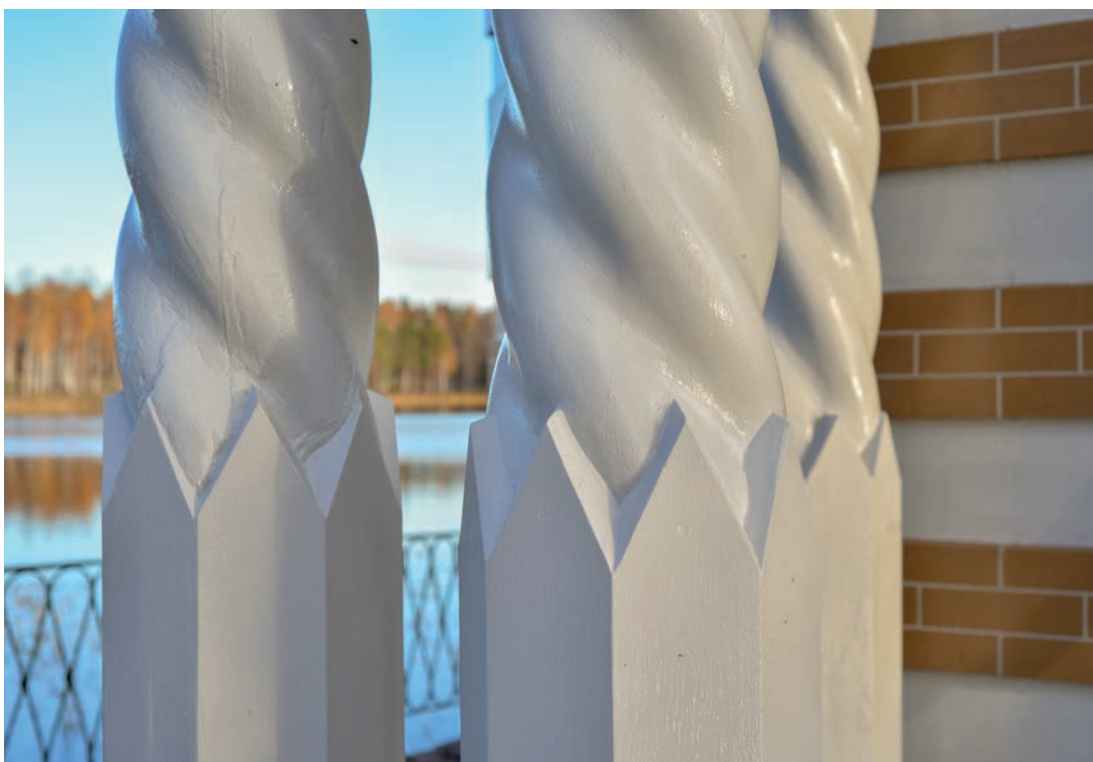
Spiralkolonnerna efter slutfört målningsarbete 2015-10-27. Kolonnen närmast i bild är en av de nytillverkade. Foto: David Hansson (SLM D2018-0641)

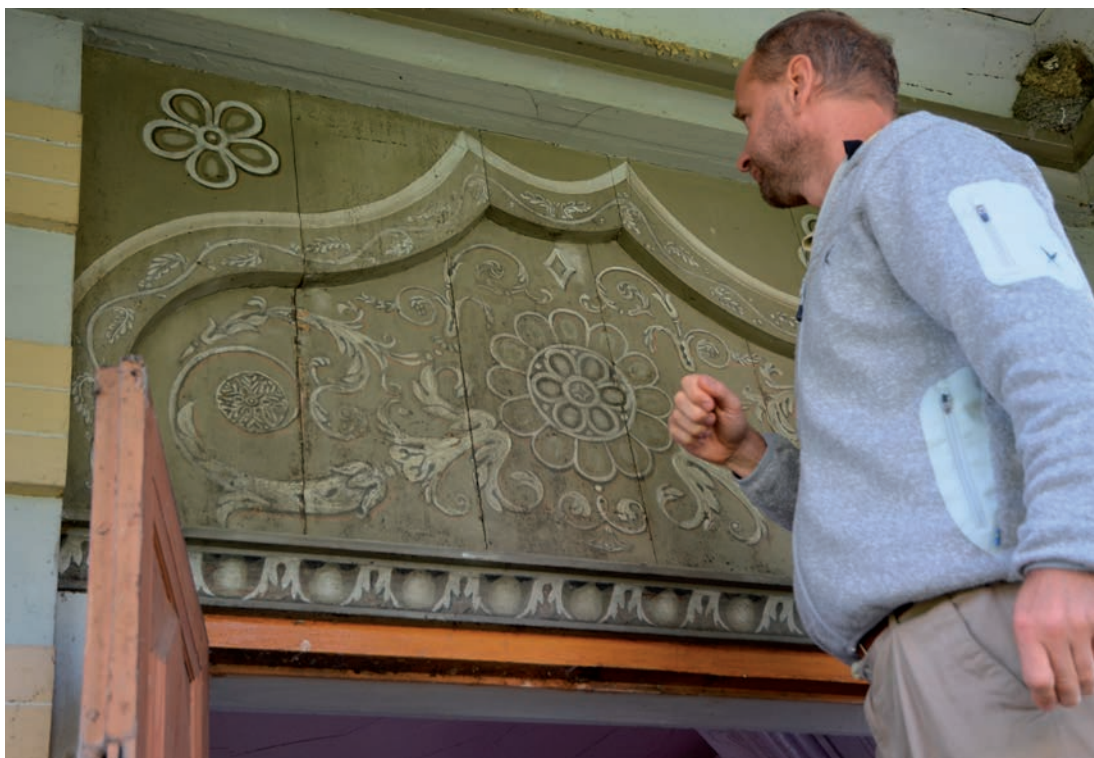
Konservatorn Gabor Pasztor inspekterar grisaillemåleriet i nischen över entrédörren. Måleriet, som var i dåligt skick med krackelerade färglager, beslutades efter överläggningar att sättas över med plywoodskivor som nymålats med samma mönster. Färgerna har genom åldrande och olika typer av konservering mörknat betydligt. Foto: Emelie Mattsson (SLM D2018-0642)

inspikade i sidan av nischen. Några millimeter tjocka distanser sattes in mellan skivorna och bakomliggande fasadytor för att möjliggöra god luftgenomförelse. På så vis bevaras och skyddas originalmåleriet samtidigt som paviljongen återfår en del av sin ursprungliga karaktär och läsbarhet. Huruvida det har förekommit dekorationsmålade ytor i paviljongens övriga nischer är fortfarande oklart.

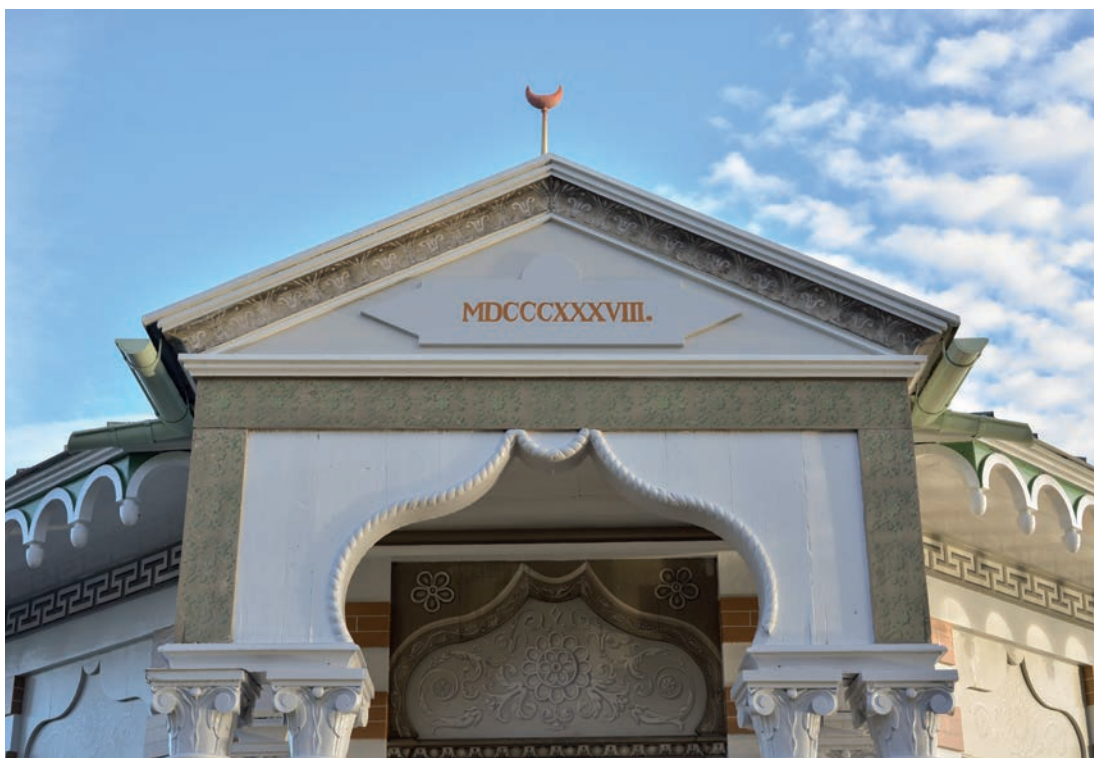
Entréns portik efter slutfört målningsarbete 2015-10-27. Det kakelimiterande partierna och taklisten med grönt arabeskmöster konserverades. Meanderfrisen under takfoten tvättades och övriga ytor målades om. Jämför nischens målade yta med föregående bild vilken här är nymålade på plywood. Foto: David Hansson (SLM D2018-0643)

I portiken var färgskikten i något bättre skick på grund av det skyddade läget under tak. Måleriet rengjordes och konserverades. Ytan i nischen ovanför ingången rengjordes varsamt och löst sittande färgskikt limmades fast. Måleriet inuti nischen var dock ordentligt missfärgat på grund av äldre konserveringsförsök. Därför tillverkades ytterligare en rekonstruktion på skiva, lika de ovan beskrivna, för att harmoniera med övriga exteriöra grisaillemålade ytor. Skivan fästes med distanser samt rostfri spik lika de andra två. Under arbetet med portikens måleri upptäckte konservatorn att den arabeskmönstrade kakelfrisen inte endast sitter på portikens utsida utan även på insidan, fast nu övermålade. Att döma av den frilagda provytans skick verkade kakelfrisen ligga välbevarad under de yttre färglagren. Istället för att frilägga insidans kakelfris läts den förbli övermålade. På så vis sparas originalmåleriet bättre för framtiden. Kakelfrisens mönster ritades av och en schablonmall tillverkades av Gabor Pasztor. Efter att byggnadens exteriör färdigmålats utfördes en rekonstruktion av kakelfrisen lika befintligt arabeskmönster och färgsättning, på insidan av portiken med hjälp av schablonmallen. Arbetet utfördes med Ottossons linoljefärg av Björsons måleri. Kakelfrisen på portikens utsida, som var i betydligt sämre skick, konserverades med Medium für Konsolidierung. Meanderlisten under takfoten var i relativt gott kick. Den tvättades endast.

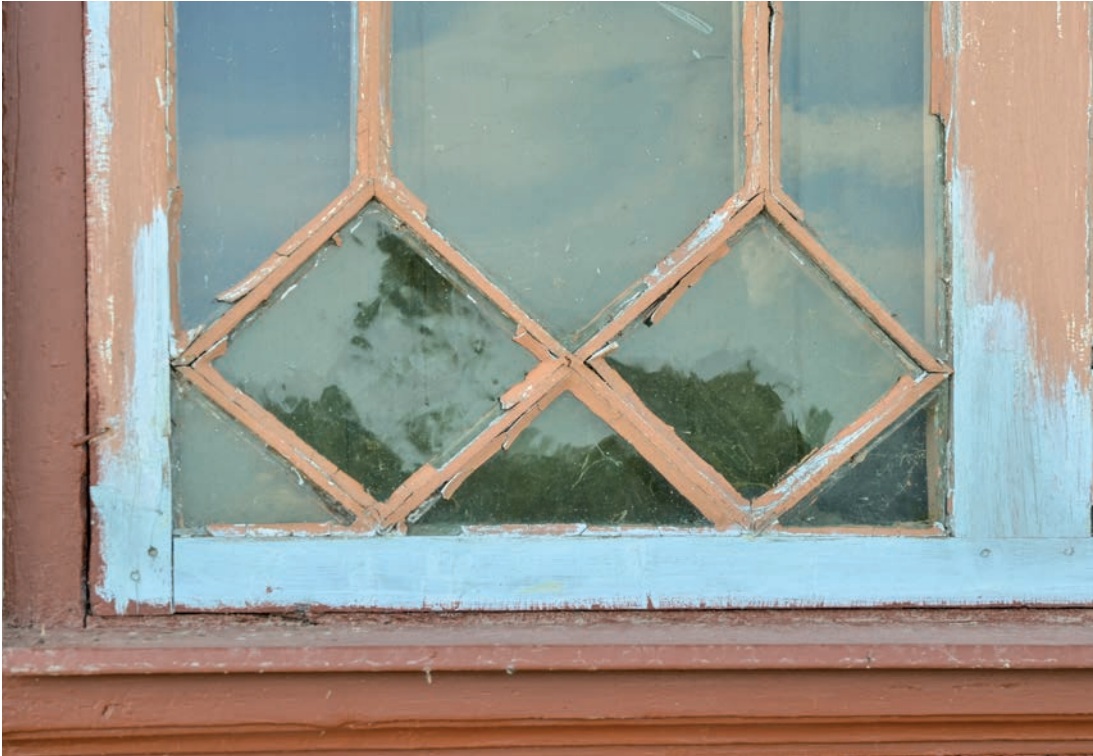
En av fönsterbågarna före åtgärd. Kittet har släppt från glas och trä och färgen flagar på sina ställen. Penseln har strukits ren på bågen efter målning av fasad, därav den ljusa färgen. Foto: David Hansson (SLM D2018-0644)

Arbetena med renovering av fönsterbågarna påbörjades under sensvåren 2016 och färdigställdes under följande vinter. Arbetena drog av olika skäl ut på tiden varför endast en del av bågarna kontrollerades vid slutbesiktningen av fönstermålningen. Tages glas från Katrineholm utförde kittning med linoljekitt av samtliga bågar på uppdrag av Björsons måleri som stod för målningen. Bågarna skrapades ned till fast underlag och målades därefter med tre strykningar av utspädd linoljefärg, utom i sista strykningen som målades med outspädd linoljefärg. Trärena ytor behandlades med linolja. Arbetena utfördes på verkstad och fönsteröppningarna täcktes under tiden av presenning monterad på ett ramverk av trä.

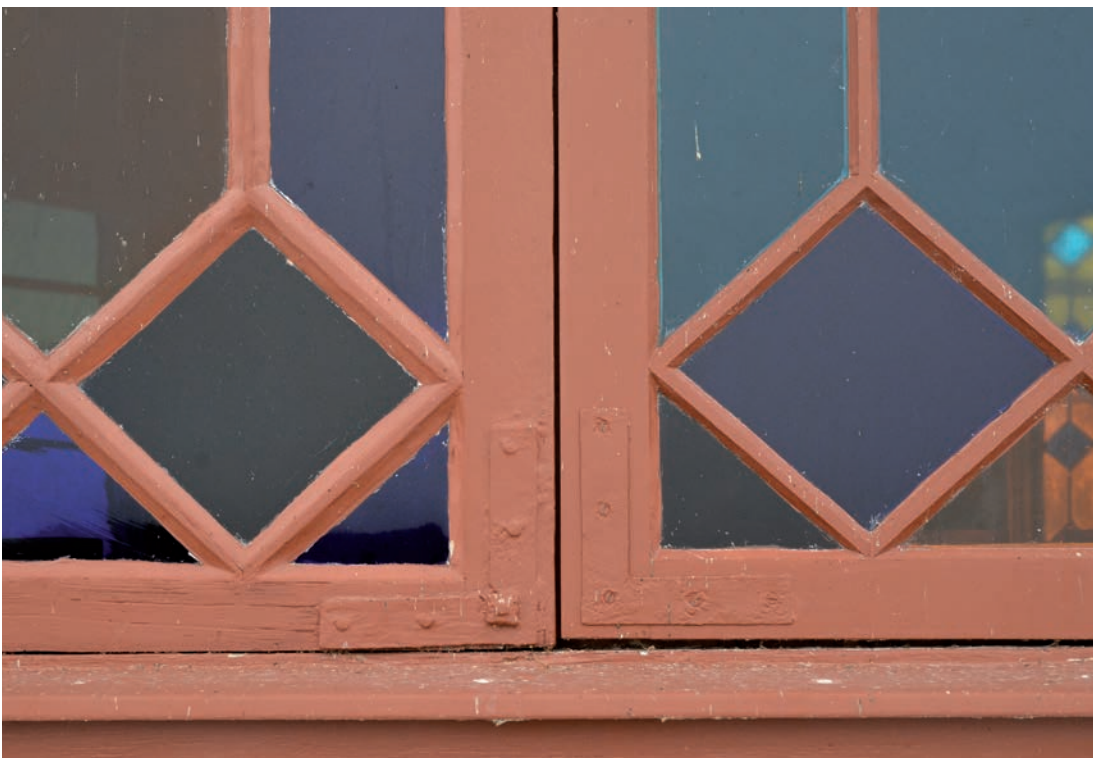
Två fönsterbågar efter målning och återmontering 2016-11-11. Här syns skillnad både i måleriarbete och kittning, där den vänstra har relativt tjocka färglager. Detta kan delvis förklaras av skillnad i renoveringshistorik och olika bredd på kittfalsen. Foto: David Hansson (SLM D2018-0645)

Vid slutbesiktningen av fönstren i november 2016 var fem av sju fönster färdigmålade. Målningsarbetet uppvisade en del brister i utförandet, vilket påpekades vid besiktningen. Målningen var något ojämnt utförd, där en del av bågarna hade relativt tjocka färglager och andra var bättre målade i tunna strykningar. Färgen var inte heller alltid utstruken jämnt på glaset. Vissa ojämnheter i kittningen fanns också, där en del spröjs hade större mängd kitt än andra. En del av detta kan troligen härledas till att bågarna renoverats i olika grad under historien, och att spröjsen på vissa bågar därför har bredare kittfals än andra. Skillnaderna framträder tydligast där bågar med olika spröjs är placerade intill varandra. Ett par mindre skador fanns dessutom i kittet där färgen fallit bort, troligen orsakat vid återmonteringen av bågarna. Bågarna var fastskruvade med modern torxskruv som inte kittats och målats över vid besiktningen, vilket gav ett modernt och avvikande intryck. Skadorna i kittning samt infästningen skulle åtgärdas i efterhand

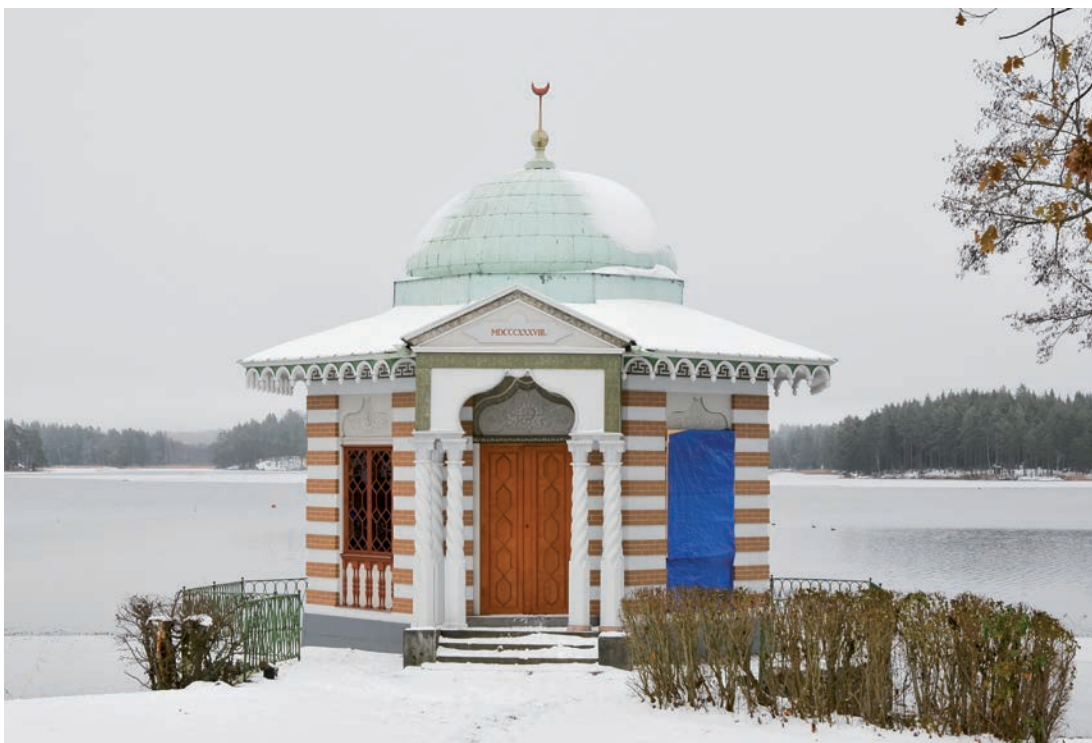
Turkiska paviljongen vid besiktningen av fönstren 2016-11-11. Här framträder den nya färgsättningen i sin helhet. Alla fönster dock har ännu inte levererats. Foto: David Hansson (SLM D2018-0646)

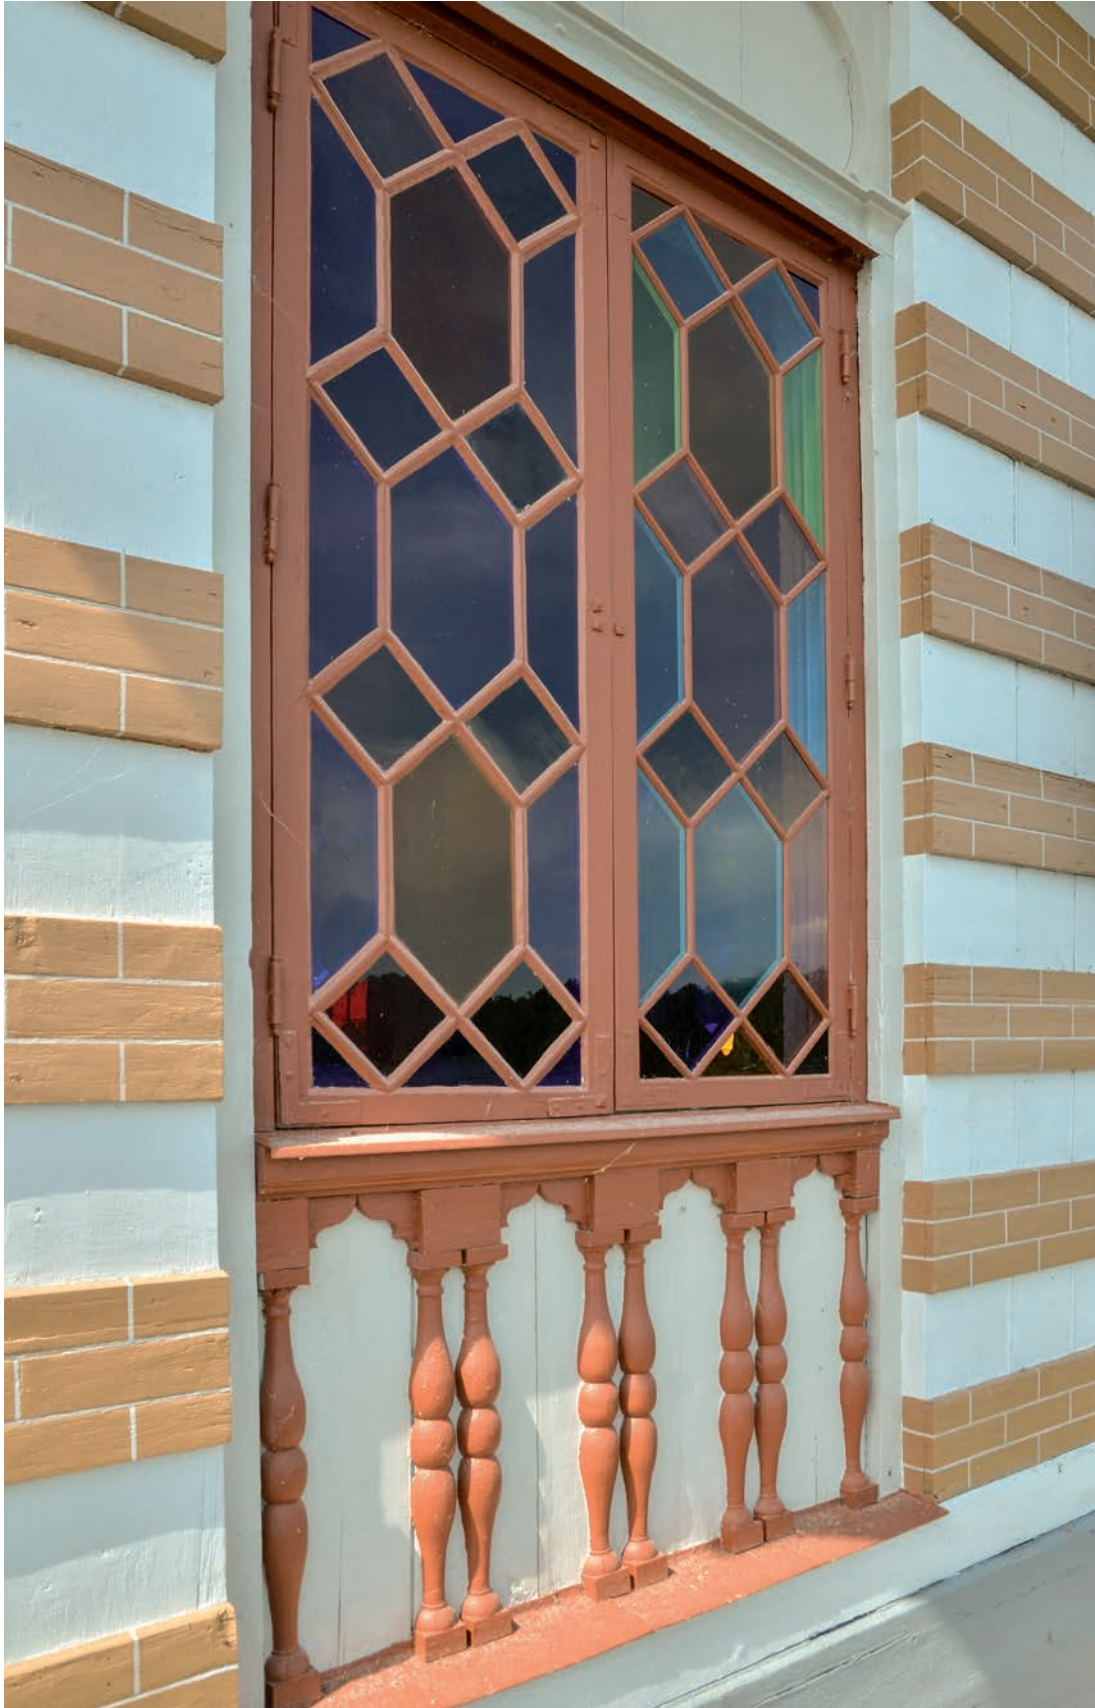
Ett av fönstren 2016-06-15 efter avslutat arbete och med ny färgsättning. Foto: David Hansson (SLM D2018-0647)
